# Erfahrungen mit ingenieurbiologischen Bauweisen bei Wildbächen

HR. DI.  
Alois BAUMGARTNER  
Forsttechnischer Dienst für Wildbach-  
u. Lawinerverbauung, Gebietsbaulei-  
tung Attergau und Innviertel,  
Atterseestraße 6  
A-4863 Seewalchen a.A.

Artikel/Article: [Erfahrungen mit ingenieurbiologischen Bauweisen bei Wildbächen 3-10](#)

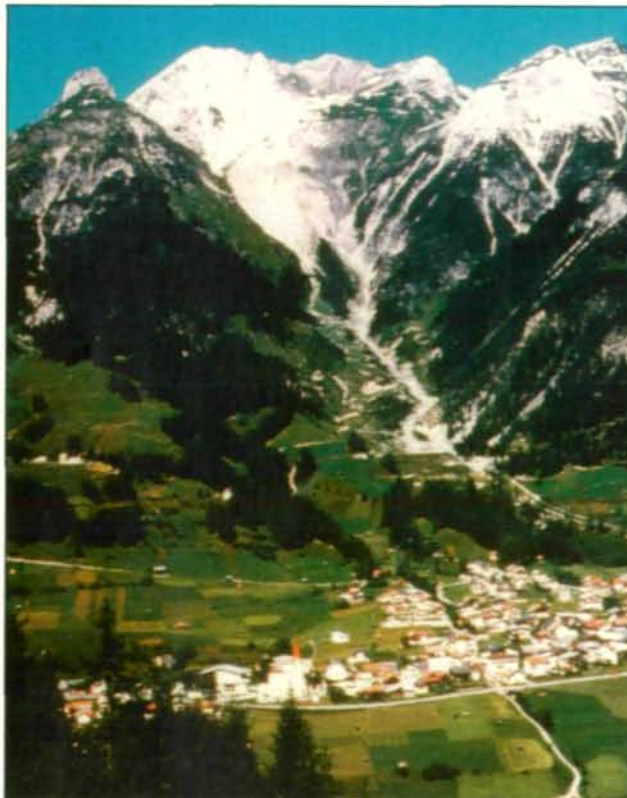
Abb. 2 (links): Hochgebirgswildbach mit typischer Gliederung in Niederschlags-sammelgebiet, Grabenstrecke und meist besiedeltem Schwemmkegel.

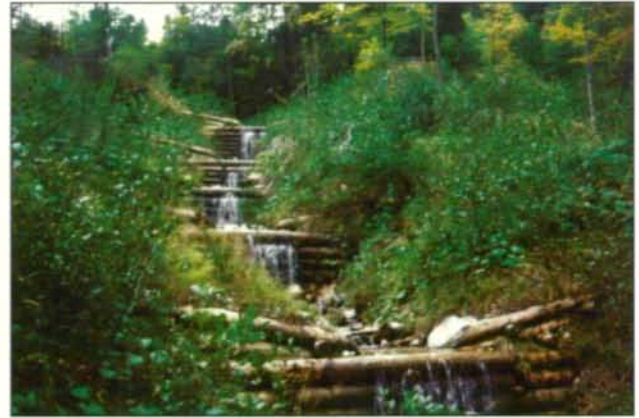
Abb. 5: Konsolidierung einer labilen Grabenstrecke (Erosions­feile) durch Rundholzsperrn und anschließender Aufforstung mit standortgerechten Baumarten (Schobergräben, St. Lorenz).

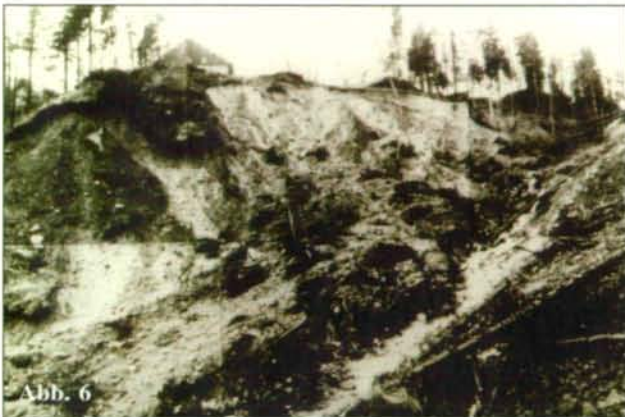
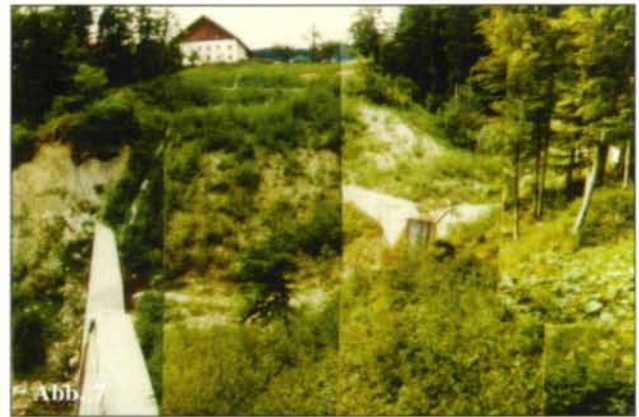
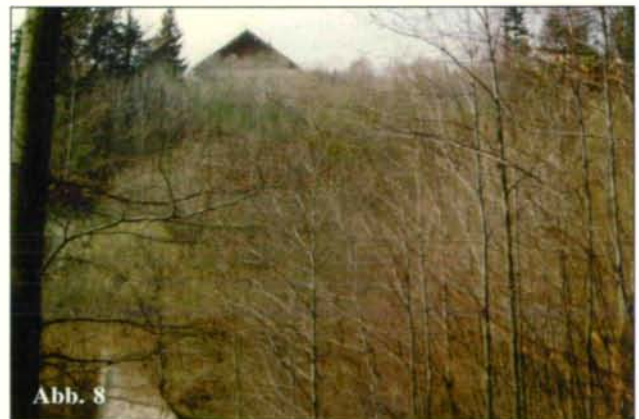
Abb. 6 - Abb. 8: Sicherung des Anbruchkessels im Steinerbach-Oberlauf durch massive Anhebung der Grabensohle mit Konsolidierungssperren in Beton als Voraussetzung für die anschließende Sanierung der labilen Grabenein­hänge mit Lebendbauweisen (Gemeinde Mondsee u. Tiefgraben, 1966-1969).

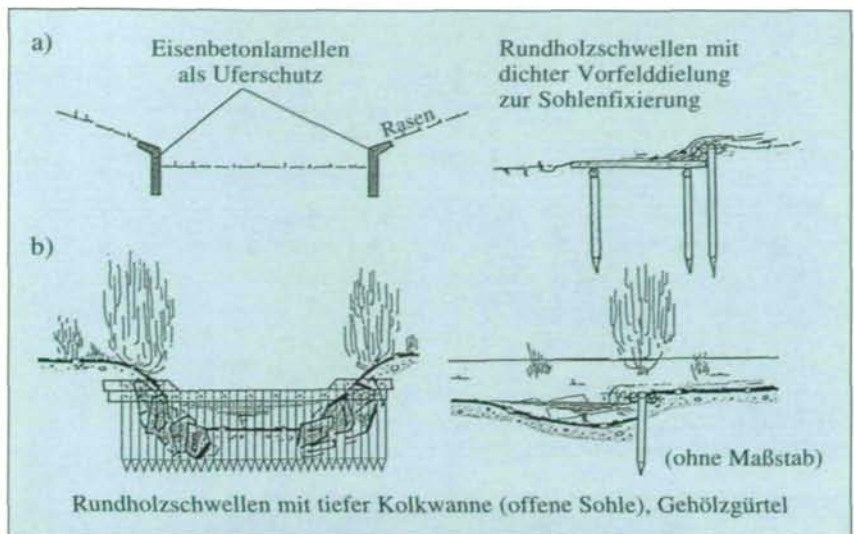
Der Spranzlbach wurde im Bereich seiner ausgeprägten Umlagerungsstrecke in den Jahren 1926 - 1933 auf eine Länge von rund 1,3 km durchgehend reguliert, wobei zahlreiche Durchstiche zur heutigen Begradigung führten. Im Interesse der landwirtschaftlichen Nutzung bis an das Mittelwasserbett wurden zur Sicherung dieser Uferlinie sogenannte Eisenbetonlamellenbauten (Abb. 14) ausgeführt. Es handelt sich dabei um

Abb. 14: Bautypen am Spranzlbach: a) bei der Regulierung in den Jahren 1926 - 1933 und b) nach dem Instandsetzungsprogramm 1987.
