WEHRKATASTER DER

UND IHRER ZUFLÜSSE

Gewässerschutz Bericht 25/2001

Datum: September 2001

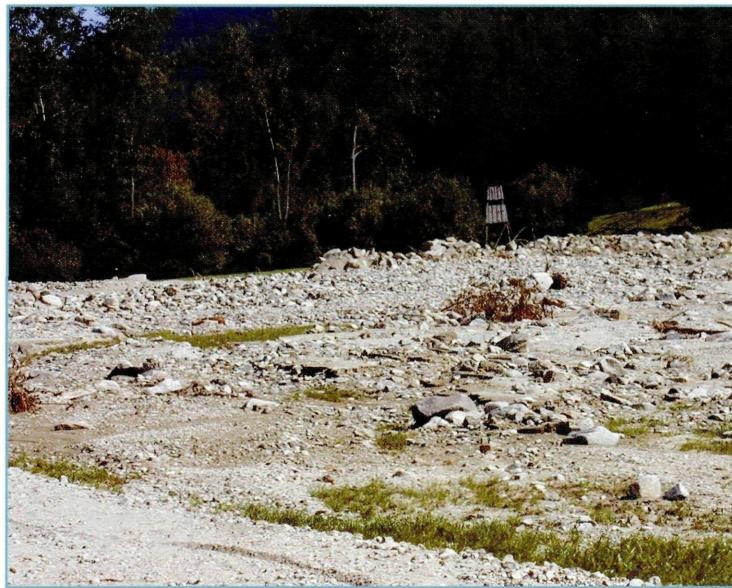
Typisch für das winter-pluviale Abflussverhalten sind schwere Unwetter in den Sommermonaten (GRIMM 1968). Dies zeigte sich auch in der zweiten Augustwoche im Untersuchungsjahr 2000. Starke Regengüsse und Gewitter führten im Raum Unterweitersdorf zu einer Hochwasserkatastrophe. Als Beispiel zeigt Abb. 3.2 die vom Leberbach, einem Zufluss der Kleinen Gusen, während des Hochwassers auf einer Wiese abgelagerten Geröllmassen. Der Leberbach verfügt in dieser Zeit normalerweise über einen Abfluss von weniger als 5 l/s. Dieses Hochwassereignis beeinflusst natürlich auch die Ergebnisse der Kartierung, da die Aufräumarbeiten während der Datenaufnahme in manchen Gewässern noch voll in Gang und der Endzustand nicht abschätzbar waren.

Abb. 3.2: Geröllmassen aus dem Leberbach nach dem Hochwasser im August 2000.

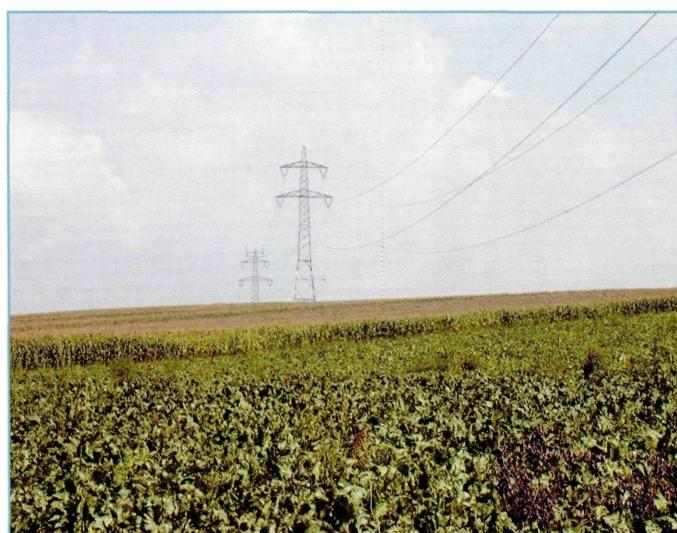
Abb. 5.16: Intensiv bewirtschaftete Agrarlandschaft flussaufwärts von Ried in der Riedmark

Von dieser Durchbruchsstrecke flussaufwärts durchquert der Bach intensiv landwirtschaftlich genutzte Flächen (Abb. 5.16). Die Ackerflächen reichen bis unmittelbar an den Gewässerrand, ungezählte Drainagen münden im Uferbereich. Die Einschwemmung riesiger Mengen Feinsediment ist im gesamten Bachlauf an der Schlammauflage der Sohle auszumachen.

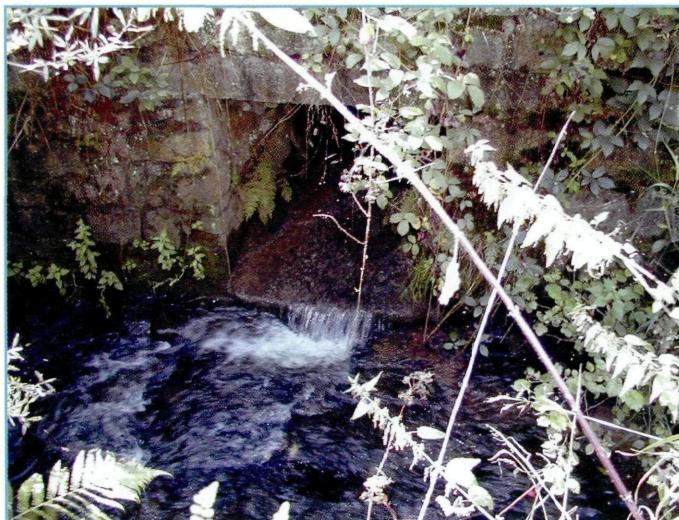
Abb. 5.21: Die Mündung des Zweinzner Baches in den Rieder Bach

Am Rieder Bach sind ebenfalls viele Zubringer und Gräben verrohrt oder in ein Betonbett gefasst. Ein drastisches Beispiel ist der Zweinzner Bach, der in den Kanal des Rieder Baches flussaufwärts von Mauthausen einmündet (Abb. 5.21).

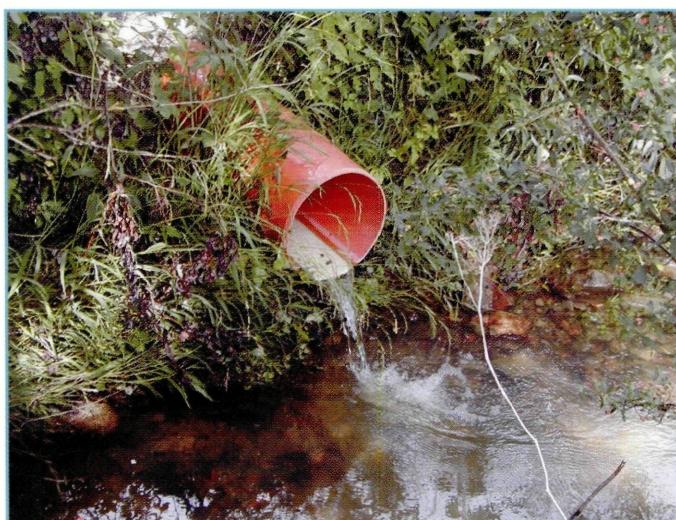
Im Untersuchungsbereich verfügt der Klenbach über keine nennenswerten Zubringer, sämtliche Wiesengräben sind hier verrohrt (Abb. 5.25).

Abb. 5.25: Die Mündung eines verrohrten Wiesengrabens in Katsdorf

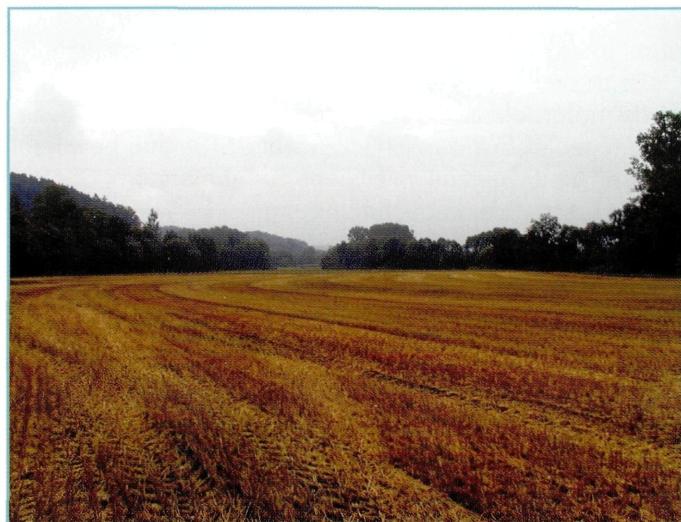
Abb. 5.26: Die "Agrarsteppe" zwischen der Ufervegetation der Kleinen Gusen (im Bild links) und jener der Großen Gusen (im Bild rechts)

Auch die Kleine Gusen ist im Längsverlauf von stark wechselnden Gefällsverhältnissen geprägt. Im Unterlauf windet sie sich infolge des geringen Gefälles von 0,4 % über etwa 1,5 Kilometer nahezu parallel zur Großen Gusen durch eine intensiv genutzte Agrarlandschaft (Abb. 5.26). Die Hauptprobleme aus gewässerökologischer Sicht liegen hier in der enormen, bis zu 4 m betragenden Eintiefung und der Einschwemmung großer Mengen Feinsediment aus agrarischen Flächen, worauf ausgedehnte Schlammbänke deutlich hinweisen.

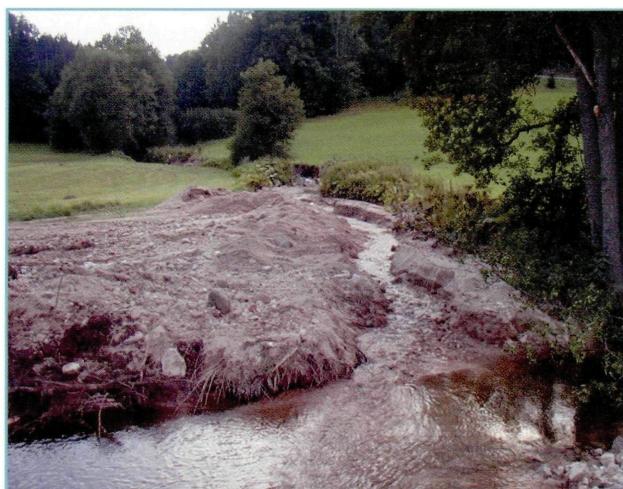
Die Mehrzahl der Zuflüsse der Kleinen Gusen mit einem Einzugsgebiet <5 km² sind im Mündungsbereich natürlich erhalten und daher für die aquatische Fauna problemlos erreichbar. Die Einwanderung in den Krenbach, den Möstlinger Bach, den Grabenbach, den Saisenbach, den Bildgrabenbach, den Schaller Bach und den Bierbach kann völlig ungehindert stattfinden (Abb. 5.32).

Abb. 5.32: Die ungehindert passierbare Grabenbachmündung

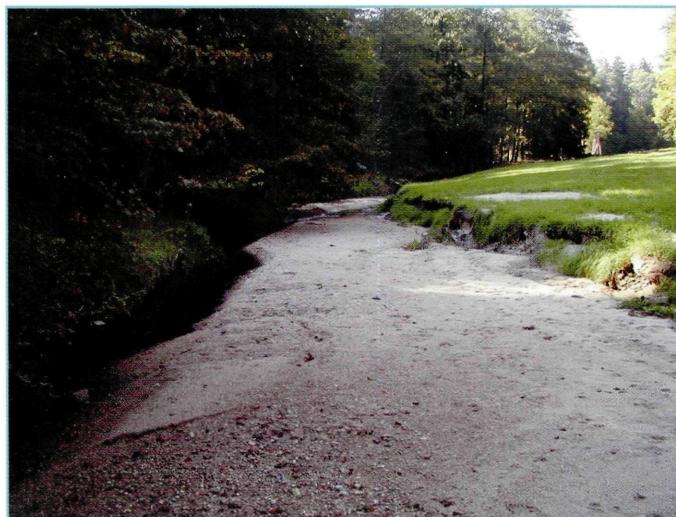
Abb. 5.36: Vom Hochwasser geschaffene Kiesbank im Gusenbach

Die Begehung dieses Gewässers erfolgte etwa eine Woche nach dem Katastrophenhochwasser im August 2000, wodurch sich das Bachbett völlig ausgeräumt und umgelagert präsentierte. Abschnittsweise vermittelte der Bach dadurch einen unberührten Eindruck. Als Beispiel zeigt Abb. 5.36 eine vom Hochwasser neu geschaffene Kiesfläche im Bereich Luegstetten.

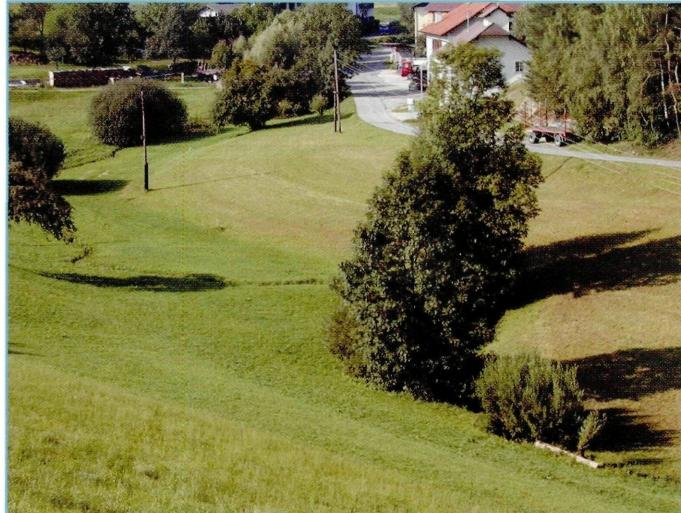
Im Bereich der Ortschaft Lamm sinkt das Gefälle wieder und der Lammbach durchschlängelt als unbeschatteter Wiesengraben ein kleines Tal (Abb. 5.37). Allerdings liegt hier der Abfluss mit etwa 4 l/s bereits weit unter der generellen Untersuchungsgrenze, weshalb die Begehung vor der Ortschaft beendet wurde.

Abb. 5.37: Der Lammbach ist in der Ortschaft Lamm nur noch ein Wiesengraben (er schlängelt sich durch die linke Bildhälfte und verschwindet in der rechten, unteren Ecke).

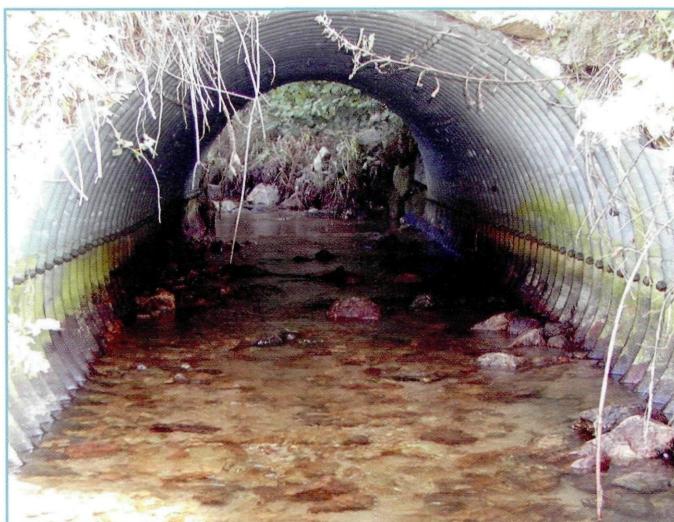
Das erste Bauwerk von der Mündung flussaufwärts, die Unterquerung der Landesstraße, kann als Beispiel für einen unproblematisch passierbaren Rohrdurchlass gelten (Tab. 5.7). Er verfügt über eine mehrere Dezimeter mächtige Sohlauflage aus verschiedenen Korngrößen und einen vom Ober- zum Unterwasserbereich durchgehenden Wasserkörper (Abb. 5.38).

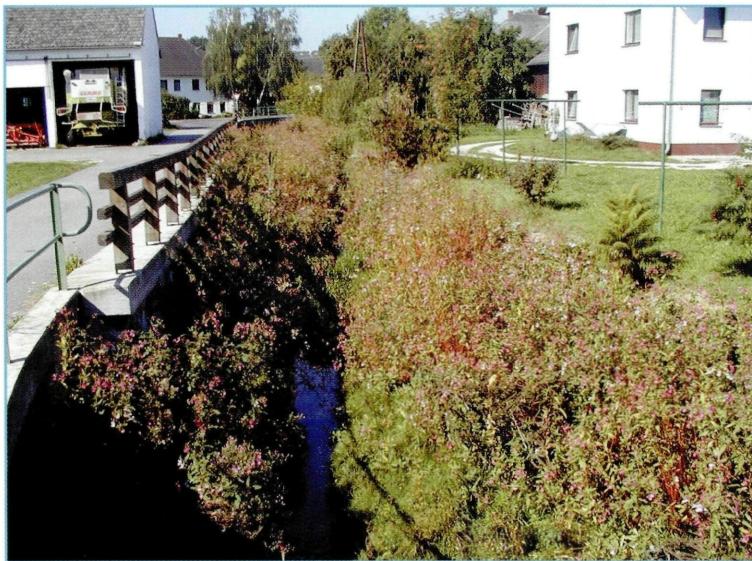
Im Unterlauf ist der Schweinbach extrem von den Folgen der menschlichen Zivilisation gezeichnet. Das Bachbett läuft zwischen Hochwasserdämmen und Ufermauern, die Sohle ist mit einer dicken Feinsedimentauflage bedeckt und die Böschungen sind fast undurchdringlich von Drüsigem Springkraut (*Impatiens glandulifera*) überwachsen (Abb. 5.39). Verschiedene optisch feststellbare Indizien lassen zudem eine äußerst unbefriedigende Wasserqualität vermuten.

AAbb. 5.39: Der Schweinbach in Schweinbach, von Drüsigem Springkraut fast zugewachsen

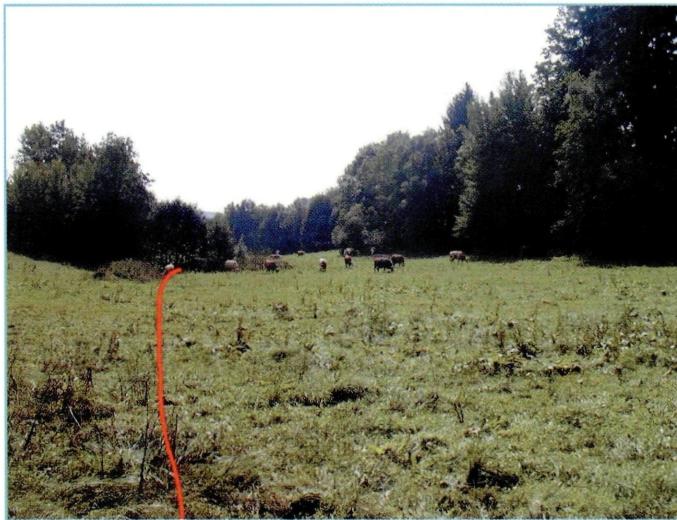
Im Mittellauf, unmittelbar flussaufwärts der Ortschaft Oberweitrag herrscht eine besondere Situation vor. Der Bach wurde in früherer Zeit zur Nutzung der Wasserkraft ausgeleitet und in einem Mühlbach geführt. Offensichtlich blieb dieser Mühlbach erhalten und der ursprüngliche Bachlauf wurde sukzessive zugeschüttet und verschwand. Grund für diese Einschätzung ist die Tatsache, dass der Grubbach-Unterlauf nicht in der Tiefenlinie des Geländes verläuft, sondern mittels sehr altem Blocksatz gesichert entlang des Waldrandes.

Abb. 5.43: Die Situation am Unterlauf des Grubbaches (Geländetiefenlinie eingezeichnet)

Diese Situation ist in Abb. 5.43 gut zu erkennen. Der Bach läuft am rechten Bildrand am Wald entlang, während die Tiefenlinie des Geländes im linken Bildrand liegt. In dem Gebüsch links im Bild befinden sich einige weitgehend verlandete Tümpel, die sicherlich Reste des ursprünglichen Bachlaufes darstellen.

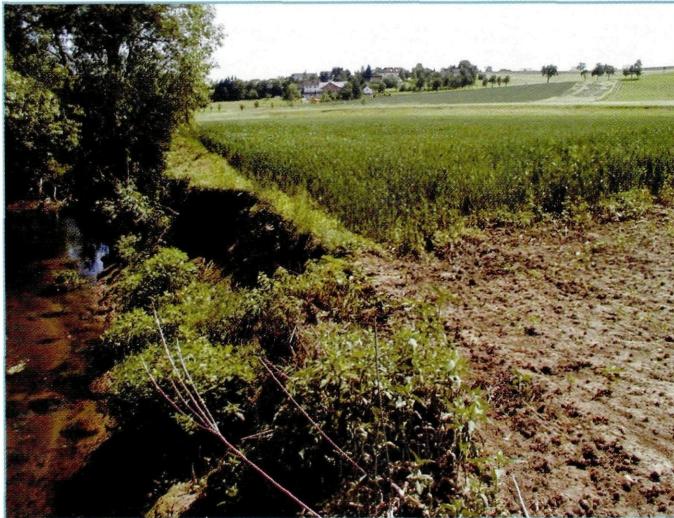
Allerdings dominiert in diesen flachen Plateaubereichen im Gewässer ein landwirtschaftlich bedingtes Problem, das sich auch in den Strukturen niederschlägt. Die Einschwemmung großer Mengen von Feinsediment aus intensiv bewirtschafteten Äckern und Feldern verursacht riesige Schlammbänke, die den Lebensraum des Interstitials völlig überlagern und zerstören. Die Bewirtschaftung der Flächen bis an den äußersten Rand der Uferböschungen ist der Hauptgrund dieser Entwicklung (Abb. 6.4).

Abb. 6.4: Bewirtschaftung bis an die äußerste Böschungskante flussaufwärts von Breitenbruck.

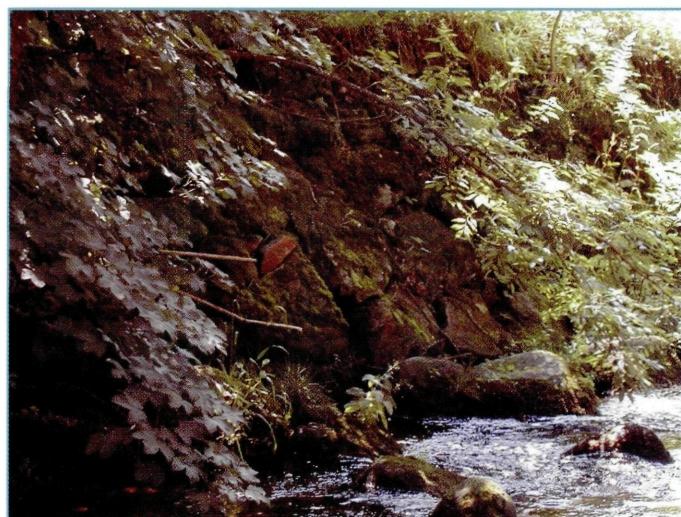
Zwischen der Hofmühle und der kaum einen halben Kilometer entfernten Wahlmühle erstreckt sich der Lauf der Gusen weitgehend naturbelassen mit dem Natürlichkeitsgrad 1-2. Im Bereich der Wahlmühle sinkt der Wert vorübergehend auf 2-3, um danach erneut 1-2 zu erreichen. In diesem Abschnitt existieren kleinräumig noch sehr alte Steinschlichtungen, die sich aber kaum auf die Uferentwicklung auswirken (Abb. 6.6).

Abb. 6.6: Sehr alte Steinschlichtung von der Wahlmühle flussaufwärts

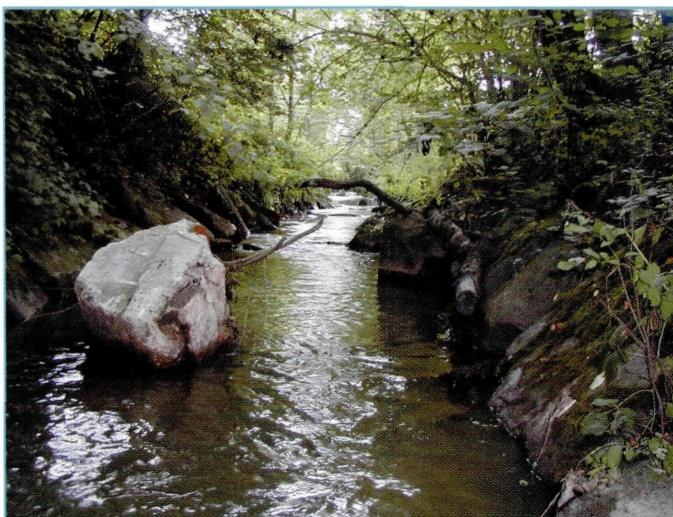
Über die anschließenden etwa 100 m, die bereits im Siedlungsgebiet von Ried in der Riedmark verlaufen, sind die Ufer des Rieder Baches hart reguliert und der Klasse 3 zuzuordnen (Abb. 6.9).

Abb. 6.9: Der regulierte Bach in Ried in der Riedmark

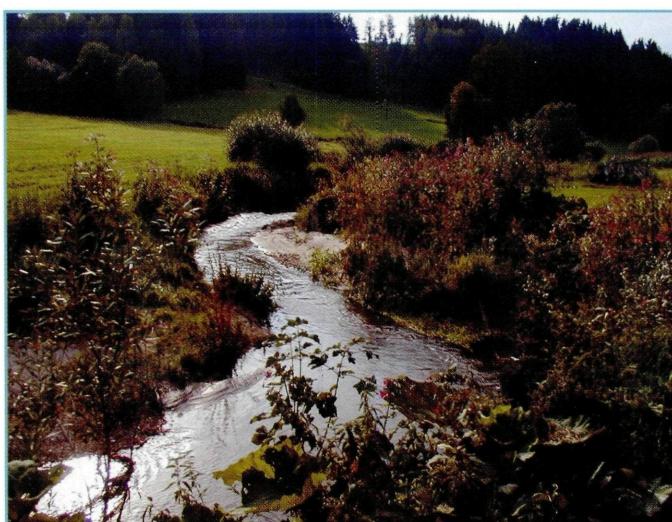
Abb. 6.11: Die Kleine Gusen ist flussaufwärts von der Stroblmühle als Wiesenbach zu bezeichnen

Abschnitt hat die Kleine Gusen über weite Strecken den Charakter eines Wiesenbaches mit ausschließlich krautigem Uferbewuchs und vereinzeltem Buschwerk. Die landwirtschaftliche Nutzung des Gewässerumlandes ist fast völlig auf Grünflächen beschränkt und die Gewässermorphologie ist, abgesehen von der fehlenden Gehölzvegetation kaum anthropogen überformt (Abb. 6.11).

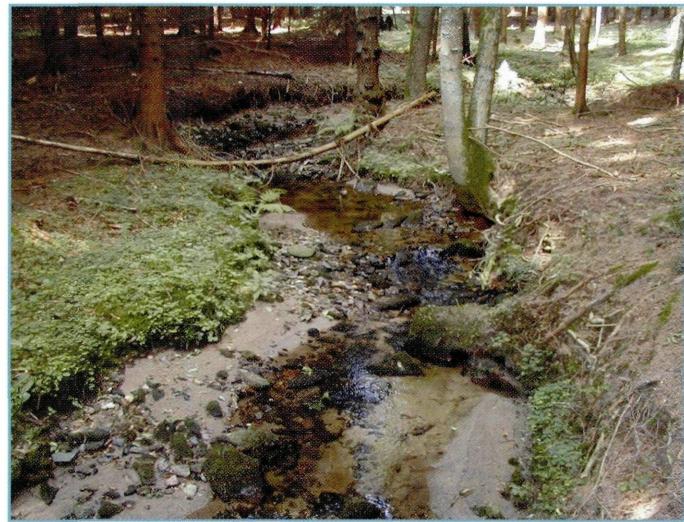
Abb. 6.14: Der natürlich erhaltene Grubbach im Waldgebiet bei Donach

Die letzten 450 m vor der oberen Untersuchungsgrenze durchströmt der Grubbach völlig unbeeinflusst ein Waldgebiet. Dementsprechend sind die Ufer der Klasse 1 zugehörig (Abb. 6.14).

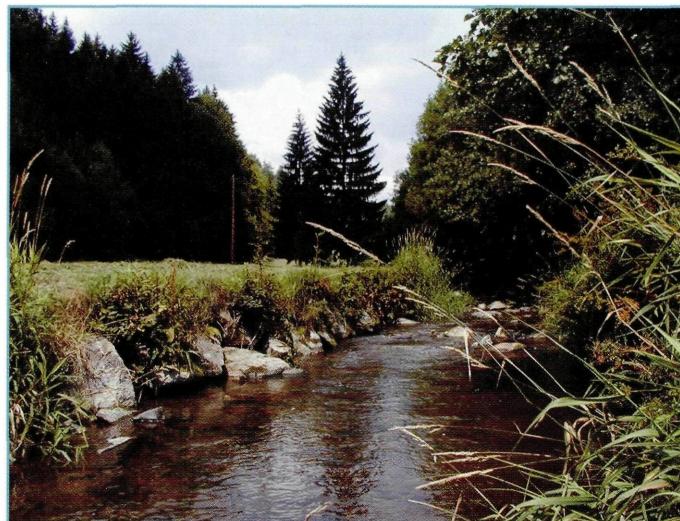
Neben diesen Einzelstandorten bestehen an der Großen Gusen einige Regulierungsabschnitte, an denen die Sanierung beziehungsweise Renaturierung des gesamten Bereiches dem Umbau vieler kleiner Sohlneinbauten vorzuziehen ist. Die Aneinanderreihung kleinerer Sohlstabilisierungen führt in Summe ebenfalls zu einer Wanderbarriere für schwimm schwache Individuen. Solche Bereiche bestehen beispielsweise in St. Georgen an der Gusen und in Klamleithen bei Alberndorf in der Riedmark. Vor allem der letztgenannte Regulierungsabschnitt sollte unbedingt renaturiert werden. Da es sich um die Hochwassersicherung für eine Straße handelt, müsste diese keinesfalls beidufig ausgeführt sein (Abb. 7.1).

Abb. 7.1: Der Regulierungsbereich mit hohem Renaturierungspotenzial in Klamleithen
