Wehrkataster der Krems und ihrer Zuflüsse

Gewässerschutz
Bericht 32/2004

WEHRKATASTER DER KREMS UND IHRER ZUFLÜSSE

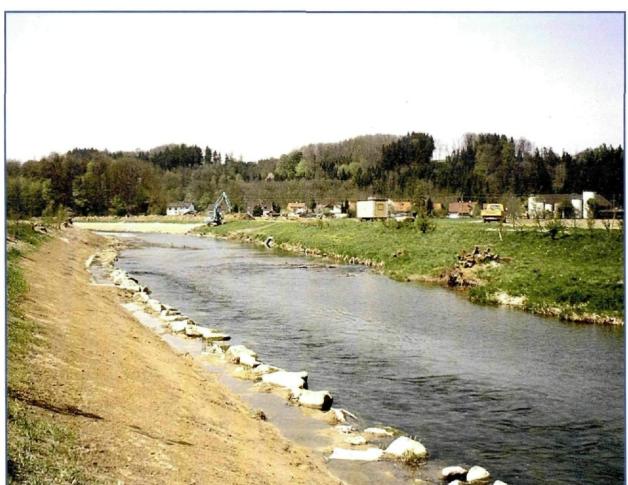
Abb. 2:
Räumung des Regulierungsprofiles
der Krems bei Kematen.

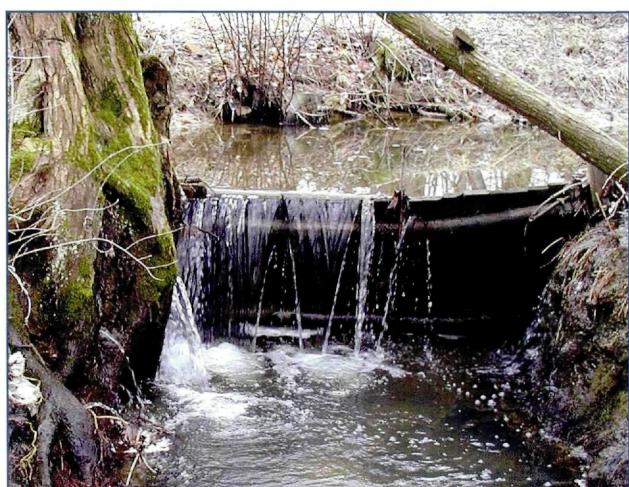
- Grundsätzlich überwinden Fische Hindernisse im Wasserkörper schwimmend, von den heimischen Fischarten können nur Bachforellen Hindernisse im Sprung überwinden (WAGNER 1992). Ein abgelöster Wasserstrahl (sog. freier Überfall) kann von der aquatischen Fauna nicht durchschwommen werden und ist daher nicht passierbar (Abb. 5). Generell stellen Überfälle schon ab einer verhältnismäßig geringen Höhe ein Wanderhindernis dar. PARASIEWICZ et al. (1998) geben maximale Überfallhöhen von 20 cm in Salmoniden Gewässern und 5 cm in Cyprinidengewässern an. VORDERMEIER & BOHL (2000) konnten eindeutig nachweisen, dass Abstürze mit einer Fallhöhe ab 5 cm als Migrationsbarrieren für Kleinfischarten wirken.

Abb. 5:
Ein abgelöster Wasserstrahl ist für die aquatische Fauna nicht durchwanderbar.

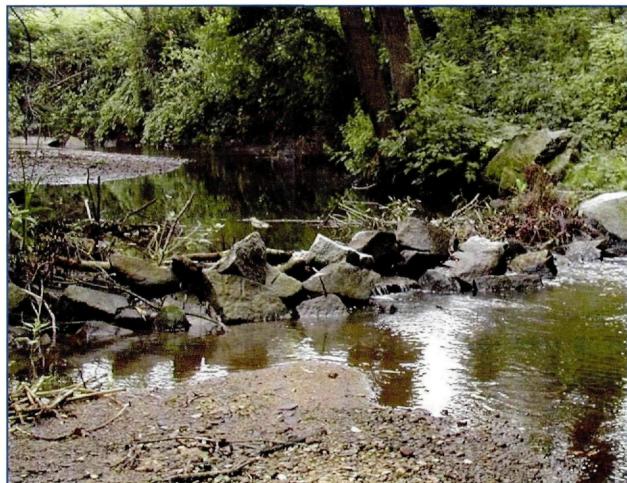
- Ein entscheidendes Kriterium, das vor allem kleine Querbauwerke mit geringen Stauhöhen für Fische unpassierbar macht, ist die Aufspaltung des Wasserkörpers. Wenn das Querbauwerk nicht kompakt gebaut ist, wie dies häufig bei Konstruktionen aus losen Steinen oder Holz der Fall ist, so wird der Abfluss in eine Vielzahl kleiner Wasserkörper zerlegt, die das Bauwerk durchströmen. Jeder einzelne dieser Wasserstrahlen ist aufgrund seiner geringen Dimension unpassierbar (Abb. 6). Auch dieses Kriterium gilt für beide Wanderrichtungen.

*Abb. 6:
Querbauwerke, die von einer
Vielzahl kleiner Wasserkörper
durchströmt sind, sind für Fische
unpassierbar (Foto: Kl. Gusen).*

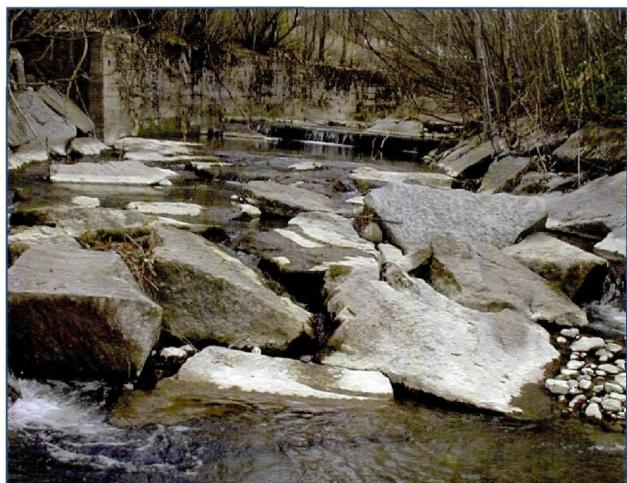
*Abb. 7:
Verliert sich der Wasserkörper
zwischen großen Blöcken, ist eine
Migration nahezu unmöglich.*

- Große Blöcke die häufig im Bachbett verlegt werden, um beispielsweise die Sohle für den Hochwasserfall zu stabilisieren, führen zu einer ähnlichen Situation. Der Wasserkörper wird mehrfach aufgeteilt und verliert sich zwischen den Blöcken (Abb. 7).

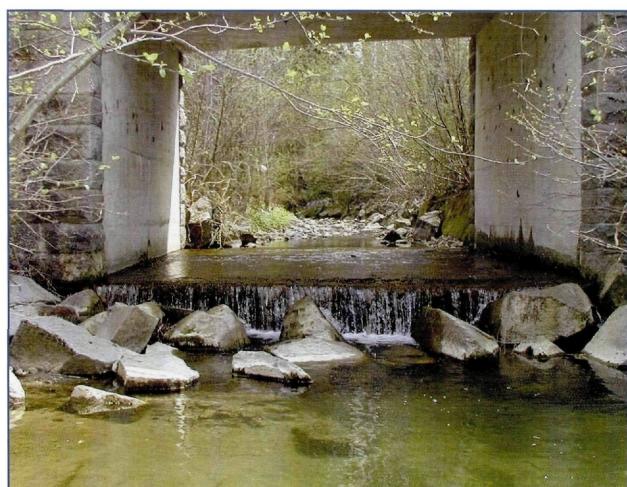
Abb. 8:

Dieses Querbauwerk verfügt über eine ganze Reihe konstruktiver Merkmale (siehe Text), die die Passierbarkeit verhindern.

Querbauwerke vereinen oft mehrere Kriterien für die Einschränkung der Passierbarkeit in sich. Als Beispiel ist in Abb. 8 ein Durchlass dargestellt, dessen Sohle zu glatt ausgeführt und zu flach und breit überströmt ist. Gleiches gilt für die Überfallkante, an der zudem ein abgelöster Überfall besteht.

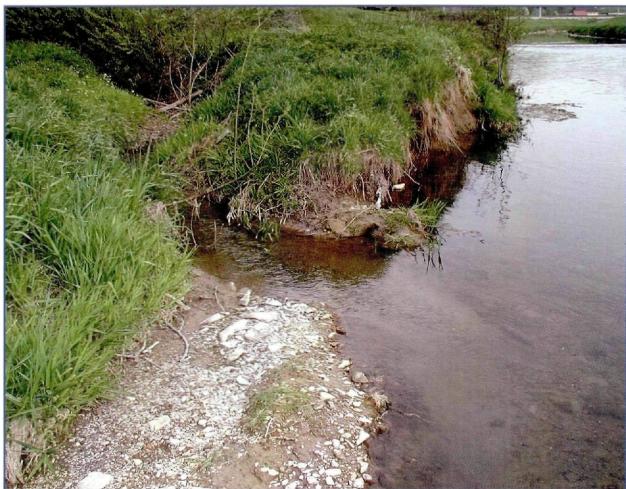
Der Grennelbach verfügt zwar über eine Dotation von etwa 5 l/s, aufgrund seiner natürlich erhaltenen Mündungsbereiches ist er aber im Mündungsbereich problemlos passierbar (Abb. 22).

Abb. 22:
*Der Grennelbach ist im
Mündungsbereich natürlich
erhalten und daher problemlos
passierbar.*

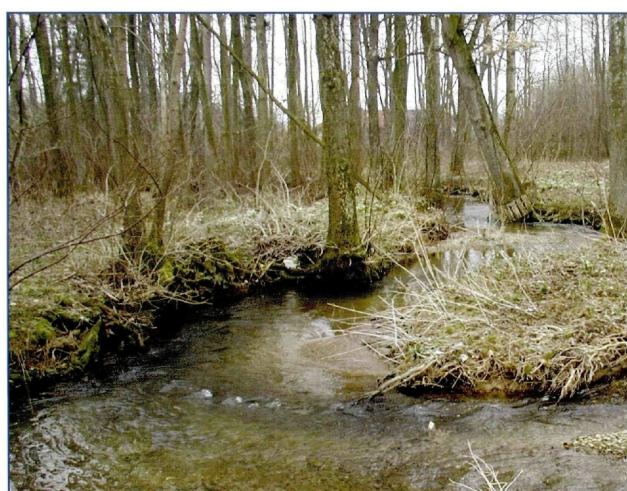
Im gesamten Ober- und Mittellauf des Seilerbaches sind die Ufer durch weitgehend natürliche Strukturen charakterisiert (Abb. 28). Eine starke Eintiefungstendenz ist im Oberlauf bei Stichelberg zu beobachten, wo der Bach in Form eines Entwässerungsgrabens entlang der Ackerränder geführt wird. In diesem Bereich wurde die Ufervegetation weitgehend entfernt, während sonst weitgehend unbeeinflusster Auwald die Ufer säumt. Die Sohle ist von Schotter- und Steinmaterial in standorttypischen Korngrößen bedeckt, nur in lokal begrenzten, strömungsberuhigten Bereichen sind Feinsedimentablagerungen auffällig. Immer wieder finden sich mehr oder weniger ausgedehnte Schotterbänke im Bachbett, die bisweilen auch weite Flächen in den Aubereichen bedecken.

Abb. 28:
Charakteristischer, weitgehend
natürlicher Verlauf des Seilerbaches
in seinem Mittel- und Oberlauf.

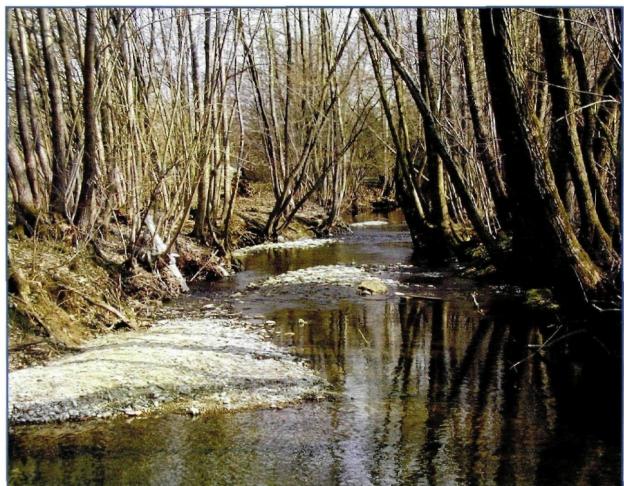
Abb. 34:
Naturnaher Unterlauf des Dambaches im Ortsgebiet von Dambach.

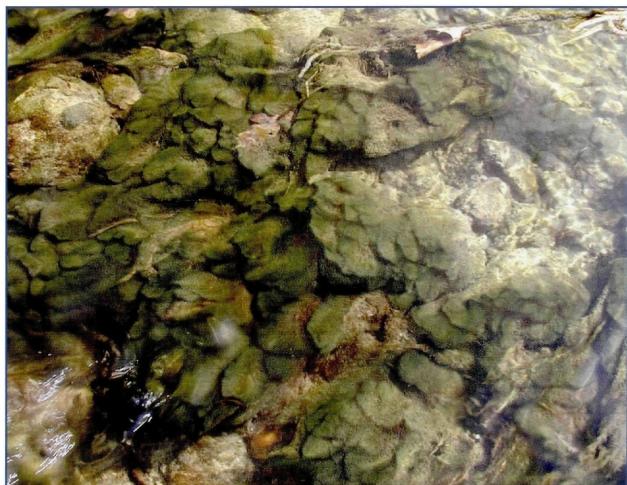
Die Morphologie ist im Mittel- und Unterlauf wenig morphologisch überformt, jedoch weisen dichte Algenpolster auf einen hohen Nährstoffeintrag hin (Abb. 40).

Abb. 40:
Algenpolster am Grund des
Reiflbaches auf Höhe der Ortschaft
Burg.

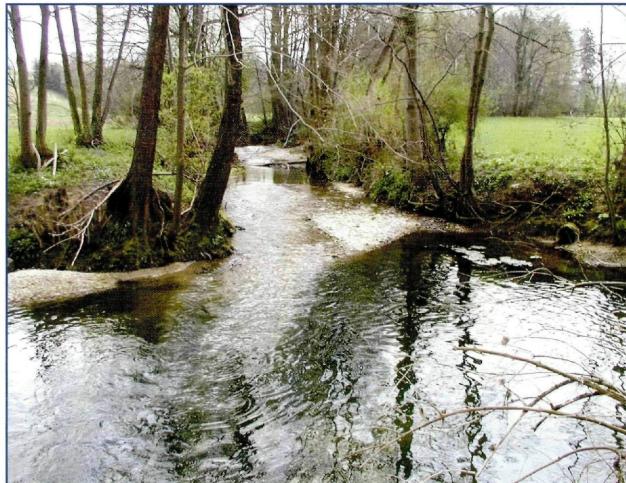
sind in diesem Bereich meist niedrig und angeschwemmtes Totholz erhöht zusätzlich die Verzahnung des Gewässers mit dem Umland. Im Gewässerbett sind teilweise ausgedehnte Schotterbänke ausgebildet (siehe Kapitel "Längsverbauung"). Der Fernbach mündet etwa 600 m flussaufwärts der Mündung des Edtbaches bei Hohenberg in den Sulzbach. Der Mündungsbereich ist für die aquatische Fauna problemlos passierbar (Abb. 46).

Abb. 46:
Mündung des Fernbaches in den Sulzbach.

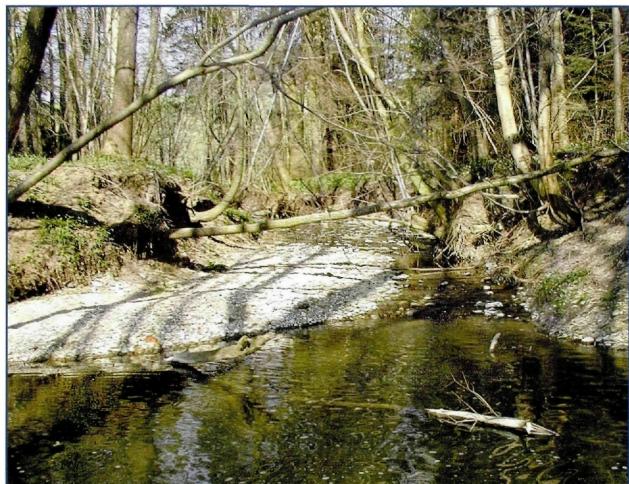
In diesem Bereich ist der Binderbach wie auch der Fernbach ein typischer Gebirgsbach, der von den hohen Abflüssen während der Schneeschmelze im Frühjahr geprägt ist. Das Sohlsubstrat wird von grobem Schotter und Steinen dominiert und die Uferböschungen fallen relativ steil in das Bachbett ab. Der Mündungsbereich und der Unterlauf des Baches bis zum ersten Querbauwerk sind für die aquatische Fauna ungehindert passierbar (Abb. 50).

Abb. 50:
*Mündungsbereich des Binderbaches
in den Fernbach.*

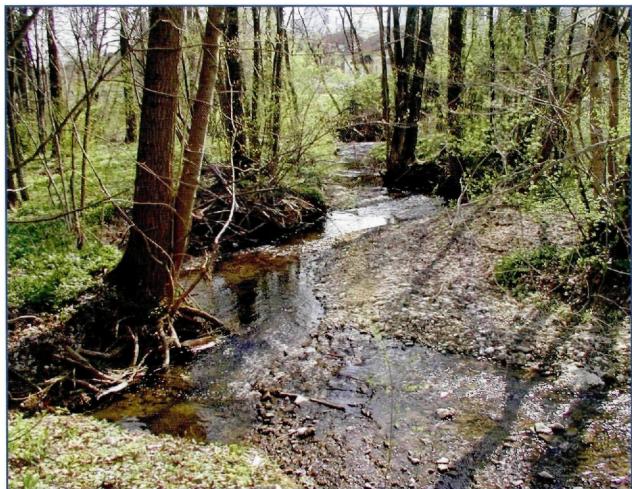
Abb. 51:
Strukturreicher Abschnitt des Feyreggerbaches.

Auch die Wasserführung des Feyreggerbaches war während der Kartierung sehr gering. Der ganze Kartierungsabschnitt befindet sich im Ortsgebiet von Feyregg, vor allem im oberen Teil der begangenen Bachstrecke reicht das Siedlungsgebiet bis direkt an das Gewässer heran. Die Uferböschungen sind zwar relativ wenig verbaut (siehe Kapitel "Längsverbauung"), die typische gewässerbegleitende Vegetation ist aber auf wenige einzelne Bäume und Sträucher reduziert. Zwischen den Siedlungen mäandriert der Feyreggerbach, es bilden sich flache Schotterbänke und Kolke aus, die insgesamt ein Bild sehr abwechslungsreicher Strukturen ergeben (Abb. 51).

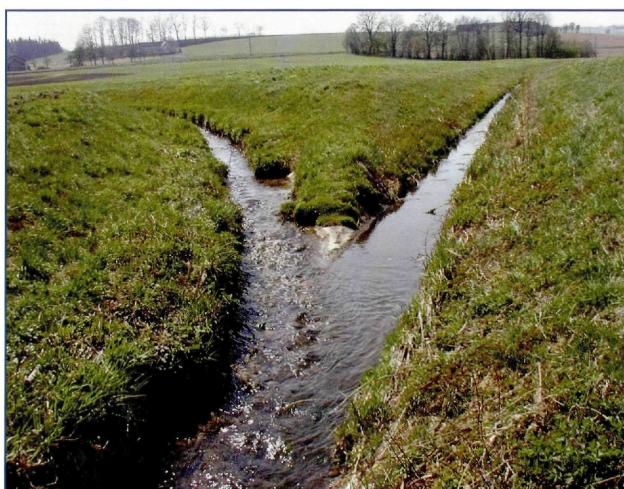
Abb. 54:
Orografisch rechtsseitig (im Bild links) mündet der Aubach in den Kremsegger Bach.

höhere Wasserführung als der Kremseggerbach selbst (Abb. 54). Aus diesem Grund und weil der Kremsegger Bach ohnehin kanalisiert ist, wurde der Aubach weiter bachaufwärts kartiert.

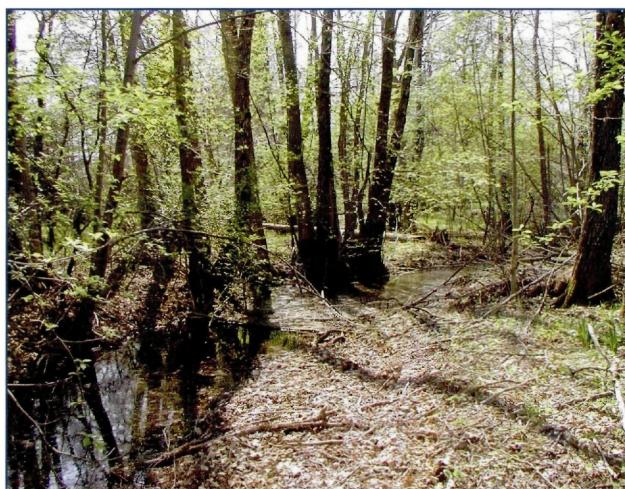
Der Unterlauf des Inslingbaches entwässert hauptsächlich Grünflächen, nur einzelne Gehöfte befinden sich hier. Das Gewässer wird über weite Strecken von einem Gehölzsaum begleitet, der sich in der Gegend um Hierzenberg zu einem lichten Wald ausweitet (Abb. 65). Die Uferböschungen sind sehr flach auslaufend und Geschwemmselansammlungen deuten auf periodische Überschwemmungen im Frühjahr hin, während derer das Gewässer weit ausufert.

Abb. 65:
Der Inslingbach nahe Hierzenberg.

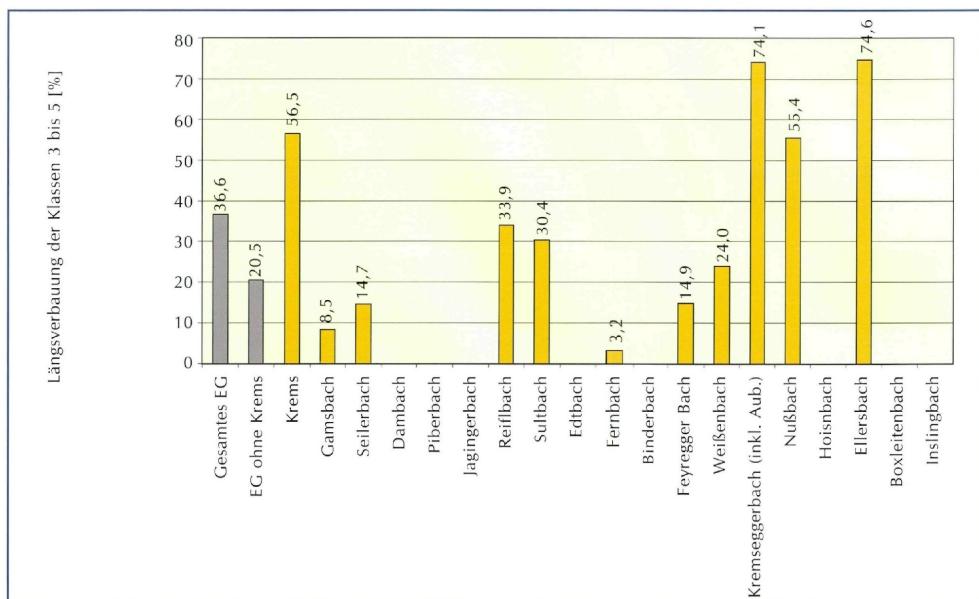
Die Krems ist über 56,5 % ihrer gesamten Lauflänge mit der Verbauungsklasse 3 oder schlechter zu bewerten (Abb. 67). Mehr als 30 km sind dementsprechend reguliert oder kanalisiert. Dazu kommen weitere 5 km trocken fallender Restwasserstrecken. Für die Beschreibung der Uferverbauungen im Detail wird der gesamte Lauf in die drei folgenden Abschnitte unterteilt:

Abb. 67: Anteil der verbauten Uferlinie (Klasse 3 bis 5) in Prozent der untersuchten Lauflänge
(EG = Einzugsgebiet).

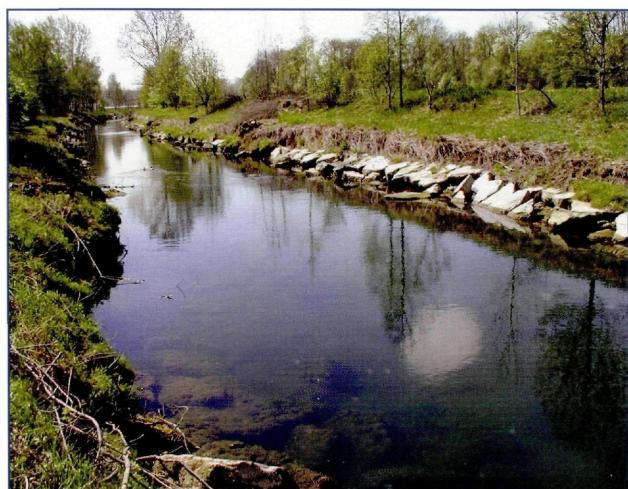
Abb. 68:

Es folgt ein fast 1,5 km langer Abschnitt flussaufwärts der Piberbachmündung, der eigentlich reguliert ist. Das Uferentwicklungspotenzial ist aber als Folge zumindest der lokalen Erosion großer Sicherungsblöcke und der Überlagerung der Regulierung mit Oberboden mit der Klasse 2-3 zu bewerten (Abb. 68). Hier handelt es sich um einen Bereich, der durch die Wiederherstellung des ursprünglich bewilligten Zustandes enorm an ökologischer Wertigkeit verlieren würde. Daher sollte hier, zumal es sich um unverbautes Gebiet handelt, zuallererst an einer Renaturierungslösung für diesen Kremsabschnitt gearbeitet werden.

Die Regulierung flussaufwärts der Piberbachmündung ist stark erodiert und verfügt über ein hohes Renaturierungspotenzial.

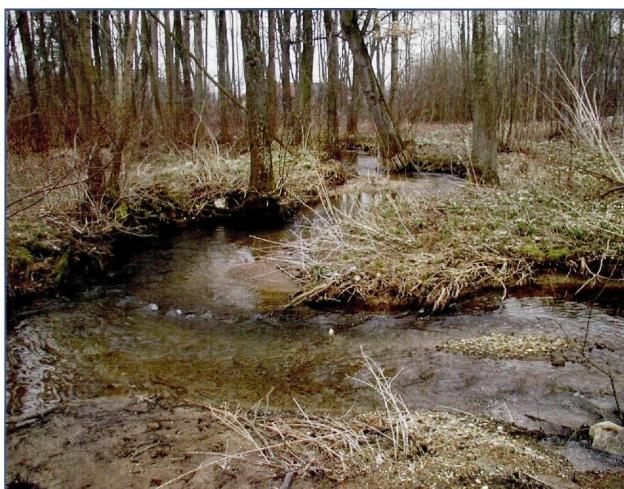
Abb. 71:
Völlig naturbelassener, mäandrierender Mittellauf des Seilerbaches.

Verfügung und der Seilerbach präsentiert sich als heterogener, mäandrierender Voralpenbach (Abb. 71). Der intakten Morphologie des Baches ist es sicher auch zuzuschreiben, dass sich hier noch der stark gefährdete Steinkrebs (*Austropotamobius torrentium*) findet.

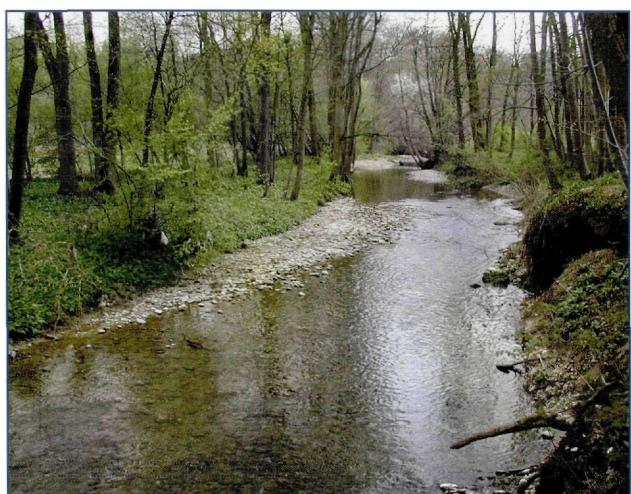
Abb. 74:
Natürlich erhaltener Abschnitt des
Sulzbaches.

Wenige hundert Meter flussabwärts der Landesstraße von Unterrohr nach Haselberg beginnend, erstreckt sich bis zum Ortsanfang von Bad Hall ein weitgehend unbeeinträchtigter Abschnitt, der anfangs über etwa 3 km der Klasse 2 und anschließend über etwas mehr als einen Kilometer der Klasse 1-2 zugeordnet wird. Der Sulzbach wird hier über weite Strecken von einem Vegetationsgürtel begleitet, der teilweise bis zu 50 m Breite erreicht. Zahlreiche Schotterbänke finden sich im Bachbett, nur in strömungsberuhigten Uferbereichen dominieren Feinsubstrate an der Sohle (Abb. 74). Das natürliche Erscheinungsbild des Sulzbaches in diesem Bereich wird leider durch zahlreiche Müllablagerungen gestört.

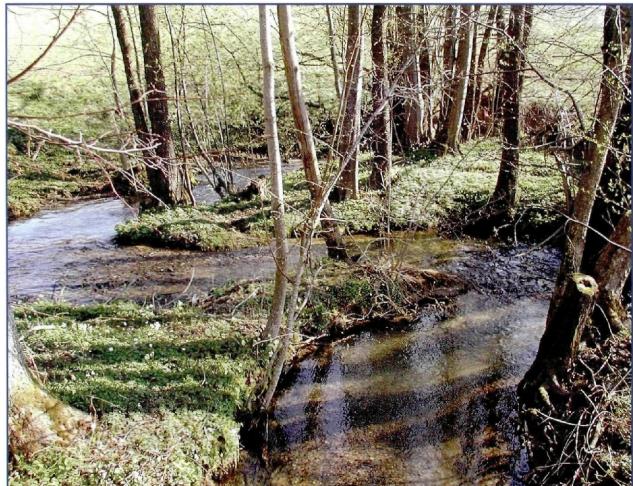
Der Edtbach wurde auf insgesamt 2,1 km Länge begangen. Der gesamte Bachlauf befindet sich weit ab von Siedlungen, hauptsächlich umgeben von Wiesen- und Waldgebieten. Dieser Tatsache verdankt der Bach den geringen Verbauungsgrad seiner Ufer, die nur sehr lokal durch Eigeninitiative der Grundanrainer gesichert wurden. Der gesamte begangene Abschnitt wurde der Längsverbauungsklasse 1 zugeordnet. Im Unterlauf fließt der Edtbach in großzügigen Schlingen durch ein natürliches, strukturreiches Augebiet, das im Hochwasserfall auch vom Sulzbach überschwemmt wird (Abb. 75). Im Mittel- und vor allem im Oberlauf ist das Bachbett entsprechend der engeren Talform und des höheren Gefälles geradliniger ausgebildet.

Abb. 75:
Mäandrierender Unterlauf des
Edtbaches.

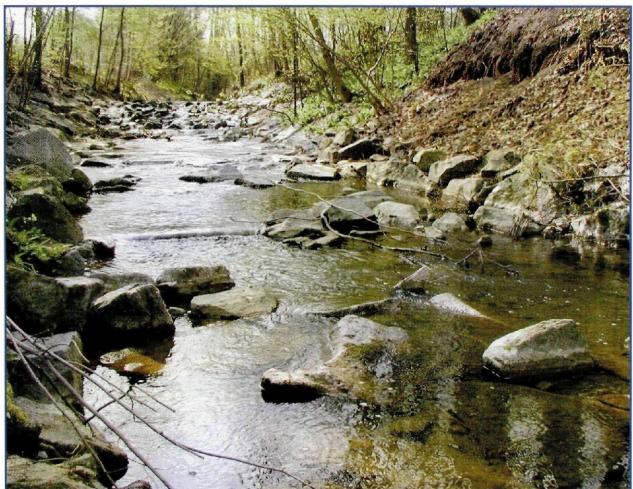
Abb. 76:
Der Unterlauf des Nußbaches ist
streckenweise durch Berollung an
der Sohle gesichert

Wie die Krems im Mündungsbereich des Nußbaches, so ist auch dieser beidseitig mittels Blockwurf reguliert. Dieser etwa 400 m langen Strecke der Längsverbauungsklasse 3 folgt ein Abschnitt mit zusätzlicher Sohlsicherung, der der Klasse 4 zugeordnet werden muss (Abb. 76). Die Stabilisierung der Sohle erfolgte durch Berollung, die zusätzlich mit Holztraversen fixiert wurde.

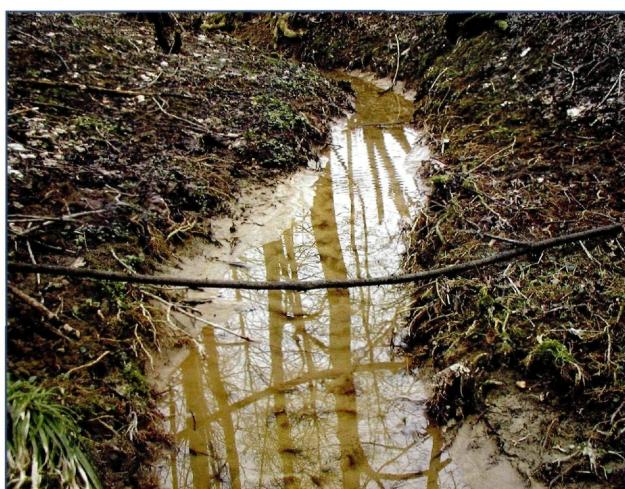
- Punktuelle Feinsedimenteinträge an Drainagen: vor allem die Summenwirkung der zahlreichen ober- und unterirdischen Drainagen wirkt sich fatal auf die Gewässer aus. In manchen Fällen bringen die Drainagen dermaßen hohe Frachten mit sich, dass die ursprüngliche Sohlcharakteristik völlig verloren geht und das Gewässer flussabwärts der Drainage völlig verschlammt (Abb. 78).

Abb. 78:
Drainage im Einzugsgebiet des Gamsbaches

Weiters empfiehlt sich die Vorschaltung von Sand- beziehungsweise Feinsedimentfängen für Drainagen, bevor diese in den Bach einmünden (ALTMÜLLER & DETTMER 1996). Diese Sandfänge können in regelmäßigen Abständen ausgebaggert und das Baggergut anderweitig verwendet werden. Die Schadstoffeinträge aus Drainagen können über bepflanzte Bodenfilter oder Feuchtgebiete im Gewässerumland, in denen die belasteten Wässer versickern, reduziert werden. Solche Anlagen können auch in Kombination mit Sandfängen gestaltet werden.
