LAND
OBERÖSTERREICH

Wehrkataster der Antiesen und ihrer Zubringer

Gewässerschutz-
Bericht 37

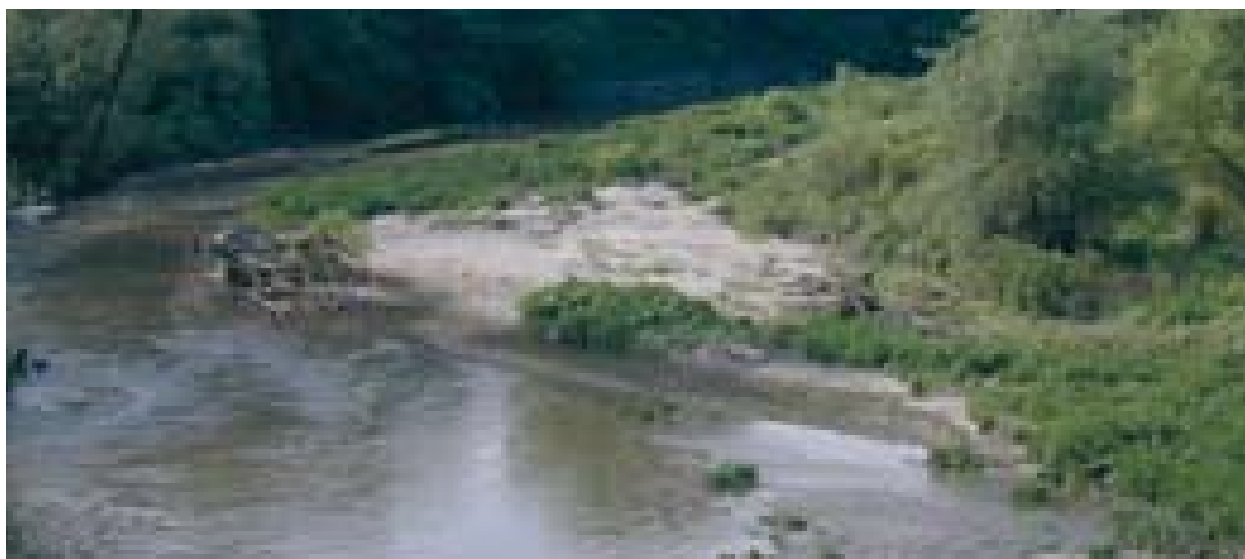
Trotz der intensiven anthropogenen Nutzung des Umlandes sind zahlreiche Abschnitte des Hauptflusses und der Zuflüsse über weite Strecken weitgehend natürlich erhalten geblieben. Vor allem im Unterlauf mäandriert die Antiesen morphologisch noch weitgehend unbeeinflusst mit hoch aufragenden Steilufern und ausgedehnten Schotterbänken (Abb. 1).

Abb. 1: Im Unterlauf fließt die Antiesen morphologisch weitgehend unbeeinflusst und bildet weite Schotterbänke

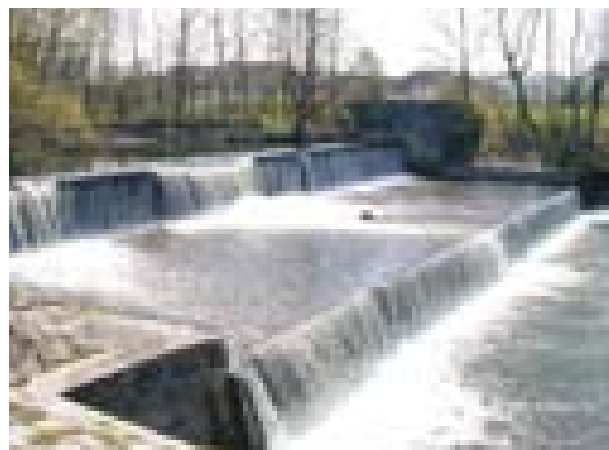
Abb. 8.: Das Steilwehr 300 m flussaufwärts der Brücke in Utzenaich ist eines der massivsten in der Antiesen

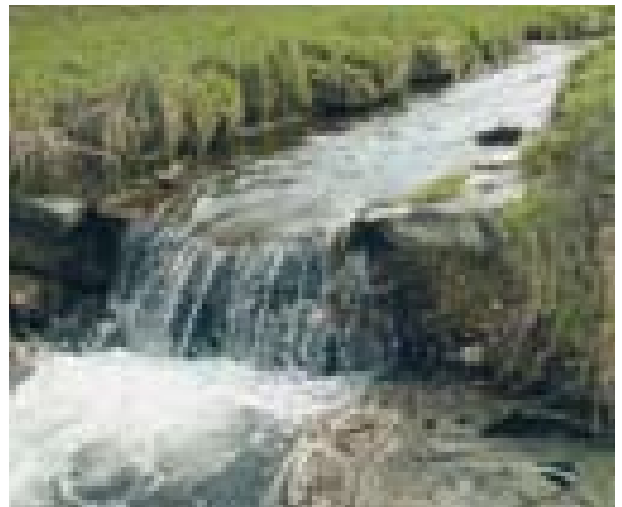
- Grundsätzlich überwinden Fische Hindernisse im Wasserkörper schwimmend, von den heimischen Fischarten können nur Bachforellen Hindernisse im Sprung überwinden (WAGNER 1992). Ein abgelöster Wasserstrahl (sogenannter freier Überfall) kann von der aquatischen Fauna nicht durchschwommen werden und ist daher nicht passierbar (Abb. 11). Generell stellen Überfälle schon ab einer verhältnismäßig geringen Höhe ein Wanderhindernis dar. PARASIEWICZ ET AL. 1998 geben maximale Überfallhöhen von 20 cm in Salmonidengewässern und 5 cm in Cyprinidengewässern an. VORDERMEIER & BOHL 2000 konnten eindeutig nachweisen, dass Abstürze mit einer Fallhöhe ab 5 cm als Migrationsbarrieren für Kleinfischarten wirken.

Abb. 11: Ein abgelöster Wasserstrahl (Eselbach) ist für die aquatische Fauna nicht durchwanderbar

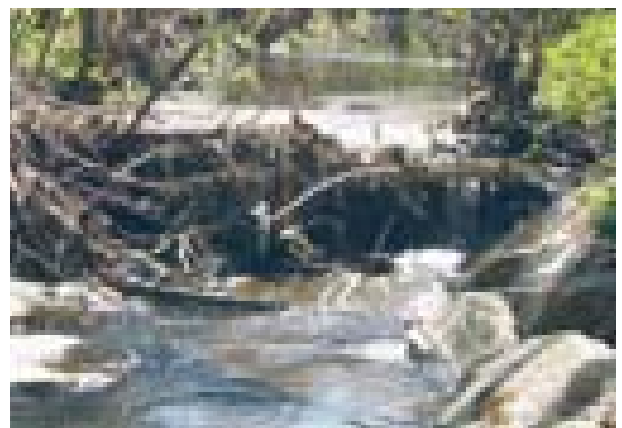
- Ein entscheidendes Kriterium, das vor allem kleine Querbauwerke mit geringen Stauhöhen für Fische unpassierbar macht, ist die Aufspaltung des Wasserkörpers. Wenn das Querbauwerk nicht kompakt gebaut ist, wie dies häufig bei Konstruktionen aus losen Steinen oder Holz der Fall ist, so wird der Abfluss in eine Vielzahl kleiner Wasserkörper zerlegt, die das Bauwerk durchströmen. Jeder einzelne dieser Wasserstrahlen ist aufgrund seiner geringen Dimension unpassierbar (Abb. 12). Auch dieses Kriterium gilt für beide Wanderrichtungen.

Abb. 12: Querbauwerke, die von einer Vielzahl kleiner Wasserkörper durchströmt sind (Albertsedterbach), sind für Fische unpassierbar

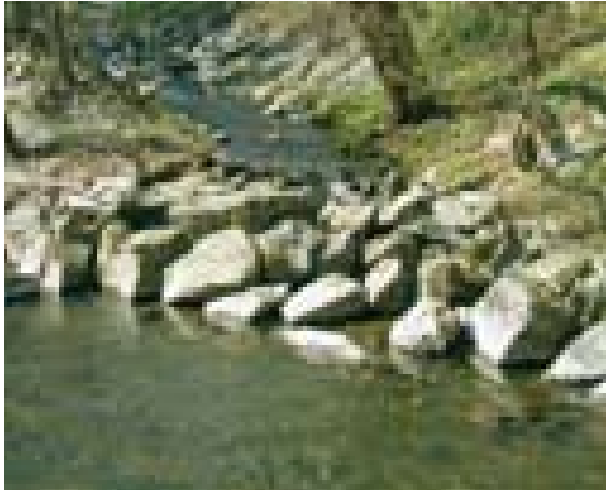
- Große Blöcke, die häufig im Bachbett verlegt werden, um z. B. die Sohle für den Hochwasserfall zu stabilisieren, führen zu einer ähnlichen Situation. Der Wasserkörper wird mehrfach aufgeteilt und verliert sich zwischen den Blöcken (Abb. 13).

Abb. 13: Verliert sich der Wasserkörper zwischen großen Blöcken (Mündung Senftenbach), ist eine Migration nahezu unmöglich

Die Quelle des Senftenbaches befindet sich in der Ortschaft Ursprung im Gemeindegebiet von Eitzing. Er fließt in nordöstlicher Richtung bis zu seiner Mündung im Schlosspark des Gutes Arco-Zinneberg. Die Konnektivität des Gewässers mit der Antiesen ist völlig unterbunden (Abb. 13). Einerseits wurde auf den letzten etwa 30 m Bachlauf eine ziemlich steile Sohlrampe errichtet, andererseits ist die Ufersicherung der Antiesen hier nicht in die Rampe integriert. Dadurch verliert sich der Abfluss des Senftenbaches vielfach aufgezweigt zwischen Wasserbausteinen und ist für die aquatische Fauna aus der Antiesen nicht nutzbar. Wenige hundert Meter bachaufwärts entledigt sich eine Baufirma des Grünschnittes und der Gartenabfälle offenbar zur Gänze über einen Holzzaun direkt in das Bachbett. Über den weiteren Verlauf durch das Siedlungsgebiet hindurch scheint diese Art der Entsorgung von Gartenabfällen durchaus üblich zu sein, wie zahlreiche Misthaufen am und auch im Bachbett beweisen. Immer wieder gesellen sich auch Bauschutt- und Müllablagerungen zu den Gartenabfällen. Generell finden sich entlang des Gewässerlaufes sehr viele Gartenabfalldeponien sowie zahlreiche Einleitungen von Abwässern aus Siedlungsgebieten.

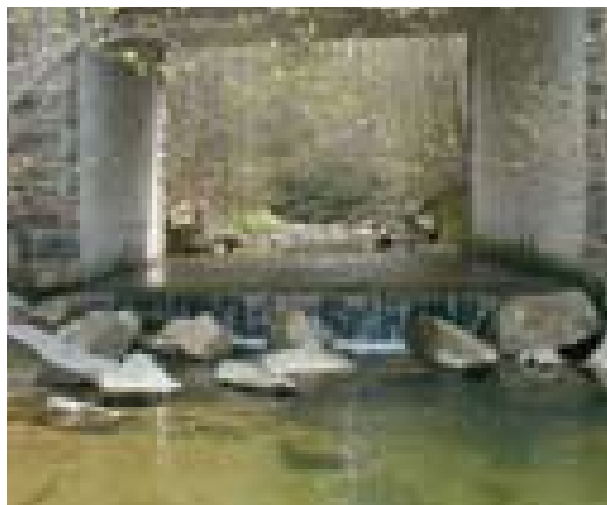
Querbauwerke vereinen oft mehrere Kriterien für die Einschränkung der Passierbarkeit in sich. Als Beispiel ist in Abb. 14 ein Durchlass am Nußbach dargestellt, dessen Sohle glatt ausgeführt und flach und breit überströmt ist. Gleiches gilt für die Überfallkante, an der zudem ein abgelöster Überfall besteht.

Abb. 14: Dieses Querbauwerk in Nußbach verfügt über eine ganze Reihe konstruktiver Merkmale, die die Passierbarkeit verhindern

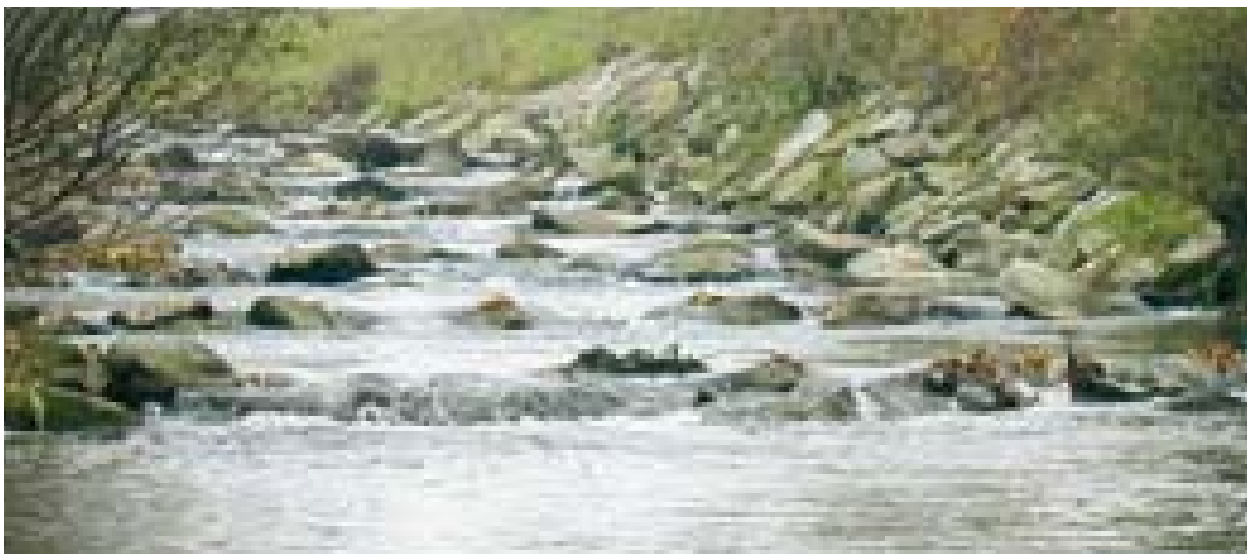
Ergänzend sei noch angemerkt, dass zahlreiche aktuell ungenutzte Wehranlagen seitens des Gewässerbezirkes Braunau in aufgelöste Rampen umgewandelt wurden, die in der vorliegenden Erfassung nicht als Organismenwanderhilfen ausgewiesen werden (Abb. 23).

Abb. 23: Aufgelöste Rampe im Rieder Bach, die zur Herstellung des Längskontinuums errichtet wurde

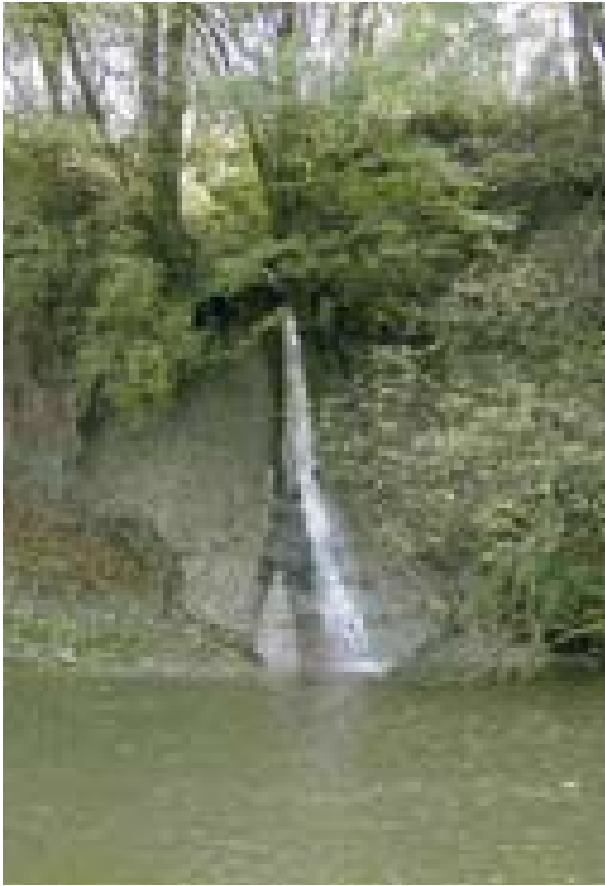
Abb. 31: Im Unterlauf stürzen zahlreiche Hangquellen über steile Uferabbrüche in die Antiesen

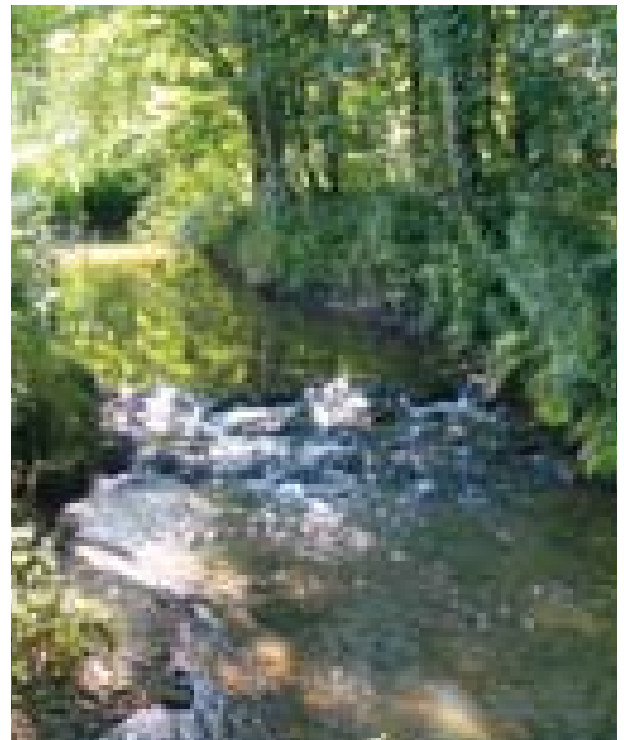
Abb. 37: Eine für Fische und Benthosorganismen ungehindert passierbare Sohlschwelle an der Osternach

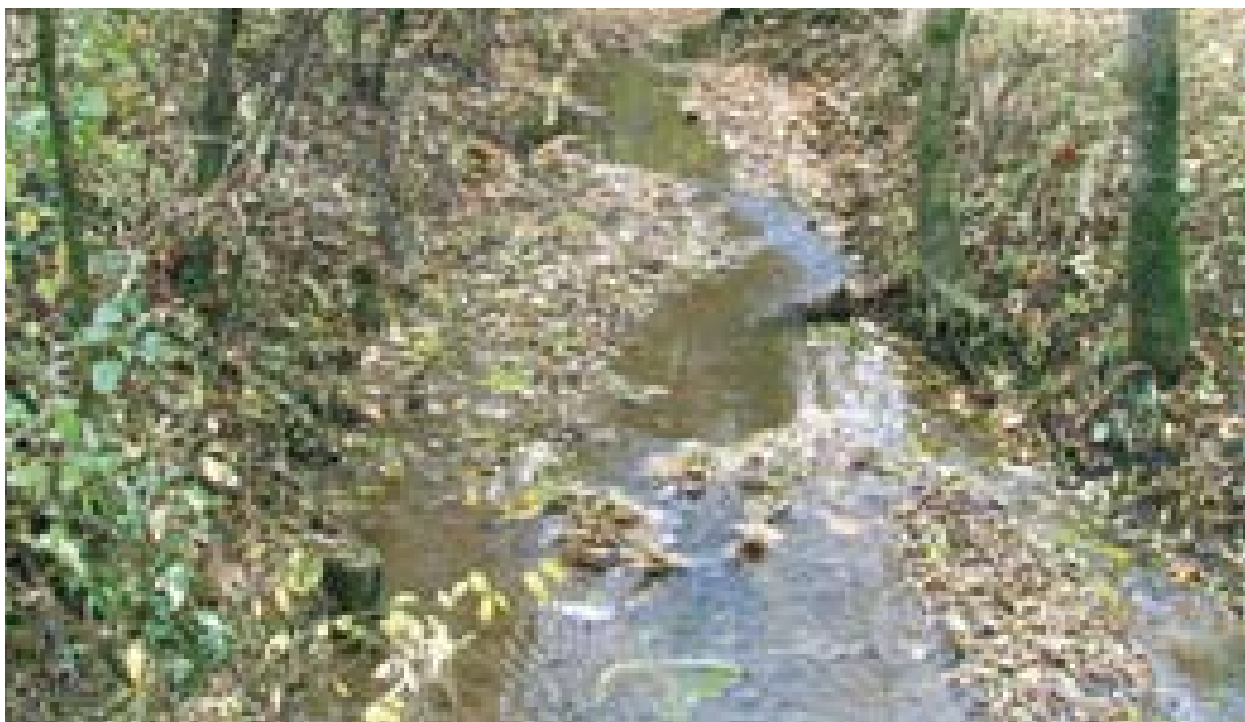
weitestgehend unbeeinflusst entwickeln kann. Ufer- oder Sohlsicherungen finden sich nur lokal. Die jahrzehntelange Gewässerpflege führte jedoch zu einer leichten Eintiefung des Gewässers (Abb. 40). Die Sohle wird hauptsächlich von kiesigem und schottrigem Substrat gebildet, in Stillwasserbereichen lagert sich feiner Sand, selten Schlamm ab.

Abb. 40: In seinem Unterlauf fließt der Gaisbach leicht eingetieft und von einem schmalen Gehölzstreifen gesäumt

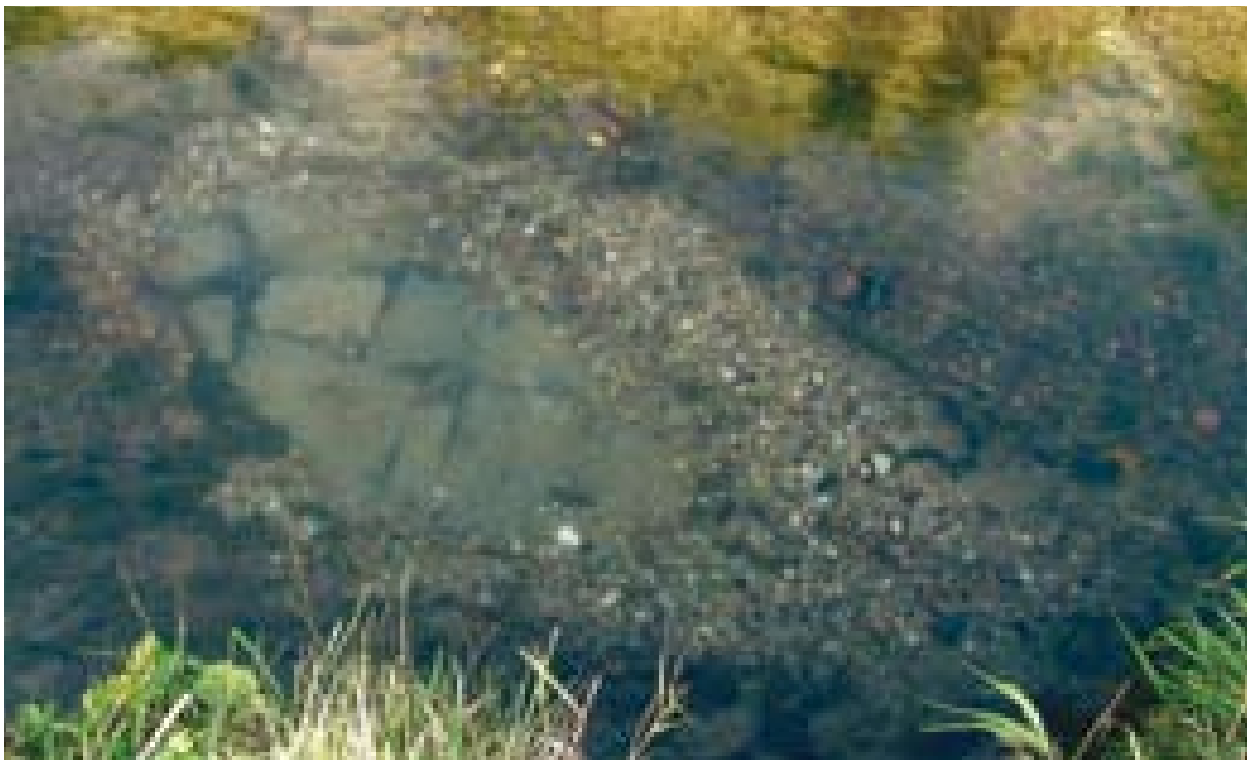
die Begehung des Kretschbaches zur Laichzeit der standorttypischen Bachforelle stattfand, konnte die negative Auswirkung einer Sohlpflasterung auf diese Fischart direkt belegt werden. Aufgrund einer nur wenige Zentimeter mächtigen Substratauflage auf den Pflastersteinen war es den Bachforellen zwar möglich, ihre charakteristischen Laichgruben zu schlagen (Abb. 52). Ob in diesen Strukturen auch eine erfolgreiche Eierbrütung möglich ist, muss infolge der fehlenden Durchströmung und Sauerstoffversorgung zumindest stark angezweifelt werden. Die Sohlsicherung wird von autochthonem Substrat aus dem Oberlauf überdeckt. Im Unterlauf liegen verstärkt größere Steine im Bachbett, die zum Teil auch von der erodierten Ufersicherung stammen. Bezüglich der Gewässergüte liegen für den Kretschbach keine Untersuchungen vor. Es ist jedoch anzunehmen, dass sich die intensiv genutzten landwirtschaftlichen Flächen im Einzugsgebiet, Fischteiche und zahlreiche Einmündungen von Drainagen negativ auf die Gewässergüte auswirken.

Abb. 52: Forellenlaichgrube im Kretschbach nahe der Ortschaft Untereizing

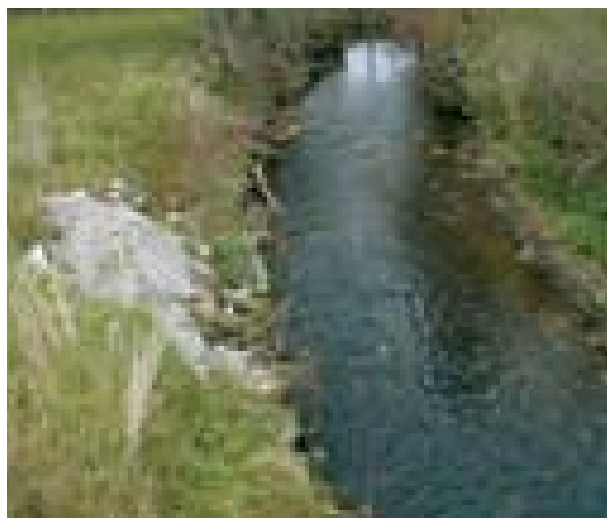
Oberhalb von Leinberg bis etwa in den Bereich der Ortschaft Hof sind die Böschungen nicht durch professionelle Sicherungen beeinträchtigt sondern durch sehr viele lokale, teils offenbar mehrere Jahrzehnte alte, teils aber auch frische Bauschuttablagerungen. Hier findest die einfache Schuttentsorgung statt. Zahlreiche Drainagen aus den umgebenden land-

Abb. 65: Bauschuttentsorgung an der Oberach-Böschung nahe Hof

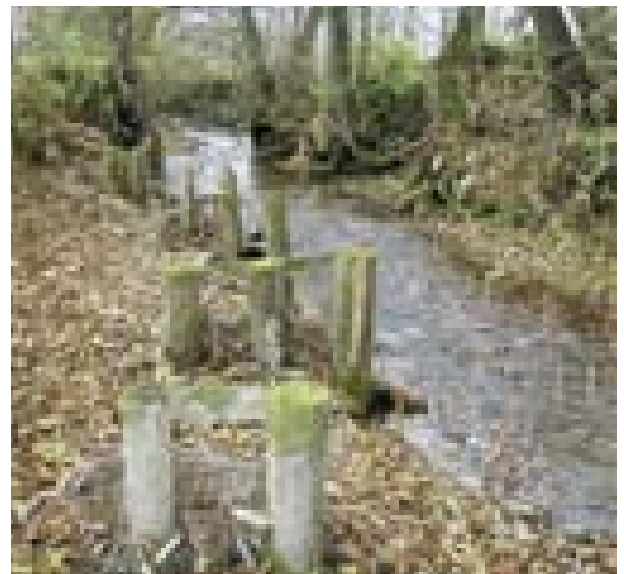
Flussaufwärts von diesem Ausleitungswehr konnte sich der Einfluss des Menschen zum Glück nicht in der beschriebenen Weise und Vehemenz manifestieren. Die Folge ist ein weitgehend natürlich erhaltener Bach, in dem nur noch die Reste uralter Sicherungen auf menschliche Aktivitäten schließen lassen (Abb. 66).

Abb. 66: Im Oberlauf finden sich immer wieder die Reste alter erodierter Ufersicherungen im Bachbett

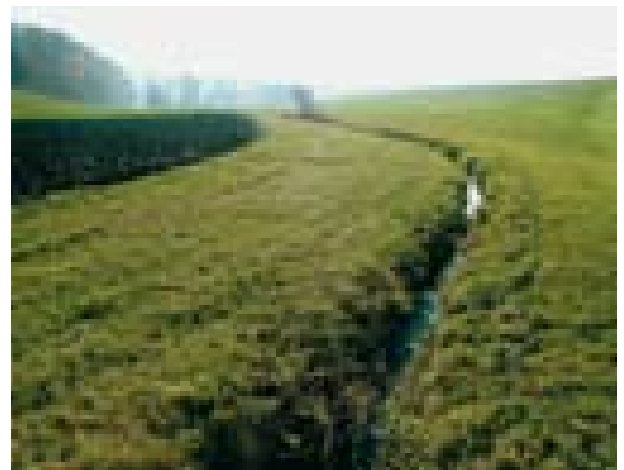
Der Kronawittbach entspringt im Gemeindegebiet von Schildorn an den nördlichen Flanken des Hausruckwaldes. Er mündet in der Ortschaft Ecklham die Gemeindegrenze zu Pramet bildend in die Oberach. Über weite Abschnitte ist das Gewässer sehr naturnah erhalten. Überwiegend begleitet von einem einreihigen Vegetationsstreifen durchquert der Bach landwirtschaftlich genutztes Grünland. Lediglich im quellnahen Oberlauf wurde das Gewässer begradigt und so zu einem Drainagegraben degradiert (Abb. 71).

Abb. 71: Weit im Oberlauf wurde der Kronawittbach zu einem Drainagegraben begradigt

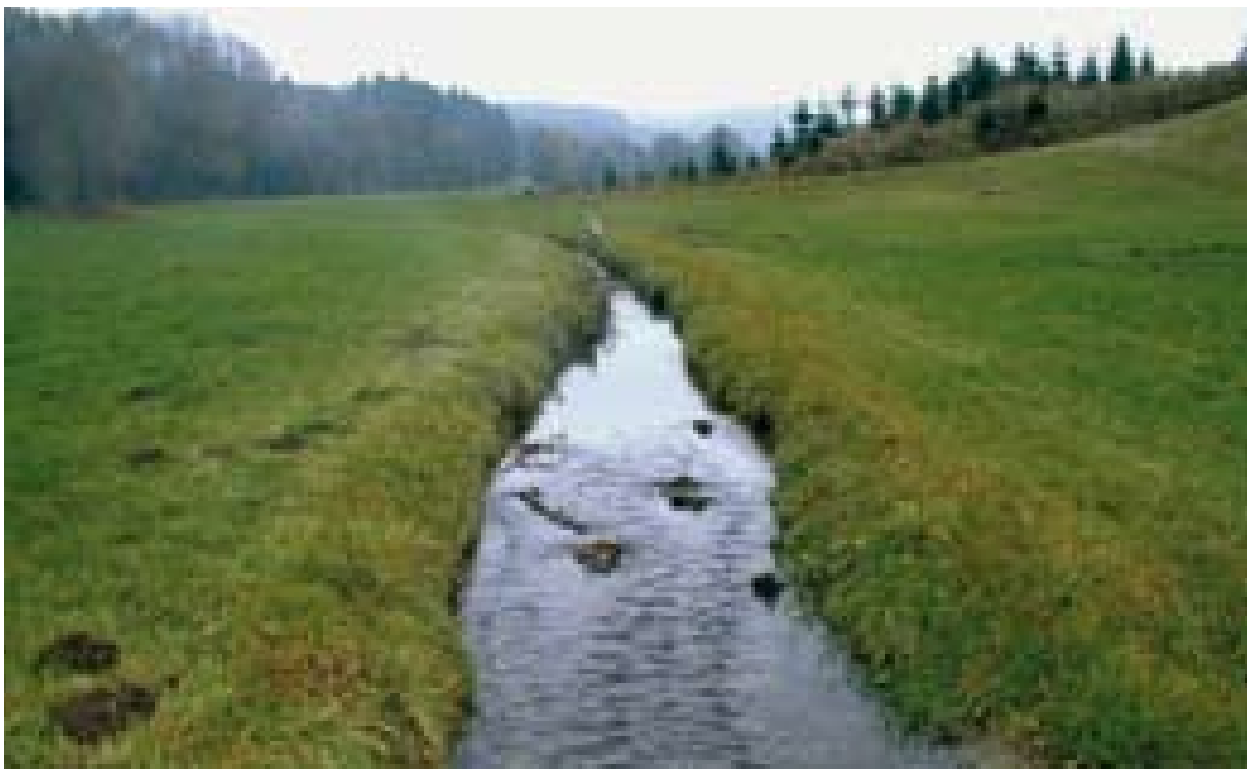
Entlang des Siedlungsgebietes von Großpiesenham finden sich neben sehr naturnah erhaltenen Abschnitten leider auch zahlreiche Schuttablagerungen im Bachbett. Weiter flussaufwärts nahe der Ortschaft Noxberg verläuft das Gewässer ohne jegliche Ufervegetation durch die umgebenden Wiesenflächen (Abb. 72).

Abb. 72: Auf Höhe der Ortschaft Noxberg fließt der Windischhuber Bach ohne Ufervegetation durch Grünland

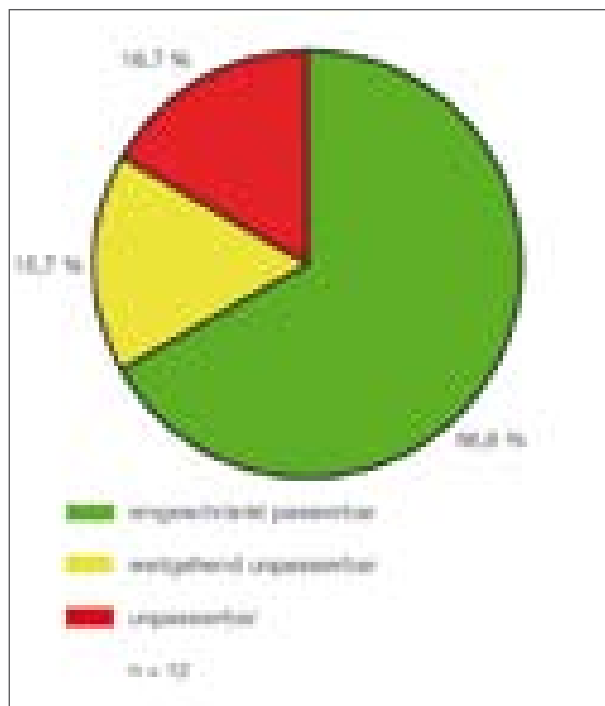
Aus Abb. 74 ist ersichtlich, dass auch für abwärts migrierende Fische kein einziges Bauwerk ungehindert passierbar ist. Zwei Drittel aller Einbauten ist aber mit der Einschränkung passierbar, dass sie lediglich bei ungünstigen Bedingungen ein Wanderhindernis darstellen. Die beiden Einschätzungen der weitgehenden und völligen Unpassierbarkeit der Standorte betreffen jeweils zwei künstliche Bauwerke.

Abb. 74: Passierbarkeit der Querbauwerke für flussabwärts wandernde Fische im Windischhuber Bach

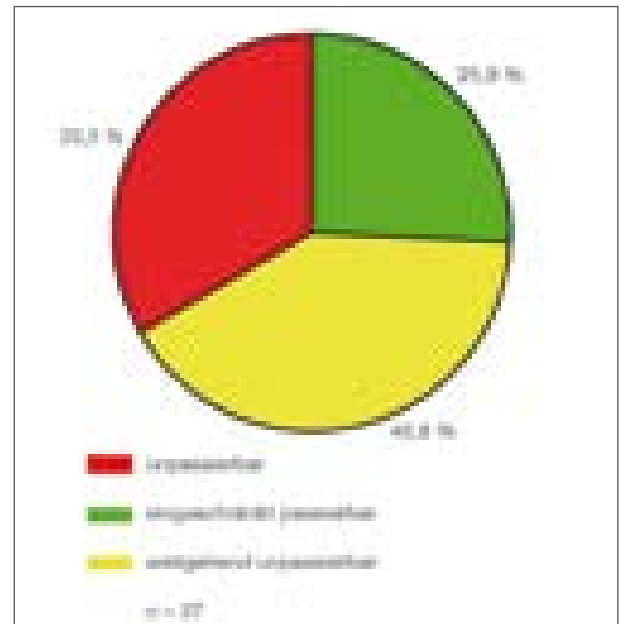
In der Breitsach wurden im Untersuchungsabschnitt 27 künstliche Querbauwerke erhoben, von denen 24 keinerlei Nutzung unterliegen. Für flussaufwärts wandernde Fische ist kein einziges Bauwerk ungehindert passierbar (Abb. 76). Etwas mehr als ein Viertel ist bei günstigen Bedingungen eingeschränkt überwindbar. 40,8 % mussten als weitgehend unpassierbar eingestuft werden, das verbleibende Drittel stellt ein unüberwindbares Wanderhindernis für flussaufwärts schwimmende Fische dar. Nur wenig besser stellt sich die Situation für abwärts migrierende Fische dar (Abb. 77).

Abb. 76: Passierbarkeit der Querbauwerke für flussaufwärts wandernde Fische in der Breitsach

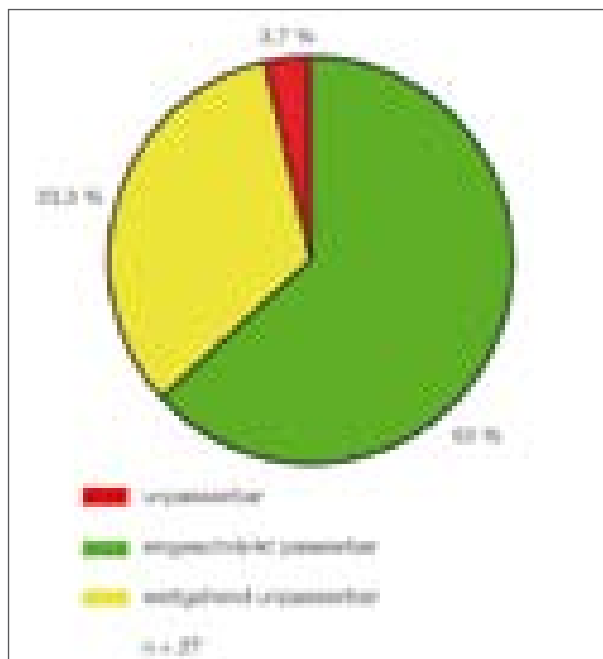
Zwar ist der überwiegende Anteil von 63 % der Sohleinbauten zumindest eingeschränkt passierbar. Völlig ungehindert können die Fische flussabwärts aber kein einziges Bauwerk überwinden. Exakt ein Drittel der Einbauten ist nur unter günstigsten Bedingungen und nur für Fische mit sehr guten Schwimmleistungen zu bezwingen. Mit 3,7 % ist dagegen ein relativ geringer Anteil zu jeder Zeit und bei allen Bedingungen als massives Wanderhindernis wirksam. Hinsichtlich der Passierbarkeit für die Vertreter des Makrozoobenthos

Abb. 77: Passierbarkeit der Querbauwerke für flussabwärts wandernde Fische in der Breitsach

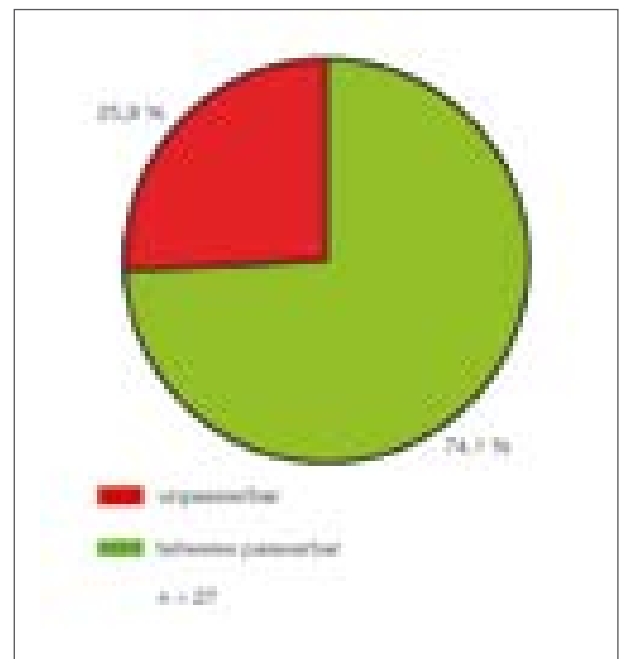
können die Sohleinbauten in zwei Klassen eingeteilt werden (Abb. 78). Etwa drei Viertel aller Standorte sind für diese Tiergruppe nur teilweise passierbar, die verbleibenden etwas mehr als 25 % sind völlig unüberwindlich.

Abb. 78: Passierbarkeit der Querbauwerke für Benthosorganismen in der Breitsach

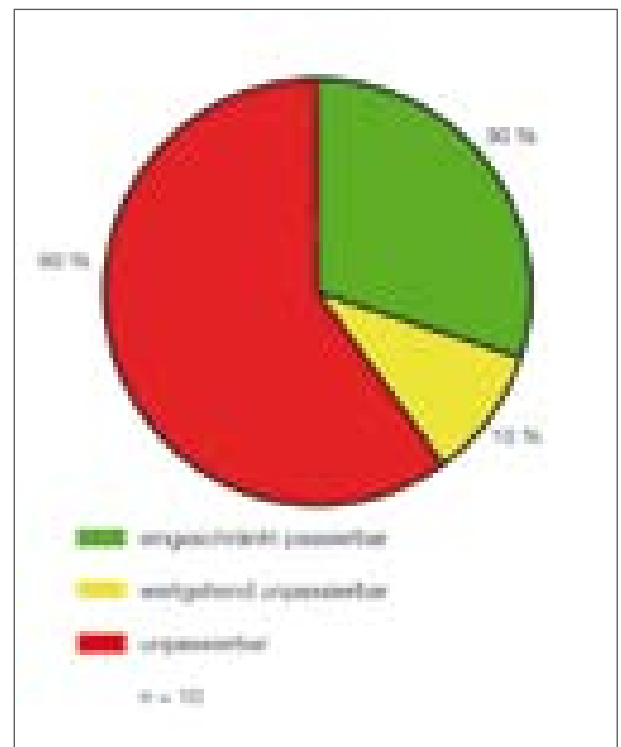
Im Zuge der Erhebungen wurden im Albrechtshamer Bach zehn künstliche Querbauwerke erfasst, von denen sechs keiner aktuellen Nutzung unterliegen. Die zehn Einbauten sind für flussaufwärts schwimmende Fische entsprechend der Darstellung in Abb. 81 passierbar. Kein einziges Querbauwerk ist uneingeschränkt, drei (entsprechend 30 %) sind nur unter günstigen Bedingungen überwindbar.

Abb. 81: Passierbarkeit der Querbauwerke für flussaufwärts wandernde Fische im Albrechtshamer Bach

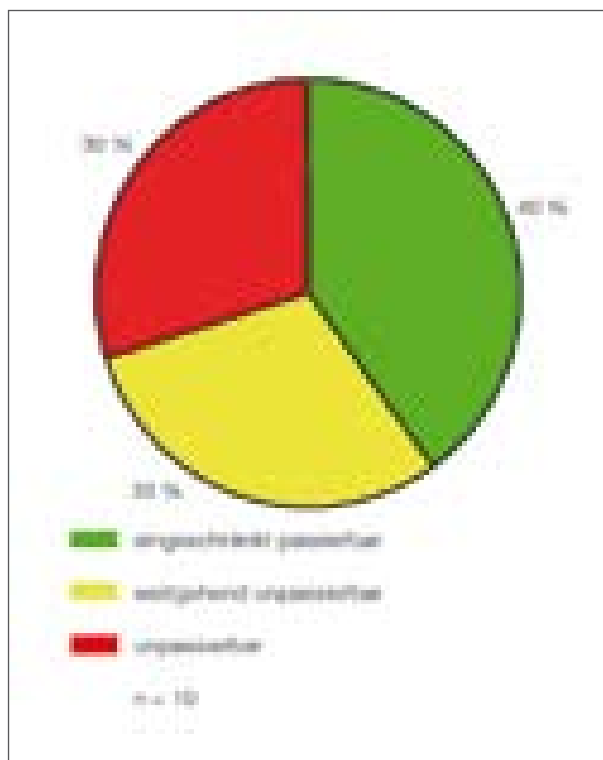
Die Passierbarkeit der künstlichen Einbauten für flussabwärts migrierende Fische ist nur unwesentlich besser, als für aufwärts wandernde (Abb. 82). Erneut ist kein Standort ungehindert passierbar, weitere 40 %, entsprechend vier Einbauten, sind zumindest eingeschränkt überwindbar. Die beiden letzten Klassen der weitgehend und völlig unpassierbaren Wanderhindernisse treffen auf jeweils drei Bauwerke zu. Für die Gruppe des Makrozoobenthos sind 40 % der Querbauwerke im Albrechtshamer Bach nur teilweise passierbar, die restlichen 60 % bzw. sechs Einbauten stellen totale Wanderbarrieren dar (Abb. 83).

Abb. 82: Passierbarkeit der Querbauwerke für flussabwärts wandernde Fische im Albrechtshamer Bach

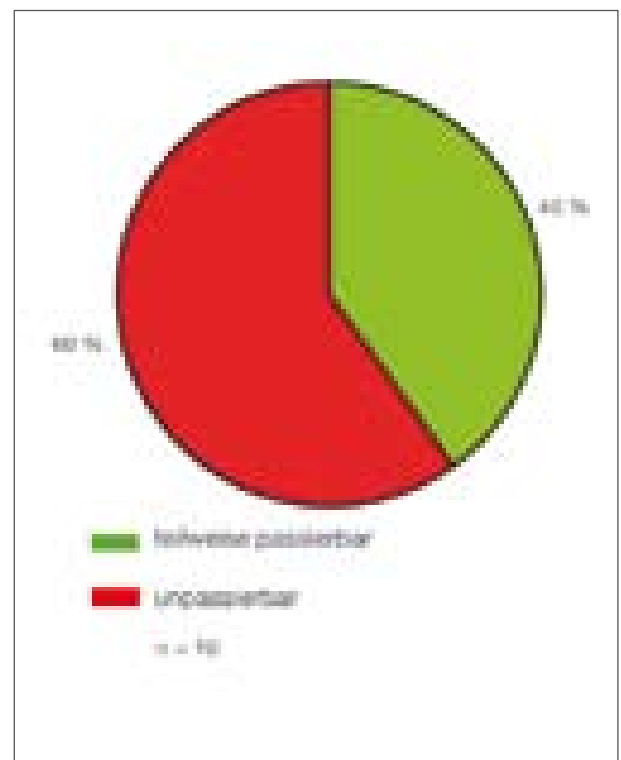
Abb. 83: Passierbarkeit der Querbauwerke für Benthosorganismen im Albrechtshamer Bach

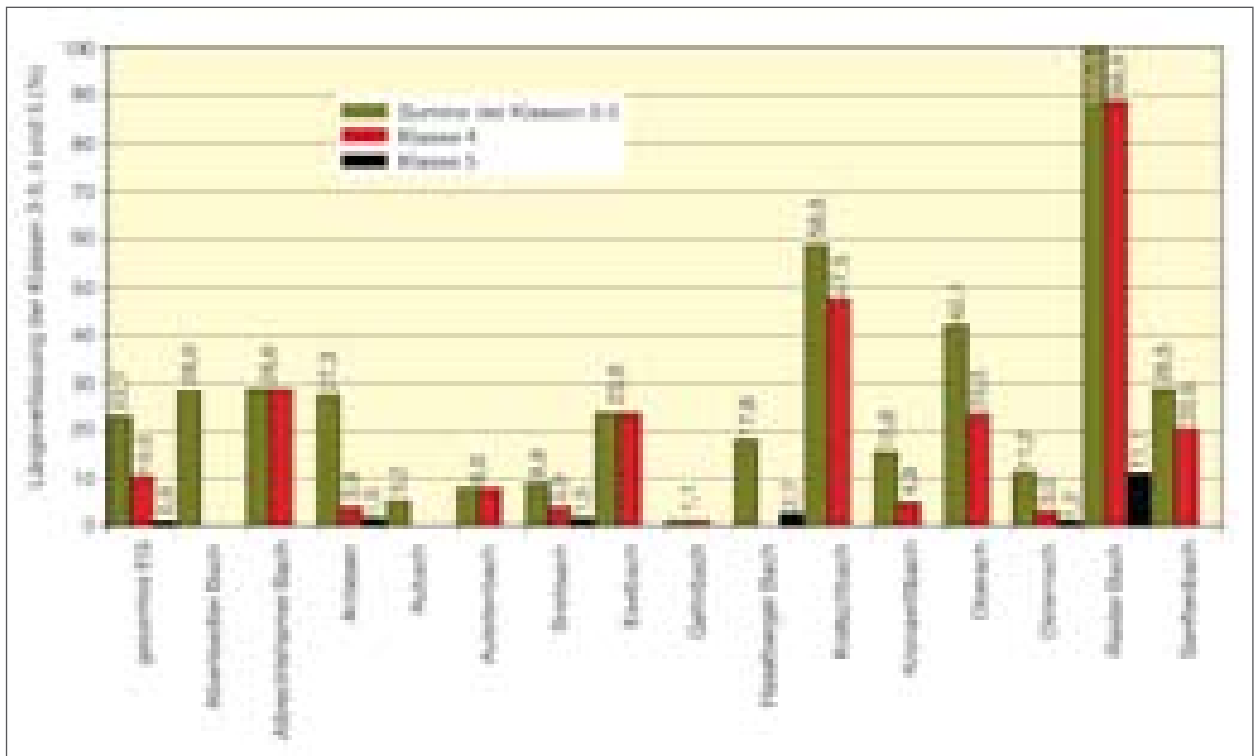
In Abb. 84 sind die prozentuellen Anteile der verbauten Abschnitte (Natürlichkeitsklasse 3 oder schlechter) bezogen auf die begangene Abschnittslänge der Gewässer dargestellt. Die Zuflüsse St. Marienkirchner Bach, Windischhuber Bach, Asböckbach, Gaisbach und Irgerbach sind in der Darstellung nicht berücksichtigt, weil im Untersuchungsabschnitt keine Uferbereiche mit einer schlechteren als der Zwischenklasse 2-3 bewertet wurden. Im Fluss-System der Antiesen sind 22,7 % der Lauflänge aller untersuchten Zuflüsse zumindest beidufrißig verbaut. Etwas weniger als die Hälfte

davon, nämlich 10,5 %, sind zusätzlich sohlgesichert. Laut Definition aus dem Kapitel Methodik entspricht es der Verbauungsklasse 4. Verrohrungen und trocken fallende Restwasserstrecken (Klasse 5) machen mit kaum einem Prozent der gesamten Untersuchungslänge einen auffällig geringen Anteil aus (Abb. 84).

Abb. 84: Anteil der verbauten Uferlinie in Prozent der untersuchten Lauflänge (EG = Einzugsgebiet)

Ebenfalls sehr lange Verbauungsabschnitte der Klasse 3 oder schlechter zeigen der Kretschbach mit annähernd 60 % der Lauflänge und die Oberach mit 42,1 % der begangenen Länge. An beiden Gewässern bestehen hohe Anteile an zusätzlich sohlgesicherten Bereichen (Abb. 84).

Erfreulich ist die Tatsache, dass die Gewässer St. Marienkirchner Bach, Windischhuber Bach, Asböckbach, Gaisbach, Irgerbach und zahlreiche weitere kleine Zuflüsse völlig unverbaut sind. Aubach, Auleitenbach, Breitsach und Gehnbach weisen eine maximale verbaute Lauflänge von 10 % des Untersuchungsabschnittes auf (Abb. 84).

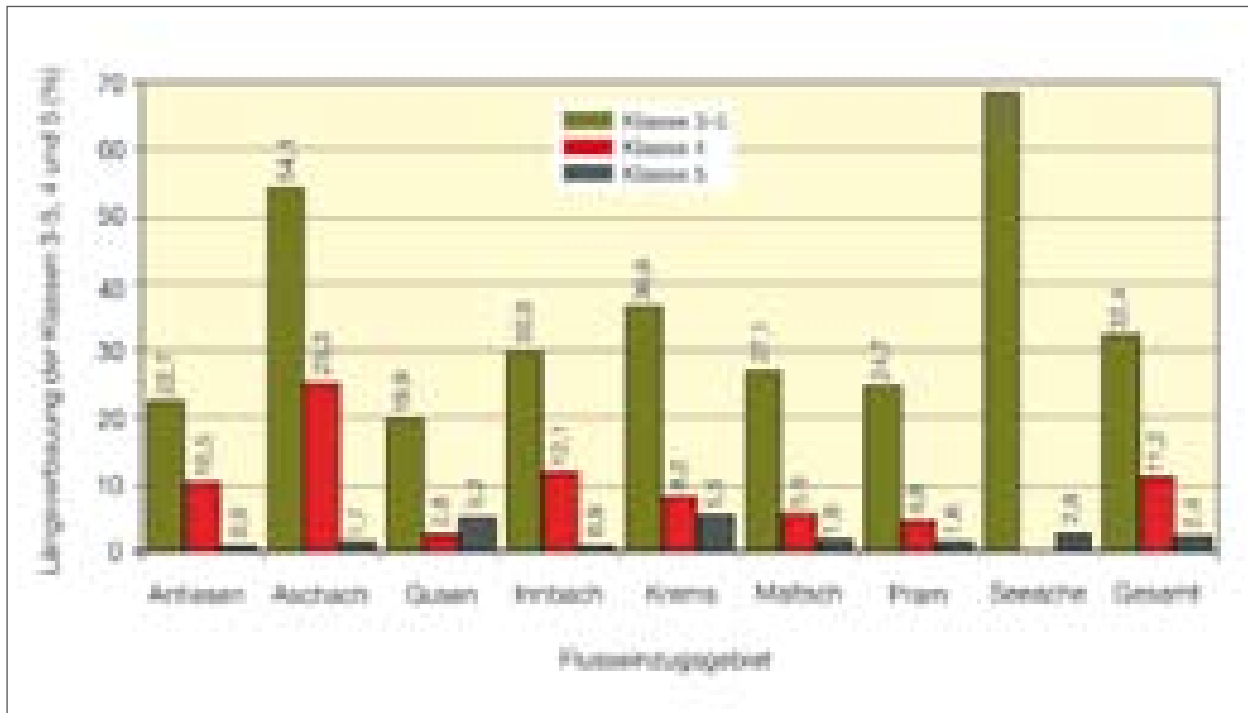
dargestellt. Mit 68,8 % verbauter Ufer stellt die Seeache das am stärksten verbaute Fließgewässer dar, wobei in diesem Fall lediglich ein einzelnes Gewässer, aber nicht ein gesamtes Flussgebiet erhoben wurde (Abb. 85). Ebenfalls herausragend ist das Aschach-System, in dem mehr als die Hälfte der Uferlinien zumindest massiv wasserbaulich befestigt wurde. In den Einzugsgebieten von Innbach, Krems, Malsch und Pram liegen Uferlinien mit Längsverbauungen der Klassen 3 bis 5 zwischen 24,7 % und 36,6 % vor. Lediglich die Werte für Gusen und Antiesen liegen wesentlich darunter.

Abb. 85: Anteil der verbauten Uferlinie in Prozent der untersuchten Lauflänge pro Flusseinzugsgebiet der bisher erstellten Wehrkataster

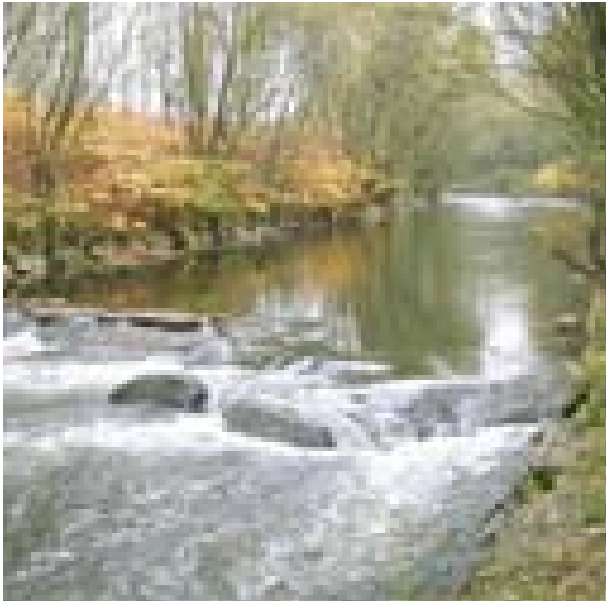
Abb. 87: Monotones Flussbett der Antiesen mit Sohlschwellen als Sohlsicherung

Etwa auf Höhe des Ausleitungskraftwerkes in Au beginnt dann der erste, etwa 2,1 km lange, massiv mit der Verbauungsklasse 3-4 ufer- und sohlgesicherte Abschnitt der Antiesen. Der Flusslauf wurde durch Ort im Innkreis hindurch und weiter flussaufwärts in ein völlig monotones, mit Blockwurf fixiertes Bett gezwängt (Abb. 87). Die Sohlsicherung besteht hier aus massiven Sohlschwellen in regelmäßigen Abständen von etwa 50 m.

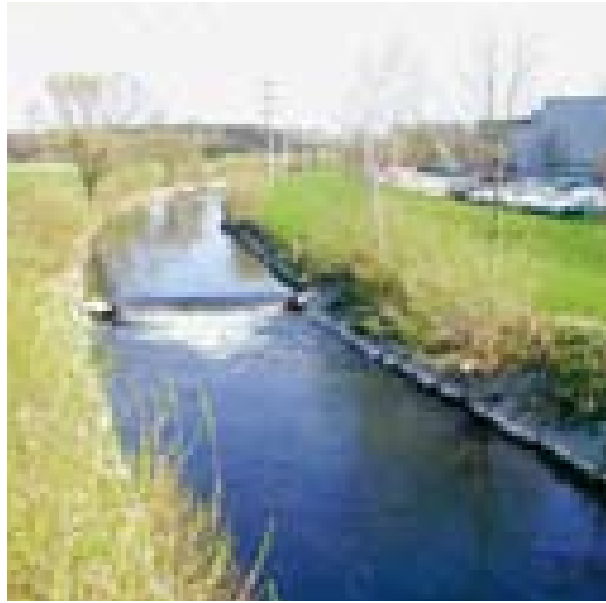
Abb. 88: Massive Ufersicherung der Antiesen entlang des Gewerbegebietes Emprechting

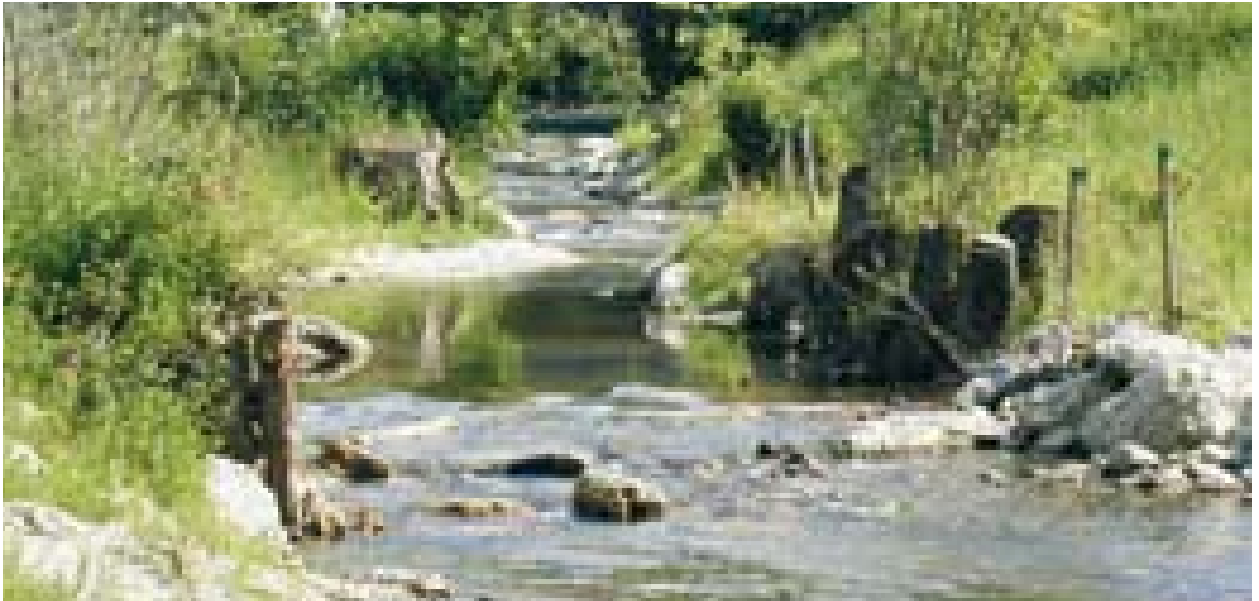
Abb. 89: Im Ortszentrum von Eberschwang wurde die Antiesen naturnah und hochwassersicher gestaltet

Der folgende knappe halbe Kilometer durch das Ortsgebiet von Eberschwang hindurch gehört infolge massiver Sicherungen der Klasse 2-3 an. Allerdings ist eine massive Ufersicherung durch Siedlungsgebiet aus hochwasserschutztechnischer Sicht jedenfalls nötig. Allerdings wurde bei der Gestaltung offensichtlich auf eine möglichst naturnahe Ausformung geachtet. Dass Hochwasserschutzmaßnahmen aber auch so aussehen können, wie in Abb. 89 dargestellt, ist aus gewässerökologischer und ästhetischer

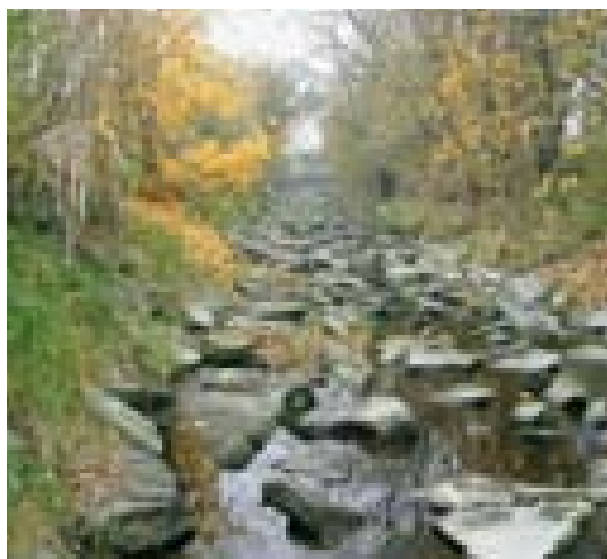
Vom Zusammenfluss mit der Antiesen weg ist der Rieder Bach flussaufwärts über etwa 250 m Länge mittels Ufer- und Sohlsicherungen mit der Klasse 4 reguliert. Daran schließt flussaufwärts eine knapp 300 m lange Restwasserstrecke an, die den überwiegenden Teil des Jahres trocken fällt und daher in die Bewertungsklasse 5 eingeordnet wird (Abb. 96).

Abb. 96: Die Restwasserstrecke im Unterlauf des Rieder Baches fällt – von den wenigen Tümpeln im unteren Bildrand abgesehen – die meiste Zeit des Jahres über trocken

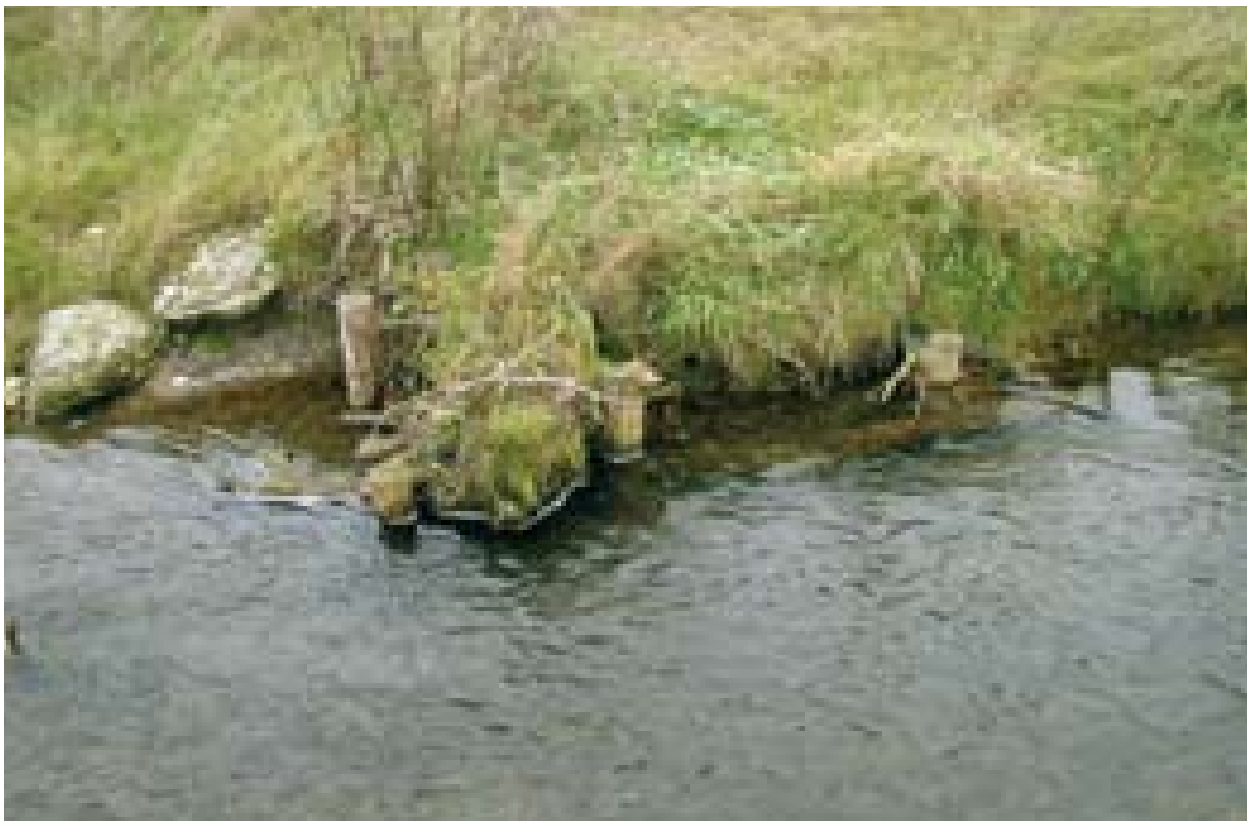
Auf diese Regulierung folgte ein 1.120 m langer Abschnitt der Verbauungsklasse 2-3, der ebenfalls hauptsächlich durch landwirtschaftlich genutzte Flächen führt. Ingenieurbiologische Sicherungen auf mehreren hundert Metern Bachlänge bringen die Einteilung in diese Verbauungsklasse mit sich (Abb. 98). Der zweite Bereich des Bewertungsabschnittes wird aufgrund zahlreicher, in Eigeninitiative mittels Bauschutt und anderen ungeeigneten Materialien durchgeführter Ufersicherungen ebenfalls mit 2-3 bewertet.

Abb. 98: Ingenieurbiologische Sicherungen ermöglichen eine naturnahe Wasser-Umland-Vernetzung

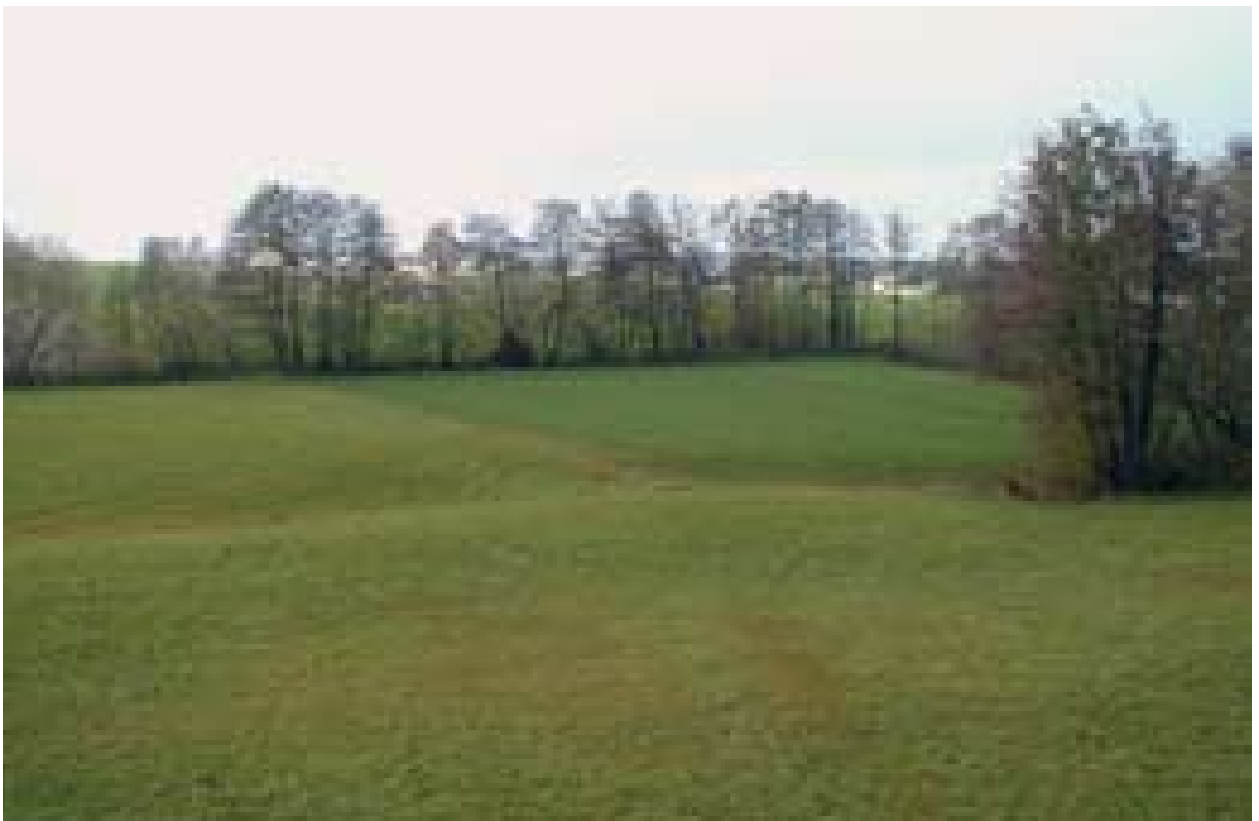
In diesen Abschnitt fällt auch eine künstliche Bachstrecke. Wenige hundert Meter flussaufwärts des ersten Querbauwerkes wurden im Laufe der Zeit ein ehemaliger Mühlbach bzw. der Leerschuss zum Gewässerbett. Der ursprüngliche, natürlich entstandene Bachlauf ist nur mehr als trockene Geländesenke zu erkennen (Abb. 99).

Abb. 99: Im Unterlauf des Kronawittbaches befindet sich ein künstlich hergestellter Abschnitt

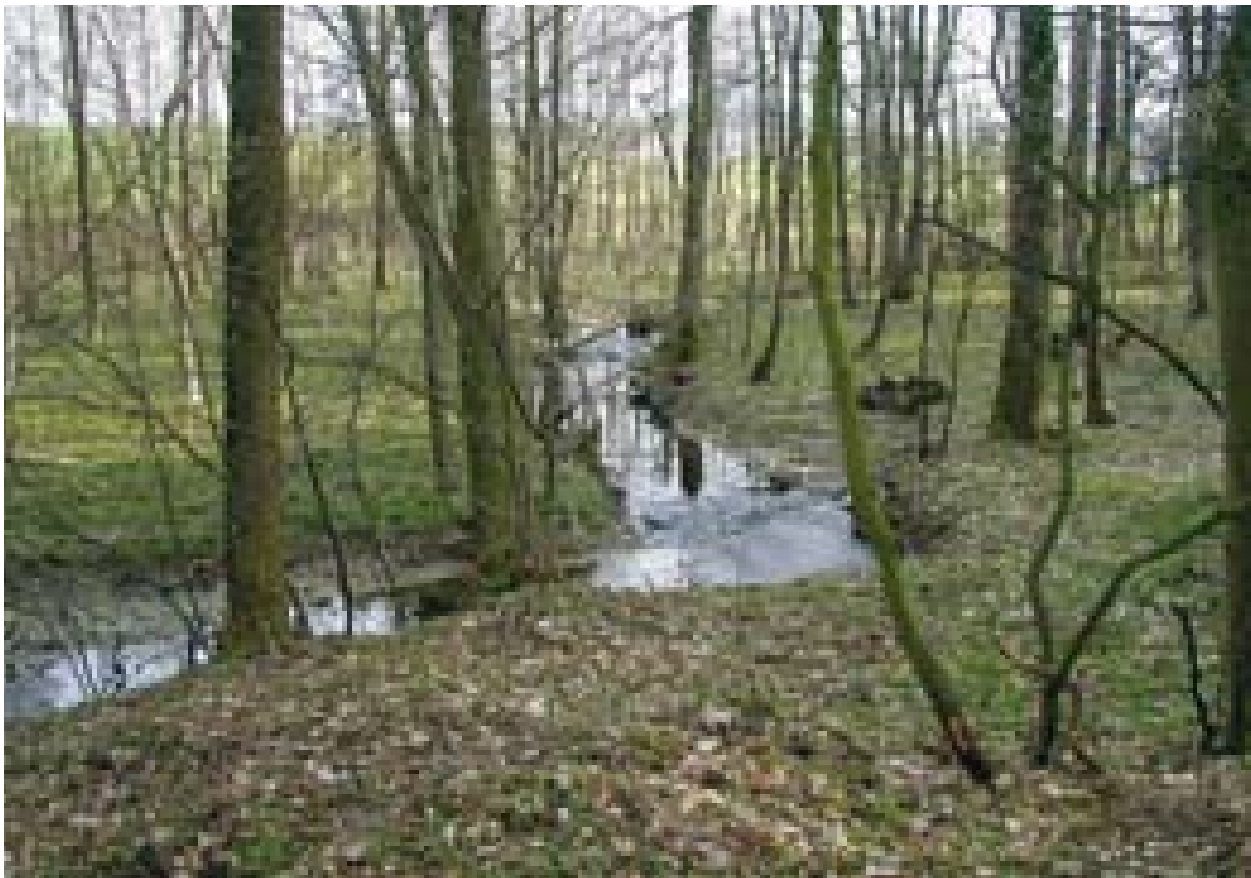
Die Uferlinien des Eselbaches sind auf den ersten 350 m flussaufwärts der Mündung vereinzelt lokal gesichert und daher der Natürlichkeitsklasse 1-2 zuzuordnen. Auf den folgenden 450 m Länge finden sich bei der Durchquerung eines sehr schönen Auegebietes trotz der offenbar extensiven Bewirtschaftung des Auwaldes zahlreiche Prallhangsicherungen, die die Einteilung in die Klasse 2 erforderlich machen (Abb. 101).

Abb. 101: Der Eselbach durchquert im Unterlauf einen sehr schönen Auwaldbereich

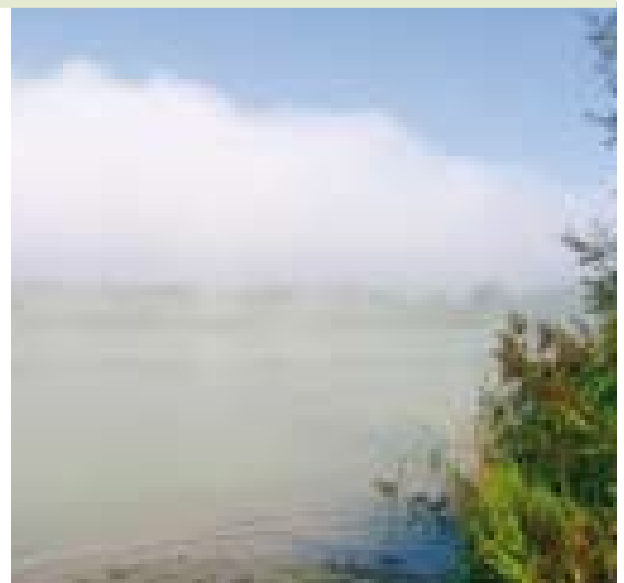
Ohne Einbeziehung des Inns (Abb. 105) in ein umfassendes Sanierungskonzept mit dem Ziel einer größeren Annäherung an den ursprünglichen Fließgewässercharakter der Antiesen ist eine Lösung dieser Probleme nicht möglich. Kleinräumige Verbesserungen der ökologischen und morphologischen Situation sind durch lokale Maßnahmen sicherlich erreichbar.

Abb. 105: Der aufgestaute Inn bei Hagenau
