LAND
OBERÖSTERREICH

Wehrkataster der Antiesen und ihrer Zubringer

Gewässerschutz-
Bericht 37

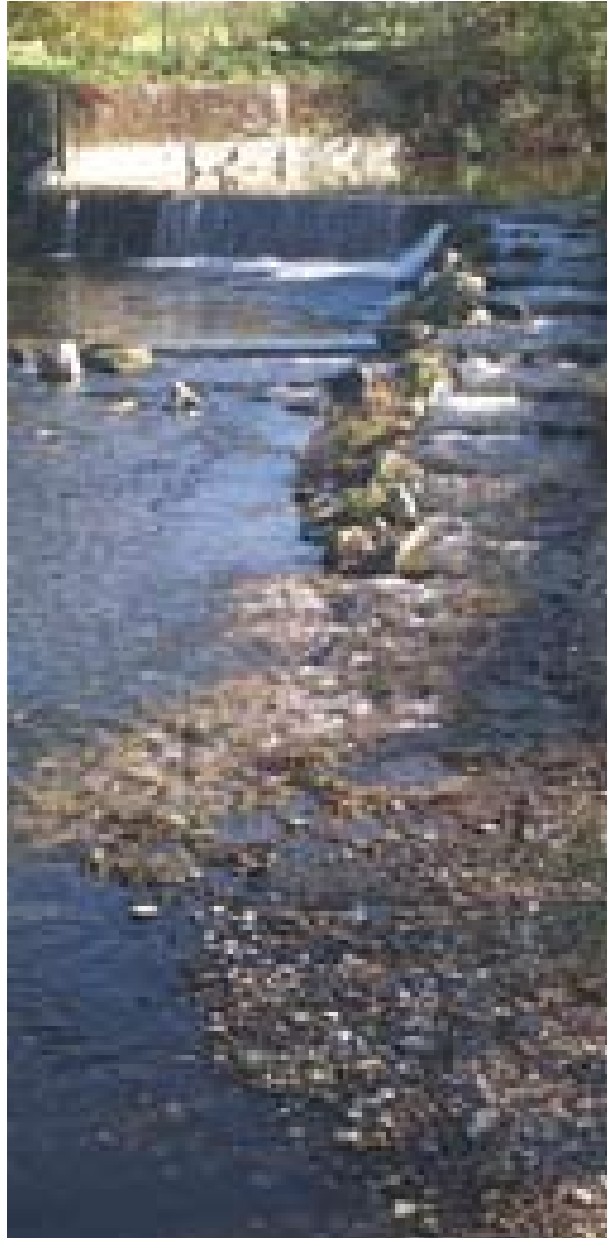
Abb. 106: Organismenwanderhilfe an der Antiesen

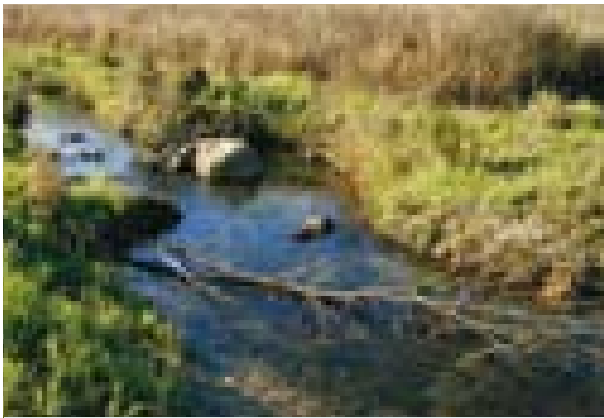
Abb. 107: Beispiel für ein naturnahes Umgehungsgerinne

- **(Naturnahes) Umgehungsgerinne:** Ein Umgehungsgerinne ist eine vor allem ökologisch zu bevorzugende Variante eines Fischweges in Form eines naturnahen Nebenarmes des Gewässers, der um das Querbauwerk herum geführt wird (Abb. 107). Bei richtiger Bauweise ist dieser Fischweg in beide Wanderrichtungen passierbar. Durch die natürliche Sohlaufgabe können auch Benthostiere das Bauwerk durchwandern. Ein ausreichend dimensioniertes Umgehungsgerinne dient der aquatischen Fauna auch als Lebensraum und ist bei entsprechendem Platzangebot technischen Maßnahmen auf jeden Fall vorzuziehen (EBERSTALLER & GUMPINGER 1997).

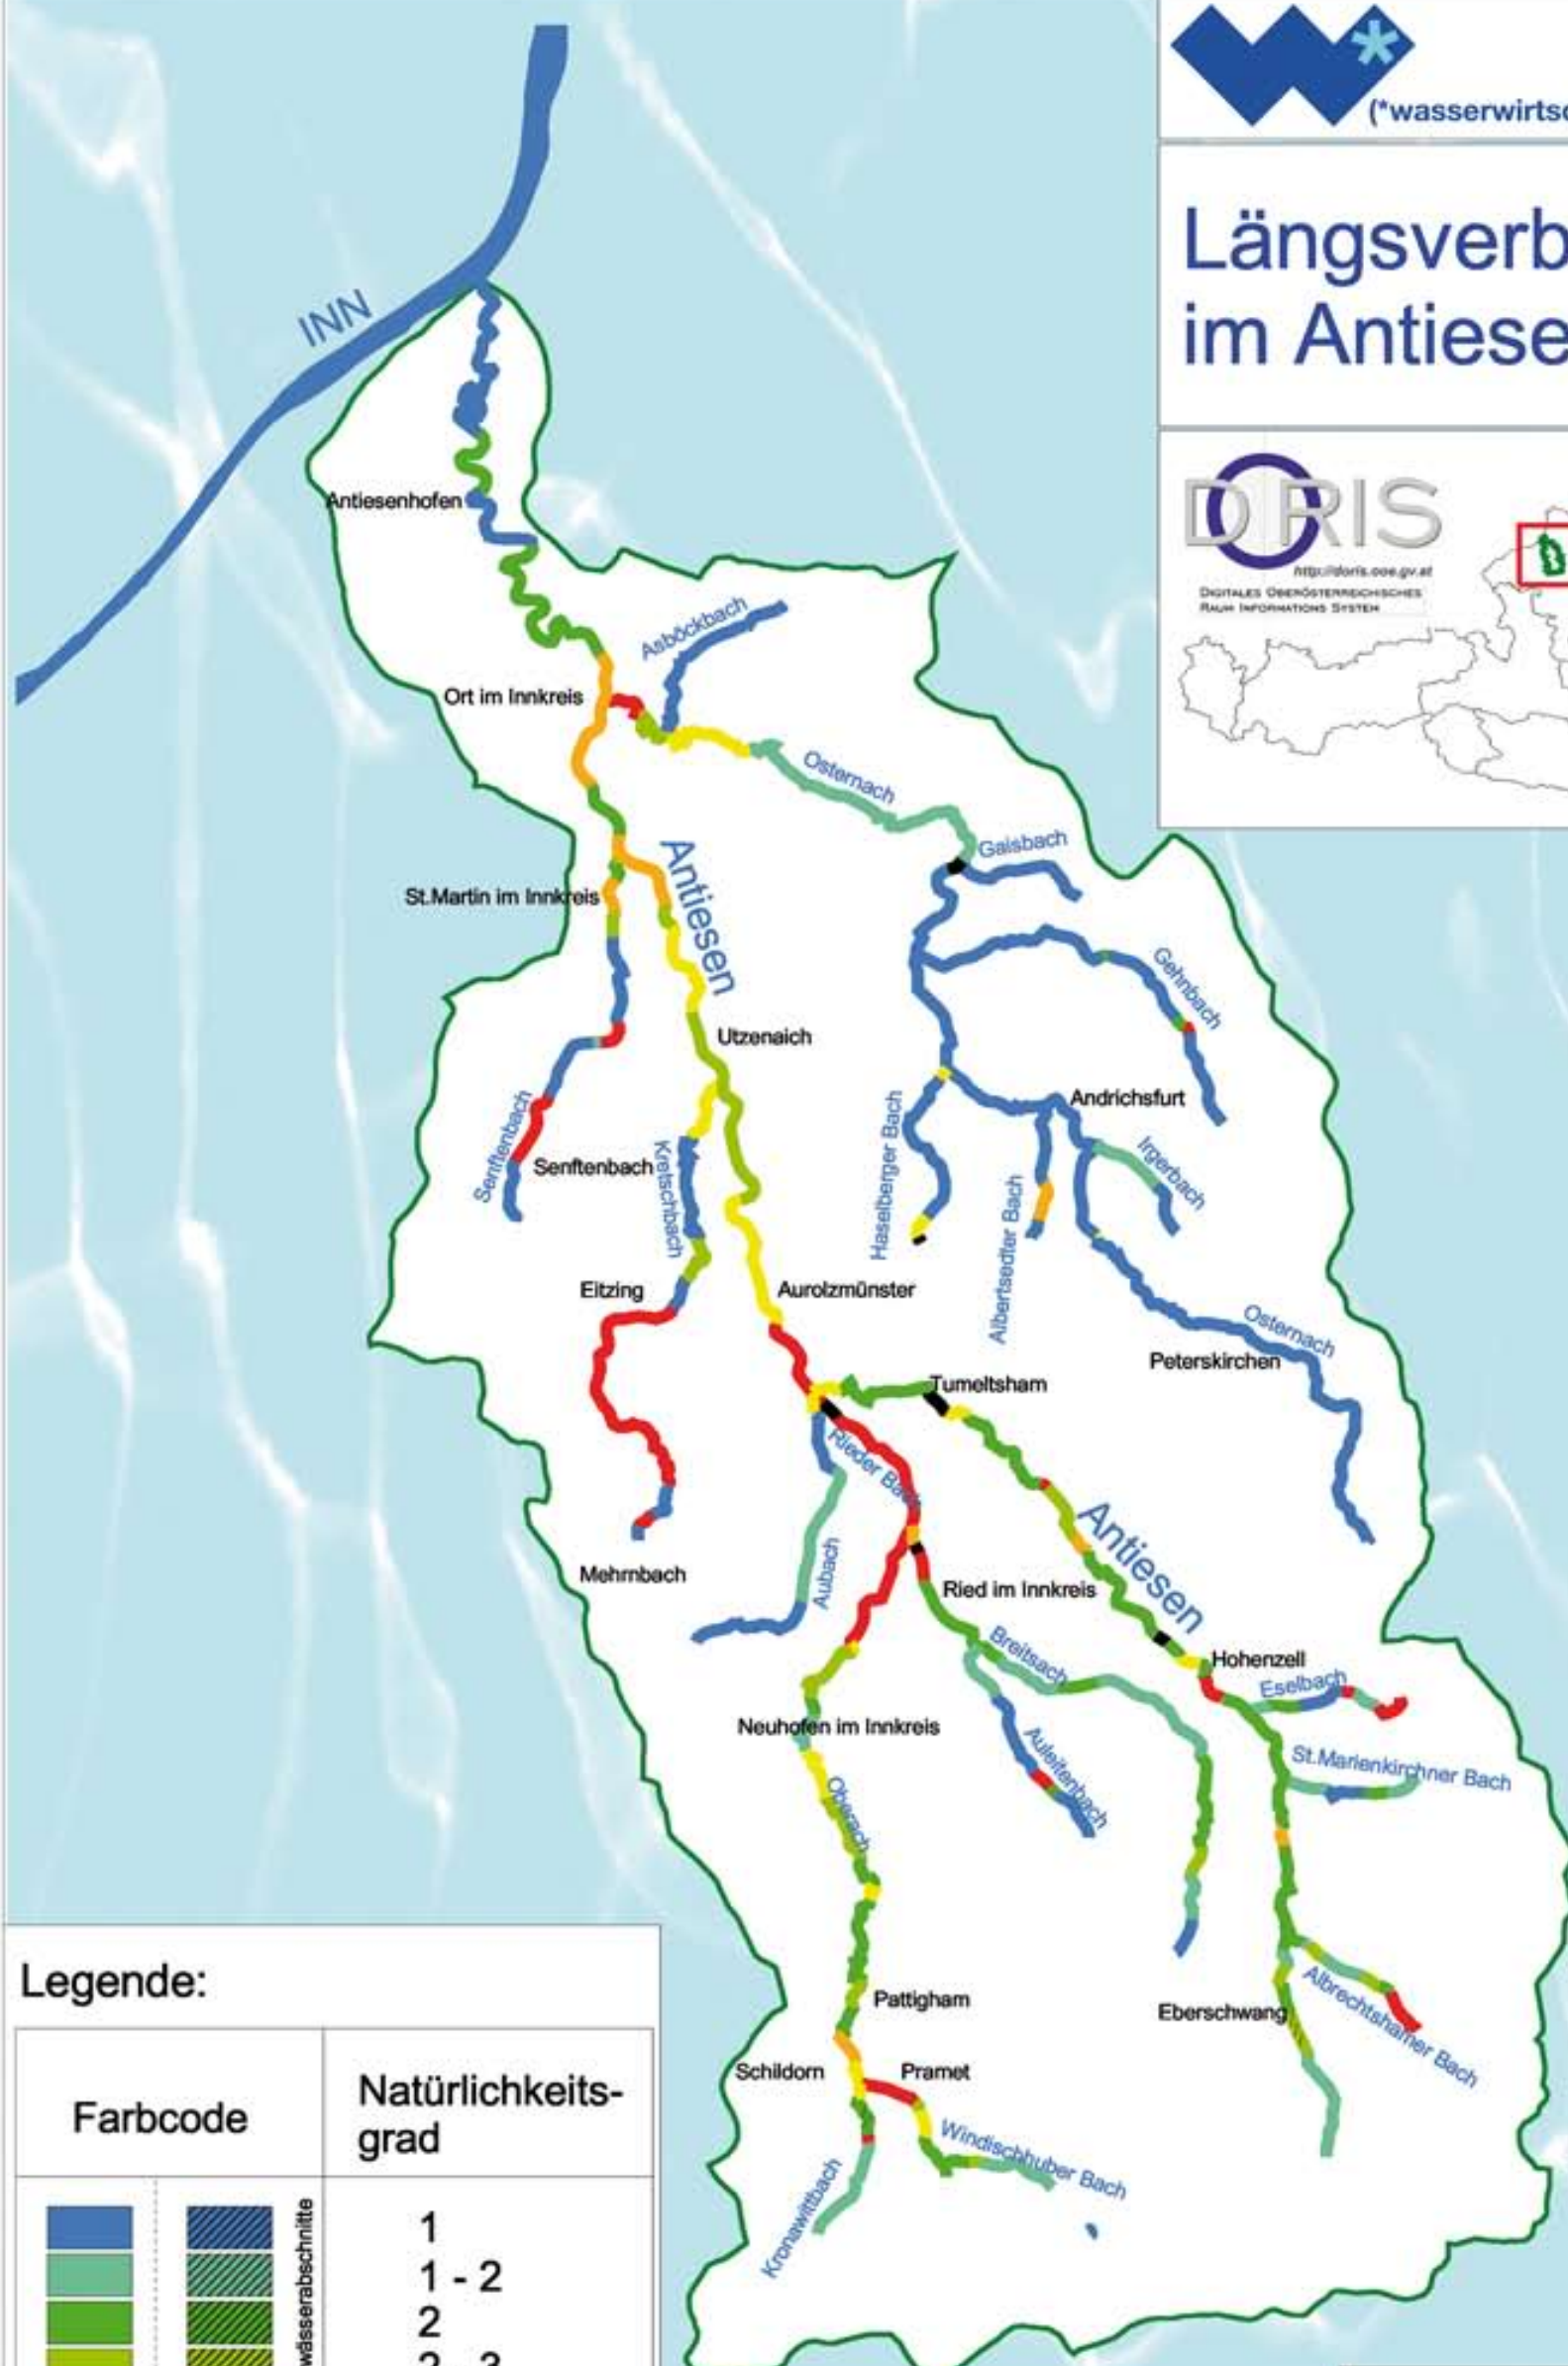
Farbcode	Natürlichkeitsgrad
	1
	1 - 2
	2
	2 - 3
	3
	3 - 4
	4
	5

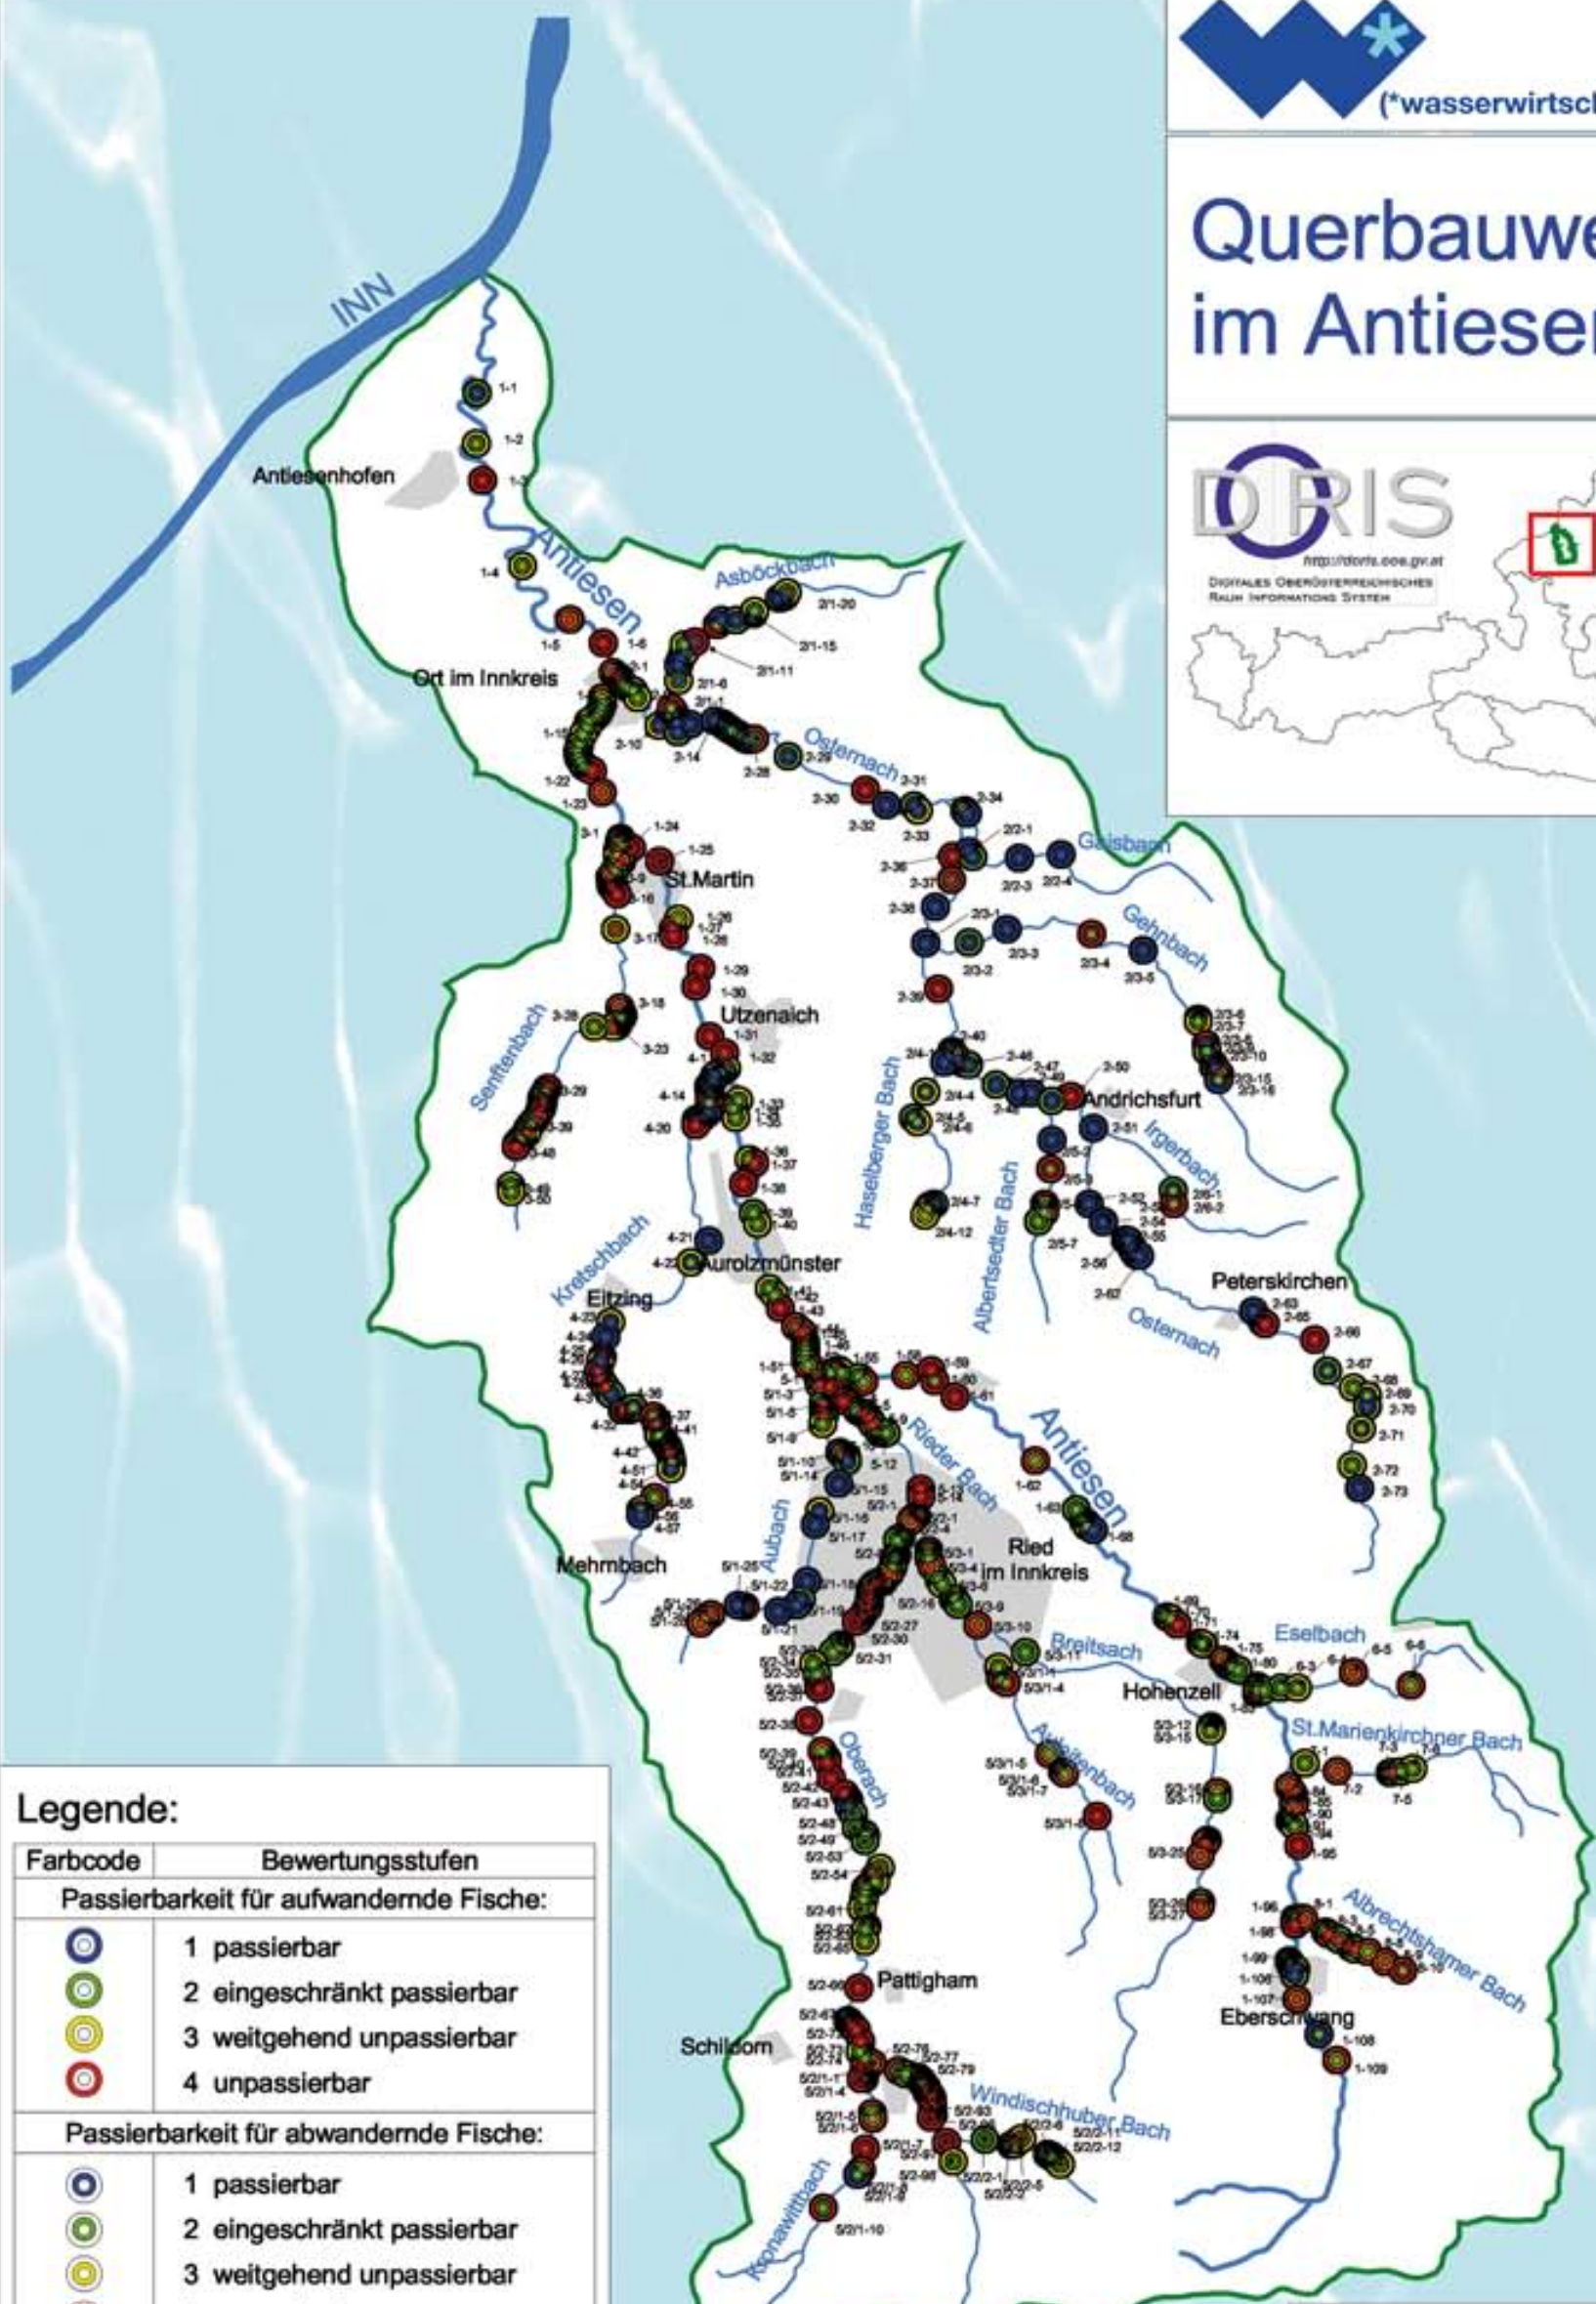
Querbauwerke im Antiesensystem

Farbcode	Bewertungsstufen
Passierbarkeit für aufwandernde Fische:	
	1 passierbar
	2 eingeschränkt passierbar
	3 weitgehend unpassierbar
	4 unpassierbar
Passierbarkeit für abwandernde Fische:	
	1 passierbar
	2 eingeschränkt passierbar
	3 weitgehend unpassierbar
	4 unpassierbar
Passierbarkeit für Benthosorganismen:	
	1 passierbar
	2 teilweise passierbar
	3 unpassierbar
	Gewässereinzugsgebiet

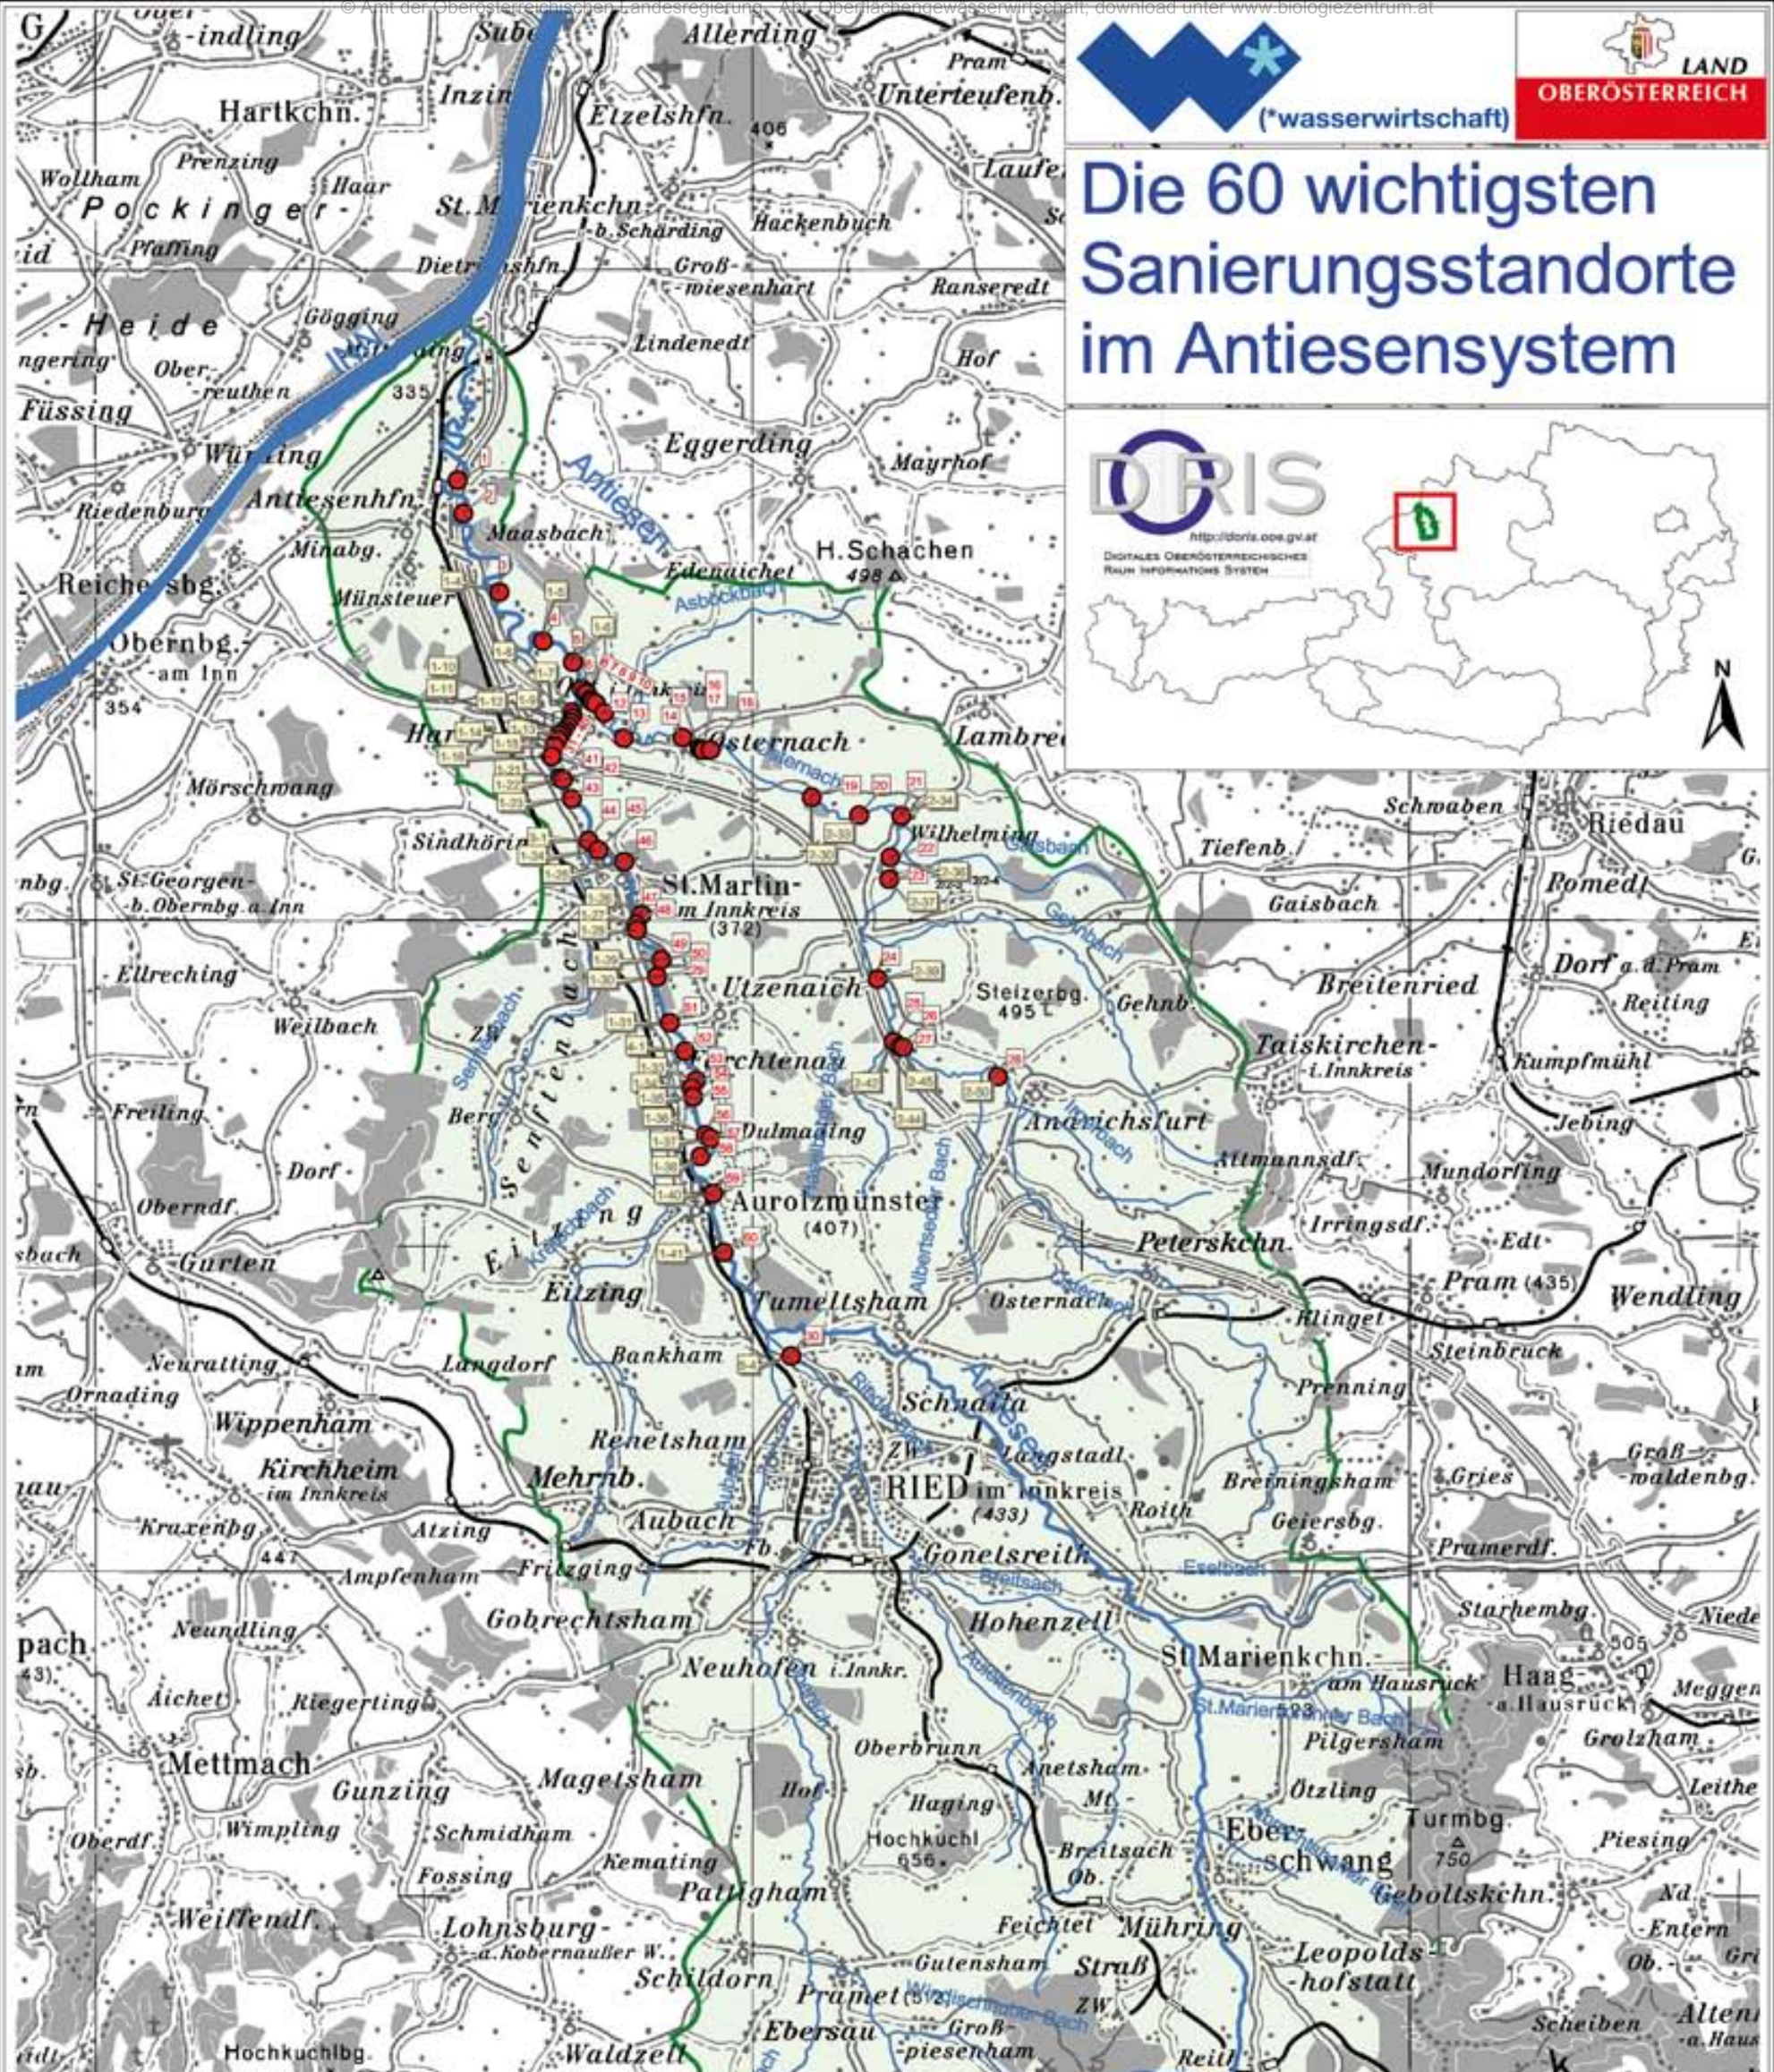
- Sanierungsstandorte
 - 1 Rangstufe
 - 1-2 Nummer des Querbauwerkes
 - Gewässer
 - Wald
 - Einzugsgebiet
- 0 1 2 3 4 5 Kilometer
