# Wehrkataster der Aist und ihrer Zuflüsse

Gewässerschutz-  
Bericht 41

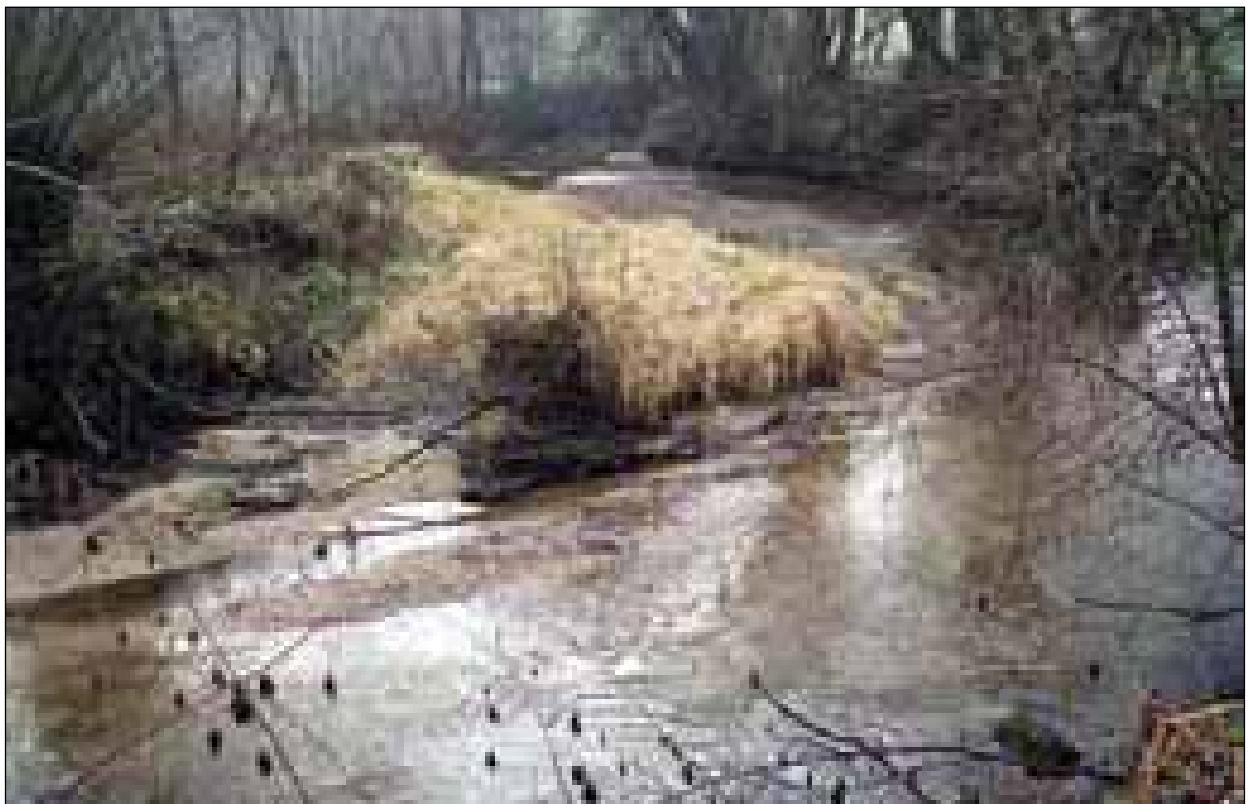
**Abb. 5:** Gewundener Verlauf im Unterlauf der Feldaist

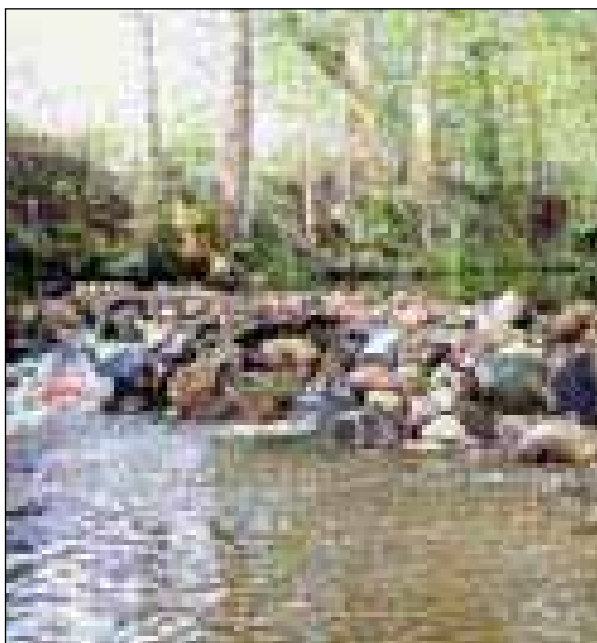
- Ein entscheidendes Kriterium, das vor allem kleine Querbauwerke mit geringen Stauhöhen für Fische unpassierbar macht, ist die Aufspaltung des Wasserkörpers. Wenn das Querbauwerk nicht kompakt gebaut ist, wie dies häufig bei Konstruktionen aus losen Steinen oder Holz der Fall ist, wird der Abfluss in eine Vielzahl kleiner Wasserkörper zerlegt, die das Bauwerk durchströmen. Jeder einzelne dieser Wasserstrahlen ist aufgrund seiner geringen Dimension unpassierbar (**Abb. 9**). Auch dieses Kriterium gilt für beide Wanderrichtungen.

**Abb. 9:** Querbauwerke, die von einer Vielzahl kleiner Wasserkörper durchströmt sind, sind für Fische unpassierbar (Foto: Gusenbach)

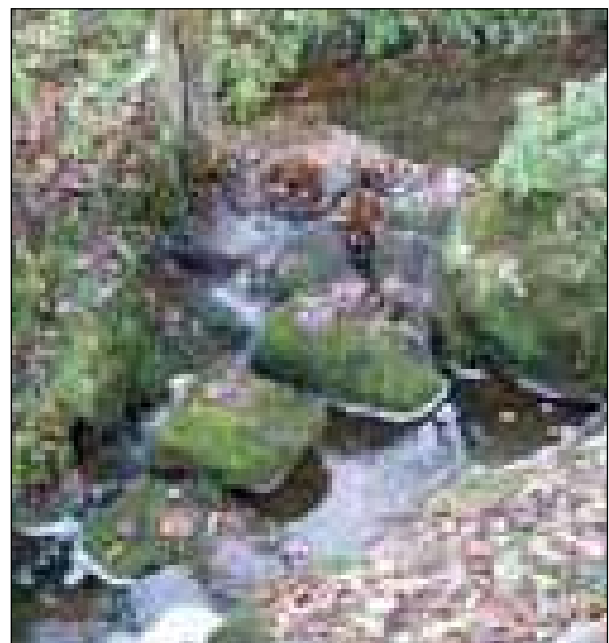
- Große Blöcke, die häufig im Bachbett verlegt werden, um z.B. die Sohle für den Hochwasserfall zu stabilisieren, führen zu einer ähnlichen Situation. Der Wasserkörper wird mehrfach aufgeteilt und verliert sich zwischen den Blöcken (**Abb. 10**).

**Abb. 10:** Verliert sich der Wasserkörper zwischen großen Blöcken, ist eine Migration unmöglich (Foto: Mahrendorfer Bach)

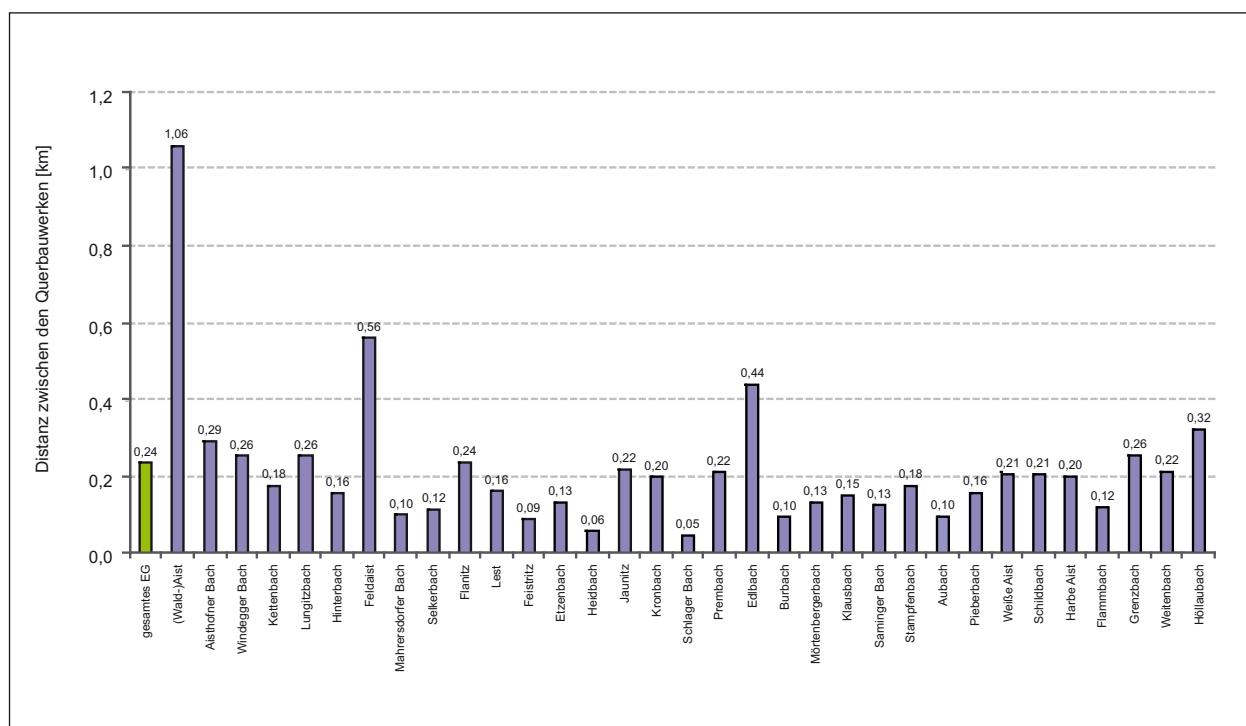
Aus der Anzahl von 1.190 Querbauwerken und der gemessenen Begehungsstrecke von knapp 284 km Länge ergibt sich rein rechnerisch eine durchschnittliche Distanz von 240 m zwischen zwei Wanderhindernissen (**Abb. 13**). Von den größeren Zuflüssen im Aist-System sind auch die Feistritz, der Kettenbach und der Stampfenbach in der longitudinalen Richtung von zahlreichen Querbauwerken unterbrochen.

Mit Abstand am wenigsten Querbauwerke befinden sich im Hauptfluss, der (Wald-)Aist. Rechnerisch liegt hier eine freie Fließstrecke von 1.060 m zwischen den einzelnen aufgenommenen Wehranlagen (**Abb. 13**).

Abb. 13: Durchschnittliche freie Fließstrecke zwischen je zwei Querbauwerken [km] (EG = Einzugsgebiet)

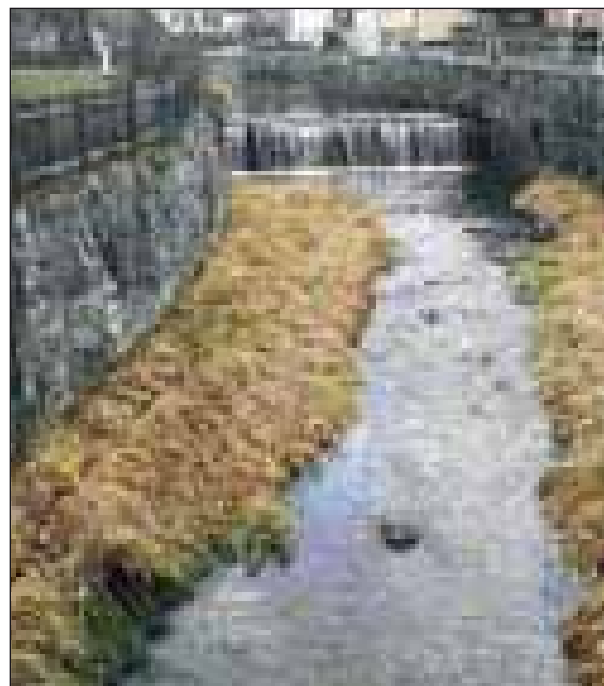
wird ihr Bachbett von Ufermauern begrenzt und teilweise wurde auch die Sohle betoniert (**Abb. 15**).

**Abb. 15:** Die Feldaist wird durch das Stadtzentrum von Freistadt in einem kanalisierten Bachbett geführt

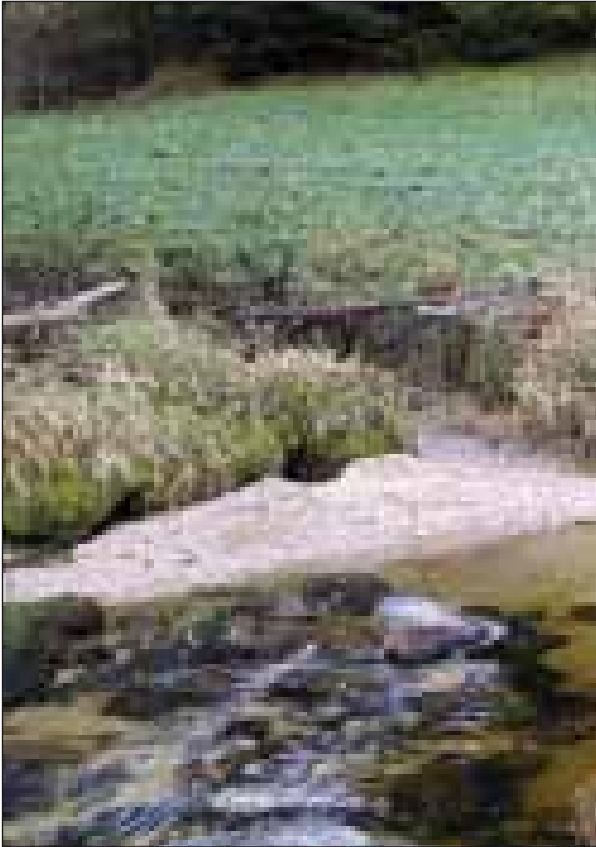
**Abb. 26:** Die Mündung des Waltrasedter Baches südlich des Gehöftes Waltrasedt

Der Waltrasedter Bach, ein rechtsufriger Zufluss der (Wald-)Aist, ist im Mündungsbereich natürlich erhalten und daher für die aquatische Fauna erreichbar und besiedelbar (**Abb. 26**).

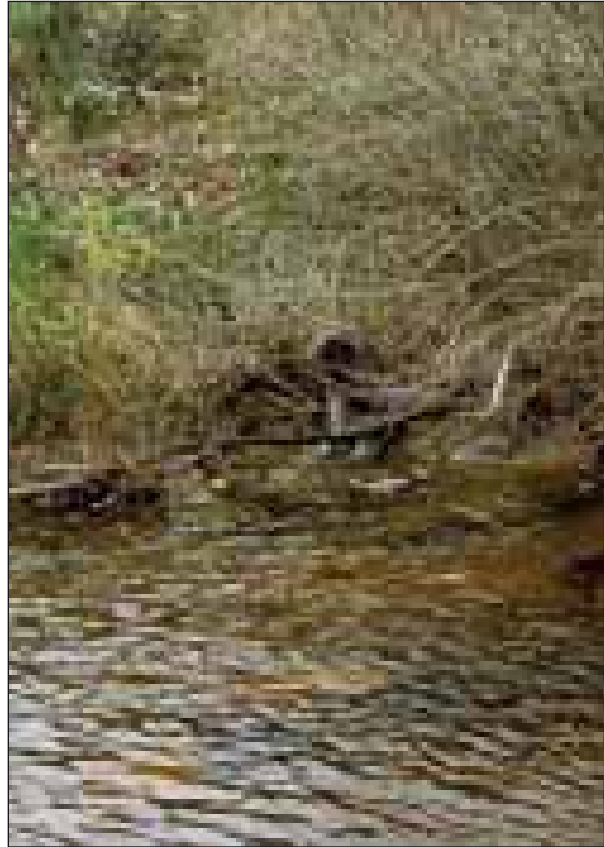
**Abb. 27:** Die Verrohrung von kleinen Zuflüssen verhindert die Konnektivität mit dem Hauptfluss

Dagegen ist der Reiternbach ein Beispiel für einen kleinen Zufluss, der durch Verrohrung vom Hauptfluss entkoppelt wurde und so für die aquatische Fauna als Lebensraum entfällt (**Abb. 27**).

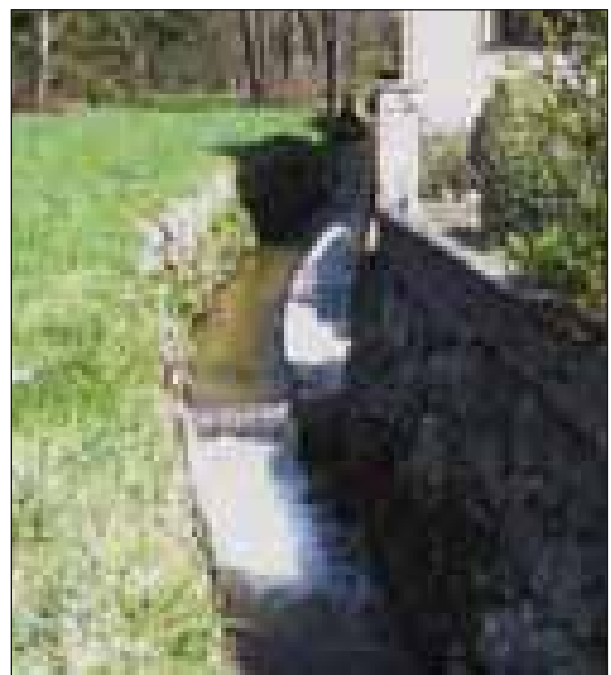
thropogen beeinflusst. Bis vor wenigen Jahrzehnten wurde hier aus einem Steinbruch Material gewonnen, das unter anderem auch zur Errichtung massiver Ufermauern genutzt wurde (**Abb. 29**). Die Ufermauer beschränkt sich zwar auf den unmittelbaren Siedlungsbereich und erstreckt sich mit einigen Unterbrechungen nur über wenige 100 m Länge, beeinflusst hier aber beträchtlich die Konnektivität mit dem Umland.

**Abb. 29:** Der Aisthofner Bach ist nur über wenige hundert Meter von wasserbaulichen Maßnahmen beeinflusst

Diese Längsverbauungsklasse wird bei der Siedlung „Bauer zu Bach“, wo über etwa 270 m Länge eine massive Ufermauer errichtet wurde, von der Klasse 3 abgelöst. Die Ufermauer wurde bereits vor dem ersten Weltkrieg errichtet, als in einem Steinbruch in unmittelbarer Nähe zum Aisthofner Bach noch Material abgebaut wurde.

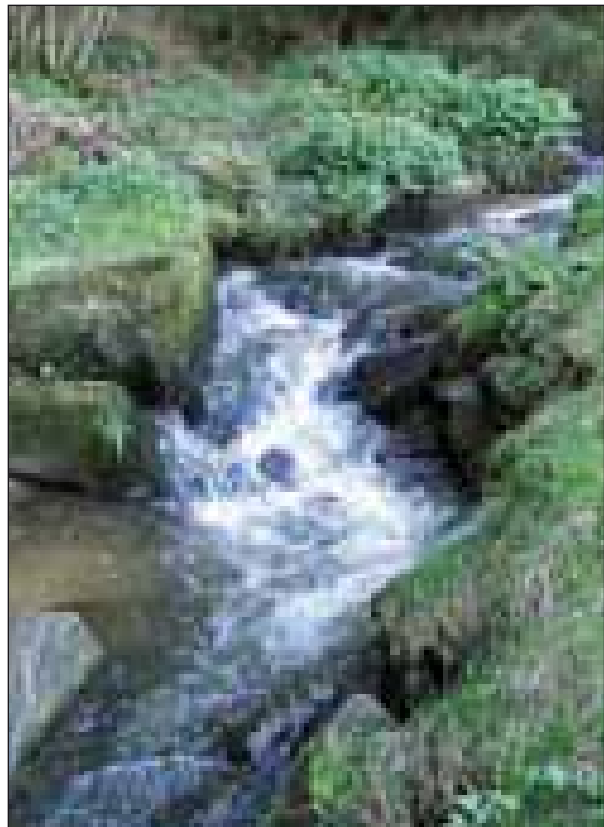
**Abb. 41:** Über die Jahrhunderte entstanden an den Uferböschungen durch ständige Steinablagerungen lockere Steinschichtungen, wie beispielsweise hier beim Querbauwerk Nr. 3/2-17

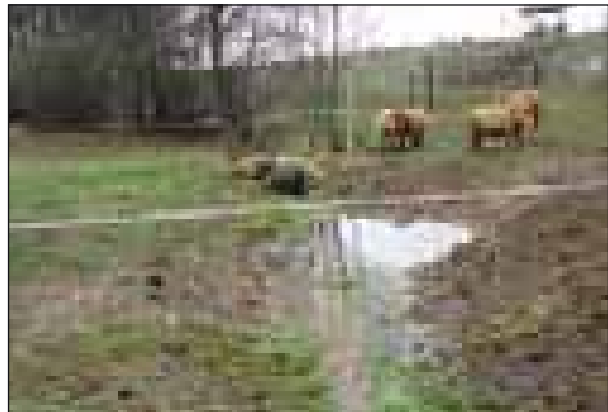
lauf juvenile Edelkrebse (*Astacus astacus*) nachgewiesen werden. Nordöstlich der Ortschaft Selker fließt der Bach mitten durch eine Viehweide, wo er als Tränke genutzt wird (**Abb. 51**). Dadurch kommt es zwangsläufig zu einem vermehrten Eintrag von Nährstoffen, die sich negativ auf das ökologische Gleichgewicht des Gewässers auswirken. Auch die Gewässermorphologie leidet stark unter dieser Nutzung, wie auf dem Bild gut zu erkennen ist.

**Abb. 51:** Viehtränke im Mittellauf des Selkerbaches nordöstlich der Ortschaft Selker

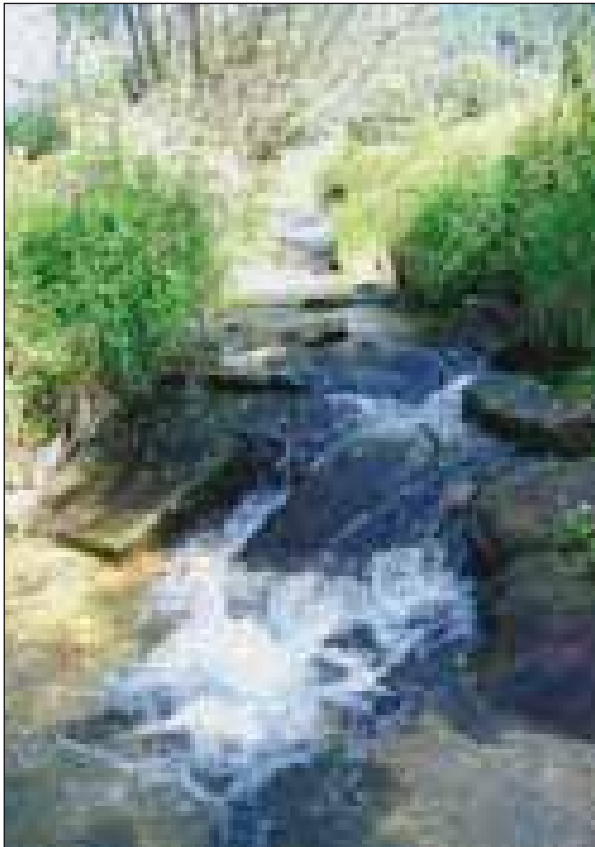
Im Mündungsbereich weist die Flanitz ein kanalisiertes Bachbett auf und mündet über eine Sohlrampe in die Feldaist. Dieses künstliche Querbauwerk stellt ein massives Wanderhindernis dar und behindert die Einwanderung der aquatischen Fauna aus der Feldaist (**Abb. 55**).

Abb. 55: Unpassierbare Mündung der Flanitz in die Feldaist

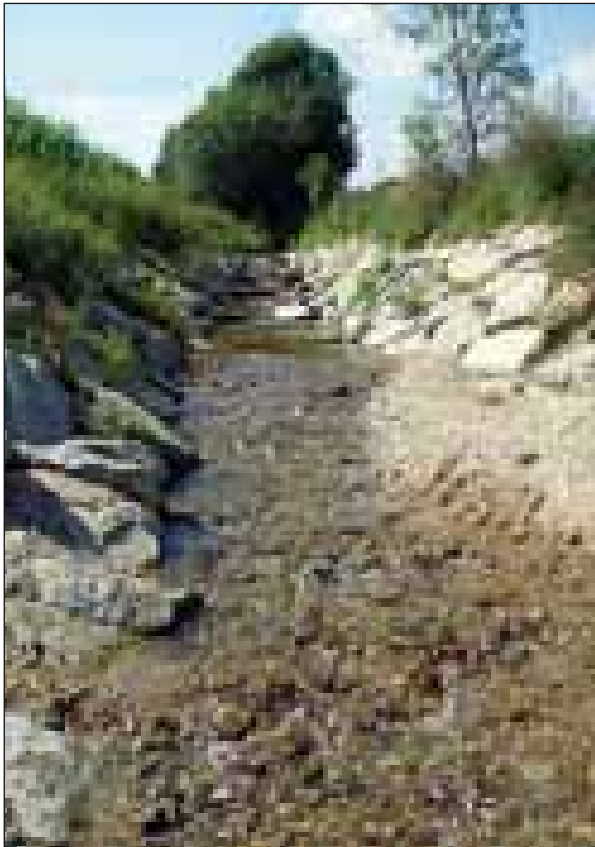
Geländestufe angelegt und somit eine künstliche Wanderbarriere für die aquatische Fauna geschaffen. Flussauf der Mündung fließt die Lest in einem mehrere 100 m langen kanalisierten Bachbett. Unmittelbar oberhalb der Ortschaft Dörfel geht das Bachbett in einen naturnahen und teilweise gewundenen Verlauf über. Im Jahre 2005 wurde in Zusammenarbeit mit der Wentzel'schen Gutsverwaltung Weinberg als Fischereiberechtigter in diesem Gebiet und dem Gewässerbezirk Linz der unmittelbare, bis dahin völlig unpassierbare Mündungsbereich umgebaut und durch die Anlage eines Tümpelpasses für die Fischfauna wieder durchgängig gemacht (**Abb. 59**). Diese Fischwanderhilfe wurde mit einer Gesamtlänge von rund 37 m errichtet und besteht aus 15 Steinstufen mit einer mittleren Überfallhöhe von 13 cm.

Abb. 59: Tümpelpass im Bereich der Mündung der Lest in die Feldaist

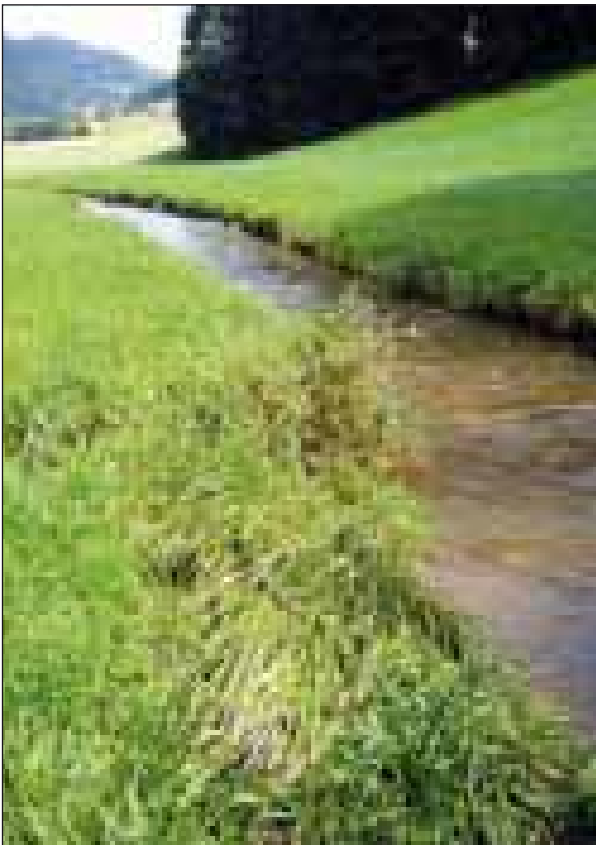
Abb. 63: Zwischen Lasberg und St. Oswald bei Freistadt wurde die Feistritz massiv wasserbaulich verändert

allerdings oft von der Böschungssicherung in das Bachbett gestürzt sind, bilden wenige Strukturelemente. Bis Lasberg bleibt dieses Erscheinungsbild einer weitgehend kanalisiert Feistritz bestehen (**Abb. 63**).

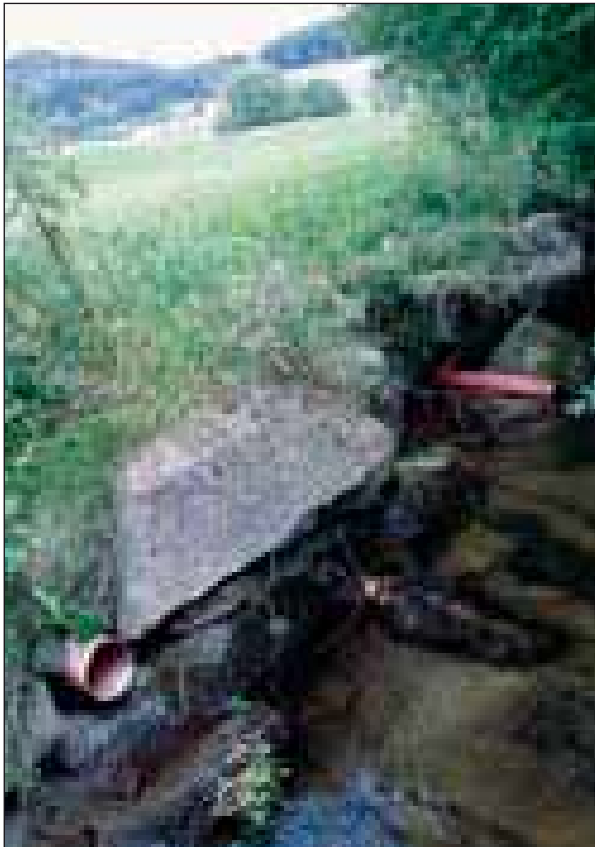
hende Sicherung der Ufer aufweist. Nach einer natürlichen Schluchtstrecke im Wald flussab der Ortschaft Holzmühle setzt sich die Sicherung des Bachbettes fort. Mitten auf dem Golfplatz von St. Oswald mündet der Heidbach mit einem uferbegleitenden Holzbestand linksufrig in die Feistritz. Auf einer Strecke von etwa 200 m flussauf der Mündung weist das Bachbett einen naturnah erhaltenen Verlauf auf, jedoch grenzen die Spielflächen des Golfplatzes zum Teil unmittelbar an das Bachbett. Der Eintrag von Oberflächenwasser aus den Grünflächen der Golfanlage, das in der Regel stark mit Düngemitteln versetzt ist, kann zu einer Eutrophierung des Gewässers führen (**Abb. 71**).

Abb. 71: Drainagerohre aus dem Golfplatz in St. Oswald bei Freistadt münden in den Heidbach

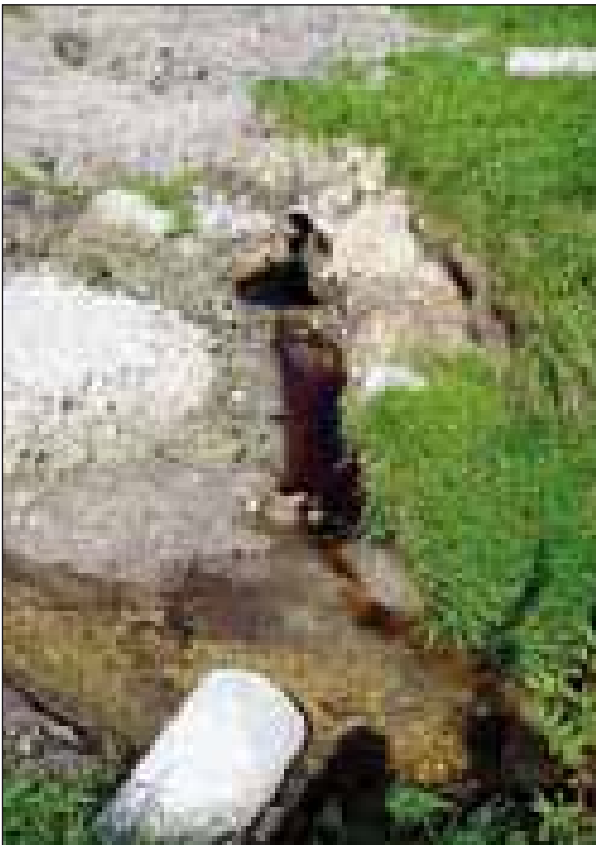
der Eintrag organischer Biomasse in Form von Gülle aus einem Betonrohr festgestellt werden (**Abb. 79**). Derartige Einleitungen haben massive negative Auswirkungen auf das Ökosystem. Im Mittellauf durchquert der Kronbach ein Waldstück, in dem ihm genügend Freiraum zur Ausbildung eines naturnahen Laufes zur Verfügung steht. In der Gegend des Berges Hochbühel schwenkt der Gewässerlauf dann nach Südosten ab, um südlich des Gehöftes Lengauer in die Jaunitz zu münden. Im Unterlauf fließt der Kronbach von einem schmalen Gehölzstreifen begleitet wieder durch landwirtschaftlich genutztes Gebiet.

Abb. 79: Gülleintrag im Oberlauf des Kronbaches

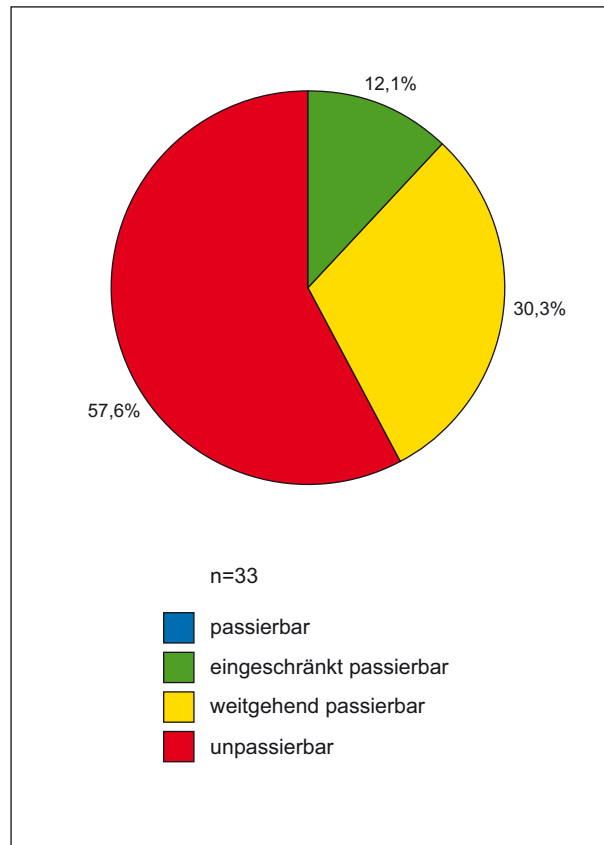
Abb. 80: Passierbarkeit der Querbauwerke für aufwandernde Fische im Kronbach

Im Kronbach wurden im Untersuchungsabschnitt 33 künstliche Querbauwerke erhoben, von denen 27 keinerlei Nutzung unterliegen. Für flussaufwärts wandernde Fische ist kein einziges Bauwerk ungehindert passierbar (**Abb. 80**). Nur 12,1% sind bei günstigen Bedingungen eingeschränkt überwindbar. Mit 30,3% musste fast ein Drittel der Einbauten als weitgehend unpassierbar eingestuft werden und mit 57,6% ist der überwiegende Teil für flussaufwärts schwimmende Fische unpassierbar.

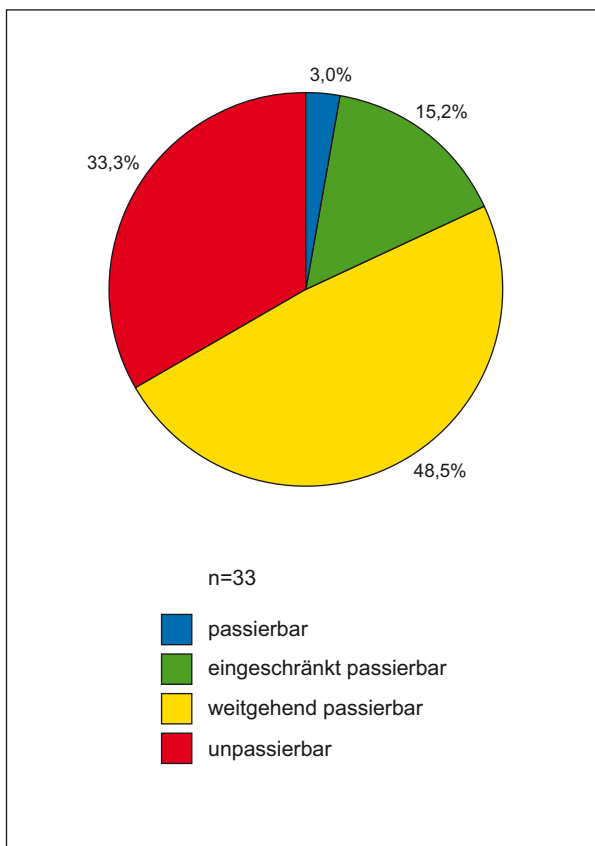
Abb. 81: Passierbarkeit der Querbauwerke für abwandernde Fische im Kronbach

Nur wenig besser stellt sich die Situation für abwärts migrierende Fische dar (**Abb. 81**). Völlig ungehindert können die Fische nur 3,0% der Bauwerke flussabwärts überwinden. 15,2% der Querbauwerke können eingeschränkt pas-

siert werden. Den größten Anteil mit 48,5% machen die weitgehend unpassierbaren Einbauten aus, die nur unter günstigen Bedingungen die Migration nicht behindern. Ein Drittel der Einbauten ist für flussabwärts schwimmende Fische unpassierbar.

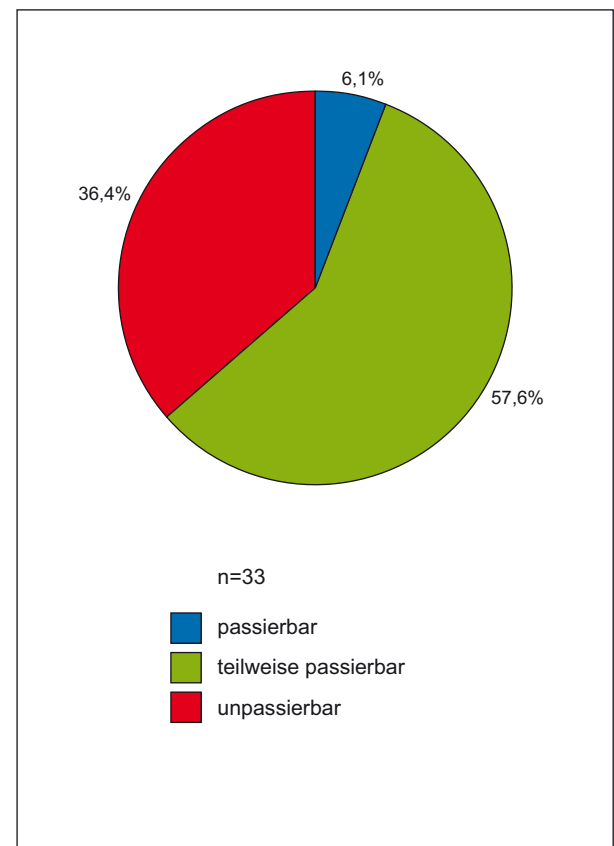
Abb. 82: Passierbarkeit der Querbauwerke für Benthosorganismen im Kronbach

Hinsichtlich der Passierbarkeit für die Vertreter des Makrozoobenthos stellen die Querbauwerke im Kronbach ebenfalls ein Problem dar (**Abb. 82**). Nur 6,1% der Querbauwerke sind problemlos passierbar. Mehr als die Hälfte, nämlich 57,6% der Einbauten, ist für diese Tiergruppe nur teilweise passierbar, die verbleibenden 36,4% sind völlig unüberwindlich.

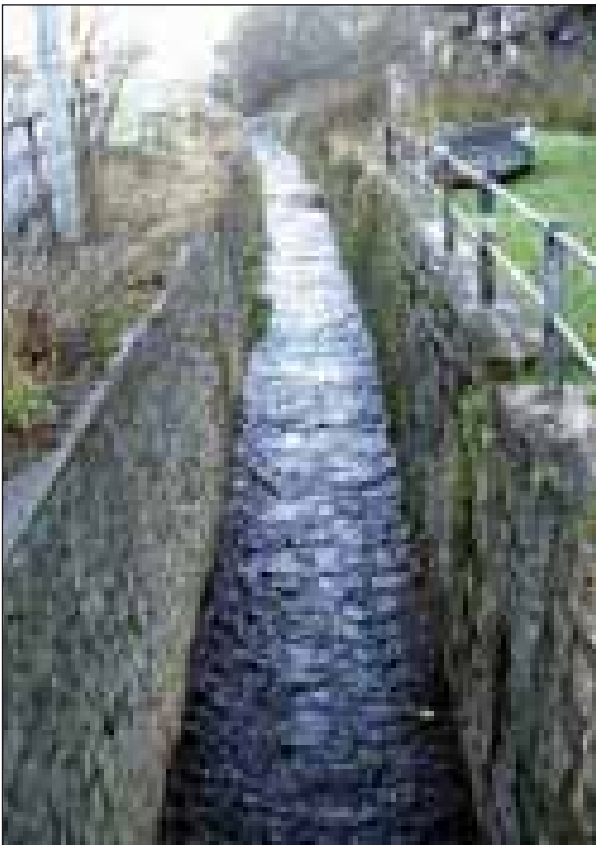
Abb. 83: Kanalierter Abschnitt im Schlager Bach

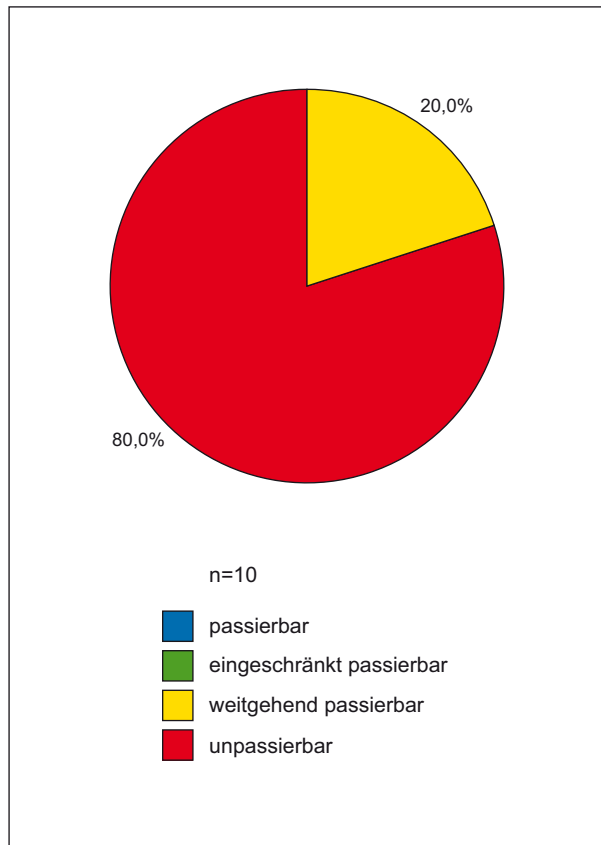
Abb. 84: Passierbarkeit der Querbauwerke für aufwandernde Fische im Schlager Bach

Nutzung unterliegen. Für flussaufwärts wandernde Fische ist kein einziges Bauwerk ungehindert oder eingeschränkt passierbar (**Abb. 84**). Lediglich 20% der Einbauten sind weitgehend unpassierbar, das heißt, sie sind nur für gute Schwimmer oder nur zeitweise überwindbar. Die restlichen 80% der Querbauwerke sind für flussaufwärts migrierende Fische unpassierbar.

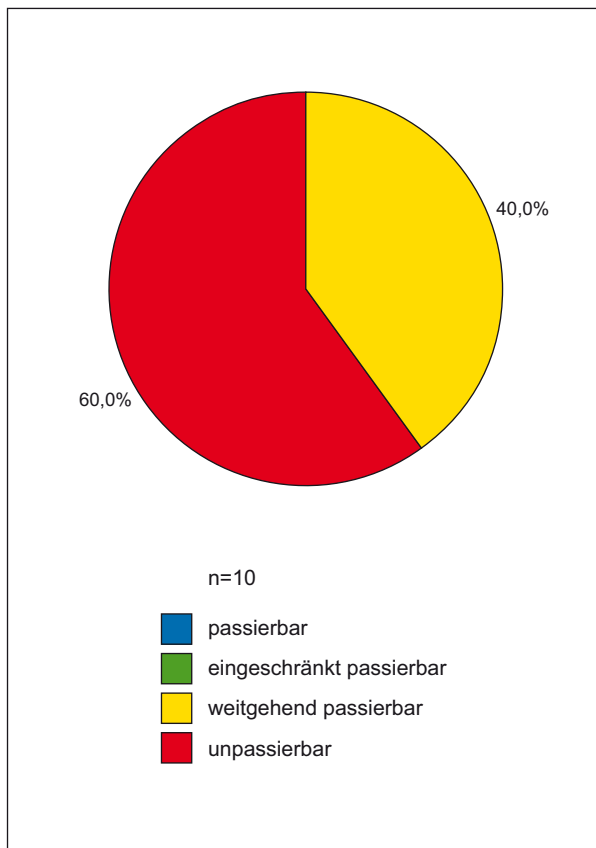
Abb. 85: Passierbarkeit der Querbauwerke für abwandernde Fische im Schlager Bach

Nur wenig besser stellt sich die Situation für abwärts migrierende Fische dar (**Abb. 85**). Völlig passierbar oder eingeschränkt passierbar ist wiederum kein einziges Bauwerk. 40% der Einbauten sind weitgehend unpassierbar und 60% stellen für flussabwärts schwimmende Fische eine Barriere dar und sind somit als unpassierbar einzustufen.

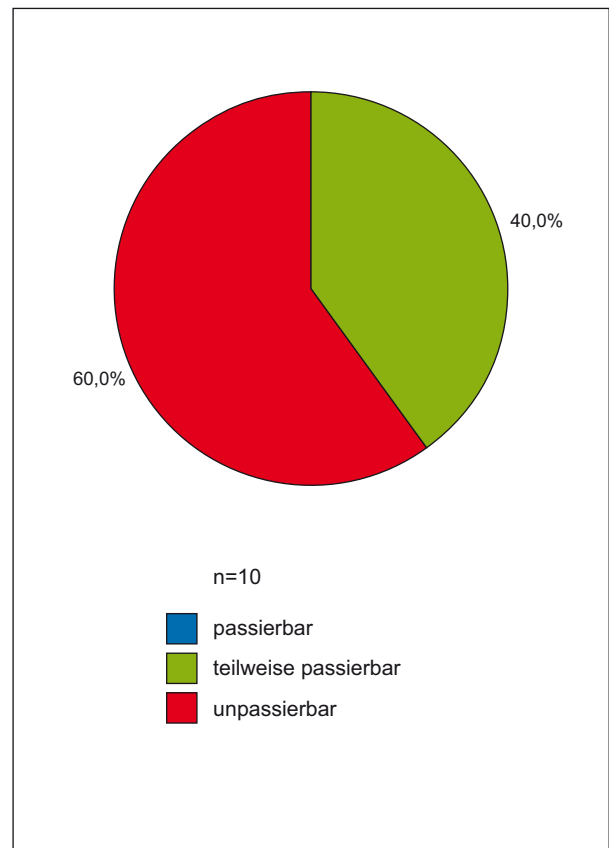
Abb. 86: Passierbarkeit der Querbauwerke für Benthosorganismen im Schlager Bach

Hinsichtlich der Passierbarkeit für die Vertreter des Makrozoobenthos können die Sohleinbauten in zwei Klassen eingeteilt werden, da kein einziges Querbauwerk problemlos passiert werden kann (**Abb. 86**). 40% der Querbauwerke sind teilweise passierbar und 60% der Einbauten sind für diese Tiergruppe völlig unüberwindlich.

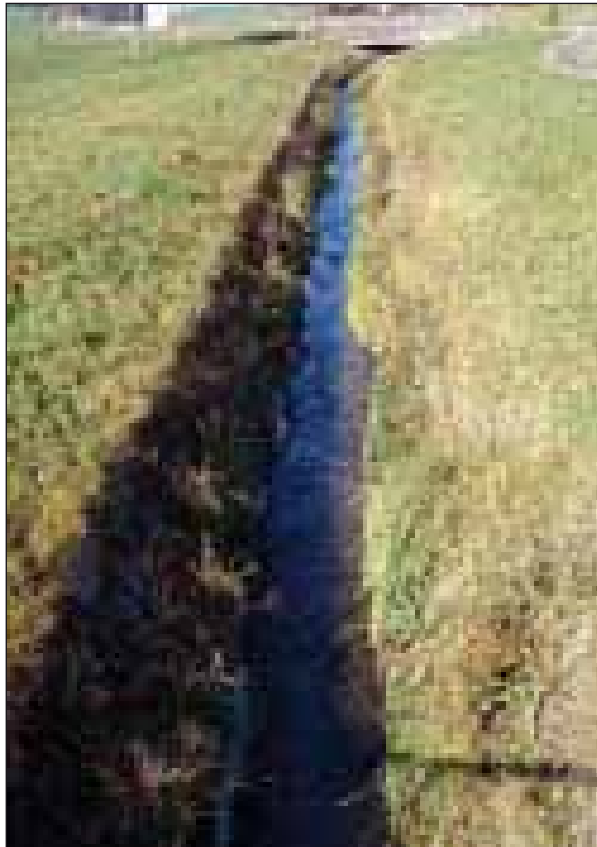
Der Prembach wird südlich der Ortschaft Lichtenau, flussauf eines rechtsufrig gelegenen Teiches, in einem naturfernen Bachbett geführt. Ab diesem Abschnitt verläuft der Bach in einer betonierten oder durch Sohlpflasterung stabilisierten, trapezförmigen Kanalisierung (Abb. 88). Diese Regulierung setzt sich flussabwärts im ganzen Ortsgebiet von Lichtenau

Abb. 88: Kanalisierter Abschnitt im Prembach

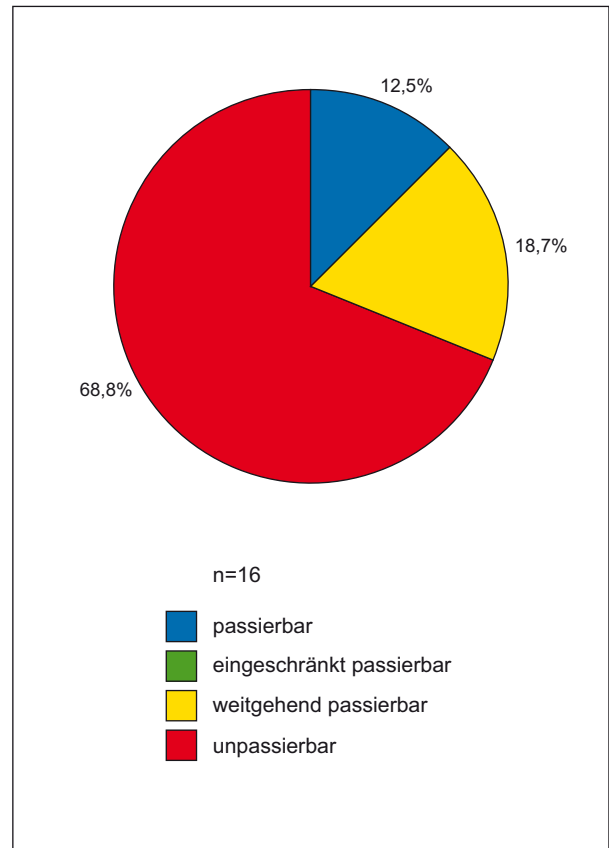
Abb. 89: Passierbarkeit der Querbauwerke für aufwandernde Fische im Prembach

Die Passierbarkeit dieser Einbauten für flussaufwärts migrierende Fische ist in **Abb. 89** dargestellt. 12,5% der Standorte sind problemlos passierbar. Querbauwerke, die unter die Bewertung eingeschränkt passierbar einzustufen wären, konnten keine ausgewiesen werden. 18,7% aller Einbauten sind als stark eingeschränkt, also weitgehend unpassierbar und mit 68,8% mehr als zwei Drittel als völlig unpassierbar einzustufen.

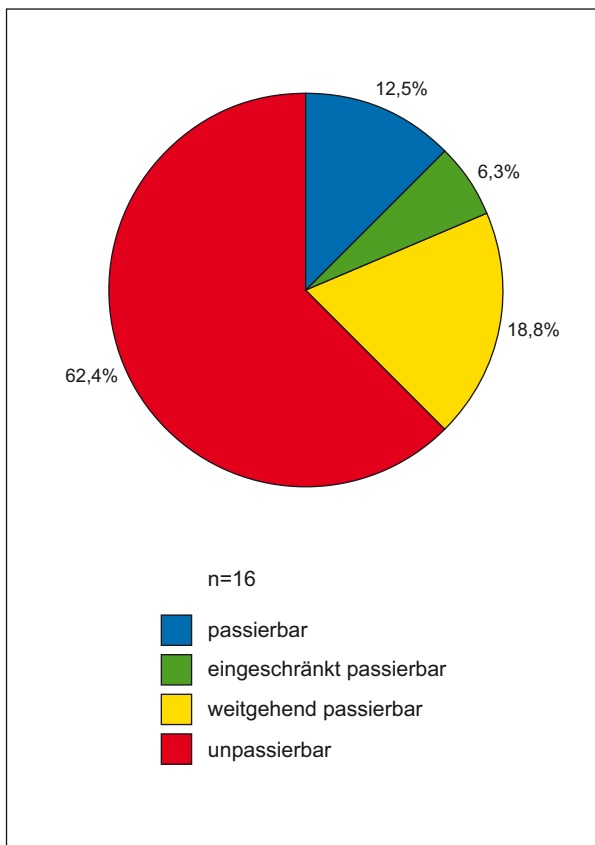
Abb. 90: Passierbarkeit der Querbauwerke für abwandernde Fische im Prembach

Aus **Abb. 90** ist ersichtlich, dass 12,5% der Querbauwerke im Prembach für flussabwärts schwimmende Fische uneingeschränkt überwindbar sind. Weitere 6,3% sind zumindest eingeschränkt passierbar, 18,8% der Einbauten müssen als weitgehend unpassierbar eingestuft werden. Den größten Anteil ergeben mit 62,4% die völlig unpassierbaren Querbauwerke.

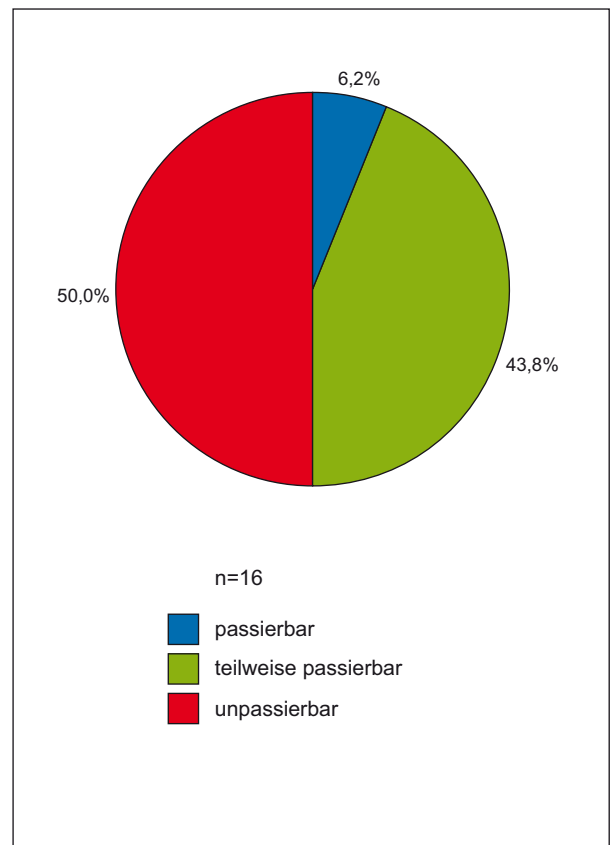
Abb. 91: Passierbarkeit der Querbauwerke für Benthosorganismen im Prembach

Die Passierbarkeit der Einbauten im Prembach für Makrozoobenthosorganismen ist in **Abb. 91** dargestellt. Mit 6,2% ist der Anteil der problemlos passierbaren sehr gering. Immerhin können 43,8% der Querbauwerke zumindest teilweise passiert werden. 50,0% sind allerdings völlig unpassierbar.

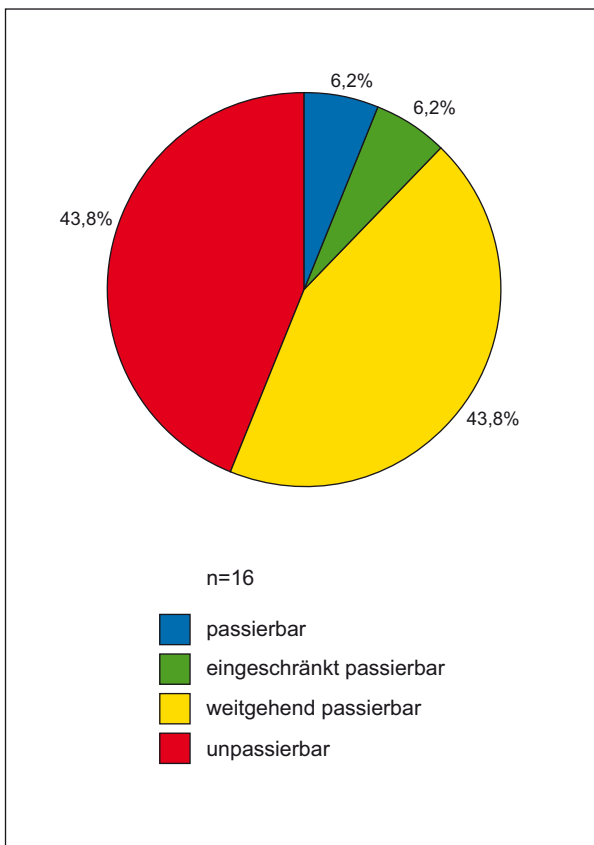
Abb. 98: Passierbarkeit der Querbauwerke für abwandernde Fische im Mörtenbergerbach

Flussabwärts wandernde Fische können im Mörtenbergerbach jeweils 6,2% der Bauwerke problemlos beziehungsweise eingeschränkt passieren (**Abb. 98**). An 43,8% aller Standorte ist eine Passage über das Bauwerk weitgehend unmöglich, und 43,8% der Einbauten sind völlig unpassierbar.

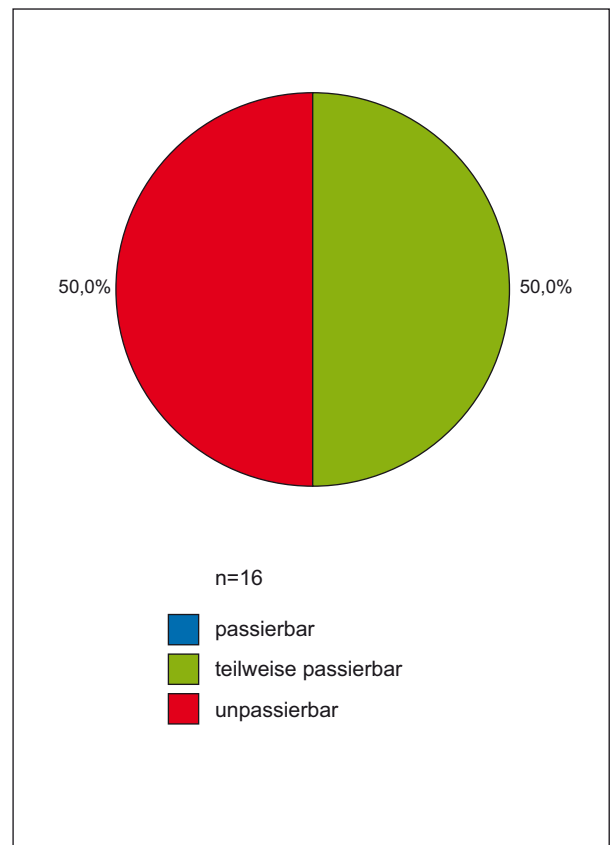
Abb. 99: Passierbarkeit der Querbauwerke für Benthosorganismen im Mörtenbergerbach

Für die Vertreter der Makrozoobenthosfauna gibt es im Mörtenbergerbach überhaupt keine problemlos passierbaren Einbauten. Der Prozentsatz für teilweise passierbare und unpassierbare ist mit je 50,0% gleich groß (**Abb. 99**).

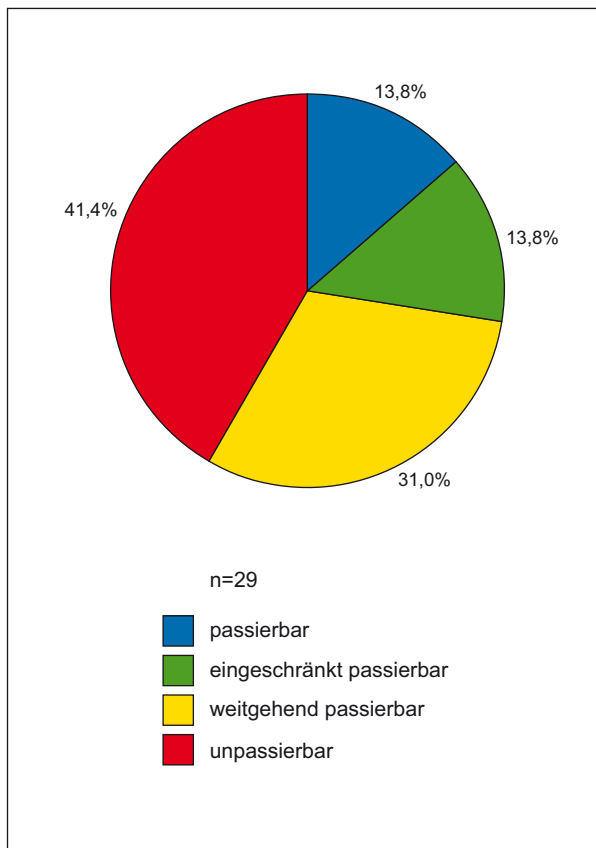
Abb. 101: Passierbarkeit der Querbauwerke für abwandernde Fische im Klausbach

Aus **Abb. 101** ist ersichtlich, dass jeweils 13,8% der Einbauten für flussabwärts schwimmende Fische entweder passierbar oder eingeschränkt passierbar sind. Fast ein Drittel der Querbauwerke im Klausbach, nämlich 31,0%, ist weitgehend unpassierbar. Den größten Anteil ergeben mit 41,4% wieder die völlig unpassierbaren Einbauten.

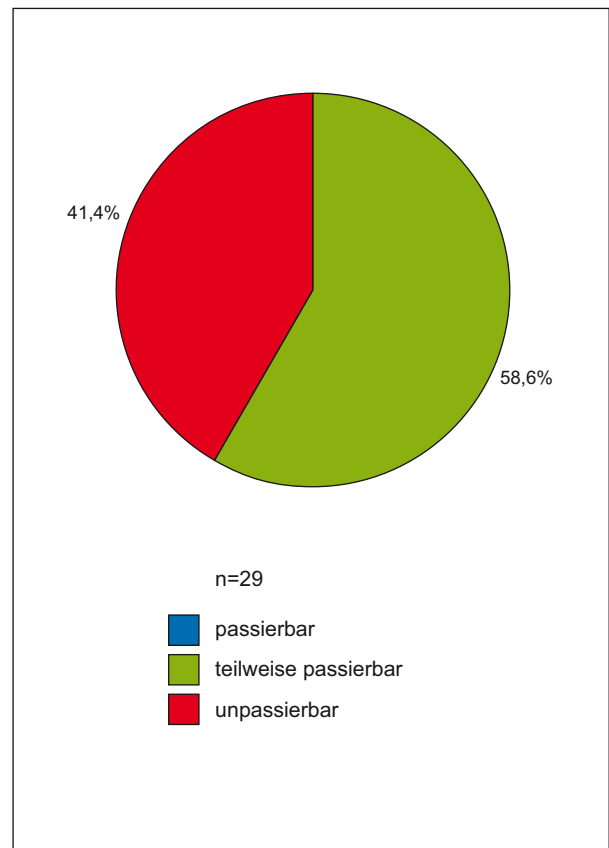
Abb. 102: Passierbarkeit der Querbauwerke für Benthosorganismen im Klausbach

Die Passierbarkeit der Einbauten für Makrozoobenthosorganismen im Klausbach ist in **Abb. 102** dargestellt. Kein einziges Querbauwerk kann problemlos passiert werden. 58,9% sind teilweise, also entweder in bestimmten Bereichen oder nur bei günstigen Abflussverhältnissen, überwindbar. Der Anteil der völlig unpassierbaren Querbauwerke liegt bei 41,4%.

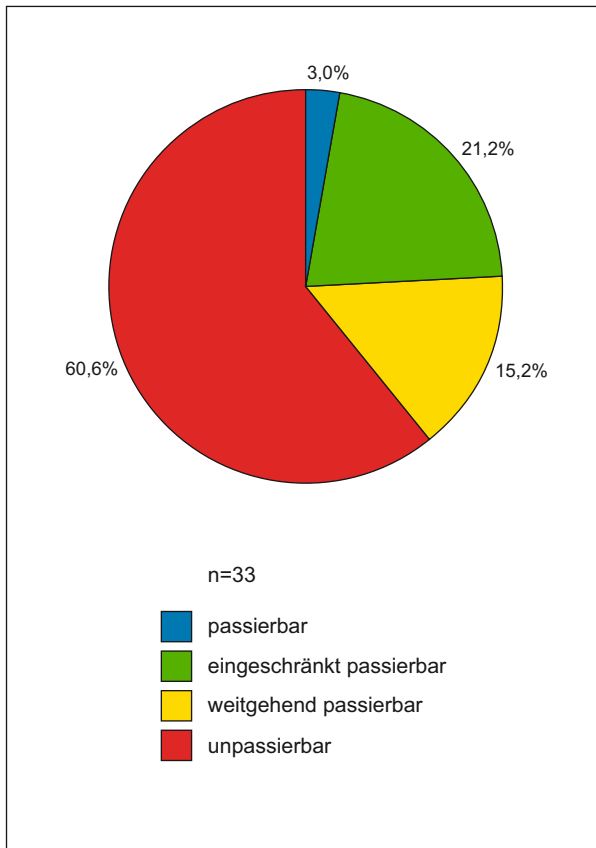
Abb. 105: Passierbarkeit der Querbauwerke für abwandernde Fische im Saminger Bach

Die flussabwärtige Passierbarkeit der Einbauten im Saminger Bach ist **Abb. 105** zu entnehmen. Nur 3,0% der Einbauten sind problemlos zu passieren, weitere 21,2% können abwärts wandernde Fische zumindest eingeschränkt überwinden. 15,2% der Querbauwerke sind nur unter sehr günstigen Abflussbedingungen, also zeitlich eingeschränkt überwindbar, während mit 60,6% der größte Anteil aller Einbauten für die Abwärtswanderung als völlig unpassierbar einzustufen ist.

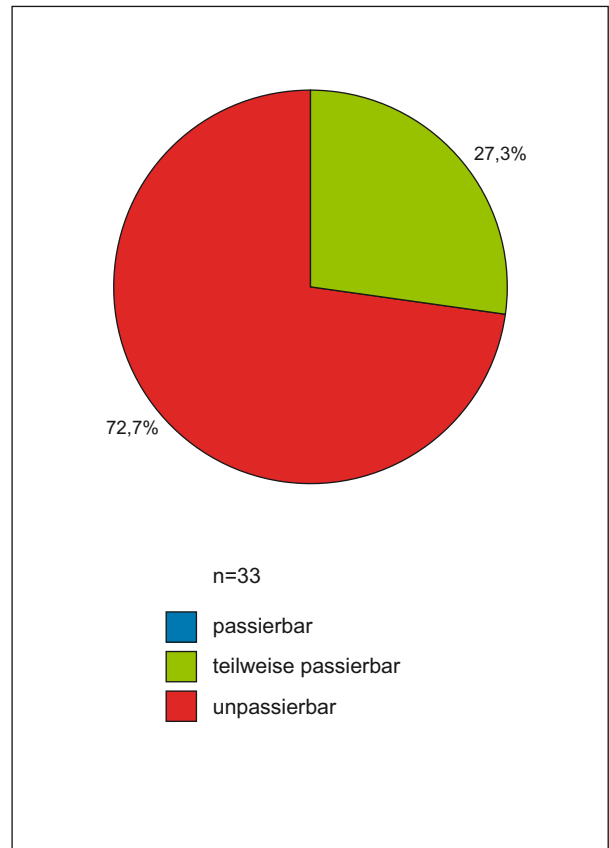
Abb. 106: Passierbarkeit der Querbauwerke für Benthosorganismen im Saminger Bach

Bezüglich der Benthospassierbarkeit im Saminger Bach gab es zum Erhebungszeitpunkt kein einziges Querbauwerk, das problemlos passierbar war (**Abb. 106**). Mit 27,3% sind verhältnismäßig wenige Einbauten zumindest teilweise passierbar. Den größten Anteil machen mit 72,7% auch hier wieder die unpassierbaren Wanderbarrieren im Gewässer aus.

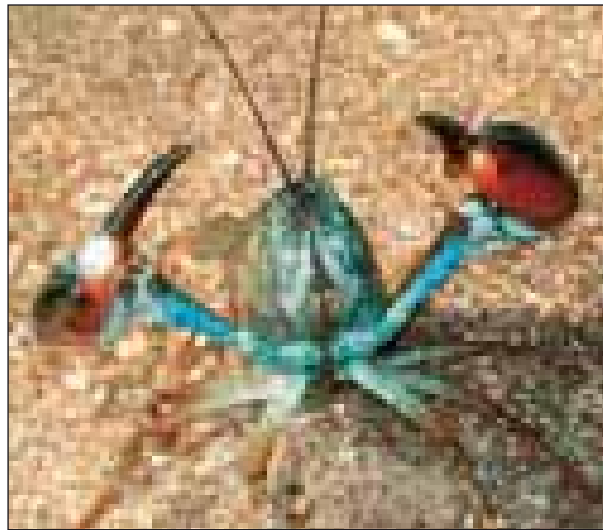
Bei der Begehung des Gewässers musste ein massiver Signalkrebsbestand über den gesamten kartierten Gewässerverlauf beobachtet werden (**Abb. 107**). Im Zuge einer

**Abb. 107:** Signalkrebs aus dem Stampfenbach

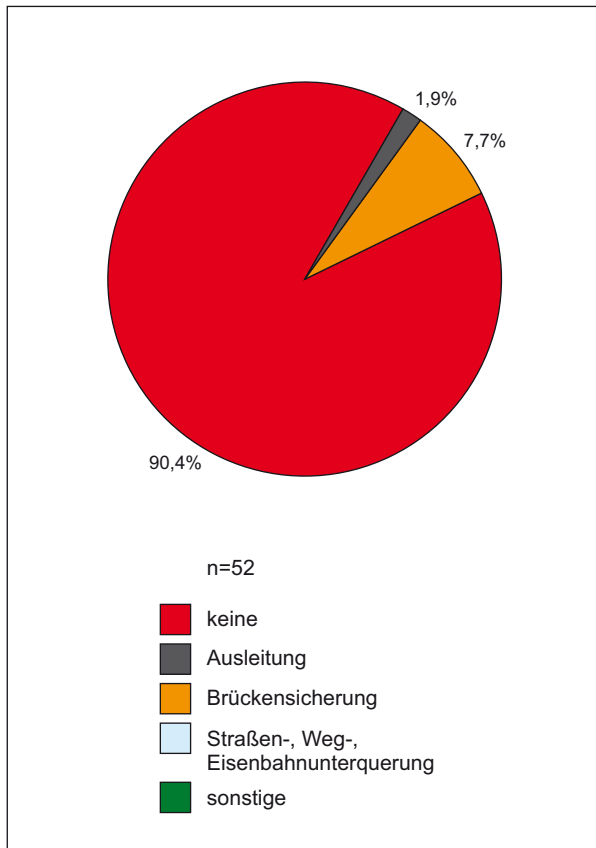
Abb. 108: Überblick über die aktuelle Nutzung der Querbauwerke im Stampfenbach

Im Zuge der Erhebung wurden im Stampfenbach 52 Querbauwerke aufgenommen. Dies ergibt eine durchschnittliche freie Fließstrecke von 180 m Länge zwischen zwei Einbauten (**Abb. 13**). Über 90% aller Querbauwerke weisen keine aktuelle Nutzung auf. Brückensicherungen ergeben einen Anteil von 7,7%, und 1,9% der Einbauten dienen der Ausleitung von Wasser (**Abb. 108**).

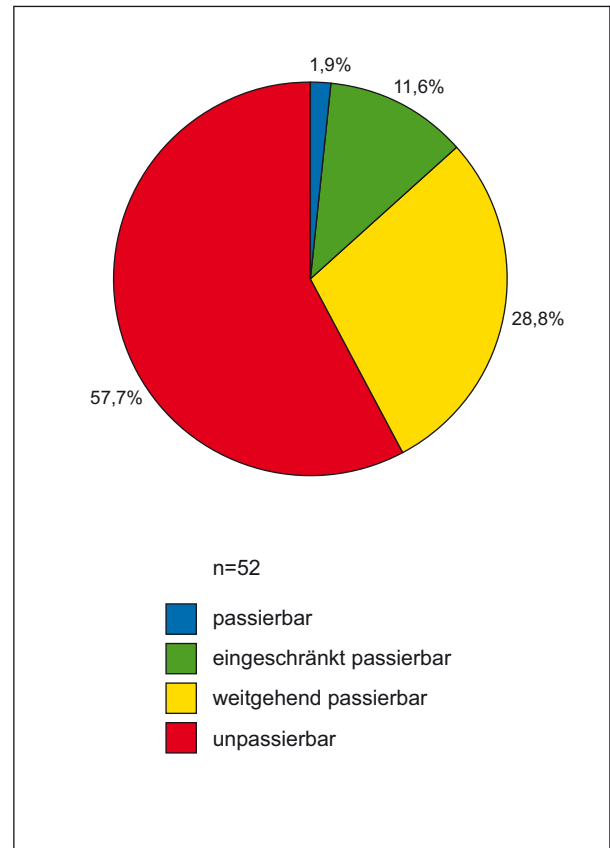
Abb. 109: Passierbarkeit der Querbauwerke für aufwandernde Fische im Stampfenbach

Die Verteilung der Passierbarkeit der Querbauwerke für die flussaufwärts migrierende Fischfauna auf die vier Bewertungsklassen ist in **Abb. 109** dargestellt. Mit nur 1,9% ist lediglich ein sehr geringer Anteil der Einbauten problemlos passierbar, weitere 11,6% sind eingeschränkt passierbar. 28,8% der Bauwerke können als weitgehend unpassierbar angesehen werden. Mehr als die Hälfte aller Einbauten, nämlich 57,7%, sind für flussaufwärts schwimmende Fische als totale Wanderhindernisse einzustufen.

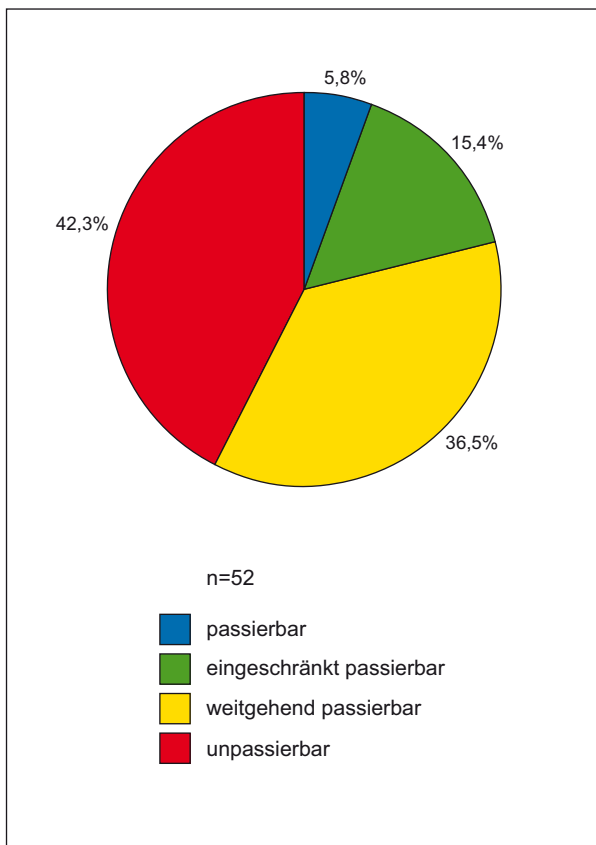
Abb. 110: Passierbarkeit der Querbauwerke für abwandernde Fische im Stampfenbach

Für die flussabwärts wandernden Fische im Stampfenbach sieht die Situation der longitudinalen Durchgängigkeit etwas besser aus (**Abb. 110**). 5,8% der Einbauten stellen keine Wanderhindernisse dar und gewährleisten somit die uneingeschränkte Passierbarkeit. Eingeschränkte Passierbarkeit weisen 15,4% auf, und als weitgehend unpassierbar müssen 36,5% der Querbauwerke eingestuft werden. Als flussabwärts generell unpassierbar sind 42,3% aller Einbauten einzustufen.
