# Wehrkataster der Aist und ihrer Zuflüsse

Gewässerschutz-  
Bericht 41

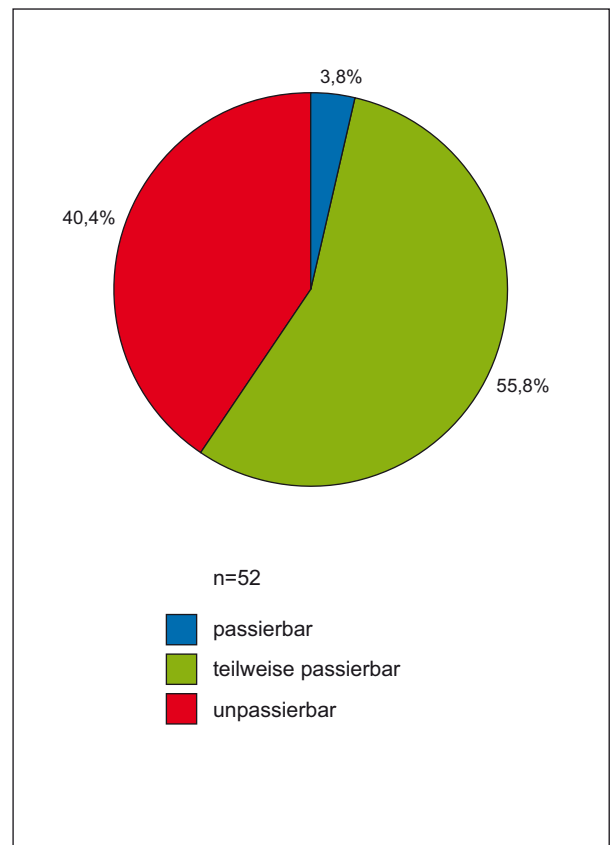
Abb. 111: Passierbarkeit der Querbauwerke für Benthosorganismen im Stampfenbach

Für die Organismengruppe des Makrozoobenthos erweisen sich nur 3,8% aller Einbauten im Stampfenbach als passierbar. Mehr als die Hälfte, nämlich 55,8%, können entsprechend der Definition zumindest teilweise überwunden werden, während 40,4% aller Querbauwerke ein absolutes Migrationshindernis darstellen (**Abb. 111**).

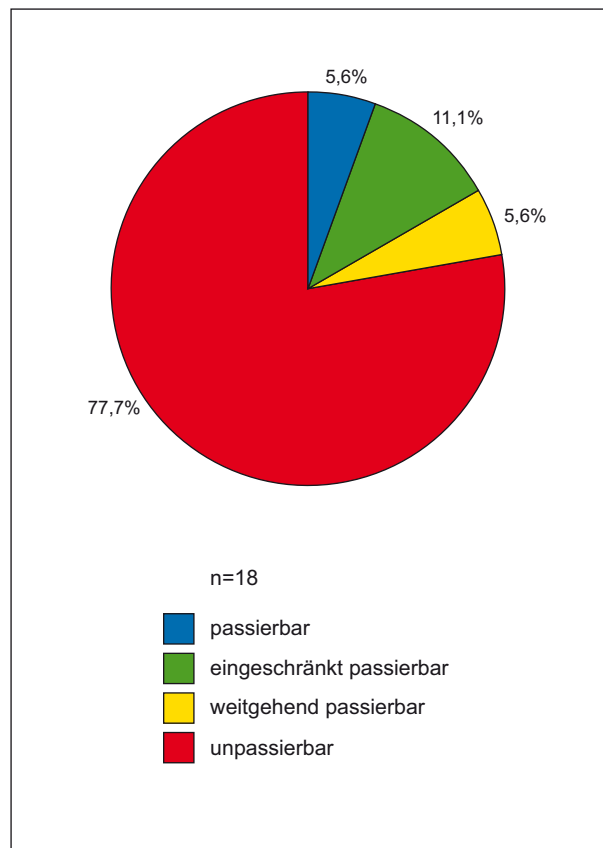
**Abb. 112:** Passierbarkeit der Querbauwerke für aufwandernde Fische im Aubach

Die Verteilung der Passierbarkeit der Querbauwerke für die flussaufwärts migrierende Fischfauna ist in **Abb. 112** dargestellt. 5,6% der Einbauten sind uneingeschränkt passierbar, lediglich 11,1% sind eingeschränkt passierbar und 5,6% weitgehend unpassierbar. Ein Anteil von mehr als drei Viertel, nämlich 77,7% der Standorte, ist für flussaufwärts schwimmende Fische als totales Wanderhindernis einzustufen. Grund dafür sind einerseits zahlreiche sehr hohe Bauwerke, andererseits abgelöste Überfälle selbst an verhältnismäßig niedrigen Einbauten.

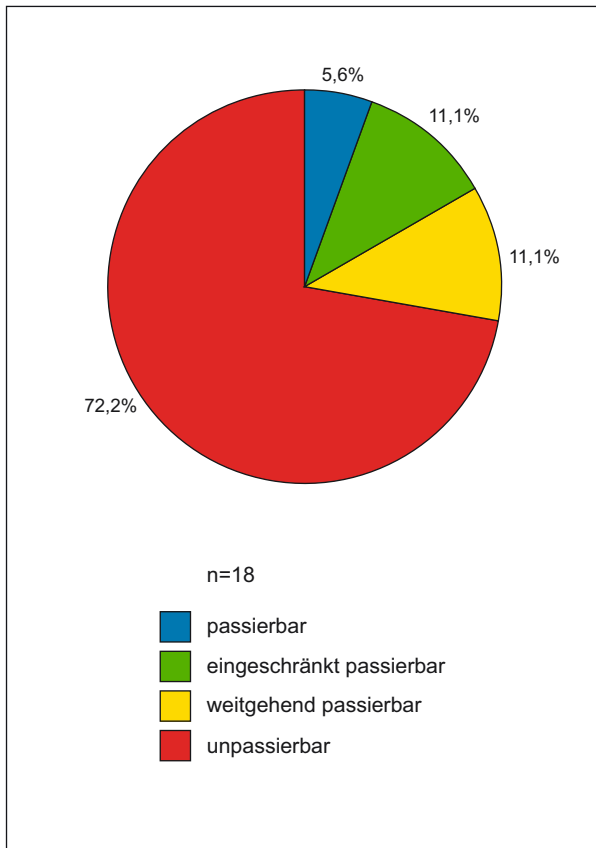
Abb. 113: Passierbarkeit der Querbauwerke für abwandernde Fische im Aubach

Für flussabwärts wandernde Fische sieht die Situation der longitudinalen Durchgängigkeit im Aubach nur geringfügig besser aus (**Abb. 113**). Ebenfalls 5,6% der Einbauten sind auch abwärts uneingeschränkt passierbar. Die eingeschränkte Passierbarkeit und die weitgehende Unpassierbarkeit der Querbauwerke sind mit je 11,1% gleich groß. 72,2% der anthropogen bedingten Sohleinbauten können von flussabwärts migrierenden Fischen nicht passiert werden.

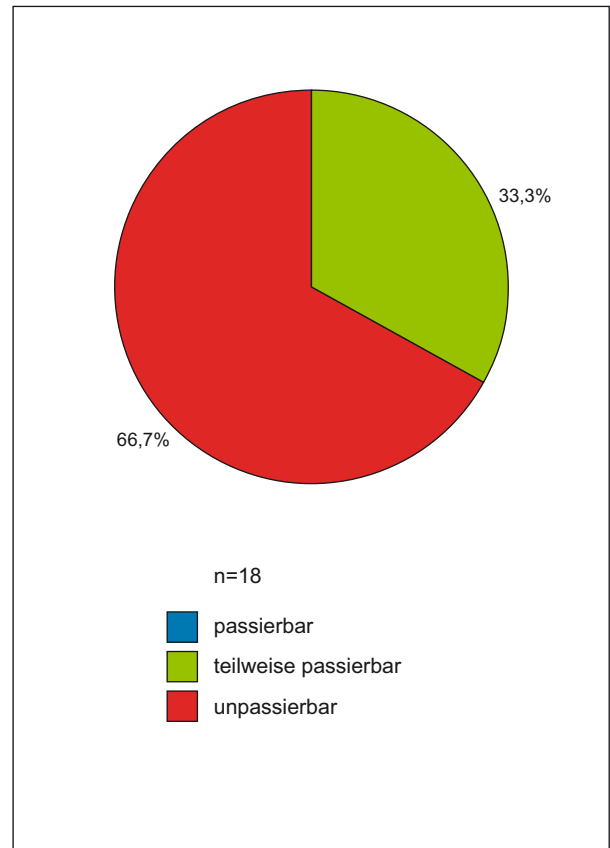
Abb. 114: Passierbarkeit der Querbauwerke für Benthosorganismen im Aubach

Für die Organismengruppe des Makrozoobenthos ist kein einziges Querbauwerk im Aubach problemlos passierbar. Lediglich ein Drittel aller Einbauten kann zumindest teilweise passiert werden. Den größten Anteil ergeben mit 66,7% die für Benthosorganismen völlig unpassierbaren Querbauwerke (**Abb. 114**).

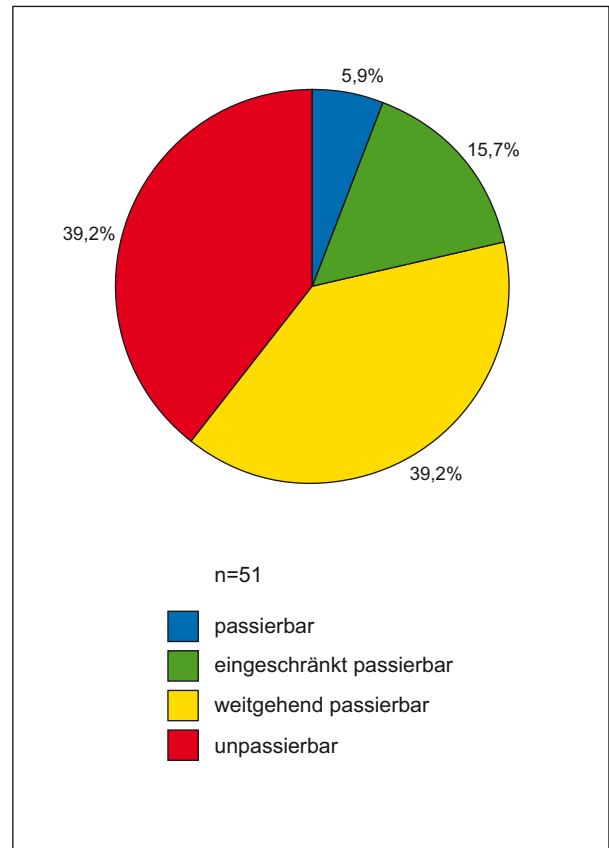
Abb. 121: Passierbarkeit der Querbauwerke für aufwandernde Fische in der Weißen Aist

Die Passierbarkeit der Einbauten für flussaufwärts migrierende Fische ist in **Abb. 121** dargestellt. Mit 5,9% ist ein geringer Anteil der Querbauwerke problemlos passierbar, weitere 15,7% sind zumindest unter günstigen Bedingungen, also eingeschränkt, passierbar. Jeweils 39,2% der Einbauten sind weitgehend bzw. völlig unpassierbar.

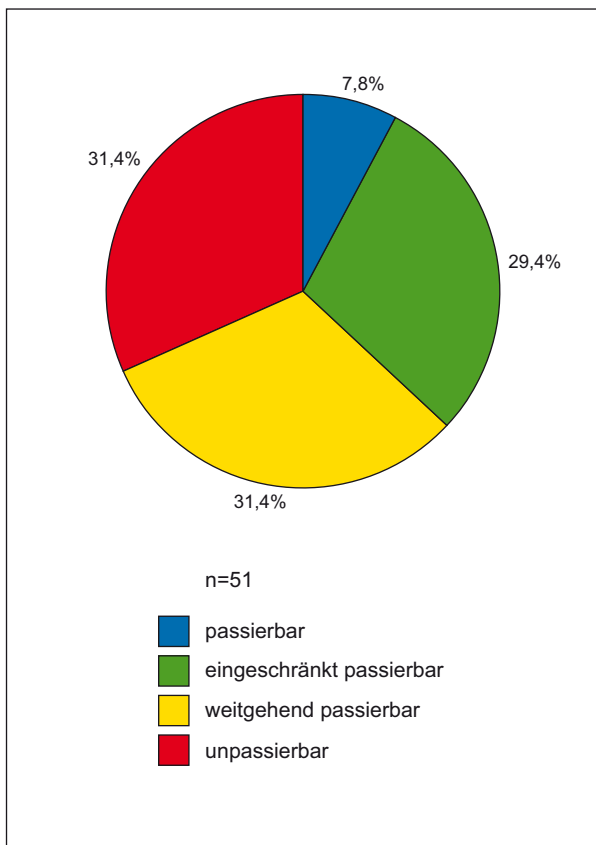
Abb. 122: Passierbarkeit der Querbauwerke für abwandernde Fische in der Weißen Aist

Etwas erfreulicher stellt sich die Situation für die abwärts wandernden Fische dar (**Abb. 122**). 7,8% der Einbauten sind problemlos passierbar, und 29,4% können als eingeschränkt passierbar eingestuft werden. Der Anteil der weitgehend unpassierbaren und der völlig unpassierbaren Querbauwerke ist für die flussabwärts migrierenden Fische gleich groß und beträgt jeweils 31,4%.

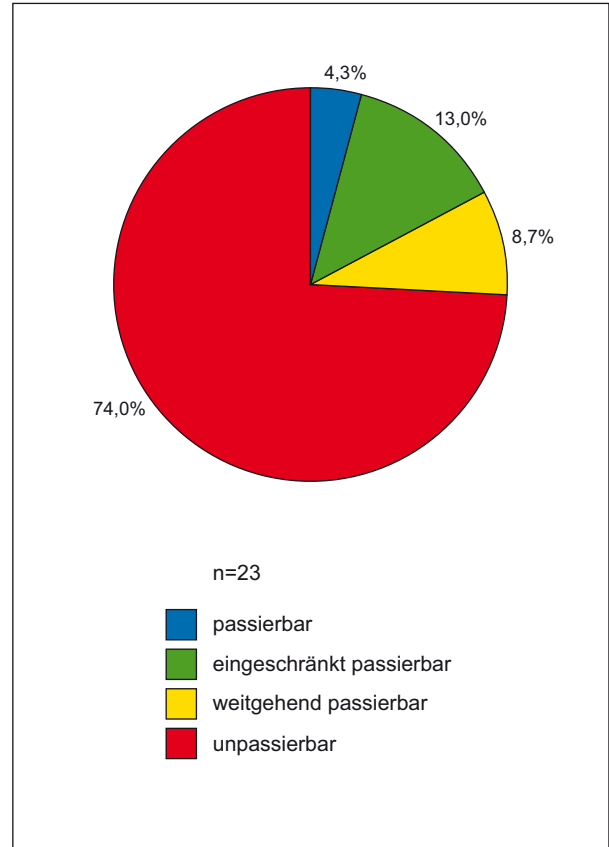
Abb. 125: Passierbarkeit der Querbauwerke für aufwandernde Fische im Schildbach

Im Schildbach wurden im Zuge der Begehung 23 künstliche Querbauwerke festgestellt. Dies ergibt eine durchschnittliche freie Fließstrecke von 210 m zwischen je zwei Sohleinbauten (**Abb. 13**). 17 Stück oder 73,9% der Einbauten unterliegen keiner aktuellen Nutzung, und sechs Bauwerke werden zur Unterquerung von Straßen-, Weg- oder Eisenbahnunterquerungen genutzt. Die flussaufwärtige Passierbarkeit der Einbauten für Fische ist in **Abb. 125** dargestellt. 4,3% der Einbauten können problemlos und 13,0% eingeschränkt überwunden werden. 8,7% sind als weitgehend unpassierbar einzustufen, und fast drei Viertel, nämlich 74,0% der künstlichen Querbauwerke, verhindern eine flussaufwärtige Migration vollkommen.

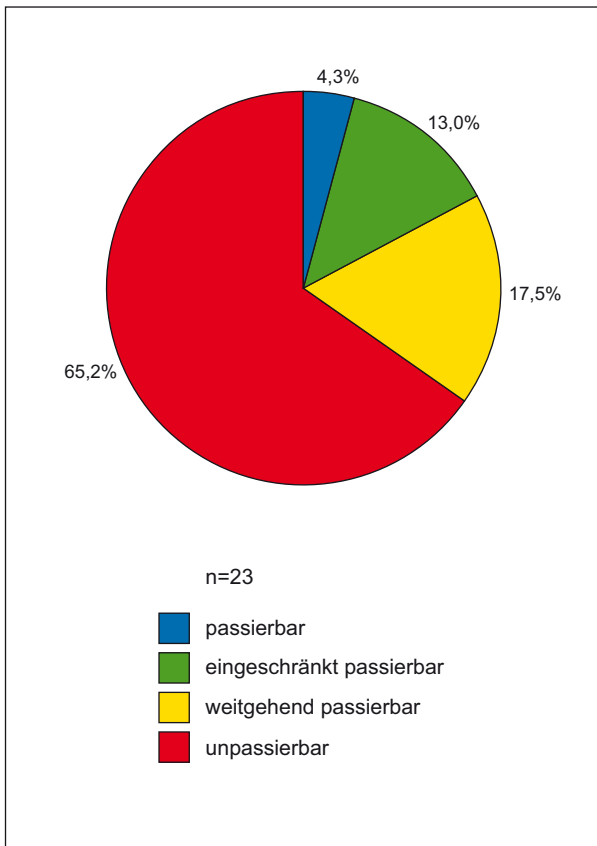
Abb. 126: Passierbarkeit der Querbauwerke für abwandernde Fische im Schildbach

Bezüglich der Passierbarkeit der Einbauten für abwärts migrierende Fische sind erneut nur 4,3% der erfassten Kontinuumsunterbrechungen uneingeschränkt und 13,0% eingeschränkt überwindbar (**Abb. 126**). Ein Anteil von 17,5% ist flussabwärts nur unter günstigen Bedingungen, also wenn ausreichend Abfluss vorhanden ist, überwindbar. Den mit Abstand größten Teil machen mit 65,2% allerdings erneut die völlig unpassierbaren Querbauwerke aus.

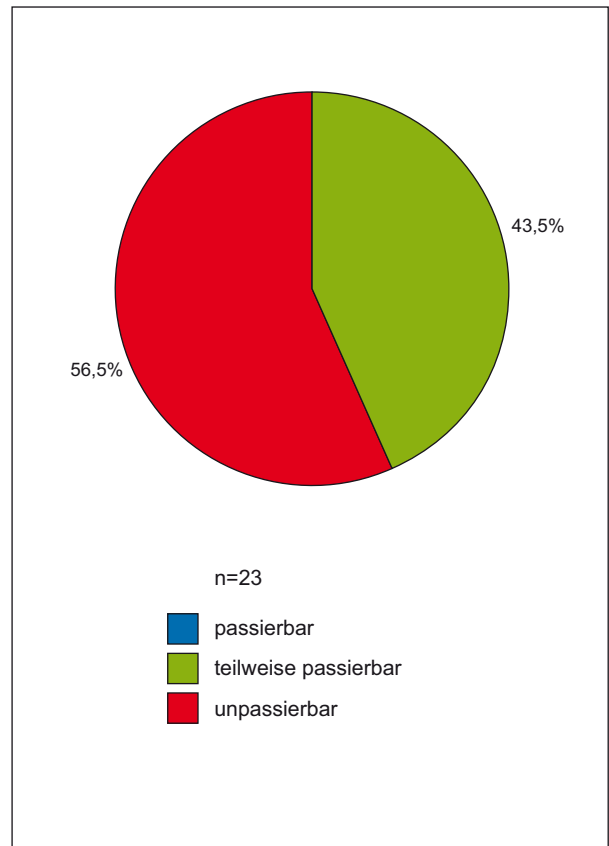
Abb. 127: Passierbarkeit der Querbauwerke für Benthosorganismen im Schildbach

Die **Abb. 127** zeigt die stark eingeschränkte Durchwanderbarkeit des Schildbaches für die Benthosorganismen. Kein einziges der 23 Querbauwerke stellt sich als problemlos passierbar dar. 43,5% der Einbauten sind nur teilweise passierbar, und 56,5% sind für wirbellose Organismen völlig unpassierbar.

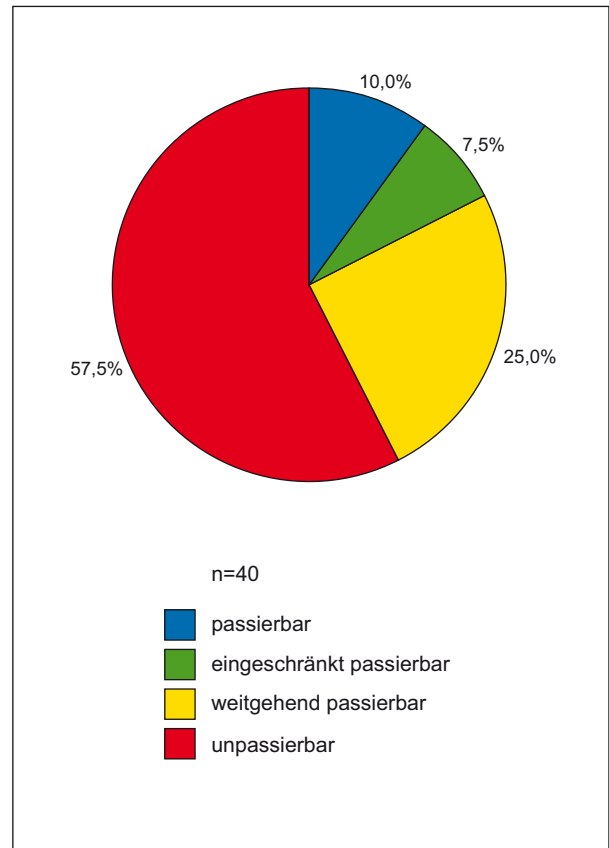
Abb. 129: Passierbarkeit der Querbauwerke für aufwandernde Fische in der Harben Aist

Von den 40 in der Harben Aist kartierten Querbauwerken wurden zum Erhebungszeitpunkt 85,0%, das sind 34 Einbauten, in keiner Weise genutzt. 10,0% dienen als Straßen- und Wegunterquerungen und 5,0% als Brückensicherung. Die Passierbarkeit aller Standorte für flussaufwärts schwimmende Fische ist in **Abb. 129** zu sehen. 10,0% der Querbauwerke können problemlos und 7,5% eingeschränkt passiert werden. Ein Viertel aller Einbauten ist als weitgehend unpassierbar zu betrachten und mit 57,5% stellt der überwiegende Teil aufgrund der völligen Unpassierbarkeit eine absolute Migrationsbarriere für flussaufwärts wandernde Fische dar.

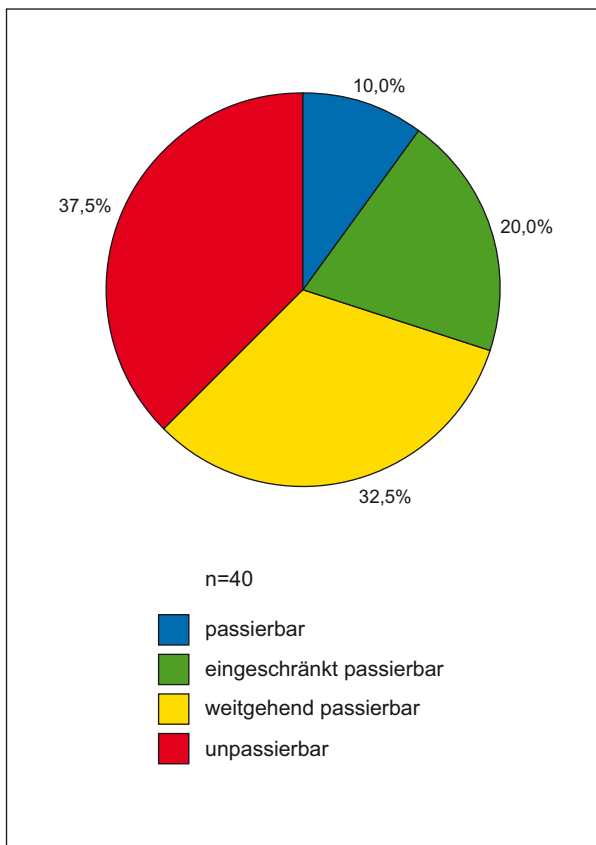
Abb. 130: Passierbarkeit der Querbauwerke für abwandernde Fische in der Harben Aist

Erfreulicher stellt sich naturgemäß die Situation für abwärts wandernde Fische dar (**Abb. 130**). Mit ebenfalls 10,0% Anteil

sind vier Einbauten uneingeschränkt passierbar, und 20,0% können eingeschränkt passiert werden. Fast ein Drittel, nämlich 32,5% der Querbauwerke, stellt sich als weitgehend unpassierbar dar. Der Anteil der für flussabwärts schwimmende Fische unüberwindbaren Einbauten ist mit 37,5% wesentlich niedriger als für aufwärts ziehende Fische.

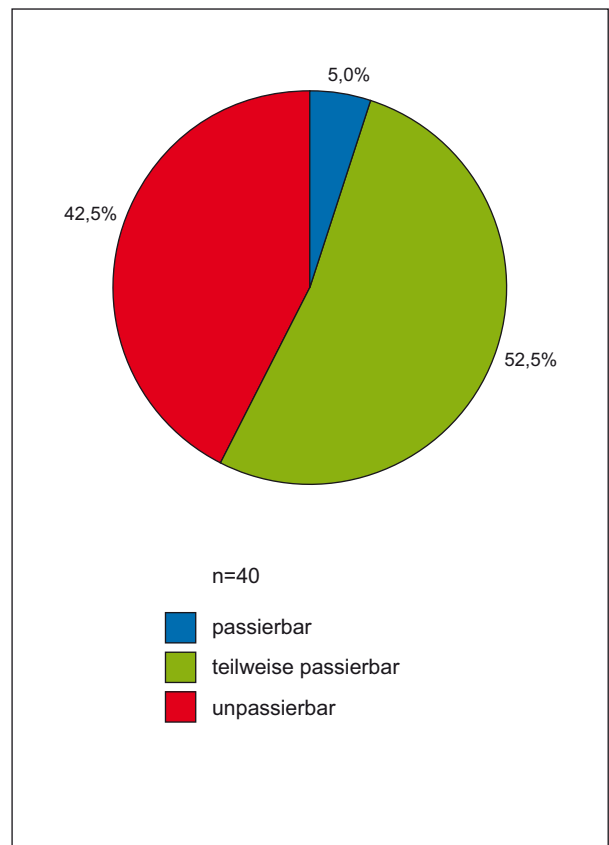
Abb. 131: Passierbarkeit der Querbauwerke für Benthosorganismen in der Harben Aist

Die Anteile der Passierbarkeit der Einbauten in der Harben Aist für Benthosorganismen sind in **Abb. 131** dargestellt. Ein geringer Anteil von 5,0% ist problemlos passierbar, und mehr als die Hälfte aller Querbauwerke, nämlich 52,5%, kann teilweise passiert werden. Weitere 42,5% stellen für diese Organismengruppe allerdings völlig unpassierbare Wanderhindernisse dar.

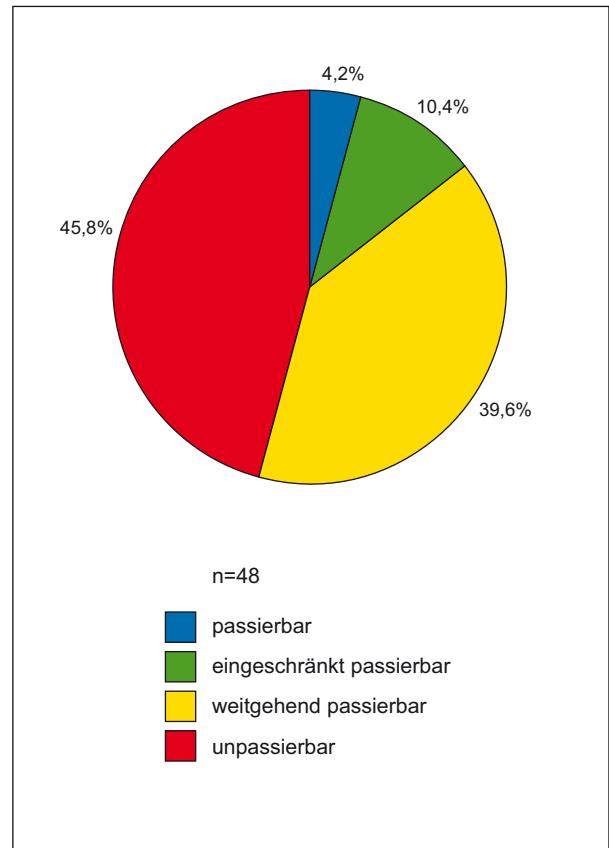
Abb. 133: Passierbarkeit der Querbauwerke für aufwandernde Fische im Flammbach

In **Abb. 133** ist die flussaufwärtige Passierbarkeit der Einbauten für Fische dargestellt. 4,2% der Querbauwerke können uneingeschränkt und 10,4% eingeschränkt passiert werden. Mit 39,6% ist mehr als ein Drittel der Einbauten nur unter günstigen Bedingungen passierbar, und 45,0% können unter keinen Umständen überwunden werden.

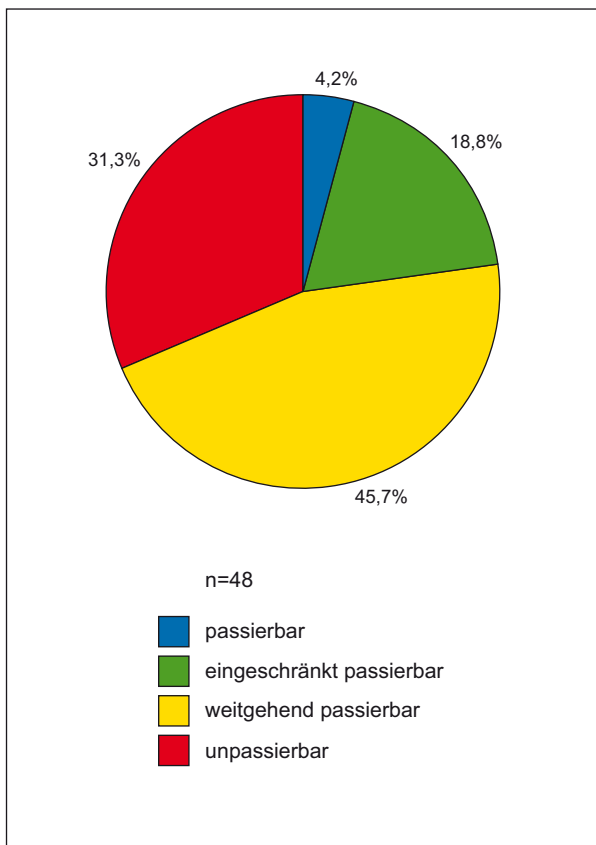
Abb. 134: Passierbarkeit der Querbauwerke für abwandernde Fische im Flammbach

Wie die Situation für die abwärts wandernden Fische aussieht, ist in **Abb. 134** dargestellt. Mit 4,2% Anteil können we-

nige Querbauwerke problemlos und mit 18,8% zahlreiche zumindest eingeschränkt passiert werden. Weitere 45,7% fallen in die Bewertungsklasse „weitgehend unpassierbar“. Mit 31,3% muss fast ein Drittel der Einbauten als unpassierbar eingestuft werden.

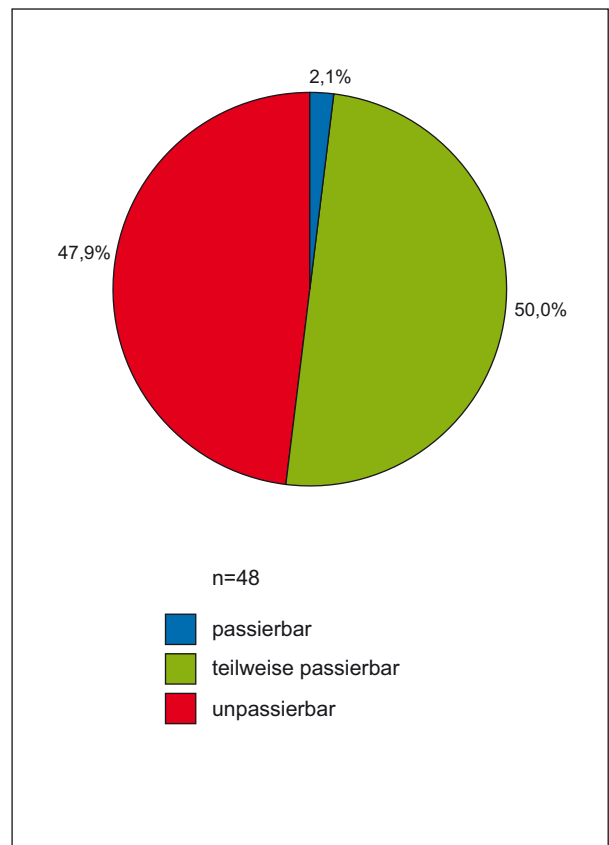
Abb. 135: Passierbarkeit der Querbauwerke für Benthosorganismen im Flammbach

Die Passierbarkeit der Einbauten im Flammbach für Makrozoobenthosorganismen ist in **Abb. 135** dargestellt. Nur 2,1% der Querbauwerke sind für die Invertebrata völlig problemlos passierbar, und die Hälfte der Einbauten kann zumindest eingeschränkt passiert werden. Der Rest, mit 47,9% fast die Hälfte, stellt für die Kleinlebewesen unpassierbare Barrieren dar.

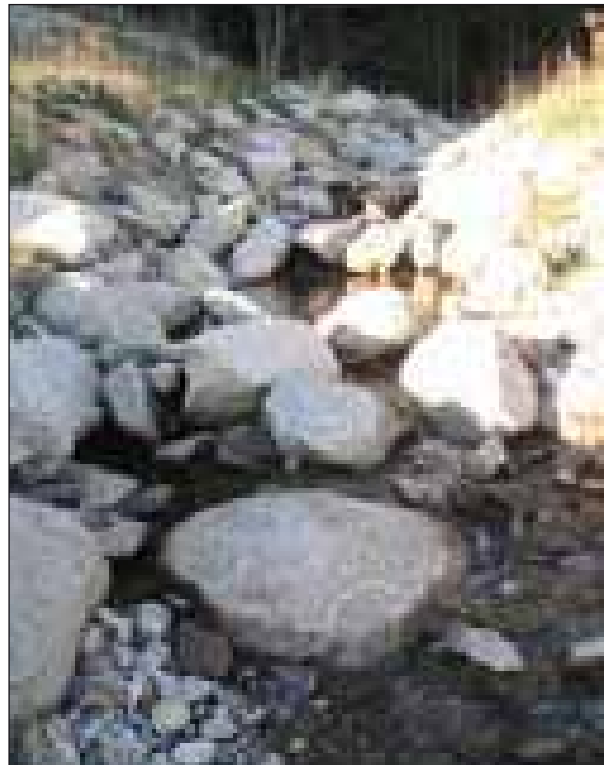
**Abb. 136:** Regulierter Abschnitt des Grenzbaches flussauf der Bundesstraße nach Karlstift

Der Grenzbach bildet, wie sein Name schon sagt, die Grenze zwischen den Bundesländern Oberösterreich und Niederösterreich. Dabei entspringt das Gewässer, das über eine Einzugsgebietsgröße von 5 km<sup>2</sup> verfügt, südöstlich des Seppelberges an der Grenze zur Tschechischen Republik. Sein Verlauf führt in südöstliche Richtung durch einen Fichtenwald, ehe es linksufrig südlich der Siedlung Gugu inmitten von landwirtschaftlich genutztem Grünland in die Schwarze Aist mündet. Der Bach wurde auf einer Länge von etwa 3,5 km kartiert. Im Unterlauf fließt der Grenzbach in einem leicht gewundenen Verlauf ohne jegliche Ufervegetation durch landwirtschaftlich genutztes Gebiet. Zahlreiche Drainagerohre aus Einzelgehöften und aus Wiesenflächen münden in diesem Abschnitt in das Gewässer. Weiter flussaufwärts quert der Bach die Bundesstraße in Richtung Karlstift. In diesem Bereich ist der Grenzbach äußerst massiv reguliert und beinhaltet zudem einige Wanderhindernisse für die aquatische Fauna (**Abb. 136**). Im Oberlauf durchströmt er in einem morphologisch natürlich erhaltenen Bachbett einen Fichtenwald.

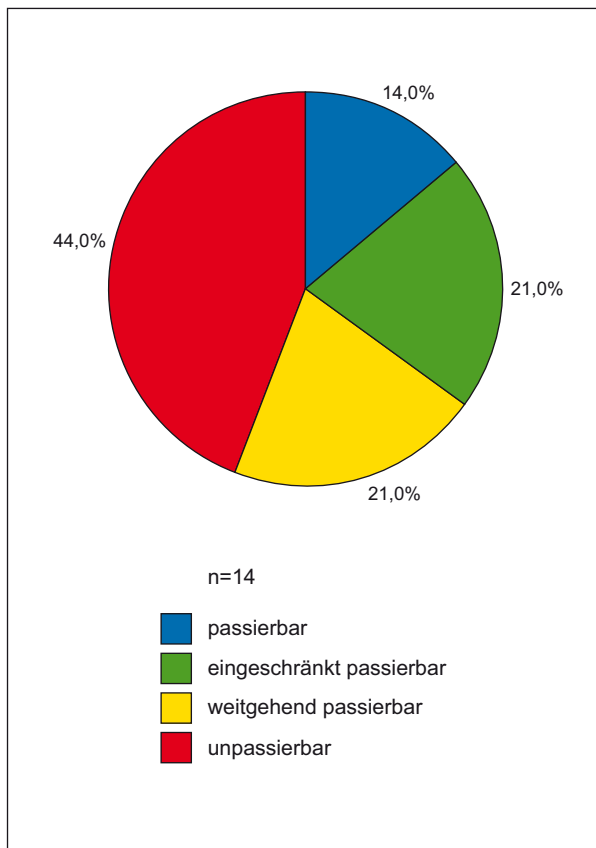
Abb. 138: Passierbarkeit der Querbauwerke für aufwandernde Fische im Grenzbach

Bezüglich der Passierbarkeit der Querbauwerke für abwärts migrierende Fische sind erneut 14,0% der erfassten Kontinuumsunterbrechungen uneingeschränkt passierbar (**Abb. 138**). Mit jeweils 21,0% sind die Anteile der eingeschränkt passierbaren Einbauten und der weitgehend unpassierbaren Einbauten gleich groß. Der verbleibende Rest von 42,8% ist für die abwärts schwimmenden Fische unpassierbar.

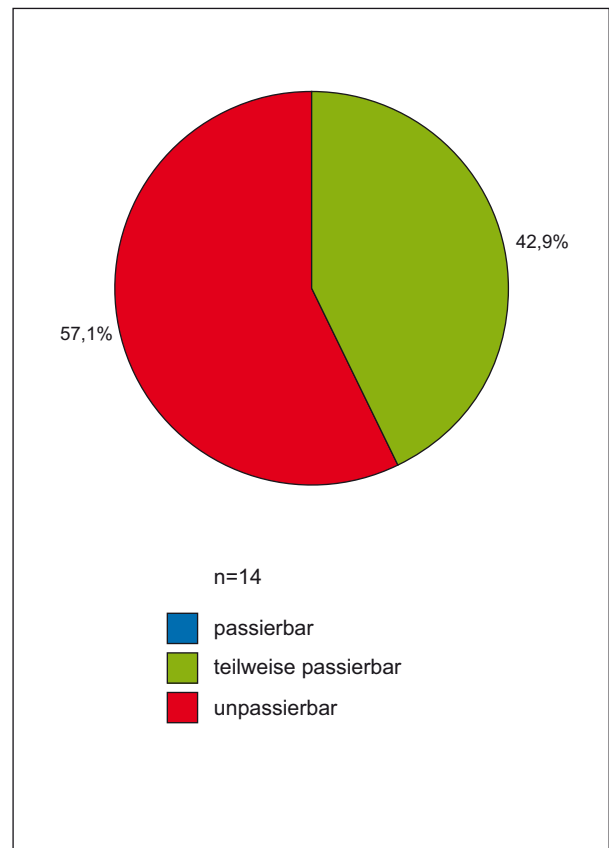
Abb. 139: Passierbarkeit der Querbauwerke für Benthosorganismen im Grenzbach

Die in **Abb. 139** dargestellte Passierbarkeit der Einbauten im Grenzbach für die Gemeinschaft des Makrozoobenthos zeigt, dass kein einziges Querbauwerk problemlos passiert werden kann. 42,9% der Querbauwerke können zumindest eingeschränkt passiert werden, und mit 38,5% stellt der größte Anteil für die Kleinlebewesen unpassierbare Barrieren dar.

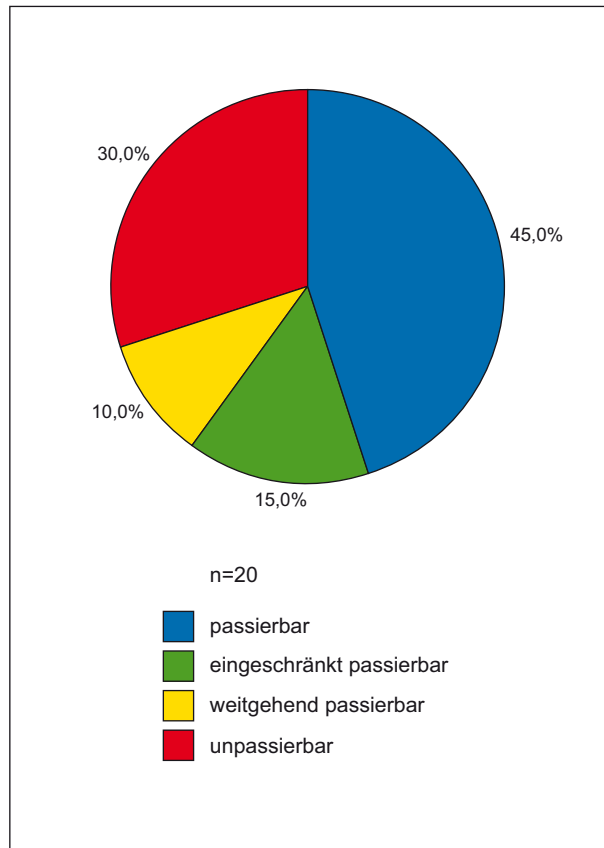
**Abb. 141:** Passierbarkeit der Querbauwerke für aufwandernde Fische im Weitenbach

In **Abb. 141** ist die flussaufwärtige Passierbarkeit der Einbauten für Fische dargestellt. Mit 45,0% ist der Anteil der ungehindert passierbaren Querbauwerke erfreulich hoch. Weitere 15,0% können eingeschränkt passiert werden, und der Anteil der weitgehend unpassierbaren Hindernisse beträgt 10,0%. Fast ein Drittel, nämlich 30,0%, ist als völlig unpassierbar einzustufen.

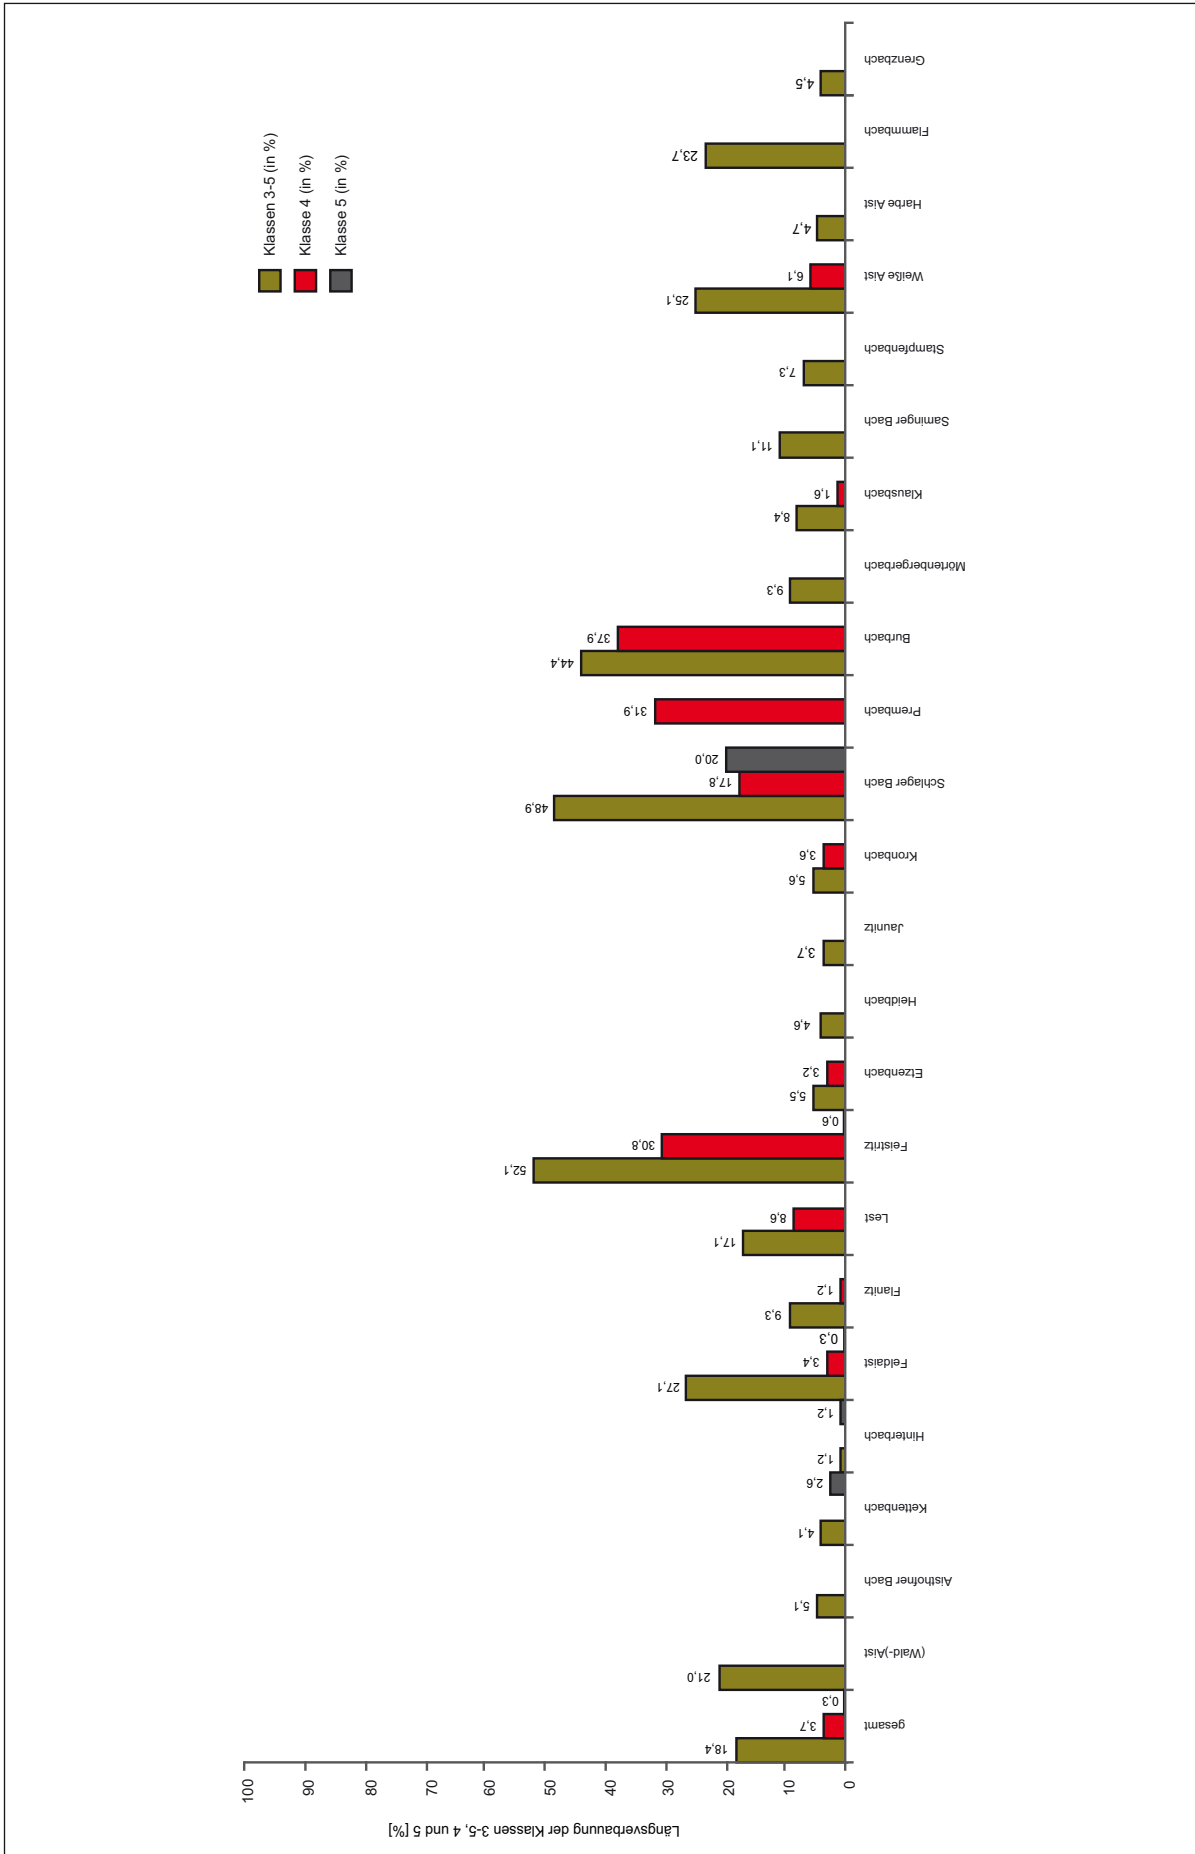
Abb. 145: Anteil der verbauten Uferlinie in Prozent der untersuchten Lauflänge (EG = Einzugsgebiet)

Im Fluss-System der (Wald-)Aist sind 18,4% der Lauflänge aller untersuchten Gewässer zumindest beidufsig verbaut, und 3,7% der Gewässer sind sohlgesichert (**Abb. 145 und Abb. 146**). Diese Sohl Sicherungen entsprechen laut Defi-

nition des Kapitels „Methodik“ der Verbauungsklasse 4. Verrohrungen und trocken fallende Restwasserstrecken, die der Klasse 5 zuzuordnen sind, machen mit nur 0,3% der gesamten Untersuchungslänge einen auffällig geringen Anteil aus (Abb. 145). Der Schlager Bach stellt mit einem Anteil von 20,0% in der Klasse 5 und 17,8% in der Klasse 4 das am relativ stärksten verbaute Gewässer des gesamten Einzugsgebietes dar (Abb. 145).

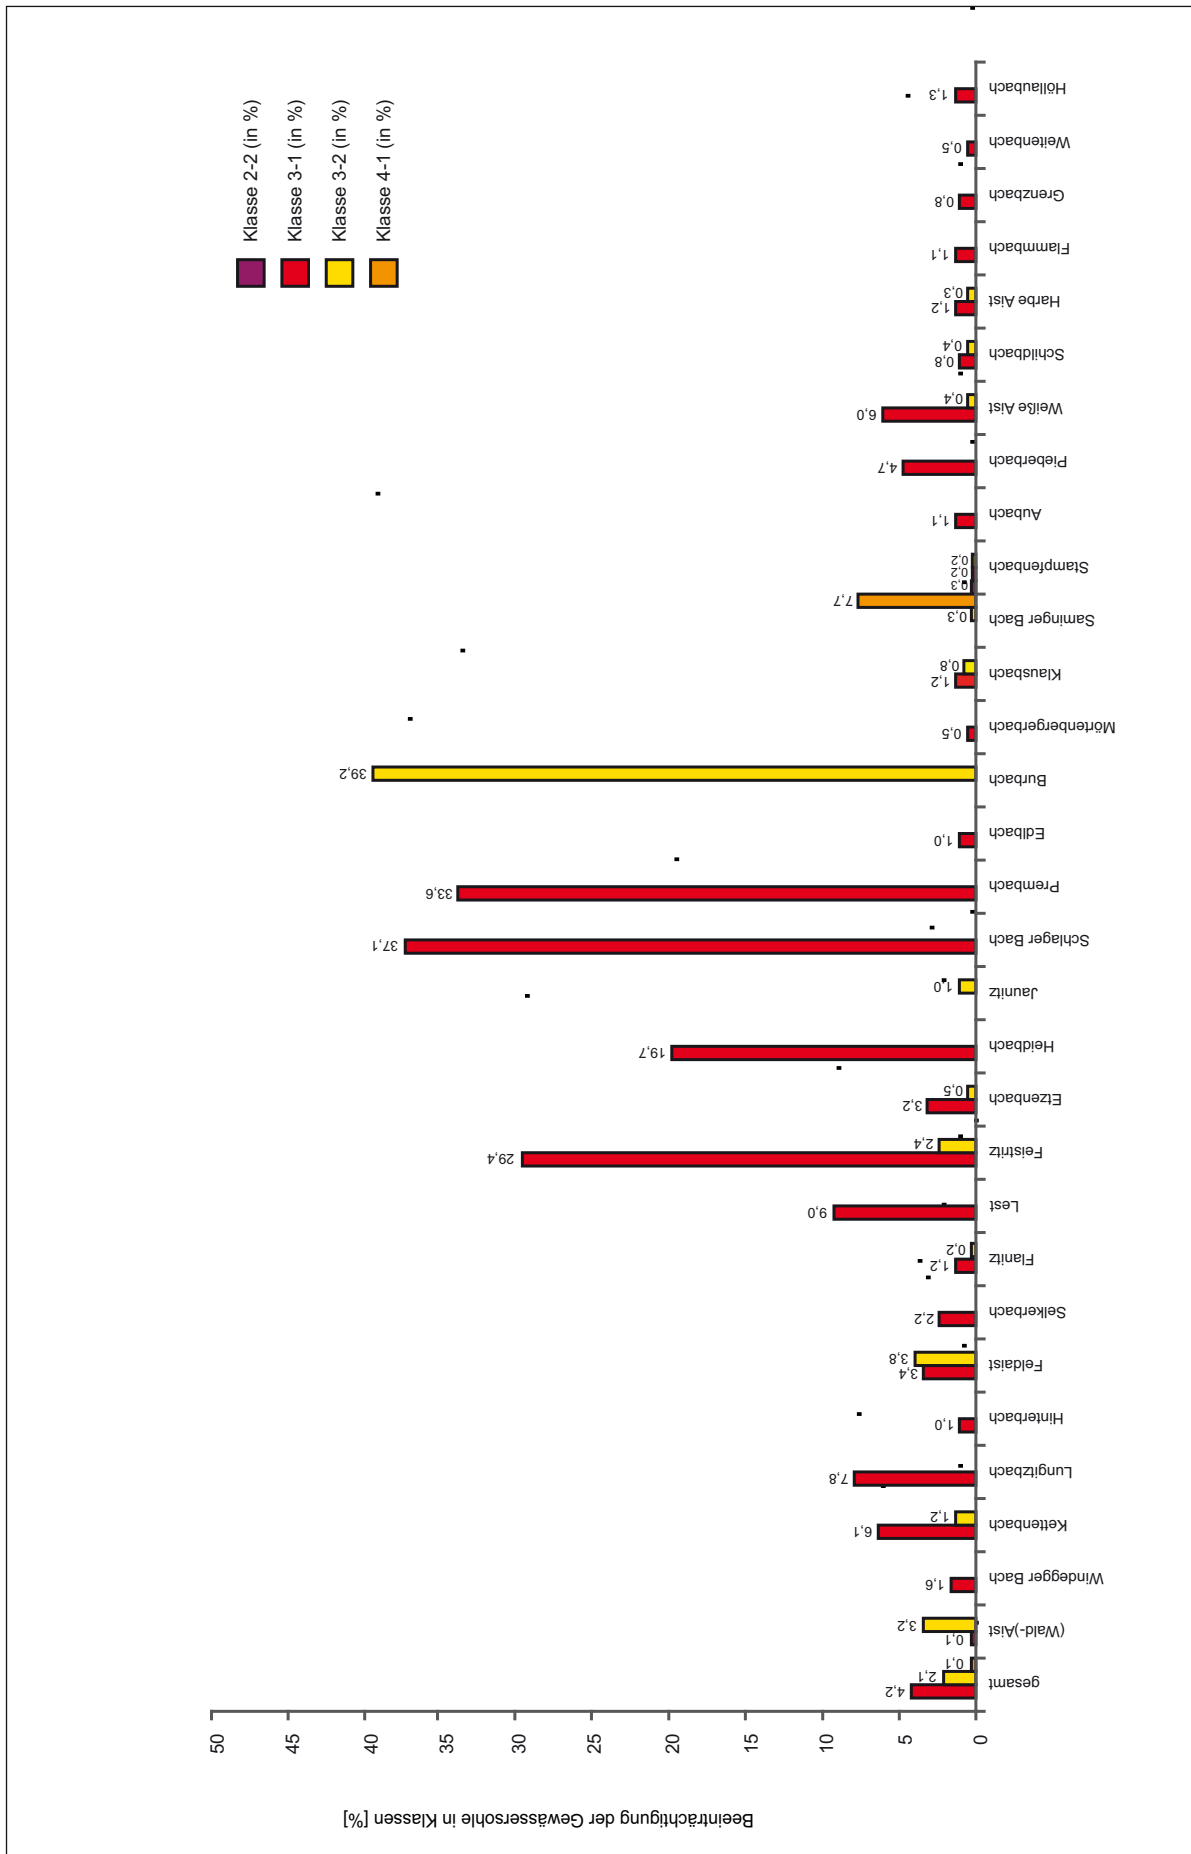
Abb. 146: Anteil der verbauten oder beeinträchtigten Gewässersohle in Prozent der untersuchten Lauflänge (EG = Einzugsgebiet)

Die aktuelle Beschaffenheit der Gewässersohle des Untersuchungsgebietes ist in **Abb. 145** dargestellt. Von den insgesamt acht Bewertungskriterien für die Gewässersohle (Kapitel „Methodik“, **Tab. 7**) weist das (Wald-)Aist-System vier Veränderungstypen auf, die in **Abb. 146** anteilmäßig dargestellt sind. Der Naturzustand der Sohle wird in dieser Abbildung nicht explizit ausgewiesen, er ist aus der Übersichtskarte im Anhang ersichtlich.

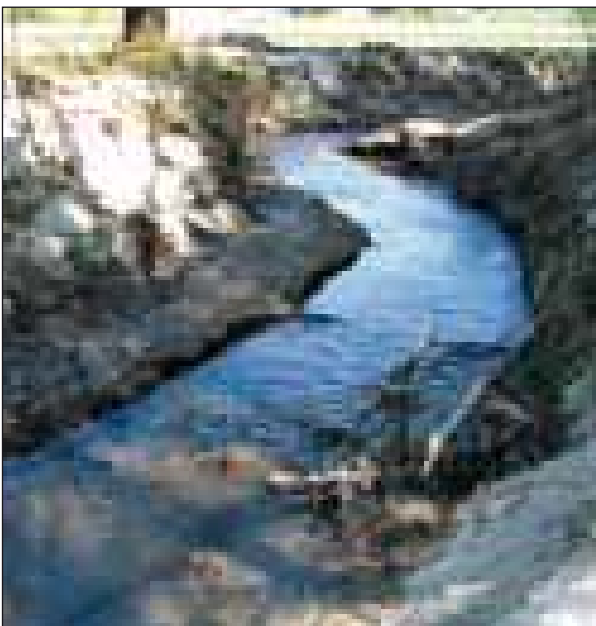
Abb. 151: Der unterlauf des Aisthofner Baches ist durch Sandablagerungen von der (Wald-)Aist geprägt

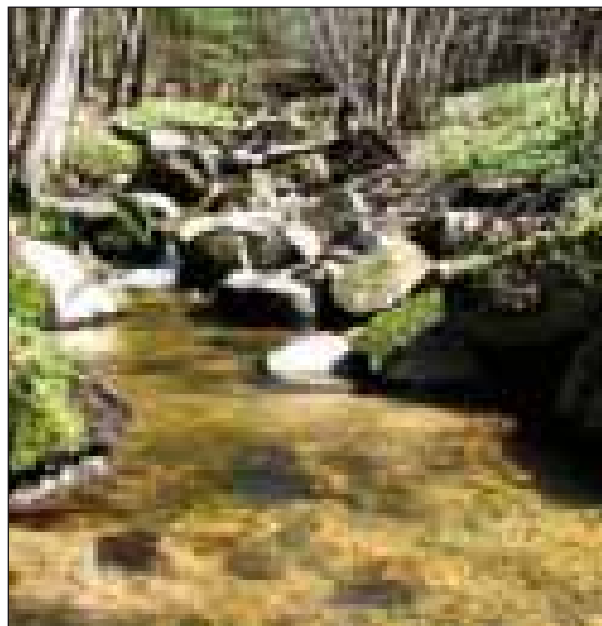
Unmittelbar flussauf der Siedlung ist der Aisthofner Bach völlig naturbelassen. Das Gefälle wird stetig höher, womit auch die dominierenden Bachsedimente gröber werden und vor allem Kies und Steine im Bachbett vorliegen. Schließlich fließt der Aisthofner Bach durch einen etwa 70 m langen kataraktähnlichen Abschnitt in einem Fichtenwaldabschnitt (**Abb. 152**). Flussaufwärts davon wird das Gefälle wieder geringer und der Bach durchquert über mehrere 100 m Lauflänge in sanften Mäandern Wiesen.

Abb. 152: In seinem Mittellauf durchfließt der Aisthofner Bach eine kurze Kataraktstrecke

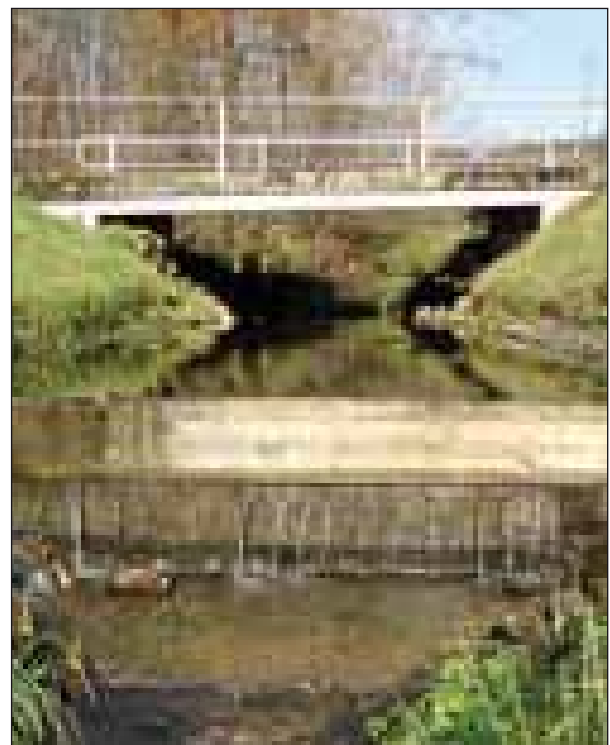
Bis etwa 600 m flussauf der Mündung in den Aisthofner Bach weist der Windegger Bach eine natürliche Korngrößenverteilung auf und wird somit der Bewertungsklasse 1 zugeordnet. Im Anschluss an diesen Abschnitt folgt das Querbauwerk Nr. 2/1-2, das im Oberwasser einen sohlgepflasterten Stauraum besitzt. Die Längenausdehnung beträgt 20 m und entspricht der Klasse 3-2 (**Abb. 153**). Die bis zur Untersuchungsgrenze anschließenden 670 m Lauflänge verfügen erneut über eine natürliche Korngrößenverteilung und sind der Bewertungsklasse 1 zugehörig.

Abb. 153: Querbauwerk Nr. 2/1-2 mit einem sohlgepflasterten Stauraum im Windegger Bach

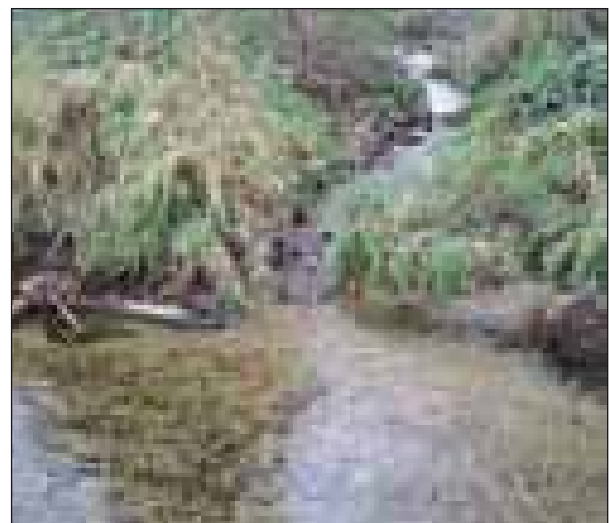
Auf den ersten 460 m flussaufwärts der Mündung gehören die Ufer des Selkerbaches der Längsverbauungsklasse 2 an (**Abb. 157**). Am Anfang des anschließenden Waldstückes verbessert sich die Uferlinie auf einer Gewässerslänge von etwa 650 m auf die Klasse 1-2. Weiter flussaufwärts reiht sich ein weiterer naturnaher Uferverlauf mit einer Länge von

Abb. 157: Mündung des Selkerbaches in die Feldaist

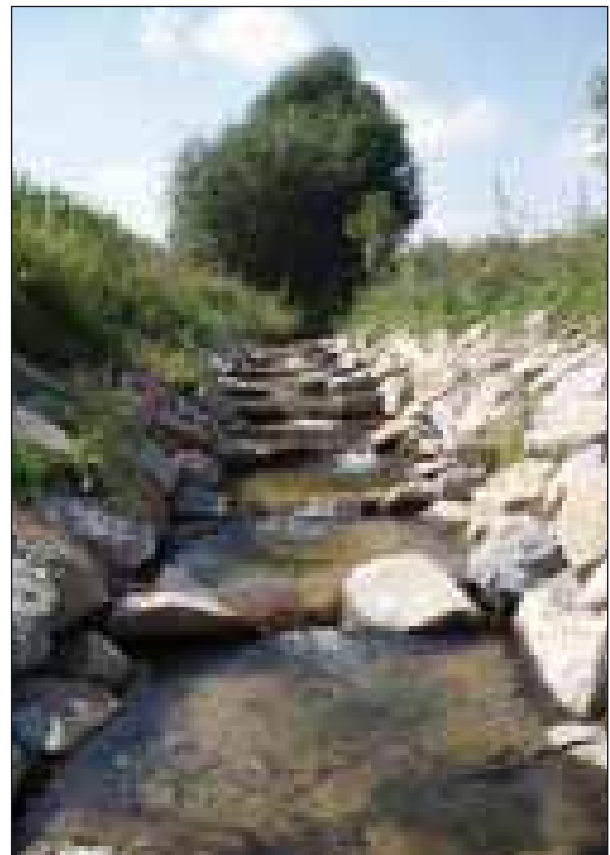
Der Mündungsbereich der Lest wurde im Jahre 2005 in einer Zusammenarbeit der Agrar- und Forstrechtsabteilung des Amtes der OÖ. Landesregierung und des Gewässerbezirkes Linz in Form eines Fischaufstieges wieder organismenpassierbar gestaltet (**Abb. 159**). Die Längsverbauung des Gewässers und auch die Gewässersohle weisen jedoch flussauf der Mündung auf einer Länge von etwa 380 m eine Verbauung der Bewertungsklasse 4 auf. Dies entspricht einer beidufrigen durchgehenden Regulierung mittels Blockwurf und einer Stabilisierung der Gewässersohle durch lose Blöcke. Zusätzlich finden sich in diesem Abschnitt mehrere lokale Bauschuttablagerungen entlang der Uferlinie.

Abb. 159: Organismenwanderhilfe in der Lest

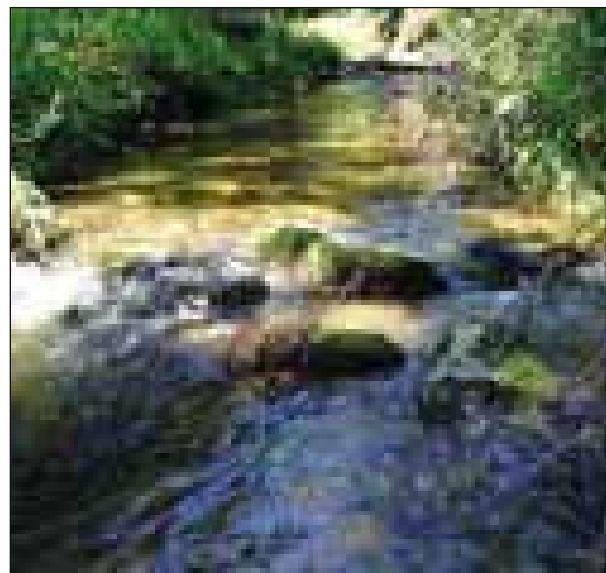
Die Gewässersohle des Kronbaches weist auf der kartierten Länge von etwas mehr als 6,6 km keine anthropogen verursachten Veränderungen auf, entspricht der natürlichen Korngrößenverteilung des Gewässers und damit der Klasse 1 (**Abb. 161**).

Abb. 161: Natürliche Gewässersohle des Kronbaches

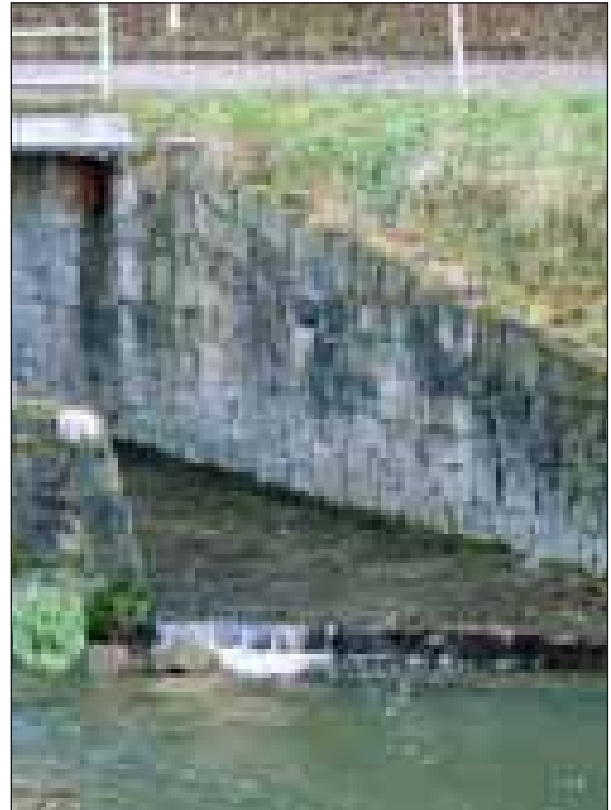
Auf den ersten knapp 100 m flussauf der Mündung in die Feldaist wird der Schlager Bach in einem sohlgepflasterten Kastendurchlass geführt, in dem der Lebensraum Gewässer praktisch nicht gewährleistet ist und daher die Einteilung in die Verbauungsklasse 5 erforderlich ist (**Abb. 162**). Weiter flussaufwärts verbessert sich die Situation nur geringfügig, da der Bach auf weiteren 80 m in einem von Ufermauern begrenzten Kanal geführt wird, der der Verbauungsklasse 4 entspricht. Daran schließt bis zum oberen Untersuchungs-ende ein 280 m langer Abschnitt der Zwischenklasse 2-3 an. Dieser setzt sich aus vielen lokalen Böschungssicherungen an beiden Uferlinien zusammen.

Die Gewässersohle des Schlager Baches ist flussauf der Mündung durch eine Sohlpflasterung auf 160 m beeinflusst (**Abb. 162**). Dies entspricht der Bewertungsklasse 3-1. Daran folgt eine etwa 300 m lange Strecke mit einer natürlichen Korngrößenverteilung und der Klasse 1. Auf Höhe der Querung der Bundesstraße weist das Gewässer erneut eine Sohlpflasterung auf einer Länge von 20 m auf, die wieder der Bewertungsklasse 3-1 entspricht. Diese Beeinträchtigung ist aufgrund des geringen Abflusses zum Erhebungszeitpunkt auch das obere Kartierungsende des Gewässers.

**Abb. 162:** Kanalisierter Mündungsbereich des Schlager Baches in die Feldaist

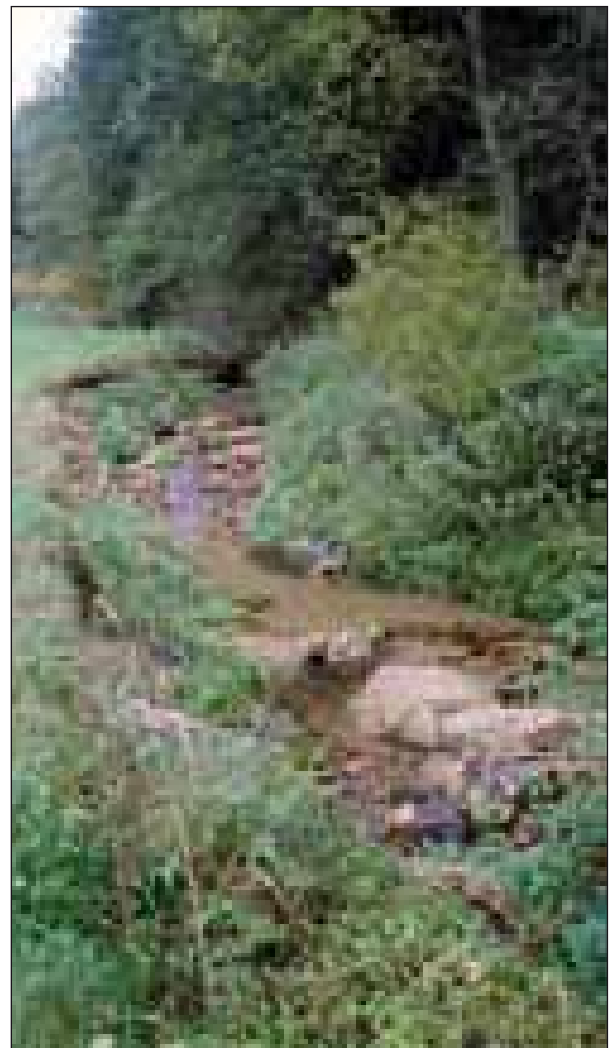
Flussauf des Gehöftes Uhrmacher erstrecken sich auf etwa 130 m Länge naturnahe Uferlinien der Bewertungsklasse 2. Weiter flussaufwärts nimmt der Grad der Längsverbauung ab und der 250 m lange Abschnitt kann mit der Zwischenklasse 1-2 bewertet werden (**Abb. 165**). Für die anschließende etwa 200 m lange Strecke, die nur lokale Sicherungen der Ufer aufweist, kann die Klasse 2 vergeben werden. Die verbleibenden rund 430 m bis zur Obergrenze der Begehung sind erneut gering gesichert und werden der Zwischenklasse 1-2 zugeordnet.

Die natürliche Korngrößenverteilung des Aubaches wird mit der Klasse 1 bewertet und erstreckt sich von der Mündung flussaufwärts auf einer Länge von etwa 1250 m (**Abb. 165**). Im Anschluss folgt ein 20 m langer Gewässerabschnitt, der eine Sohlstabilisierung mit losen Blöcken aufweist und der Bewertungsklasse 3-1 zuzuordnen ist. Weiter flussaufwärts erstreckt sich über etwa 500 m Länge bis zur Untersuchungsobergrenze eine völlig unbeeinträchtigte Gewässersohle der Bewertungsklasse 1.

Abb. 165: Naturnaher Abschnitt im Mittellauf des Aubaches
