# Wehrkataster der Aist und ihrer Zuflüsse

Gewässerschutz-  
Bericht 41

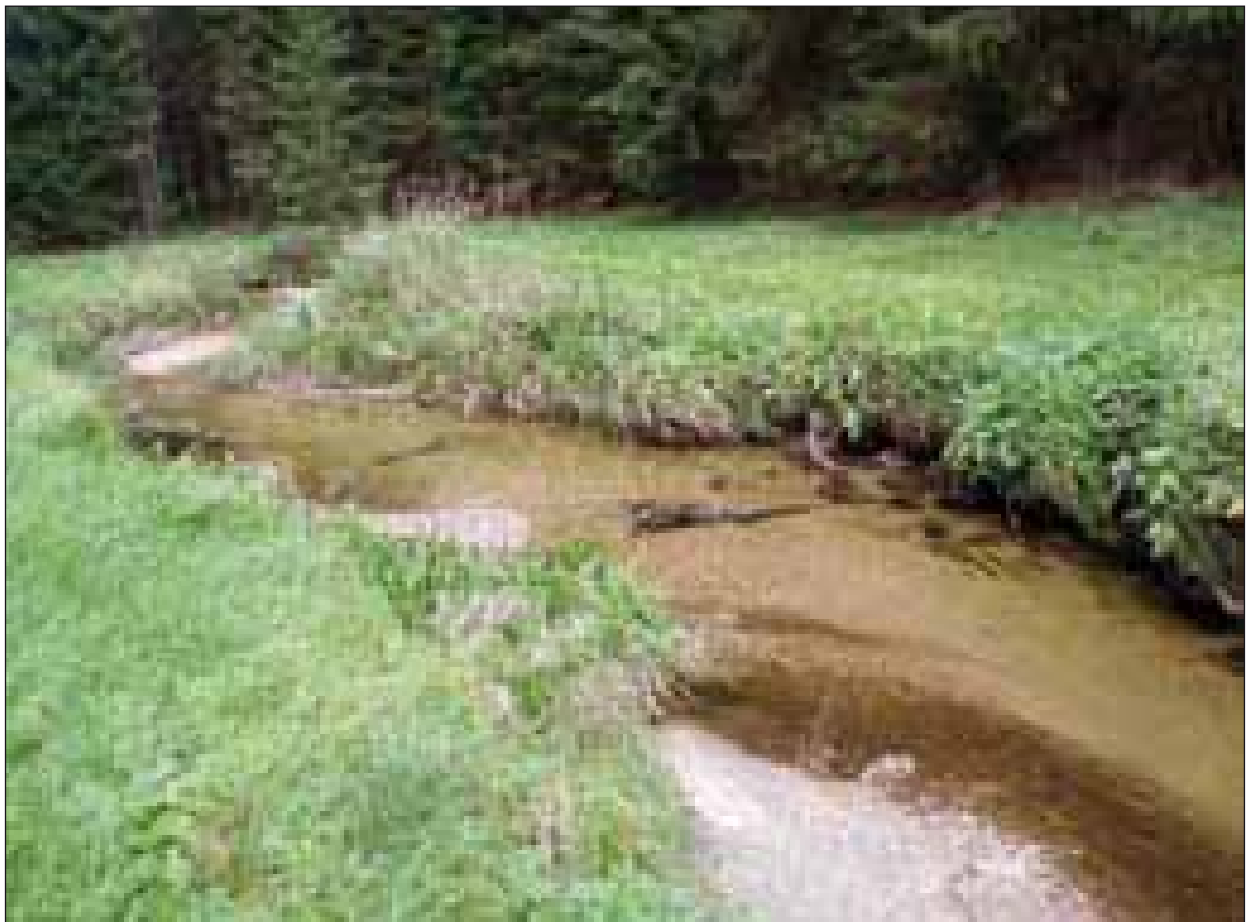
Länge ist der Bewertungsklasse 2-3 zuzuordnen, bevor auf über 1.350 m Länge die Weiße Aist eine weitgehend unbeeinflusste Uferlinie aufzeigt. Dieser Abschnitt befindet sich auf Höhe des linksufrigen Zuflusses Schildbach und wird mit der Zwischenklasse 1-2 bewertet (**Abb. 166**).

Abb. 166: Natürlicher Abschnitt im Mittellauf der Weißen Aist

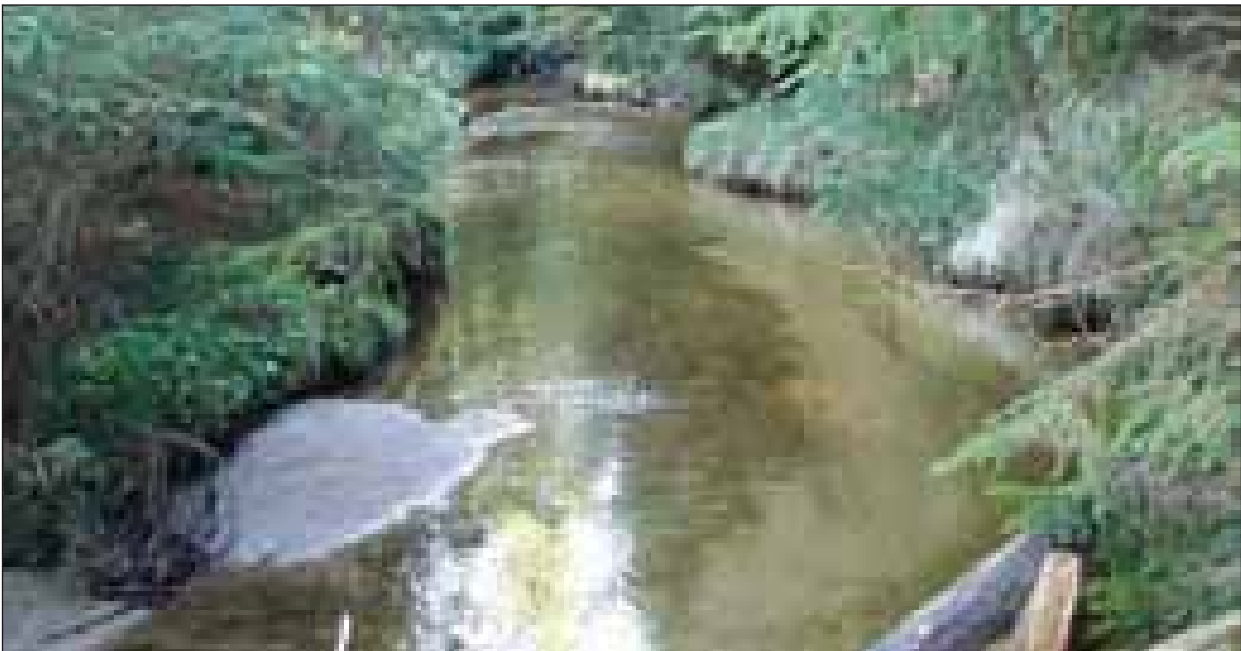
Die Längsverbauung des Flammbaches flussauf der Mündung in die (Wald-)Aist zeigt auf einer Länge von etwa 335 m zahlreiche lokale Sicherungen an beiden Ufern, die in Summe die Bewertungsklasse 2-3 ergeben. Im Anschluss folgt eine über 625 m lange Strecke, die nur mehr lokale Sicherungsmaßnahmen aufweist, weshalb die Bewertung mit der Klasse 2 erfolgt. Beim nächsten Abschnitt nimmt die Verbauung der Uferlinie auf einer Länge von über 1,1 km so weit zu, dass die Zuordnung zur Klasse 2-3 angebracht ist. Darauf folgt ein etwa 1,5 km langer naturnaher Gewässerabschnitt der Klasse 2 (**Abb. 167**).

Abb. 167: Natürlicher Gewässerabschnitt des Flambaches

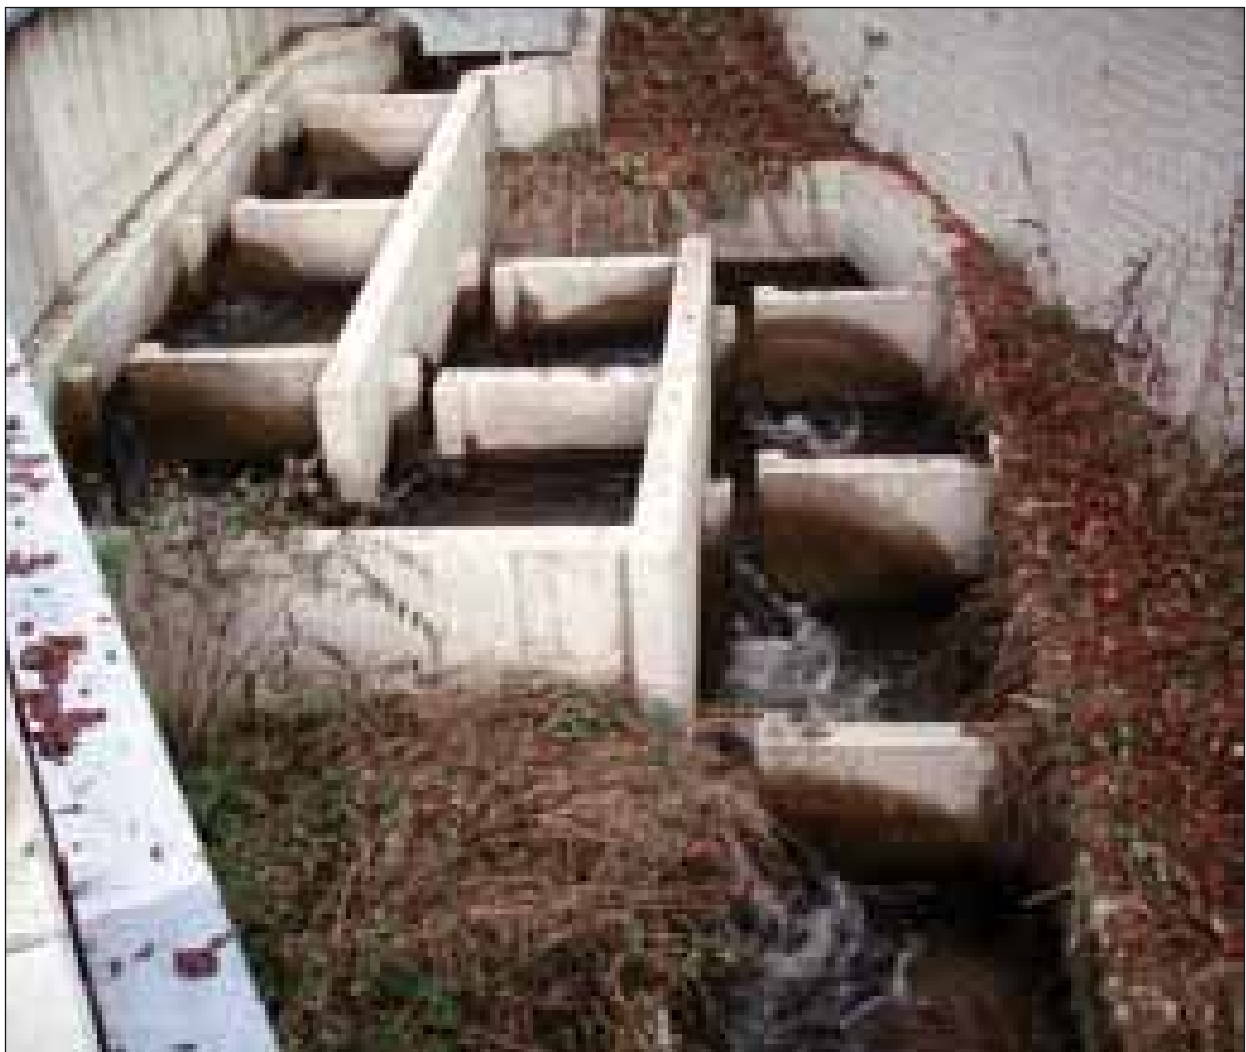
Abb. 168: Vertikalschlitzpass beim Kraftwerk Merckens II in der (Wald-)Aist

**Vertikal-Schlitz-Pass:** Der Vertikal-Schlitz-Pass ist besonders bei räumlich beengten Verhältnissen einsetzbar (UNFER & ZITEK 2000). Bei richtiger Berechnung und Konstruktion wird durch vertikale Schlitze in den Zwischenwänden eine bessere Leitströmung erzielt, als mit einem Beckenpass. Grundsätzlich ist dieser Typ bei ausreichendem Wasserdargebot allen anderen technischen Fischwegen vorzuziehen (**Abb. 168**).

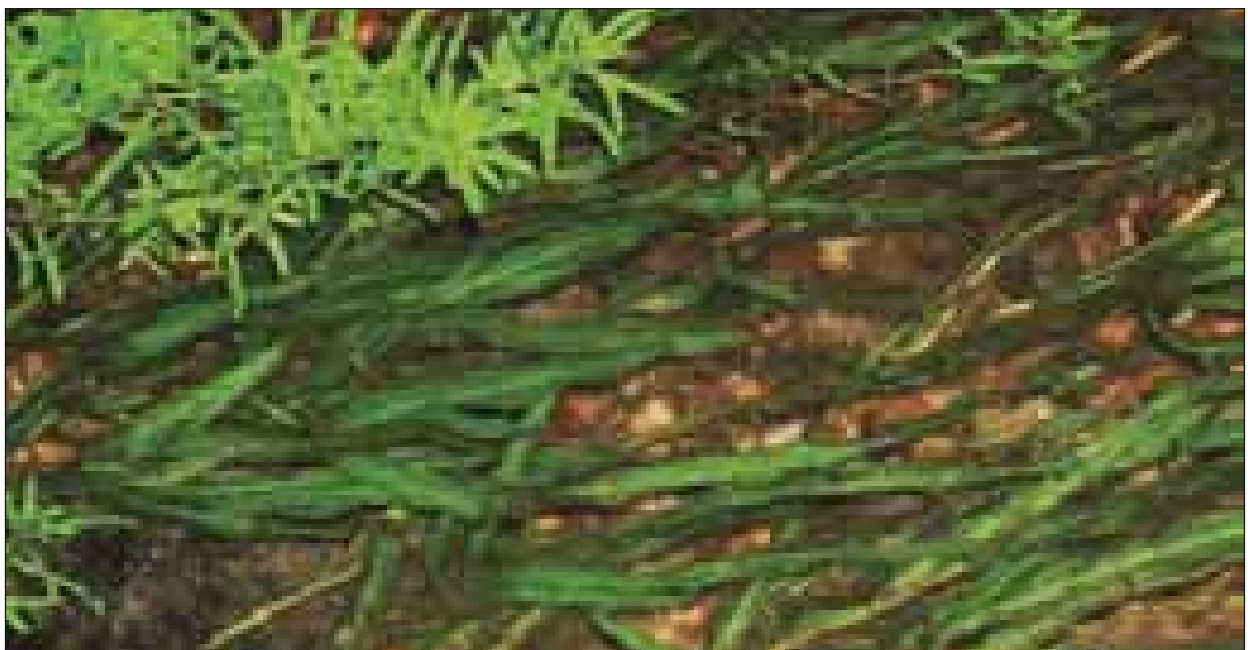
Die Auswahl ist stark beeinflusst von einem der letzten Vorkommen der Flussperlmuschel in der Harben Aist. Der komplexe Vermehrungszyklus dieser vom Aussterben bedrohten Tierart erfordert nicht nur besondere Wasserparameter, sondern auch eine stabile Bachforellenpopulation und damit einen natürlichen und barrierefreien Bachlauf (**Abb. 171**).

**Abb. 171: Makrophytenbestand in der Harben Aist**

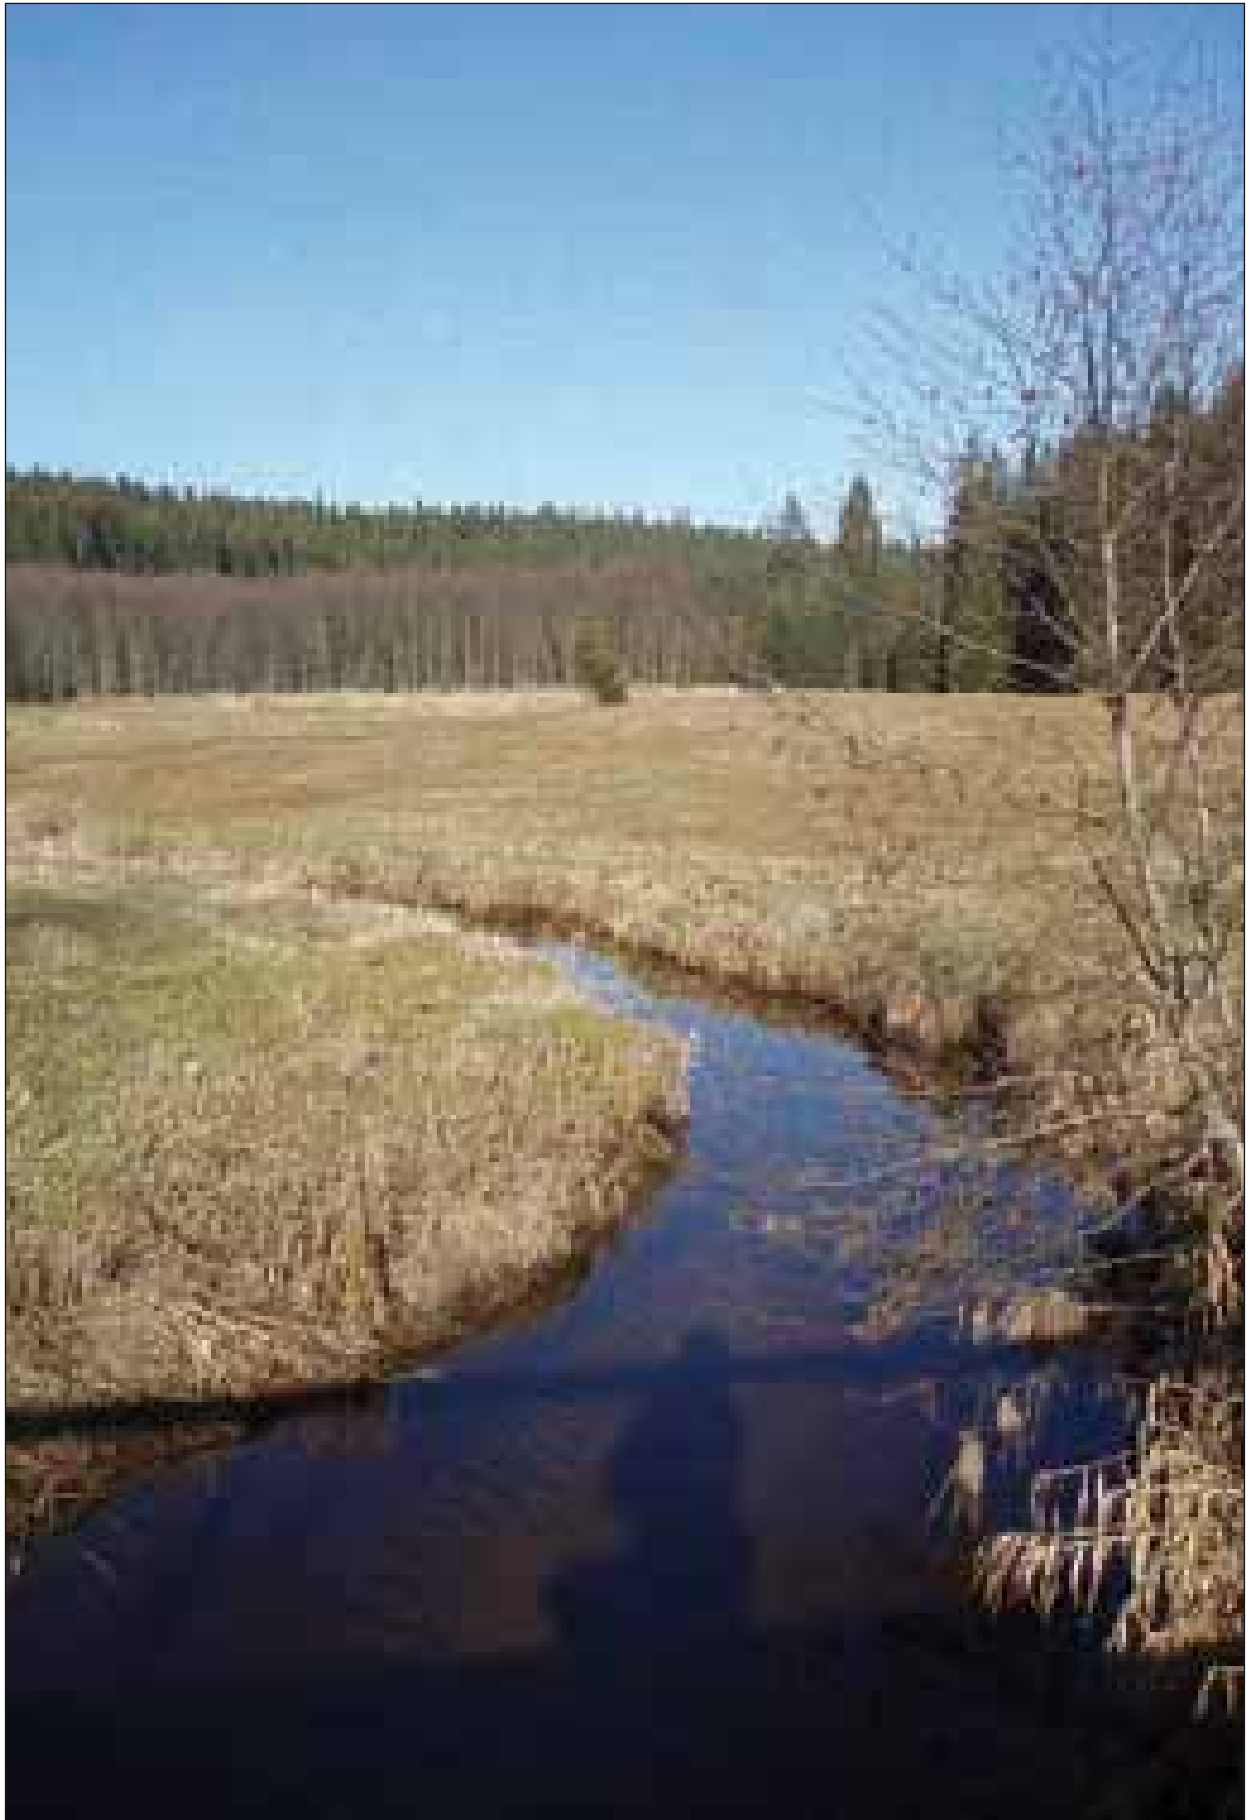
*Abb. 172: Gewässerumlandnutzung im Oberlauf der (Wald-)Aist*
