OBERÖSTERREICH

# Potentialstudie SALZKAMMERGUT

Ökologischer  
Zustand und  
Verbesserungs-  
möglichkeiten  
an den Zuflüssen  
von Mondsee  
und Irrsee

Gewässerschutz  
Bericht 44

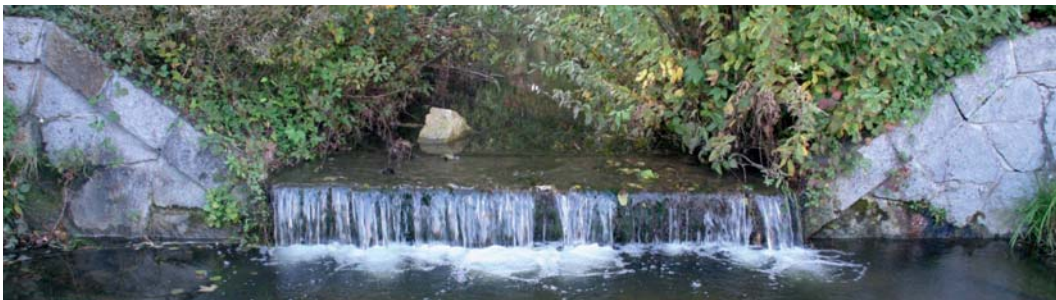
- (Abb. 4). Generell stellen Überfälle schon ab einer verhältnismäßig geringen Höhe ein Wanderhindernis dar. PARASIEWICZ et al. (1998) geben maximale Überfallhöhen von 20 cm in Salmonidengewässern und 5 cm in Cyprinidengewässern an. Vordermeier & Bohl (2000) konnten eindeutig nachweisen, dass Abstürze mit einer Fallhöhe ab 5 cm als Migrationsbarrieren für Kleinfischarten wirken.

**Abb. 4:** Ein abgelöster Wasserstrahl ist für die aquatische Fauna nicht durchwanderbar (Foto: Höribach).

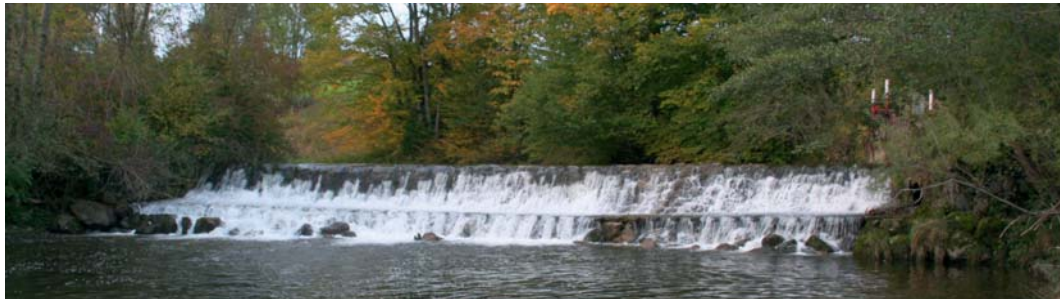
Querbauwerke vereinen oft mehrere Kriterien für die Einschränkung der Passierbarkeit in sich. Als Beispiel ist in Abb. 7 ein zweistufiges Schrägwehr dargestellt, dessen schiere Höhe und Neigung eine Überwanderung unmöglich machen. Zusätzlich ist das Bauwerk lediglich flach überströmt, an den Überfallkanten besteht zudem jeweils ein abgelöster Überfall.

**Abb. 7:** Dieser Querbauwerksstandort verfügt über eine ganze Reihe konstruktiver Merkmale (siehe Text), die die Passierbarkeit verhindern (Foto: Fuschler Ache).

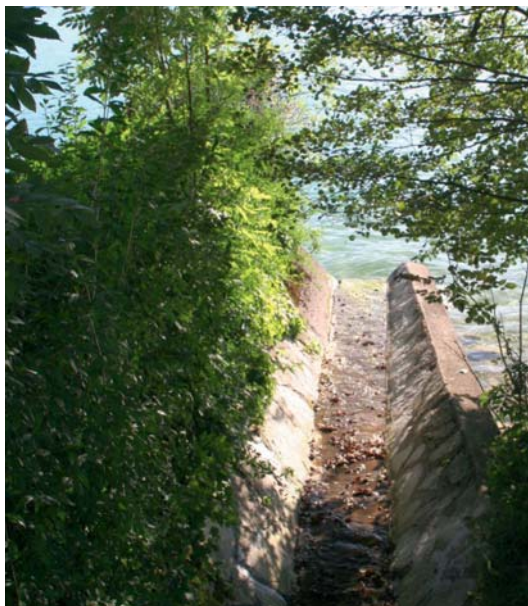
**Abb. 11:** Viele kleine Zuflüsse zu den Seen sind im Mündungsbereich als betonierte Rutsche ausgeführt (Foto: Schreitenbach).

des Diestlgrabens, des Schreitenbaches, des Rehrnbaches, des Ortlergrabens und des Klausbaches gepflastert und verfugt. Die kleineren Zuflüsse stürzen zudem als „Betonrutsche“ ausgebildet über einen mehrere Dezimeter hohen Überfall in den Mondsee. Neben der fehlenden Anbindung an den See ist in diesen Fällen auch kein Lebensraum vorhanden, der von aufwanderungswilligen Organismen genutzt werden könnte (Abb. 11).

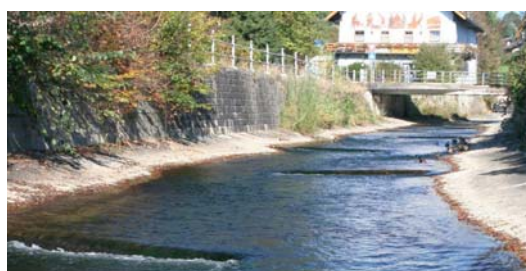
Zur Verminderung der Strömungsgeschwindigkeit wurden im kanalisierten Bachbett alternierend Holzbalken installiert (Abb. 12).

**Abb. 12:** Im kanalisierten Abschnitt der Zeller Ache in Mondsee wurden Holzbalken installiert.

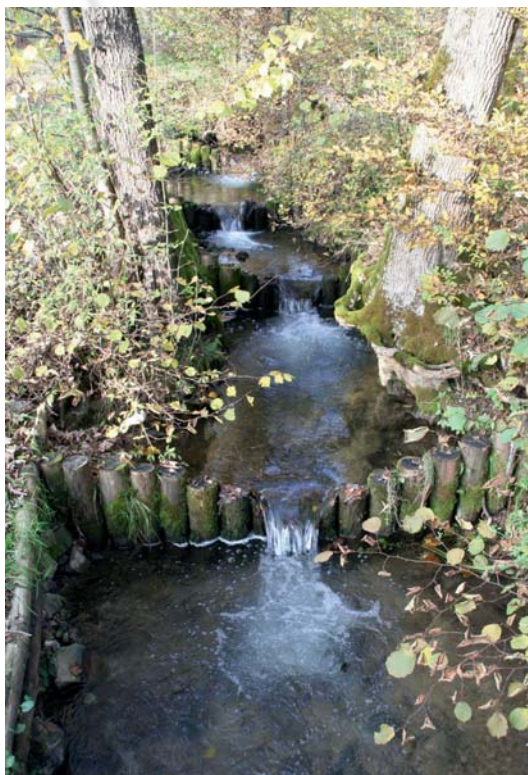
**Abb. 18:** Beckenpass in der Zeller Ache an der Haidermühle.

Bei der Anlage an der Haidermühle in der Zeller Ache (Querbauwerk Nr. M1-15) handelt es sich um ein Umgehungsgerinne mit Beckenstrukturen, das zum Begehungszeitpunkt infolge der Verklausung des Einlaufbauwerks, zu hohen Überfällen und Kiesauflandungen in den Becken nicht funktionsfähig war (Abb. 18).

Die Haidermühle markiert die nächste energetische Nutzung der Zeller Ache. Auch hier ist die Organismenwanderhilfe mangels Wartung nicht funktionsfähig.

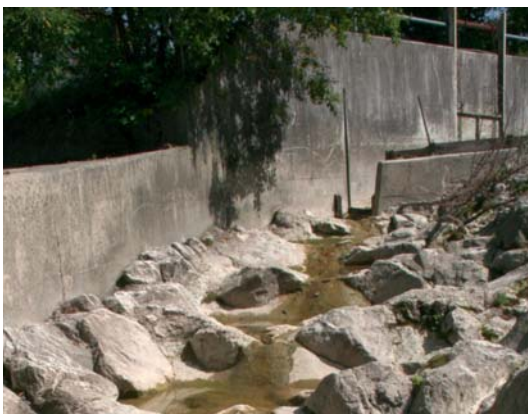
**Abb. 20:** Beckenpass in der Wangauer Ache bei der Wasserkraftanlage in Loibichl.

An der Wehranlage in Loibichl (Querbauwerk Nr. M8-19) ist ebenfalls eine Wanderhilfe als Beckenpass rechtsseitig in die Wehranlage integriert. Die Becken sind betoniert und mit Natursteinen verkleidet. Die Überfälle sind als zu hoch zu bewerten.

Aufgrund starker Schotteranlandungen im Bereich des Einlassbauwerks war die Wanderhilfe und damit auch die Restwasserstrecke ohne Dotation (Abb. 20).

Auch in diesem Fall kann die gesamte Restwasserstrecke mangels Dotation von aquatischen Organismen nicht durchwandert werden.

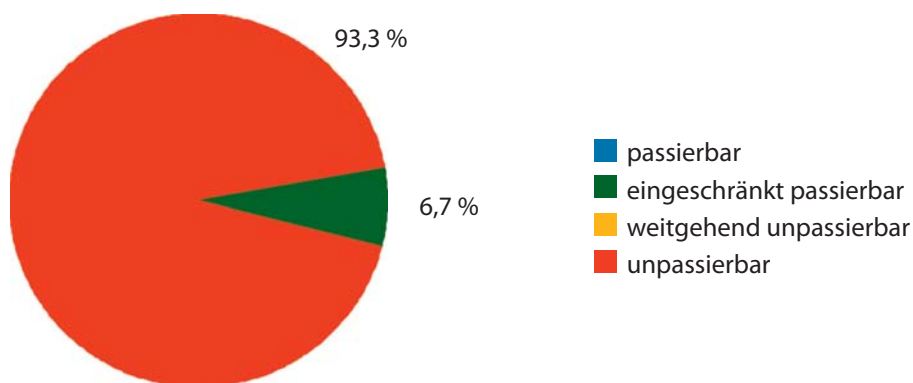
Die Passierbarkeit dieser Einbauten für flussauf- und flussabwärts migrierende Fische ist in Abb. 23 dargestellt. Lediglich das erste Querbauwerk, eine Wasserleitungssicherung, ist für Fische in beide Richtungen nur eingeschränkt passierbar. Die restlichen 14 Einbauten (93,3%), eine Sohlstufe und 13 Steilwehre sind für die gesamte aquatische Fauna als völlig unpassierbar einzustufen.

**Abb. 23:** Passierbarkeit der Querbauwerke für auf- und abwärts wandernde Fische im Hausstättergraben.

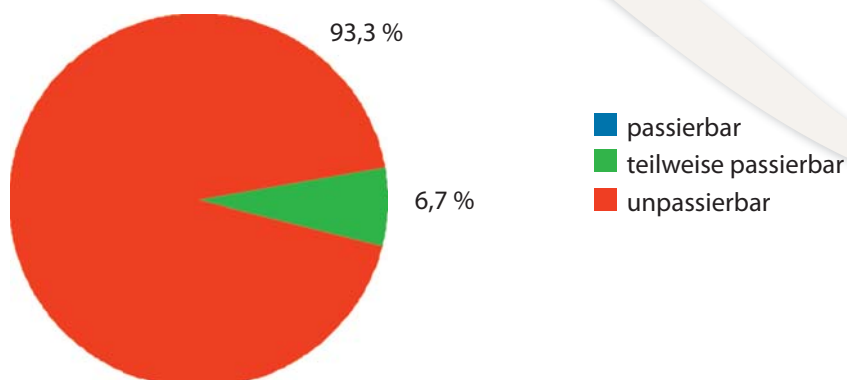
Die Passierbarkeit der Einbauten für Makrozoobenthosorganismen ist in Abb. 24 dargestellt. Die Einbauten unterbinden die Wanderungen von Fischen und Makrozoobenthos gleichermaßen. Auch hier ist lediglich das erste Querbauwerk teilweise passierbar, der Rest muss als unpassierbar eingestuft werden.

**Abb. 24:** Passierbarkeit der Querbauwerke für Benthosorganismen im Hausstättergraben.

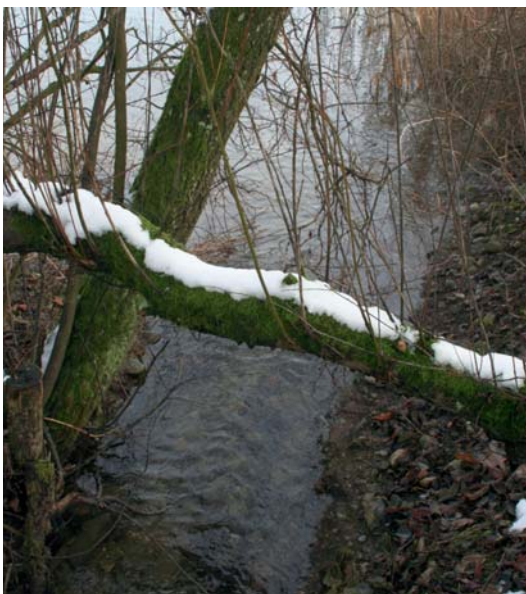
Abb. 26: Der Mündungsbereich des Baches in Hauben ist für die aquatische Fauna frei passierbar.

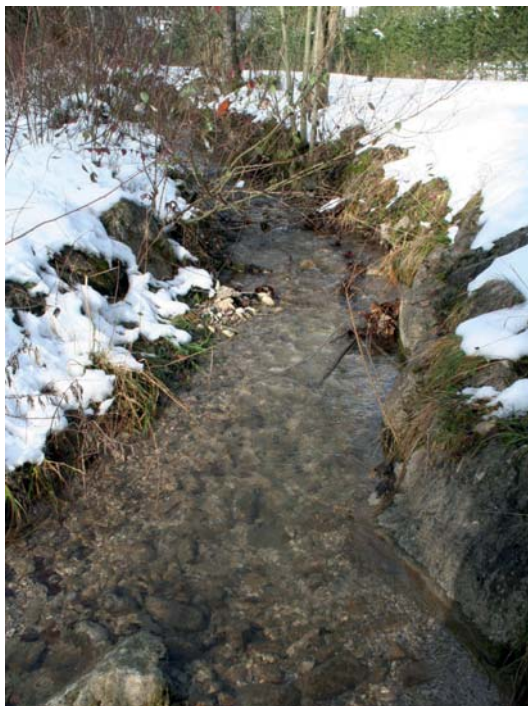
Abb. 27: Steinsicherungen im Bereich des mündungsnahen Privatgrundstücks am Bach bei Wildeneck.

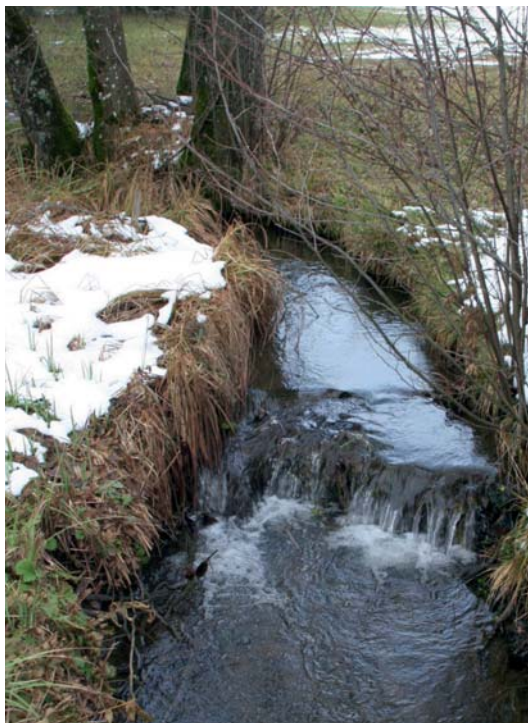
Abb. 28: Im Riedelbach entstehen durch Wurzeln natürliche Schwellen an mehreren Stellen.

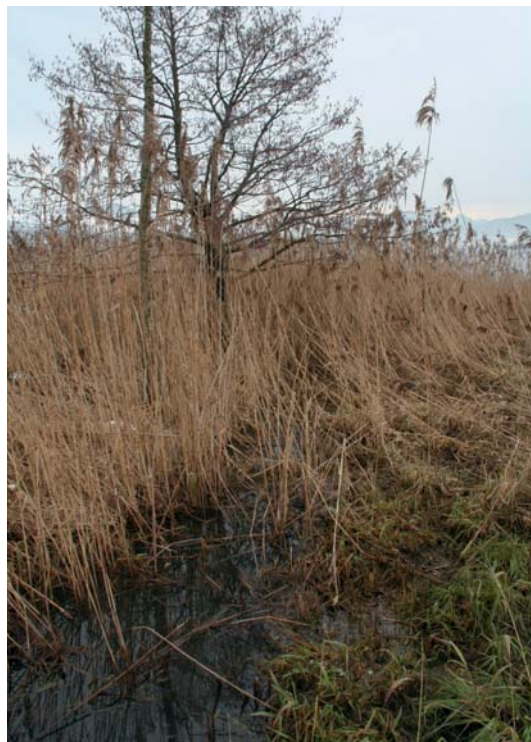
**Abb. 29:** Der Mündungsbereich des Moosbaches weist einen dichten Schilfbestand auf.

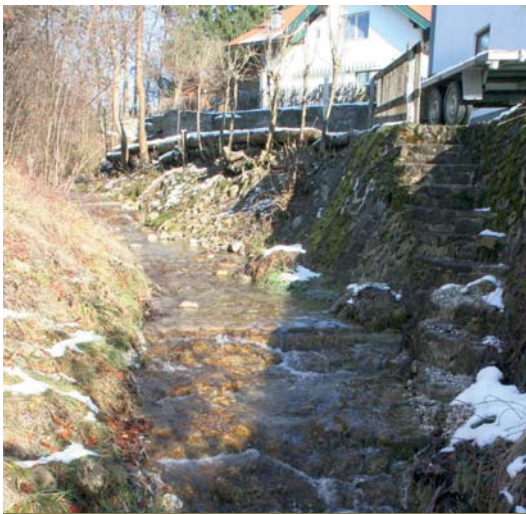
**Abb. 30:** Der Pangraben wurde reguliert und weist im Unterlauf zahlreiche Querbauwerke auf.

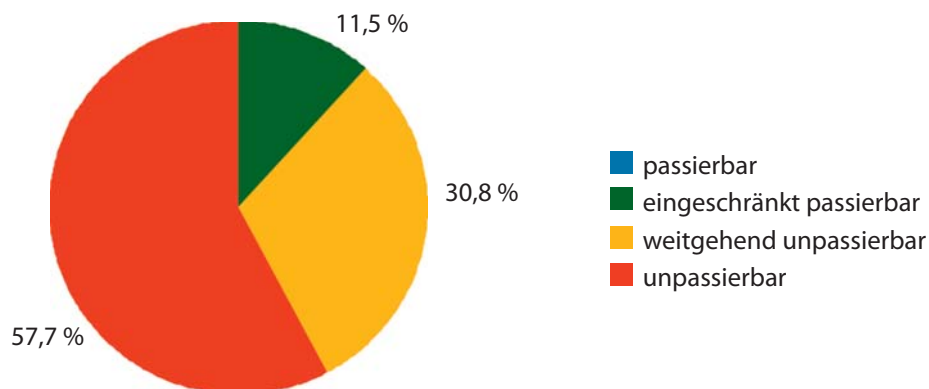
Im untersuchten Abschnitt des Pangrabens wurden 26 Querbauwerke aufgenommen. Lediglich zwei dieser Bauwerke (7,7 %) erfüllen eine spezielle Funktion als Brückensicherung. Der überwiegende Rest (92,3 %) ist ohne spezifische Nutzung. Kein einziges der Bauwerke im Pangraben ist für aquatische Organismen problemlos passierbar. Aufwandernde Fische können 11,4 % der Einbauten eingeschränkt überwandern. Fast ein Drittel (30,8 %) sind flussauf für Fische weitgehend unpassierbar und die überwiegende Mehrheit von 57,7 % sind vollkommen unpassierbar (Abb. 31).

**Abb. 31:** Passierbarkeit der Querbauwerke für aufwandernde Fische im Pangraben.

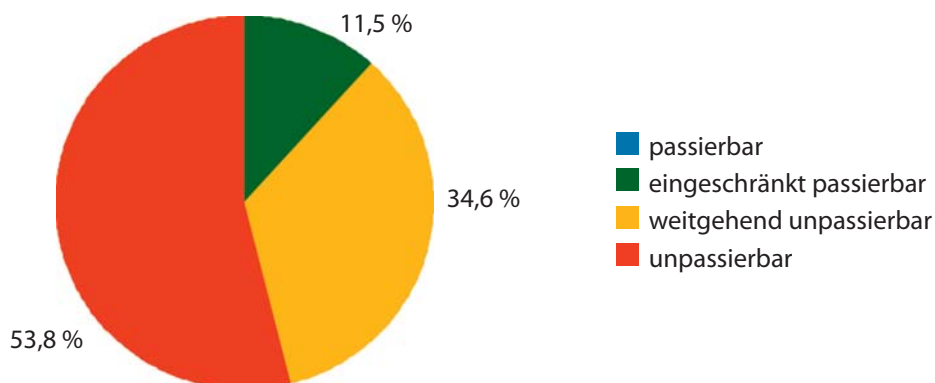
Für flussabwandernde Fische zeigt sich eine nur geringfügig bessere Situation. Auch in diese Richtung sind lediglich 11,5% der Einbauten eingeschränkt passierbar und mit 34,6% mehr als ein Drittel weitgehend unpassierbar. Mehr als die Hälfte der Einbauten sind auch flussab für Fische als unpassierbar einzustufen (Abb. 32).

**Abb. 32:** Passierbarkeit der Querbauwerke für abwärtswandernde Fische im Pangraben.

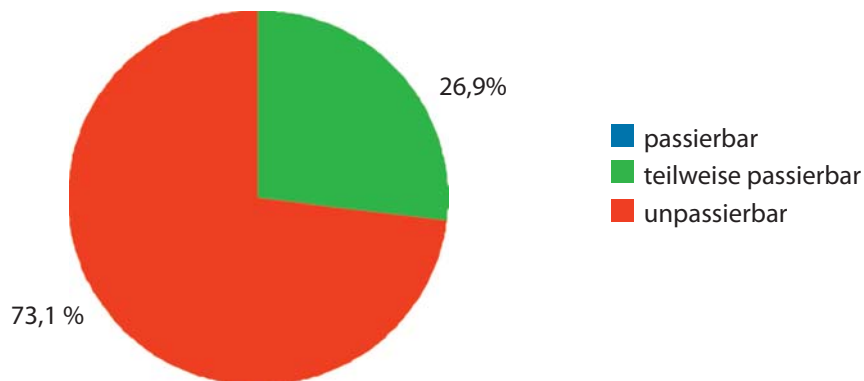
Benthosorganismen können etwas mehr als ein Viertel (26,9%) der Querbauwerke im Pangraben teilweise passieren. Beinahe dreiviertel (73,1%) der Einbauten sind für diese Organismengruppe völlig unpassierbar.

**Abb. 33:** Passierbarkeit der Querbauwerke für Benthosorganismen im Pangraben.

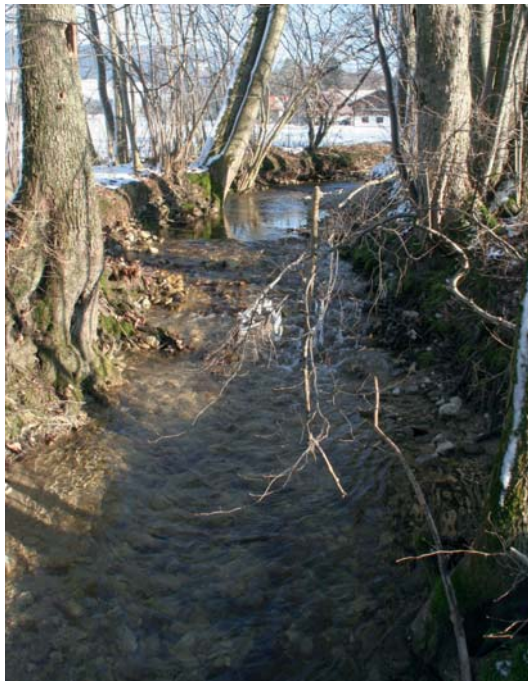
Die natürlichen Ufer sind von zum Teil mehrreihigem Begleitgehölz bewachsen. Der Unterlauf verfügt über eine gute Breiten-Tiefen-Varianz (Abb. 34). Die Mündung in den Irrsee ist problemlos passierbar. Der Schotterkegel in den See ist prominent ausgebildet. Zum Begehungszeitpunkt wurde der Abfluss des Ramsauerbaches auf ca. 50 l/s geschätzt.

**Abb. 34:** Der Unterlauf des Ramsauerbaches verfügt über eine sehr gute Breiten-Tiefen-Varianz.

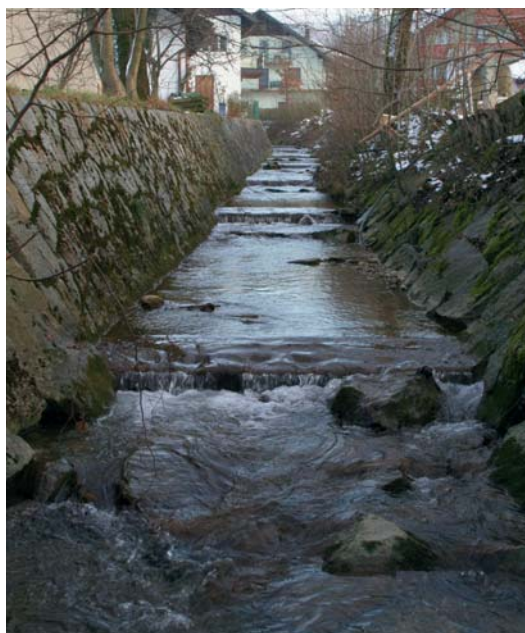
In diesem Bereich kann der Bach nur sehr eingeschränkt Lebensraum für aquatische Organismen bieten (Abb. 35).

**Abb. 35:** Im Ortsgebiet von Zell am Moos ist der Zeller Bach durch einen hohen Verbauungsgrad charakterisiert.

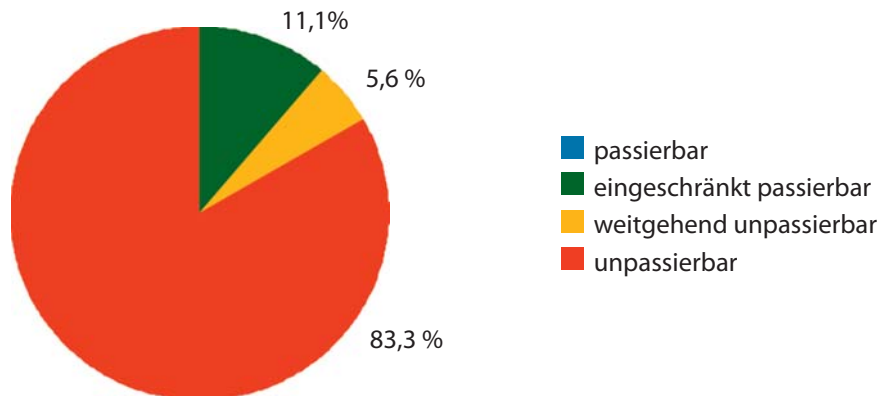
Keiner der Sohleinbauten im Zeller Bach ist für die aquatische Fauna problemlos überwindbar. Flussauf wandernde Fische können lediglich 11,1 % der Einbauten eingeschränkt passieren. Weitere 5,6 % sind für Fische flussauf weitgehend unpassierbar und der überwiegende Teil der Bauwerke (83,3 %) ist völlig unpassierbar.

Abb. 36: Passierbarkeit der Querbauwerke für aufwandernde Fische im Zeller Bach.

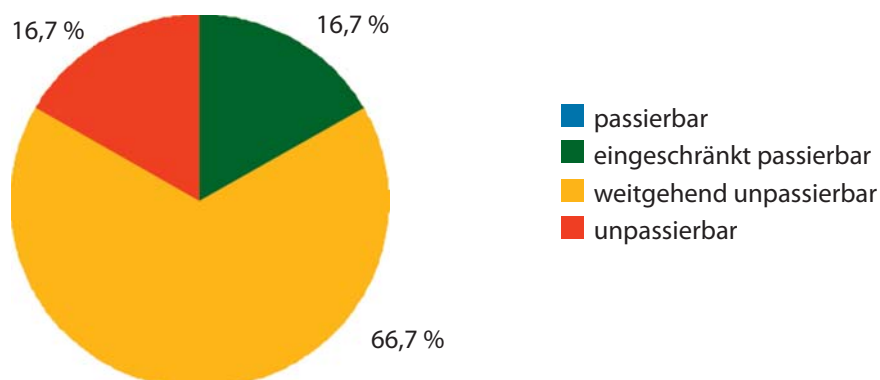
Für abwanderwillige Fische ist die Lage nur unwesentlich besser. Hier sind 16,7% der Einbauten eingeschränkt passierbar und zwei Drittel (66,7%) weitgehend unpassierbar. Weitere 16,7% sind als völlig unpassierbar einzustufen.

Abb. 37: Passierbarkeit der Querbauwerke für abwärts wandernde Fische im Zeller Bach.

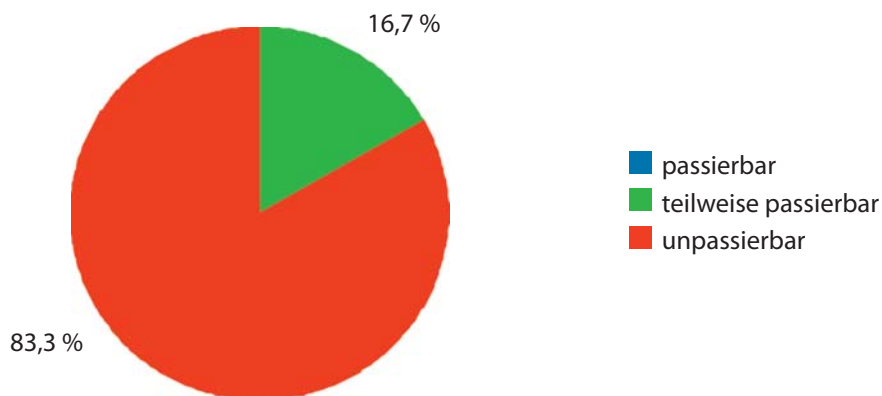
Die Makrozoobenthosgemeinschaft im Zeller Bach kann nur 16,7% der Querbauwerke eingeschränkt passieren, während sich der Großteil der Einbauten (83,3%) für diese Organismen völlig unpassierbar darstellt.

**Abb. 38:** Passierbarkeit der Querbauwerke für Benthosorganismen im Zeller Bach.

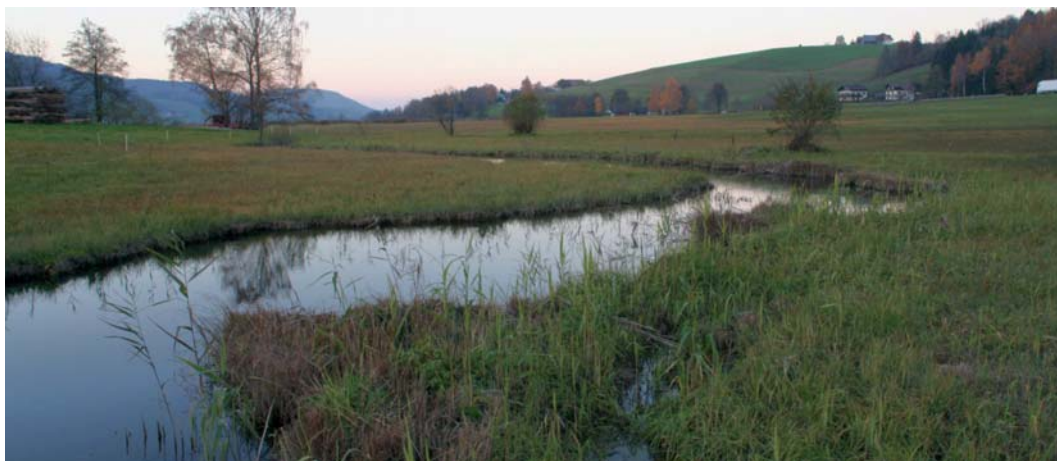
**Abb. 39:** Flacher Lauf der Zeller Ache im südlichen Verlandungsbereich des Irrsees.

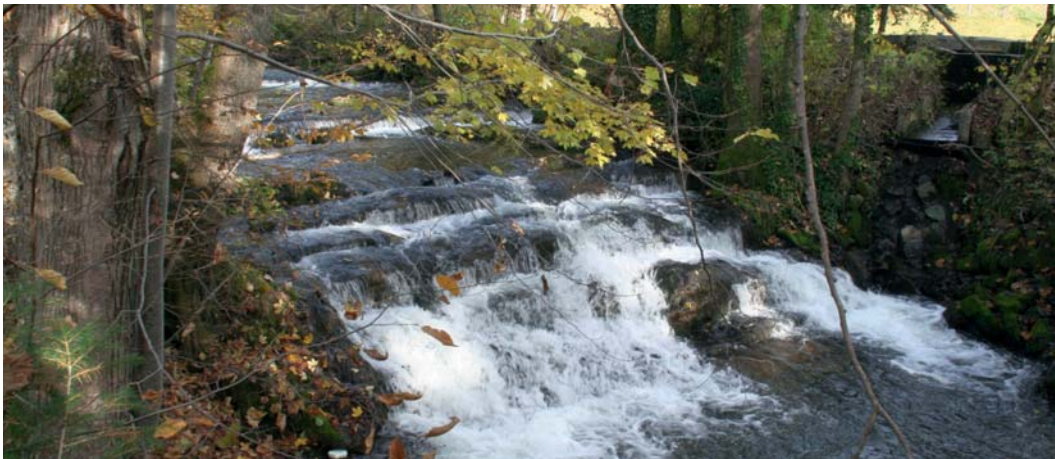
Flussab der Haidermühle ist das Bachbett begradigt und eingeengt. Der Lauf schwenkt anschließend stark nach Osten. In diesem Bereich höheren Gefälles bilden zahlreiche Felsadern natürliche Schwellen und Abstürze im Bett der Zeller Ache (Abb. 40). Spätestens hier kam es seit jeher zu einer natürlichen Unterbrechung möglicher Wanderbewegungen von Fischen aus dem Mondsee in den Irrsee.

**Abb. 40:** Felsriegel im Mittellauf der Zeller Ache stellen seit jeher natürliche Wanderhindernisse dar.

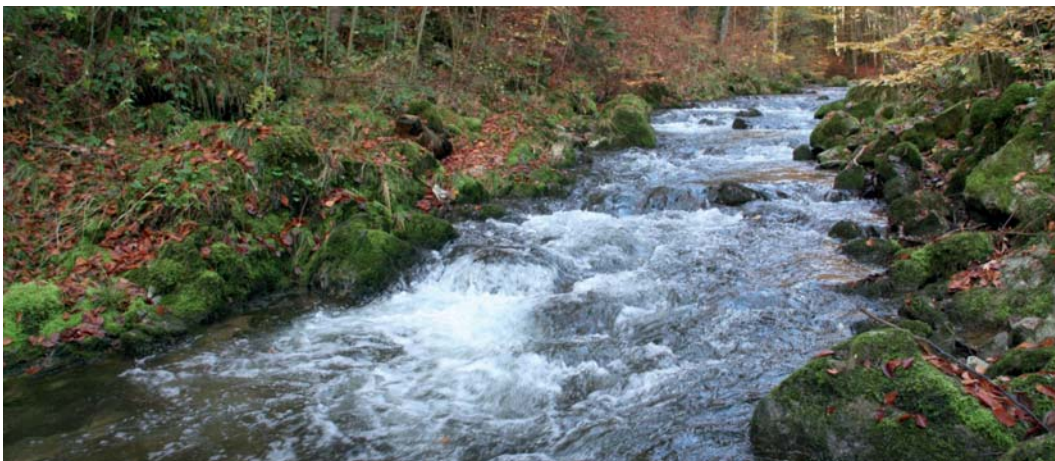
**Abb. 41:** Hohes Gefälle der Zeller Ache im Helenental.

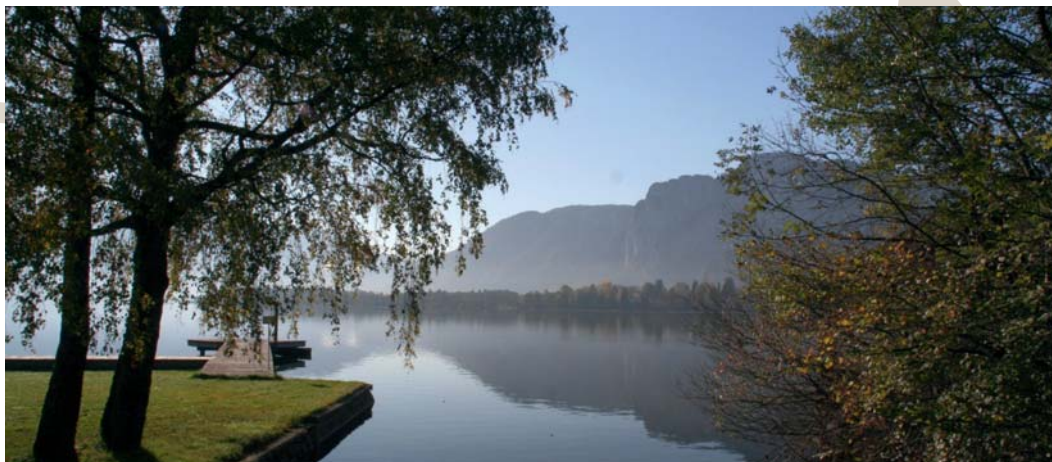
Die Mündung in den Mondsee im Bereich des im Sommer stark frequentierten Mondseer Seebades ist frei passierbar (Abb. 42). Die Strömungsgeschwindigkeit ist gering. Die berollte Sohle wirkt kolmatiert.

Abb. 42: Mündung der Zeller Ache in den Mondsee im Bereich des Alpenseebads.

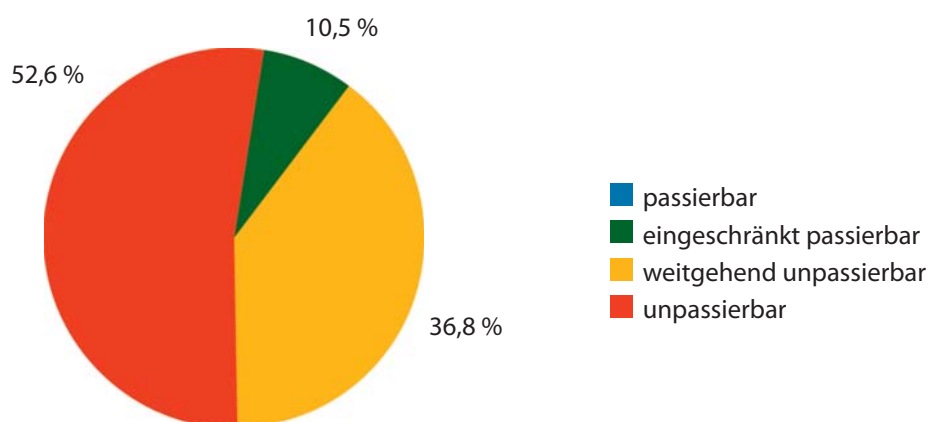
Keines der aufgenommenen Querbauwerke ist für flussauf wandernde Fische problemlos passierbar. Nur 10,5% der Einbauten können in diese Richtung eingeschränkt passiert werden. Mehr als ein Drittel (36,8%) der Bauwerke sind weitgehend unpassierbar und mehr als die Hälfte (52,6%) der aufgenommenen Querbauwerke sind flussaufwärts völlig unpassierbar.

Abb. 43: Passierbarkeit der Querbauwerke für aufwandernde Fische in der Zeller Ache.

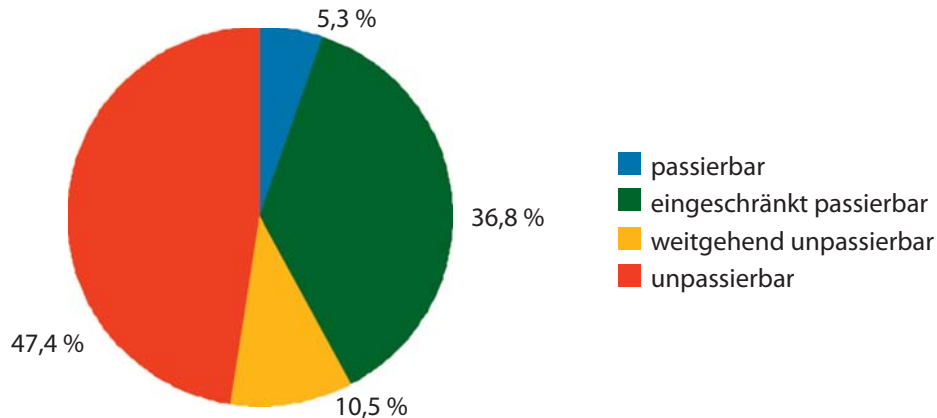
In flussabwärtiger Wanderrichtung stellt sich die Situation nur geringfügig besser dar. Hier ist ein Querbauwerk uneingeschränkt passierbar. Etwas mehr als ein Drittel der Einbauten (36,8%) können von Fischen flussabwärts eingeschränkt passiert werden. Zwei Bauwerke (10,5%) sind weitgehend und 47,4% völlig unpassierbar.

**Abb. 44:** Passierbarkeit der Querbauwerke für abwärtswandernde Fische in der Zeller Ache.

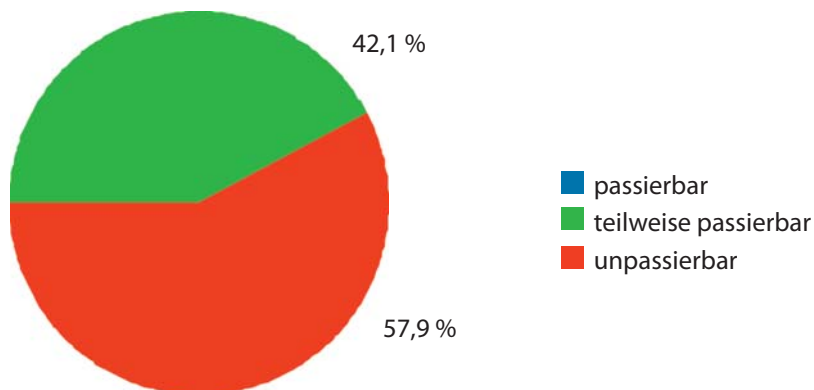
Makrozoobenthosorganismen können kein einziges der Querbauwerke in der Zeller Ache uneingeschränkt überwandern. Lediglich 42,1% der Einbauten können teilweise passiert werden. Die Mehrzahl der Bauwerke (57,9%) ist für diese Organismengruppe unpassierbar.

**Abb. 45:** Passierbarkeit der Querbauwerke für Benthosorganismen in der Zeller Ache.

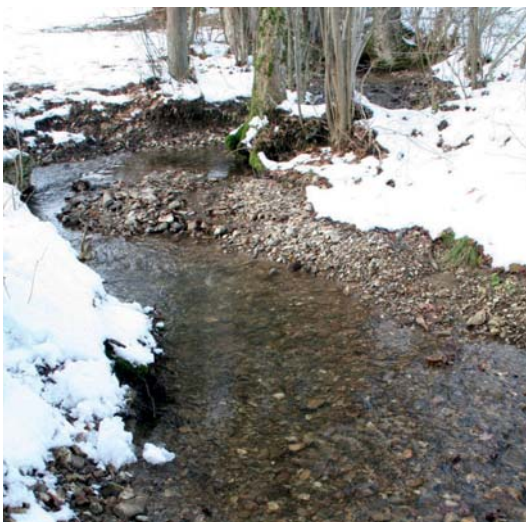
**Abb. 46:** Der hohe Geschiebetrieb des Ritzinger Baches führt zur Ablagerung von Schotter- und Kiesbänken.

stellenweise erhebliche Anlandungen und Bänke aus (Abb. 46). Der Bach ist der wichtigste Lieferant von Sohls substrat für die Zeller Ache. Der Punzauer Bach, ein rechtsseitiger kleiner Zufluss zum Ritzinger Bach ist begradigt, die Ufer sind befestigt und an mehreren Stellen ist der Lauf verrohrt. Die Mündung in den Ritzinger Bach ist aufgrund einer Schwelle nicht passierbar. Die Mündung des Ritzinger Baches in die Zeller Ache ist gut passierbar. Zum Begehungszeitpunkt hatte der Ritzinger Bach einen geschätzten Abfluss von 80 l/s.

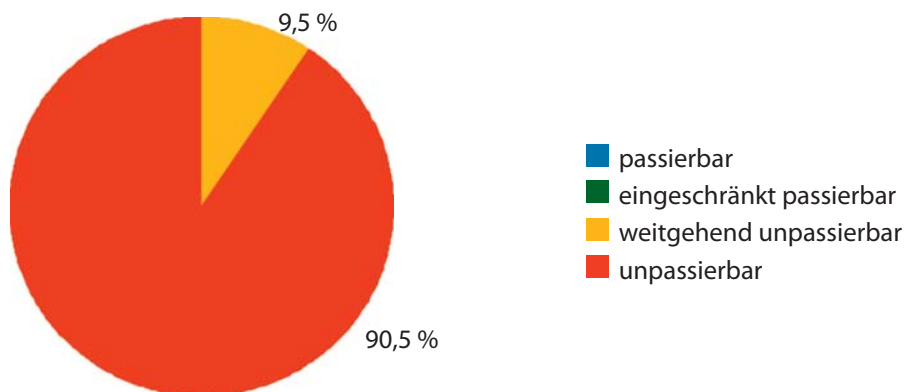
Das Ausmaß der Verbauung des Steinerbaches im Mondseer Ortsgebiet drückt sich auch in der Passierbarkeit der aufgenommenen Querbauwerke aus. Keine der gefundenen Einbauten ist für aquatische Organismen problemlos passierbar. Auch eingeschränkt passierbare Bauwerke finden sich für Fische flussab wie flussauf nicht. Lediglich zwei Querbauwerke flussauf und drei Einbauten flussab konnten als weitgehend unpassierbar eingestuft werden. Der überwiegende Rest der Einbauten (90,5% flussauf und 85,7% flussab) sind für Fische völlig unpassierbar.

Abb. 48: Passierbarkeit der Querbauwerke für aufwandernde Fische im Steinerbach.

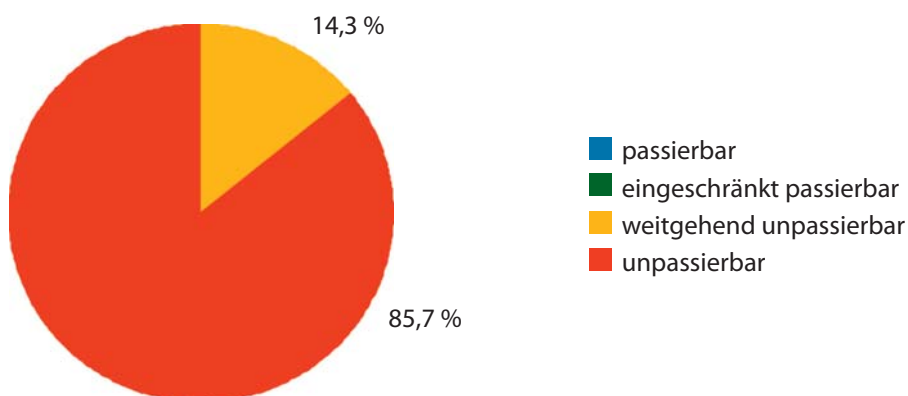
Abb. 49: Passierbarkeit der Querbauwerke für abwärtswandernde Fische im Steinerbach.

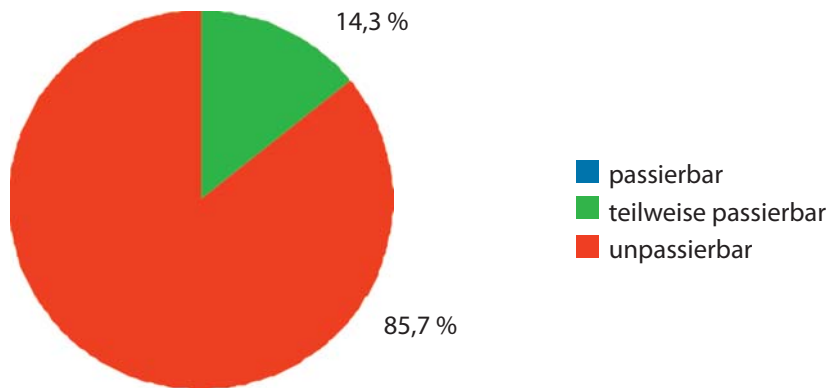
Ähnlich stellen sich die Wandermöglichkeiten im Steinerbach für Makrozoobenthosorganismen dar. Auch hier können lediglich 14,3% der Querbauwerke teilweise passiert werden. Der Großteil von 85,7% ist für Vertreter des Makrozoobenthos als völlig unpassierbar einzustufen.

Abb. 50: Passierbarkeit der Querbauwerke für Benthosorganismen im Steinerbach.

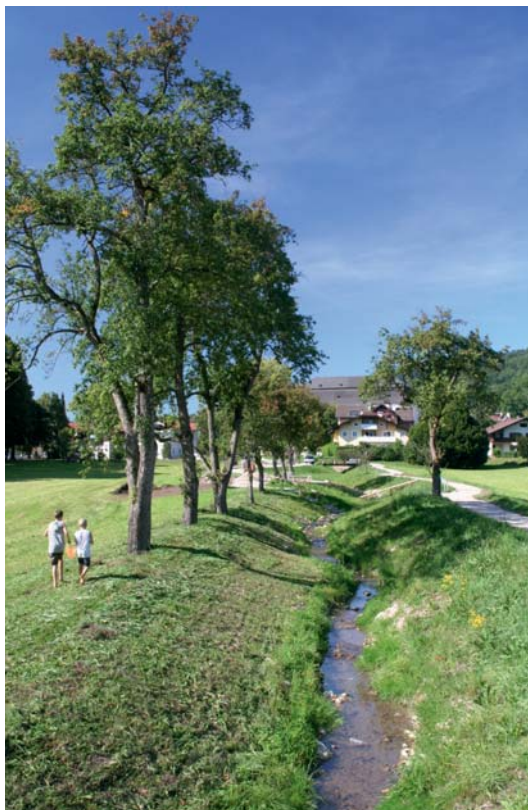
Abb. 51: Restrukturierter Bereich des Kandlbaches.

Der Lauf des Baches ist in diesen Bereichen nun geschwungen und an mehreren Stellen verzweigt. Die Ufer weisen unterschiedliche Neigungen auf, sind jedoch nach wie vor erheblich befestigt (Abb. 51). In regelmäßigen Abständen sind vor allem im oberen Bereich der Sanierungsstrecke Sohleinbauten realisiert, die bei niedrigen Wasserständen zu beträchtlichen Wanderhindernissen werden. Im Umfeld des Kandlbachunterlaufs kommt es zur Zeit zur Anlage eines Kneippweges, in den der Bach miteinbezogen wird. Die Mündung in den Mondsee ist frei passierbar. Der Abfluss des Kandlbaches wurde zum Begehungszeitpunkt auf ungefähr 10 l/s geschätzt.

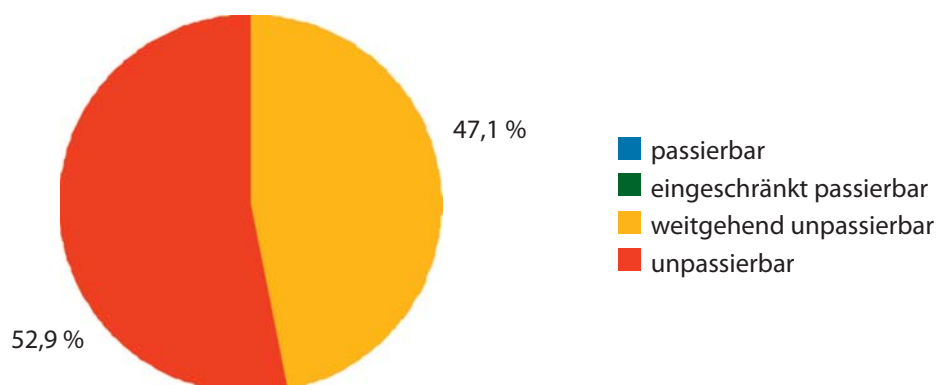
Für flussauf wandernde, eher schwimmschwache Fischarten aus dem See sind 47,1% der Einbauten weitgehend unpassierbar und 52,9% völlig unpassierbar.

**Abb. 52:** Passierbarkeit der Querbauwerke für aufwandernde Fische im Kandlbach.

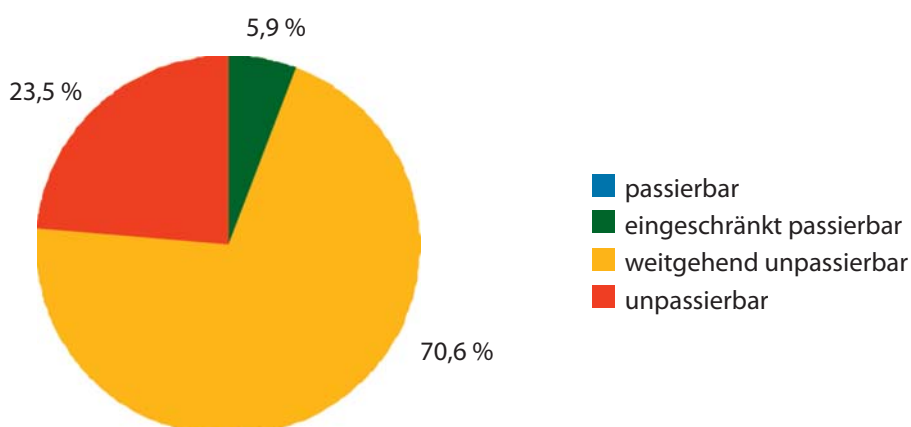
Flussabwärts ist lediglich ein Querbauwerk (5,9%) eingeschränkt passierbar, und der überwiegende Teil von 70,6% für Fische aus dem See weitgehend unpassierbar. Vier Einbauten (23,5%) müssen für Fische auch flussabwärts als völlig unpassierbar eingestuft werden.

**Abb. 53:** Passierbarkeit der Querbauwerke für abwärtswandernde Fische im Kandlbach.

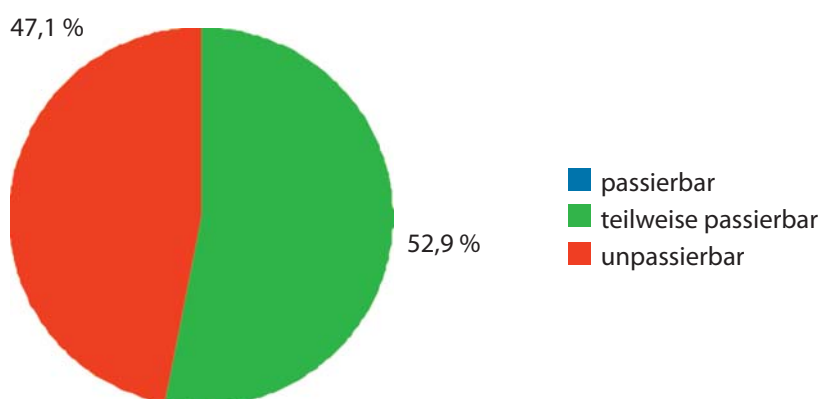
Die Makrozoobenthosgemeinschaft im Kandlbach kann etwas mehr als die Hälfte der Sohleinbauten teilweise passieren, rund 47% der Querbauwerke stellen für diese Organismengruppe jedoch ein unüberwindbares Wanderhindernis dar.

**Abb. 54:** Passierbarkeit der Querbauwerke für Benthosorganismen im Kandlbach.

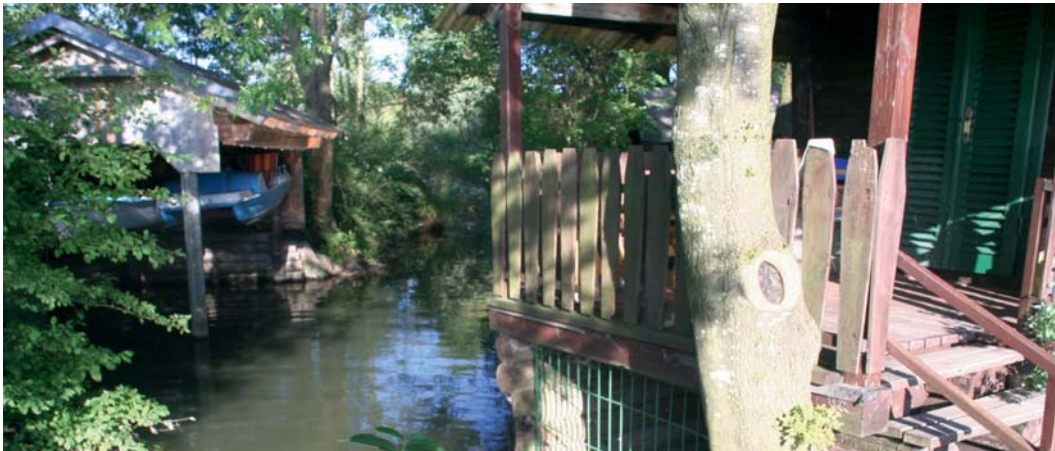
Im unmittelbaren Mündungsbereich ist kaum mehr Strömung erkennbar. Das Sediment in diesem Bereich ist sehr fein, das Bett ist flach. Punktuell kam es hier offensichtlich zu Baggerungen um Bootshäuser und Anlegestellen im Mündungsbereich ungehindert nutzen zu können.

Abb. 56: Bootshäuser im Mündungsbereich des Baugrabens in den Mondsee.

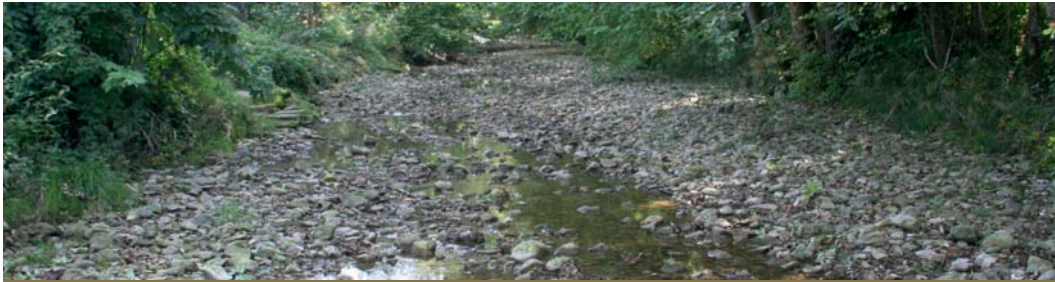
Der Verbauungsgrad nimmt im Mittellauf nach der Straßensicherung ab. Die Wangauer Ache fließt hier in einem naturnahen, strukturreichen Bett. Bei Loibichl wird die Wangauer Ache durch ein Ausleitungskraftwerk energetisch genutzt. Die ungefähr 260 m lange Restwasserstrecke wird nicht dotiert und die als Beckenpass ausgeführte Organismenwanderhilfe ist nicht funktionsfähig. Der Schotterkörper in der Restwasserstrecke ist lediglich von Sickerwasser durchflossen (Abb. 58). In diesem Bereich kommt es zur Entsorgung von Grünschnitt und der Fütterung von Enten und/oder Fischen.

**Abb. 58:** Nicht dotierte Restwasserstrecke in der Wangauer Ache im Bereich von Loibichl.

Ab diesem Punkt, der Rückleitung des Triebwassers einer Wasserkraftanlage in Loibichl, ist weiter flussaufwärts im Bett der Wangauer Ache kein ausreichender Restwasserabfluss festzustellen. Die 260 m lange Restwasserstrecke ist mangels Wartung des Einlaufs der Organismenwanderhilfe nicht dotiert und wird mit der Klasse 5 bewertet. Wenige Sekundenliter kommen aus seitlichen Zuleitungen in die Restwasserstrecke, ein ökologisch funktionsfähiger Lebensraum ist dadurch in diesem Bereich nicht vorhanden.

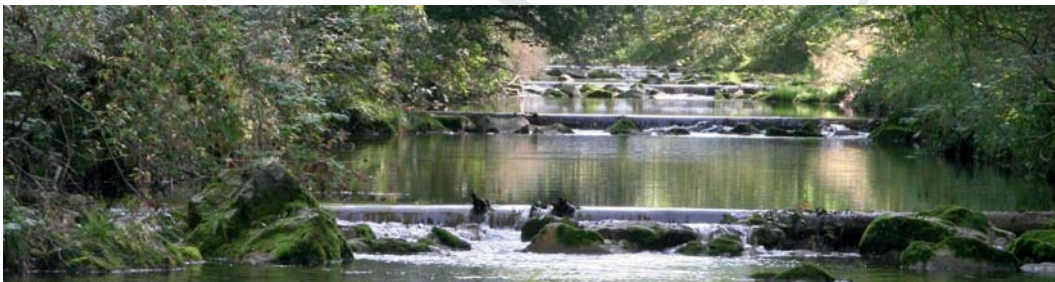
Der gesamte Unterlauf der Wangauer Ache ab Loibichl ist reguliert und hart verbaut. Ab dem Kraftwerksbereich sind die Ufer durch Dämme erhöht und von mehrreihigem Begleitgehölz bewachsen. Der Bach fließt in einem monotonen Gerinne ohne nennenswerte Strukturen zum Mondsee. Zusätzlich befindet sich vor allem im Bereich westlich der Landesstraße eine Vielzahl an Querbauwerken, die den Lauf in eine Abfolge von Staubecken unterteilen (Abb. 59). Der solcher Art hydromorphologisch stark veränderte Unterlauf der Wangauer Ache stellt keinen geeigneten Lebensraum für die standorttypische rheophile, aquatische Fauna dar. Darüber hinaus besteht für einwanderungswillige Organismen aus dem Mondsee keine Möglichkeit die Wangauer Ache über den langsam durchströmten Mündungsbereich hinaus als Lebensraum oder Laichgebiet zu nutzen.

**Abb. 59:** Eine Kette von Querbauwerken verändert die hydromorphologische Situation im Unterlauf der Wangauer Ache stark.

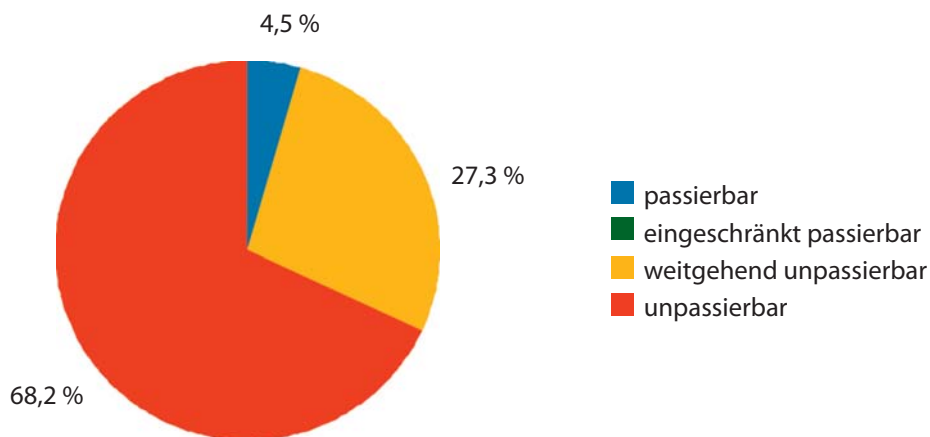
Lediglich ein Querbauwerk in der Wangauer Ache ist für Fische flussauf ungehindert passierbar. Sechs der Einbauten (27,3%) sind in diese Richtung weitgehend unpassierbar und mehr als zwei Drittel (68,2%) wurden als völlig unpassierbar eingestuft.

**Abb. 60:** Passierbarkeit der Querbauwerke für aufwandernde Fische in der Wangauer Ache.

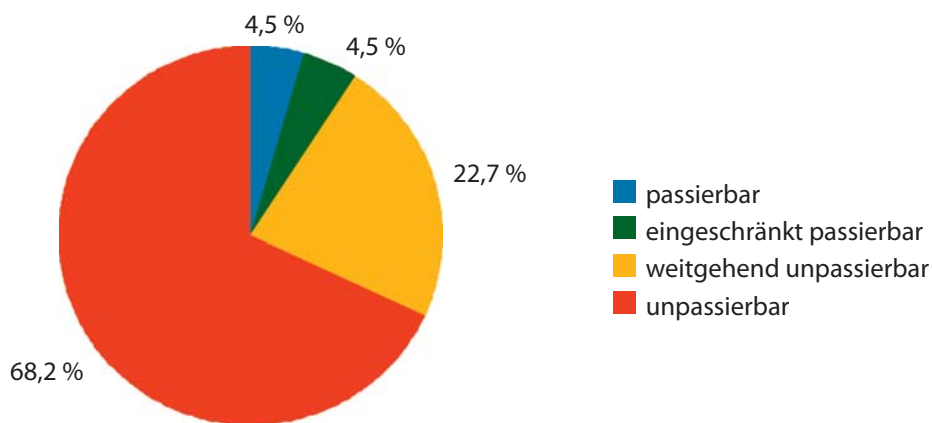
Für die flussabwärtige Wanderung der Fische ergibt sich ein sehr ähnliches, restriktives Bild. Hier sind lediglich ein Bauwerk ungehindert und ein weiteres eingeschränkt passierbar. Fünf Einbauten (22,7%) sind weitgehend unpassierbar und auch flussab sind mehr als zwei Drittel (68,2%) der Sohleinbauten für Fische nicht passierbar.

**Abb. 61:** Passierbarkeit der Querbauwerke für abwärtswandernde Fische in der Wangauer Ache.

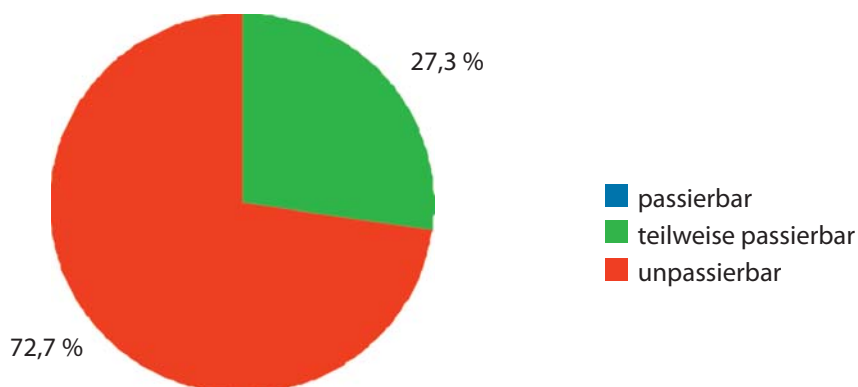
Makrozoobenthosorganismen können mit 27,3% lediglich etwas mehr als ein Viertel der Querbauwerke eingeschränkt passieren. Mit 72,7% wirkt auch hier der Großteil der aufgenommenen Sohleinbauten als absolutes Wanderhindernis.

**Abb. 62:** Passierbarkeit der Querbauwerke für Benthosorganismen in der Wangauer Ache.

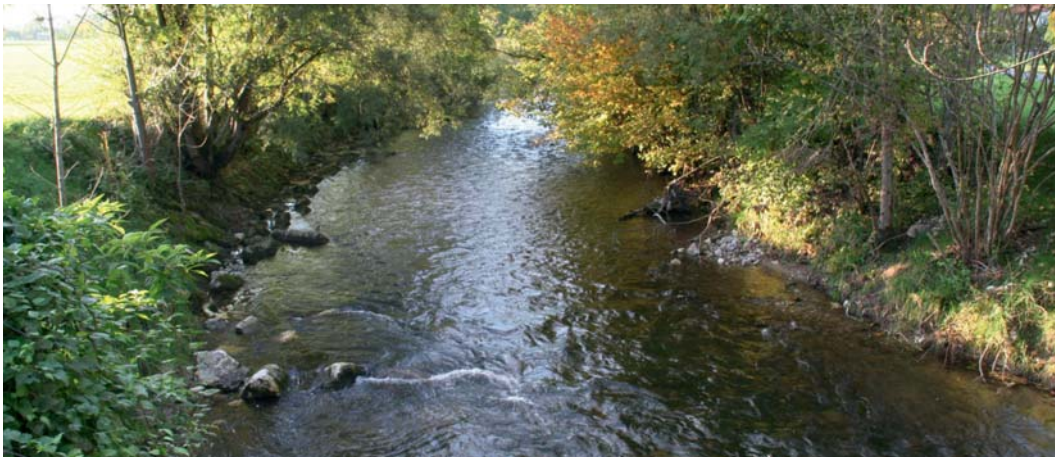
Der letzte Vollwasserbereich auf oberösterreichischem Landesgebiet (Länge 1160 m) weist wenig Breiten-Tiefen-Varianz im gleichförmigen Bett auf (Abb. 69).

**Abb. 69:** Regulierter Vollwasserbereich der Fuschler Ache mit strukturarmem Gewässerbett.

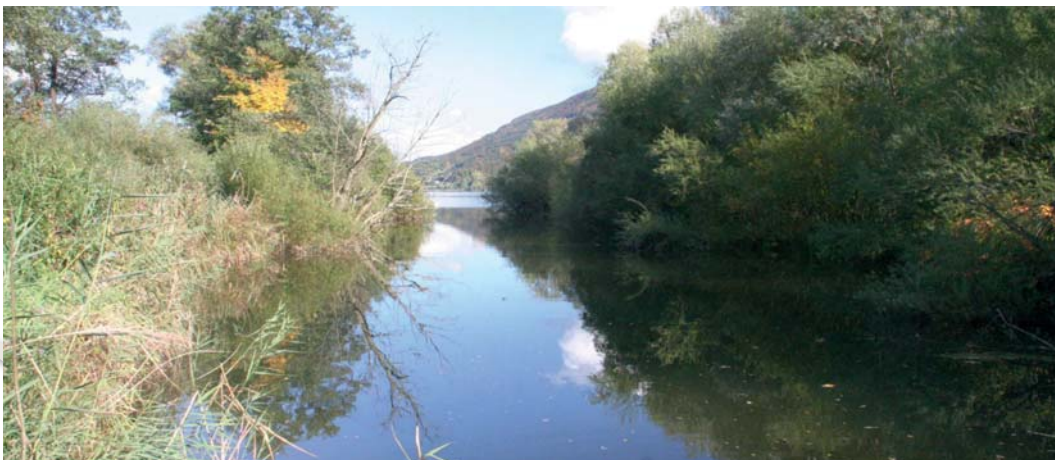
Ab der Unterquerung der Bundesstraße nimmt das Gefälle weiter ab. Im Bereich des Campingplatzes sind die Ufer noch durch zum Teil baufällige, alte Holz- und Steinsicherungen befestigt. Die Sicherung der Ufer nimmt jedoch im Mündungsbereich, einem Naturschutzgebiet, ab. Hier reicht der Abfluss nicht, um die Sohle der Fuschler Ache frei von Feinsediment zu halten. Im tiefen, flachen Mündungsbereich ist kaum mehr Strömung wahrnehmbar. In der freipassierbaren Mündung zum See liegt Totholz, die natürlichen Ufer sind von Bäumen und Sträuchern befestigt (Abb. 70). Zum Begehungszeitpunkt hatte die Fuschler Ache im Mündungsbereich ungefähr einen Abfluss von 350 l/s.

**Abb. 70:** Der Mündungsbereich der Fuschler Ache weist eine sehr geringe Strömungsgeschwindigkeit auf. Die Ufer wirken naturbelassen.

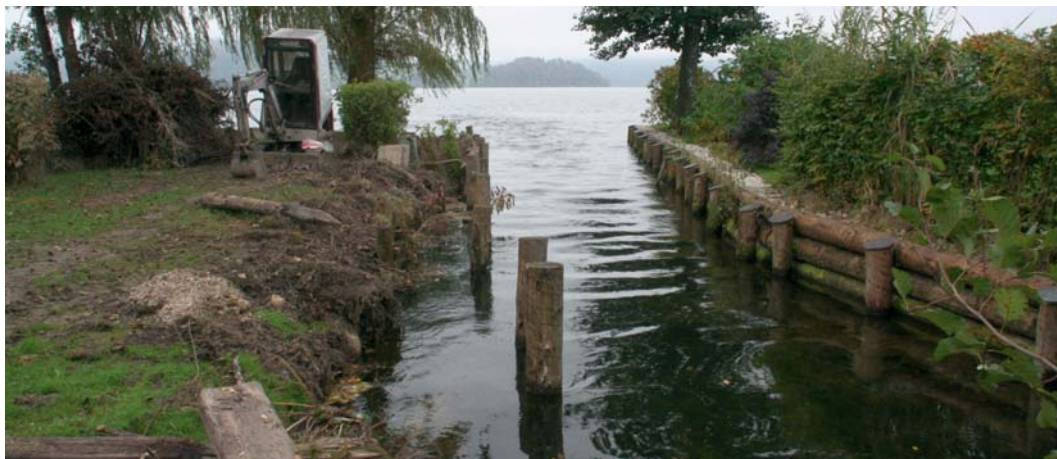
Im Bereich des Campingplatzes im Mündungsbereich ist das Ufer des Kanals durchgehend durch Pilotierungen gesichert. Diese Ufersicherungen werden in regelmäßigen Abständen erneuert. Westlich dieses Areals bis zum Firmengelände in Achdorf zeigt das Kanalbett einen natürlicheren Charakter. Alte Ufersicherungen sind unter- bzw.erspült. Die Breiten-Tiefen-Varianz nimmt damit zu. Die Mündung in den Mondsee ist frei passierbar. Im Mündungsbereich wurde zum Begehungszeitpunkt das orographisch linke Ufer mittels Holzpiloten und Querbalken senkrecht gesichert. Das Bachbett scheint hier durch diese Badeplatzbefestigung verengt zu werden (Abb. 72).

Abb. 72: Baustelle zur Ufersicherung im Mündungsbereich des Werkskanals in den Mondsee.

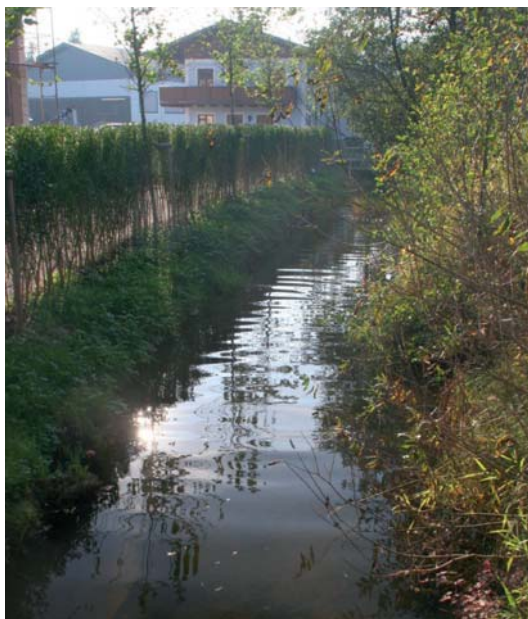
**Abb. 75:** Der Mündungsbereich des Höribaches mit geringer Strömungsgeschwindigkeit.

Der Mündungsbereich in den See weist nur eine sehr geringe Strömungsgeschwindigkeit auf (Abb. 75). Hier lagert sich Feinsediment an der Sohle ab. Die Mündung in den Mondsee ist frei passierbar. Der Mündungsbereich wird als Badeplatz genutzt.

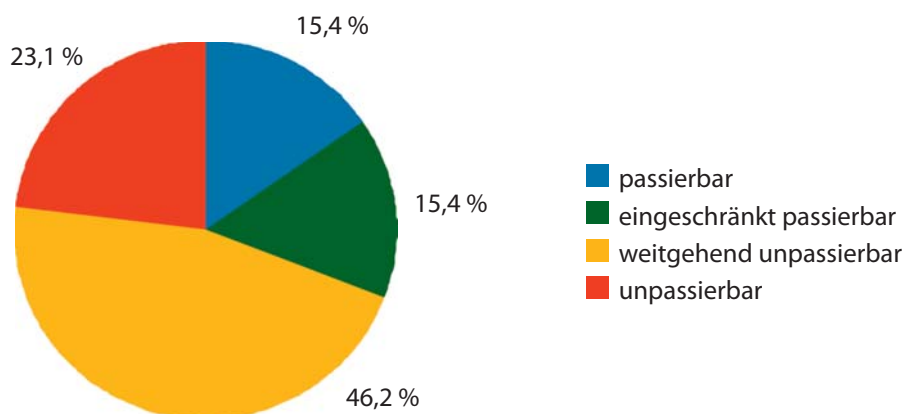
Zwei der untersuchten Querbauwerke (15,4%) sind für flussauf wandernde Fische problemlos passierbar und weitere zwei Einbauten können eingeschränkt passiert werden.

Beinahe die Hälfte (46,2%) der Bauwerke ist jedoch weitgehend unpassierbar und 23,1% sind für Fische in diese Richtung gänzlich unpassierbar.

**Abb. 76:** Passierbarkeit der Querbauwerke für aufwandernde Fische im Höribach.
