OBERÖSTERREICH

# Potentialstudie SALZKAMMERGUT

Ökologischer  
Zustand und  
Verbesserungs-  
möglichkeiten  
an den Zuflüssen  
von Mondsee  
und Irrsee

Gewässerschutz  
Bericht 44

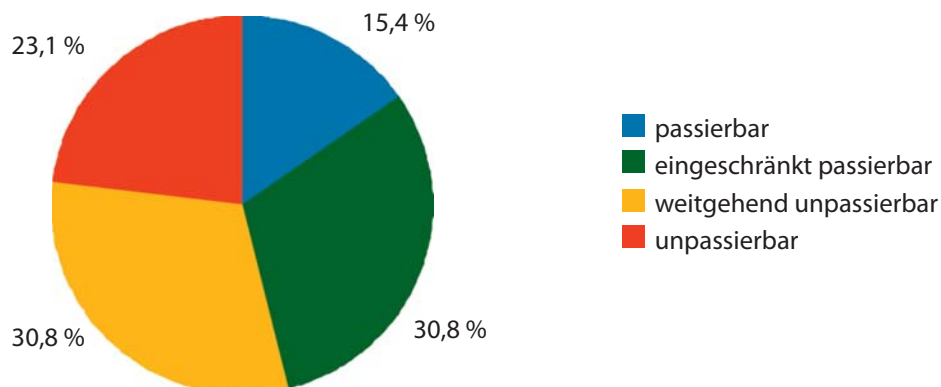
Flussabwärts zeigt sich die Situation für Fische ganz ähnlich, lediglich zwei Querbauwerke sind flussabwärts leichter, aber dennoch nur eingeschränkt passierbar. Beinahe ein Drittel (30,8%) der Sohleinbauten bleiben jedoch weitgehend unpassierbar und weitere 23,1% sind auch in diese Richtung für Fische völlig unpassierbar.

**Abb. 77:** Passierbarkeit der Querbauwerke für abwärts wandernde Fische im Höribach.

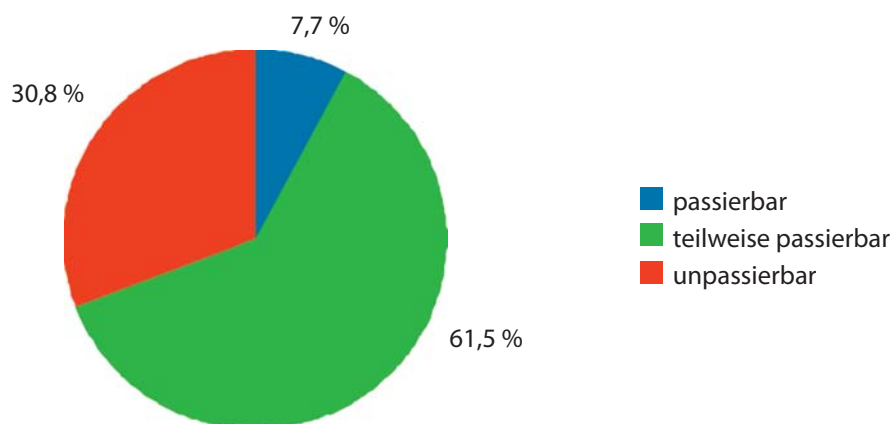
Makrozoobenthosorganismen können lediglich eines der Querbauwerke im Höribach ungehindert überwinden. Der Großteil der Sohleinbauten (61,5%) ist nur teilweise passierbar und beinahe ein Drittel der Bauwerke (30,8%) ist für diese Organismengruppe unpassierbar.

**Abb. 78:** Passierbarkeit der Querbauwerke für Benthosorganismen im Höribach.

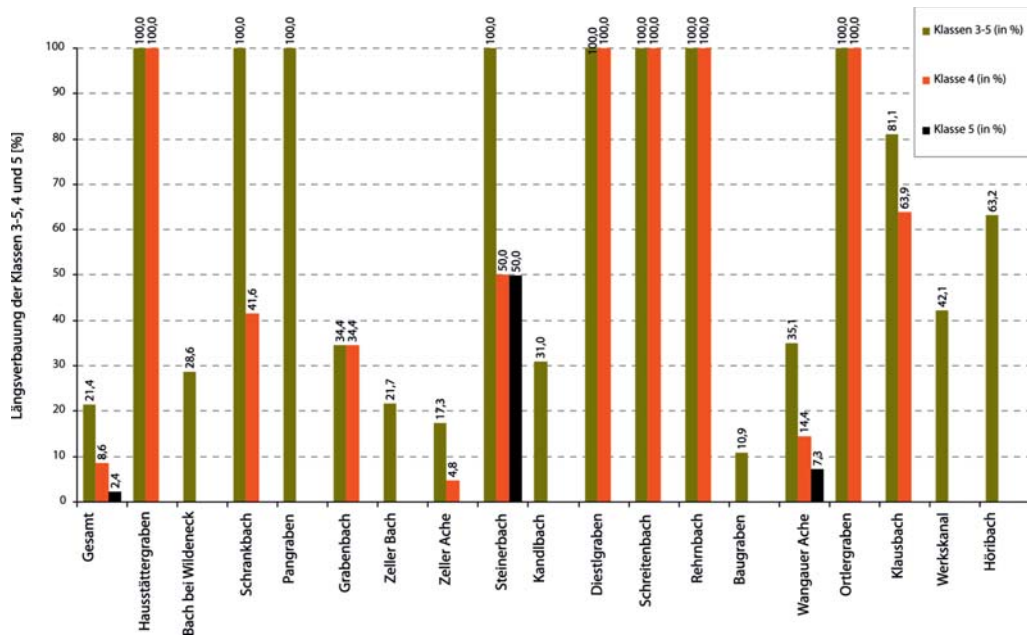
In Abb. 79 sind die prozentuellen Anteile der verbauten Abschnitte (Natürlichkeitsklasse 3 oder schlechter), bezogen auf die begangene Abschnittslänge der einzelnen Gewässer, dargestellt.

Im Mond- und Irrseesystem sind 21,4% der Lauflänge aller untersuchten Gewässer zumindest beidufrig verbaut. Mehr als ein Drittel davon, nämlich 8,4%, sind zusätzlich sohlgesichert, das heißt, neben dem Verlust einer natürlichen Uferlinie weisen diese Gewässerabschnitte auch keinerlei natürliche Sohlbeschaffenheit auf. Diese Sohlsicherungen durch Pflasterungen, betonierte Gerinne oder Gruppen kurz aufeinanderfolgender Querbauwerke entsprechen laut Definition in Kap. 4 der Verbauungsklasse 4. Verrohrungen und trocken fallende Restwasserstrecken, die der Klasse 5 zuzuordnen sind, machen mit 2,4% einen nicht unbeträchtlichen Anteil an der gesamten untersuchten Gewässerlänge im System aus (Abb. 79).

**Abb. 79:** Anteil der verbauten Uferlinie in Prozent der untersuchten Lauflänge (Gesamt = gesamtes Einzugsgebiet).

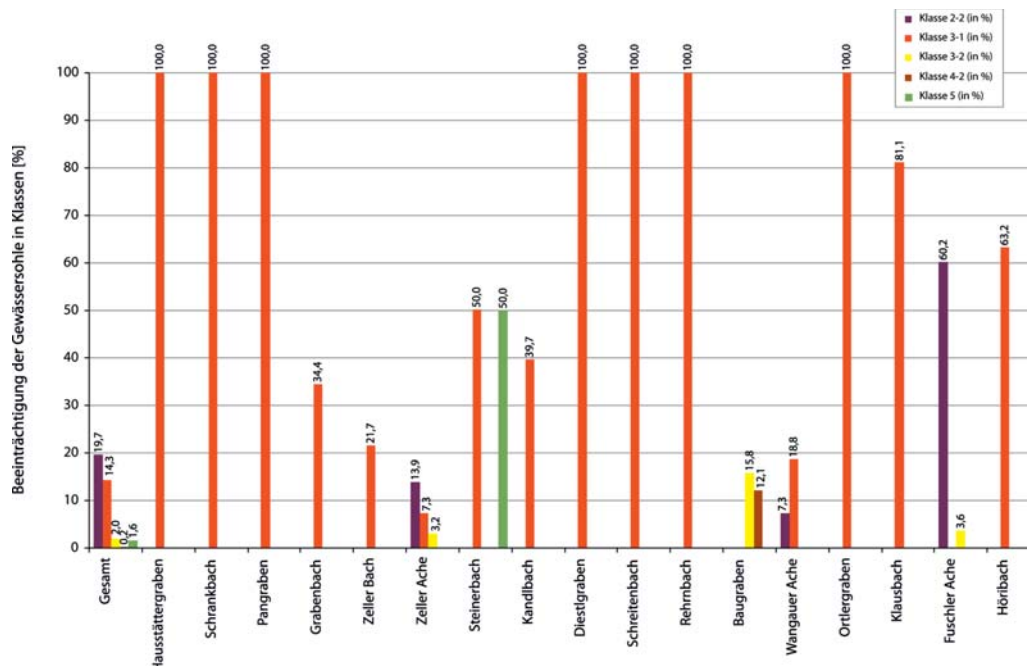
Die nutzungsbedingte Veränderung der Gewässersohle stellt im Gewässersystem des Mond- und Irrsees die größte Beeinträchtigung dar (Abb. 80). Es handelt sich dabei um degradierte Sohlbereiche in Restwasserstrecken mit gestörter Abflussdynamik (Bewertungsklasse 2-2). Diese Bereiche umfassen beinahe zwei Drittel der Fuschler Ache und lange Abschnitte der Zeller sowie Wangauer Ache. Insgesamt sind 19,7% (6,35 km) der Gewässer durch diese Art der Nutzung beeinträchtigt.

**Abb. 80:** Anteil der verbauten oder beeinträchtigten Gewässersohle in Prozent der untersuchten Lauflänge (Gesamt = gesamtes Einzugsgebiet).

Die Beeinträchtigungen der Gewässersohle infolge von Aktivitäten im Gewässerumland, die laut Definition im Kap. Methodik der Bewertungsklasse 4-1 oder 4-2 entsprechen, stellen im Gewässersystem des Mond- und Irrsees kaum größere Defizite gegenüber dem Naturzustand dar. In vielen Gewässersystemen handelt es sich dabei um großflächige Schlamm- und Feinsedimentablagerungen auf der Gewässersohle, die je nach Mächtigkeit und Ablagerungsort im Bachbett im Hochwasserfall noch mobilisiert werden können. Mit Ausnahme des Unterlaufs und Mündungsbereichs des Baugrabens ist die Gewässersohle der Zuflüsse im System durch Ablagerungen von Feinsediment aus dem Gewässerumland nicht wesentlich beeinträchtigt (Abb. 80).

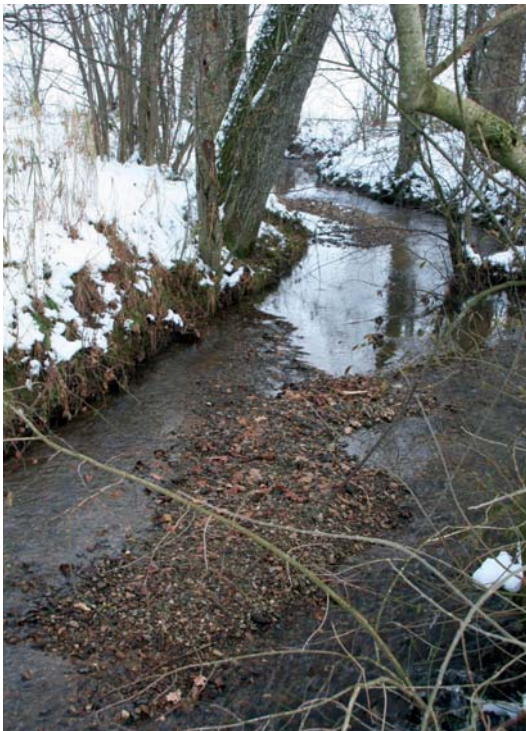
**Abb. 82:** Schotterbank als Merkmal der dynamischen Umgestaltung der Sohle im Iltisbach.

turierten, mäandrierenden Strecke mit intaktem Begleitgehölz bis nach der ersten Straßenbrücke kommt es bei gut ausgebildeter Breiten-Tiefen-Varianz zur Ausbildung von sich umlagernden Schotter- und Kiesbänken (Abb. 82). Im begradigten und stärker gesicherten Abschnitt fehlen diese Sohlstrukturen. Der Bach verläuft hier ohne nennenswerte Breiten-Tiefen-Varianz. Das Begleitgehölz fehlt in diesem Abschnitt. Die Sohle des Iltisbaches ist auf der gesamten untersuchten Strecke als natürlich einzustufen (Bewertungsklasse 1).

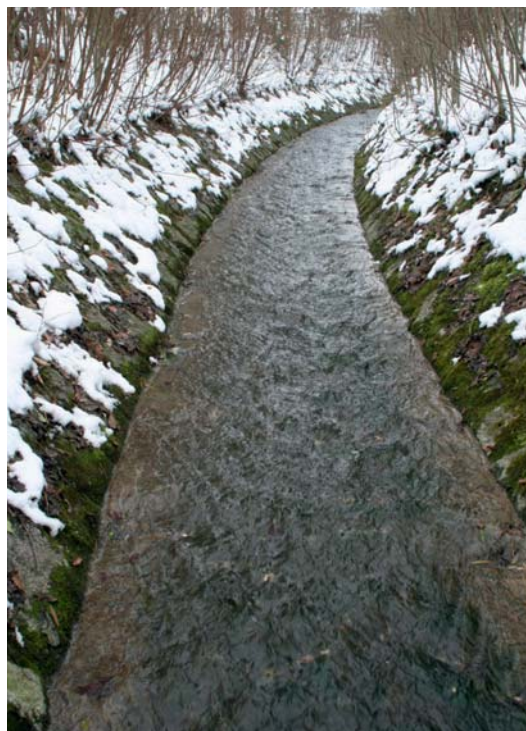
Die Längsverbauung an diesem Zufluss des Irrsees muss aufgrund der zahlreichen Querbauwerke und der Pflasterung bzw. Verfugung der Sohle durchgehend auf 600 m Länge mit der Klasse 4 bewertet werden.

Aufgrund des hohen Sicherungs- und Verbaugrades des Hausstättergrabens stellt dieser Zufluss aktuell keinen geeigneten Lebensraum bzw. Laichhabitat für einwandernde Seefische aus dem Irrsee dar.

**Abb. 83:** Sowohl die Ufer als auch die Sohle des Hausstättergrabens sind massiv verbaut.

Die Sohle des Hausstättergrabens ist durchgehend durch bauliche Maßnahmen beeinträchtigt. Im Mündungsbereich zum Irrsee ist die Sohle mit Steinen gepflastert. Diese Pflasterung ist bereits 60 m nach der Mündung auf ca. 130 m Länge bis zum Querbauwerk Nr. 2 ausgefugt. Anschließend ist die Sohle in den Bereichen zwischen den Steilwehren bis zum Begehungsende wieder mit großen Blöcken ausgelegt. Unbeeinflusste Sohlbereiche sind im untersuchten Abschnitt des Hausstättergrabens nicht vorzufinden. Die Sohle wird auf der begangenen Länge von 600 m durchgehend mit der Bewertungsklasse 3-1 beurteilt.

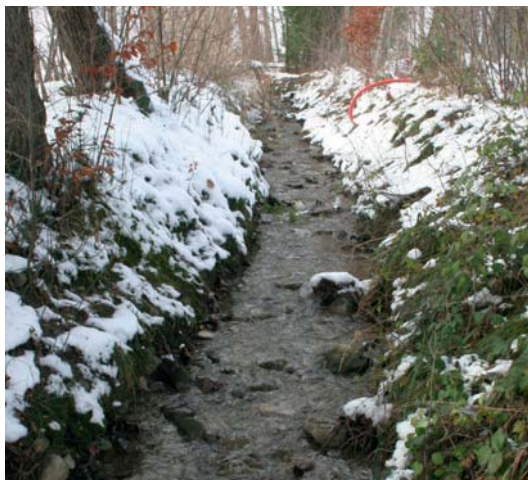
**Abb. 84:** Die erhöhten Ufer des Steiningerbaches schränken die natürliche Dynamik des Gewässers ein.

Der Steiningerbach weist im untersuchten Unterlauf bis zur Straßenbrücke eine starke Eintiefung des Gewässerbettes auf. Die Ufer wurden vermutlich erhöht und sind von einreihigem Begleitgehölz bewachsen. Die Ufer sind nicht erkennbar verbaut, aufgrund der eingeschränkten Dynamik des Baches werden sie jedoch auf der untersuchten Länge von 250 m durchgehend mit der Zwischenklasse 2-3 bewertet (Abb. 84).

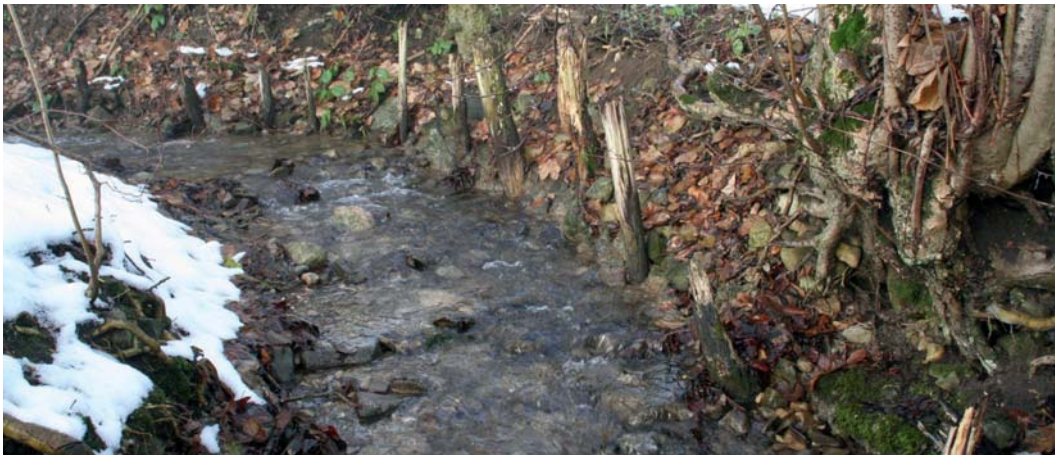
Der Bach in Hauben weist eine sehr ähnliche Charakteristik wie der etwa 1 km südlich gelegene Steiningerbach auf. Auch hier sind die erhöhten Ufer von lichthem Begleitgehölz bewachsen. Der Unterlauf ist etwas strukturreicher als der des Steiningerbaches. Alte Ufersicherungen aus Holzpiloten sind unterspült und wirken nicht mehr stabilisierend (Abb. 85). Auch die Ufer des Baches in Hauben werden mit der Zwischenklasse 2-3 bewertet (Länge 140 m).

Abb. 85: Alte Ufersicherungen an Prallhängen im Bach in Hauben.

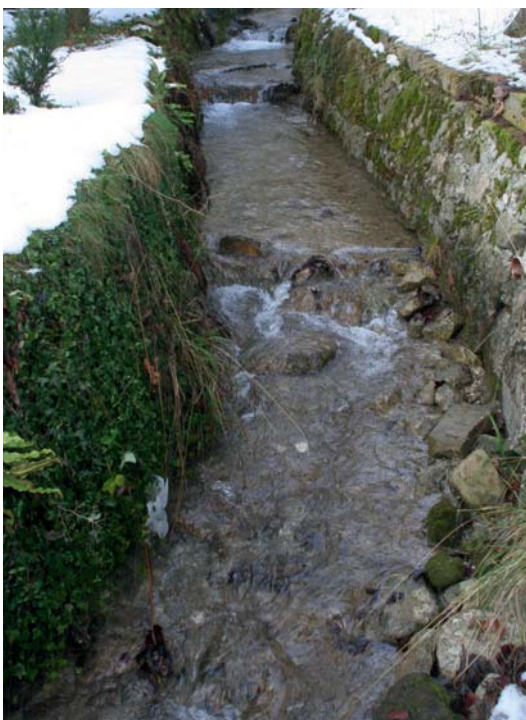
Abb. 86: Alte Ufersicherungen an Prallhängen im Bach in Hauben.

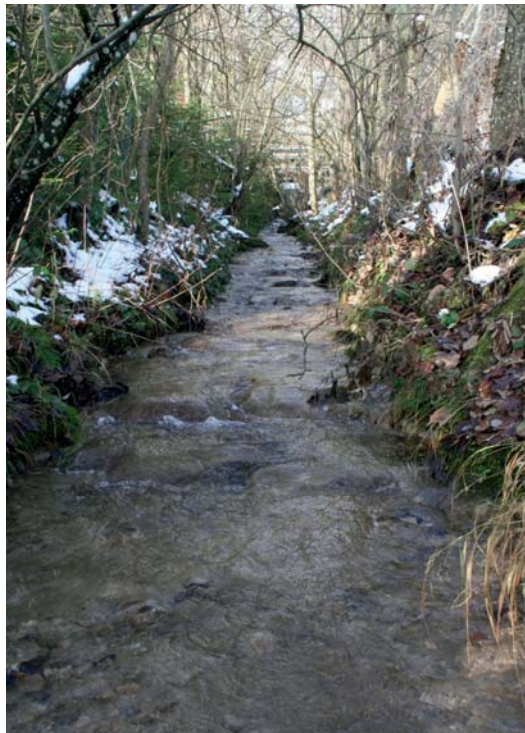
Die Sohle des Schrankbaches ist ab der Mündung in den See mit Steinen gepflastert (Abb. 87). Im Bereich der Landesstraßenunterquerung wird diese Pflasterung durch eine ausgefugte Beton-Stein-Rinne ersetzt. Oberhalb der Unterquerung sind wieder weite Bereiche des Bachbettes mit großen Steinen ausgelegt. Die Bewertung der Sohle des Schrankbaches wird auf 260 m Länge durchgehend mit der Klasse 3-1 vorgenommen.

**Abb. 87:** Die Gewässersohle des Schrankbaches ist ab der Mündung durchgehend mit Steinen und Blöcken gepflastert. Die Ufer sind als Trapezprofil ausgeführt und ebenfalls durchgehend gesichert.

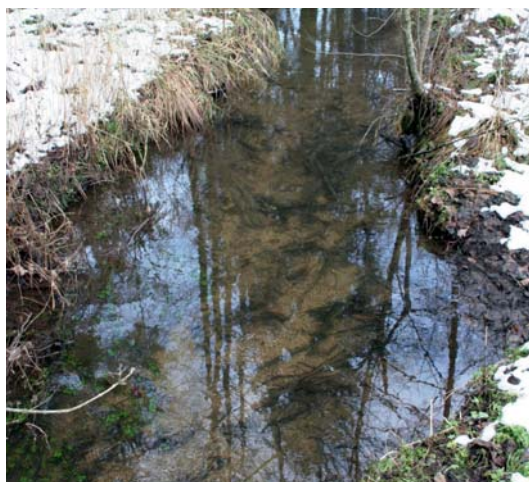
**Abb. 88:** Natürliche Ufer bewirken eine gute Verzahnung des Riedelbaches mit dem Umland.

Der Riedelbach durchfließt die nördliche Verlandungszone des Irrsees. Das Gefälle in diesem Bereich ist niedrig und steigt nur leicht aber stetig bis zum Ende der untersuchten Strecke hin an. Die Ufer des Baches sind nicht verbaut, was eine sehr gute Verzahnung des Gewässers mit dem Umland bedeutet (Abb. 88). Dies äußert sich in der hohen Breiten-Tiefen-Varianz des Baches und zahlreichen Überschwemmungsbereichen. Die Uferausprägung des Riedelbaches wird durchgehend mit der Klasse 1 bewertet (Länge 850 m).

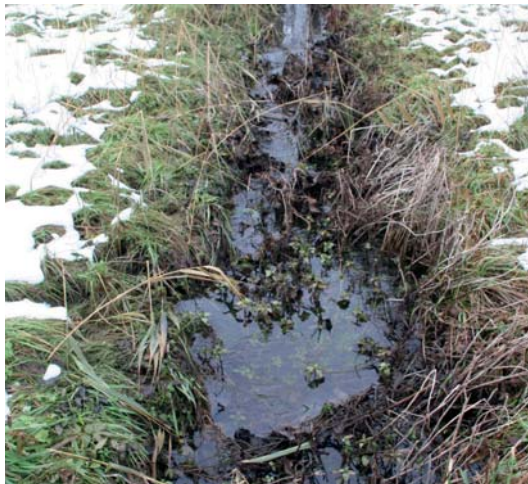
**Abb. 89:** Die Sohle des Moosbaches ist zum Teil mit Makrophyten überwachsen.

Die Gewässersohle des Moosbaches wirkt, obwohl über weite Strecken künstlich gegraben, unbeeinflusst. An mehreren Stellen ist das Sohlsubstrat flächig von Makrophyten überwachsen (Abb. 89). Die Sohle des Moosbaches wird auf der gesamten begangenen Länge mit der Klasse 1 bewertet.

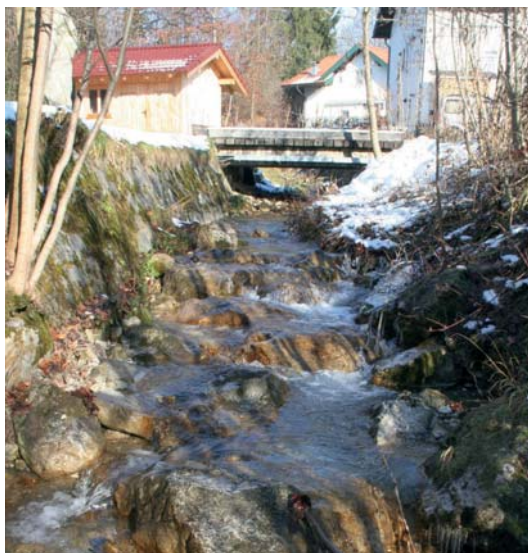
**Abb. 90:** Sowohl Ufer als auch Sohle des Pangrabens wurden massiv gesichert.

Dies macht die Bewertung der Längsverbauung mit der Zwischenklasse 3-4 notwendig (Abb. 90).

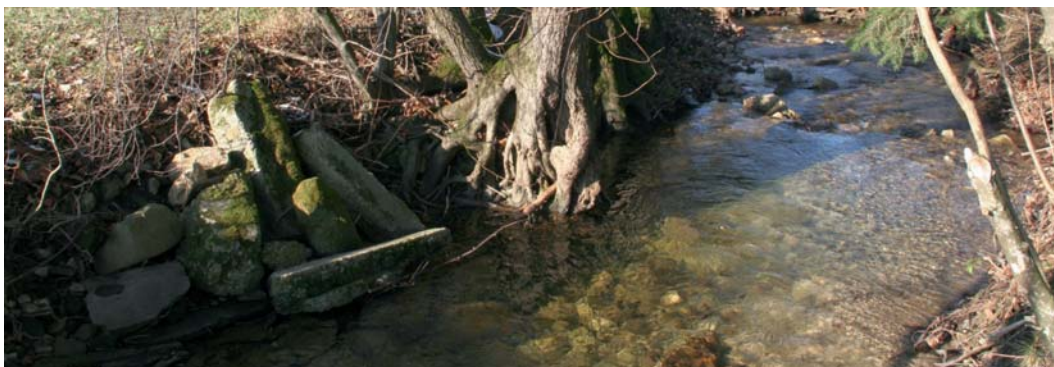
Der Ramsauerbach hat im Unterlauf ein sehr strukturreiches Bett. Die Ufer sind bis zum Zusammenfluss der beiden Bäche kurz westlich der Bundesstraße nur punktuell an vereinzelten Prallhängen sowie im Brückenbereich verbaut (Abb. 91). Auf einer Strecke von ca. 520 m Länge wird die Längsverbauung daher mit der Zwischenklasse 1-2 bewertet.

Abb. 91: Prallhangsicherung im strukturreichen Unterlauf des Ramsauerbaches.

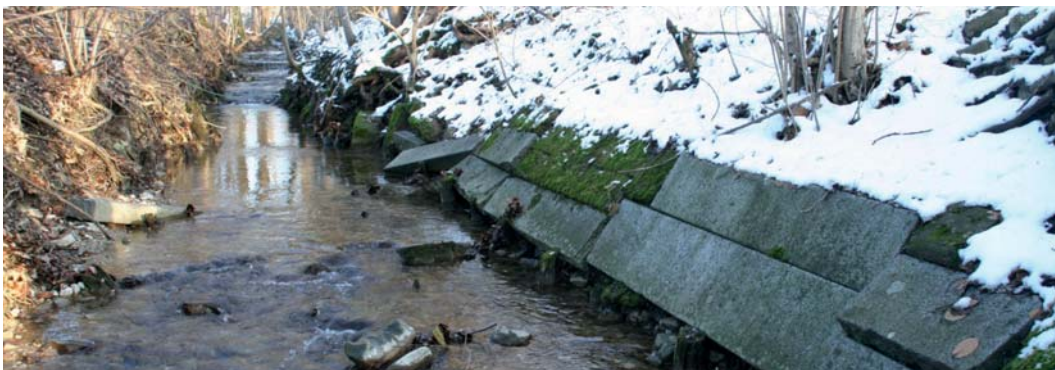
Im Unterlauf weist der Zeller Bach durchwegs erhöhte, unveränderlich wirkende Ufer auf. Das Regulierungsprofil wirkt hier jedoch naturnahe. Alte Prallhangsicherungen mittels Holzpiloten sind unterspült. Lokal kam es zu massiven, neueren Ufersicherungen (Abb. 92). In diesem ca. 400 m langen Bereich wird die Längsverbauung mit der Zwischenklasse 2-3 bewertet.

Abb. 92: Lokale massive Sicherung der Ufer des Zeller Baches flussab des Ortsgebiets Zell am Moos.

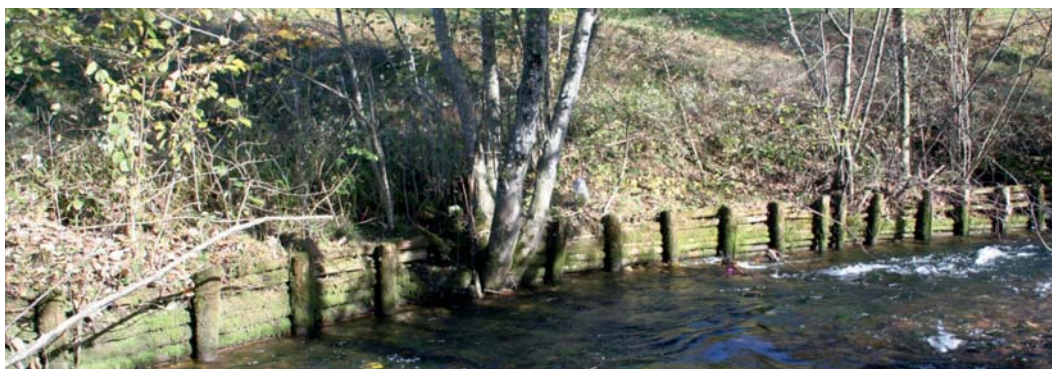
Anschließend durchfließt die Zeller Ache bis zur Haidermühle ein Wiesengebiet. In diesem strukturreichen Abschnitt sind Prallhänge durch alte und zum Teil unterspülte Holzpilotagen oder Steinschlichtungen gesichert (Abb. 93). Lokal kommt es kurz nach der Einmündung des Ritzinger Baches im Bereich einer Ausleitung auch zu einer kurzen Uferverbauung mittels einer betonierten Mauer. Der gesamte Bereich bis zur Straßenbrücke kurz vor der Haidermühle (Länge ca. 1520 m) wird mit der Klasse 2 für die naturnahe Uferausprägung beurteilt.

**Abb. 93:** Lokale Prallhangsicherung aus Holz in der Zeller Ache.

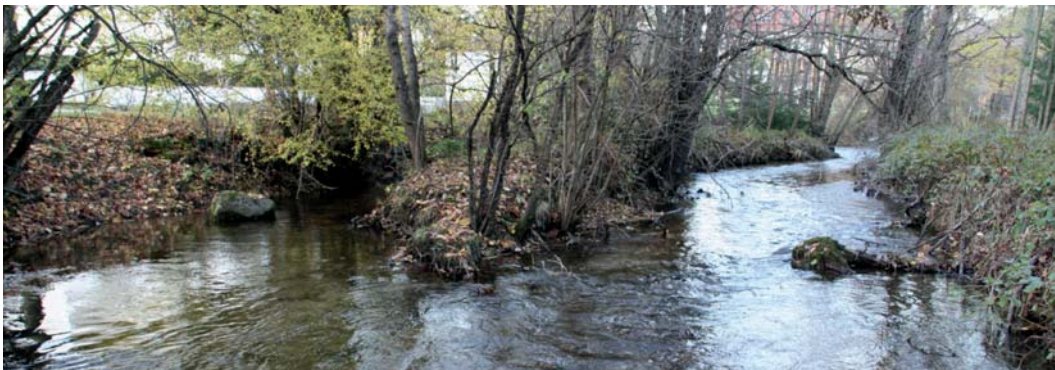
Der anschließende Lauf der Zeller Ache bis kurz vor der Straßenbrücke in Schwand ist als sehr naturnah und strukturreich zu bezeichnen (Länge 1050 m). Hier sind lediglich vereinzelte Prallhänge durch Steinschlichtungen gesichert. Der Natürlichkeitsgrad der Ufer in diesem Bereich wird mit der Zwischenklasse 1-2 beurteilt (Abb. 94).

**Abb. 94:** Gut strukturierter Bereich der Zeller Ache ohne Ufersicherungen bei Schwand.

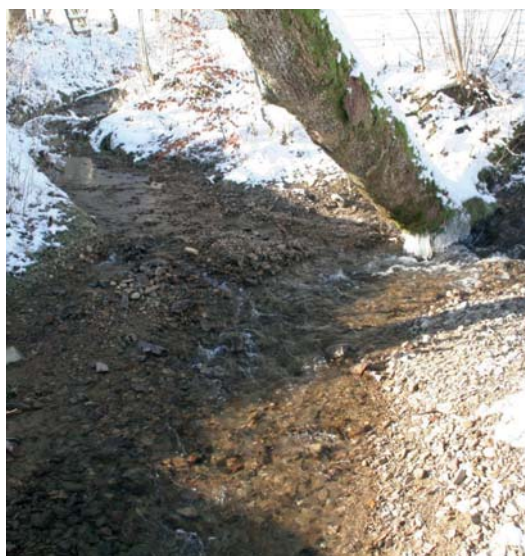
**Abb. 96:** Zahlreiche kleine Bäche liefern Sohlsubstrat in den Ritzinger Bach.

ger Bach (Abb. 96). Die Sohle des Ritzinger Baches weist an mehreren Stellen sich umlagernde Kies- und Schotterbänke auf. Das Geschiebe mündet in weiterer Folge in die Zeller Ache, einem ansonsten geschiebearmen Seeausfluss. Die Sohle des Ritzinger Baches kann über den gesamten Untersuchungsbereich als unbeeinträchtigt beschrieben werden (Klasse 1).

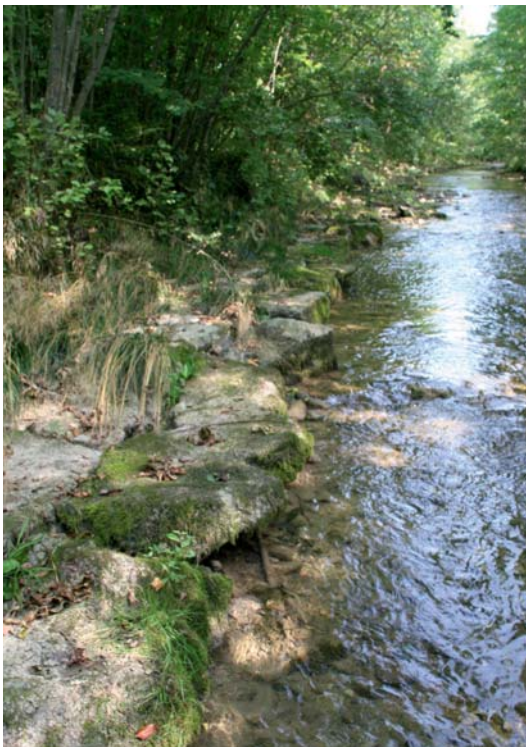
Schon kurz nach dem Mündungsbereich sind beide Ufer der Wangauer Ache durch Blockwurf, Holzpilotagen und Metallgitter befestigt. Zusätzlich sind Prallhänge mit massiven Blöcken und Beton verbaut (Abb. 100). Die Ache wird in einem begradigten, trapezförmigen Bett geführt.

Im ersten verbauten, 510 m langen Abschnitt beeinträchtigen zusätzlich sehr viele Querbauwerke die Lebensraumfunktion des Gewässers deutlich. Die Längsverbauung wird hier mit der Klasse 4 beurteilt.

**Abb. 100:** Zusätzliche Ufersicherung am Prallhang im Unterlauf der Wangauer Ache.

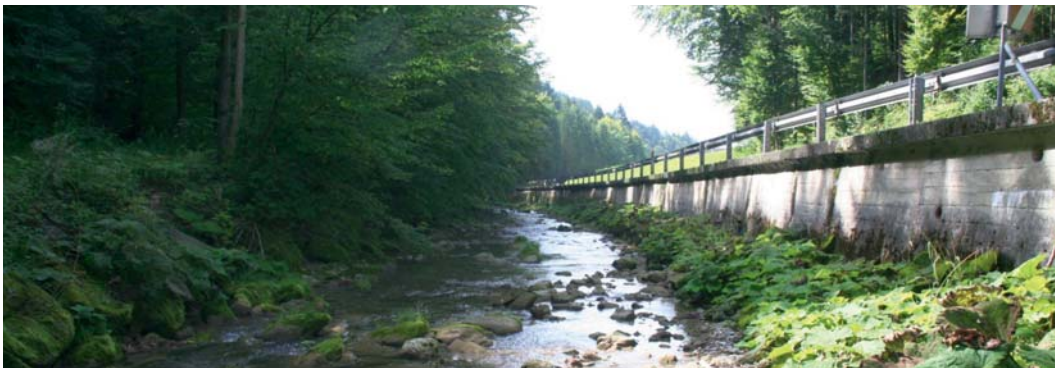
**Abb. 101:** Die Straßensicherung hat nur lokal stabilisierende Wirkung auf die Wangauer Ache.

Die Wasseranslagslinie ist trotz der zur Straßensicherung in Teilbereichen errichteten Ufermauern, natürlich und dynamischen Veränderungen unterworfen. Dieser Bereich (Länge ca. 1600 m und 520 m) kann mit der Natürlichkeitsklasse 2 beurteilt werden (Abb. 101). Unterbrochen wird diese Strecke von einem kurzen, etwa 90 m langen Abschnitt, in dem beide Ufer durch Blöcke und Beton verbaut und daher der Klasse 3 zuzuordnen sind.

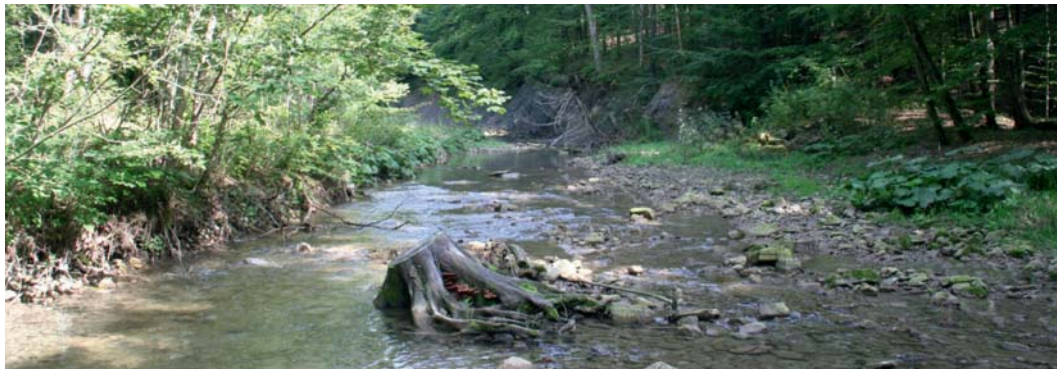
Flussauf der Ausleitungsstrecke ist die Gewässersohle bis zum Untersuchungsende beinahe durchgehend unbeeinflusst. Dieser Abschnitt (Länge 1590 m und 630 m) wird demnach mit der Klasse 1 beurteilt (Abb. 102). Unterbrochen wird diese Bewertung, wie auch im Fall der Längsverbauung, lediglich von dem etwa 90 m langen Bereich, in dem die Sohle durch mehrere Einbauten in Mitleidenschaft gezogen und daher mit der Klasse 3-1 zu bewertet ist.

**Abb. 102:** Strukturreicher und ungesicherter Abschnitt der Wangauer Ache flussauf von Loibichl.

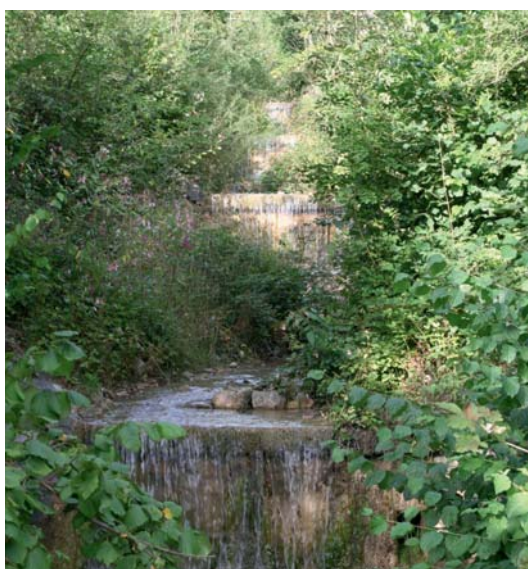
**Abb. 103:** Querbauwerkskette flussauf des Untersuchungsbereichs im Ortlergraben.

Darüberhinaus behindern zahlreiche Querbauwerke nördlich der Landesstraße (Abb. 103) den Geschiebetransport in den See.

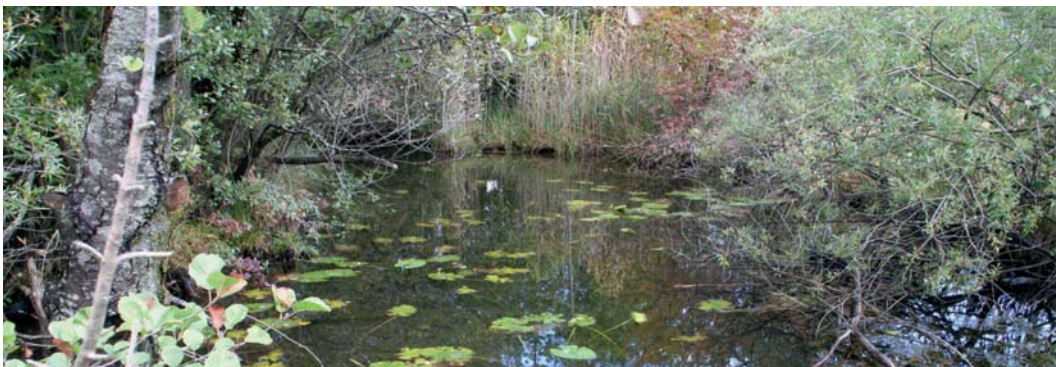
Der Egelbach weist auf den 70 m Länge beidufsig die Reste alter Holzpilotagen auf. Gegenwärtig sind die Ufer durch Gehölzbewuchs reich strukturiert und als sehr naturnah zu beschreiben (Abb. 104). Die Längsverbauung des Egelbaches wird mit der Klasse 2 bewertet.

Abb. 104: Die Ufer des Egelbaches sind hauptsächlich durch Bewuchs verfestigt.

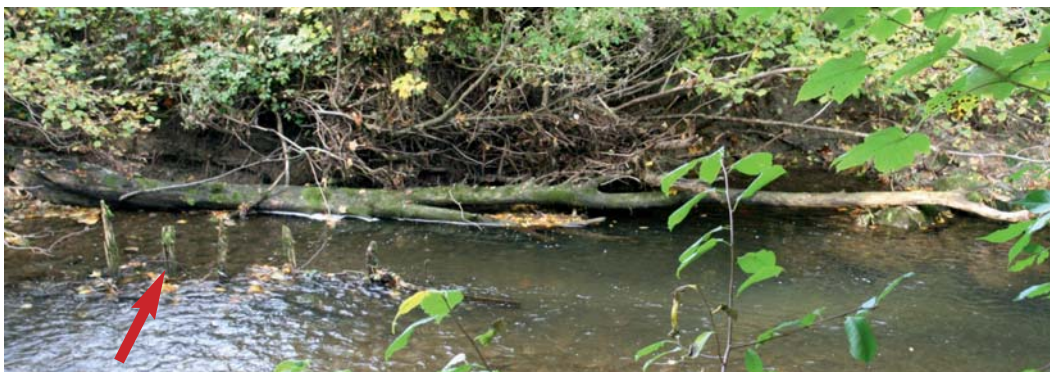
Ab der Bundesstraßenbrücke ist die Sicherung der Ufer der Fuschler Ache auf dem gesamten untersuchten oberösterreichischen Landesgebiet sehr ähnlich ausgestaltet. Das Bett der Ache wurde eingetieft, was an den zahlreichen, ausnahmslos über Stufen einmündenden Zuflüssen des Einzugsgebiets deutlich wird. Die Ufer sind zum Großteil durch Block und Steinschichtungen erhöht und beinahe durchgehend von mehrreihigem Geleitgehölz bewachsen. In Prallhangsituationen sind massive Blocksicherungen angelegt. In Teilbereichen sind auch ältere und zum Teil stark in Mitleidenschaft gezogene Holzpilotagen sichtbar (Abb. 106).

**Abb. 106:** Alte Ufersicherung aus Holz (roter Pfeil) in der Fuschler Ache.

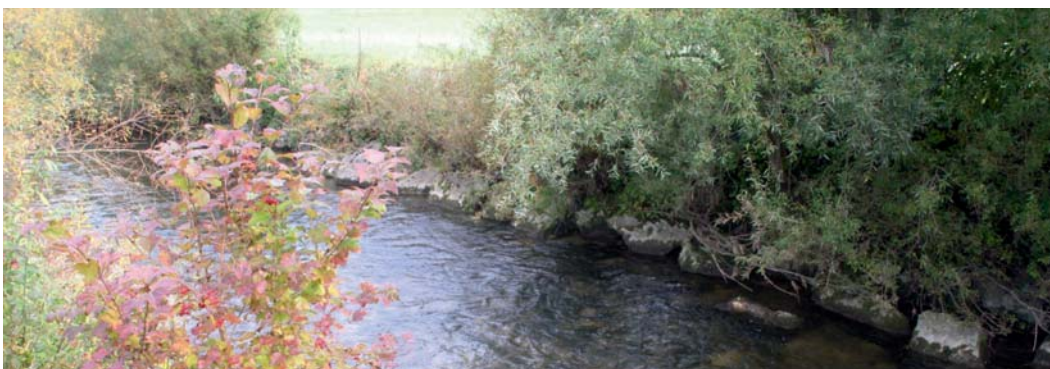
In den langen Restwasserbereichen der Fuschler Ache sind in Gleithängen oft Schotter- und Kiesbänke angelagert. Das der Fuschler Ache zur Verfügung stehende Bett wird in den zum Großteil sehr gering dotierten Restwasserstrecken nur selten in der vollen Breite genutzt. Die tatsächliche Wasseranslagslinie fällt damit oft nicht mit den durchwegs statischen Uferbefestigungen zusammen. In diesen Abschnitten verminderten Abflusses wirkt der Grad der Uferverbauung subjektiv weniger statisch als bei den bettfüllenden Abflüssen der Vollwasserstrecken (Abb. 107).

**Abb. 107:** Prallhangsicherung durch massive Blöcke in der Fuschler Ache.

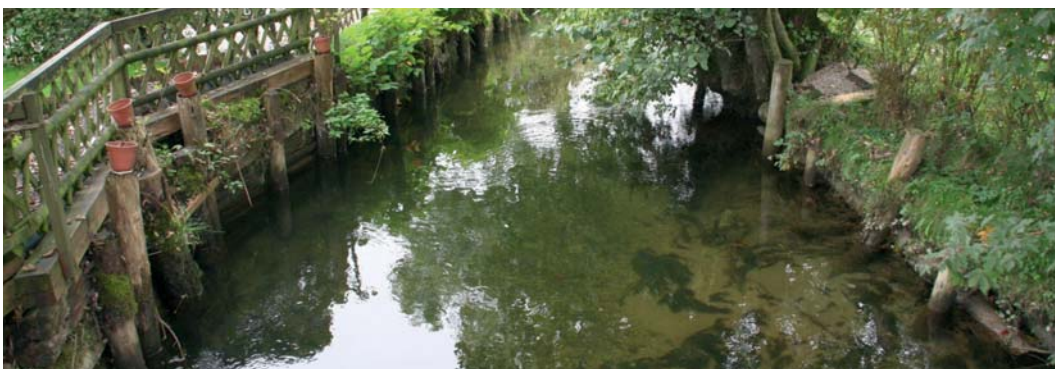
Der Werkskanal durchfließt im Unterlauf eine Kleingartensiedlung auf dem ehemaligen Campingplatzgelände „Stabauer“. In diesem Abschnitt (Länge 320 m) werden die Ufersicherungen aus Holzpilotagen, Steinen und Blöcken in regelmäßigen Abständen gewartet und erneuert (Abb. 109). Die Längsverbauung der Ufer ist hier beidseitig durchgängig und wird mit der Klasse 3 bewertet.

**Abb. 109:** Regelmäßig gewartete Ufersicherungen im Werkskanal im Bereich des ehemaligen Campingplatzes Stabauer.

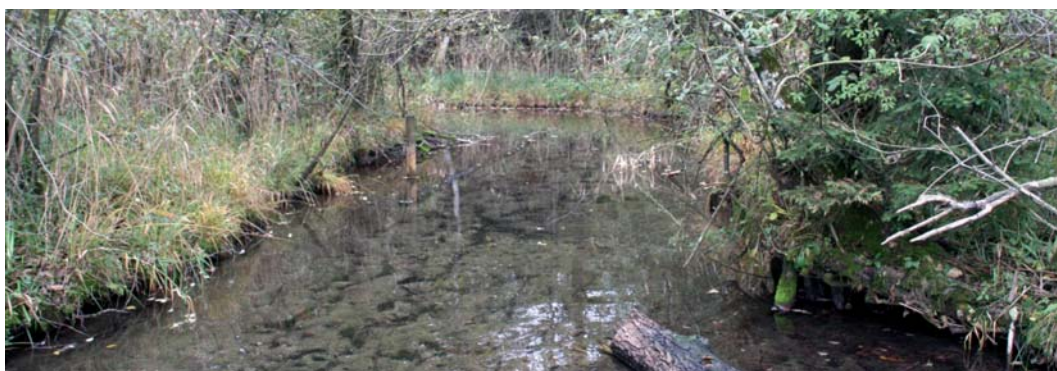
Die Ufer des Quellgebietes Erlesbrunn sind weitestgehend unverbaut. Es ist eine sehr gute Verzahnung des Gewässers mit den umliegenden Feuchtbereichen gegeben. Lediglich der unmittelbare Ausrinn in den Mondsee in einem Schilfbereich war durch einzelne Holzpiloten gesichert, deren Funktion als Uferbefestigung allerdings mittlerweile nicht mehr gegeben erscheint (Abb. 110). Der untersuchte Abschnitt des Quellgebietes mit einer Länge von 180 m wird demnach durchgehend mit der Natürlichkeitsklasse 1 beurteilt.

**Abb. 110:** Ehemalige Ufersicherung im Mündungsbereich des Quellgebietes zum Mondsee.

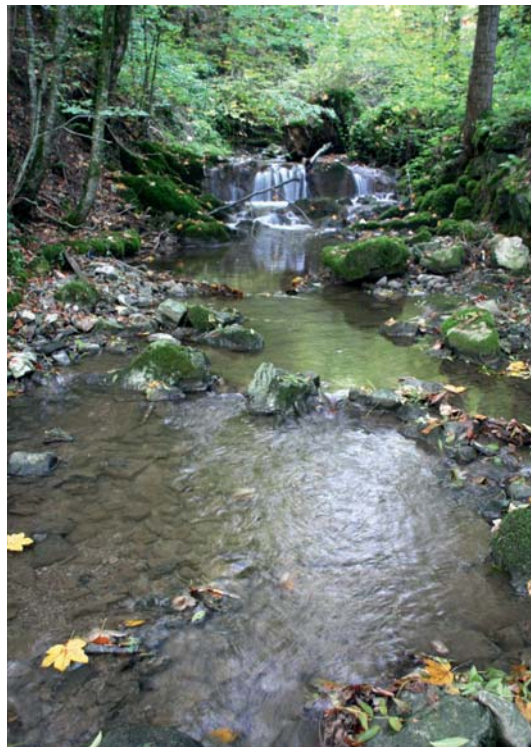
Der verbleibende Teil der Untersuchungstrecke (Länge 330 m) weist keinerlei Beeinträchtigung der Gewässersohle auf und wird mit der Klasse 1 beurteilt (Abb. 111).

**Abb. 111:** Natürliche Situation im steilen Endbereich der Untersuchung am Höribach.

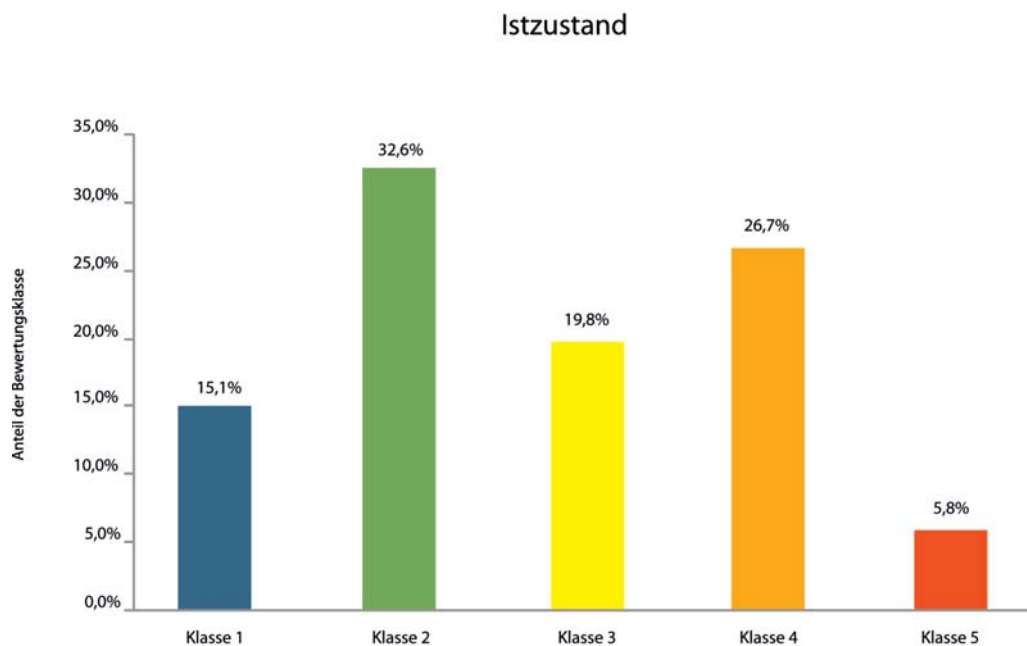
Unter Einbeziehung dieser Faktoren kam es zur Beurteilung der ökologischen Funktionsfähigkeit der Gewässer des Irr- und Mondsee-Systems. Insgesamt wurden 29 Fließgewässer auf einer Länge von 32,2 km untersucht. Die Bewertung des Istzustands der Gewässer ergibt folgendes Bild im Einzugsgebiet (Abb. 112).

**Abb. 112:** Bewertung der Lebensraumqualität der Gewässer im Irr- und Mondsee-System.

Aktuell sind nur mehr 15,1% der Gewässer (4,8 km) als natürlich (Klasse 1) zu bezeichnen. Naturnahe Verhältnisse mit geringfügigen anthropogenen Veränderungen (Klasse 2) sind noch in etwa einem Drittel der Gewässer (10,5 km) zu finden. Zusammen weisen also nur mehr knapp die Hälfte (47,7%) der Fließgewässer natürliche oder naturnahe Bedingungen auf und können als geeignete Habitate für rheophile Organismen angesehen werden. Diese Gewässer verfügen in der Regel über eine hohe Habitatdiversität. Dies ermöglicht es auch indifferenten bzw. oligorheophilen, rheoparen Arten aus dem See geeignete Laichareale bzw. Aufwuchshabitate vorzufinden und zu nutzen.

Mehr als die Hälfte der Gewässer im Einzugsgebiet müssen aufgrund des Ausmaßes der anthropogenen Überformung als beeinträchtigt (Klasse 3, 19,8%), naturfern (Klasse 4, 26,7%) bzw. künstlich (Klasse 5, 5,8%) beurteilt werden. Diese Gewässerabschnitte weisen oft ein sehr reduziertes Arteninventar auf. Viele standorttypische Arten können hier mangels Habitatverfügbarkeit keine reproduzierenden Populationen ausbilden. Manche (Fisch-)Arten werden durch Besatz gestützt, andere wirtschaftlich nicht interessante Arten verschwinden.

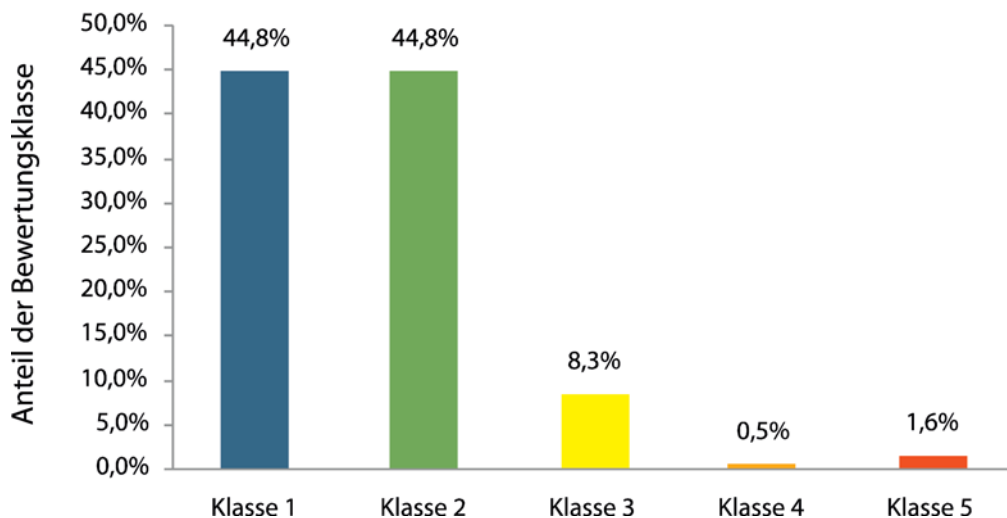
Das zu erreichende Ausmaß der Verbesserungen in den Gewässern (Abb. 113) wird dabei nur durch wasserrechtlich bewilligte Nutzungen (Wasserkraftanlagen, ...) sowie durch die beschränkte Raumverfügbarkeit bzw. notwendige Hochwasser- und Erosionsschutzmaßnahmen in besiedelten Gebieten eingeschränkt.

**Abb. 113:** Bewertung der potentiell erreichbaren Lebensraumqualität der Gewässer im Irr- und Mondsee-System.

Durch geeignete Maßnahmen kann der Anteil der natürlich-naturnahen Gewässerabschnitte im untersuchten Einzugsgebiet schrittweise wieder auf einen Anteil von beinahe 90% (28,8 km) erhöht werden. Dies bedeutet beinahe eine Verdopplung von qualitativ hochwertigem Lebensraum für rheophile aquatische Organismen im Gebiet der beiden Seen.

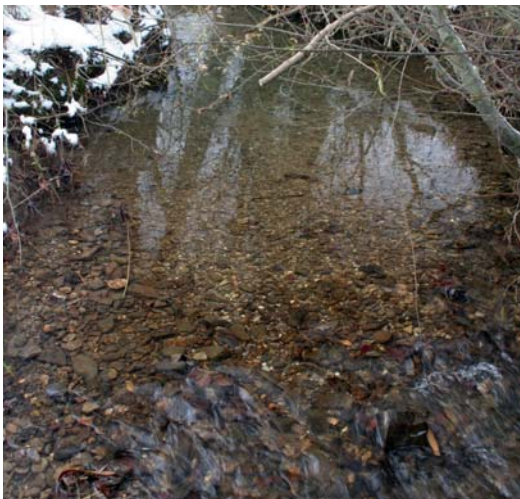
**Abb. 114:** Die hohe Breiten-Tiefen-Varianz und der natürliche Geschiebetrieb resultieren in potentiellen Laichplätzen für kieslaichende Fischarten im Unterlauf des Iltisbaches.

Unterlaufs eine hohe Lebensraumqualität auf. Sich umlagernde Schotter- und Kiesbänke bieten Potential als Laichplätze für Fischarten aus den Seen (Abb. 114).

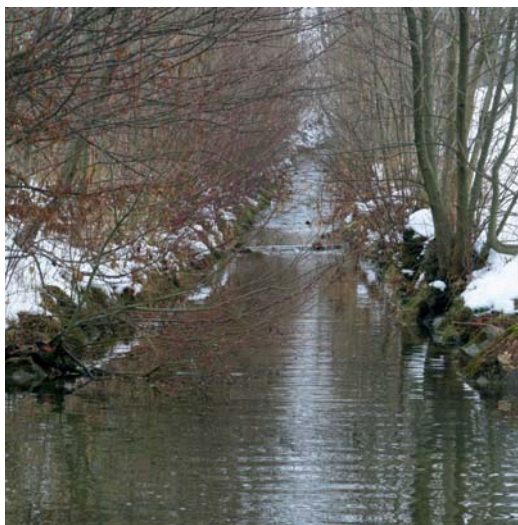
Bereits 60 m nach der Mündung in den See wechselt die Auslegung der Sohle mit Blöcken zu einer verfugten Pflasterung samt Trapezprofil. Dieser Bereich (Länge 130 m) ist somit vollkommen naturfern gestaltet und wird mit der Klasse 5 beurteilt.

Kurz nach der Landesstraßenunterquerung wird das Gefälle über einige massive Sohlstufen abgebaut. Die Gewässersohle des Baches ist in diesem Bereich durch den ständigen Wechsel von Überfall, Beckensicherung und Sohlstufe stark beeinträchtigt. Der letzte untersuchte Abschnitt des Hausstättergrabens (Länge 420 m) wird wieder mit der Klasse 4 beurteilt. Der Bach stellt in seinem Unterlauf aktuell keinen geeigneten Lebensraum für die standorttypische rheophile Fauna dar und kann auch aus dem Mondsee nur eingeschränkt erreicht werden.

**Abb. 115:** Stark verbauter Unterlauf des Hausstättergrabens mit Querbauwerk (Wasserleitung) im Hintergrund.

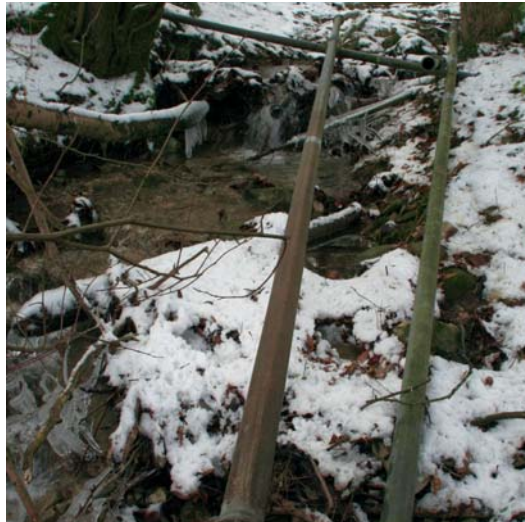
Im Mündungsbereich in den See ist ein Schotterkegel ausgebildet. Die Mündung ist frei passierbar und der Mündungsbereich stellt ein wichtiges Habitat für aquatische Organismen dar. Durch das Fehlen von Querbauwerken ist der Steiningerbach bis kurz vor der Landesstraßenunterquerung durchwanderbar. Hier steigt das Gefälle des Laufes an und natürliche Stufen wechseln später westlich der Landesstraße mit künstlich eingebrachten Steinen und Blöcken im steilen Waldbereich. Ein altes Krafthaus aus Stein zeugt von der vergangenen Nutzung des Baches. Ein Gewirr aus geknickten Leitungsrohren (Abb. 116) diene offensichtlich zur Wasserentnahme bzw. Dotation eines zum Begehungszeitpunkt nicht bespannten Fischeichs.

**Abb. 116:** Rohrleitungen zur Ausleitung von Wasser aus dem Steiningerbach ohne aktuelle Nutzung sollten entfernt werden.

Die Entfernung dieser Ausleitungsbauwerke und Rohre außerhalb des Untersuchungsbereiches sollte veranlasst werden.

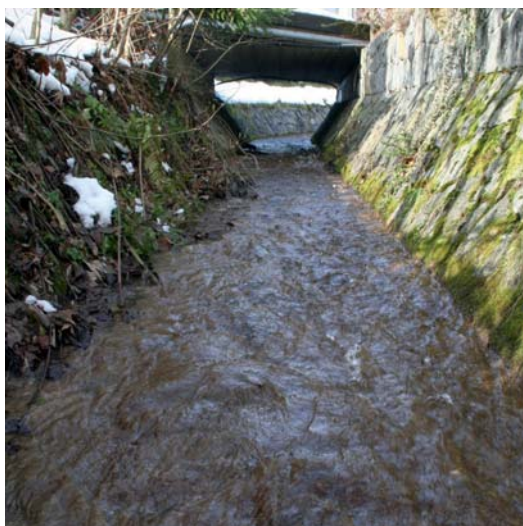
**Abb. 117:** Die Gewässersohl- und Uferverbauung des Schrankbaches bestehen im Bereich der Landesstraßenbrücke aus einer verfugten Pflasterung.

Es handelt sich dabei um eine Sohlschwelle zur Brückensicherung, die als absolutes Wanderhindernis für die gesamte aquatische Fauna wirkt. Dieses Wanderhindernis markiert auch den Beginn eines ca. 40 m langen Abschnittes an der Landesstraßenbrücke, in dem die Sohle gepflastert und verfugt ist. Die künstliche Gewässersohle ist hier nur von einer dünnen Wasserlamelle überflossen (Abb. 117), es ist kein Lebensraum für aquatische Organismen vorhanden (Klasse 5).

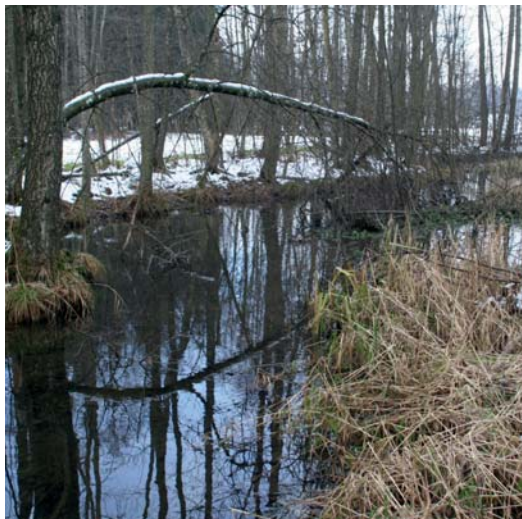
Der Riedelbach mündet im nördlichen, flachen Verlandungsbereich in den Irrsee. Wie im Fall des Iltisbaches im Süden ist auch in diesem Naturschutzgebiet der Lauf des Baches unverbaut und strukturreich. Besonders im Abschnitt südlich der Landesstrasse ist die Verzahnung mit dem Umland sehr gut (Abb. 118). Der Lauf weist hier eine hohe Breiten-Tiefen-Varianz auf. Im Mündungsbereich ist die Strömungsgeschwindigkeit sehr gering, hier lagert sich Feinsediment an der Sohle ab.

**Abb. 118:** Der Riedelbach ist im flachen Verlandungsbereich des Irrsees durch eine hohe Verzahnung mit dem Gewässerumland gekennzeichnet.

Zwei Rohrdurchlässe ermöglichen die Unterquerung eines Feldweges und der Landesstrasse. Beide sind eingeschränkt passierbar. Eine großzügigere Dimensionierung der Wegunterquerung kurz vor der Landesstrasse sowie die Ersetzung des Rohrdurchlasses durch eine Brückenkonstruktion an der Landesstrasse ermöglicht die longitudinale Durchwanderbarkeit des gesamten Riedelbaches.

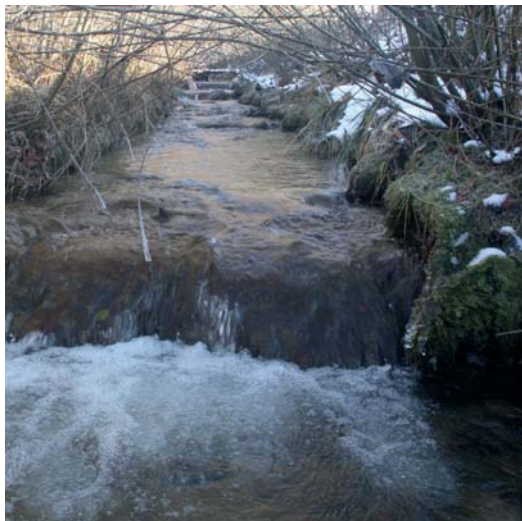
Der Pangraben oder Gaugelbach dürfte aufgrund der intakten Sicherungen in seinem Unterlauf erst vor kurzem stark reguliert und verbaut worden sein. Die Ufer des Baches sind im Untersuchungsbereich durchgehend fixiert. Das Gewässer wird in einem Trapezprofil aus Blöcken geführt. Das Gefälle wird über eine Vielzahl an Sohlswellen und -stufen abgebaut (Abb. 120).

**Abb. 120:** Die Lebensraumfunktion des Pangrabens ist durch Ufer- und Sohlverbauung und zahlreiche Querbauwerke stark beeinträchtigt.

Auf einer Gewässerlänge von ca. 420 m wurden 26 solcher Querbauwerke registriert. Die Gewässersohle sowie der ganze Lebensraum sind in diesem Bereich durch die ständig wiederkehrende Abfolge von Sohleinsbau, Überfall, Beckensicherung und Rückstaubereich stark beeinträchtigt. Der Bachlauf ist nur von vereinzelten Bäumen und Sträuchern begleitet.

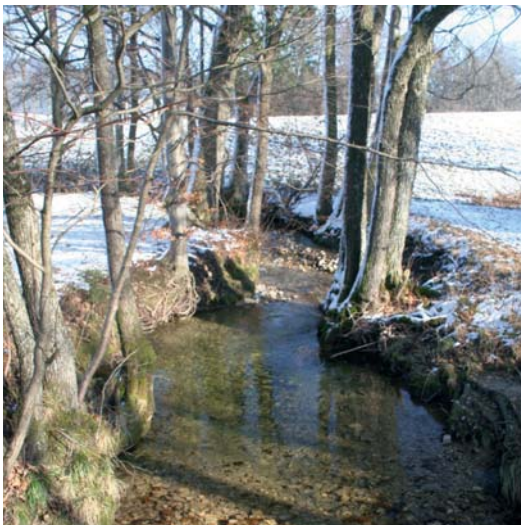
Im Unterlauf wird der Bach von intaktem Begleitgehölz gesäumt, das die Ufer befestigt und den Lauf strukturiert. Über 500 m sind lediglich vereinzelt Prallhangsituationen mittels Stein- und Blockschichtungen gesichert. Die Sohle des Ramsauerbaches ist frei von Beeinträchtigungen. Die beiden Quellbäche bringen viel Geschiebe mit, das sich im strukturreichen Unterlauf in Kies- und Schotterbänken ablagert. Die Mündung in den Irrsee ist frei durchwanderbar, der Schwemmkegel prominent ausgebildet. Das hohe Potential des Ramsauerbaches als Laich- und Lebensraum für Fischarten aus dem Irrsee ist im Unterlauf beinahe zur Gänze erhalten (Abb. 121).

**Abb. 121:** Natürlich strukturierter Lauf des Ramsauerbaches mit potentiellen Laichplätzen für rheopare Arten.

Etwa 360 m nach der Mündung behindert ein Querbauwerk ohne aktuelle Nutzung die Wanderbewegungen der aquatischen Fauna. Die Entfernung dieses Bauwerks würde bis zum Zusammenfluss der beiden Quellbäche weitere 160 m ökologisch hochwertige Fließstrecke erreichbar machen und damit den für die Seefischfauna, und allen voran die Seeforelle, nutzbaren Gewässerbereich um im Gewässersystem ansonsten rare Flächen erhöhen.

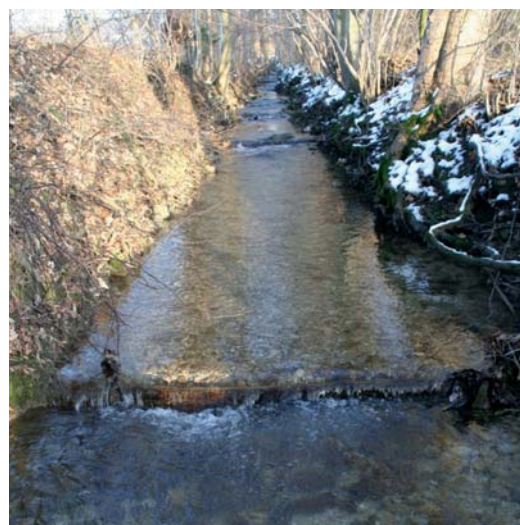
Der Bach bietet hier einen naturnahen Lebensraum und wird mit der Klasse 2 bewertet. Problematisch sind die Querbauwerke in diesem Bereich (Abb. 122). An sieben Stellen wirken Sohleinbauten aus Holz und Blöcken als Wanderhindernisse für die aquatische Fauna. Keines dieser Querbauwerke verfügt über eine spezielle Nutzung. Die Entfernung dieser Sohleinbauten macht die ungehinderte Durchwanderbarkeit dieses seenahen Gewässerbereiches möglich.

**Abb. 122:** Viele Querbauwerke ohne Nutzung verhindern die Einwanderung von aquatischen Organismen in den naturnahen Unterlauf des Zeller Baches.

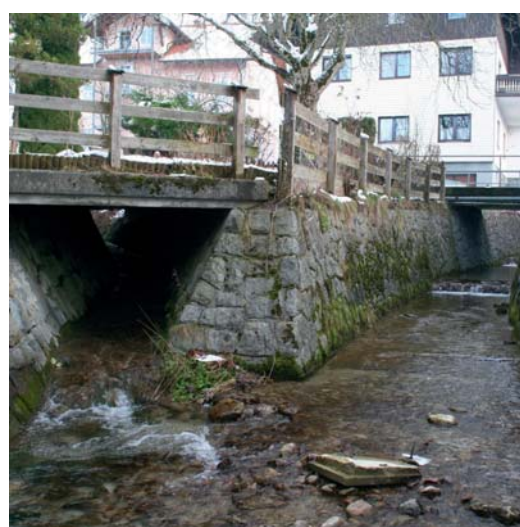
Der Untersuchungsbereich endet im Ortsgebiet von Zell am Moos. Flussauf des Untersuchungsendes wird der Bach beidseitig von Ufermauern begrenzt, das hohe Gefälle wird über zahlreiche Sohlstufen abgebaut (Abb. 123). Erst nach der Unterquerung der Bundesstraße kann die Gewässersohle wieder als natürlich bezeichnet werden. Auch die Uferbefestigung nimmt ab diesem Punkt ab. Es sind jedoch auch noch in den beiden Quellbächen zahlreiche Sohleinbauten zum Gefälleabbau realisiert.

**Abb. 123:** Der Zeller Bach (rechts) ist im Ortsgebiet von Zell am Moos stark verbaut.

Um den für die Seefischfauna relevanten Unterlauf des Zeller Baches als Lebens- und Laichraum zur Verfügung zu stellen, scheint eine Renaturierung des Gewässerabschnittes notwendig. Neben der Entfernung der zahlreichen Querbauwerke und dem Rückbau der Ufersicherungen ist eine strukturelle Aufwertung des Gewässerlaufes nötig. Um einen verbesserten Geschiebetransport zu erreichen, sollen außerhalb des Ortsgebietes und oberhalb des Untersuchungsbereiches gelegene Querverbauungen entfernt werden.

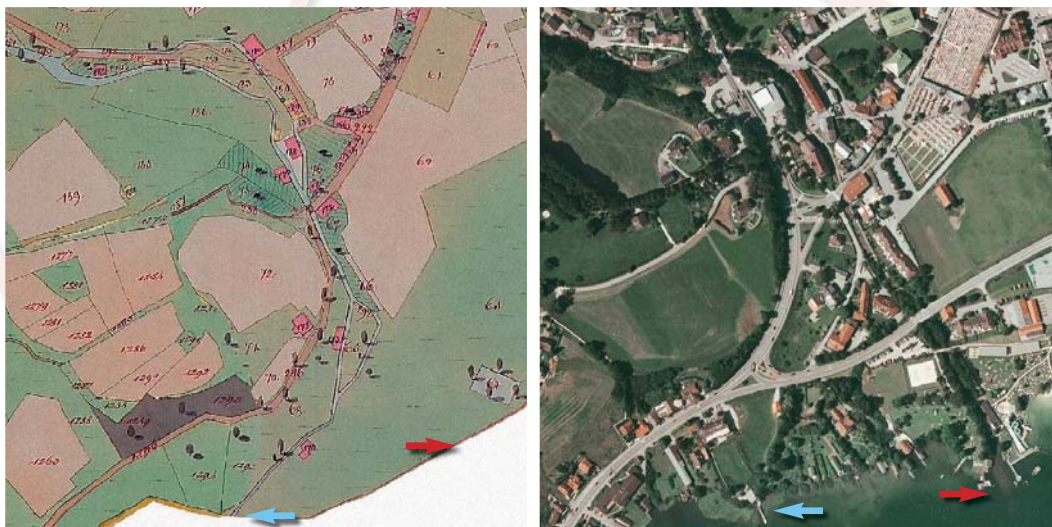
Der Mündungsbereich der Zeller Ache in den Mondsee wurde um ca. 250 m nach Osten verlegt und damit begradigt und verkürzt. Heute liegt dieser Abschnitt im Gelände des Alpenseebads Mondsee (Abb. 124). Die Mündung in den See ist frei passierbar. Die Ufer sind hier durch eine Ufermauer bzw. mittels Blockwurf befestigt. Das Sohlsubstrat ist in diesem Bereich sehr grob. Da die hier vorherrschenden Strömungsgeschwindigkeiten allerdings aufgrund der geringen Neigung sehr niedrig sind, deutet dies auf eine Berollung der Gewässersohle hin. Dieser Abschnitt wird auf einer Länge von knapp 200 m mit der Klasse 3 beurteilt.

**Abb. 124:** Frühere (blauer Pfeil) und aktuelle Mündung (roter Pfeil) der Zeller Ache in den Mondsee (links Franziszeischer Kataster (Franziszeische Landesaufnahme von 1824, © Land Oberösterreich, Original: Oö Landesarchiv), rechts Google Maps).

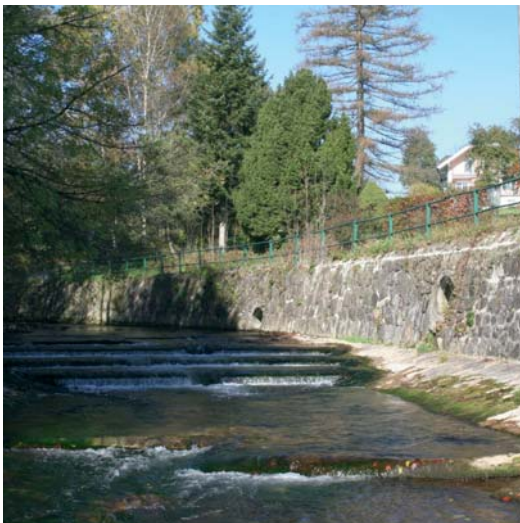
Der kanalisierte Bereich wird durch das erste Querbauwerk in der Zeller Ache beendet (Abb. 125). Dieses aus mehreren Stufen bestehende Schrägwehr (Querbauwerk Nr. M1-1) ist nur für schwimmstarke Fischarten bei günstigen Abflussbedingungen passierbar.

**Abb. 125:** Das Abschlussbauwerk des kanalisierten Bereichs der Zeller Ache an der Mündung des Steinerbaches.
