OBERÖSTERREICH

# Potentialstudie SALZKAMMERGUT

Ökologischer  
Zustand und  
Verbesserungs-  
möglichkeiten  
an den Zuflüssen  
von Mondsee  
und Irrsee

Gewässerschutz  
Bericht 44

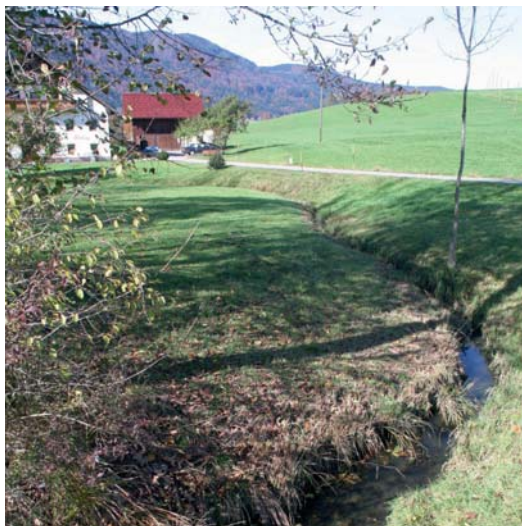
Im Bereich der Erlachmühle wurden die Ufer auf einer Länge von ca. 220 m mit Mauern und Blockwurf durchgehend gesichert. Dieser Abschnitt unterteilt sich unterwasserseitig in einen Vollwasserbereich der Klasse 3, eine Restwasserstrecke der Klasse 4 mit knapp 100 m Länge und in einen oberwasserseitigen, etwa 70 m langen Staubereich, der ebenfalls mit der Klasse 4 bewertet wird. Am Ausleitungsbauwerk der Erlachmühle wurde bis dato keine Organismenwanderhilfe realisiert. Die Wehranlage wirkt somit als Wanderhindernis zwischen der gefällereichen Strecke des Helenentals und dem anschließenden flacheren, von Grünland gesäumten Bereich. Flussauf der Brücke an der Erlachmühle sind linksufrig die Reste einer ehemaligen Ausleitungsstrecke als Bachlauf erhalten. Aktuell kommen über diesen kleinen Zufluß stoßweise erhebliche Nährstoffeinträge aus dem Misthaufen des angrenzenden landwirtschaftlichen Betriebs in die Zeller Ache (Abb. 126).

**Abb. 126:** Nährstoffeintrag über eine ehemalige Ausleitung aus der Zeller Ache flussauf der Erlachmühle.

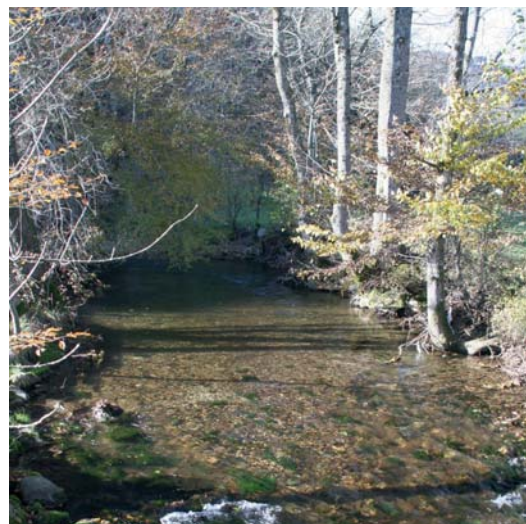
Zwischen der Erlachmühle und der Einmündung des Ritzinger Baches durchfließt die Zeller Ache in einem mäandrierenden, strukturreichen Verlauf ein Wiesengebiet. Das Bett weist hier eine sehr gute Breiten-Tiefen-Varianz auf, mehrfach sind flach überströmte Schotter- und Kiesbänke ausgebildet (Abb. 127). Das dichte Begleitgehölz sorgt für eine gute Beschattung, strukturiert und festigt den Lauf der Ache. Prallhänge wurden mit Holzpilotagen gesichert, von denen manche durch Unterspülung ihre Sicherungsfunktion nicht mehr erfüllen. Dieser naturnahe Abschnitt mit einer Länge von ca. 1100 m wird mit der Klasse 2 bewertet.

**Abb. 127:** Flach überströmte Schotterbank in einer naturbelassenen Mäanderstrecke der Zeller Ache.

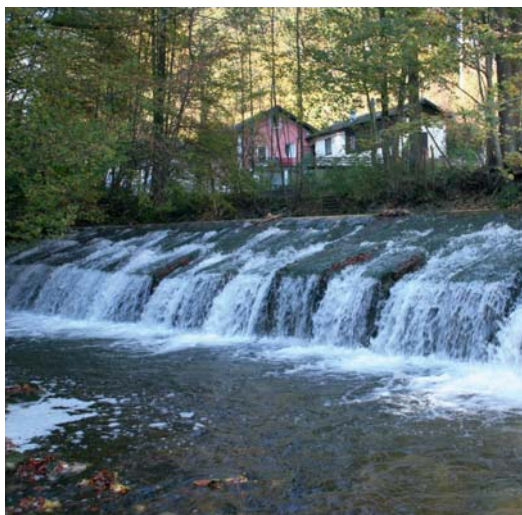
**Abb. 128:** Das zweite, der insgesamt vier unüberwindbaren Querbauwerke ohne Nutzung in der Zeller Ache bis zum Beginn des Helenentals.

Die aus ökologischen Gesichtspunkten dringend notwendige Ausweitung der potentiellen Laichgebiete für die Seefischfauna des Mondsees in der Zeller Ache können einerseits durch den sicherlich sehr aufwändigen und schwierig zu bewerkstellenden Rückbau des kanalisierten Gewässerbereichs in ein 300 m langes, zusätzliches potentielles Laichgebiet, als auch durch die Entfernung der Wanderhindernisse flussauf des kanalisierten Bereichs realisiert werden (Abb. 128).

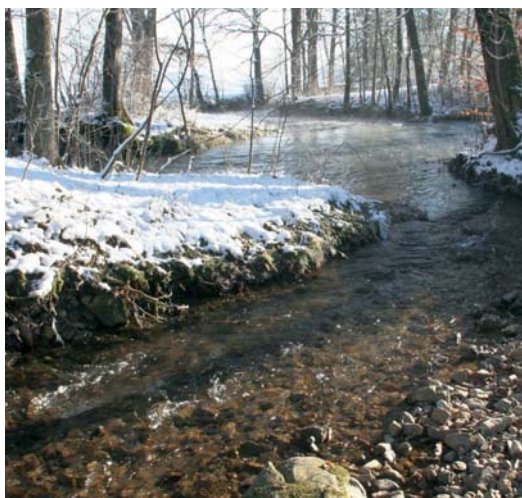
**Abb. 129:** Schotterbank im Mündungsbereich des Ritzinger Baches in die Zeller Ache (Hintergrund).

Dem Ritzinger Bach kommt neben seinem Potential als naturnaher Lebensraum für rheophile aquatische Organismen vor allem Bedeutung als wichtiger Lieferant von Geschiebe für die Zeller Ache zu (Abb. 129).

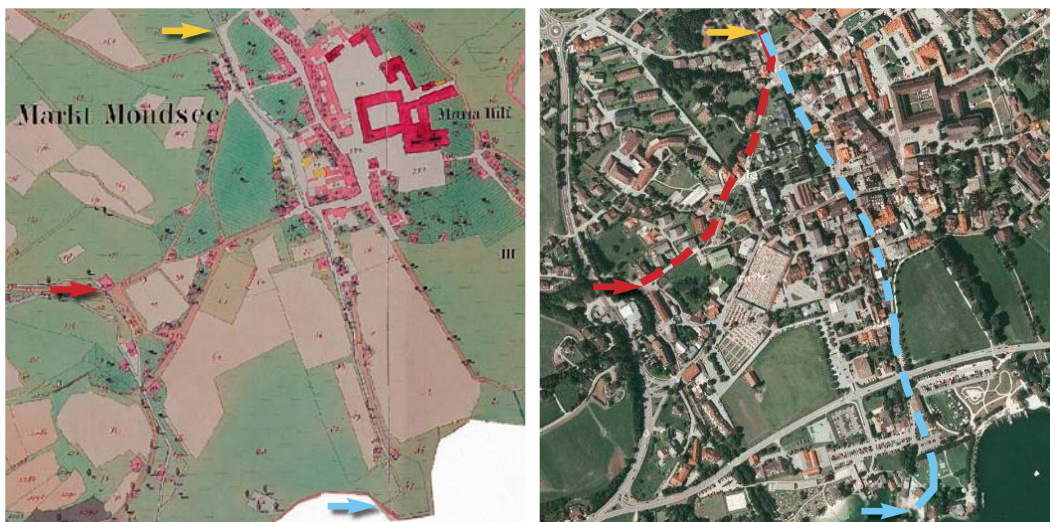
Ursprünglich mündete der Steinerbach im Bereich der heutigen Bootsanlegestelle an der Promenade in den Mondsee. Im Zuge der Ortsentwicklung wurde der Unterlauf des Steinerbaches umgeleitet und fließt nun auf einer Länge von 500 m unterirdisch in einem kanalisierten Gerinne (Abb. 130). Die heutige Mündung befindet sich am Anfang des ebenfalls kanalisierten Gewässerabschnitts der Zeller Ache. Es ist dies die naturfernste Verbauungsform, die im Untersuchungsgebiet gefunden wurde.

**Abb. 130:** Frühere oberflächliche (blaue Linie) und aktuelle unterirdische Führung (rote Linie) des Steinerbaches im Mondseer Ortsgebiet (links Franziszeischer Kataster (Franziszeische Landesaufnahme von 1824, © Land Oberösterreich, Original: Oö Landesarchiv), rechts Google Maps). Oranger Pfeil: Beginn der Verrohrung; roter Pfeil: heutige Mündung in die Zeller Ache; blauer Pfeil: frühere Mündung in den Mondsee.

Dieser Bereich kann keinen adäquaten Lebensraum für aquatische Organismen bieten und wird mit der Klasse 5 bewertet.

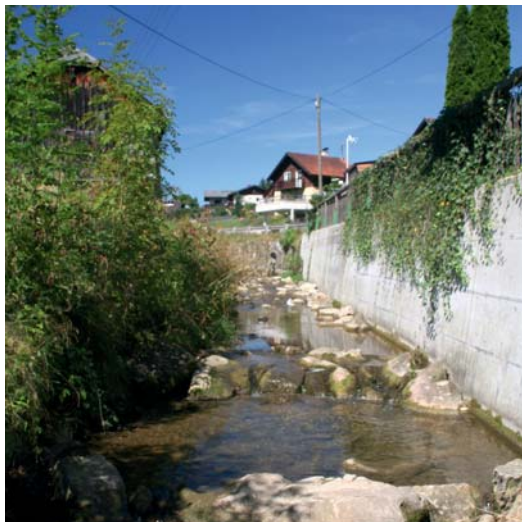
**Abb. 131:** Auch flussauf des unterirdisch geführten Bereichs weist der Steinerbach im Ortsgebiet von Mondsee einen sehr hohen Verbauungsgrad auf.

Sowohl Steinerbach als auch Moosbach stellen in ihren Ober- bzw. Mittelläufen naturnahe Gewässer mit hohem Potential für standorttypische, rheophile aquatische Organismen dar. Durch den hohen Verbauungsgrad des Steinerbach-Unterlaufes (Abb. 131) und die Verlegung der Mündung vom Mondseeufer in den kanalisierten Bereich der Zeller Ache kann das Potential des Gewässers als Lebensraum und Laichmöglichkeit für Fischarten aus dem Mondsee nicht genutzt werden.

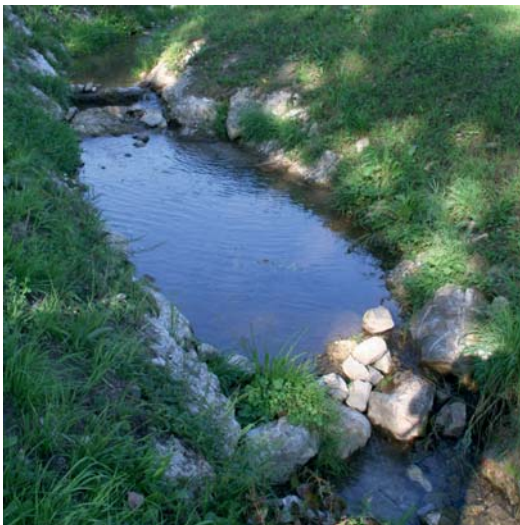
**Abb. 132:** Der Großteil der Querbauwerke in der restrukturierten Strecke des Kandlbaches wirkt als Wanderhindernis für einen großen Teil der aquatischen Fauna.

Zusätzlich sollten die zahlreichen Querbauwerke, die vor allem in Niedrigwasserperioden als Wanderhindernisse für die aquatische Fauna wirken, baulich entschärft bzw. entfernt werden (Abb. 132).

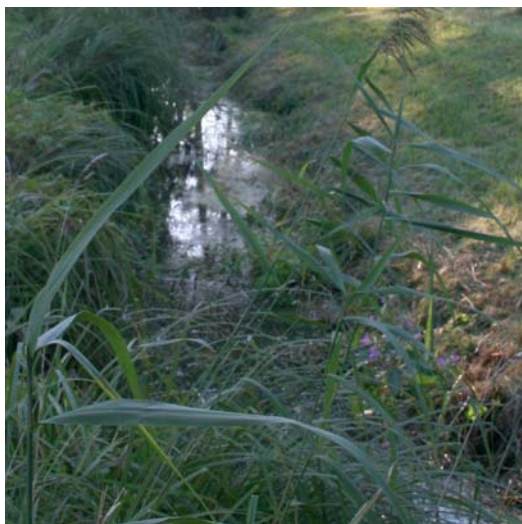
Zumindest der Mündungsbereich des Baugrabens wurde seit der Erfassung durch den Franziszeischen Kataster begradigt und umgelegt. Der Abschnitt, flussauf beginnend bei der heutigen Bundesstraßenbrücke, wurde dabei gestreckt (Abb. 133) und die Mündung damit leicht nach Norden verlegt.

Die Ufer des Baugrabens sind größtenteils nur punktuell gesichert. Die Sohle im Mündungsbereich und im Rückstaubereich eines Querbauwerks (Querbauwerk Nr. M7-3) ist durch Feinsedimentablagerungen beeinträchtigt. Im Bereich der Siedlung sind die Ufer auf einer Länge von ca. 70 m hart verbaut. Die Bewertung des Baugrabens erfolgt im begradigten und mit Feinsediment belasteten Mündungsbereich mit der Klasse 3 (Länge 80 m). Anschließend folgt ein nicht durchgehend gesicherter Bereich von ca. 180 m Länge, der mit der Klasse 2 bewertet werden kann. Der flussaufwärts anschließende, hartverbaute Bereich mit Rückstau wird mit den Klassen 3 und 4 beurteilt.

**Abb. 133:** Der gestreckte Unterlauf des Baugrabens weist eine sehr geringe Strömungsgeschwindigkeit und Feinsedimentablagerungen auf.

Der Rückbau der Ufersicherungen und die Entfernung der Querbauwerke ohne Nutzung (Querbauwerk Nr. 2 und 3) bzw. die bauliche Adaptation der Weg- und Straßenunterquerungen (Querbauwerk Nr. 4: Sohlbindung, Querbauwerk Nr. 5: Brückenkonstruktion) können das ökologische Potential des Baugrabens als Lebensraum erheblich erhöhen. Durch die Anlage von Uferschutzstreifen und die Förderung von Begleitgehölz entlang des Laufes des Baugrabens kann die Feinsedimentbelastung im mündungsnahen Bereich sicherlich deutlich vermindert werden. Bei Starkregenereignissen kommt es zu angespannten Hochwassersituationen im Siedlungsbereich entlang des Baugrabens. Die Schaffung von Überschwemmungsflächen im landwirtschaftlich genutzten Einzugsgebiet des Baches und die Erhöhung der Umlandverzahnung kann hier Abhilfe schaffen.

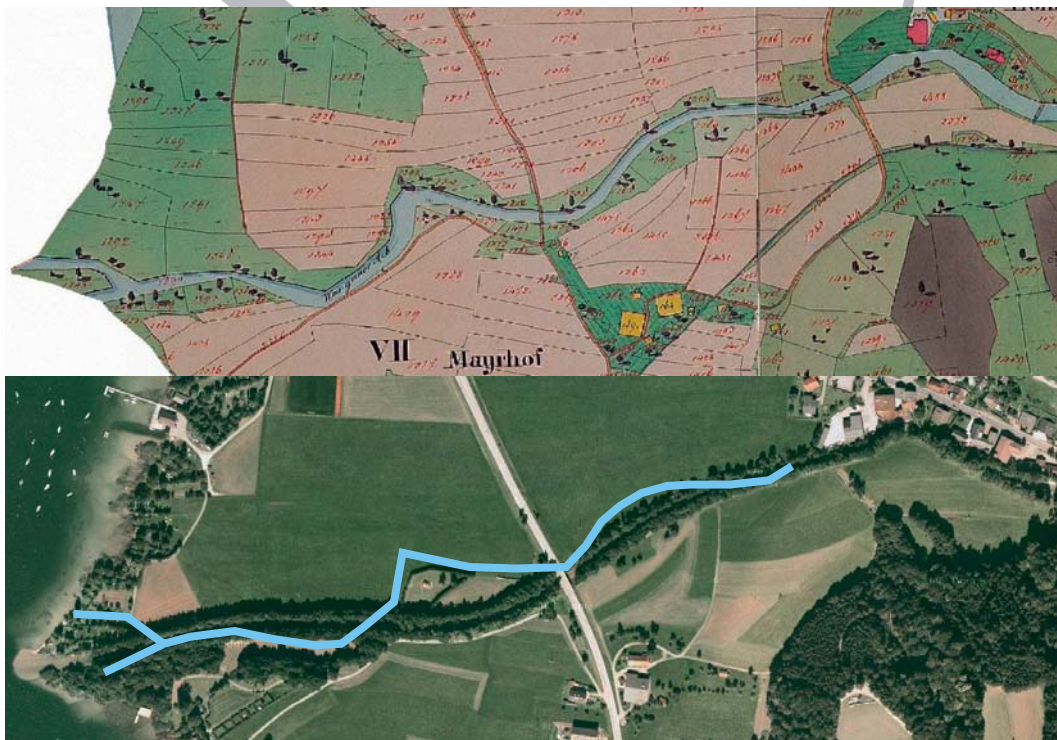
Der Unterlauf der Wangauer Ache wurde ab dem Ortsgebiet Loibichl bis zur Mündung in den See massiv flussbaulich verändert. Die Ufer sind in diesem Abschnitt durchgehend hartverbaut. Die Ache wird in einem stark überhöhten Trapezprofil aus Blöcken geführt. Zusätzlich sind die Ufer und Wälle mit Holzpiloten, Steinschlichtungen und Drahtgittern befestigt. Der vormals geschwungene Lauf wurde begradigt (Abb. 134). Der Abbau des Gefälles erfolgt über eine Vielzahl von Querbauwerken aus Holzstämmen und Blöcken. Prallhangsituationen sind darüber hinaus mit Blockreihen befestigt.

**Abb. 134:** Ab der Ortschaft Loibichl wurde der Lauf der Wangauer Ache begradigt (blaue Linie: alter Lauf) und durch Ufer- und Sohlsicherungen fixiert. Uferdämme sollen Überschwemmungen vorbeugen (oben Franziszeischer Kataster (Franziszeische Landesaufnahme von 1824, © Land Oberösterreich, Original: Oö Landesarchiv), unten Google Maps).

Maßnahmen scheint es aus heutiger Sicht möglich, den gesamten Unterlauf bis zum Ortsgebiet Loibichl in ein natürliches Gewässer rückzuführen und somit das gesamte ökologische Potential nutzbar zu machen. Im Bereich der Wasserkraftanlage in Loibichl ist es aus ökologischen Gesichtspunkten notwendig, die Restwassersituation neu zu bewerten. Auch sollen die baulichen Mängel der Organismenwanderhilfe beseitigt und diese auch für laichfähige Seeforellen ausreichend groß dimensioniert werden.

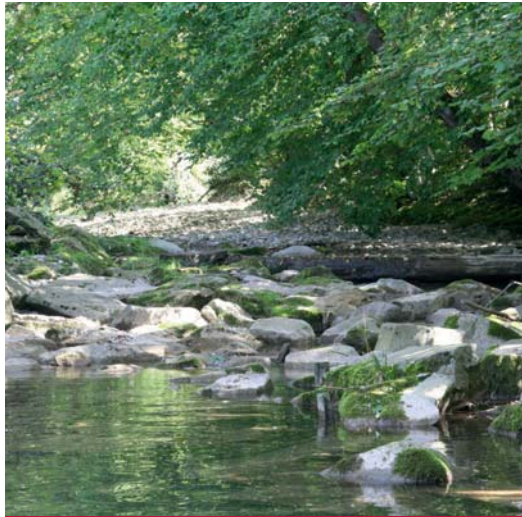
Das Ausleitungsbauwerk in Loibichl bedingt eine ca. 260 m lange Restwasserstrecke, die zum Begehungszeitpunkt nicht dotiert war. Entsprechend stellt dieser Bereich keinen Lebensraum für aquatische Organismen dar und wird mit der Klasse 5 beurteilt. Die am Ausleitungsbauwerk installierte Organismenwanderhilfe ist mangels Wartung und aufgrund baulicher Mängel als nicht funktionsfähig einzustufen.

**Abb. 136:** Flussabwärtiger Beginn der nicht dotierten Restwasserstrecke der Wangauer Ache in Loibichl.

Um das hohe ökologische Potential der Wangauer Ache als Laich- und Lebensraum für aquatische Organismen aus dem See nutzbar zu machen, scheint ein umfangreiches Renaturierungskonzept notwendig.

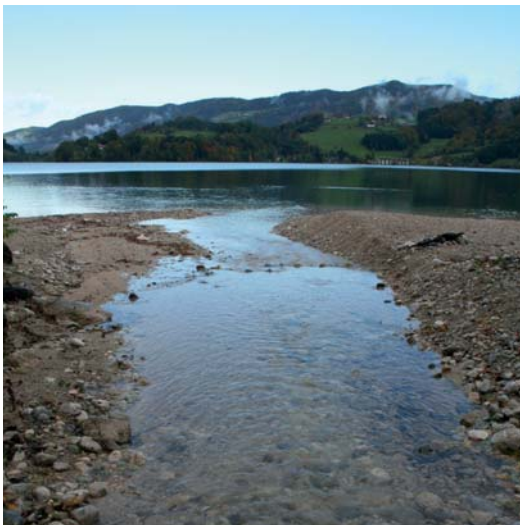
**Abb. 137:** Der Kienbach verlagert seine Mündung durch den hohen Geschiebetrieb weit in den Mondsee hinein.

Der Kienbach verläuft beinahe durchgehend auf Salzburger Landesgebiet. Aus den Nordwesthängen des Schafbergs liefert der Bach Geschiebe in den See. Der hohe Geschiebetrieb des über weite Bereiche naturbelassenen Gewässers bewirkt die Ablagerung von mächtigen Schotter- und Kiesbänken im Mündungsbereich und damit eine sukzessive Ausweitung des Baches in den Mondsee. Die tatsächliche Mündung befindet sich aktuell auf oberösterreichischem Landesgebiet (Abb. 137).

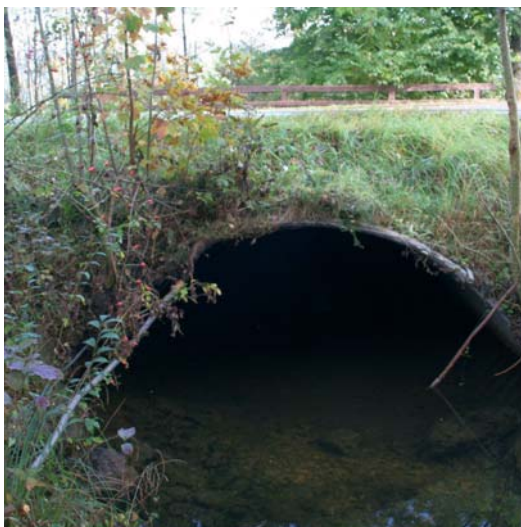
Die Bundesstraße wird mittels eines Maulprofilrohrs unterquert. Dieser Rohrdurchlass stellt keinerlei Wanderhindernis für aquatische Organismen dar.

**Abb. 138:** Die Bundesstraßenunterquerung des Egelbaches stellt kein Wanderhindernis für aquatische Organismen dar.

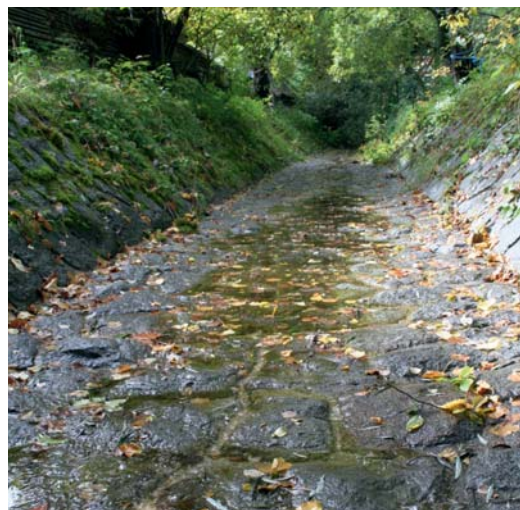
Im Siedlungsgebiet von Gries wurde der Klausbach massiv flussbaulich verändert. Ab der Mündung wird das Gewässer auf einer Länge von ca. 240 m in einem Trapezprofil geführt. Dabei ist auch die Gewässersohle durchgehend gepflastert und verfugt (Abb. 139).

**Abb. 139:** Die gepflasterte Sohle des Klausbaches ist in ein Trapezprofil gefasst.

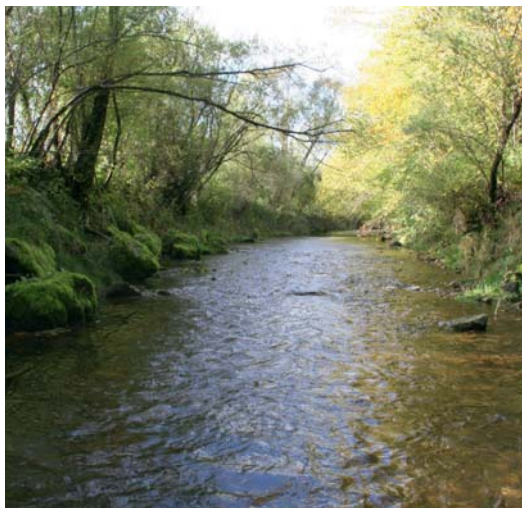
Die Fuschler Ache wurde auf oberösterreichischem Landesgebiet beinahe über den gesamten Verlauf reguliert. Dabei wurde der Lauf eingetieft, was unschwer an den stufenförmig befestigten Einmündungen der zahlreichen kleineren Zuflüsse erkennbar ist. Die Ufer sind überhöht und zumindest die Prallhänge zeichnen sich durch massive Blockschichtungen aus (Abb. 140). Dazwischen wurden Uferbereiche oft mittels Holzpilotagen gesichert. Diese älteren Einbauten sind mittlerweile zum Teil unterspült und wirken nicht mehr befestigend auf die Ufer.

**Abb. 140:** Die Ufer der Fuschler Ache sind größtenteils durch Blöcke gesichert und überhöht, das Bett ist zusätzlich eingetieft.

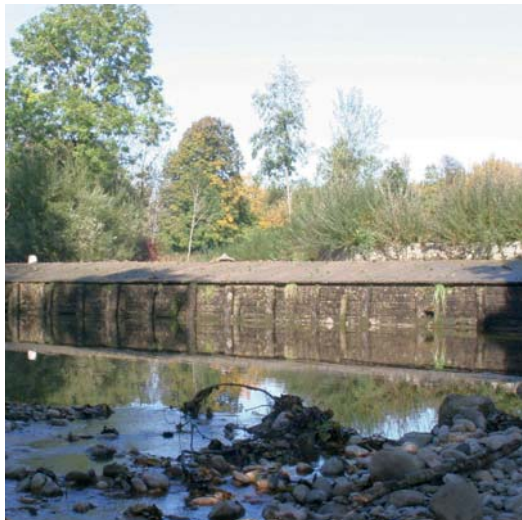
**Abb. 141:** An der Teufelmühle wird beinahe der gesamte Abfluss der Fuschler Ache ausgeleitet.

An der Teufelmühle kommt es durch zweimalige Ausleitung von Triebwasser (Querbauwerke Nr. M13-5 und -7), wobei die zweite Ausleitung aus der bestehenden Restwasserstrecke erfolgt, wiederum zu einem sehr gering dotierten Restwasserbereich (Länge ca. 1150 m), der mit der Klasse 4 beurteilt wird (Abb. 7.30). Lediglich an einem der Ausleitungsbauwerke ist hier eine als Beckenpass ausgeführte Organismenwanderhilfe realisiert, welche aber mangels Wartung und aufgrund baulicher Mängel nicht funktionsfähig ist.

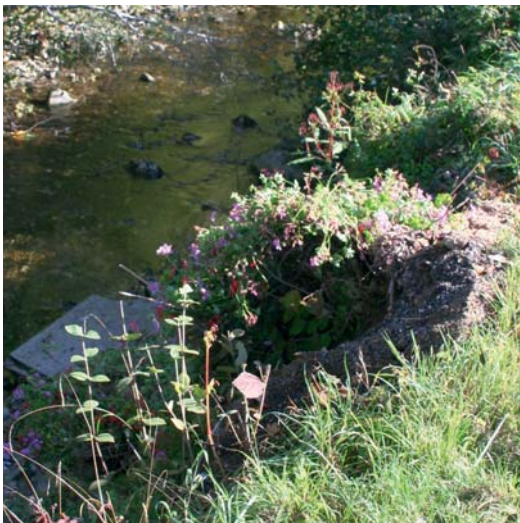
**Abb. 142:** Entsorgung von Garten- und Küchenabfällen an der Uferböschung einer Restwasserstrecke der Fuschler Ache bei Voglhüh.

Zusätzlich wird an manchen Stellen das Gewässer zur Entsorgung von Grünschnitt und Vegetabilien verwendet. Diese Nährstoffeinträge wirken sich in nicht ausreichend dotierten Restwasserstrecken unverhältnismäßig stark aus (Abb. 142).

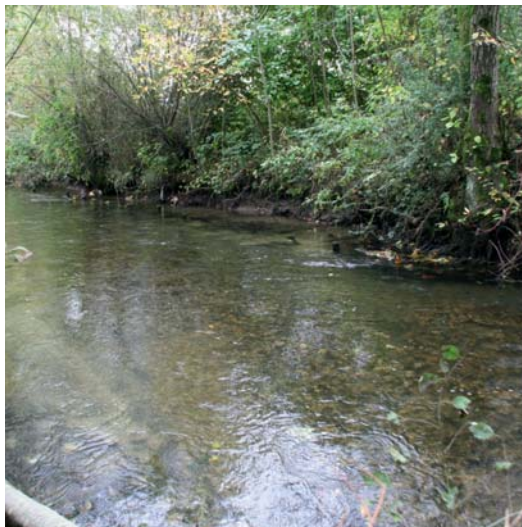
**Abb. 143:** Naturnaher Abschnitt des alten, künstlich angelegten Werkskanals der Fuschler Ache.

Es schließt ein unbebauter Bereich an, in dem alte Ufersicherungen aus Holzpiloten zum Großteil unterspült und damit unwirksam sind. Hier weist das künstliche Gerinne naturnahen Bachcharakter (Abb. 143) auf und wird mit der Klasse 2 bewertet (Länge ca. 190 m).

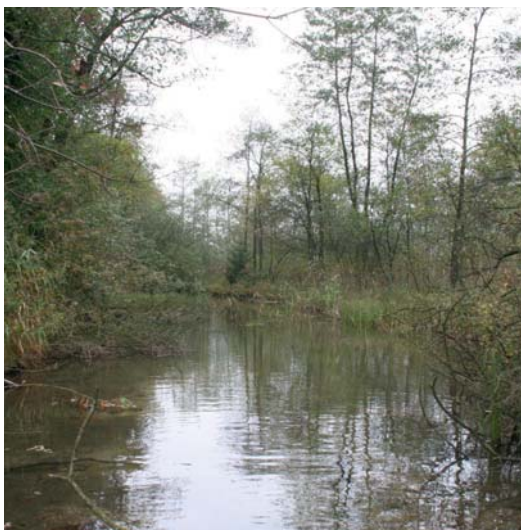
Der Erlesbrunn bezeichnet ein Quellgebiet in der Nähe des Golfplatzes am Mondsee. Der Quellbereich in bewaldetem Gebiet ist sehr strukturreich und in der Vegetationsperiode von zahlreichen Makrophyten und Röhricht durchwachsen (Abb. 144). Das Gewässer weist einen sehr natürlichen Zustand auf und kann mit der Klasse 1 bewertet werden.

**Abb. 144:** Das Quellgebiet Erlesbrunn war bis in die 70er Jahre ein hoch frequentiertes Laichgewässer für Hechte.

Als Basis für eine eventuelle Wiederbelebung des Hechtläichzuges in den Erlesbrunn muss auf jeden Fall der Erhalt des Lebensraums an sich gesehen werden.

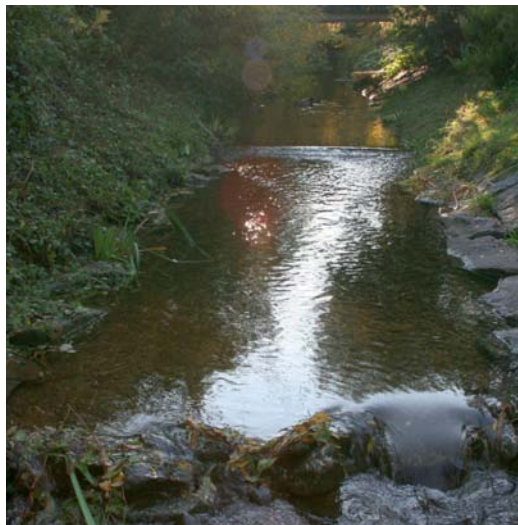
Das erste Querbauwerk liegt dabei schon 150 m nach der Mündung im Bereich der Bundesstraßenbrücke. Weitere neun Querbauwerke finden sich im Unterlauf des Baches bis zur Landesstraßenquerung (Abb. 145). Der Mündungsbereich in den Mondsee ist von geringen Strömungsgeschwindigkeiten geprägt. Feinsediment lagert sich hier an der Sohle des Gewässers ab, weshalb dieser Abschnitt als Laichareal für kieslaichende Fischarten nicht in Frage kommt.

**Abb. 145:** Der Höribach weist zahlreiche Beeinträchtigungen im Unterlauf auf.
