Amt der Oberösterreichischen Landesregierung - Gewässerschutz

**Wasserkraftnutzung und ökologischer
Zustand - eine Bestandsaufnahme**

WASSERKRAFTNUTZUNG UND ÖKOLOGISCHER ZUSTAND

eine Bestandsaufnahme

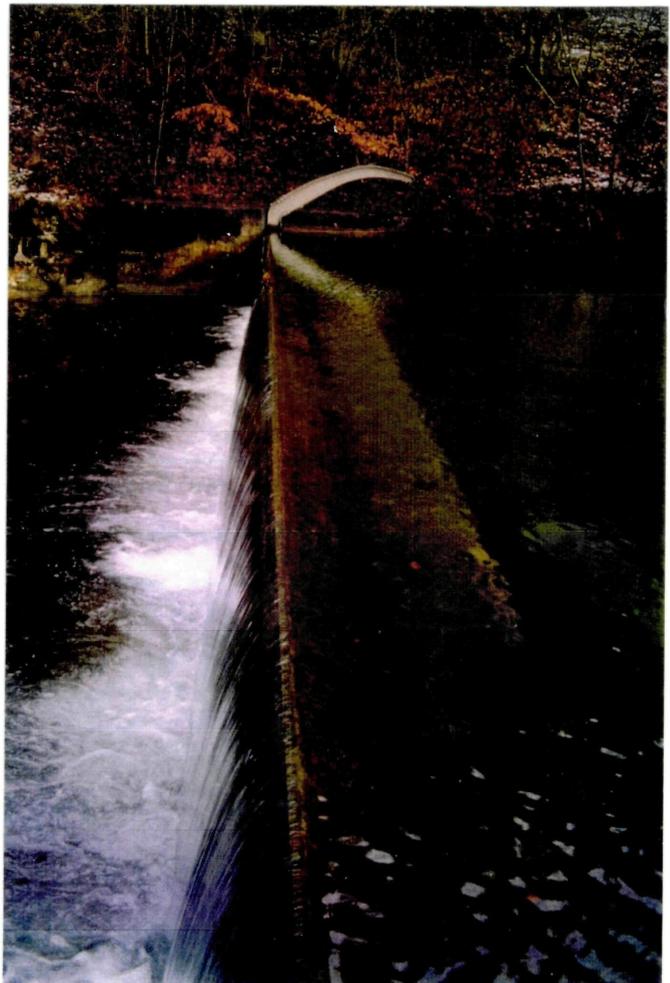
Abb. 1: Die Seeklause

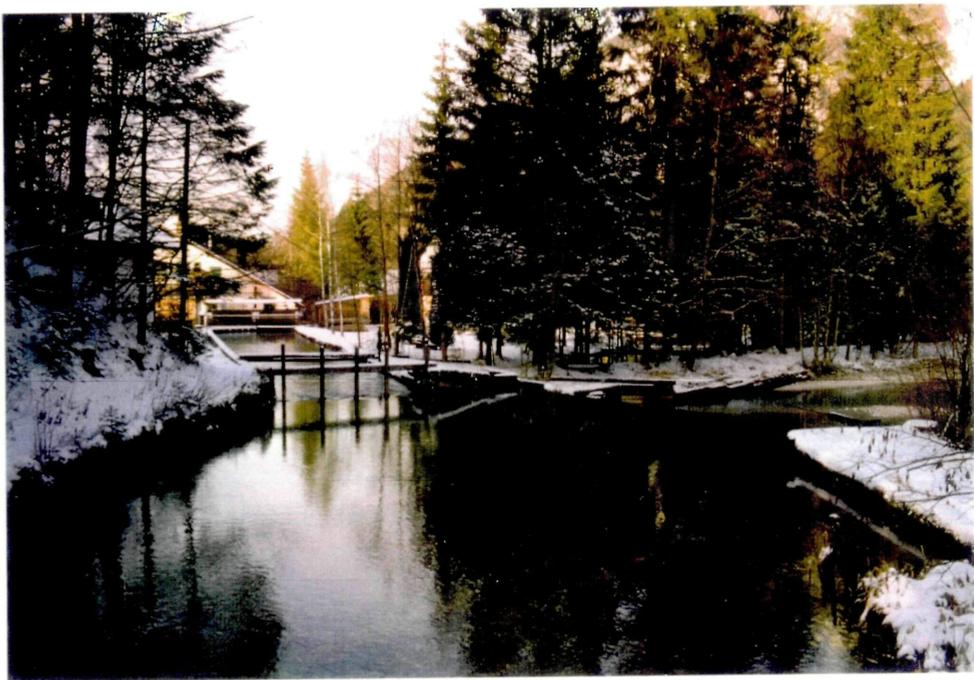
Abb. 3: Wehranlage des Habernauerwehres, links der Sagbach mit dem Rechenbauwerk vor dem Turbinenhaus der Habernauersäge.

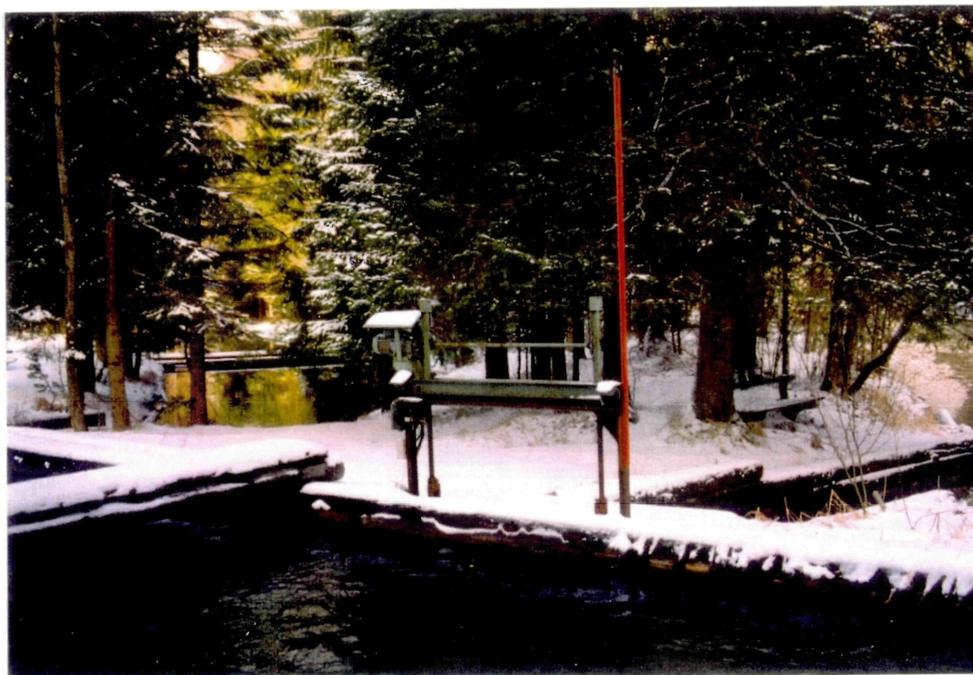
Abb. 4: Links befindet sich die Fischteichanlage, rechts der Überschußkanal, der wiederum Wasser in die Alm zurückleitet.

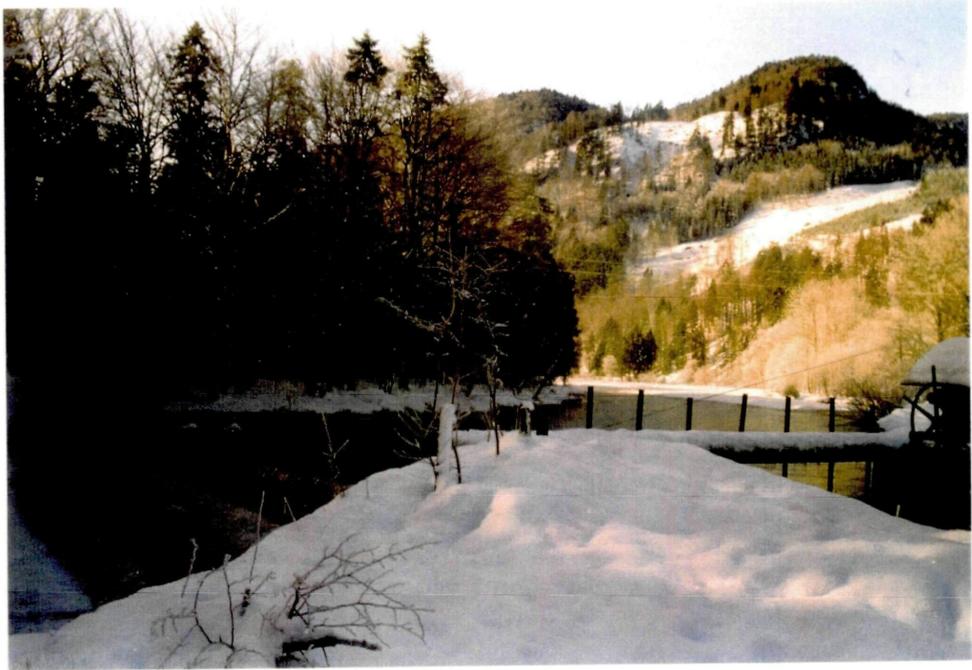
Abb. 9: Das Auingerwehr und der Mühlbach in Richtung flußaufwärts.

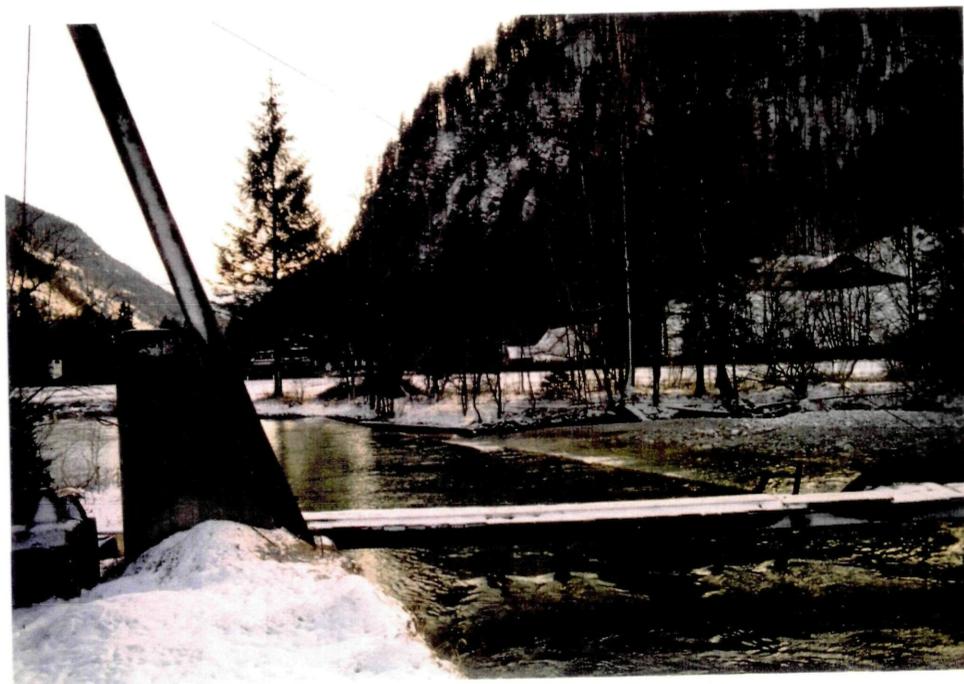
Abb. 14: Blick auf das Rabenauerwehr

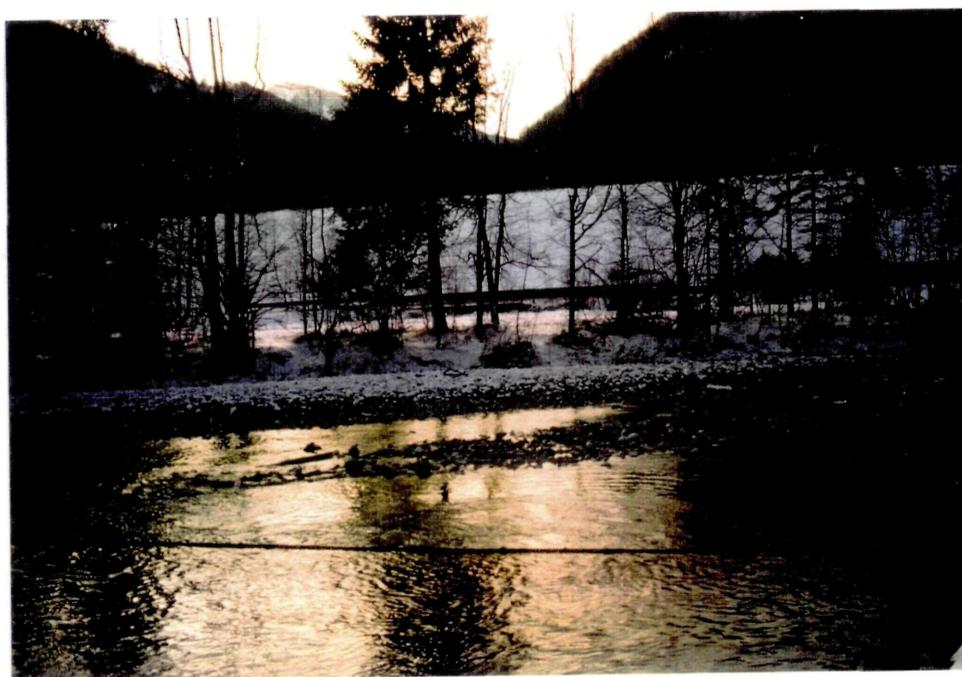
Abb.: 15: Das breite Flußbett der Alm unterhalb der Wehranlage

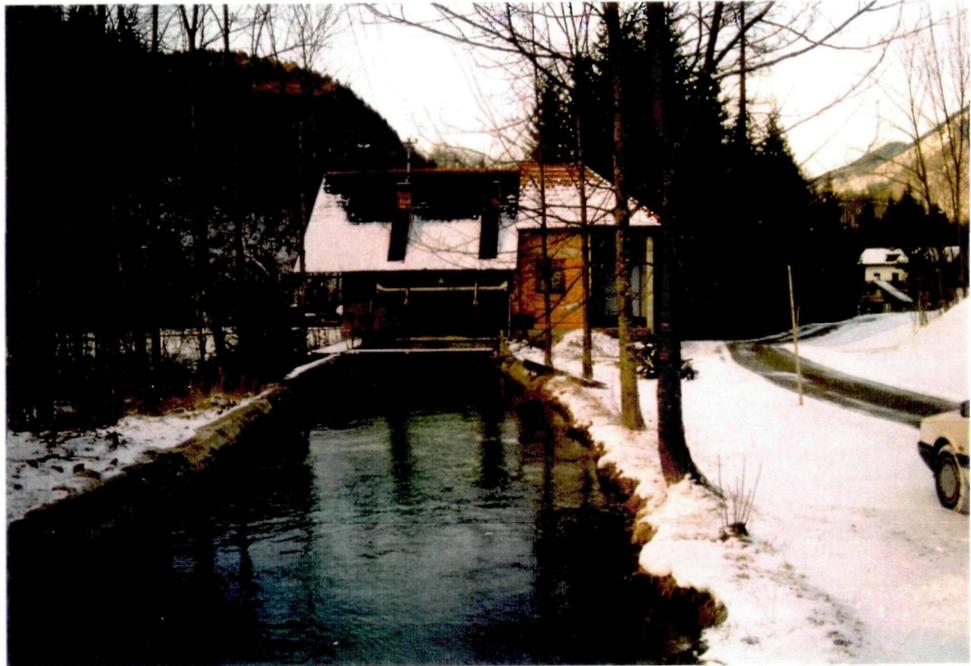
Das E-Werk Rabenbrunn wird durch den vom Rabenauerwehr ausgeleiteten Mühlbach dotiert. Wegen der notwendigen Regelung der Restwasserabgabemengen ist derzeit das Verfahren noch nicht abgeschlossen. Vom Kraftwerksbetreiber wurde das Stauziel konsenslos erhöht, weiters ist der Einbau einer zusätzlichen Stauklappe geplant, was zu Problemen in bezug auf den Einstau führen kann.

Abb. 19: Der Mühlbach und das erneuerte Krafthaus des E-Werkes Rabenbrunn

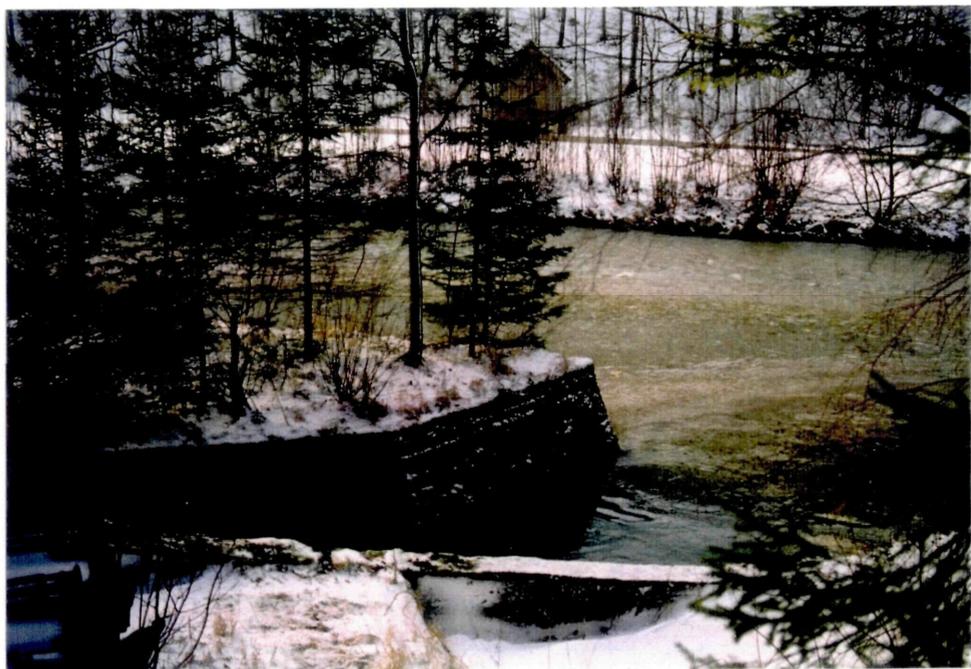
Abb. 20: Einmündung des 14 m langen Unterwasserkanales des E-Werkes in die Alm. In diesem Bereich sind die Uferböschungen beiderseits gemauert.

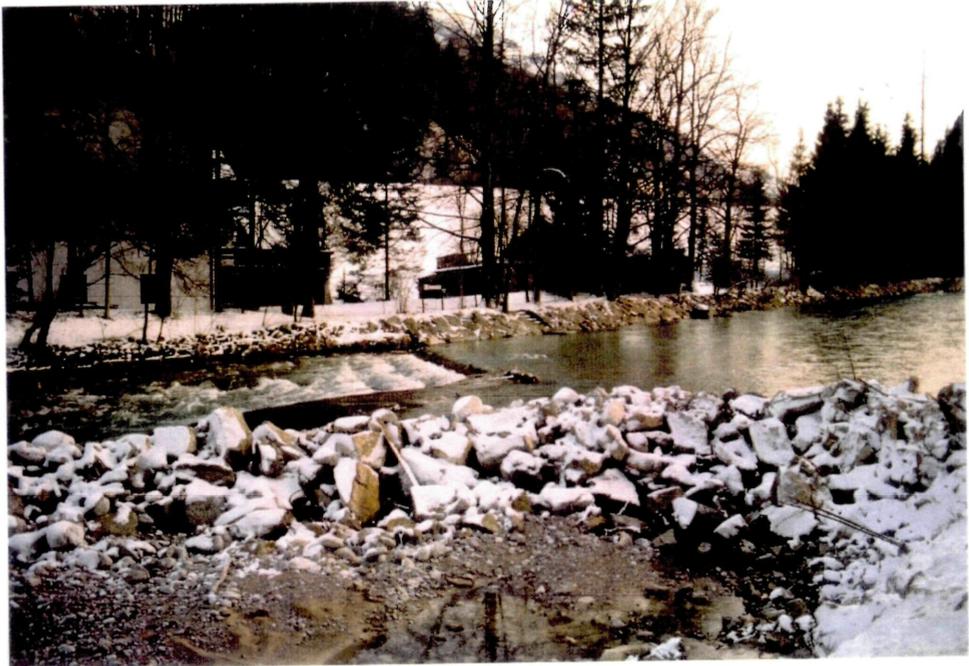
Das linke Rinnbachwehr ist als einfaches hölzernes Stauwehr am Almfluß eingerichtet. Im Zuge des Ausbaues des Kraftwerkes "Rinnbachsäge" wird das neu ausgestaltete Wehr eine Überfalllänge von 26 m erhalten. Linksufrig soll ein als Tümpelpaß ausgebildeter, 1,1 m breiter Fischpaß errichtet werden. Zum Zeitpunkt der Begehung waren die Baumaßnahmen in vollem Gang.

Abb. 22: Blick auf die alte hölzerne Wehranlage im Hintergrund

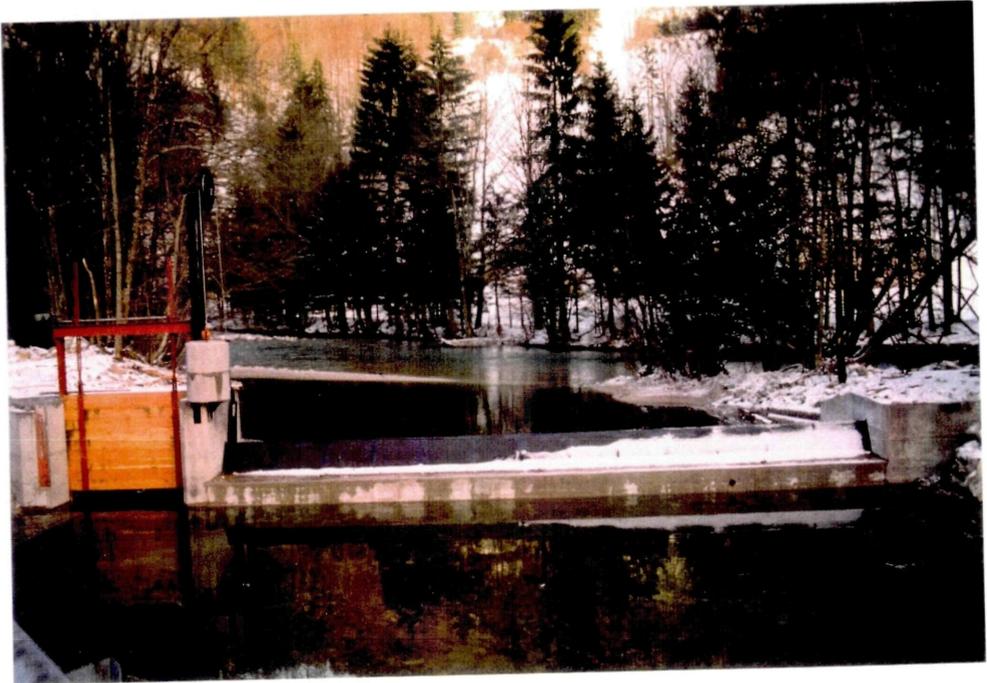
Abb. 23: Diese 2. Wehranlage, die unterhalb der Wehranlage von Abb. 22 liegt, bildet die Ausleitungsstelle des Oberwasserkanales der Rinnbachsäge.

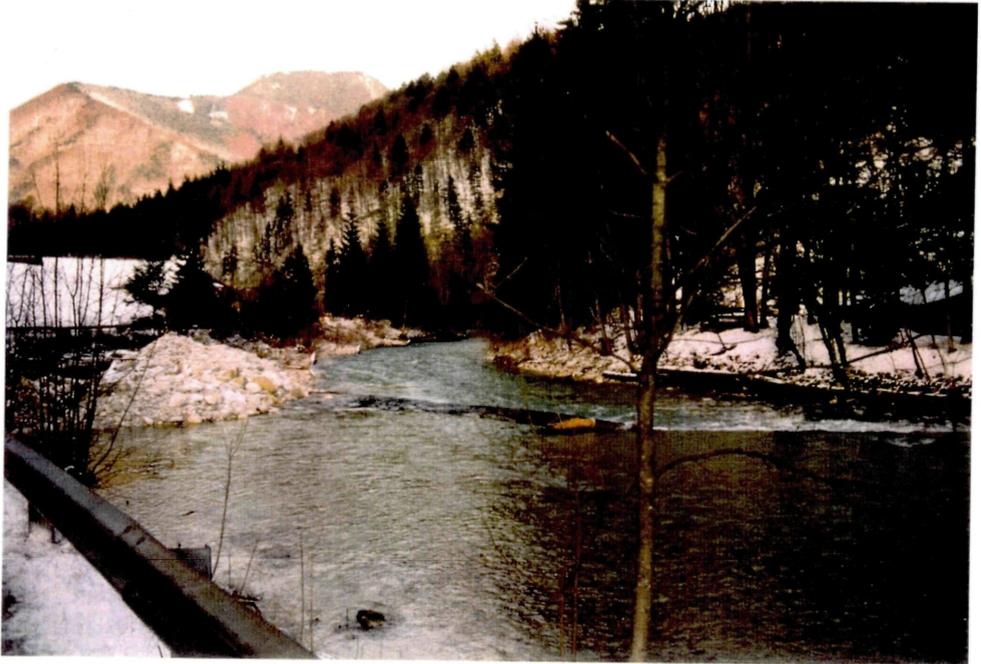
Wie aus den folgenden Abbildungen 28 und 29 ersichtlich ist, wird die Fließrichtung der Alm im Bereich des Außenbogens durch Buhnen zur Flußmitte hingedrängt.

Abb. 28: Almbwärts des Rinnbachwehres sind am linken Ufer Holz- bzw. Steinbuhnen aus Kalksteinen eingebaut worden.

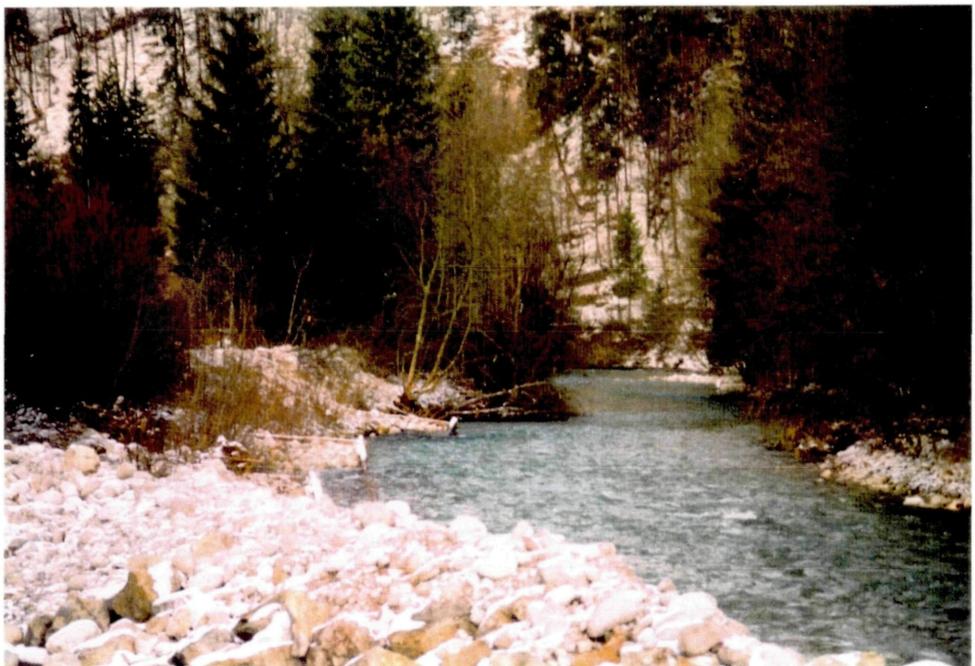
Abb. 29: Das rechte Ufer der Alm wird von Erlen bestockt

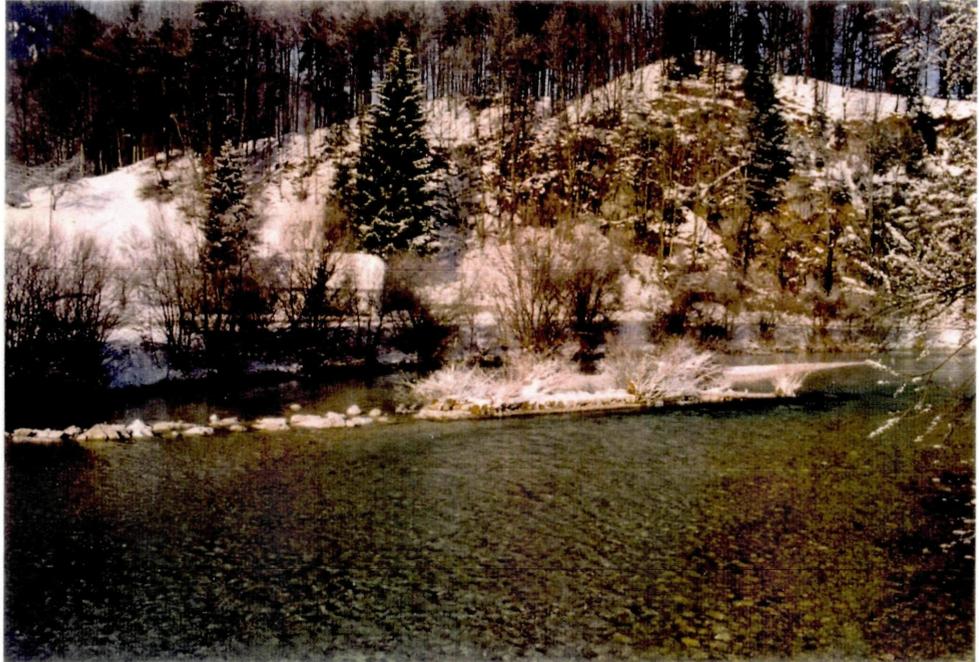
Abb. 30: Oberhalb des Pegels Grünau ist das Flußbett der Alm stark aufgeweitet. In der Gewässermittle konnte eine Insel anlanden, links davon bestehen h lzerne Einbauten.

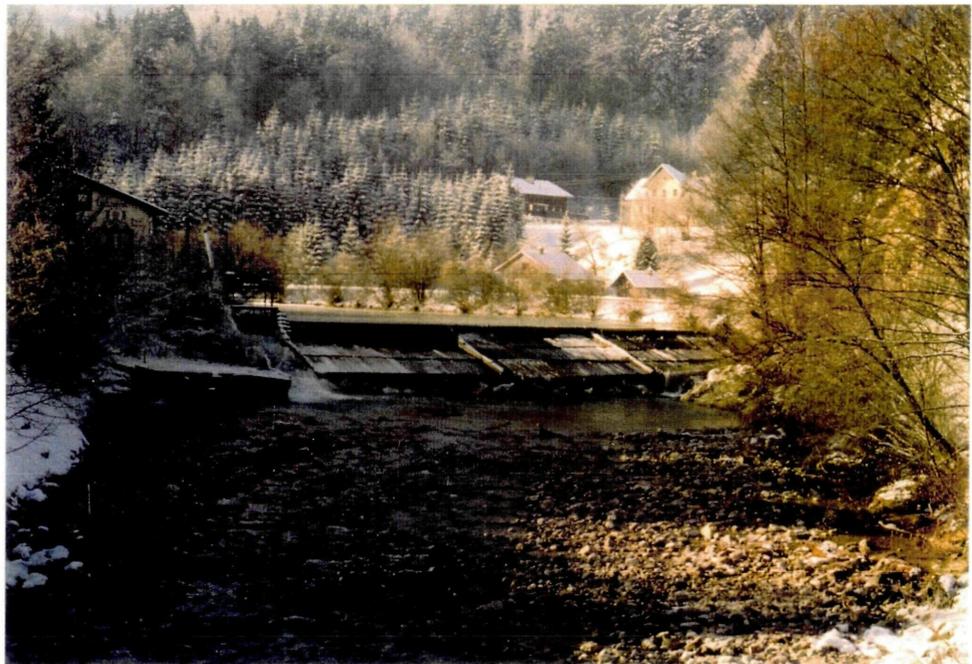
Das Kirchmühlwehr liegt oberhalb der Straßenbrücke in Grünau. Das Wehr besteht aus mehreren Holzfeldern. Das Gefälle der Alm beträgt hier 3-4 m. Rechtsufrig wird ein Mühlbach abgeleitet. Das Ufer der Alm wird an beiden Seiten von jeweils schmalen Gehölzstreifen begleitet, denen sich links die Straße von Grünau zum Almsee und rechts ein Güterweg anschließen. Zum Zeitpunkt der Begehung (Februar 1993) wurde etwa 1/4 der Wassermenge der Alm in den Mühlbach geleitet. Die Ufer des Mühlbaches bestehen beiderseits aus Betonmauern.

Abb. 31: Das Kirchmühlwehr

- *****
- keine Restwassermenge festgesetzt
 - keine Fischaufstiegshilfe
 - die Ufervegetation besteht unterhalb der Wehranlage aus Ufergehölzstreifen mit standortgemäßen Bäumen und Sträuchern
- *****

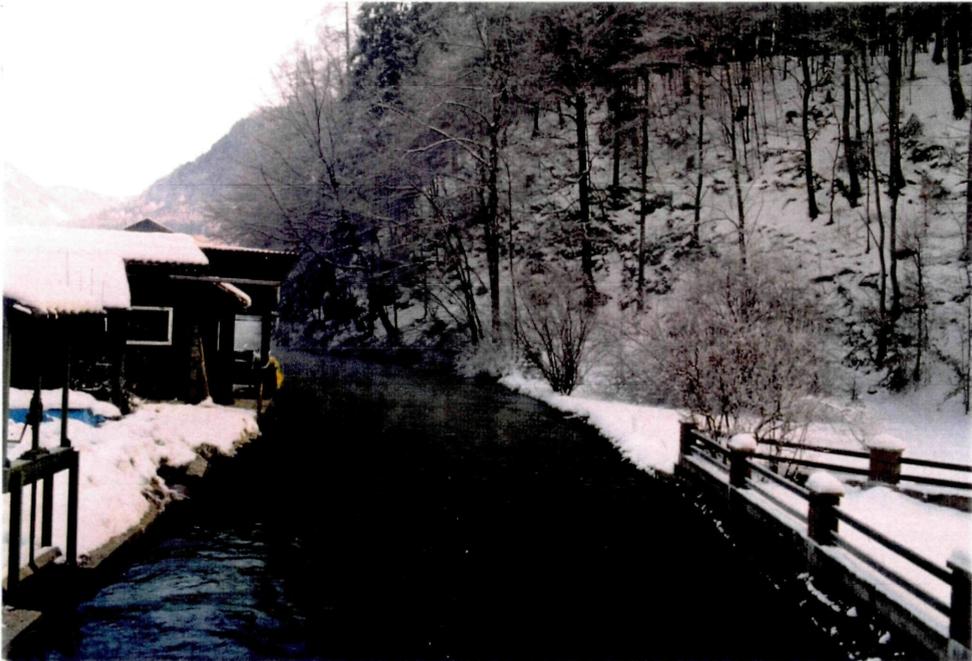
Abb. 33: Der ca. 6 m breite Mühlbach weist ein Kastenprofil in Erdbauweise auf

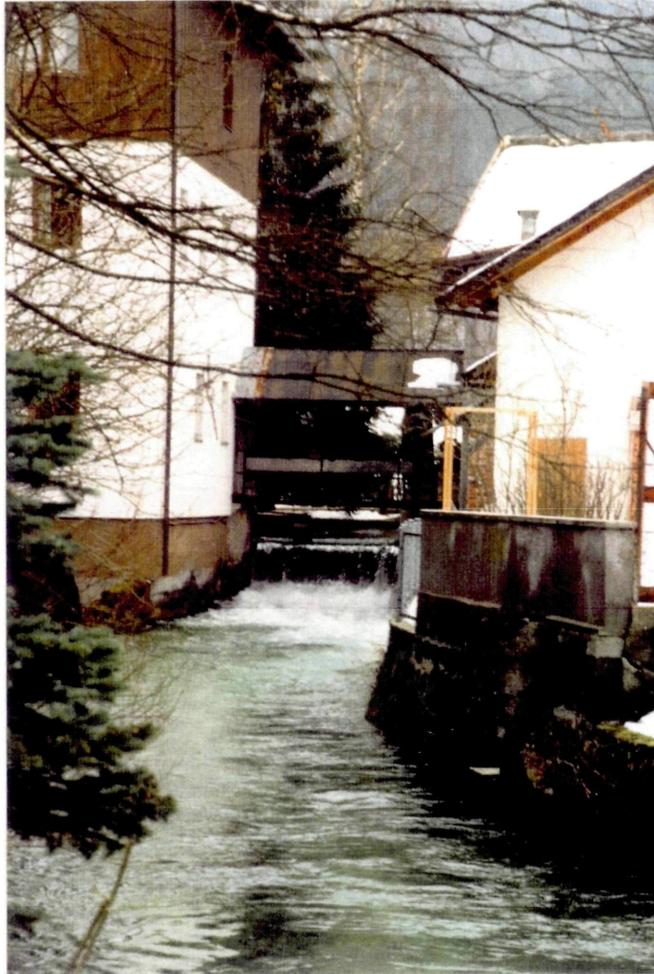
Abb. 38: Auslauf des E-Werkes II. Aufgrund der engen Verbauung im Ortszentrum von Grünau sind die Uferböschungen mit Steinen aufgemauert. Teilweise schließen sich Gärten aber auch Wohnhäuser an.

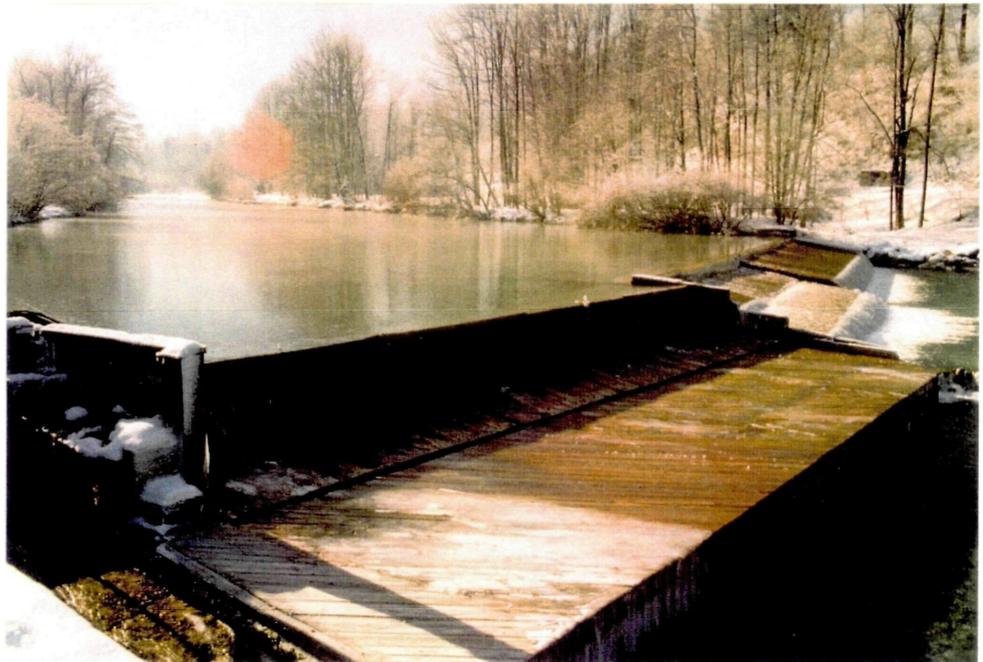
Das Flußbett der Alm ist unterhalb der Wehranlage mit 25-30 m Breite stark aufgeweitet.

Abb. 39: Das Redlmühlwehr

- *****
- keine Restwasserabgabe festgesetzt
 - keine Fischaufstiegshilfe vorhanden
 - das Tosbecken ist rechts durch eine 15 m lange Betonwand gesichert, links befindet sich eine verfugte Granitsteinböschung
- *****

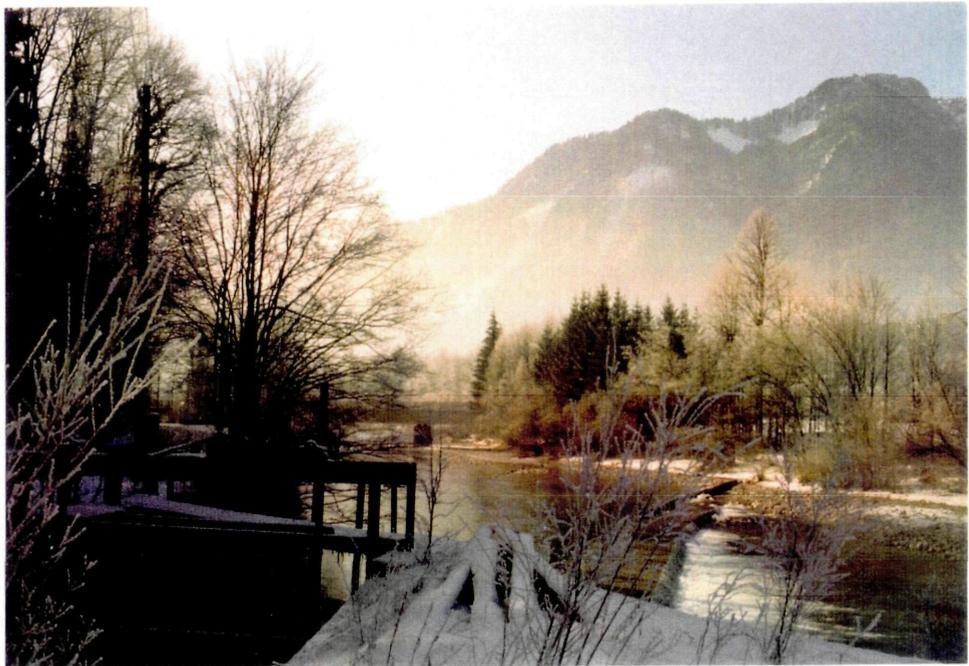
Das Gangljodlwehr ist ein schräges, nach rechts flußabwärts gezogenes Streichwehr aus Holz. Zum Zeitpunkt der Begehung im Februar 1993 wurde etwa ein Drittel der Gesamtwassermenge in den rechtsufrig, mittels Zahnstangen regulierbaren Mühlbach eingeleitet. Die Wehranlage ist etwa 20 m breit, wobei das Wasser über etwa 3 m breite Holzbohlen abgeleitet wird. Unterhalb hat sich ein Kolk ausgebildet. Die Absturzhöhe beträgt etwa 60 cm.

Flußabwärts dieser Wehranlage ist das Flußbett der Alm aufgeweitet und etwa 30 m breit. Die Ufervegetation besteht links aus Bäumen und Sträuchern (Erle, Esche, Bergahorn, Weide), die auf einem Damm stocken. Rechts befindet sich im Wehrbereich eine 2 m hohe Schrägböschung, die am Fuß durch vorgelagerte Kalksteine gesichert ist.

Abb. 43: Gangljodlwehr

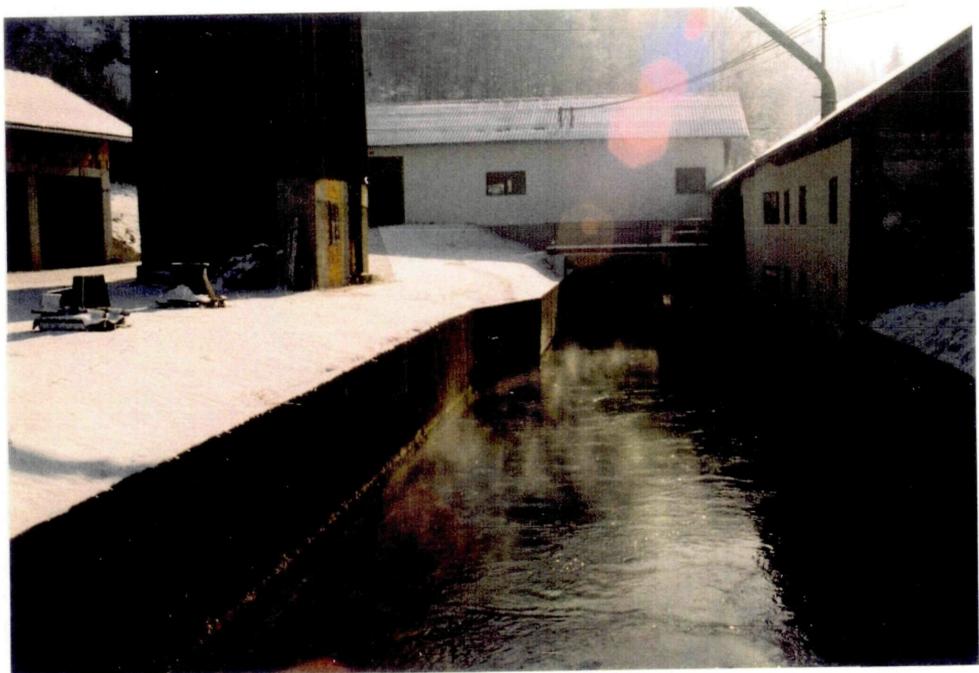
Abb. 45: Kraftwerksauslauf und Unterwasserkanal (insgesamt 900 m lang) des Kraftwerkes Lippenannerl

- als im Flußbett der Alm verbleibende Restwassermenge wurden 500 l/s vorgeschrieben
- von diesen 500 l/s haben 150 l/s über den Fischaufstieg zu laufen
- das Flußbett der Alm ist unterhalb der Wehranlage auf 30 m aufgeweitet
- die Ufer der Alm sind durch Granitsteinböschungen mit Weiden gesichert

- Derzeit läuft bei der Bezirkshauptmannschaft Gmunden ein Strafverfahren wegen Nichteinhaltung des Konsenses:
 1. Anstelle der bewilligten Franciszwillingsturbine wurde eine Kaplanrohrturbine eingebaut.
 2. Als in dem Flußbett der Alm verbleibende Restwassermenge wurden 500 l/sec. vorgeschrieben, wovon 150 l/sec. über einen Fischpaß zu laufen haben.

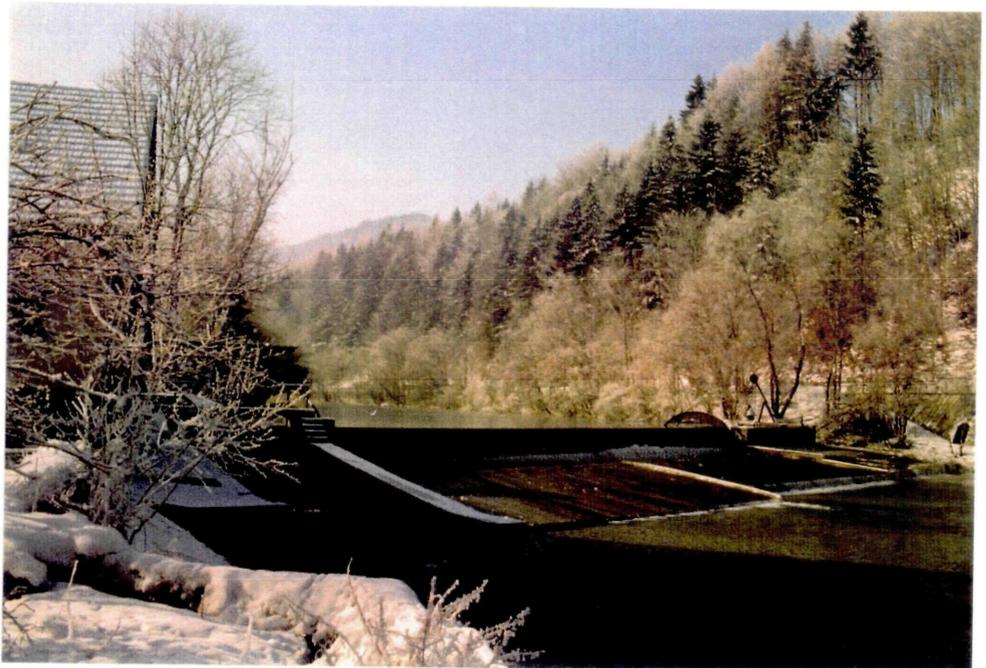
Der Mühlbach der Lippenannerlsäge mündet bei Fluß-km 32,370. Knapp unterhalb befindet sich das Grünauerwehr. Diese Wehranlage ist als Schrägwehr mit bretterbelegter Wehrkrone errichtet. Der Mühlbach zur Grünauersäge ist mittels Zahnstangen regulierbar und befindet sich rechtsufrig. Daneben ist ein Schußgerinne eingerichtet.

Das Altbett der Alm ist auch hier überbreit und wird von einer ausgeprägten Niederwasserrinne durchzogen.

Am rechten Ufer der Alm befindet sich zur Sicherung von Mühlbach- und Sägewerksareal eine 60 m lange Betonmauer. Am linken Ufer befinden sich Bäume und Sträucher.

Abb. 47: Das Grünauerwehr

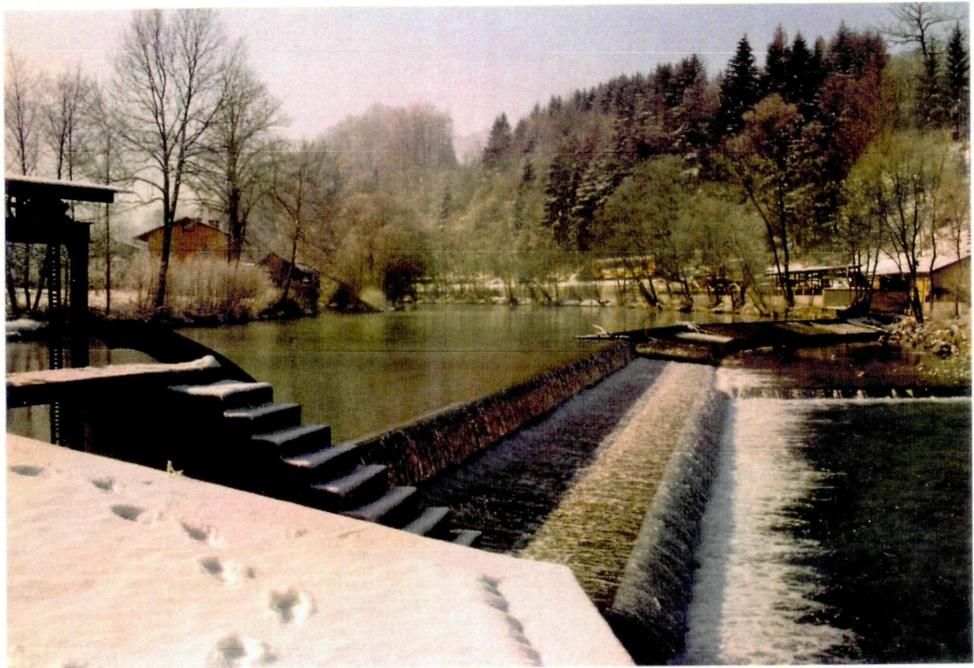
Das Sagbauernwehr ist als Holzschrägwehr mit einer 40 m langen Wehrkrone ausgestaltet. Der Mühlbach wird rechts zur Sagbauernsäge ausgeleitet. Neben der 40 m breiten Wehrkrone besteht ein 2,5 m langes, bretterbelegtes Schußgerinne.

Unterhalb der Wehranlage steigt links ein Hang, der von Mischwald besiedelt ist, an. Zwischen diesem und der eigentlichen Uferböschung befindet sich die Bahntrasse Scharnstein-Grünau. Am rechten Ufer ist ein begleitender Gehölzstreifen. Es wird ein Gefälle von 1,5 m überwunden.

Abb. 49: das Sagbauernwehr

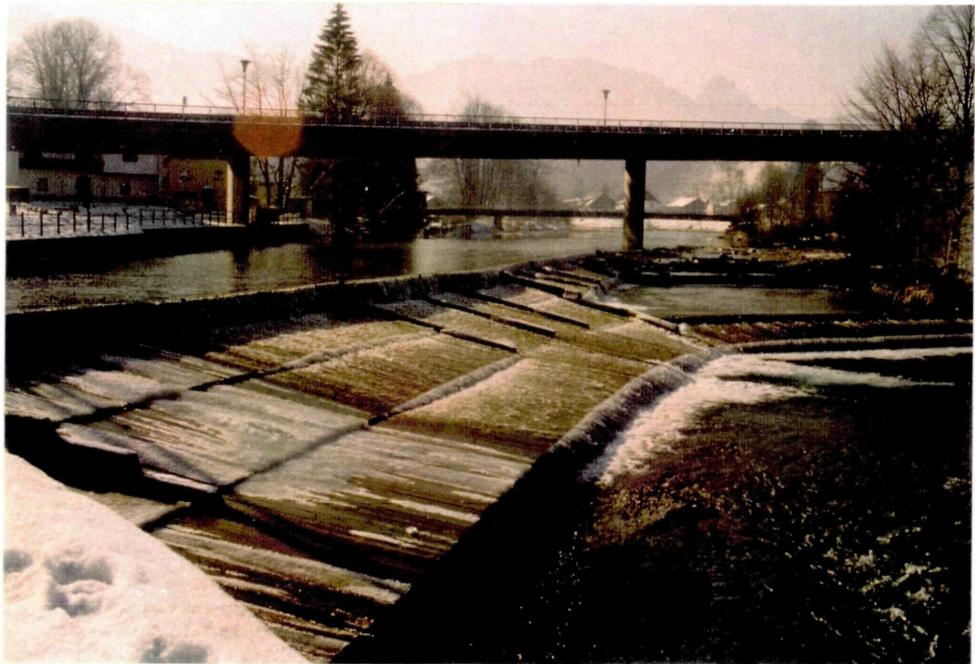
Etwas unterhalb der Straßenbrücke der Voralpen-Bundesstraße Pettenbach-Grünau befindet sich das Nieder- oder Moserwehr. Die 70 m lange Wehranlage aus Holz zieht sich rechts flußabwärts. Rechts wird der Mühlbach zu den Redtenbacherwerken geleitet. Das Kastenprofil hat betonierte Ufermauern. Das 20 m breite Gewässerbett ist unterhalb der Wehranlage sehr stark aufgeweitet, wobei die Niederwasserrinne im rechten Flußsohlenbereich liegt. Das Tosbecken sowie ein betoniertes Absturzbauwerk befinden sich rechts. Das Schußgerinne ist mittels Zahnstangen regulierbar. Am rechten Ufer schließt sich unterhalb der Wehranlage eine fast senkrechte, etwa 4 m hohe Ufermauer an, die bis zum Fabriksgelände der Fa. Redtenbacher reicht. Am linken Ufer wird die Alm von einem Gehölzstreifen begleitet, an den sich Wiesen schließen.

Abb. 55: Das Niederwehr

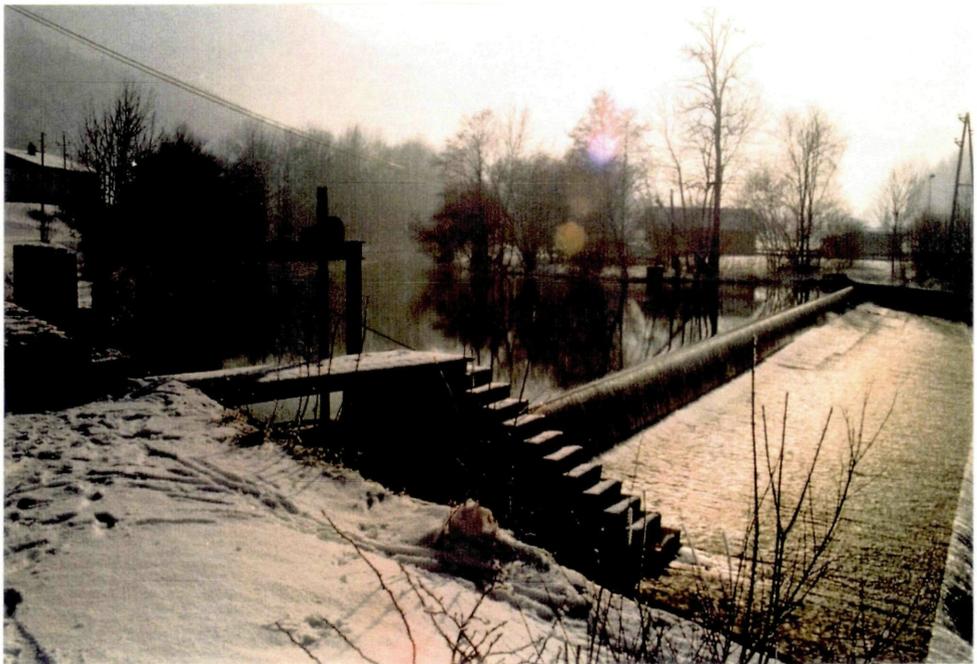
Die Wehranlage ist als schräges Klappenwehr mit hohen, überdeckten Gleitrinnen ausgestaltet. Der Mühlbach zur Aubauernsäge wird rechts ausgeleitet, wobei zwei weitere Wasserkraftanlagen an diesem Mühlbach hängen. Über ein Zahnstangenregelwerk am rechten Ufer, zwischen Wehranlage und Mühlbach, kann das durch das Schußgerinne abfließende Wasser reguliert werden.

Unterhalb der Wehranlage befindet sich linksufrig eine ca. 2-3 m hohe, durch Granitsteinwurf gesicherte Uferböschung.

Abb. 61: Das Aubauernwehr

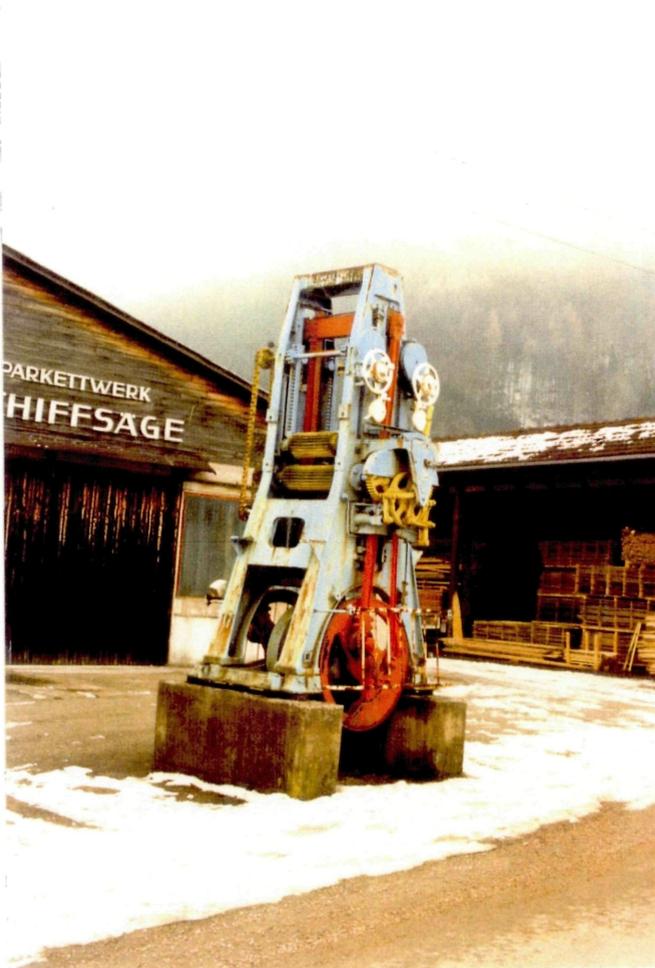
In die Wasserkraftanlage der Schiffsäge wurde eine Turbine eingebaut, für die keine wasserrechtliche Bewilligung vorliegt.

Abb. 64:
Die alte Turbine
der Schiffsäge

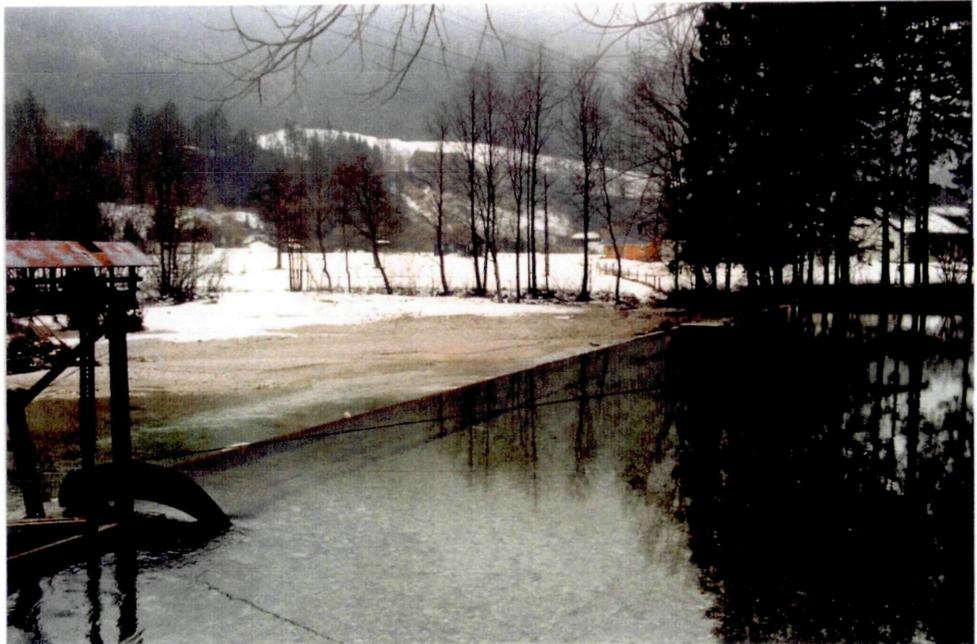
Die Wehranlage des Schatzlmühlwehres ist ein klappen-gesteuertes Wehr, von dem links ein Mühlbach zur Schatzlmühle ausgeleitet wird. Der Wasserzulauf in den 5,56 m breiten Mühlbach ist mittels Zahnstangen regulierbar. Zusätzlich befindet sich links ein Dotationsgerinne, über das Wasser direkt in die Alm rückgeführt wird. Unterhalb der Wehranlage ist das Flußbett gut strukturiert, es gibt etwa in der Mitte eine, schon von Pionierweiden besiedelte, Schotterinsel. Das im Flußbett vorhandene Restwasser durchfließt eine gut ausgeprägte Niederwasserrinne. Am rechten Ufer befinden sich zahlreiche kleine Tümpel im breiten Schotterbett.

Abb. 67: Das Schatzlmühlwehr

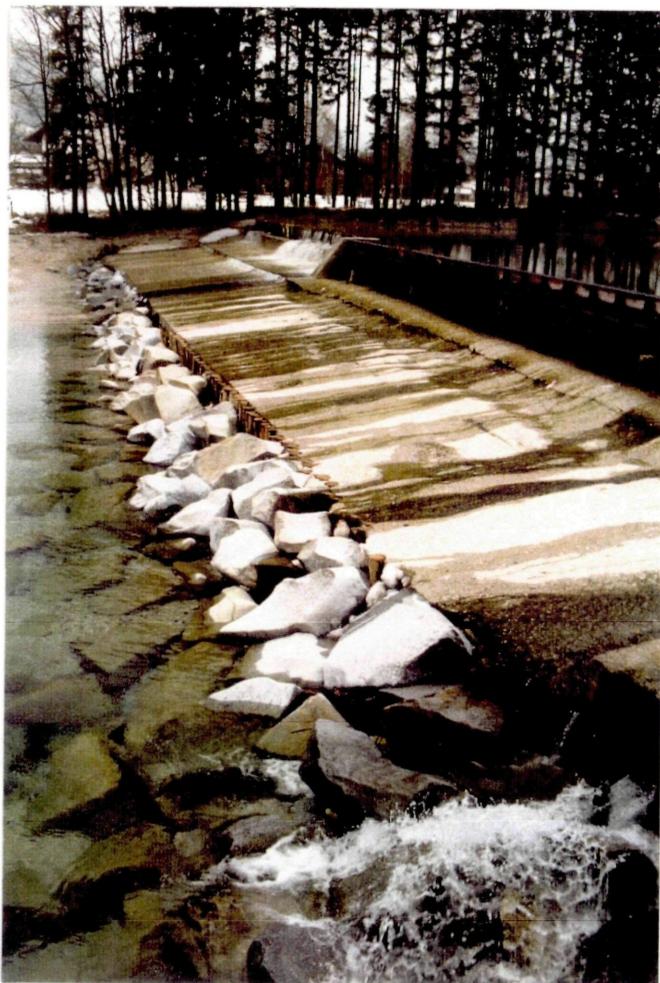
Ca. 60-80 m lang ist die am rechten Ufer unterhalb der Wehranlage vorhandene Granitblockwurf. Beide Uferböschungen werden von gut ausgeprägten Gehölzstreifen begleitet.

Abb. 68:
Unterwasserseitig
ist das Wehr
durch
vorgelagerte
Granitsteine
gesichert

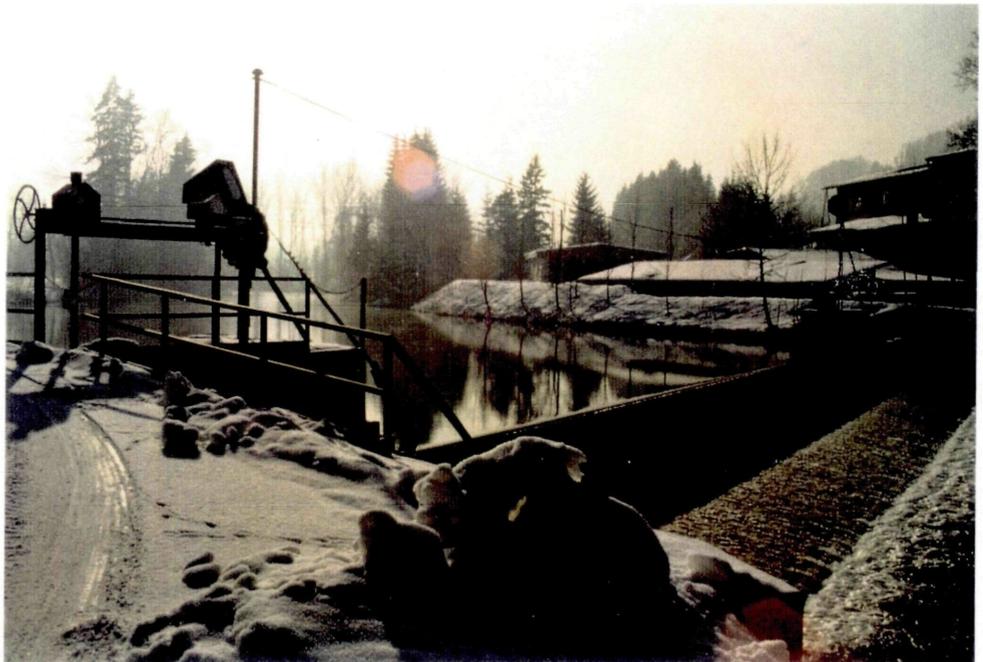
Das Almauerwehr ist ein Klappenwehr mit ca. 1 m hohen, schwenkbaren Eisenklappen, an das sich ein 6 m flußabwärts reichendes Schrägwehr, das mit Holzbohlen verkleidet ist, schließt.

Rechtsufrig befindet sich die Ausleitung zum Mühlbach zur Almauersäge, der ca. 50 m weiter flußabwärts wieder in die Alm einmündet. Das überbreite Flußbett ist ca. 30 m breit und weist einzelne Schotterinseln auf. Im Prallhangbereich ist der Böschungsfuß durch Granitsteinwurf befestigt, in dem sich Weiden festgesetzt haben. Die Uferböschungen sind von gut ausgebildeten Gehölzstreifen begleitet.

Abb. 75: Das Almauerwehr

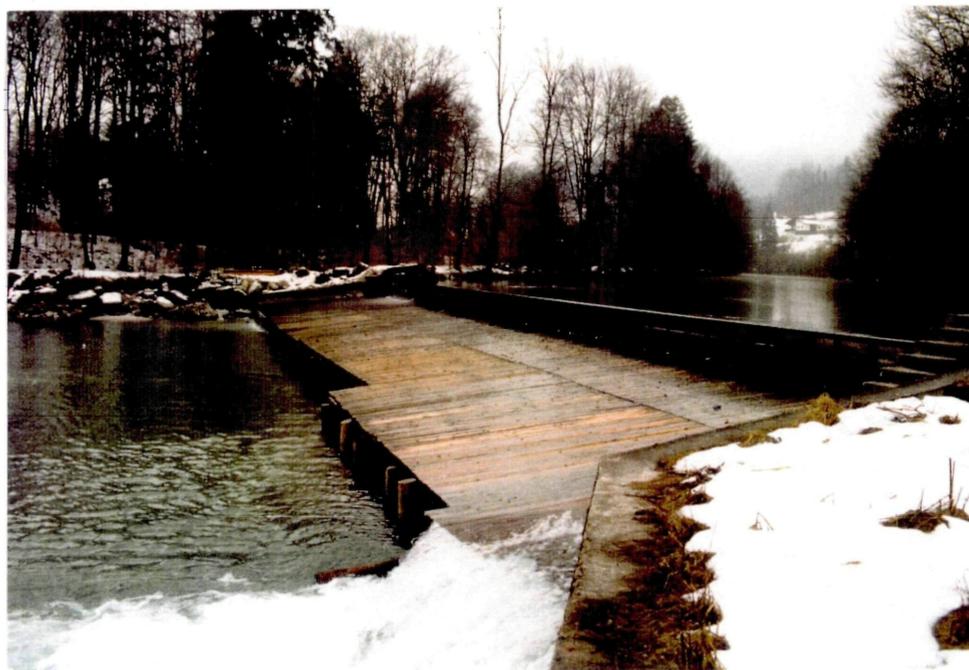
Das Strasserwehr ist als festes, hölzernes Überfallwehr mit einer Stufentafel in einer Breite von 52,80 m errichtet. Links befinden sich die Ausleitung in den Mühlbach und ein 2,79 m breiter Schotter- und Hochwasserablaß. Der Mühlbach wird bis zur Kreuzung mit der Stoiberauer-Gemeindestraße in einem unbefestigten Kastenprofil geführt, dann sind Sohle und Uferböschungen mit Betonschalen versehen.

Unterhalb dieser Wehranlage befindet sich ein großer Kolk, der vom Wasser aus dem rechtsufrig an der Wehranlage vorbeigeleiteten Umlauf gespeist wird. Das Flußbett der Alm selbst ist in diesem Bereich stark aufgeweitet und ist 20-25 m breit, unmittelbar unterhalb des Wehres noch breiter.

Die Lahnsäge wird durch den Mühlbach mit Wasserkraft versorgt. Im Bereich der Wehranlage besteht keine Fischaufstiegshilfe, auch bezüglich einer entsprechenden Restwassermenge gibt es keine Regelung.

Abb. 80: Das Strasserwehr

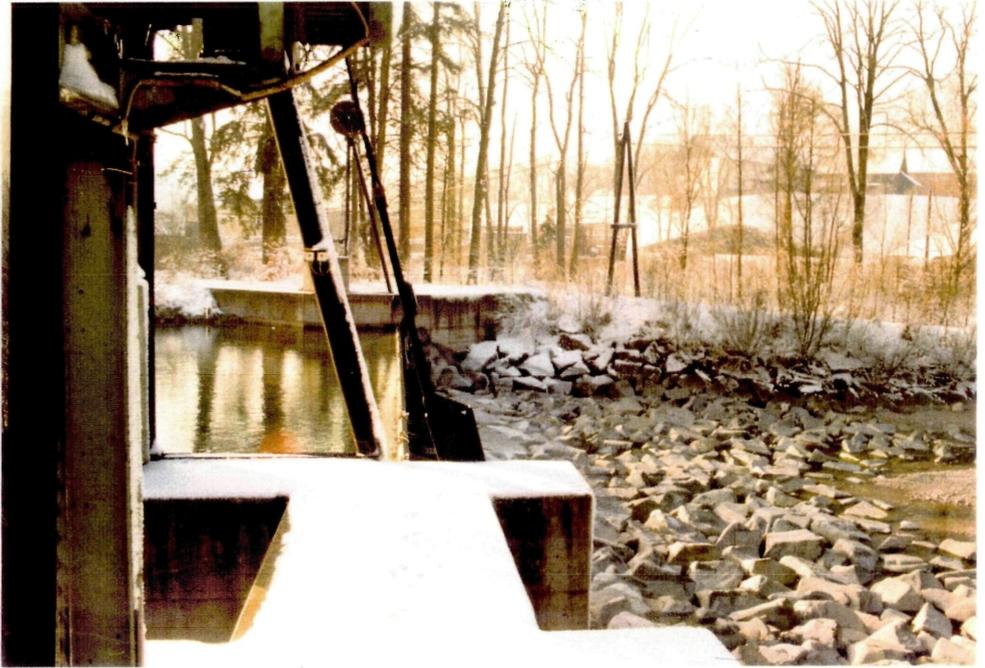
Die neue Wehranlage folgte anstelle des alten, hölzernen Wehres als regulierbares Fischbauchklappenwehr. Der Mühlbach zur Sperlsäge wird rechts ausgeleitet. Die Wehrwangen, der Mühlbacheinlauf und das Gerinne, die Rechenanlage und der Fischaufstieg sind aus massivem Beton. Der Fischaufstieg liegt im rechten Wehrbereich und ist 2,5 m breit. Die einzelnen Granittreppen sind in Abständen von 1,5 m und einer Absturzhöhe von 30-40 cm eingebaut. Es werden 50 l/s über diese Fischaufstiegshilfe abgeleitet.

Unmittelbar unterhalb der Wehranlage wurden zur Sicherung grobe Granitsteine eingebracht. Granit dominiert auch an den Uferböschungen.

Abb. 85: Blick über das Sperlwehr
