Amt der Oberösterreichischen Landesregierung - Gewässerschutz

**Wasserkraftnutzung und ökologischer
Zustand - eine Bestandsaufnahme**

WASSERKRAFTNUTZUNG UND ÖKOLOGISCHER ZUSTAND

eine Bestandsaufnahme

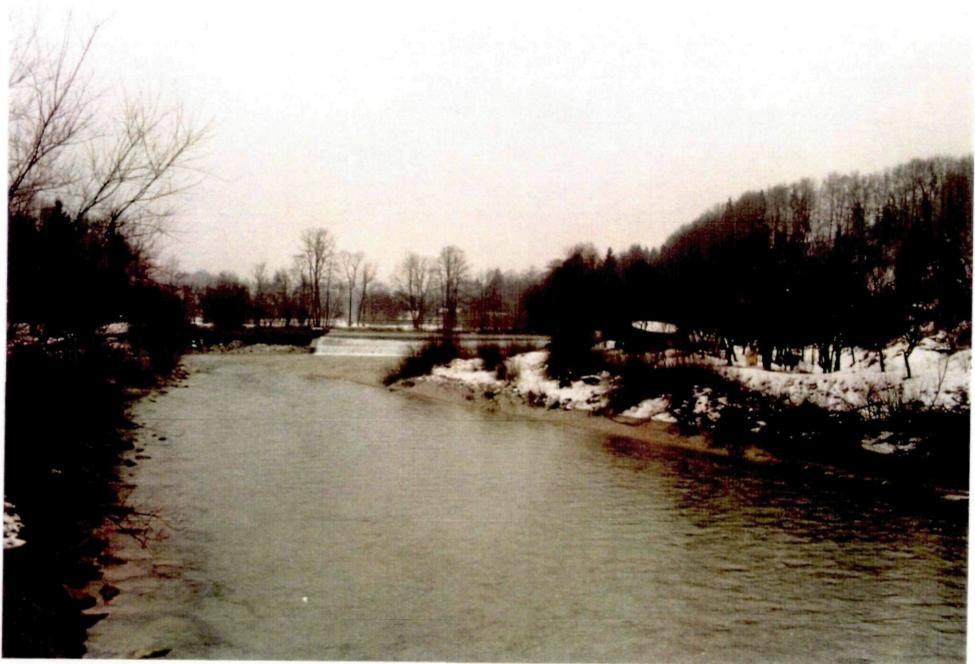
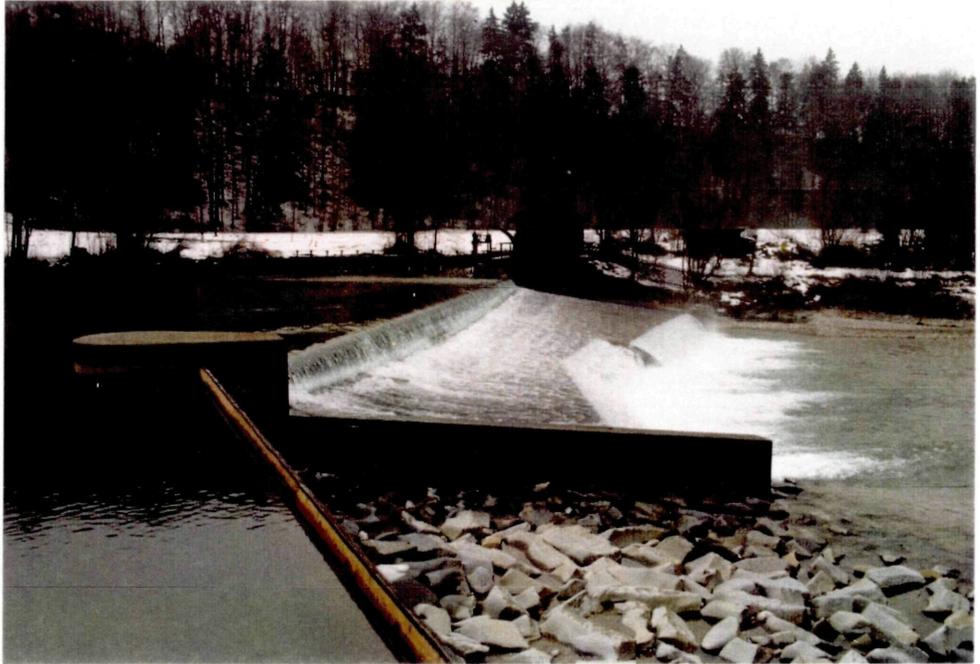
Abb. 88: Blick vom Steg über die Alm zum Brandstattwehr

Abb. 89: Die mit Granitblöcken befestigte Wehranlage

- *****
- über ein Schußgerinne werden künftighin 400-500 l/s in die Alm geleitet
 - der Fischpaß im rechten Uferbereich war zum Zeitpunkt des Lokalausganges ohne Wasser, es sollen 200 l/s über diesen abgeleitet werden
 - das Gewässerbett ist unterhalb der Wehranlage stark aufgeweitet
- *****

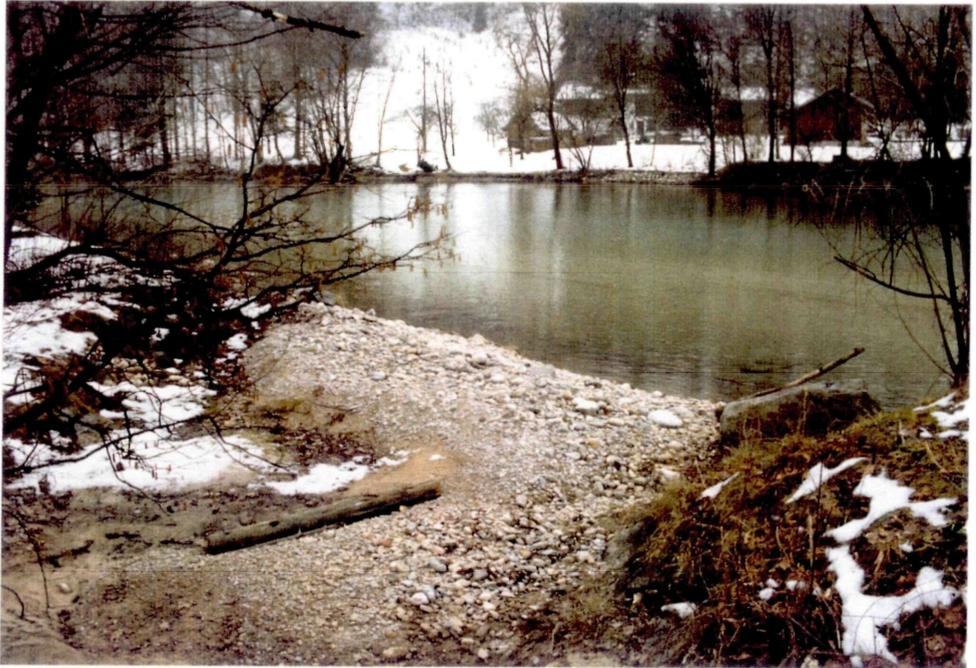
Der Fischpaß war zum Zeitpunkt des Lokalausgleiches noch außer Funktion. Die Einleitungsstelle am rechten Ufer der Alm ist augenscheinlich durch die Anschüttung einer Schotterbarriere derart aufgehöhht worden, daß nur im Falle von Hochwasserereignissen Wasser in das künstlich angelegte Gerinne gelangt. Der Fischeaufstieg wurde aufgrund der örtlichen Gegebenheiten in einem von Erlen, Weiden und Eschen bestandenen Auwaldrest errichtet. Da das Platzangebot derart günstige Voraussetzungen bot, konnte neben einem von Granitsteinen gesäumten und leicht abgetreppten Bachbett ein kleiner Ententeich angelegt werden. Der gesamte Bereich selbst wird als Erholungsgebiet genutzt, einige Wege führen hindurch.

Abb. 90: Einleitungstelle des Fischpasses

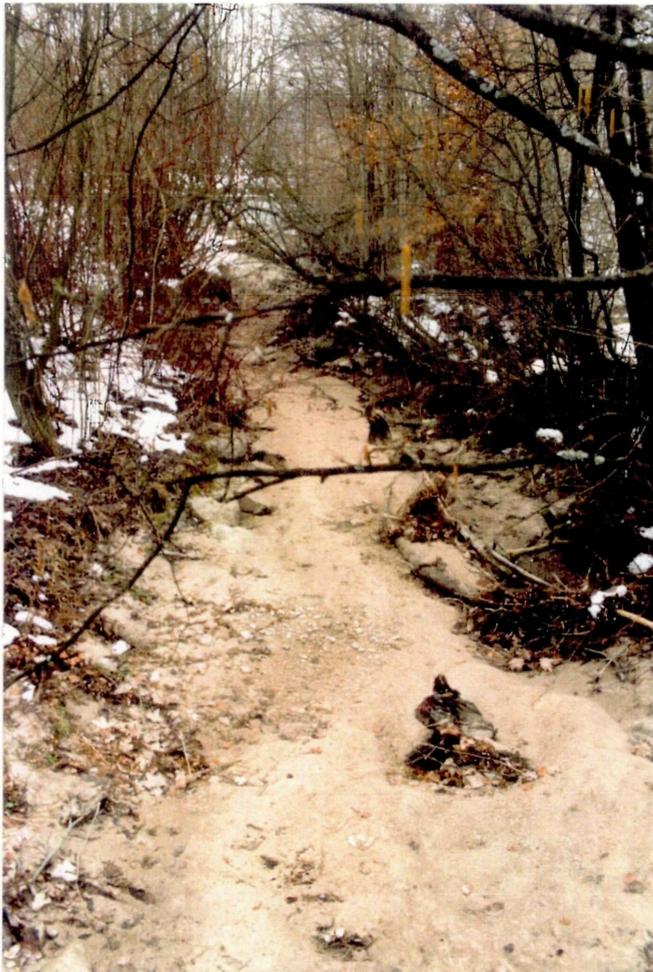
Abb. 91:
Das trocken-
gefallene
Gerinne des
Fischpasses

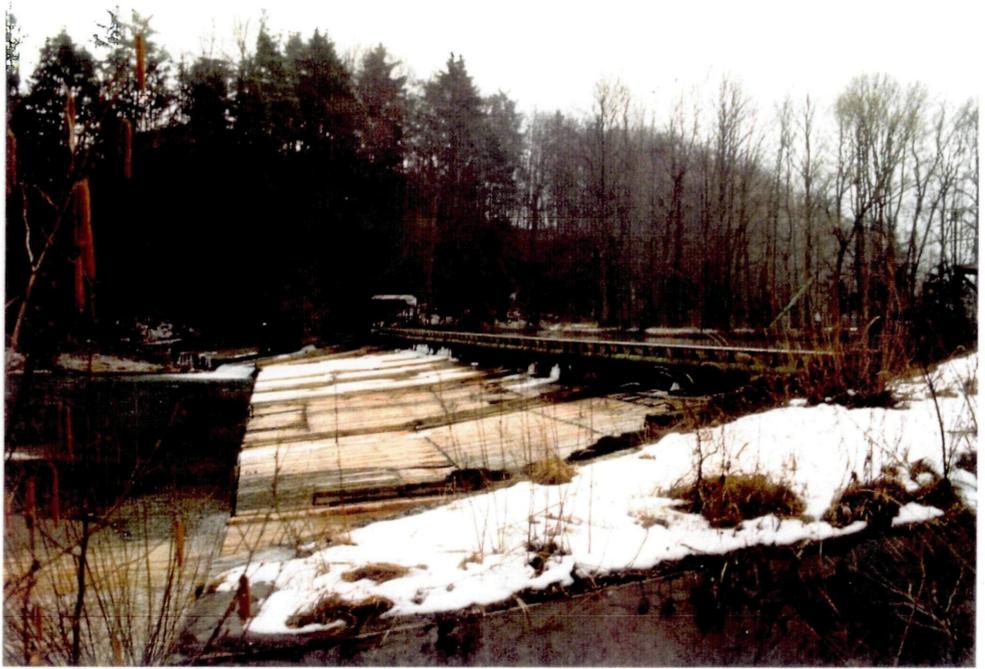
Abb. 98: Das Friedlmühlwehr

- *****
- Lt. Bescheid zu Wa-1540/4-1980/Spi vom 31.3.1981 ist eine Restwasserabgabe von <math><6 \text{ m}^3/\text{s}</math> --> 400 l/s
>6 m³/s --> 800 l/s
 - keine Fischaufstiegshilfe vorhanden
 - das Gewässerbett ist unmittelbar unterhalb der Wehranlage mit 60 m überbreit
 - die Ufervegetation besteht aus standortsgemäÙem Laubmischwald
- *****

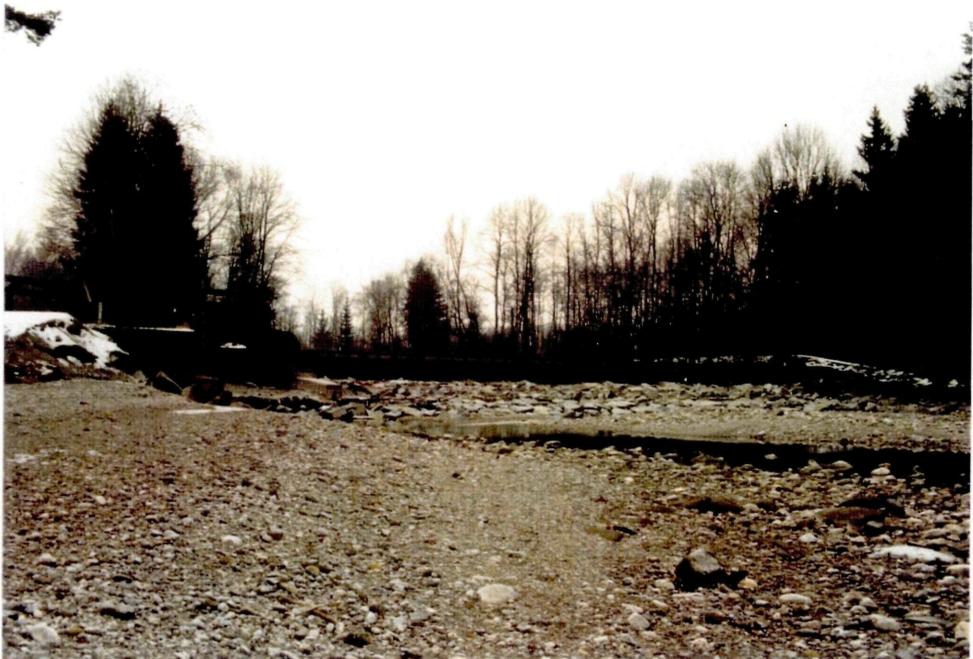
Abb. 100: Das Schwarzmuhlwehr

- *****
- keine Restwassermenge festgesetzt
 - keine Fischaufstiegshilfe vorhanden
 - das Flußbett der Alm ist unterhalb der Wehranlage überbreit
 - die Ufervegetation besteht aus Laubmischwald
- *****

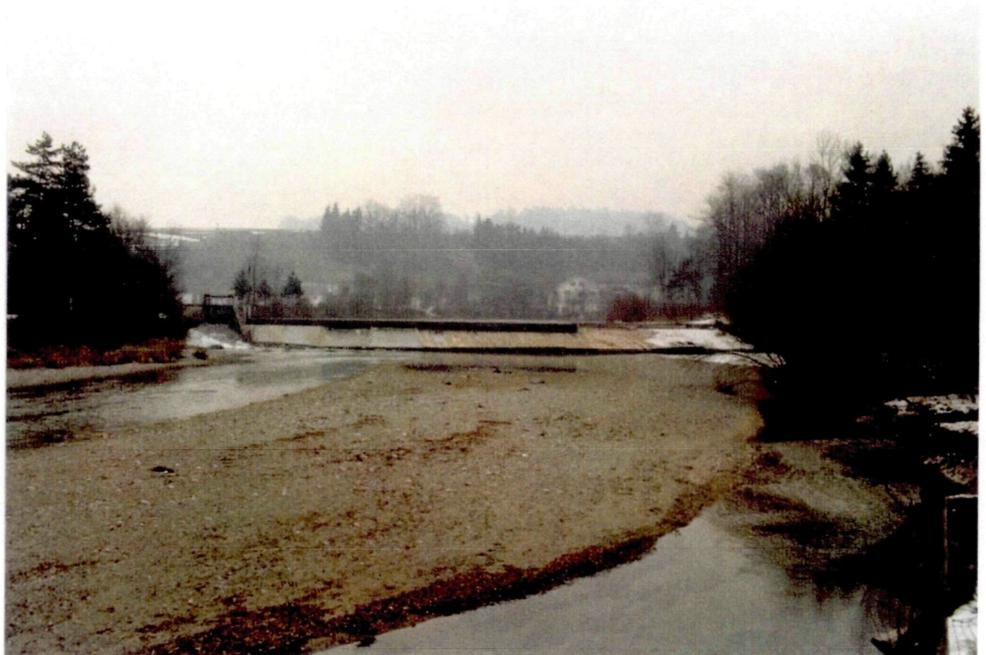
Das Kronawettwehr wird mittels einer Stauklappe bedient, die an die Stelle des 62 m langen Steinkastenwehres getreten ist. Das gesamte Wasser der Alm wird in den Mühlbach ausgeleitet. Unterhalb der Wehranlage ist das schottrige Flußbett der Alm stark aufgeweitet. Da lediglich über das rechts befindliche Schußgerinne Wasser direkt in die Alm abgegeben wird, fällt das Gewässer in dieser Restwasserstrecke nahezu trocken.

Auch hier fehlt eine Fischaufstiegshilfe ebenso wie eine Bescheidauflage zur gesicherten Restwasserabgabe.

Abb. 109: Das Kronawettwehr

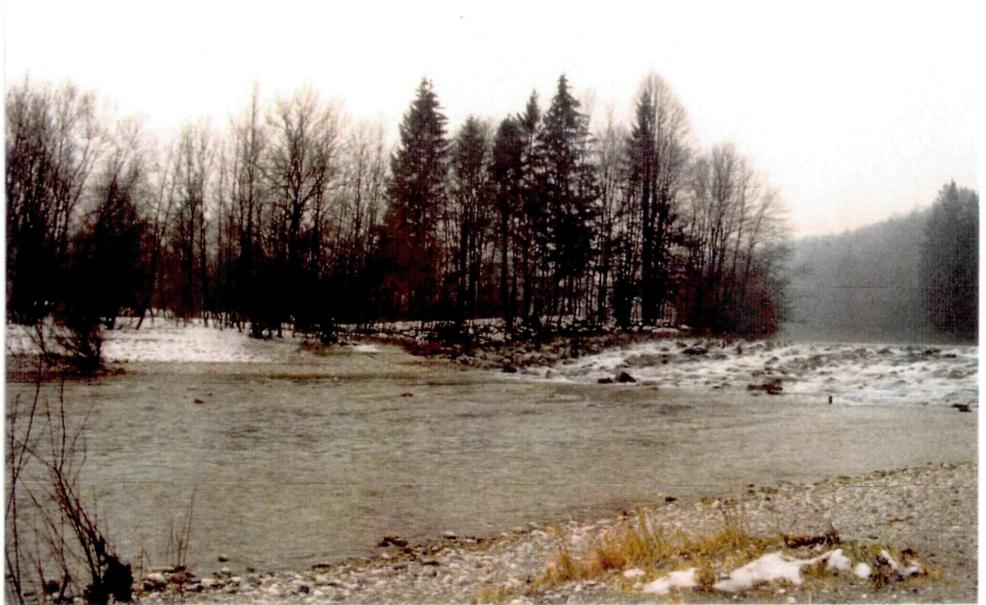
Abb. 119: Blick zum rechten Almufer - das Flußbett ist hier sehr stark aufgeweitet

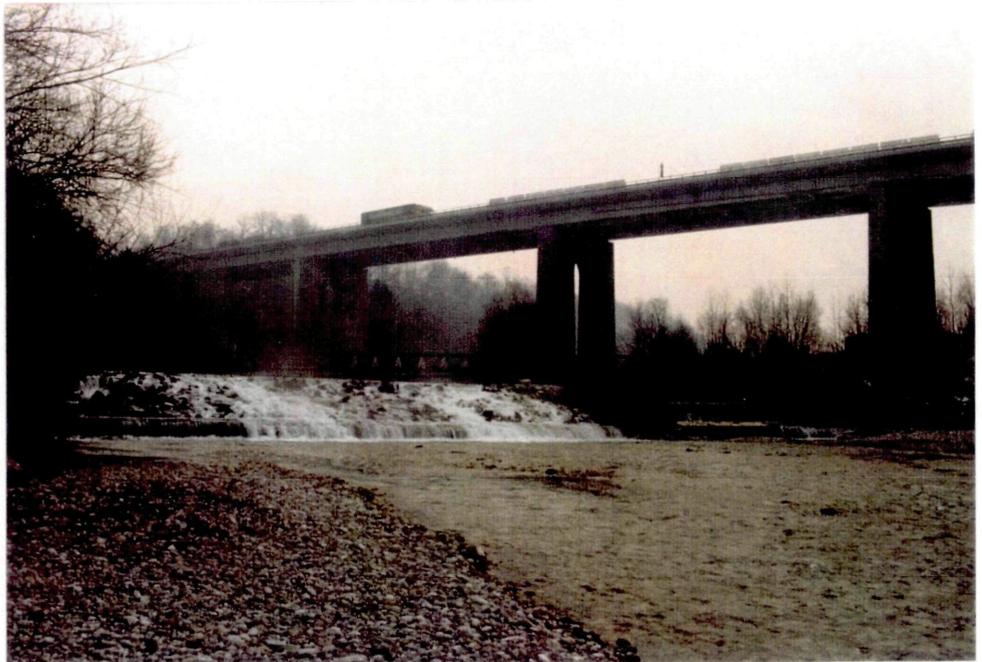
Abb. 125: Das aufgeweitete Flußbett der Alm unterhalb
der Wehranlage

- *****
- keine Restwasserabgabe festgesetzt
 - kein Fischaufstieg vorhanden
 - das Flußbett der Alm ist stark aufgeweitet
 - die Uferböschungen sind von standortsgemäßen Bäumen und Sträuchern besiedelt
- *****

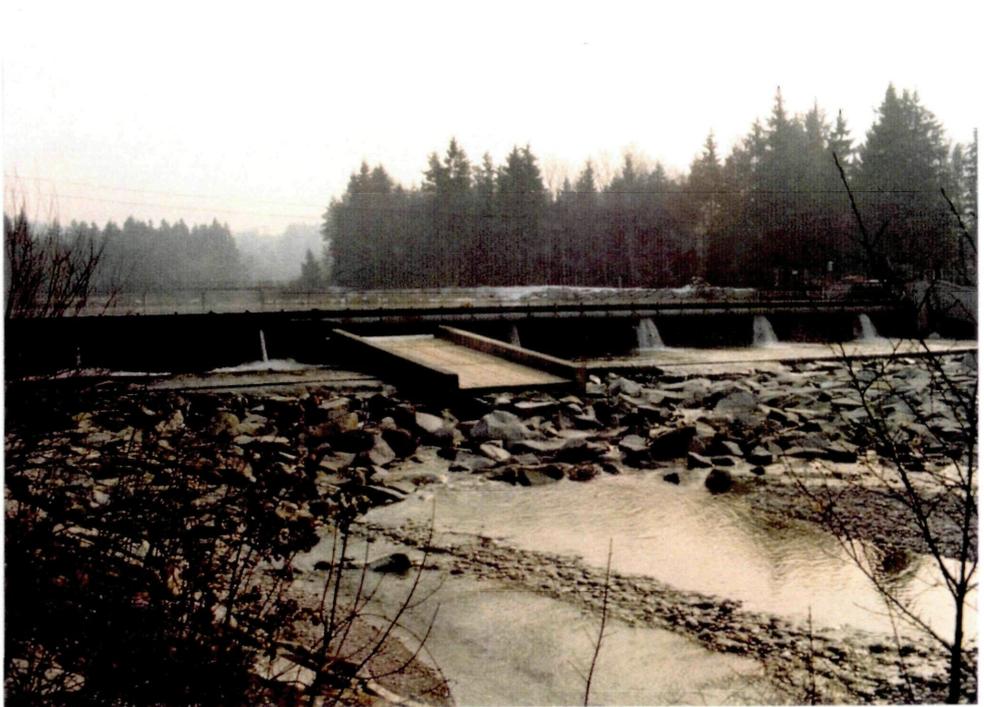
Vor der Wehranlage Reifenmühlwehr nimmt das Flußbett der Alm an Breite zu. Die Wehranlage wurde derart errichtet, daß ohne gesicherte Restwasserabgabe und ohne Fischaufstiegshilfe die Alm eingestaut wird. Das Kraftwerk befindet sich im Bereich des linken Ufers, wobei die Ausleitung in das Turbinenhaus durch einen kurzen Kanal erfolgt. Der Unterwasserkanal wird nach einer kurzen Fließstrecke wieder in das Flußbett integriert. Etwa in der Mitte der Wehranlage befindet sich eine hölzerne Floßgasse.

Abb. 128: Blick alaufwärts auf die Wehranlage

- *****
- keine Restwasserabgabe festgesetzt
 - keine Fischaufstiegshilfe vorhanden
 - das Flußbett ist unterhalb der Wehranlage durch Schotteranlandungen strukturiert
 - beide Ufer werden von Laubmischwald begleitet
- *****

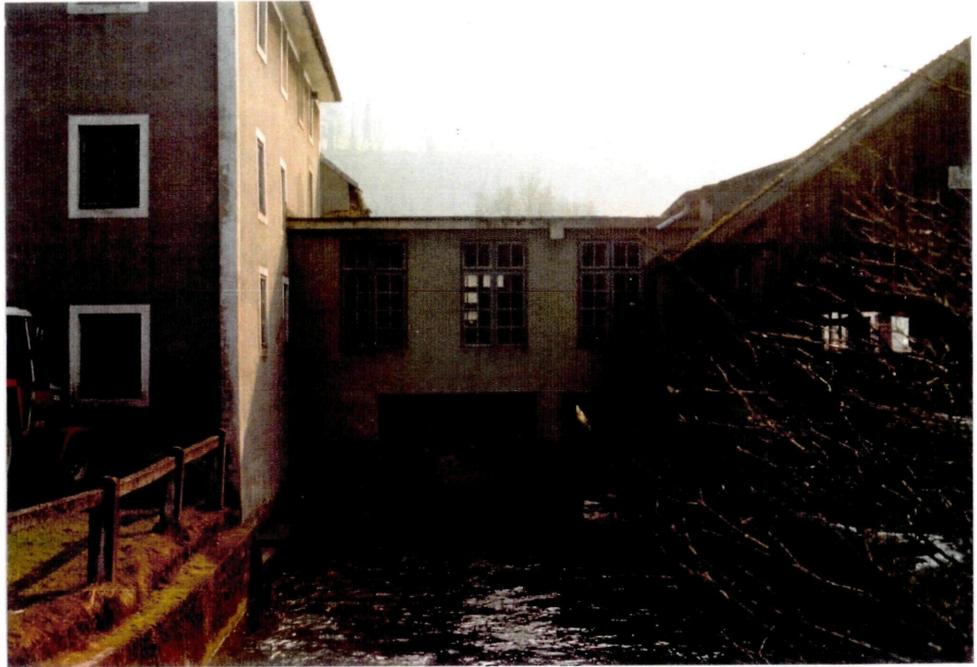
Abb. 135: Auslaufbauwerk der Wasserkraftanlage

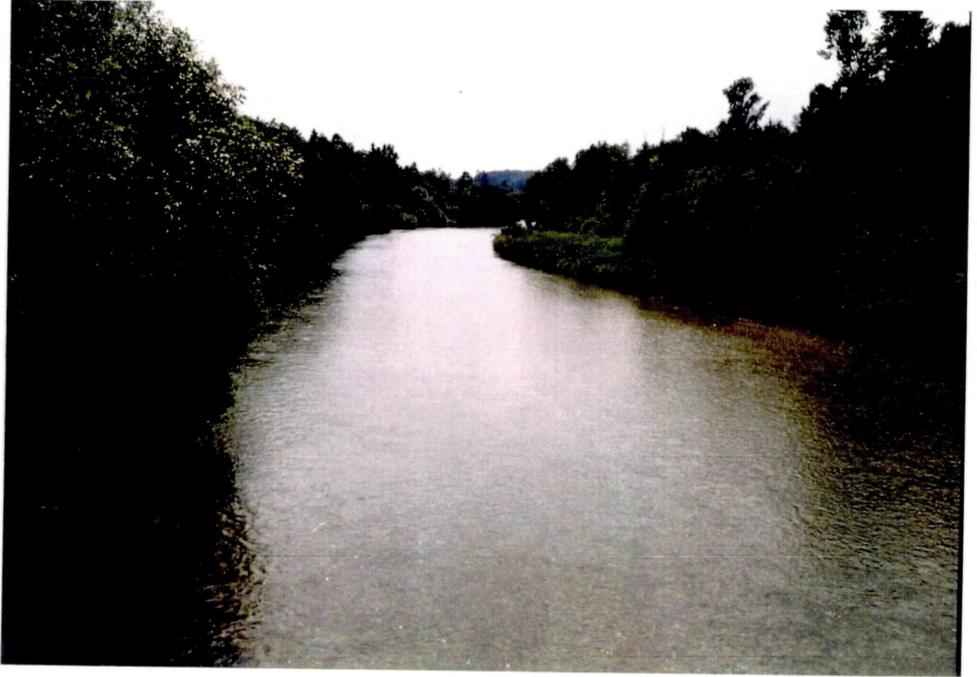
Abb. 136: Das Flußbett der Alm vom Hafeldersteg aufwärts gesehen

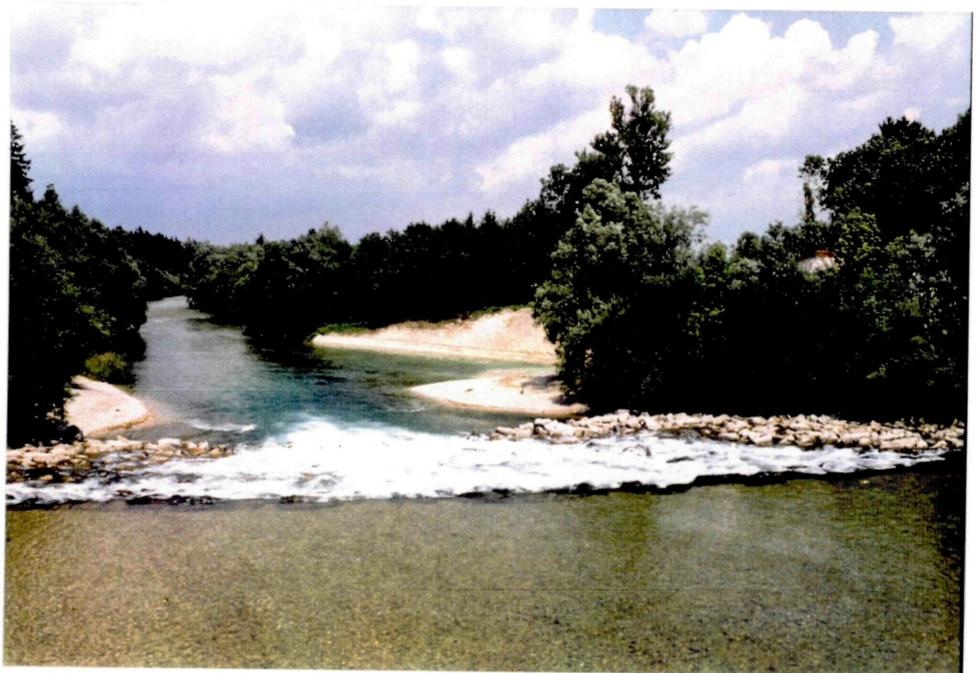
Abb. 137: Blick über die Hafeldergefällstufe zum Unterwasserkanal des neuen Kraftwerkes am rechten Almufer

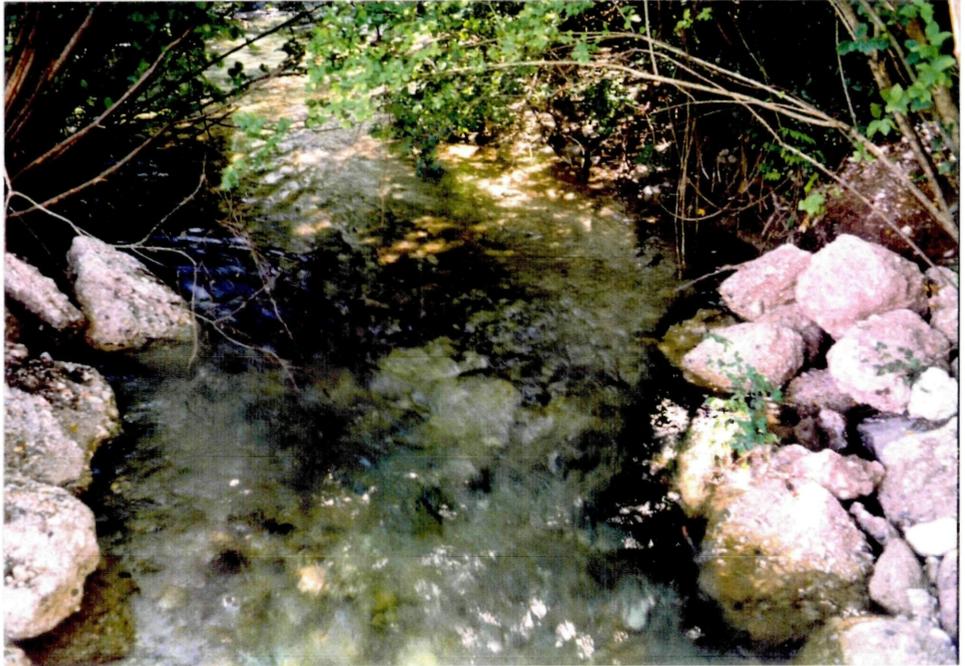
Abb. 138: Der Stögmüllerbach

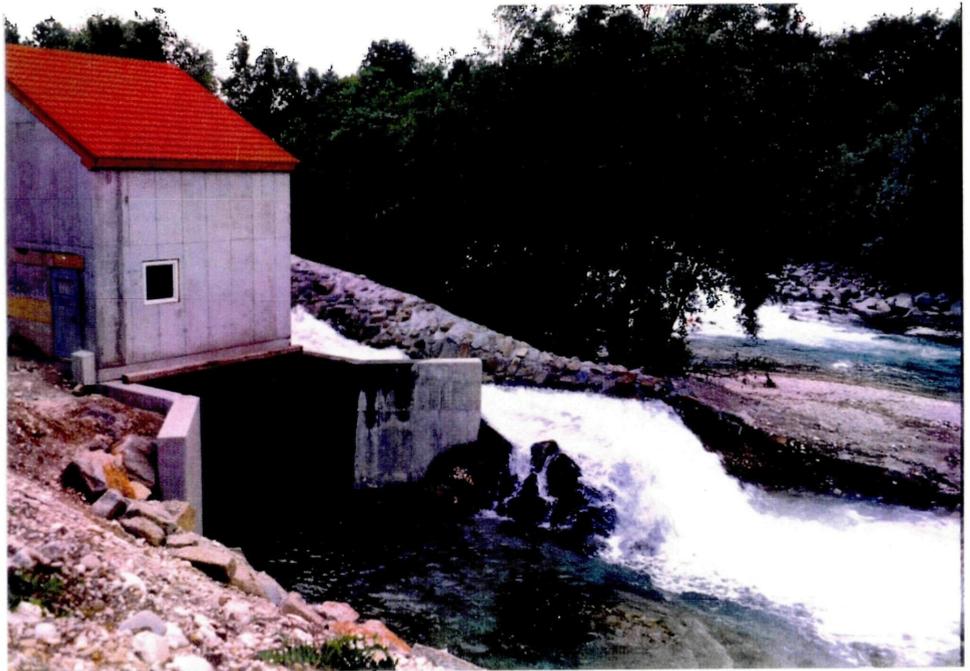
Abb. 139: Das Krafthaus und der Unterwasserkanal mit Blick auf die Hafeldergefällstufe

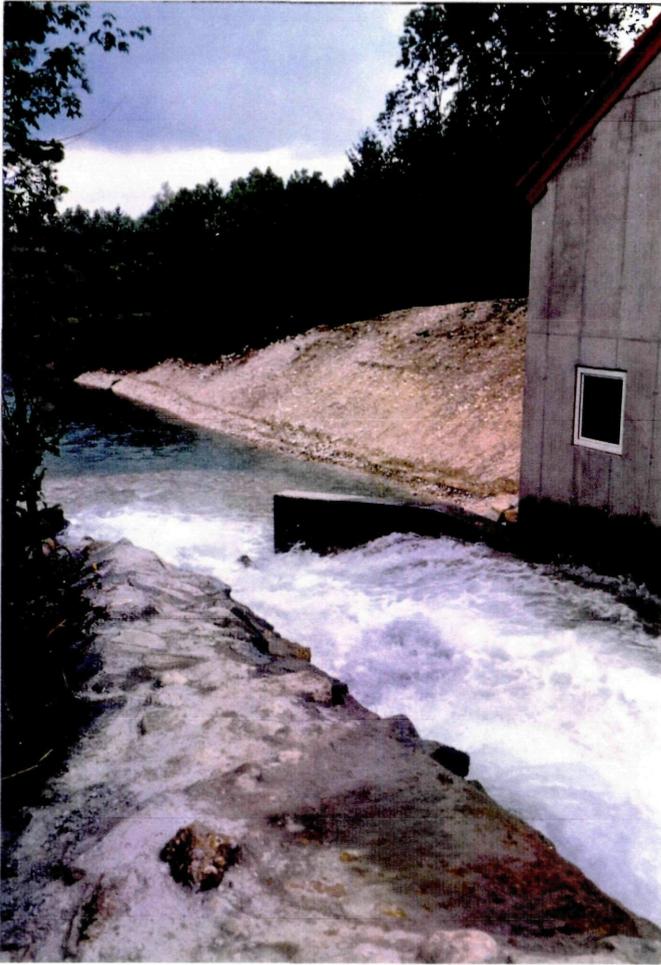
Abb. 140:
Auslauf aus dem
Turbinenhaus

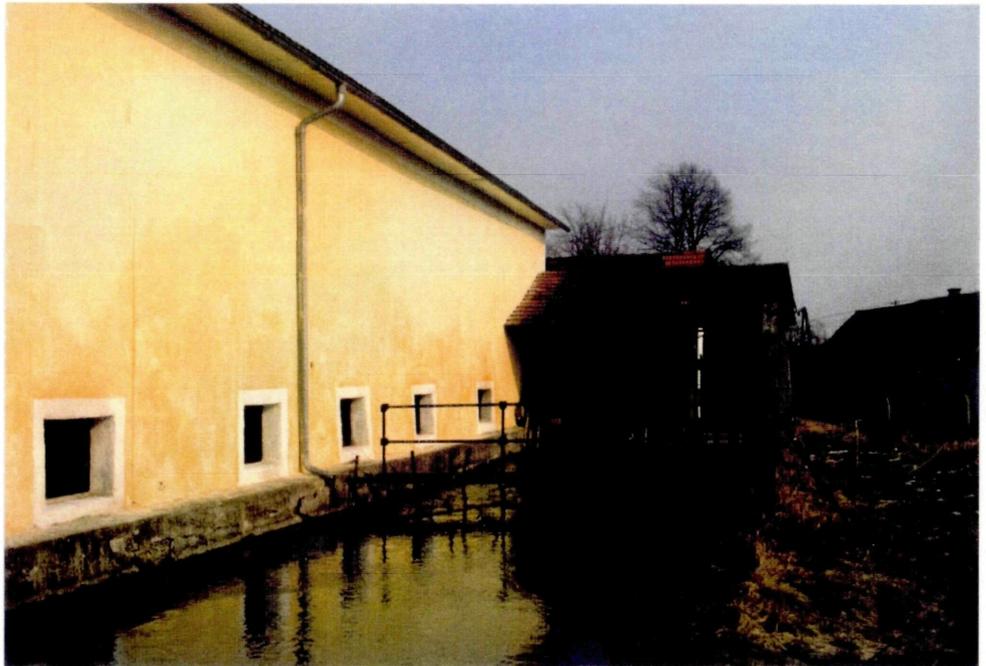
Abb. 141: Einlaufbauwerk der Hafeldmühle

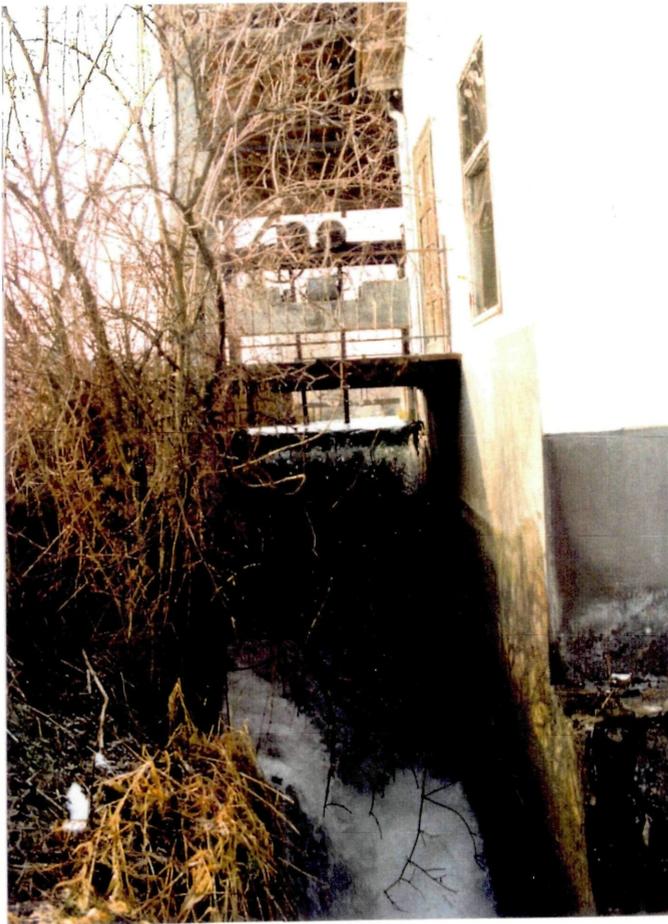
Abb. 142:
Überschußgerinne
der Hafeldmühle
