## Über die gegenwärtige Erdfalltätigkeit im Speckbachtal bei Auerbach (Oberpfalz)

Von Renate Illmann (Erlangen)

*Zusammenfassung:* Seit etwa ab Mitte der siebziger Jahre in Auerbach/Oberpfalz ein tief hinabreichender Eisenerzabbau betrieben wird, der sich auf den Grundwasserstand des dortigen Karstes auswirkt, hat die Häufigkeit von Erdfällen in den Tälern von Speckbach und Flembach stark zugenommen. Die Entwicklung einiger Objekte wurde über zweieinhalb Jahre hinweg beobachtet und wird hier beschrieben, wobei auch die damit verbundenen Probleme angesprochen werden.

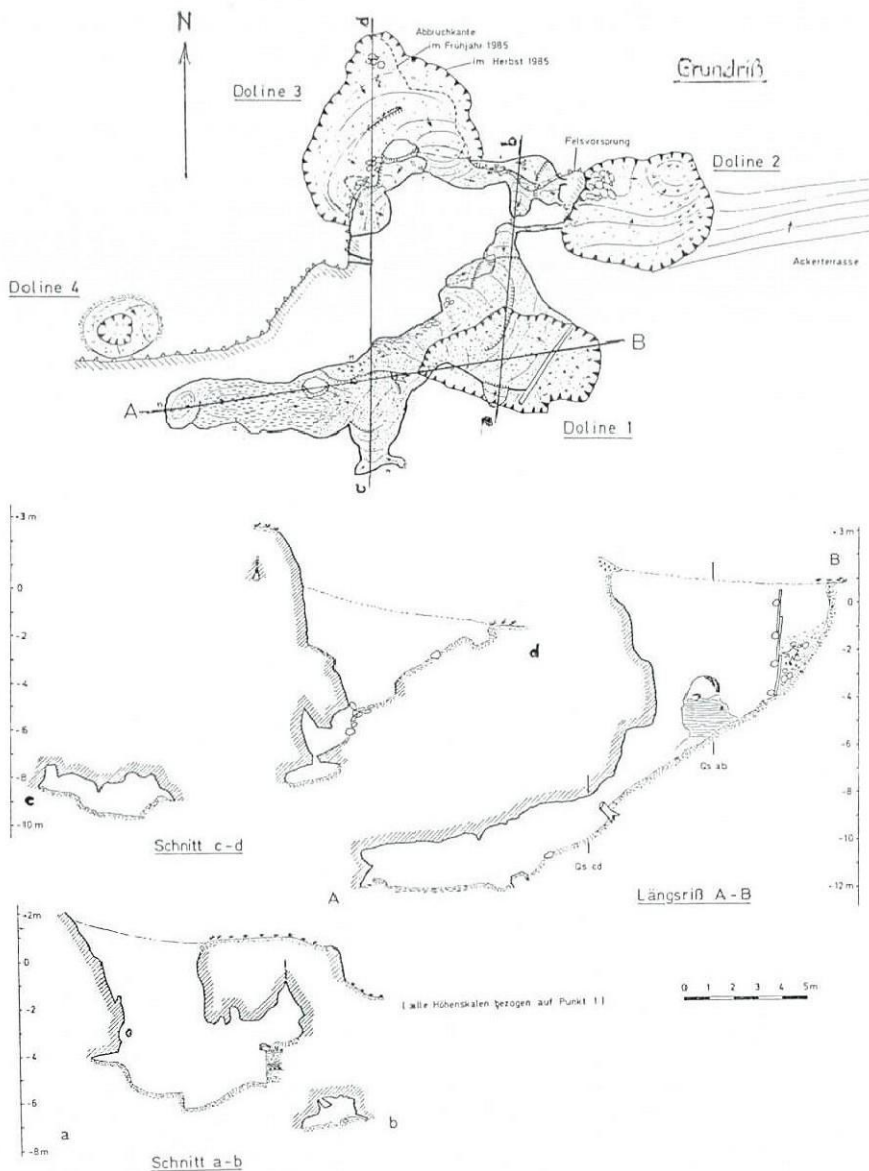
Abb. 11: Grundriß, Längsriß und Schnitte des Zwei-Bäume-Erdfalles bei Reichenbach, Fränkischer Höhlenkataster Nr. A 305. Gauß-Krüger-Koordinaten: 44/72 290–55/07 590, TK 6235 Pegnitz. Vermessung 1985 durch R. Illmann, W. Pröstler und H. Schlemilch (Abteilung für Karst- und Höhlenkunde der Naturhistorischen Gesellschaft Nürnberg). Zeichnung: R. Illmann.
