Ökologische Schäden durch Massenskisport

Entwicklung und Veränderung des Skigebietes am Fellhorn bei Oberstdorf/Allgäu von 1953 - 1982 durch seine Erschließung für den Massenskisport.

von Thomas Dietmann

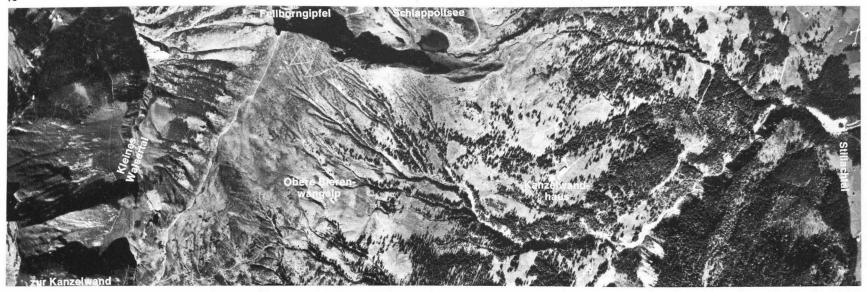
Abb. 5 Der Zustand 1967 Der Ausschnitt aus dem Luftbild zeigt den Zustand des oberen Teiles des Untersuchungsgebietes im Jahre 1967 vor seiner Erschließung.

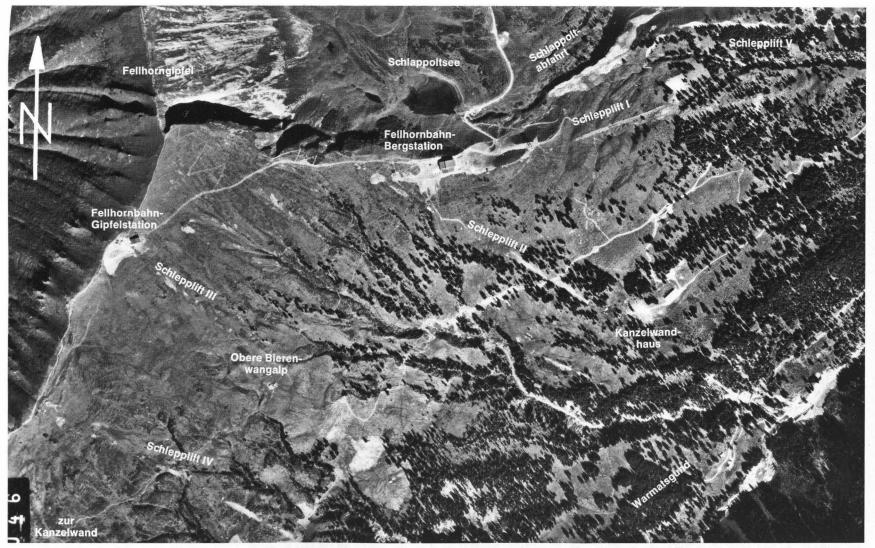
Abb. 6 Der Zustand 1974

Bei sämtlichen bearbeiteten Luftbildern unterscheidet sich die "ungestörte" Boden- und Vegetationsdecke von der "gestörten" (vegetationsfreie und vegetationsveränderte Flächen) durch eine deutliche Veränderung des Grautons. Sämtliche Veränderungen, die primär mit einer Entfernung oder Umgestaltung der Boden- und/oder Vegetationsdecke verknüpft sind, manifestieren sich in einer auch strukturell typisch hervortretenden Aufhellung der Grautonwerte bis zu Weiß (vgl. Abb. 6).

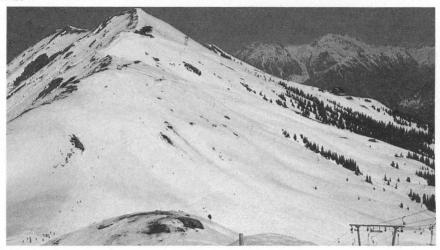
Bild 1 Das Bild zeigt den oberen Teil des hochgelegenen Pistengebietes mit Fellhorngipfel (höchster Bildpunkt), der Fellhornbahn-Gipfelstation (linkes oberes Bilddrittel) und der Fellhornbahn-Bergstation (rechts Mitte). Im Mittelgrund des Bildes nach SO abfallend ist Lift IV mit Ausstiegsstelle und Bergstation, von der Fellhornbahn-Gipfelstation nach SSO abfallend ist Lift III zu erkennen. In der Oberen Gerenpiste (linker Bildrand) befinden sich mehrere Skifahrer; südlich parallel zu Lift IV verläuft die Katzenkopfpiste, hier befinden sich zwei größere schneefreie Flächen mit mechanischen Schäden an der Humusdecke mit streifenartigem Materialversatz talwärts. Nördlich parallel zu Lift IV verläuft die Möserpiste, südlich parallel zu Lift III die Heubichelpiste. Die große schneefreie Fläche im linken unteren Bilddrittel liegt direkt auf dem Verbindungsgrat zwischen Fellhorngipfel und Kanzelwand. Die streifenförmigen Fichtenbestände im rechten Bildteil zeichnen den Verlauf von Tobeln nach. Am rechten Bildrand liegt ungefähr in Bildmitte vor den geschlossenen Fichtenbeständen die Obere Bierenwangalpe.
