Massenbewegungen in Niederösterreich 1953 – 1990

Von HARALD SCHWENK*)

*Niederösterreich
Massenbewegungen
Steinschläge
Felsstürze
Bergstürze
Rutschungen
Muren
Statistik*

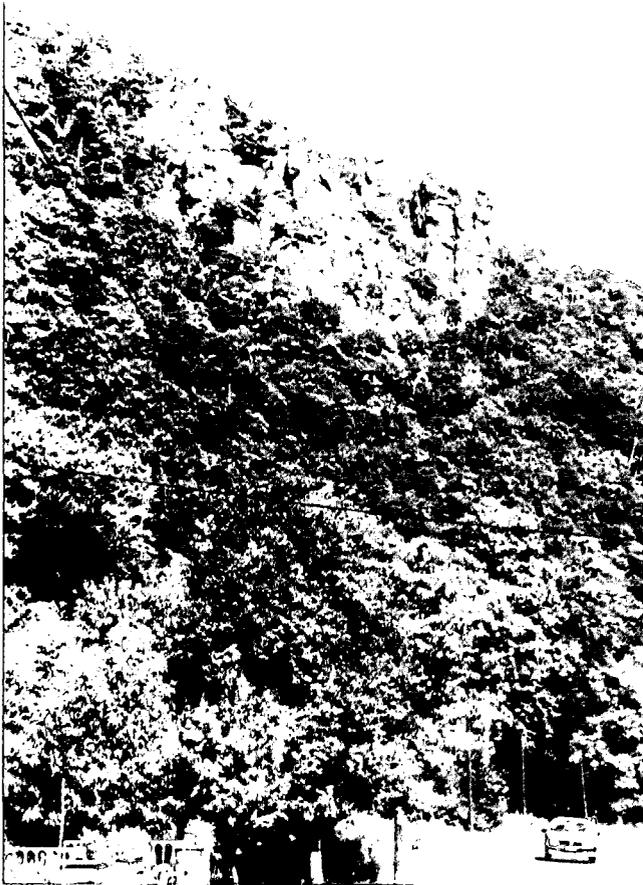
Besonders gefährdet sind natürlich sogenannte Felstürme (Abb. 5), da hier die Verwitterung von allen Seiten gleichzeitig angreifen kann.

Abb. 5.
Felstürme im Gföhler Gneis, Kremstal.

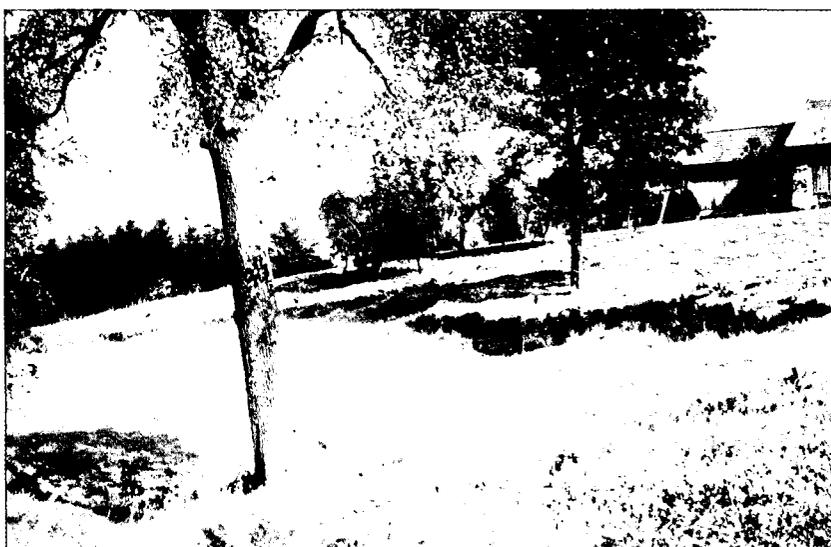
Abb. 32.
Rutschung im Schlier nahe Wallsee, 1983.

senkung (Sprunghöhe) der entlang dieses Risses bewegten Erdscholle schwankte zwischen Dezimetern (Bild 30 und 31) und mehreren Metern. In den meisten Fällen lag sie zwischen 0,5 und 5,0 m (Bild 32 und 33).

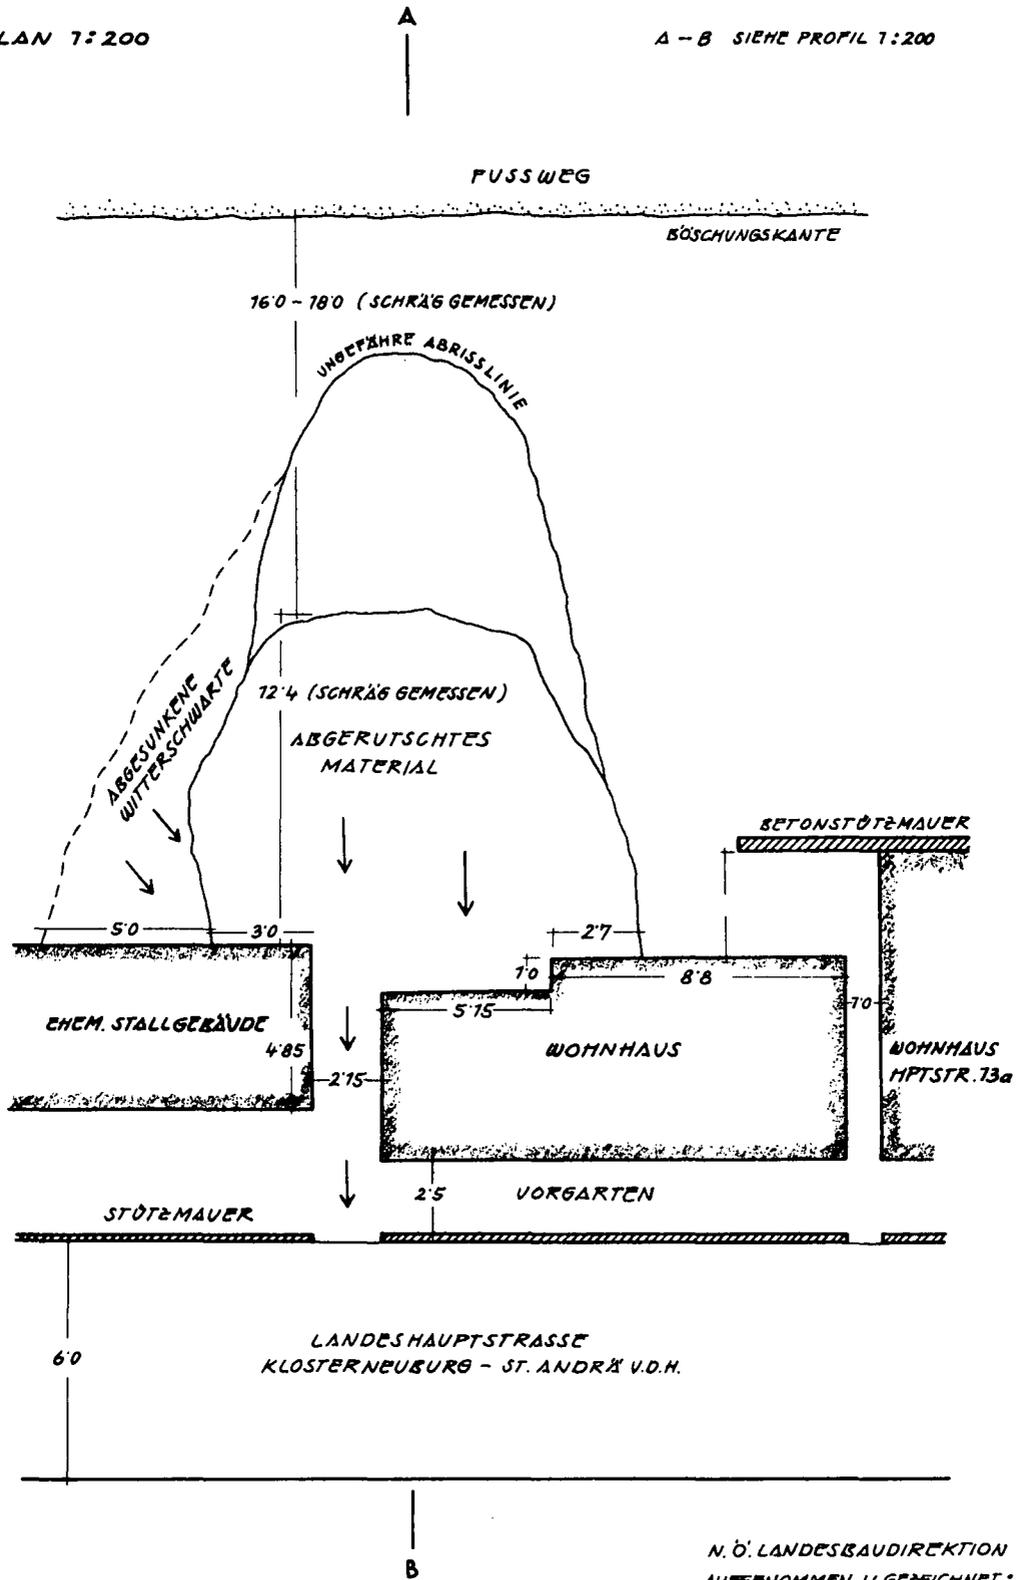
Besonders geringe Mächtigkeit findet man bei Rutschungen, die die vorwiegend nichtbindigen Lockerböden über witterungsbeständigeren Gesteinen (z. B. Kalk, Sandsteine, verschiedene Gneise etc.) erfassen (Abb. 36 und 37).

Abb. 36.
Hangrutschung Greifenstein, Flyschzone, 1960 (Lageplan).
Originalmaßstab 1 : 200, verkleinert auf 88 %.

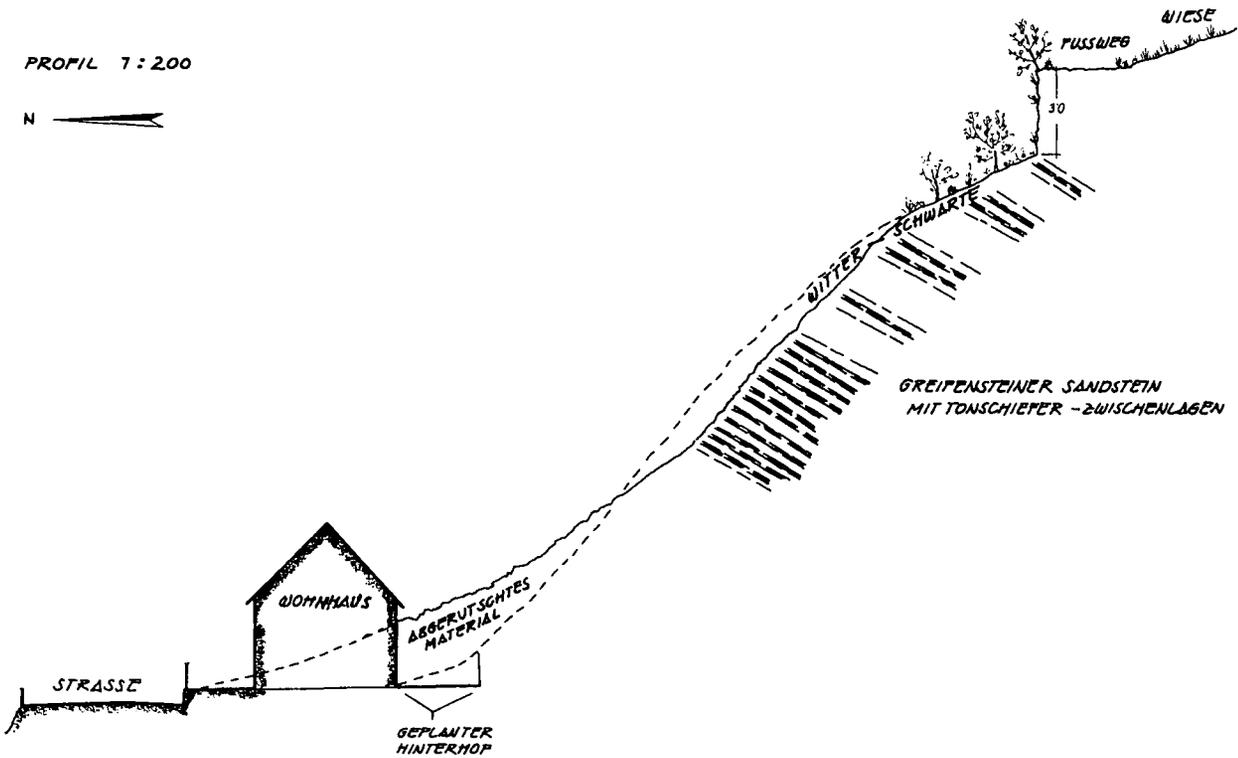
Abb. 37.
Hangrutschung Greifenstein, Flyschzone, 1960 (Profil).
Originalmaßstab 1 : 200, verkleinert auf 76 %.

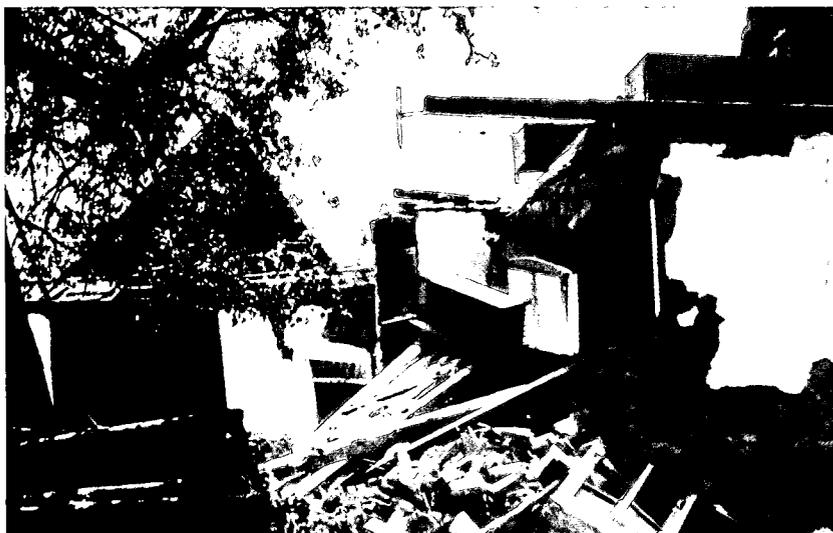
Dieser Riß verlief auf der Südseite quer durch ein 1834 erbautes landwirtschaftliches Anwesen (Abb. 40). Das Wohnhaus und ein Teil des angebauten Stallgebäudes wurden von den Rutschmassen mitgenommen und um rund 1 m gegen Südosten verschoben. Gleichzeitig mit der horizontalen Bewegung kam es zu einer Bodensenkung zwischen 0,5 und 1,0 m und damit zu einer weitgehenden Zerstörung der beiden Objekte (Abb. 41 und 42).

Abb. 41.
Rutschung Lembach, Blick auf die eingestürzte Ost-
seite des Wohnhauses.

Abb. 42.
Rutschung Lembach, Blick von Osten auf das betrof-
fene Gehöft.

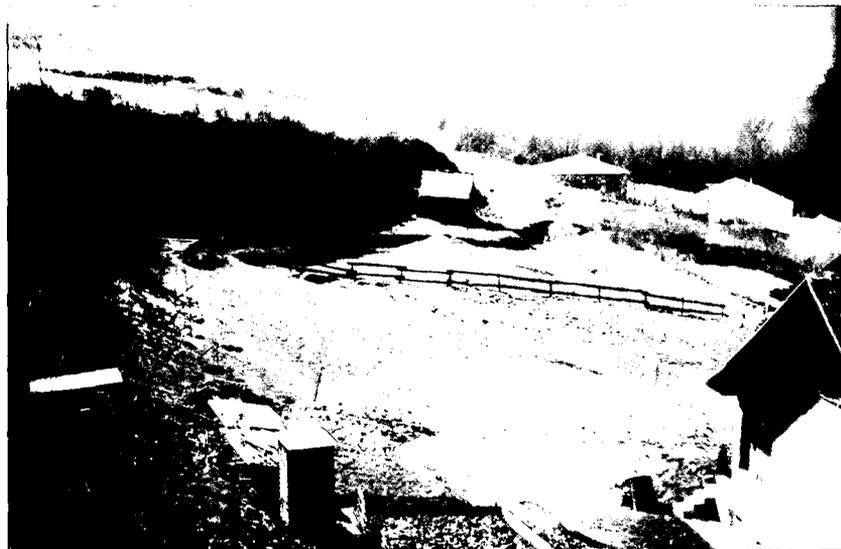
Schon nach den ersten Untersuchungen war klar, daß von einer Sanierung und Sicherung der Böschung vor allem umfangreiche Entwässerungsmaßnahmen notwendig sind. Infolge finanzieller Schwierigkeiten verzögerte sich jedoch die Inangriffnahme entsprechender Arbeiten und es kam, wie zu erwarten, in der Nacht vom 14. auf den 15. II. 1977 zu neuerlichen Bewegungen.

In der nördlichen Hälfte der kleineren Abrißzone rutschte hierbei eine etwa 30 m lange, 10 m tiefe und 5 bis 6 m mächtige Bodenscholle auf das Haus 4 ab, scherte es von seinen Fundamenten ab und drückte

Abb. 51.
Rutschung Großweikersdorf, Blick in den Abrißbereich.

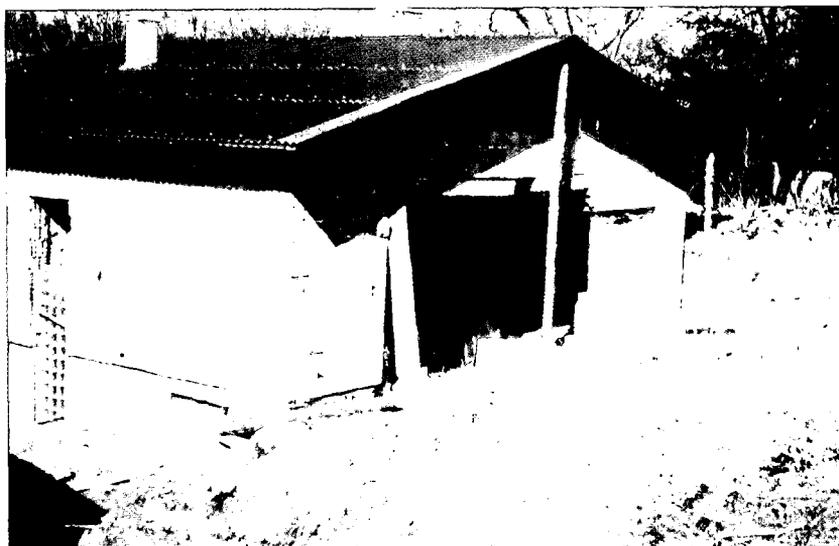
Abb. 52.
Rutschung Großweikersdorf, Rückseite des Hauses Nr. 4.

die Gebäuderückwand ein, wodurch es in der Folge auch zum Einsturz der Kellerdecke kam (Abb. 52).

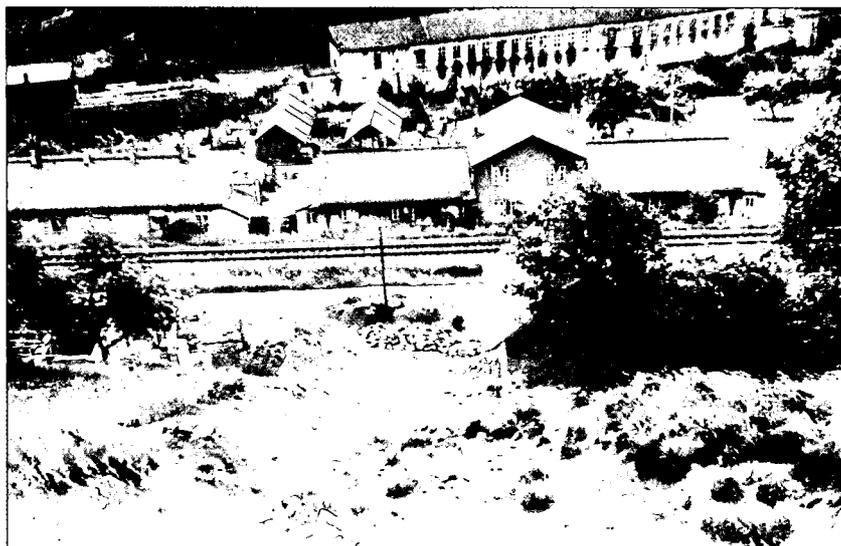
Weder der Fahrweg oberhalb der Häuser noch das Einfamilienhaus erlitten dabei ernsthafte Schäden (Abb. 66 und 67).

Abb. 67.
Murgang Sonntagberg; Einblick vom Hang in die Abtragsmulde des östlichen Murarmes.
