Massenbewegungen in Niederösterreich 1953 – 1990

Von HARALD SCHWENK*)

*Niederösterreich
Massenbewegungen
Steinschläge
Felsstürze
Bergstürze
Rutschungen
Muren
Statistik*

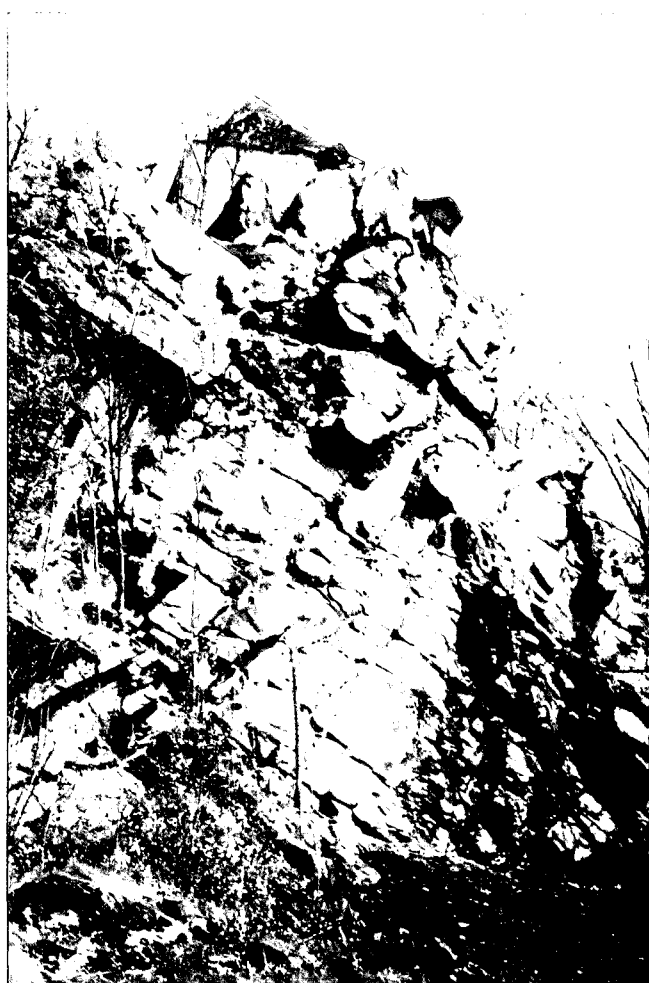
Steinschläge und Blockabstürze zählen in gebirgigen Gegenden, in denen Felswände, Felsstufen frei zutage treten, wohl zu den häufigsten Massenbewegungen. Die Verwitterung arbeitet mit all ihren Möglichkeiten – Frostsprengung, Temperaturverwitterung, chemische Verwitterung, Auswaschung, Wurzelsprengung u.s.w. – ständig an der Lockerung und Zerteilung der Außenhaut des Gebirges und es ist daher meist nur eine Frage der Lage (Exposition) einer Wandstufe und der Verwitterungsresistenz des anstehenden Gebirges, wann und in welchem Ausmaß Gesteinstrümmer ausbrechen und abstürzen (Abb. 3 und 4).

Abb. 4.
Drosendorf, Schloßfels.
Paragneis, Amphibolit.

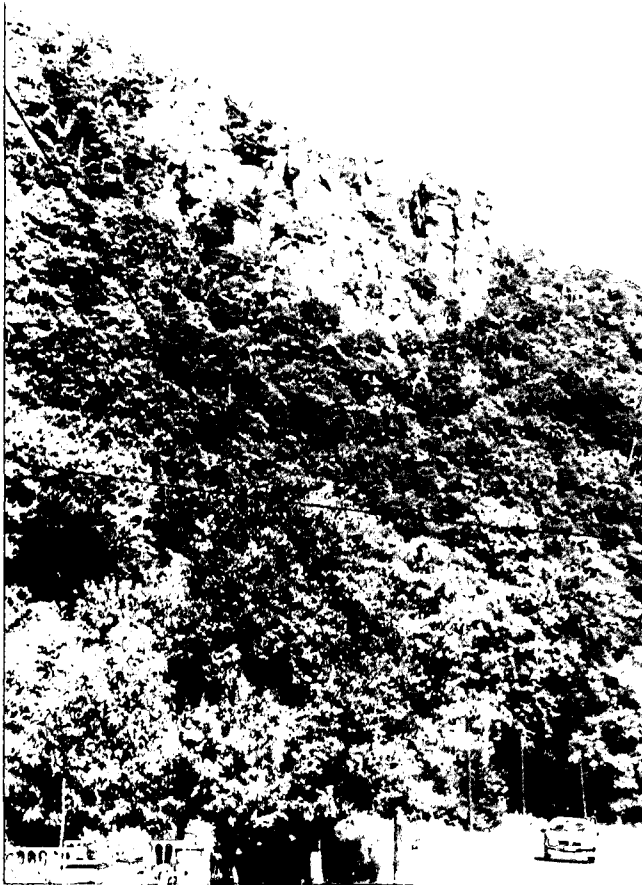
Besonders gefährdet sind natürlich sogenannte Felstürme (Abb. 5), da hier die Verwitterung von allen Seiten gleichzeitig angreifen kann.

Abb. 5.
Felstürme im Gföhler Gneis, Kremstal.

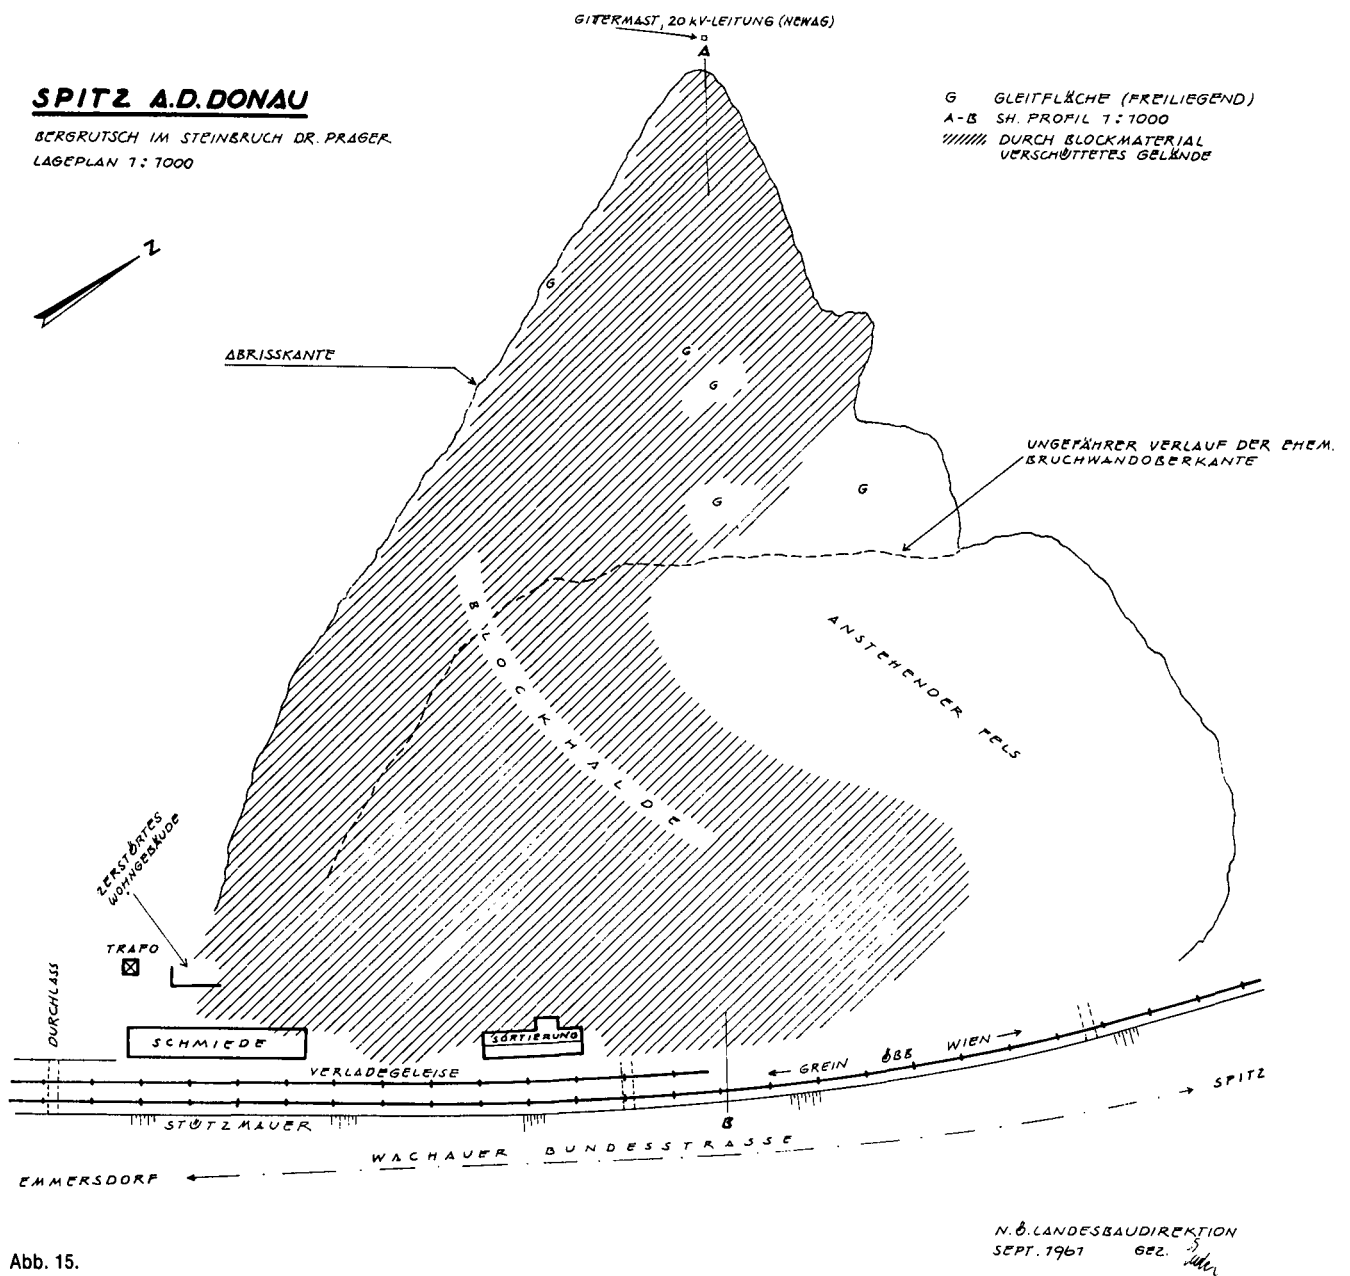
Abb. 15.
Bergsturz Spitz, Lageplan.
Originalmaßstab 1 : 1000, verkleinert auf 64 %.

Durch den Gesteinsabsturz entstand oberhalb der Bruchwand eine annähernd dreieckige Ausbruchsnische mit einer Grundlinie von etwa 120 m und einer Höhe von 110 m (Abb. 15).

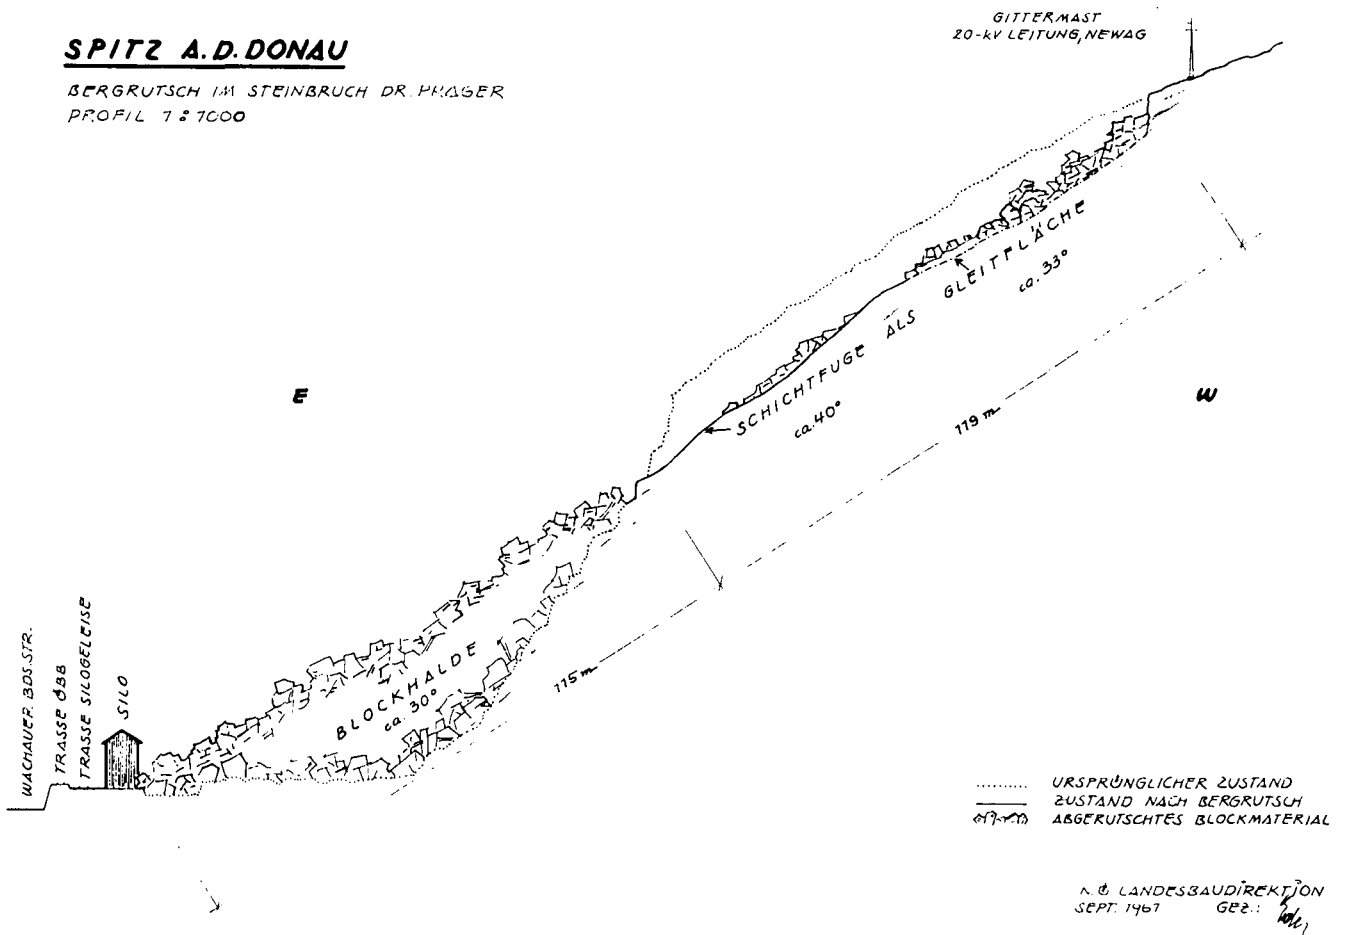
Abb. 16.
Bergsturz Spitz, Profil.
Originalmaßstab 1 : 1000, verkleinert auf 68 %.

Da die erfaßte Gesteinsschichte eine Mächtigkeit von ± 10 m aufwies, betrug das Volumen der in Bewegung geratenen Gesteinsmassen ungefähr 70.000 m³ (Abb. 16).

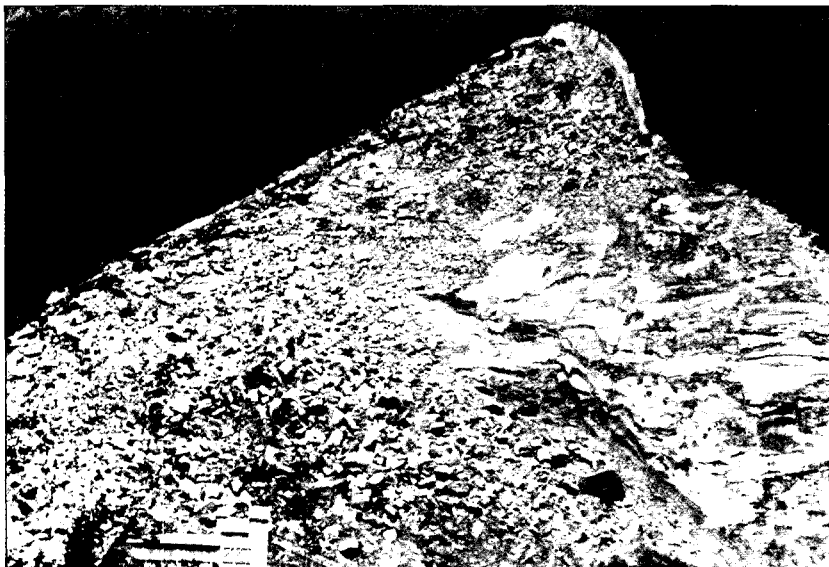
Wie auf der am 15. März 1961 gemachten Aufnahme (Abb. 17) zu sehen ist, stürzten hievon ca. $\frac{2}{3}$ über die Bruchwand ab, während der Rest der Gesteinsblöcke nach einer kurzen Gleitbewegung in verschiedenen Mulden der Bewegungsfläche liegen blieb.

Abb. 17.
Bergsturz Spitz, Schutthalde.

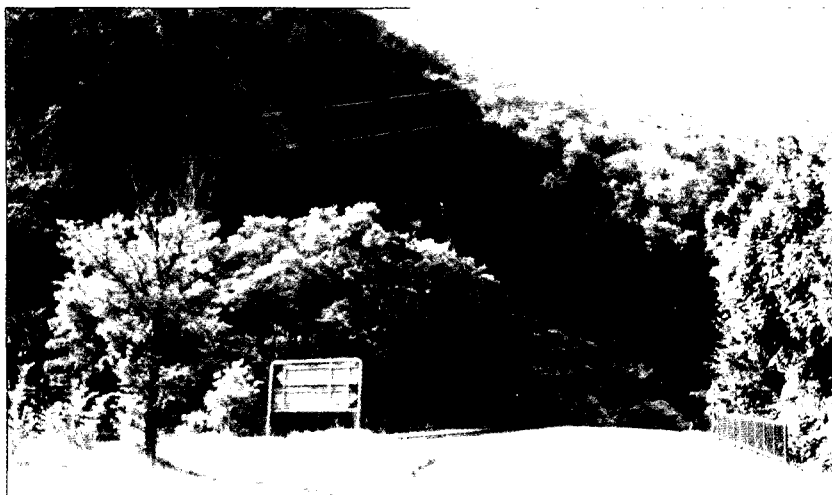
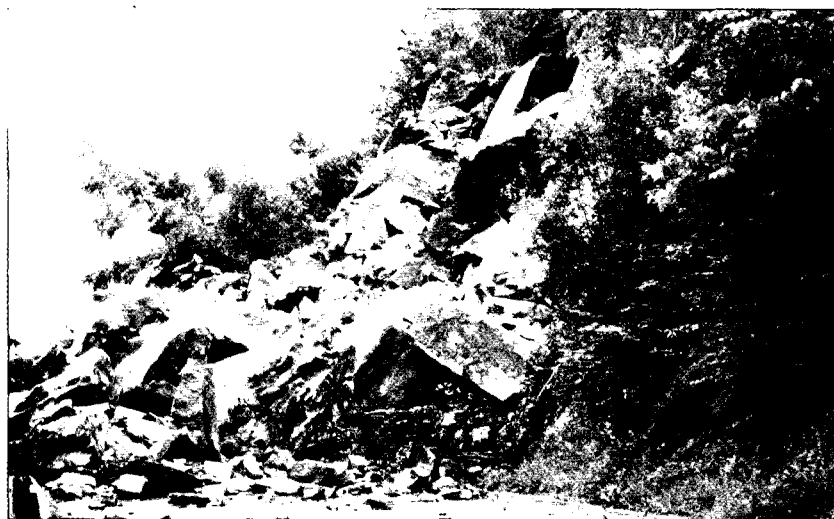
Gneis auf die am Hangfuß verlaufende Landesstraße 7275 abstürzten (Abb. 18, 19 und 20).

Eine wesentliche Ursache für diese Gesteinsnachbrüche war zweifellos der Felsabtrag im Zuge des Straßenbaues. Die Untersuchung des aus Paragneis aufgebauten Bergrückens zeigte aber, daß das Gestein durchwegs, selbst in der Kammzone, stark gelockert und aufgerissen ist. Da diese intensive Zerteilung keinesfalls auf die Sprengungen beim Straßenbau im Hangfußbereich zurückzuführen ist, muß man tektonische Vorgänge dafür verantwortlich machen (Bruchtektonik, TOLLMANN, 1977). Auslösende Ereignisse waren bei allen 3 Nachbrüchen besonders intensive Niederschläge (Kluftwasserdruck, Gewichtserhöhung, Reibungsverminderung etc.).

Abb. 18.
Gemeinde Hofamt Priel, Landesstraße 7275, Berg-
sturz 1985.

Abb. 19.
Gemeinde Hofamt Priel, Landesstraße 7275, Berg-
sturz 1985.

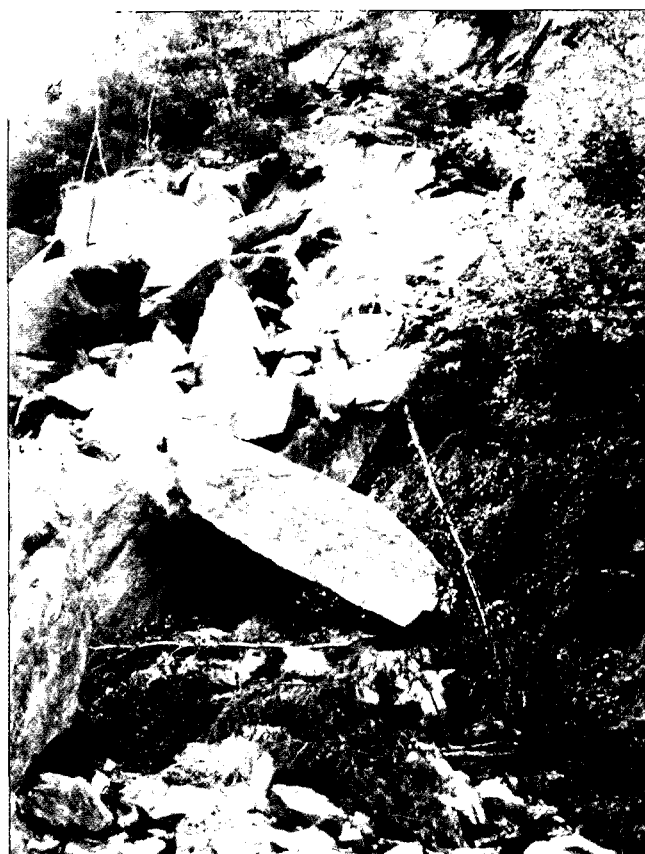
Abb. 20.
Gemeinde Hofamt Priel, Landesstraße 7275, Bergsturz 1985.

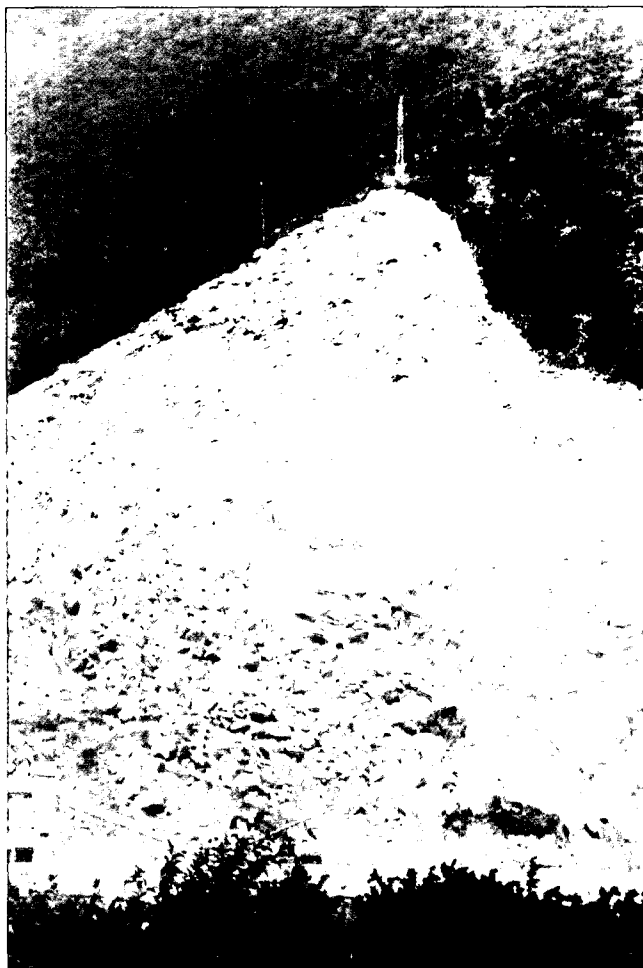
Bei dem in Abschnitt 5.3. geschilderten Bergsturz im Marmorsteinbruch Spitz konnte beobachtet werden, daß die bei der Katastrophe im Jahre 1961 wohl abgeglittenen aber nicht über die Steinbruchwand abgestürzten Marmorblöcke, trotz des Steinbruchbetriebes, jahrelang auf der glatten Gleitfläche liegen blieben (Abb. 26).

Abb. 26.
Steinbruch Spitz, 1961, kurze Zeit nach dem Bergsturz aufgenommen.

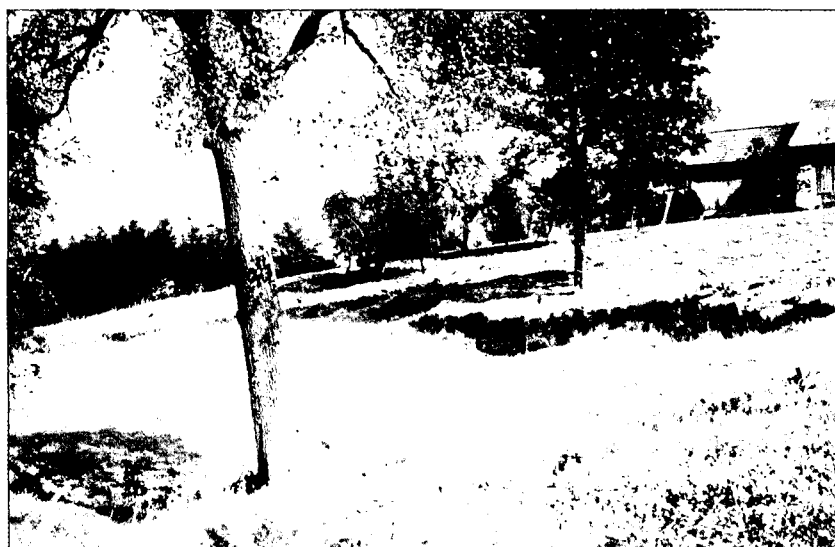
Abb. 32.
Rutschung im Schlier nahe Wallsee, 1983.

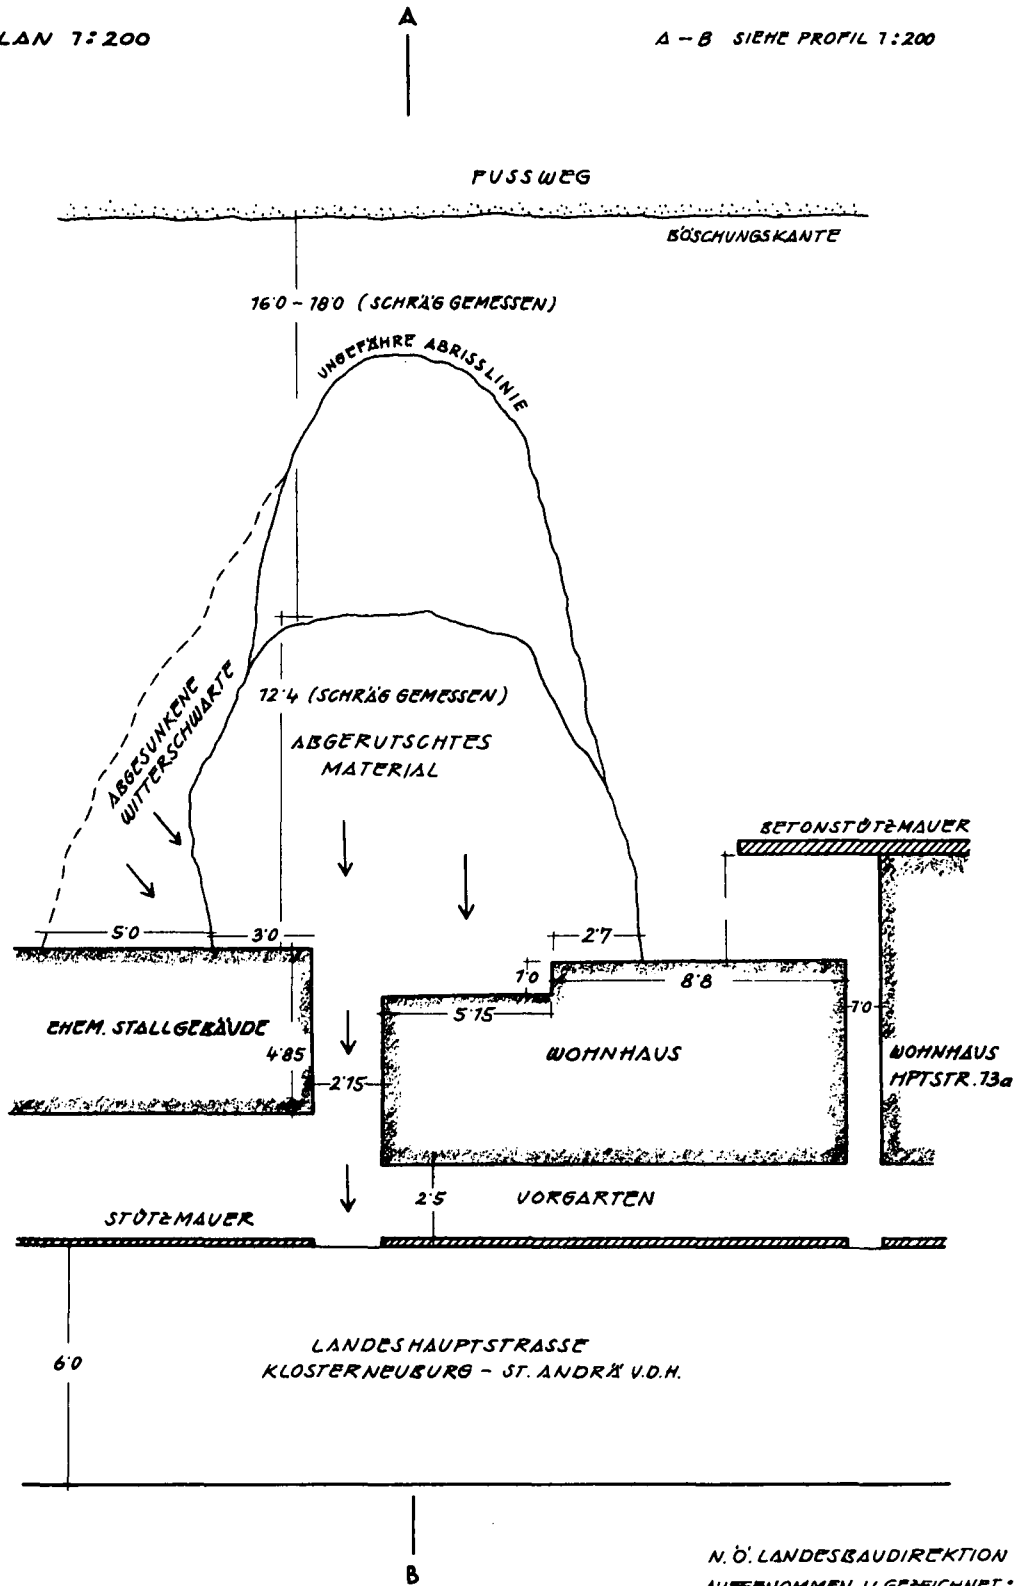
Abb. 36.
Hangrutschung Greifenstein, Flyschzone, 1960 (Lageplan).
Originalmaßstab 1 : 200, verkleinert auf 88 %.

Besonders geringe Mächtigkeit findet man bei Rutschungen, die die vorwiegend nichtbindigen Lockerböden über witterungsbeständigeren Gesteinen (z. B. Kalk, Sandsteine, verschiedene Gneise etc.) erfassen (Abb. 36 und 37).

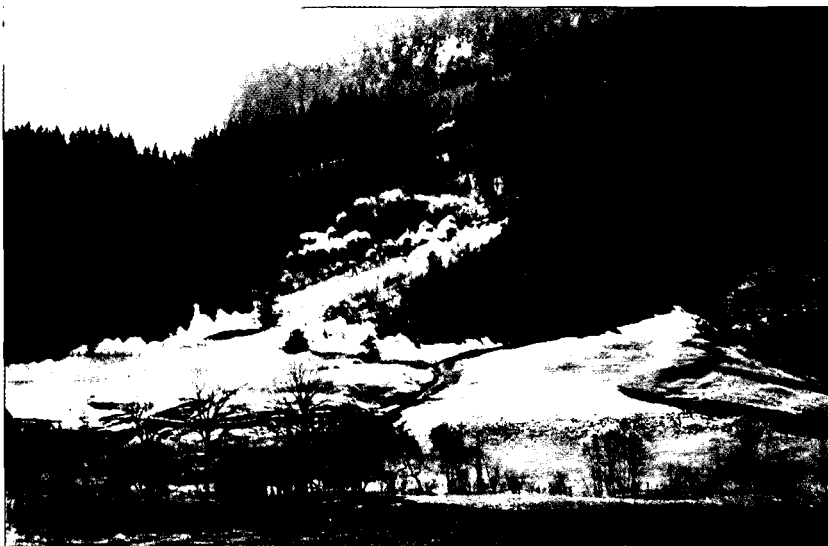
Bei vielen Rutschungen kam es trotz der geringen Bewegungsweiten unterhalb der beschriebenen Begrenzungsrissen zur Ausbildung weiterer Risse und Bodensenkungen und damit zu einer staffelförmigen Zerteilung der Rutschkörper. Im Mittelstück bildeten sich häufig stärkere Geländevertiefungen (Staukuppen, Mulden) und im Fußbereich wulstförmige Aufschiebungen aus (Abb. 38).

Abb. 38.
Typischer Rutschhang südwestlich von Kasten bei Lunz/See, 1983.

eine gründliche Entwässerung des Hanggeländes bewirken und außerdem verhindern, daß es in Zukunft wiederum zu einer unzulässigen Vernässung des Bodens kommt. Bei fast allen Schadensfällen wurden daher Dränagen in die vernähten Bodenschichten eingebaut, und sehr oft auch durch Gräben und Mulden der Abfluß der Niederschlagswässer korrigiert. Da die Gleitflächen, deren Austrocknung besonders wichtig war, oft sehr tief verliefen, mußten die Dränagen z. T. 6 bis 8 m unter Gelände verlegt werden. Die Herstellung von Entwässerungstollen oder Entwässerungsbohrungen war nur in wenigen Fällen erforderlich.

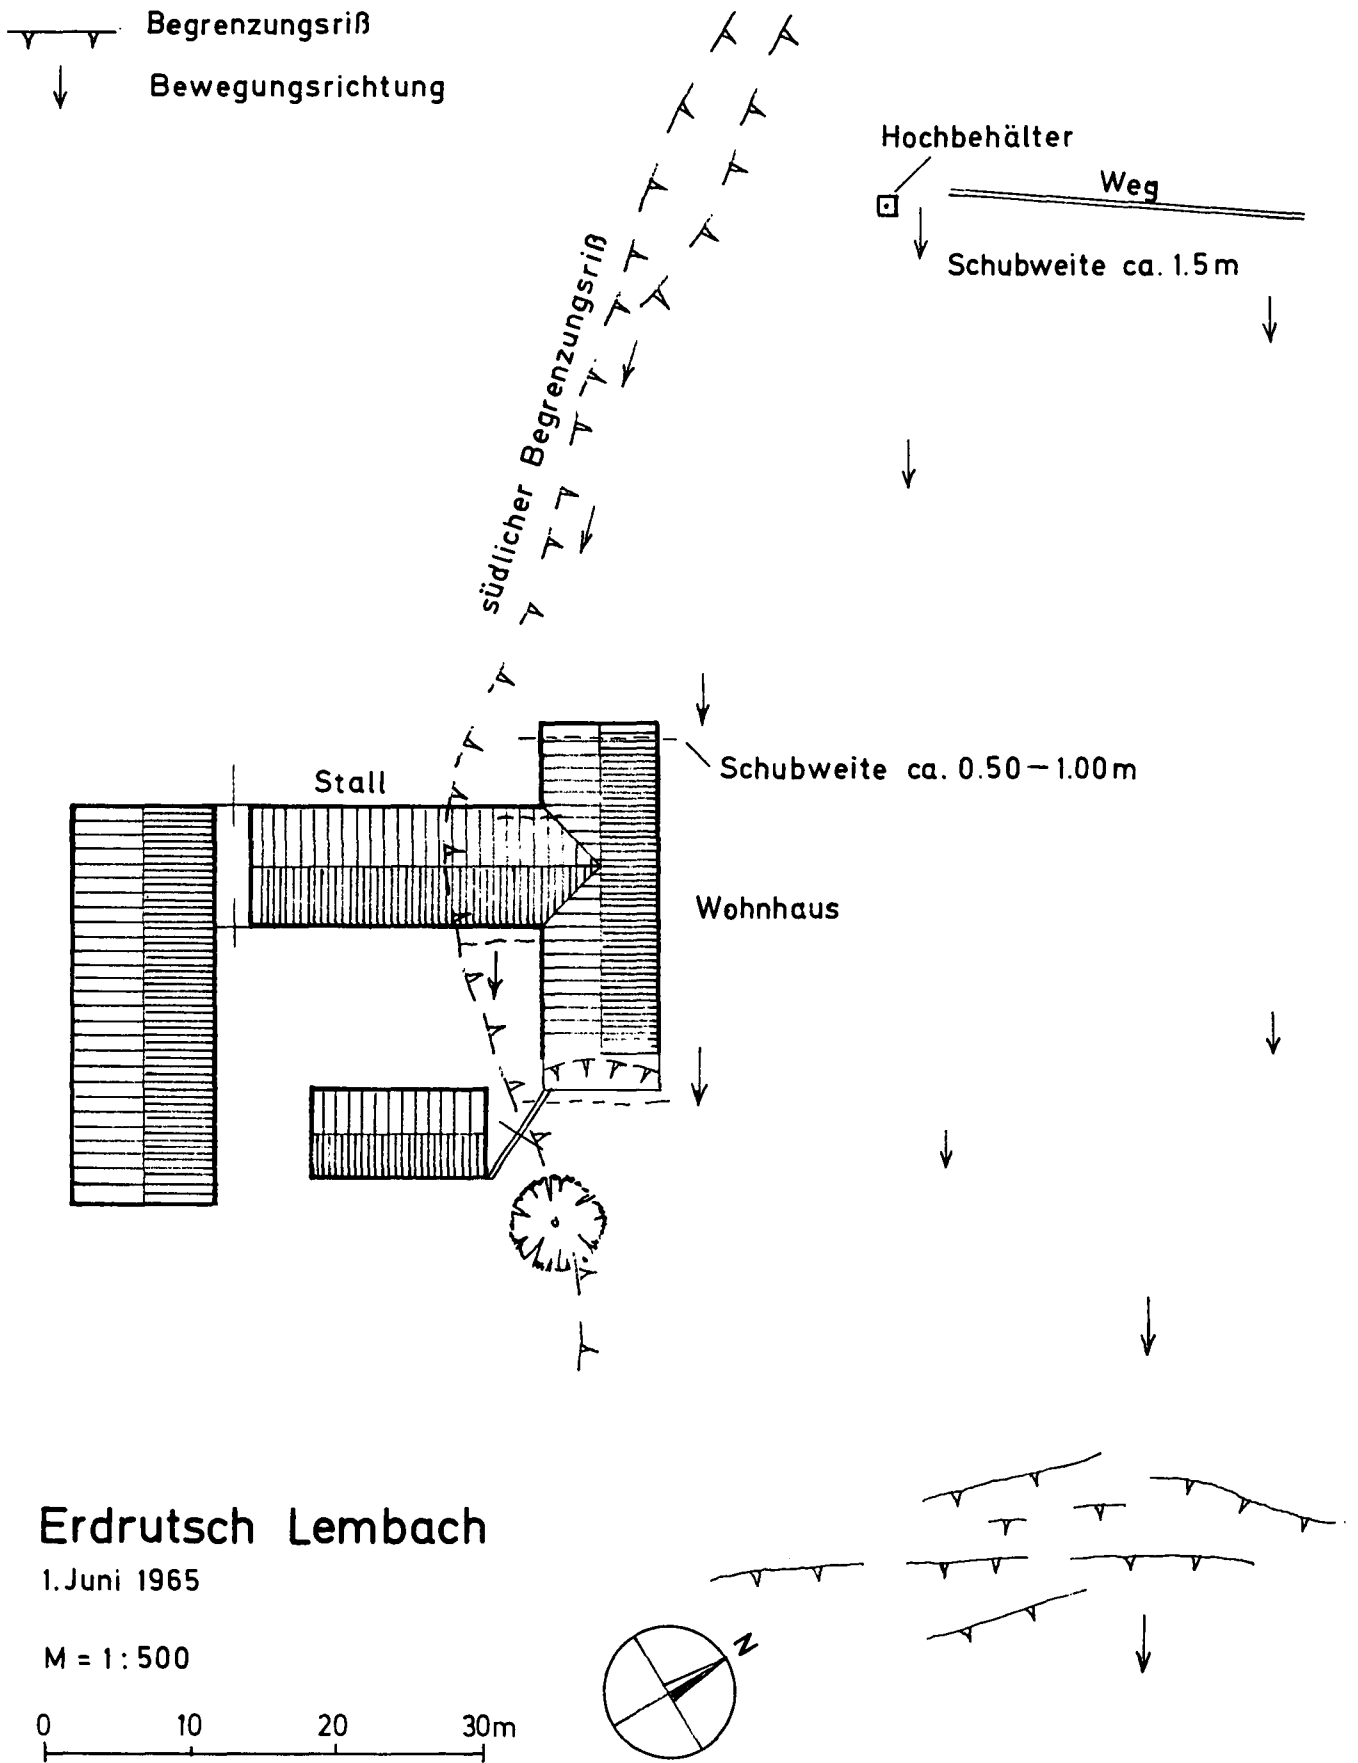
Erdrutsch Lembach

Abb. 40.
Rutschung Lembach (Lageplan).
Originalmaßstab 1 : 500.

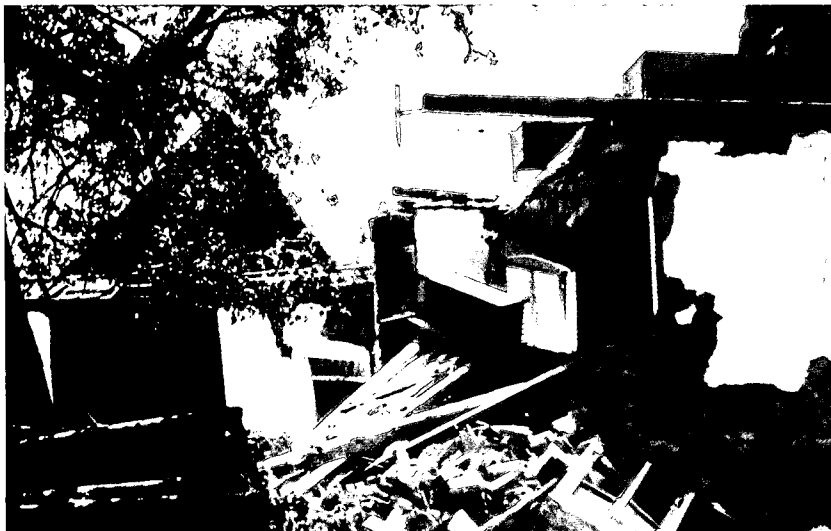
Abb. 41.
Rutschung Lembach, Blick auf die eingestürzte Ost-
seite des Wohnhauses.

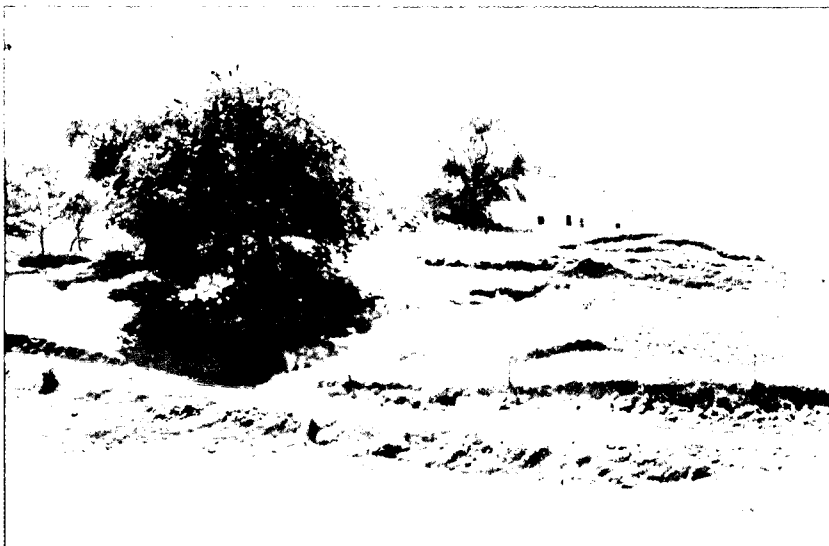
Abb. 42.
Rutschung Lembach, Blick von Osten auf das betrof-
fene Gehöft.

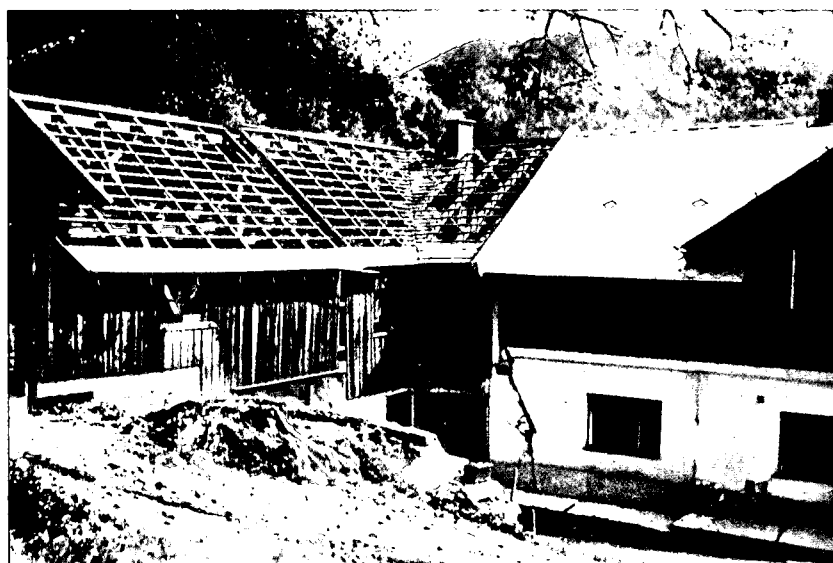
Abb. 47.

Durch den Druck des in Bewegung geratenen Hanges wurde das gesamte Anwesen im Laufe des 24. April geringfügig gegen N verschoben und das Wohnhaus in S-N-Richtung so zusammengedrückt, daß sich einige der von der südlichen Außenwand bis zur Mittelmauer durchgehenden Lattenböden deutlich aufwölbten (Abb. 47 und 48).

Da der Schub im Dachbereich größer war, kam es auch zu einer deutlich sichtbaren Schiefstellung des Wohnhauses.

Rutschung Kleinzell, Ansicht des Hofes von Westen.

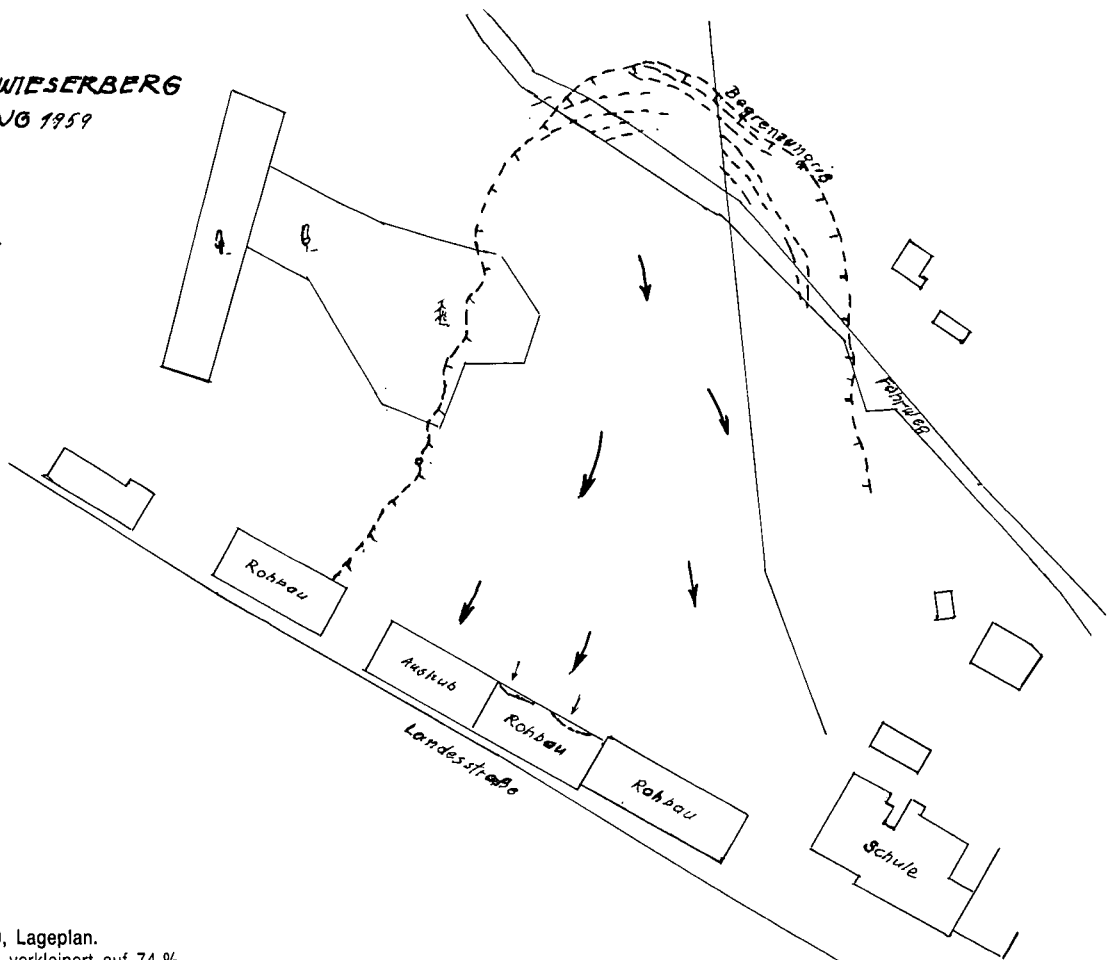
TRAISEN, WIESERBERG
HANGRUTSCHUNG 1959

Abb. 49.
Rutschung Traisen, 1959, Lageplan.
Originalmaßstab 1:1000, verkleinert auf 74 %.

Am 15. Okt. 1959 kam plötzlich, nachdem bei 3 Gebäuden bereits das Kellergeschoß aufgebaut war, der angeschnittene Hangfuß in Bewegung und schob sich etwas gegen die Bauplätze vor. Ein deutlich verfolgbare Begrenzungsanriß bildete sich höher im Hanggelände aus (Abb. 49). Er erreichte eine Sprunghöhe von 1 m und eine Öffnungsweite von ca. 0,6 m.

Die Überprüfung der Wettersituation zeigte, daß dieses erste Abrutschen wohl durch die starken Niederschläge am 20. Juli 1959 (120 mm) verursacht worden war. Zu Beginn der Bauarbeiten befand sich der Hang daher bereits in einem eher labilen Gleichgewicht (Grenzgleichgewicht), und es genügte schon der relativ geringe Anschnitt, um die Bewegungen wieder aufleben zu lassen.

Durch Austrocknung der Lockerbodendecke mittels umfangreicher Dränagierungen und Regulierung der

Abflußwege der Niederschlagswässer wurde in der Folge die Standsicherheit des Hanggeländes so verbessert, daß seither keine weiteren Bewegungen mehr auftraten.

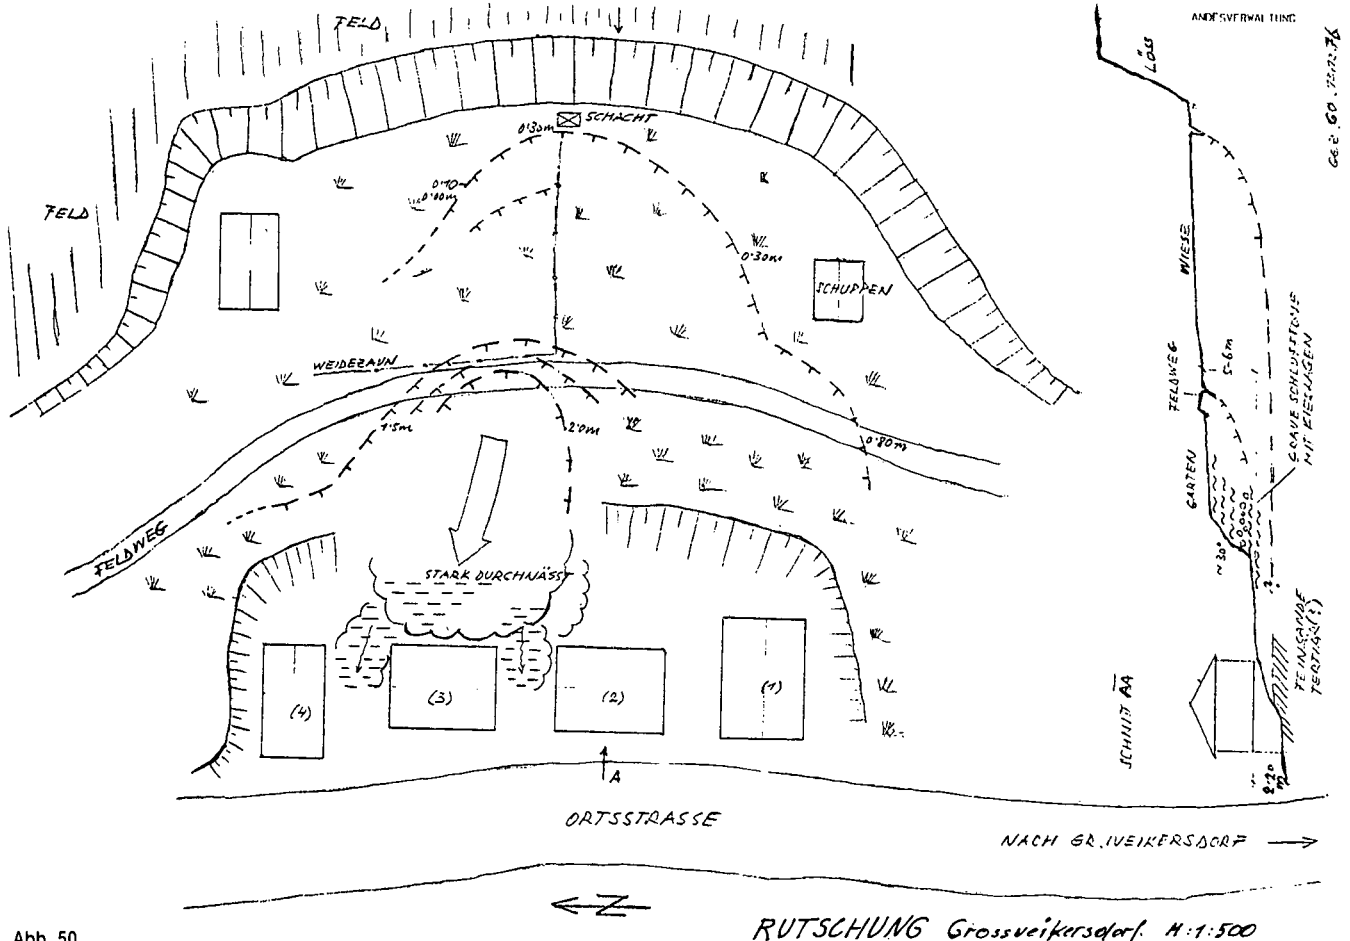
Abb. 50.
Rutschung Großweikersdorf, 1976, Lageplan.
Originalmaßstab 1 : 500, verkleinert auf 61 %.

In der Marktgemeinde Großweikersdorf wurde in den siebziger Jahren ein ursprünglich landwirtschaftlich genutztes Hanggebiet entlang der Landesstraße 1261 in Bauland umgewidmet und in der Folge die Errichtung von 4 Einfamilienhäusern genehmigt. Die Tiefe des beim Bau der Objekte notwendigen Anschnittes des ungefähr mit 15° bis 20° gegen die Straße abfallenden Hanggeländes betrug zwischen 15 und 20 m. Nach einer Regenperiode zwischen 12. und 17. November 1976 (39,4 mm Tagesniederschlag am 14. XI.) geriet der Hang auf einer Länge von etwa 100 m (parallel zur Straße gemessen) in Bewegung und schob sich etwas gegen die bereits im Rohbau fertiggestellten Einfamilienhäuser vor. Der deutlich verfolgbare Begrenzungsriff verlief ca. 50 bis 60 m bergseits der Häuser nahe dem Fuße einer 5 bis 6 m hohen Lößböschung (Abb. 50 und 51).

Die in den folgenden Monaten durchgeführte Sanierung enthielt, wie vorgesehen, eine umfangreiche Entwässerung des Hanggebietes, wobei infolge der Lage der wasserwegigen Sand-Kieshorizonte 7 bis 8 m tiefe Dränagen verlegt werden mußten. Ergänzt durch die Verschließung der Risse, Bepflanzung und einige kleinere bauliche Maßnahmen, hat die Sanierung bis heute weitere Bewegungen verhindert.

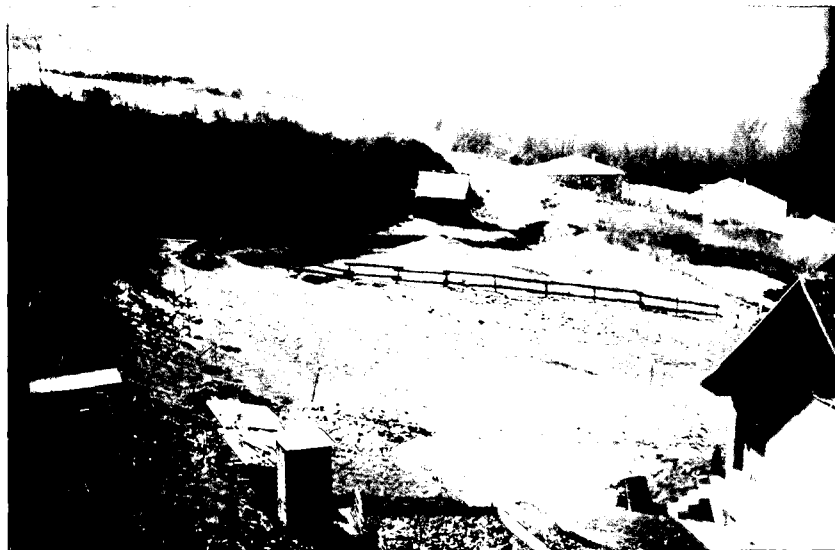
Abb. 51.
Rutschung Großweikersdorf, Blick in den Abrißbereich.

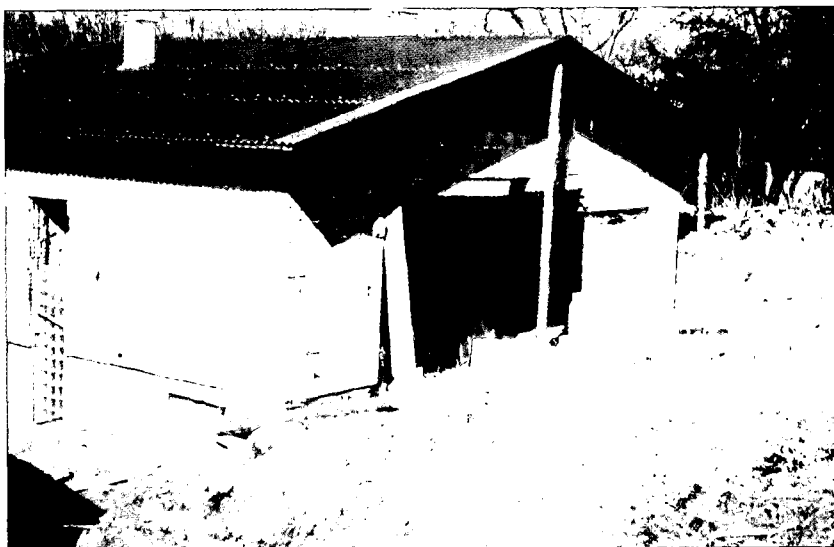
In der nördlichen Hälfte der kleineren Abrißzone rutschte hierbei eine etwa 30 m lange, 10 m tiefe und 5 bis 6 m mächtige Bodenscholle auf das Haus 4 ab, scherte es von seinen Fundamenten ab und drückte

Abb. 52.
Rutschung Großweikersdorf, Rückseite des Hauses Nr. 4.

die Gebäuderückwand ein, wodurch es in der Folge auch zum Einsturz der Kellerdecke kam (Abb. 52).

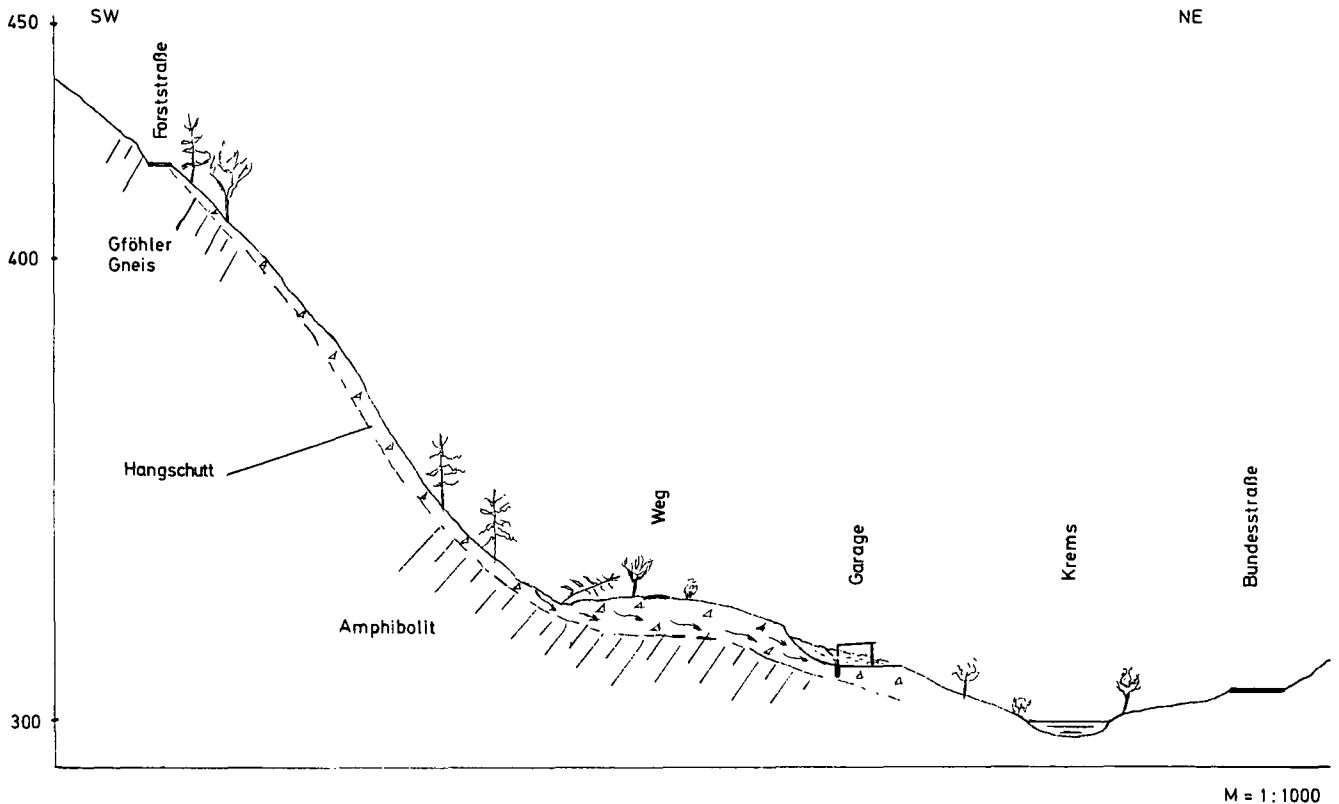
Etwa 30 bis 35 m bergseits dieser Böschung beginnt, durch einen Weg begrenzt, Waldgebiet, das im unteren Bereich leicht eingemuldet ist, dann aber steil mit 45° bis 50° gegen SW ansteigt (Abb. 54).

Zu Beginn des Unwetters flossen Niederschlagswässer, ohne wesentliche Schäden anzurichten, zur Krems ab. Nach dem immer stärkeren Aufreißen der Hangschuttdecke und vor allem nach dem Umsturz etlicher Bäume drang jedoch ein beachtlicher Teil der Wässer in die steinige Hangschuttdecke ein und füllte deren Hohlräume, immer weiter talwärts greifend, auf (Abb. 54).

Da die Verwitterungsbodendecke weiter talwärts, wie in der Rutschmulde zu erkennen war, wesentlich stärker verlehmt und damit auch entsprechend weniger durchlässig ist, baute sich im Hangbereich oberhalb des Hauses ein enormer hydrostatischer Druck (hydrostatischer Seitendruck – R. NEUMANN, 1964) auf, der einen Gefügezusammenbruch des locker gelagerten Bodens und nach 3 Tagen den Nachbruch des Böschungsteiles oberhalb der Garage bewirkte.

Abb. 54.
Rutschung Senftenberg, 1982, Hangprofil.
Originalmaßstab 1 : 1000, verkleinert auf 61 %.

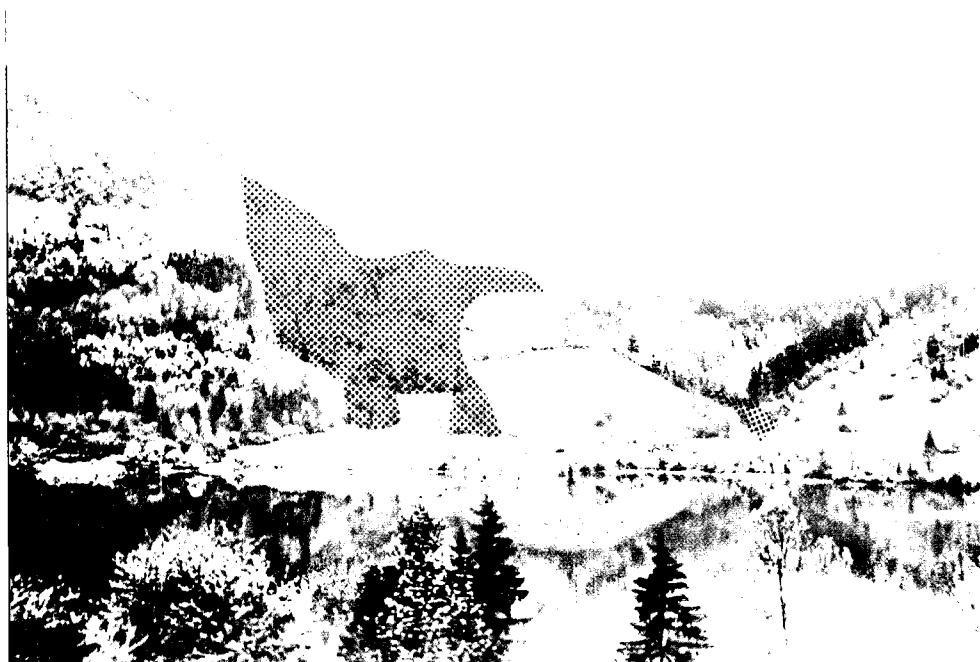
Abb. 58.
Murgang (gerastert) Lunz am See,
1965.
Blick über den See gegen N auf den
Steinbauernberg.

Während der überdurchschnittlich starken Regenfälle im Frühjahr 1965 geriet diese Schutthalde in der Nacht vom 31. V. auf 1. VI. in Bewegung und rutschte gegen Osten in die Hangmulde hinein. Durch das Abgleiten wurden die Schuttmassen so aufgelockert, daß sie mit den gespeicherten und den ständig neu zufließenden Niederschlagswässern eine Suspension bildeten und als Mure talwärts abfließen (Abb. 58).

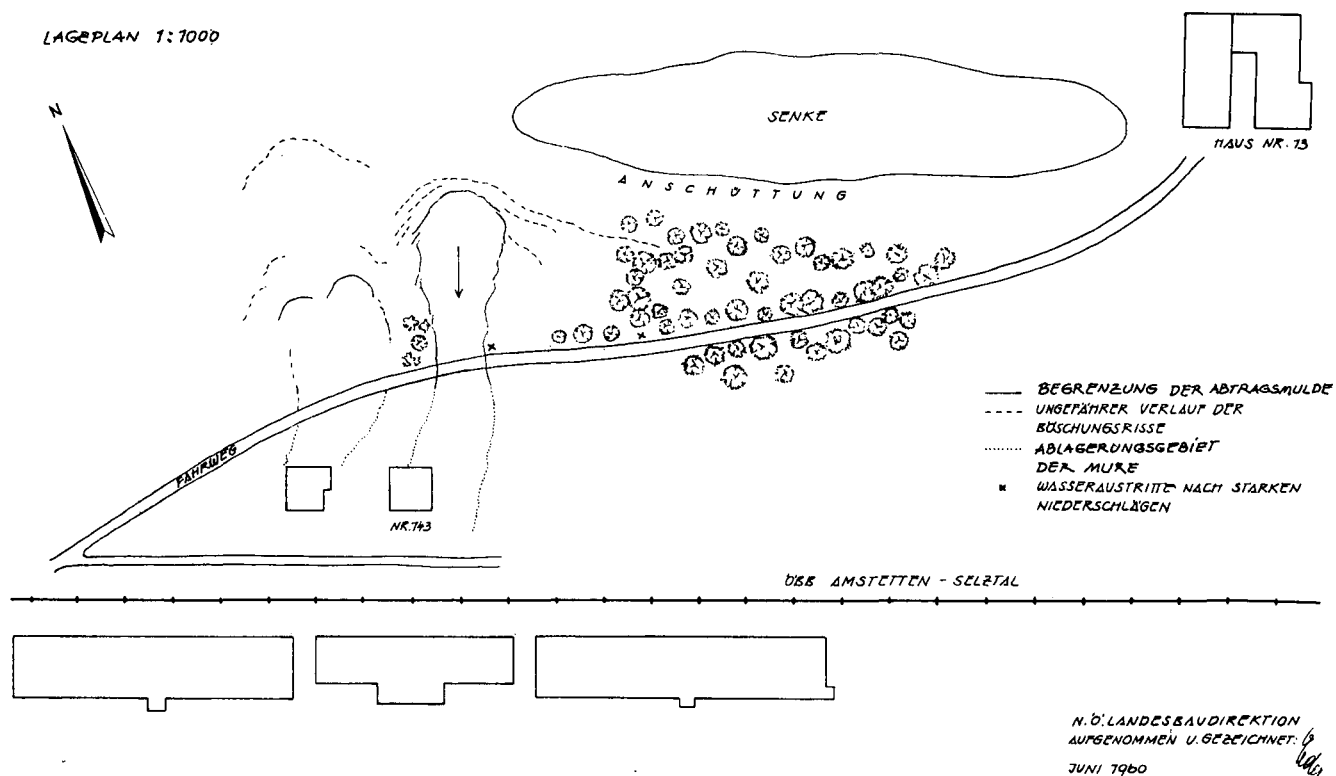
MURGANI IM GEBIET
DER ROTTE WÜHR

Abb. 65.
Murgang am Südhang des Sonntagberges, 1959, Lageskizze.
Originalmaßstab 1:1000, verkleinert auf 64 %.

Nach starken Regenfällen geriet diese Verwitterungsbodendecke am 20. August 1959 um 15⁴⁵ plötzlich an zwei Stellen oberhalb des Zufahrtsweges zum Haus Nr. 13 in Bewegung und floß als Murbrei talwärts ab. Während die Schuttmassen aus der westlichen ca. 400 m² großen Abtragsmulde bereits nach wenigen Metern steckenblieben, wälzte sich der östliche Murarm über 30 m weit talwärts und verschüttete dabei teilweise die Rückfront eines neugebauten Einfamilienhauses bis in Höhe des ausgebauten Dachgeschosses (Abb. 65).

Die Auslösung der beiden Muren erfolgte eindeutig durch die Starkniederschläge am 20. VIII. 1959. Allerdings spielte in diesem Fall wohl auch die durch künstliche Anschüttungen in früheren Jahrzehnten seitlich oberhalb im Hanggebiet geschaffene Mulde eine wesentliche Rolle (Abb. 65).

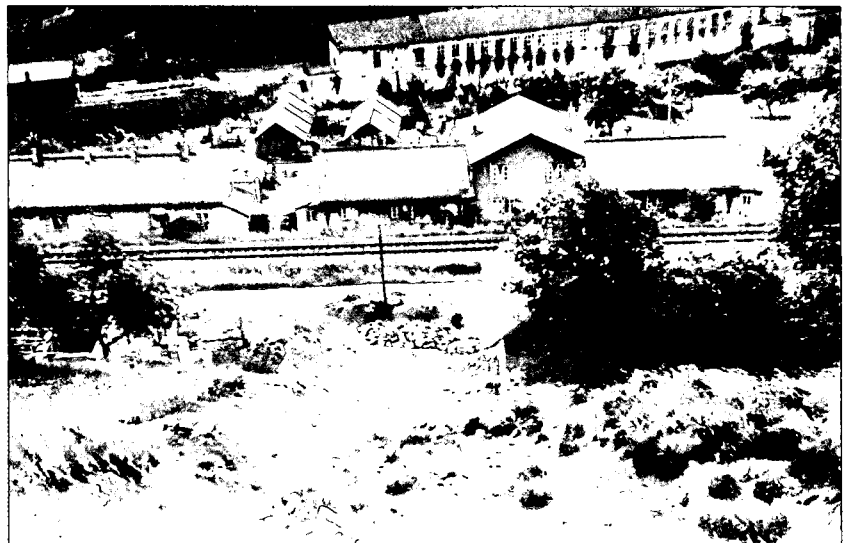
Weder der Fahrweg oberhalb der Häuser noch das Einfamilienhaus erlitten dabei ernsthafte Schäden (Abb. 66 und 67).

Abb. 67.
Murgang Sonntagberg; Einblick vom Hang in die Abtragsmulde des östlichen Murarmes.
