DES MUSEUMS.  
FÜR BERGBAU  
GEOLOGIE UND  
TECHNIK

# Hangbewegungen in der Steiermark

Adolf Alker, Helmuth Haas und Oskar Homann

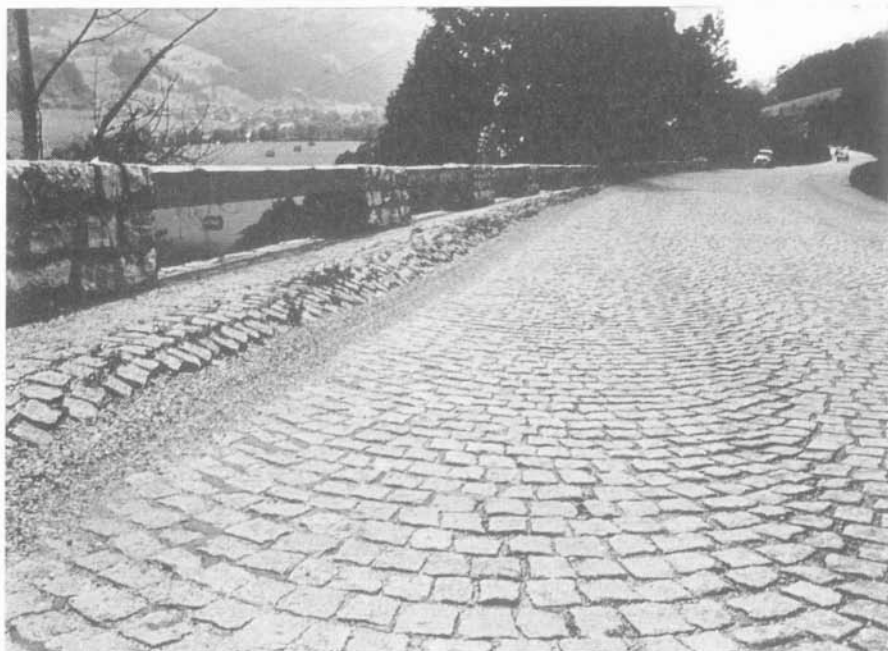
Abb. 11. Ennstalbundesstraße westlich Gröbming

Im Laufe der nächsten Jahre traten an zwei Stellen der Hangtraversierung, ohne Zweifel durch die Verkehrsbelastung gefördert, ständig Setzungen in der talseitigen Fahrbahnhälfte auf, die immer wieder zu Aufdoppelungen der Decke zwangen (Abb. 11). Messungen an den Stützmauern wiesen stetige, in Richtung der Hangneigungweisende Bewegungen der zu seicht gegründeten Mauern nach, durch welche die die Fahrbahn-Konstruktion tragende Hinterfüllung nachsitzen mußte. 1958 wurde der erste schadhafte Abschnitt durch vier der Stützmauer vorgesetzte kräftige Betonpfeiler, die bis 11 m unter Gelände gegründet wurden, erfolgreich saniert. Der 2. Ab-

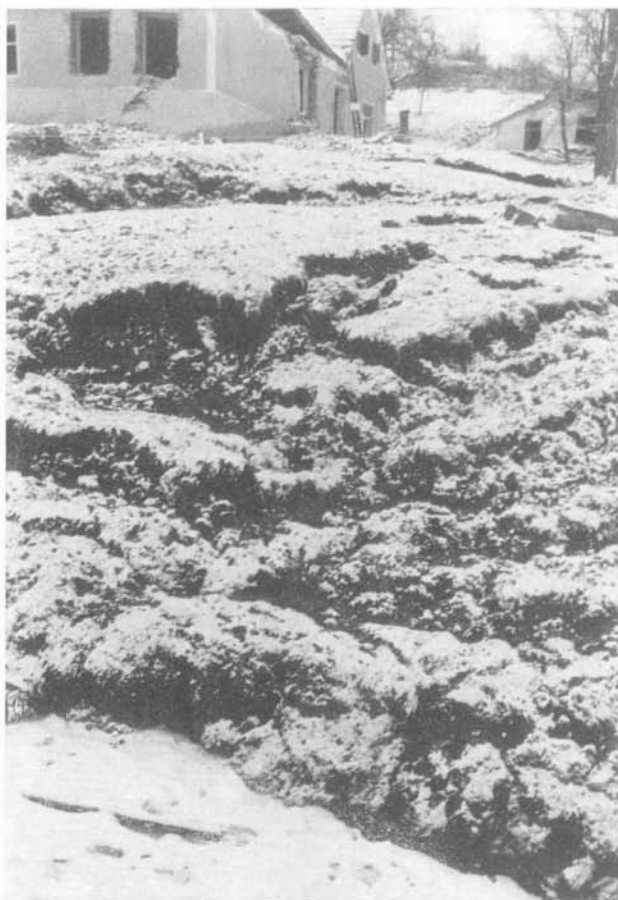
Abb. 15. Stein bei Fürstenfeld

Es ergab sich aus den Temperatur- und Niederschlagsverhältnissen eine stärkere Versickerung, die eine erhöhte Wassermanreicherung im schluffigen Feinsand und auch in den liegenden tonigen Schluffen verursachten. Im Gehängefuß kam es daher durch den überhöhten Porenwasserdruck zu einem Ausbruch der Erdmassen (Abb. 15), denen eine Senkung im Oberhang (Abb. 16) unmittelbar folgte. Es ist dies der Typ einer Rutschung, wie sie nach KEIL als Rutschung infolge hydrostatischer Seitendruckwirkung zustande kommt und typisch ist für eine Frost-Tauwetterperiode im Wechsel von homogenen und inhomogenen Gefügen. Ein Herausplatzen von Hangstufen (Abb. 17) ist in zahlreichen Fällen in der näheren und weiteren

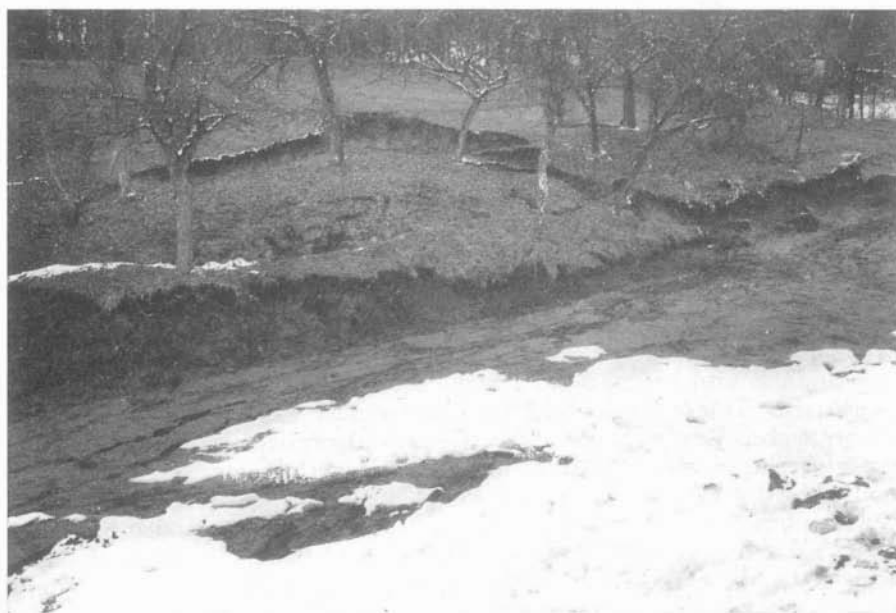
Abb. 17. Stein bei Fürstenfeld

Umgebung zu beobachten gewesen. Zum größten Teil jedoch wurde dadurch nur Ackerland ohne Gefährdung von Objekten zerstört.

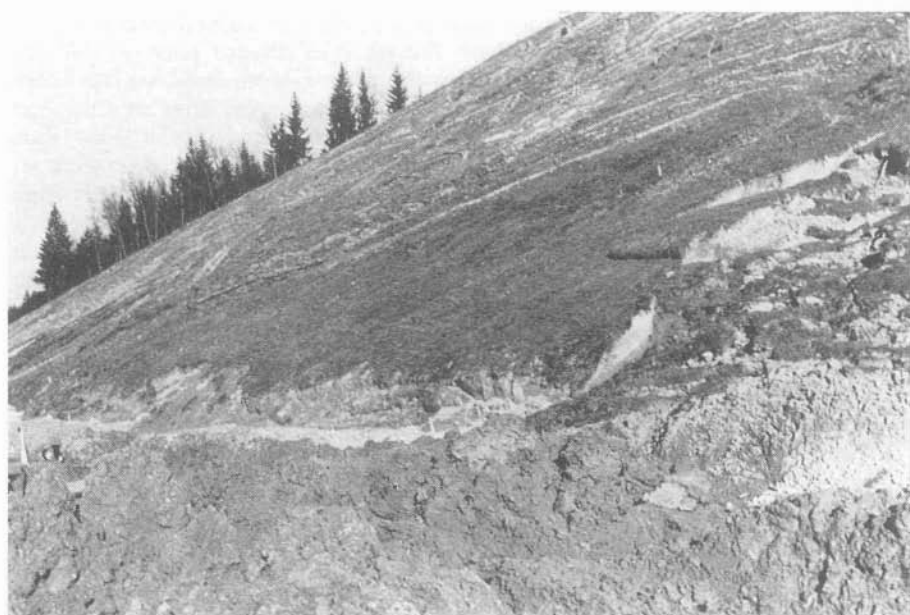
Abb. 23. Südautobahn westlich Gleisdorf

5.12 Weit intensiver wirken sich Hangbewegungen bei tiefschürfenden künstlichen Eingriffen aus, wie sie z. B. der Autobahnbau speziell im Bereich Gleisdorf-Graz mit sich bringt. Ganz allgemein konnte in diesem Bereich des Tertiärs festgestellt werden, daß vor allem Auflockerungszonen von ca. 3—6 m Tiefe, also oberflächennahe Massen, zu Rutschungen neigen. Es sind dies vorwiegend sandige Schluffe mit einem geringen Tonanteil, die durch ihre relativ lockere Lagerung zu braunem Lehm verwitterten. Die Zustandslabilität dieser Sedimente wirkt sich vor allem an den seichten Einschnitten und an den Übergangszonen vom Damm zu tiefen Einschnitten (Abb. 23) sehr ungünstig aus. Dieser Rutschungstyp liegt dann vor, wenn die spezielle Scherfestigkeit des an sich schon wassergesättigten Überdeckungslehmes durch die künstliche Böschungsgestaltung überfordert wird. Es bedarf dabei oft nur eines Einschnittes von 1 m Tiefe mit einem Böschungsverhältnis von 2 : 3, und ein muschelartiger Anbruch greift bis zu 5 m weit in das Hinterland zurück.

Bei tiefen Einschnitten wurde häufig der Böschungsfuß bis ca.  $\frac{2}{3}$  der Gesamtböschungshöhe durch einen Steinvorsatz (Steinkeil) gesichert. An

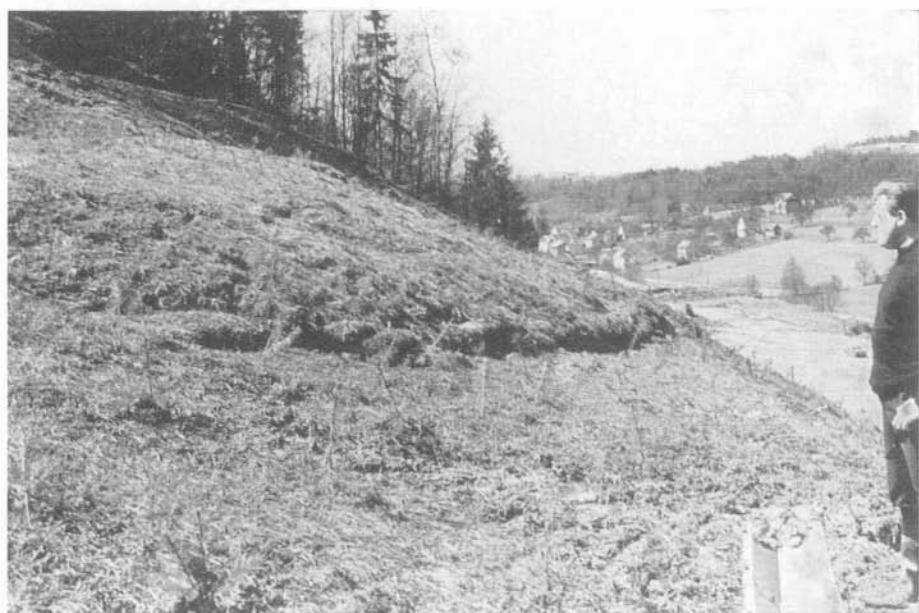
Abb. 24. Südautobahn bei Autal

der Böschungsschulter, wo die oberflächlich stark aufgelockerten Sedimente (Lehme) anstehen, schoben sich daraufhin die Rutschungsmassen von oben über die Einschnittsböschungen (Abb. 24). Eine Entwässerung dieser Massen (Drainage) brachte vielfach eine Beruhigung (Autobahneinschnitt zwischen den Objekten G 28 und G 29 in A u t a l ).

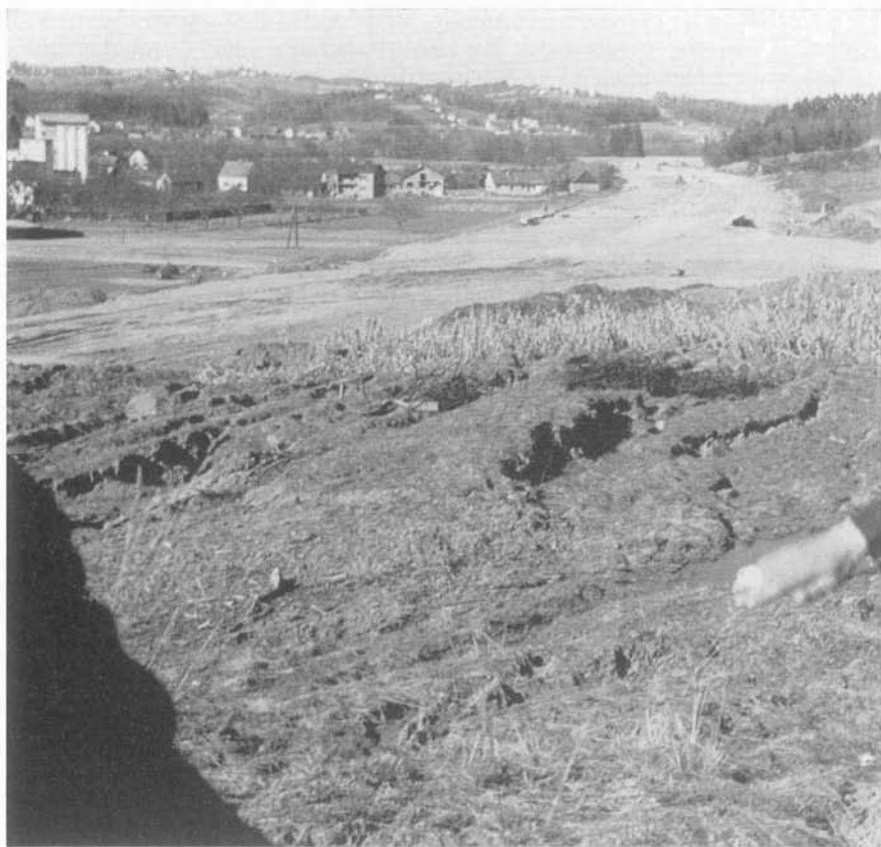
Abb. 25. Südautobahn Raababerg

5.13 Unmittelbar bei Eintritt der Autobahn vom Osten her in das Grazer Feld wurde der südlich angrenzende R a a b a b e r g (Höhe 420 m) als Seitenentnahme abgebaut. An seinem flach gegen Norden zum Autalbach auslaufenden Gehänge wird dieser bei Höhe 360 m von der Autobahn ca. 5 m tief eingeschnitten. Der Einschnitt erfolgt hier in einen grauen, scheinbar homogenen, sandig-tonigen Schluff, der von ca. 2—3 m mächtigen, braunen, sandigen Verwitterungslehm überlagert wird. Die Grenzschichte zwischen dem braunen Hangendlehm und dem grauen Schluff steigt hangparallel zum Raababerg hin ab. Mit der Durchführung des Einschnittes wurde gleichzeitig der Abtrag des Raababerges begonnen, der

über eine in einem Einschnitt geführte Aufschließungsstraße zwischen Raababerg und Autobahn ca. 150 m südlich der Autobahn bei Höhe 380 m erfolgte. Der Transport wurde gróßtenteils mit 35-t-Groókipperfahrzeugen durchgeführt. Mit großer Geschwindigkeit, voll beladen, donnerten diese unter Übertragung großer Vibrationen in das zum Autobahneinschnitt flach abfallende Gehänge bergab. Dadurch wurde die gesamte Wiesenfläche mit Obstbäumen zwischen Autobahn und Aufschließungsstraße bewegt (Abb. 25). In der bergseitigen Einschnittsböschung der Autobahn brach das hangende Lehmmaterial an Gleitharnischen treppenförmig mit Setzungen und Brüchen ab.
