Erfahrungen mit ingenieurbioologischen Bauweisen bei Wildbächen

HR. DI.
Alois BAUMGARTINGER
Forsttechnischer Dienst für Wildbach-
u. Lawinerverbauung, Gebietsbaulei-
tung Attergau und Innviertel,
Atterseestraße 6
A-4863 Seewalchen a.A.

Zeitschrift/Journal: [ÖKO.L Zeitschrift für Ökologie, Natur- und Umweltschutz](#)

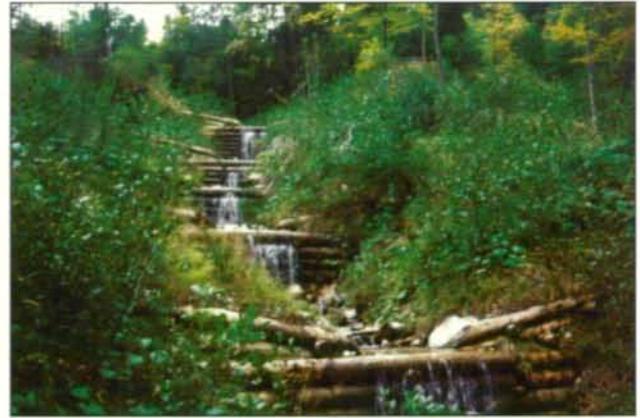
Abb. 5: Konsolidierung einer labilen Grabenstrecke (Erosions­feile) durch Rundholzsperrungen und anschließender Aufforstung mit standortgerechten Baumarten (Schobergräben, St. Lorenz).

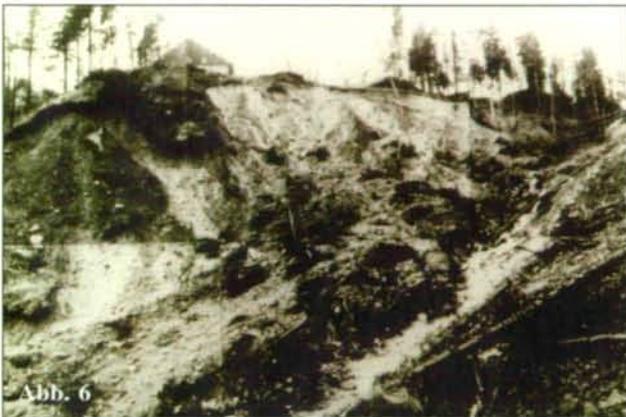
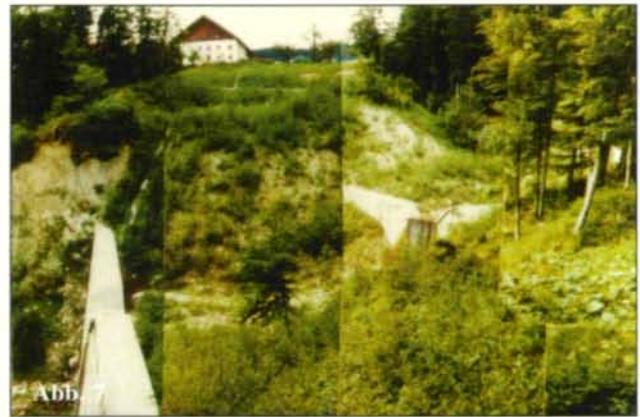
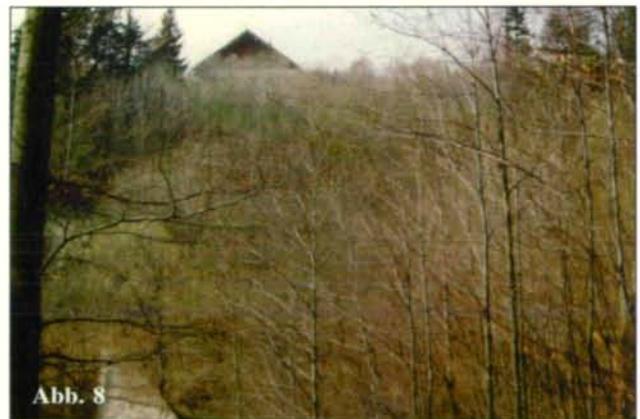
Abb. 6 - Abb. 8: Sicherung des Anbruchkessels im Steinerbach-Oberlauf durch massive Anhebung der Grabensohle mit Konsolidierungssperren in Beton als Voraussetzung für die anschließende Sanierung der labilen Grabenein­hänge mit Lebendbauweisen (Gemeinde Mondsee u. Tiefgraben, 1966-1969).

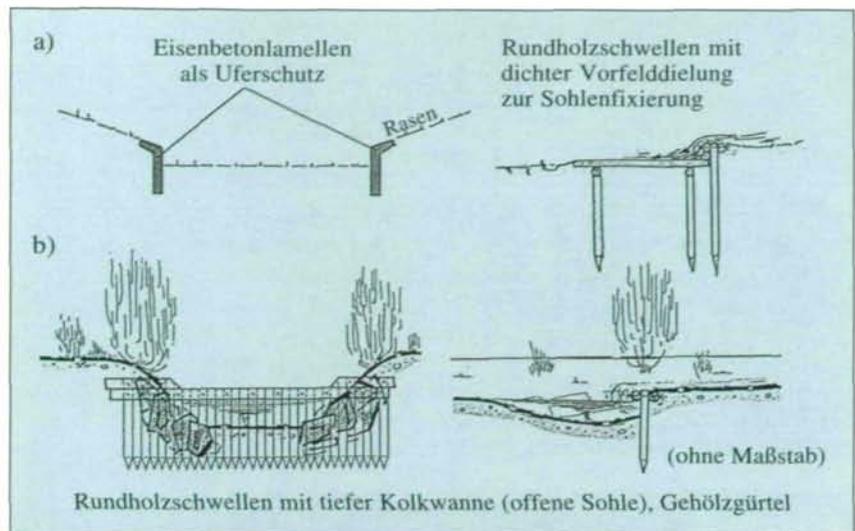
Der Spranzlbach wurde im Bereich seiner ausgeprägten Umlagerungsstrecke in den Jahren 1926 - 1933 auf eine Länge von rund 1,3 km durchgehend reguliert, wobei zahlreiche Durchstiche zur heutigen Begradigung führten. Im Interesse der landwirtschaftlichen Nutzung bis an das Mittelwasserbett wurden zur Sicherung dieser Uferlinie sogenannte Eisenbetonlamellenbauten (Abb. 14) ausgeführt. Es handelt sich dabei um

Abb. 14: Bautypen am Spranzlbach: a) bei der Regulierung in den Jahren 1926 - 1933 und b) nach dem Instandsetzungsprogramm 1987.

dünnwandige, senkrechte, niedrige Betonmauern mit einem betonierten Ansatzstück für die anschließende, ca. 1 : 3 geneigte, beraste Böschung. Die Sohle mußte zufolge der Laufverkürzung bei einem Gefälle von 2 - 3 % durch Sohlschwellen fixiert werden. Diese bestanden aus kurzen, mannipolierten Rundhölzern und Vorfelddielungen auf Polsterhölzern; letztere waren notwendig, da tiefere Kolke wegen der geringen Länge der händischen Mannipolierungen bestandsgefährdend waren. Auf den Böschungen fehlte der Uferbewuchs bei der seinerzeitigen Regulierung zur Gänze (Abb. 15). Nachdem diese Einbauten großteils in Verfall begriffen waren und beim Hochwasser im Jahre 1985 dadurch massive Uferabbrüche entstanden, wurde im Jahre 1987 ein **Instandsetzungsprogramm** mit der **Zielsetzung** einer gleichzeitigen **Revitalisierung** ausgeführt. Die Umwandlung der bachnahen, geböschten Wiesenflächen in einen Ufergehölzgürtel wurde auch von den Grundbesitzern akzeptiert; der Grund hierfür liegt u.a. auch darin, daß heute diese Uferböschungen maschinell erschwert zu bearbeiten sind. Die Linieneinführung des Gewässers konnte nicht geändert werden. Die Neuerrichtung bzw. Ausbesserung der Querwerke erfolgte wiederum durch mannipolierte Rundholzsohlschwellen, wobei aber durch Baggereinsatz mit Ramme die Piloten so lang gewählt wurden, daß im Vorfeld eine tiefe Kolkwanne möglich wurde und eine Absicherung dieses Bereiches nur seitlich an den Böschungen notwendig war; dadurch ergaben sich sehr günstige Fischeinstände (Abb. 16). Bei den Leitwerksbauten wurden vor allem die naturfernen Betonlamellen ersetzt; soweit es möglich war, wurden Weidenverflechtungen ausgeführt, nur im unmittelbaren Vorfeldebereich der Sohlschwellen und an den Prallufern wurden rustikale Steinsätze eingebaut. Die Wiederbegründung eines Ufergehölzgürtels erfolgte durch ergänzende Bepflanzung der Böschungen (Abb. 17).

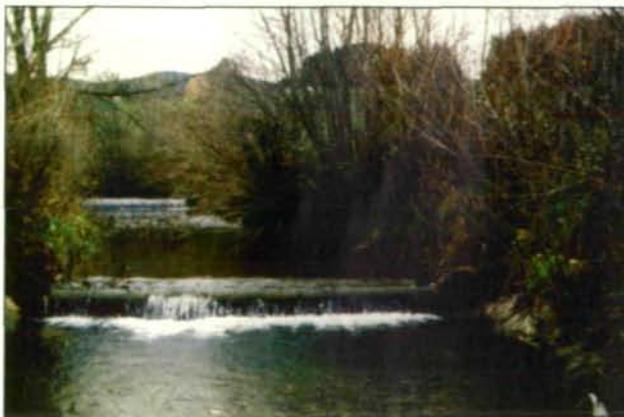
Abb. 17: Zustand bei Normalwasserführung (1992). Die völlige Austrocknung im Jahrhundert-sommer 1992 ist als ein seltenes Ereignis einzustufen.

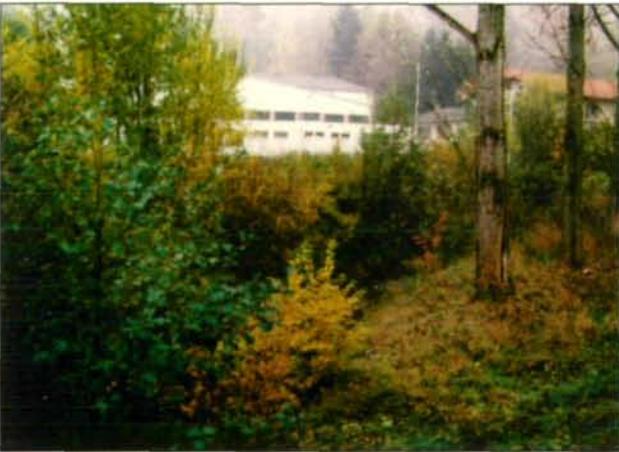
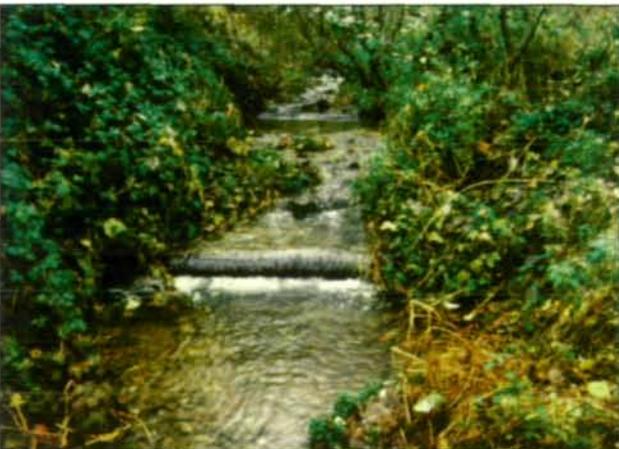
Abb. 20:
Dichter
Uferbewuchs
5 Jahre nach
Bauabschluß.

Abb. 21:
Durch Anlan-
dungen und
Verkrautung
haben sich
innerhalb der
Regulierungs-
strecke wieder
weitgehend
natürliche
Gewässerver-
hältnisse
eingestellt.

Bei der Instandsetzung dieser Strecke durch die WLW war es durch eine geringe Abrückung vom Straßenkörper und den Verzicht auf einen schmalen Streifen der Lagerfläche möglich, naturnähere Bauweisen einzusetzen. So wurden die Ufermauern durch sehr rauhe Steinsätze mit Asteinlagen und Bepflanzungen der Erdböschungen ersetzt; die Sohle wurde infolge des Bachgefälles von 6 % durch niedere Sohlschwellen in Rundholzbauweise gesichert (Abb. 19). Die seither eingetretenen kleineren Anlandungen und Verkrautungen im Sohlenbereich werden belassen. Dieser Bachabschnitt ist heute so gut strukturiert und verwachsen, daß die Regulierung nur mehr durch die nicht wesentlich änderbare Linienführung als solche erkannt werden kann (Abb. 20 u. 21).
