Ökologie und Hochwasserschutz Hand in Hand -

Hochwasserschutz an der Krems in Ansfelden -
Teil 2: Baudurchführung und erste Entwicklungen

Dipl.-Ing. Franz SCHANDA
Büro für Landschaftsökologie,
Landschaftsplanung und
Naturschutzplanung
4694 Ohlsdorf, Miglweg 15
office@landschaftsplan.at

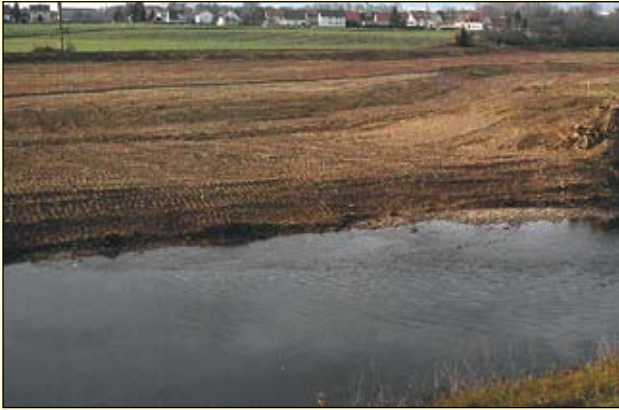
Abb. 10-15: Einströmbereich zwischen 1. und 2. linksufriger Insel

Abb. 10: Nach Fertigstellung, noch vor Flutung des linksufrigen Seitengerinnes (5. 12. 2006)

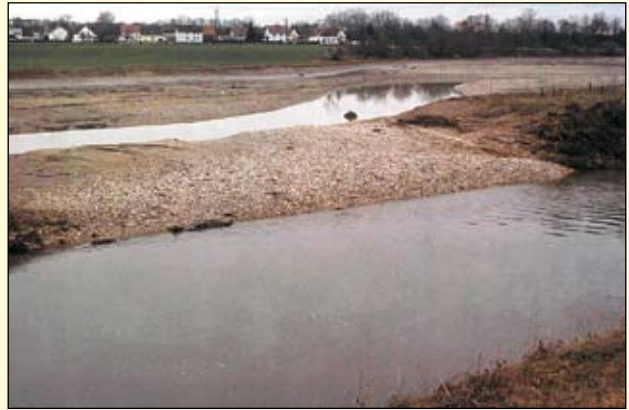
Abb. 11: Nach Flutung des linksufrigen Seitengerinnes und nach 1. Hochwasser (22. 1. 2007)

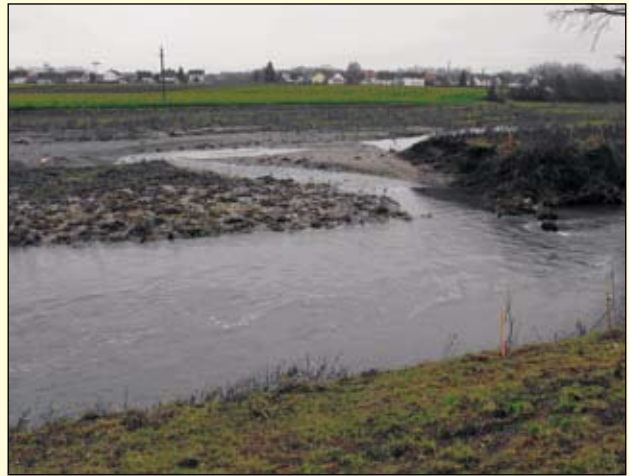
Abb. 13: Einströmen in das Seitengerinne bereits bei hohem Mittelwasser (24. 10. 2007)

* Entwicklung einer (dem soeben vorher beschriebenen Uferabbruch an der Stirnböschung der großen 2. Insel vorgelagerten) **Hochwasser-Fließrinne vom Kremsbett zum (tieferliegenden) Seitengerinne** mit großem tieferem Kolk im kremsnahen Abschnitt - auch diese Entwicklung wurde durch die Ablenkung des Stromstriches durch die oben angegebene am Kremsufer eingebaute Wurzelstockbühne ausgelöst. Durch die einzelnen kleinen Hochwasserabflüsse wurde diese Fließrinne immer deutlicher bis zum Seitengerinne hin eingetieft, so dass nun bereits auch (geschätzte) hohe Mittelwasserabflüsse zu einem kleinen ständigen Abfluss in das linksufrige Seitengerinne führen. Im Hinblick auf die Frischwasserdotierung des Seitengerinnes ist dies sicherlich als positiv zu werten. Beim Verfasser besteht ja durchaus die (klammheimliche) Hoffnung, dass möglicherweise ein entsprechendes Großhochwasser hier eine deutliche, ständige Seitenarmverbindung oder gar eine Verlagerung des Krems-Hauptlaufes herstellt, und so eventuell die (im Projektentwurf) ursprünglich geplante ständige Dotierung des Seitengerinnes (nun ohne behördliche Projektbewilligung - siehe dazu auch Hinweise im 1. Berichtsteil) natürlich zustande kommt. (vgl. vor allem Abb. 12 bis 15)

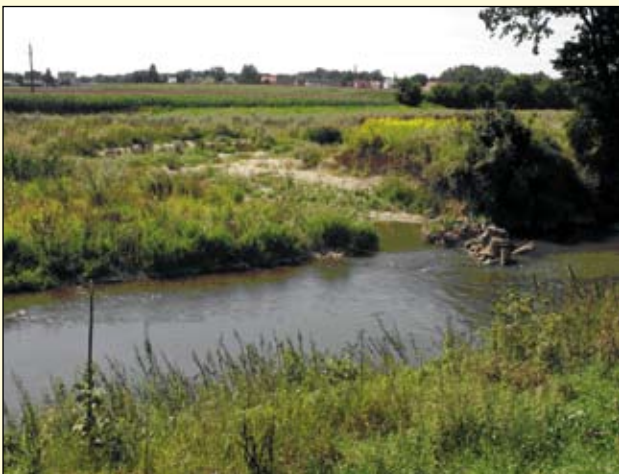
Abb. 14: Bei Mittelwasser erfolgt (noch) kein Einströmen in das Seitengerinne (6. 8. 2008).

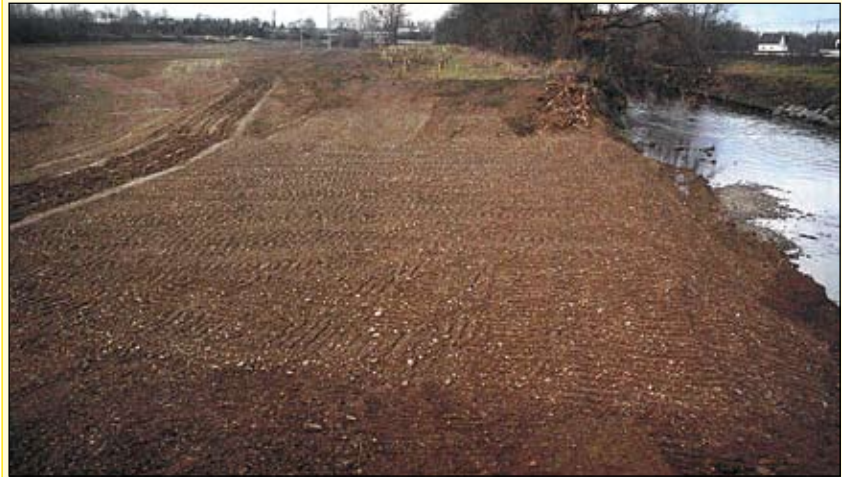
Abb. 16-19: Blick von der 1. Insel über den Überströmbereich zum oberen Ende der 2. Insel.

Abb. 16: Rechts die Krems, links das noch nicht geflutete Seitengerinne, Ausgangszustand nach Herstellung (5. 12. 2006)

* Markante Erosion der Stirnböschung der großen 2. Insel an deren oberem Ende und **Entwicklung eines offenen Erd-Steilufers/Uferabbruches** über die gesamte Böschungshöhe - diese Ufererosion wurde vor allem durch die Ablenkung des Stromstriches durch den Einbau der Wurzelstöcke als Bühne am

linken Kremsufer am Beginn der 2. Insel ausgelöst, war also beabsichtigt und vorhersehbar (vgl. Abb. 10 bis 15, 16 bis 19). Da die Wurzelstöcke nun uferseitig bereits fast umspült werden, ist anzunehmen, dass ihre strömunglenkende und damit erosionsfördernde Wirkung sehr bald stark nachlassen wird. Die Entwicklung

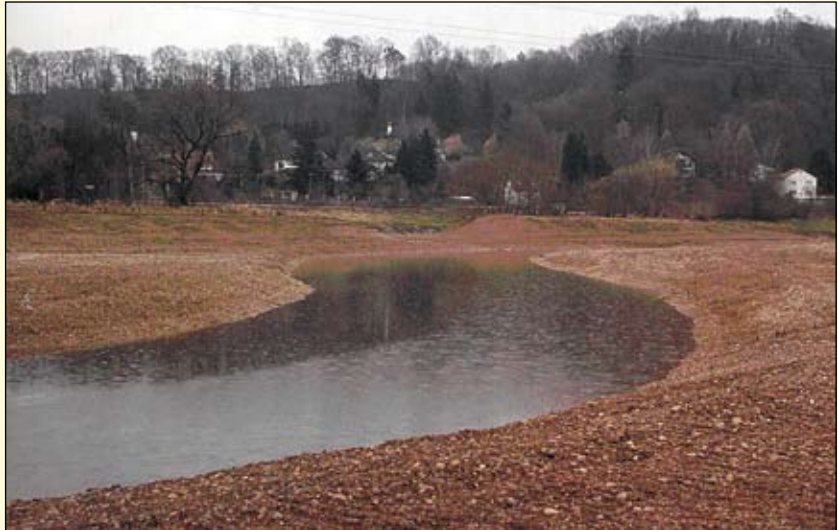
Abb. 22-24: Linksufriges Seitengerinne flussaufwärts.

Abb. 22: Zustand nach Fertigstellung und Flutung (4. 1. 2007)

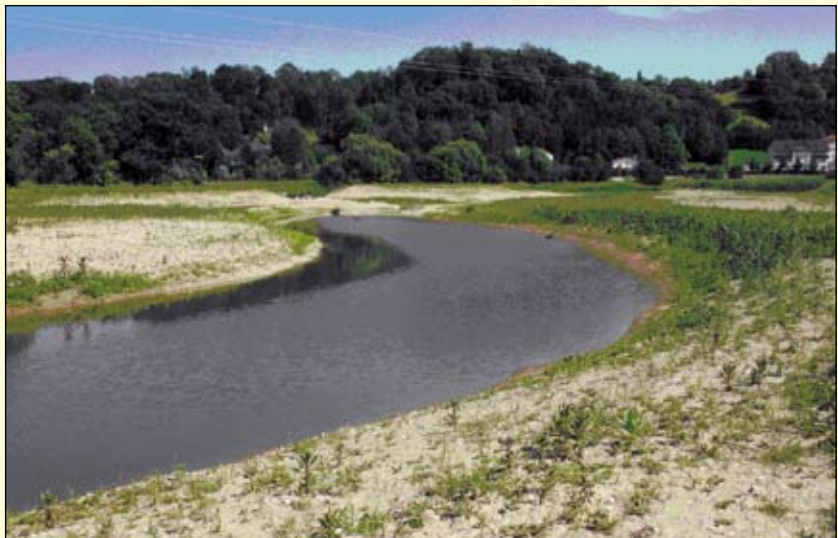
Abb. 23: Zustand 5 Monate nach Fertigstellung (31. 5. 2007)

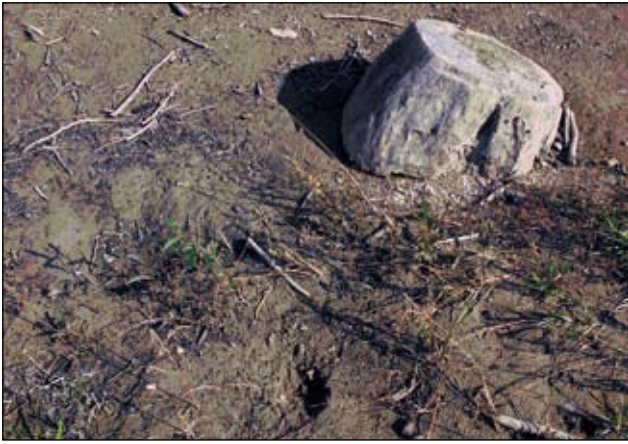
* **Großflächige Ablagerungen von Sedimenten** in großen Teilen des gesamten Absenkungsbereiches und des Seitengerinnes, lokal auch von Treibholz und Wurzelstöcken. Dabei sind bereits auch kleinräumige Differenzierungen der Korngrößen zu beobachten (vgl. unter anderem

Abb. 25: In den Feinsedimentablagerungen im Absenkungsbereich keimen bereits im ersten Sommer nach Herstellung etliche Gehölzarten, meist Weiden, so wie hier Purpurweide und Bruchweide. Der Wurzelstock ist eingeschwemmt (24. 9. 2007).

Abb. 20, 24, 25). Durch die Ablagerungen wurde das Seitengerinne an einer Stelle beinahe gänzlich bis zur Wasseroberfläche verfüllt und so (bei Normalwasserstand) fast in 2 Teile getrennt; dazwischen bildete sich ein schmales Gerinne im Fein(schlamm)sediment aus.

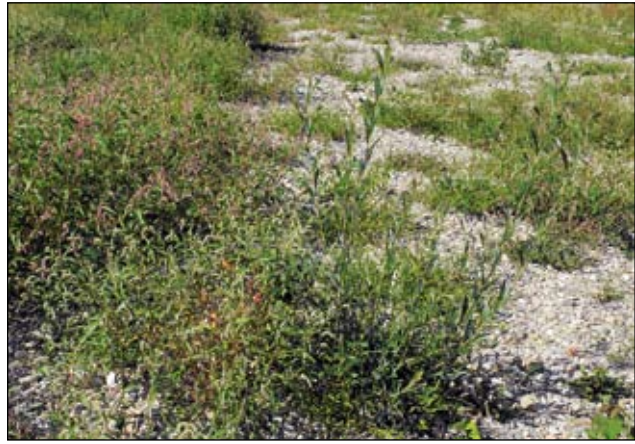
Abb 26: In den schotterreichen Ablagerungen im Absenkungsbereich ist die lückige Initialvegetation im 2. Sommer nach Herstellung bereits deutlich stärker entwickelt, auch hier ist in Teilbereichen schon das Aufkommen von Weiden zu beobachten. Im Bild Knöterichflur, vorne mit Purpurweide (6. 8. 2008).

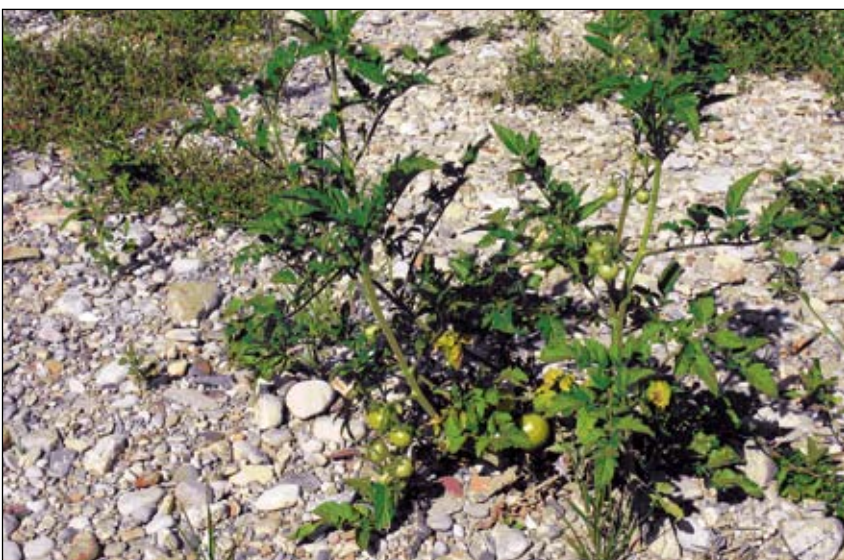
Abb. 27: Durch die Hochwässer werden in den Absenkungsbereichen neben absichtlich oder unabsichtlich „entsorgtem“ Müll und Schwemmgut auch verschiedenste Samen von Kulturpflanzen und „Exoten“ eingeschwemmt, welche dann hier keimen können. Auch Nutzpflanzen wie diese prächtigen Paradeiserstauden ...

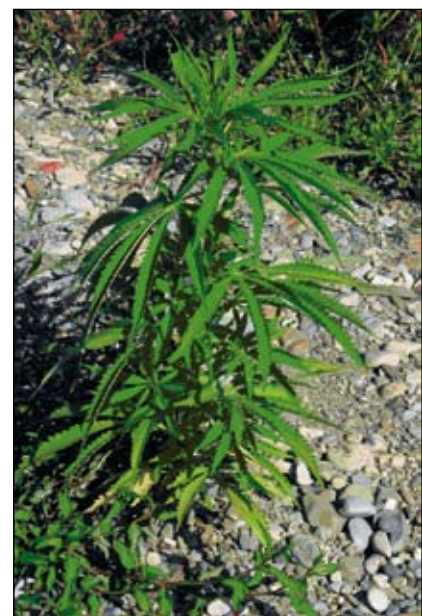
Abb. 28: ... sowie diese Hanfpflanze wurden schon festgestellt.

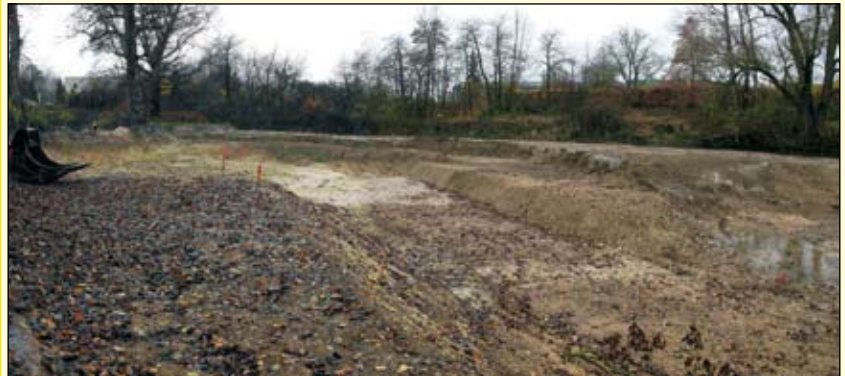
Abb. 29-31: Beispiel aus dem 2. Bauabschnitt mit rechtsufriger Aufweitung des Kremsettes und Nebenarm Blick flussaufwärts.

Abb. 29: Bauzustand 13. 11. 2008

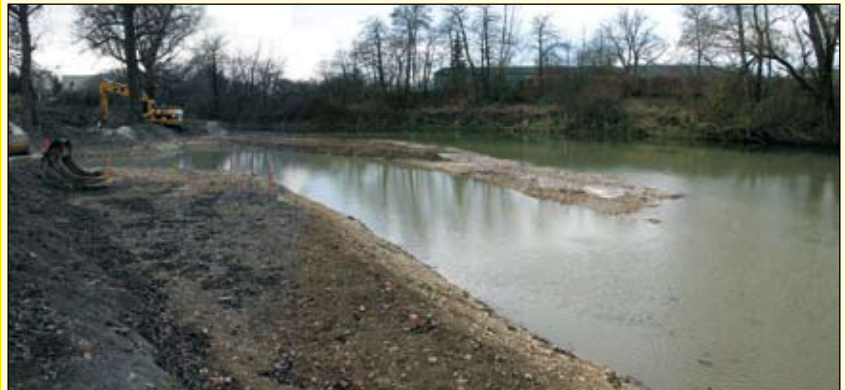
Abb. 30: Nebenarm mit Belassung einer tiefliegenden Landzunge zur Krems hin, im Vordergrund am Ufer breite Geländeabsenkung. Bauzustand 20. 11. 2008

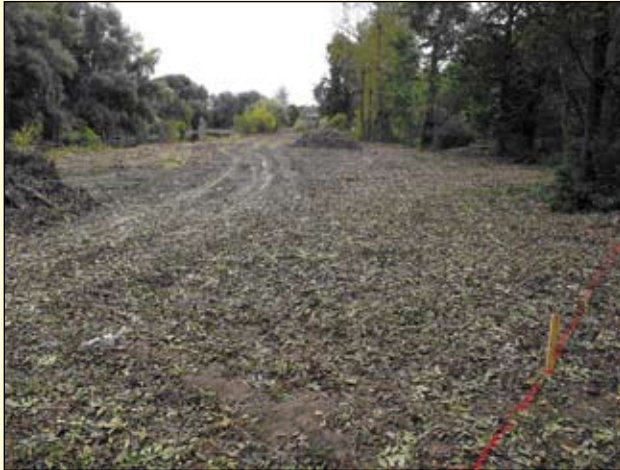
Abb. 32-35: Beispiel aus dem 2. Bauabschnitt mit rechtsufriger Aufweitung des Kremsbettes mit Nebenarm.

Abb. 32: Blick flussabwärts, Zustand bei Baubeginn (2. 10. 2008).

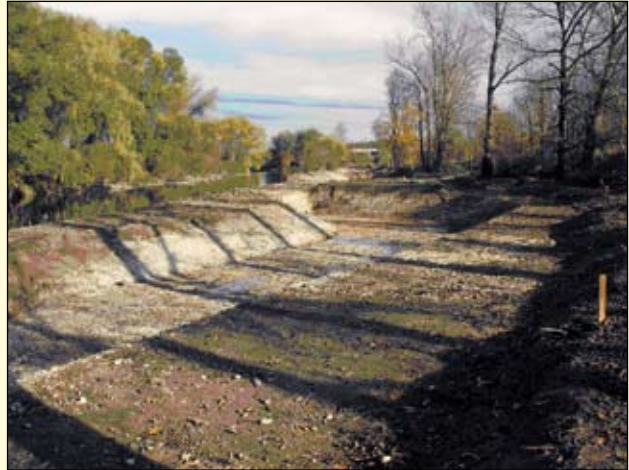
Abb. 33: Bauzustand mit Nebenarm bei Beginn der Flutung, die Insel und ein breiter Uferstreifen wurden abgesenkt (5. 11. 2008).

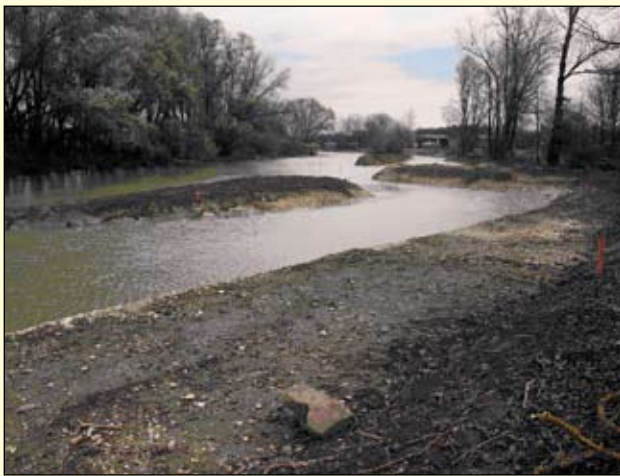
Abb. 34: Nach Fertigstellung: Insel wurde bereits bepflanzt, Weidensteckhölzer an Uferböschungen fehlen noch (20. 11. 2008).
