Kärntner Institut für Seenforschung Naturwissenschaftliches Forschungszentrum

Makrozoobenthische, ökomorphologische und hydromorphologische Erhebung des Ebriachbaches

Klagenfurt am Wörthersee, im Oktober 2010

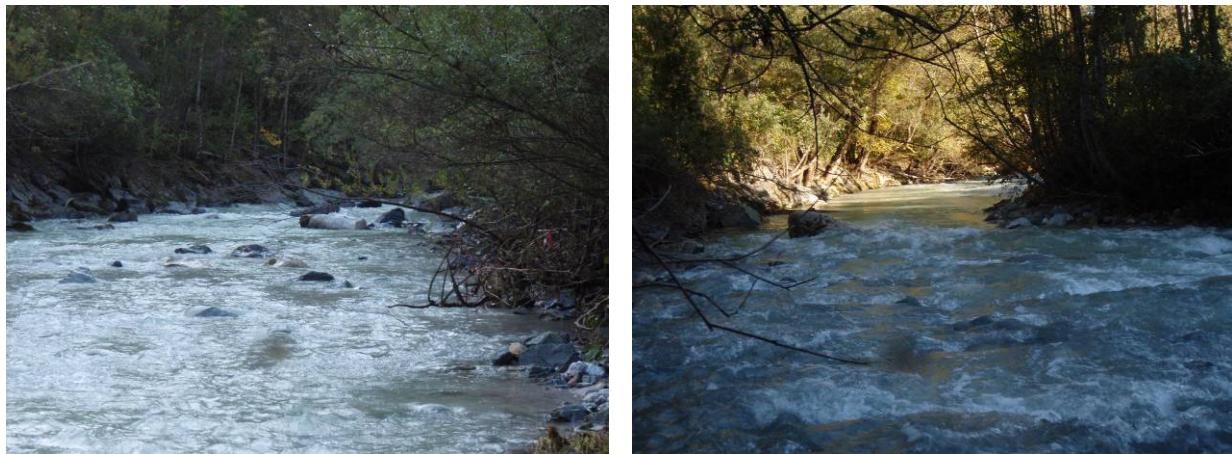
Abbildung 3: Ebriachbach. Fotos. K. Mikula

Das Gewässer präsentiert sich im beprobten Abschnitt als ein im Verlauf leicht pendelnder, stark strömender, recht ausladender Gebirgsbach. Durch ein erst kürzlich zurückliegendes Hochwasser ist das Wasser milchig-trüb und der Wasserstand noch etwas höher als normal. Insgesamt ist das Aussehen des Ebriachbaches recht heterogen, Gewässerbreite und –tiefe wechseln oft, auch die Strömung ist divers. Im Schnitt liegt die Gewässertiefe bei 0,3 m (maximal 0,8 m), die mittlere Breite beträgt etwa 15 m. Die Strömung liegt zwischen 1,5 und 2 m/s, das Strömungsmuster ist in Ufernähe sanft gleitend, im Stromstrich turbulent, an Verengungen zeitweise schießend. Im Längsverlauf kommen ab und zu kleinere natürliche Abstürze (bis etwa 80 cm) vor. Die Ufer sind beidseitig mäßig steil, natürliche und naturnah gestaltete Abschnitte wechseln sich ab. Der Uferbewuchs besteht aus Bäumen und Sträuchern, die Beschattung des Gewässers liegt bei etwa 30 %. Wald und Wiesen bilden das nähere Umland.

Die Substratanteile sind sehr ausgewogen: Mega-, Makro-, Mikrolithal sowie Akal kommen auf jeweils 20 %, Mesolithal und Psammal auf jeweils 10 %. Mega- bis Mikrolithal sind über das gesamte Gewässerbett gleichmäßig verteilt, Akal und Psammal lagern sich hauptsächlich in Ufernähe ab. Interstitial ist kaum gegeben, da größere Lücken mit Akal und Sand gefüllt sind.

Phytobenthischer Aufwuchs ist nur auf sehr grobem Substrat ausfindig zu machen, da beinahe sämtliche Steine durch das Hochwasser umgelagert und abgeschliffen sind. Dieser Aufwuchs besteht aus einer schwachen, grünlich-gelben Vegetationsfärbung sowie gelegentlichen *Chamaesiphon*-Spots. Hie und da klammert sich ein Moospölsterchen an Megalithal.

Das Makrozoobenthos ist recht klein und – zumindest mit freiem Auge vor Ort – nicht sonderlich zahlreich. Ausgemacht werden konnten: Heptageniidae, Hydropsychidae, Simuliidae, Baetidae sowie ein paar *Isoperla* und eine *Perla*.

Zum Zeitpunkt der Probenahme wurden folgende Werte gemessen: Wassertemperatur 9,3 °C, pH-Wert 7,9, elektrische Leitfähigkeit 292 µS / cm, Sauerstoffgehalt 11 mg/l bzw. 103 % Sättigung.

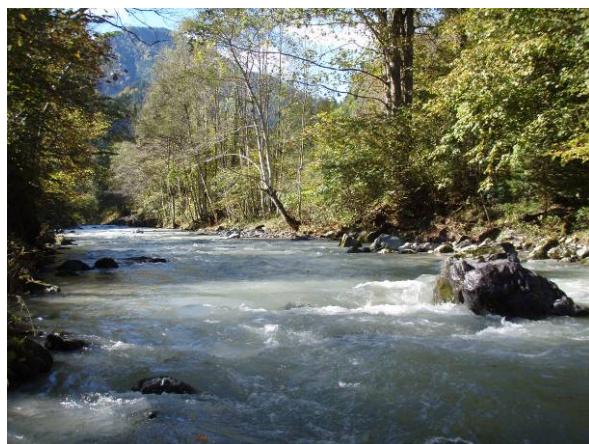
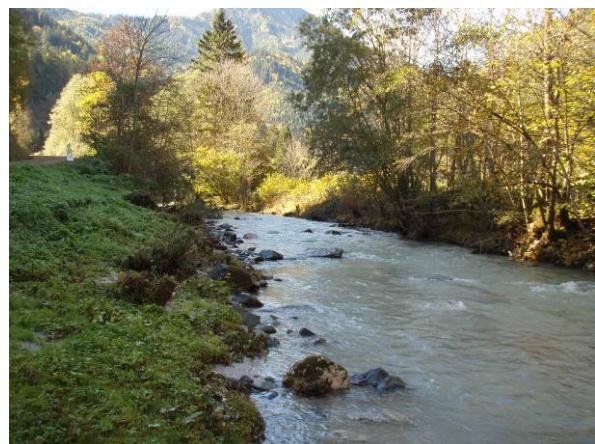
Abbildung 13: Ebriachbach Bereich 1,28 – 1,45. Fotos: K. Mikula

Der Ebriachbach weist in diesem Bereich ein breites Flussbett, mit unterschiedlichen Strömungsmustern und Wassertiefen auf. Das Gerinne selbst ist unverbaut, mit natürlicher Substratzusammensetzung (hauptsächlich- Mega- Makro und Mesolithal mit feineren Fraktionen in Anlandungsbereichen). Entlang des gesamten Abschnittes befinden sich an beiden Seiten punktuell vorgelagerte Blocksteine, diese sind zum großen Teil verlandet und mit Vegetation überwachsen. Diese lokal auftretenden Ufersicherungen entsprechen dem Gewässercharakter. Zwischen diesen bemosten Blocksteinen sammelt sich Sand und Totholz. Das Bettbildungspotential entspricht dem natürlichen Zustand und ein Austausch mit dem hyporheischem Interstitial ist gewährleistet. Der Uferbegleitstreifen ist an beiden Seiten sehr schmal ausgebildet bzw. fehlt zur Gänze.

Insgesamt wird dieser Gewässerabschnitt mit 1,35 bewertet. Dies entspricht der **Zustandsklasse 1**.

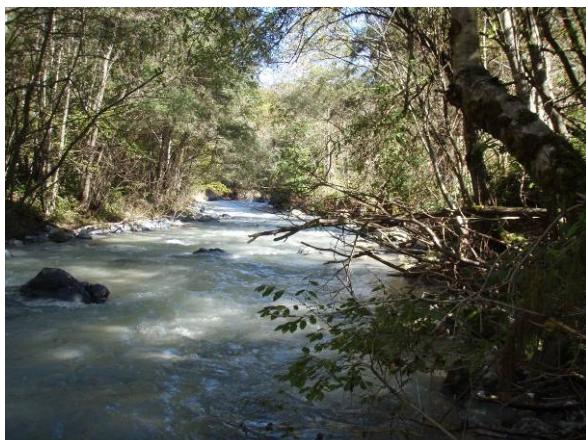
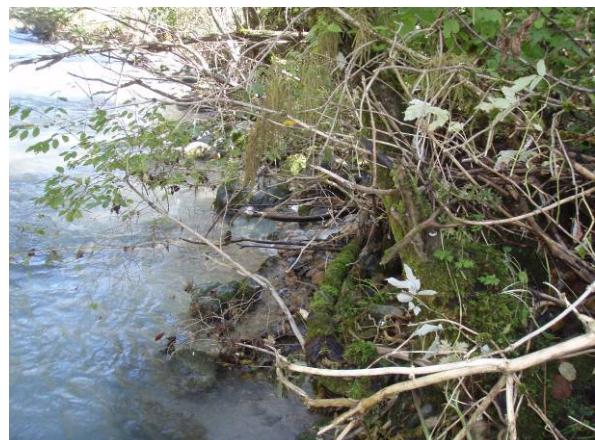
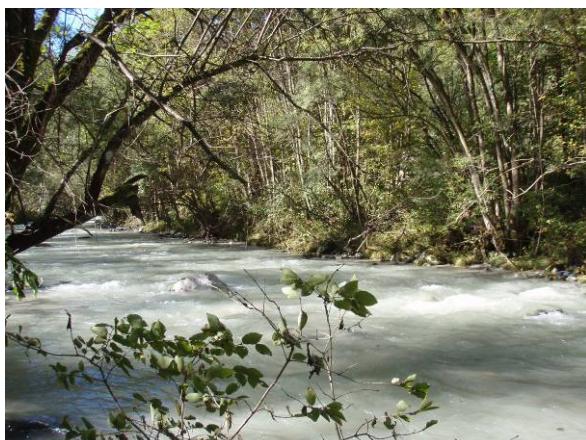
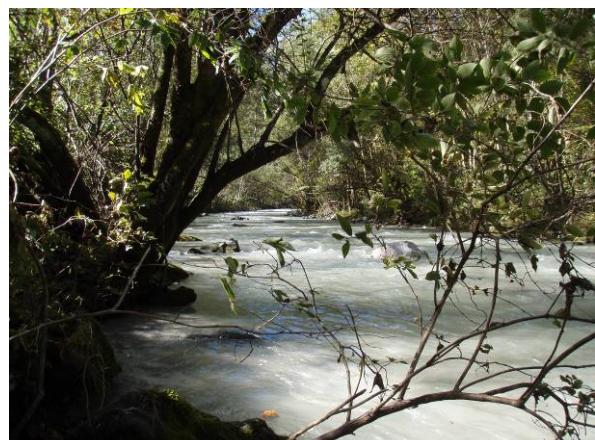
Abbildung 14: Ebrachbach Bereich 1,45 – 1,68. Fotos: K. Mikula

Dieser Abschnitt ist durch eine natürliche Linienführung und einem Längsprofil ohne anthropogene Verbauungsmaßnahmen gekennzeichnet. Das Bachbett besitzt eine breitere Ausdehnung und die Strömungsmuster besitzen große Varianzen. Es kommt durch das heterogene Substrat zur Bildung unterschiedlicher Wassertiefen. Das Bettbildungspotential entspricht dem natürlichen Zustand und ein Austausch mit dem hyporheischem Interstitial ist gegeben. Die Strukturierung, das Material und die Neigung der Böschung entsprechen dem natürlichen Zustand. Der Böschungsfuß ist an beiden Seiten gut strukturiert und es kommt in Stillwasserbereichen zur Ansammlung von Sand und Totholz. An beiden Seiten ist ein schmaler Uferbegleitstreifen vorhanden. Bei Flkm 1,55 befindet sich am rechten Ufer über ein kurzes Teilstück eine Mauer aus geschlichteten Blocksteinen. Dieser Mauer sind Megalithalblöcke vorgelagert und somit ist dieser Abschnitt am Böschungsfuß nicht strukturlos.

Insgesamt wird dieser Gewässerabschnitt mit 1,25 bewertet. Dies entspricht der **Zustandsklasse 1**.

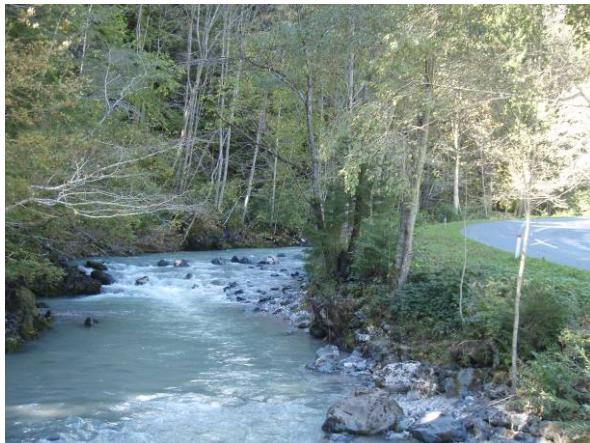
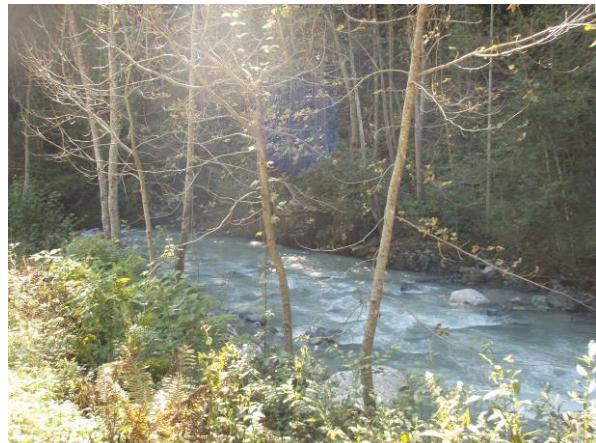
Abbildung 19: Ebriachbach Bereich 2,7 – 2,8. Flussauf; Flussab; Fotos: K. Mikula

Auch hier findet sich bei Flkm 2,7 wieder eine Verbauungsmaßnahme in Form einer Brücke. Flussauf der Brücke wird das rechte Ufer von einem steilen Hangwald begrenzt. Entlang des linken Ufer verläuft die Straße, hier ist daher kein Uferbegleitstreifen ausgebildet. Die Strömungsmuster besitzen große Varianzen und durch die heterogene Substratzusammensetzung kommt es zur Bildung unterschiedlicher Wassertiefen. Der Böschungsfuß ist an beiden Seiten durch punktuell vorgelagerte, verlandete Blocksteine und feineren Fraktionen im Anlandungsbereich sehr gut strukturiert. Das Bettbildungspotential entspricht in diesem Abschnitt dem natürlichen Zustand und ein Austausch mit dem hyporheischem Interstitial kann erfolgen.

Insgesamt wird dieser Gewässerabschnitt 1,42 bewertet. Dies entspricht der **Zustandklasse 1**.
