# Kärntner Institut für Seenforschung Naturwissenschaftliches Forschungszentrum

## Ökomorphologische, hydromorphologische und fischereiliche Untersuchungen am Faaker Seebach

Im Auftrag des Amtes der Kärntner Landesregierung, Abteilung 8 (Kompetenzzentrum Umwelt, Wasser und Naturschutz),  
Flatschacher Straße 70, 9020 Klagenfurt am Wörthersee

Klagenfurt am Wörthersee, im Februar 2012

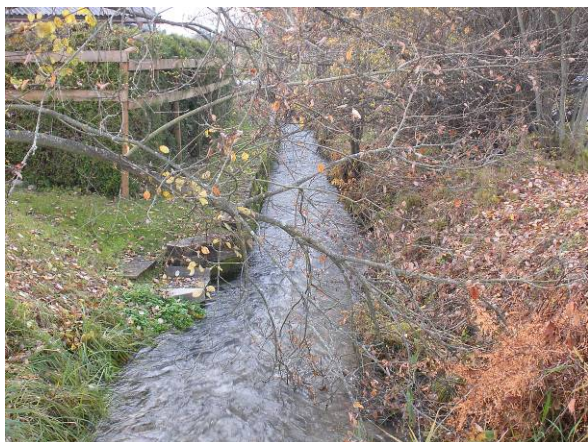
Restwasserstrecke mit linksseitiger Ufermauer.

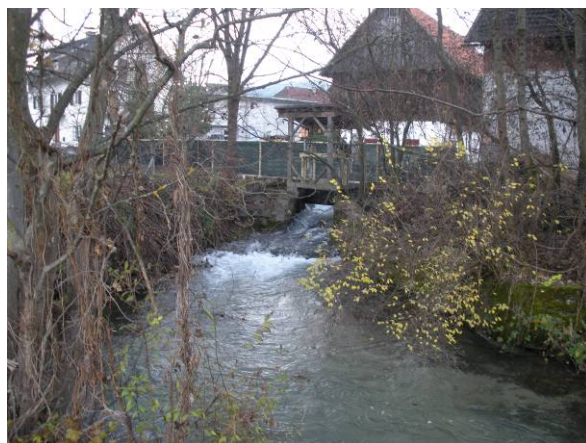
Wasserrückführung KW Koller bei Flkm 5,75.

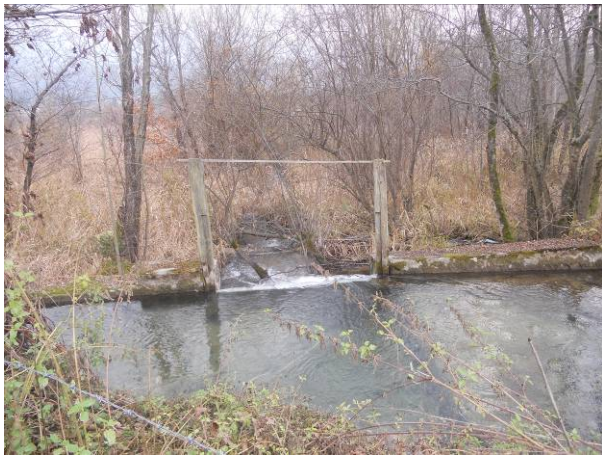
Wehr KW Oschgan, Flkm 3,56

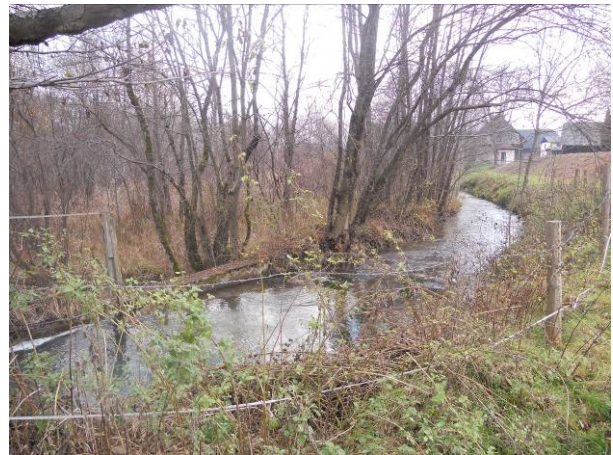
Triebwasserkanal (Mühlbach 3) vom KW Oschgan

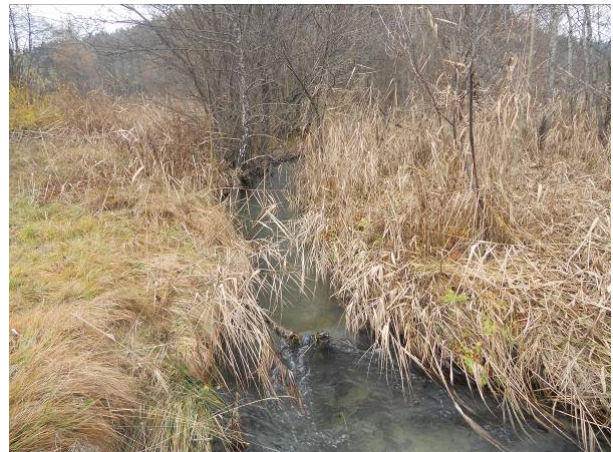
Restwasser direkt unterhalb Wehr

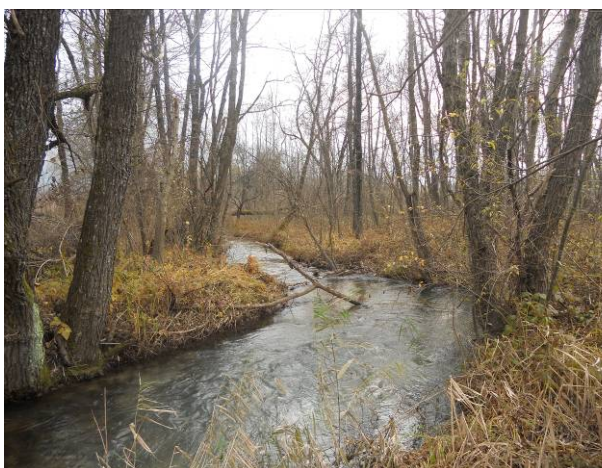
Restwasserstrecke kurz vor Einmündung des  
Triebwassers

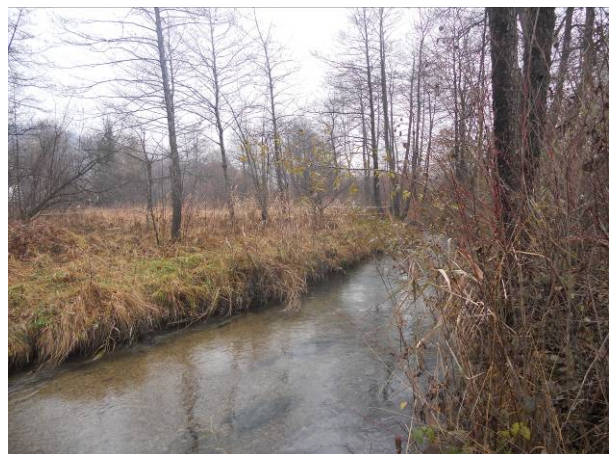
Beide Ufer sind in diesem Bereich nur punktuell mit Blocksteinen gesichert. Von Flkm 3,2 bis 3,15 grenzt eine Weide an das rechte Ufer. Die Böschung ist hier spärlich bewachsen und Uferbegleitsaum gibt es keinen. Zwischen Flkm 2,15 und 2,2 besteht ein Reststück der natürlichen Moorlandschaft am rechten Ufer. Weiter flussab bis Flkm 3,1 grenzt die Weide wieder bis zum Ufer. Am linken Ufer ist die Böschungsvegetation relativ gut ausgeprägt, auch der Uferbegleitsaum ist fast durchgehend und annähernd natürlich vorhanden. Die Sohle ist nicht befestigt.

Der Abschnitt wird mit 1,9 bewertet. Dies entspricht der **Zustandsklasse 2**.

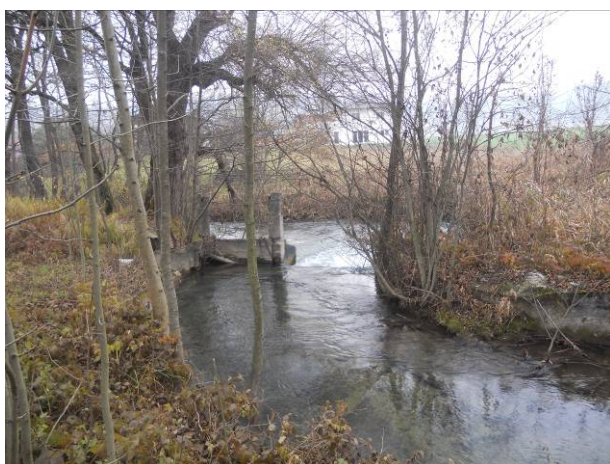
Bereich oberhalb alter Wehranlage, Flkm 3,0

Am Beginn dieses Bereiches stehen Reste einer alten Wehranlage (Abbildung 21, Abbildung 22). Die Absturzhöhe beträgt ca. 40 cm und ist nicht fischpassierbar. Das KW Maizinger ist nicht mehr in Betrieb. Weitere Sohlschwellen befinden sich bei Flkm 2,95 mit 30 cm Absturzhöhe (nicht bzw. bedingt, für große Fische, fischpassierbar); bei Flkm 2,9 und 2,8 befinden sich zwei weitere nur bedingt (für große Fische) fischpassierbare Sohlschwellen mit ca. 20 cm Absturzhöhe.

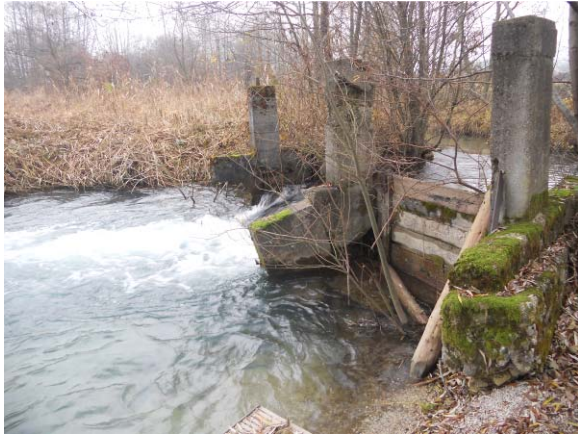
Alte Wehranlage, Flkm 3,0

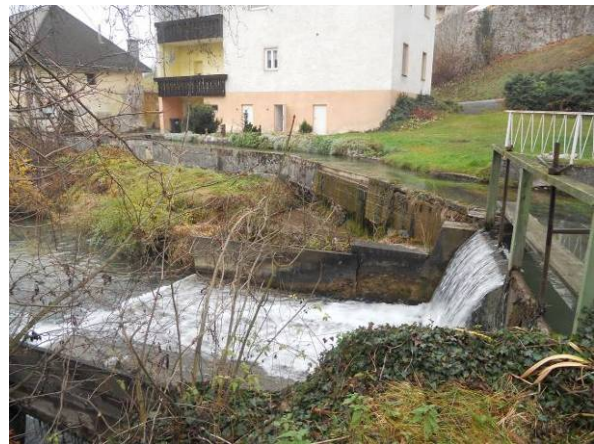
Der hier vorhandene Mühlbach (Abbildung 23, Bild 2 und 3) ist als „Mühlbach 4“ im Kapitel 4.3.4 - Mühlbach 4 bei Flkm 2,49 – 2,45 - näher beschrieben.

Triebwasserkanal mit Überwasserabfluss KW Tomaschitz, Bild 2

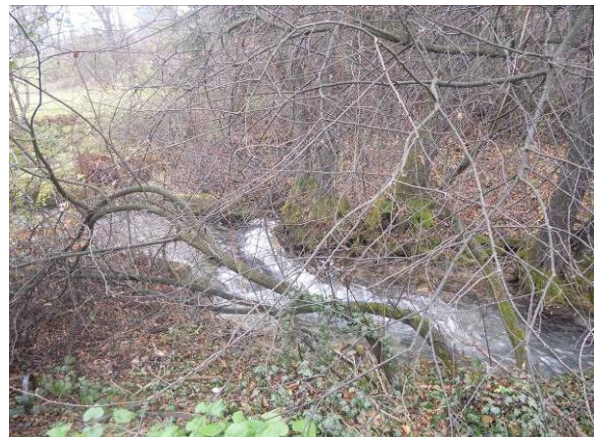
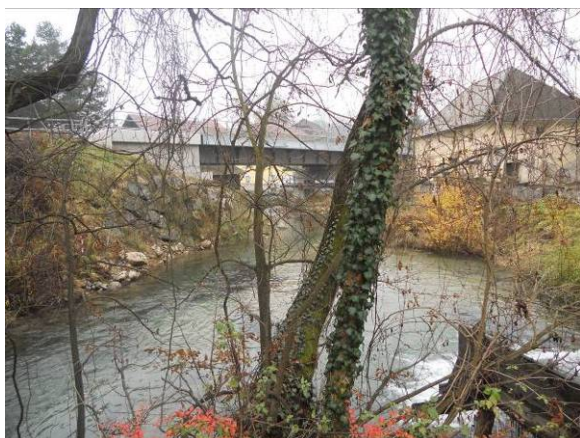
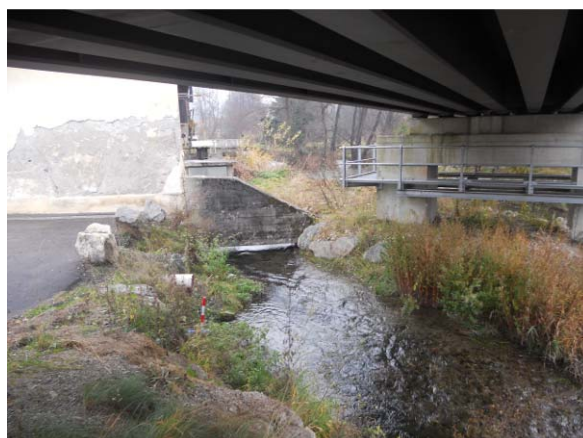
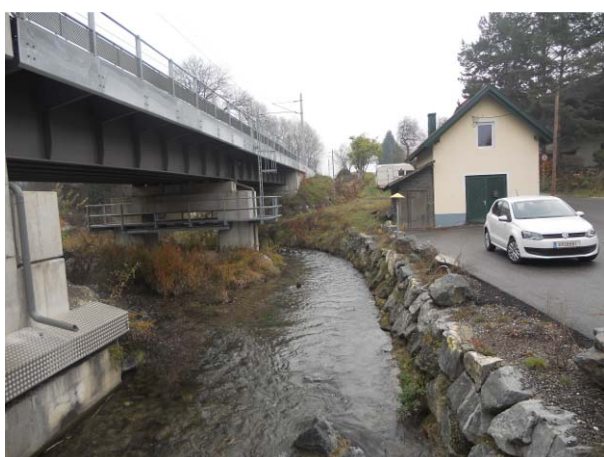
Restwasserstrecke KW Tomaschitz, Bild 4

Restwasserstrecke KW Tomaschitz mit Überwasserrückgabe, Bild 5

unterhalb KW Tomaschitz, Bild 6

Teil der Restwasserstrecke bzw. Ausleitung KW Tomaschitz, Bild 7

Teil der Restwasserstrecke bzw. Ausleitung KW Tomaschitz, Bild 8

Restwasserstrecke unterhalb KW Tomaschitz, Bild 9

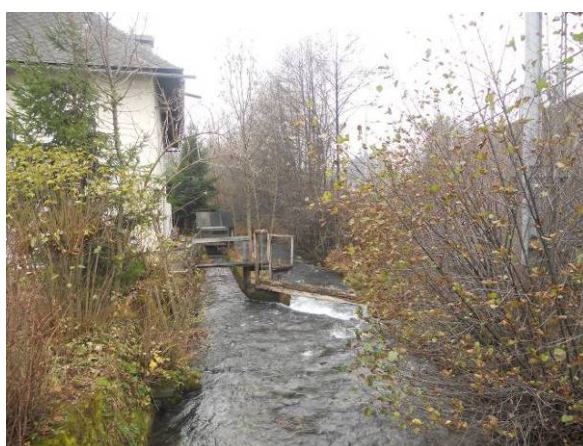
Der hier vorhandene Mühlbach (Abbildung 23, Bild 10 und 11) ist als „**Mühlbach 5**“ im Kapitel 4.3.5 - Mühlbach 5 bei Flkm 2,4 – 2,38 - näher beschrieben.

Wehr unterhalb Maschinenanlage, KW Tomaschitz - nicht im Wasserbuch enthalten, Bild 10

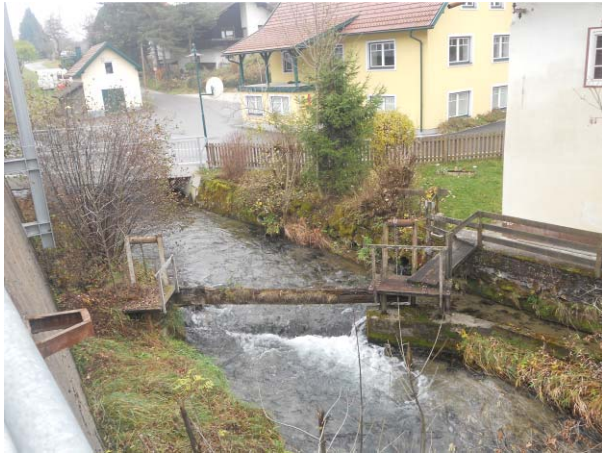
Wehr unterhalb KW Tomaschitz -  
Maschinenanlage, nicht im Wasserbuch  
enthalten - Wehranlage mit Sohlschwelle, Bild 11

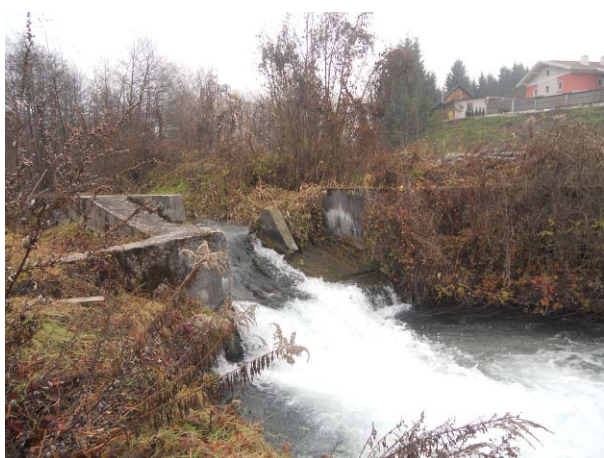
Alte Wehranlage mit rampenartigem Absturz, KW nicht in Betrieb, Flkm 2,0

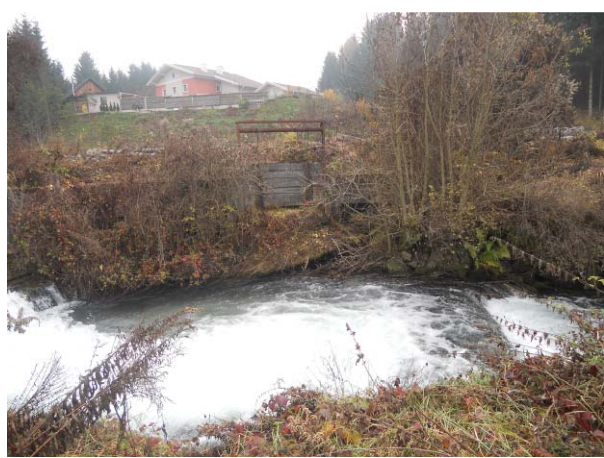
Alter Wasserweg und weitere Sohlschwelle, Flkm 1,99

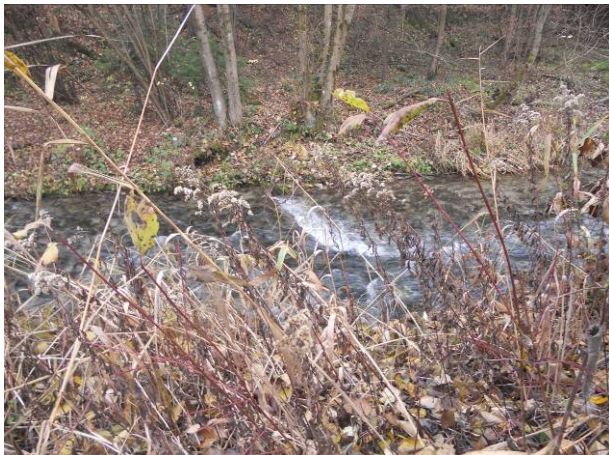
Sohlschwelle bei Flkm 1,8

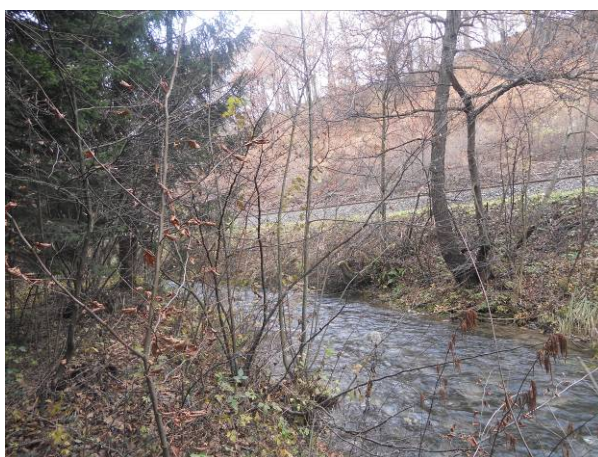
Direkt oberhalb und unterhalb der Brücke (Flkm 1,68) sind keine weiteren Eingriffe erkennbar. Weiter flussab ab Flkm 1,6 führt ein Bahndamm zuerst weiter entfernt, dann nah am rechten Ufer entlang. Hier befindet sich eine Blockwurfsicherung, die stark überwachsen ist. Bei Flkm 1,6 befindet sich eine weitere fischpassierbare Sohlschwelle mit einem Niveauunterschied von ca. 10 cm. Der Begleitsaum fehlt im Bereich des Bahndammes, wo er nah am Ufer entlangführt (Flkm 1,56 bis 1,5).

Bahndamm am rechten Ufer

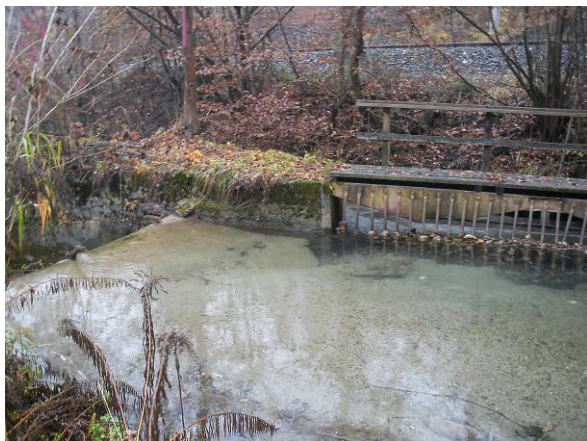
Wehr bei Flkm 1,45

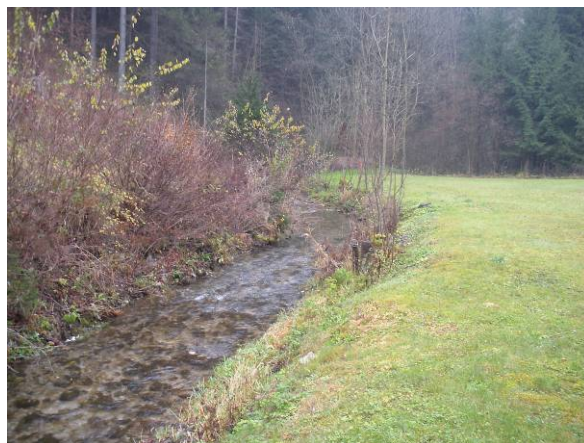
Bei Flkm 1,42 findet sich eine lokale Verbauungsmaßnahme in Form einer Brücke. Flussab der Brücke nimmt die Restwasserstrecke einen relativ gestreckten, leicht gebogenen Verlauf ein. Die Linienführung ist beidseitig durch lokale Blocksteinsicherungen im Uferbereich beeinträchtigt. Die Strömungsmuster und Wassertiefen sind über den gesamten Abschnitt hinweg relativ einheitlich. Das Substrat besteht hauptsächlich aus Mesolithal mit Sand- und Kiesanteilen im Uferbereich. Das Bettbildungspotential kann dem natürlichen Zustand zugeordnet werden und ein Austausch mit dem hyporheischem Interstitial ist gewährleistet. Dem linken Ufer grenzt ein steiler Hangwald an. Die rechte Böschungsseite ist anthropogen überformt und artenarm bewachsen. Ein Uferbegleitstreifen fehlt, da der Böschung eine Wiesenfläche anschließt. Trotz der vorhandenen Blocksteinsicherung weist der Böschungsfuß noch eine heterogene Strukturierung auf. Bei Flkm 1,27 verläuft ein in das Gewässerbett vergrabenes Rohr durch den Faaker Seebach.

Fehlender Uferbegleitstreifen entlang des rechten Ufers.

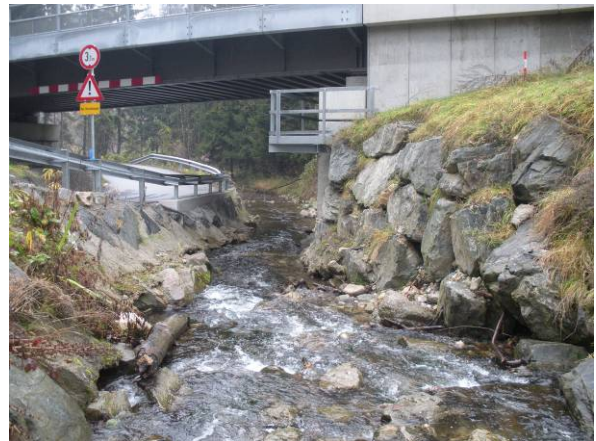
Bei Flkm 1,19 findet sich eine lokale Verbauungsmaßnahme in Form einer Brücke. Ab hier nimmt der Faaker Seebach in seiner Gewässerbettbreite einen schmalen Verlauf ein. Über den gesamten Abschnitt hinweg sind die Ufer entweder durch Ufermauern oder geschichtete Blocksteine gesichert. Sowohl die Substratzusammensetzung als auch die Strömungs- und Wassertiefenbereiche weisen über den gesamten Abschnitt hinweg eine gewisse Heterogenität auf. Die Sohle besitzt trotz Ufersicherungen noch einen Austausch mit dem hyporheischen Interstitial. Die Böschungen sind stark anthropogen überformt und es fehlt auf beiden Seiten ein Uferbegleitstreifen.

Blocksteinsicherungen an beiden Uferseiten.

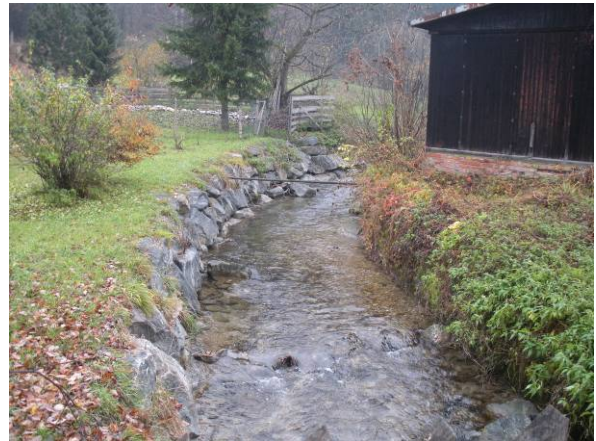
Anthropogen überformte Böschung.

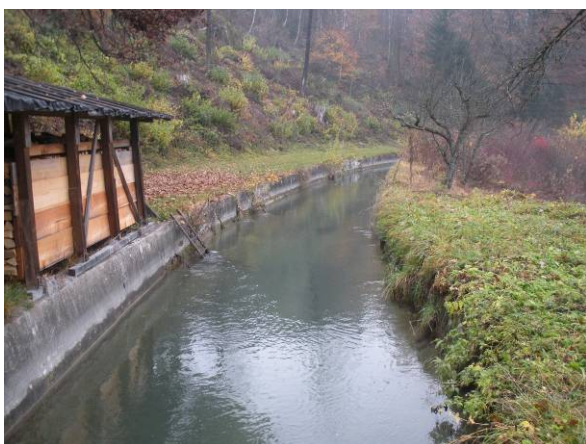
Mühlbachkanal mit Ufermauer.

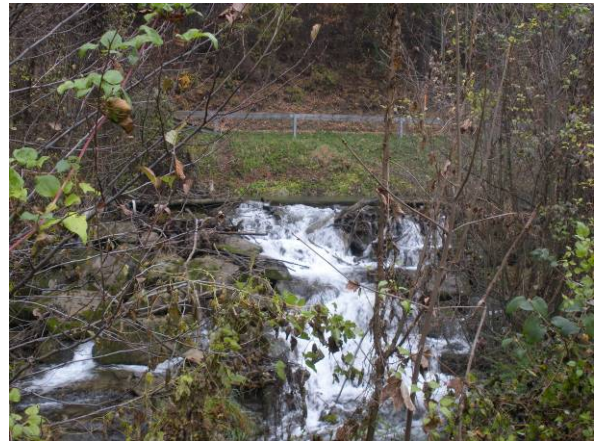
An dieser Stelle besteht ein steiler Absturz aus Megalithalblöcken, der für Fische unpassierbar ist. Flussab in der Restwasserstrecke nimmt der Seebach einen leicht geschwungenen Verlauf ein. Die Linienführung ist durch lokale vorgelagerte Blocksteine und Ufersicherungen aus Holz zum Teil anthropogen überformt. Der Seebach besitzt auf diesem Abschnitt einen breiteren, wenn auch gleichförmigen Verlauf. Im Längsverlauf wurden weder Sohlverbauungen noch stark heterogene Wassertiefenbereiche dokumentiert. Das Substrat setzt sich vorwiegend aus Mesolithal, Kies und Sand zusammen. Herausragende, Strömungsbild verändernde Megalithalblöcke fehlen. Das Bettbildungspotential kann dem

Absturz nach Auftrennung des Seebaches.

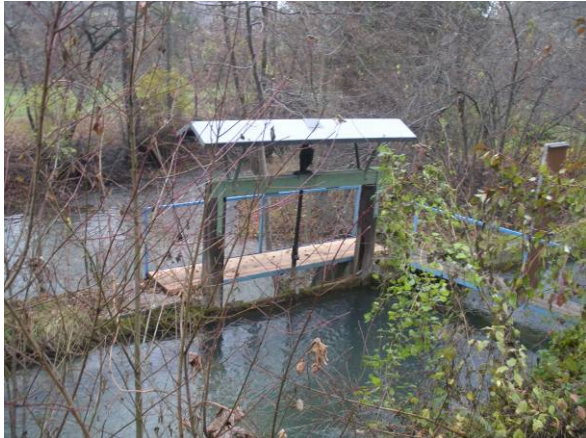
Mobile Absperrung vom Kanal zum Seebach.

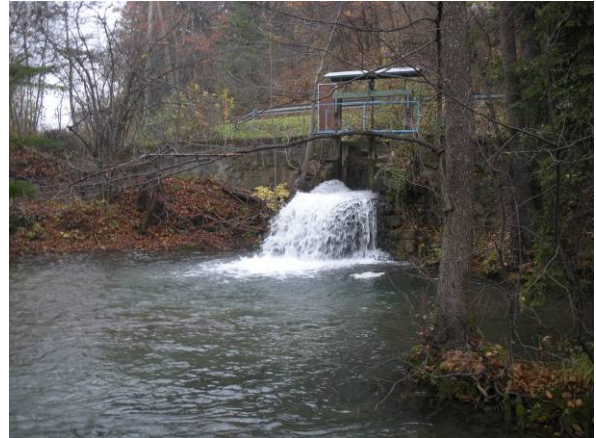
Bei erhöhter Wasserführung besteht eine teilweise Wasserrückleitung vom Kanal in die Restwasserstrecke.

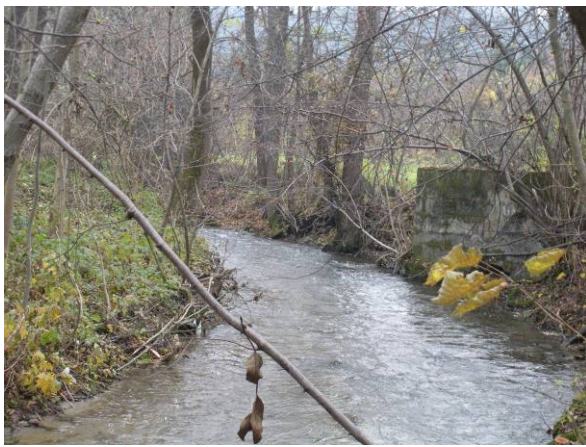
Reste einer alten Ufermauer - Blickrichtung flussauf.

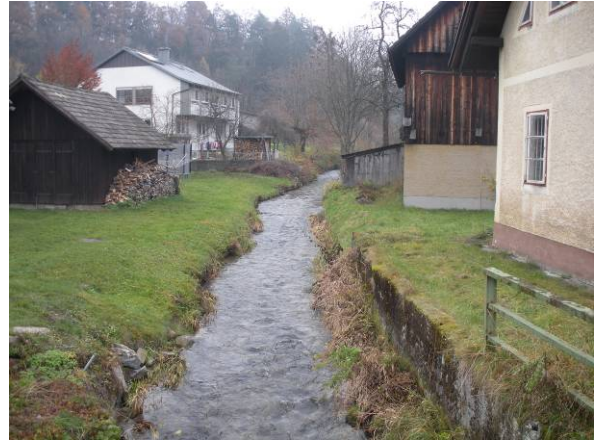
Fehlender Uferbegleitstreifen – Blickrichtung flussauf bei Flkm 0,4.

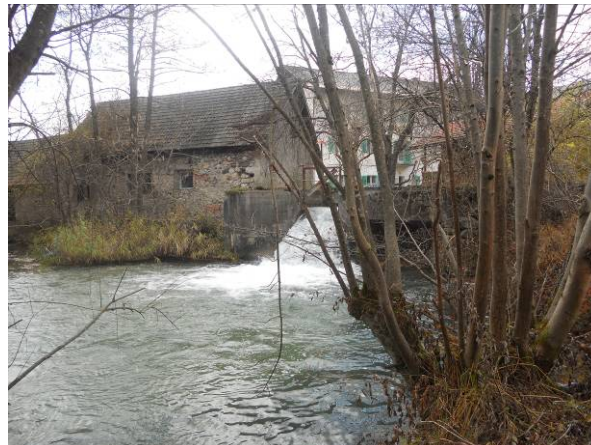
Krafthaus und Überwasserabfluss

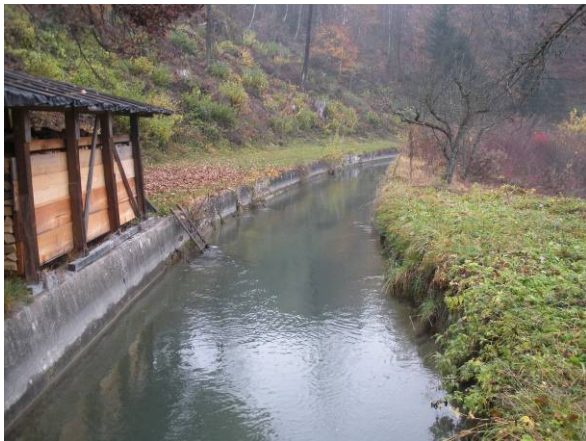
Mühlbachkanal mit Ufermauer.

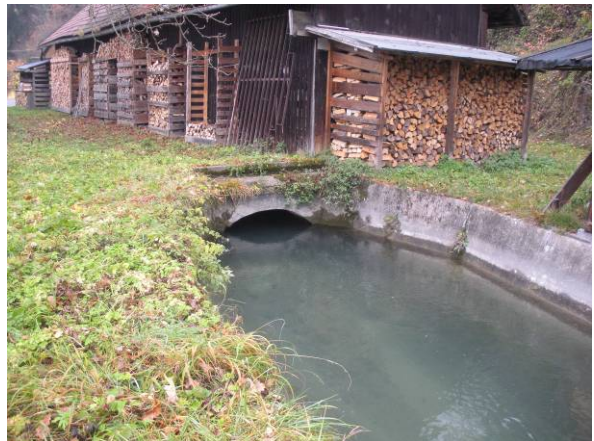
Unterirdischer Eintritt des Kanals in das KW Gregori.

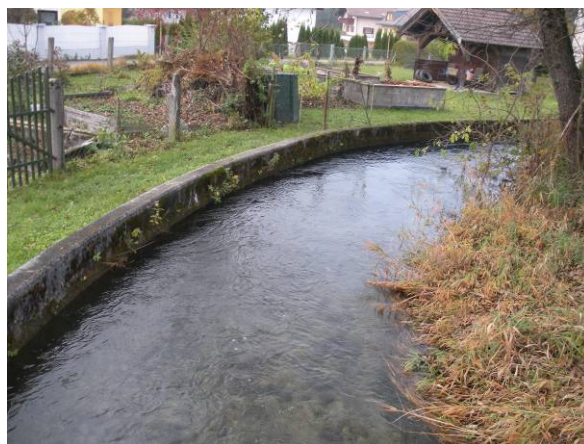
Hart verbauter Kanal - Blickrichtung flussab

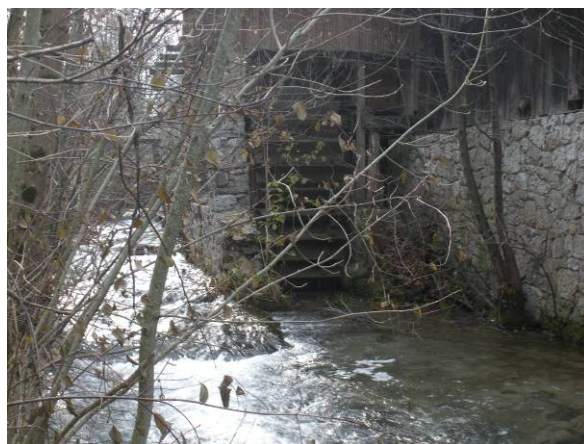
Stillgelegte Mühle bei Flkm 1,06

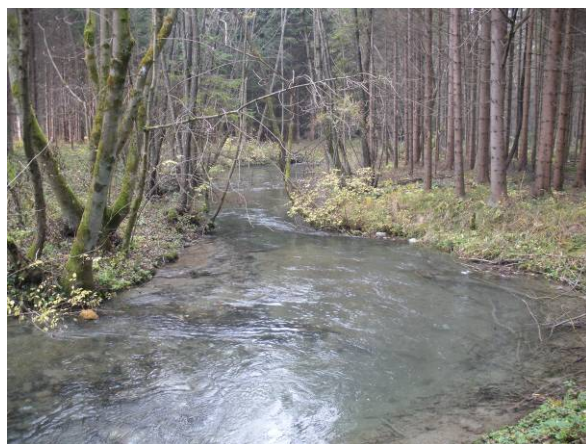
Sand- und Schlammablagerungen im Uferbereich

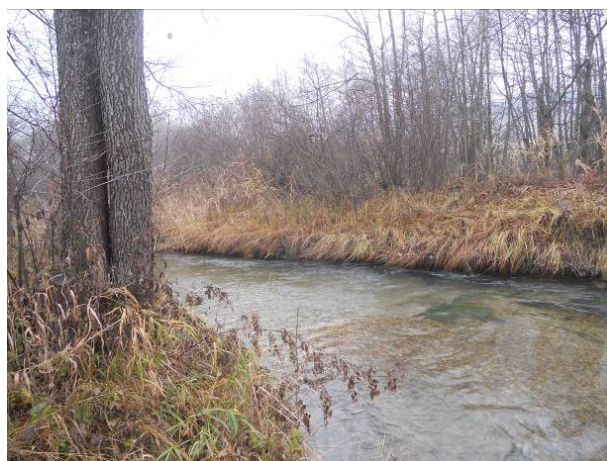
Natürliche, flach überströmte Kiesbank und Tiefenrinne im rechten Uferbereich mit natürlicher Substratzusammensetzung (hauptsächlich Kies und Schotter)

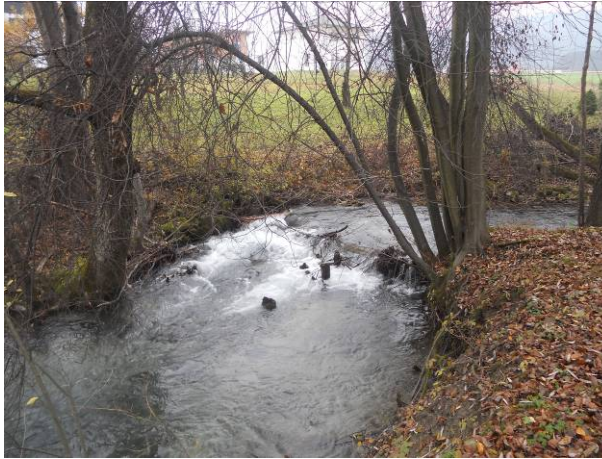
Sohlschwelle aus Holz als naturnahe Verbauung und zugleich Fremdeintrag

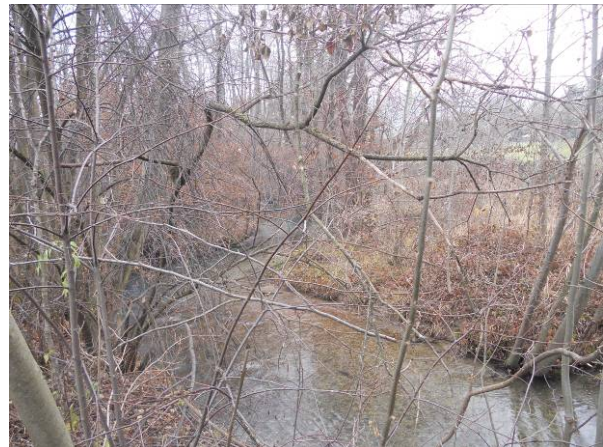
Natürliche, flach überströmte Kiesbank rechts und Tiefenrinne im linken Uferbereich

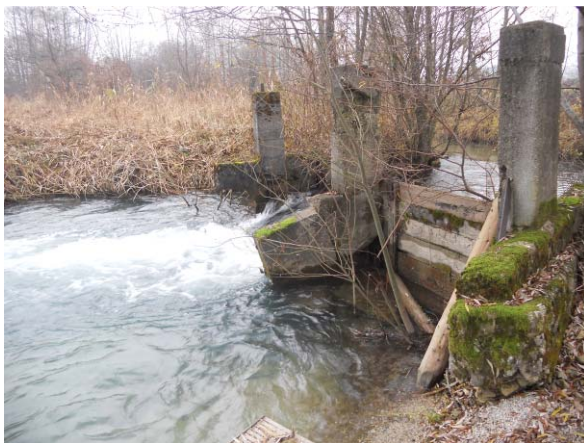
Alte Wehranlage, Absturz und Kolk
