Kärntner Institut für Seenforschung Naturwissenschaftliches Forschungszentrum

Öko- und hydromorphologische Erhebungen am Kremsbach

Im Auftrag des Amtes der Kärntner Landesregierung, Abteilung 8 (Kompetenzzentrum Umwelt, Wasser und Naturschutz),
Flatschacher Straße 70, 9020 Klagenfurt am Wörthersee

Klagenfurt am Wörthersee, im September 2013

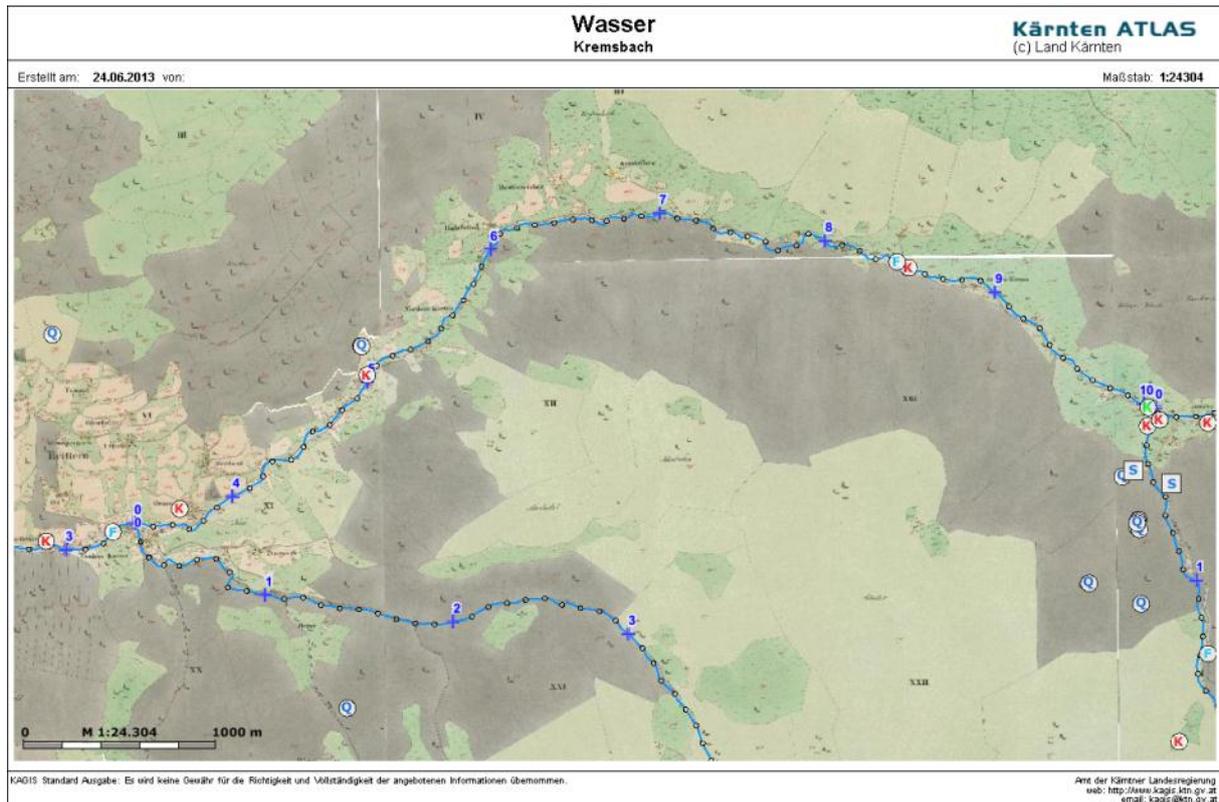
Abbildung 2: Verlauf des Kremsbaches heute und im Franziszeischen Kataster. Quelle: © KAGIS

In der Abbildung 2 ist der heutige Verlauf des Kremsbaches blau eingezeichnet. Als Kartenhintergrund wurde der Franziszeische Kataster verwendet. Der aktuelle Verlauf weist keine wesentlichen Laufabweichungen auf. Die Linienführung ist hauptsächlich gestreckt bis leicht gewunden.

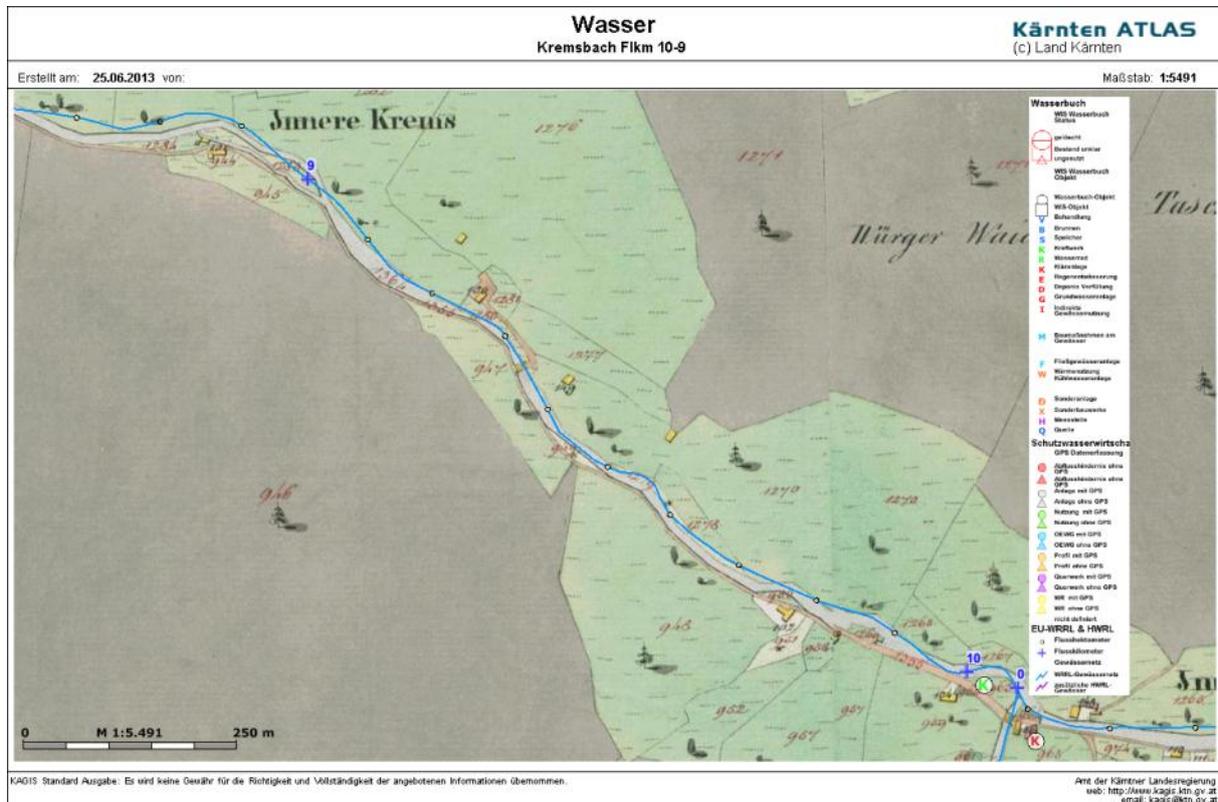
Abbildung 4: Verlauf des Kremsbaches im Bereich von Fikm 9 bis 10 im Franziszeischen Kataster und heute. Quelle: © KAGIS

Laufentwicklung: Die Laufentwicklung ist trotz einseitiger Ufersicherungsmaßnahmen typspezifisch und nicht verändert und entspricht der **Zustandsklasse 1**.

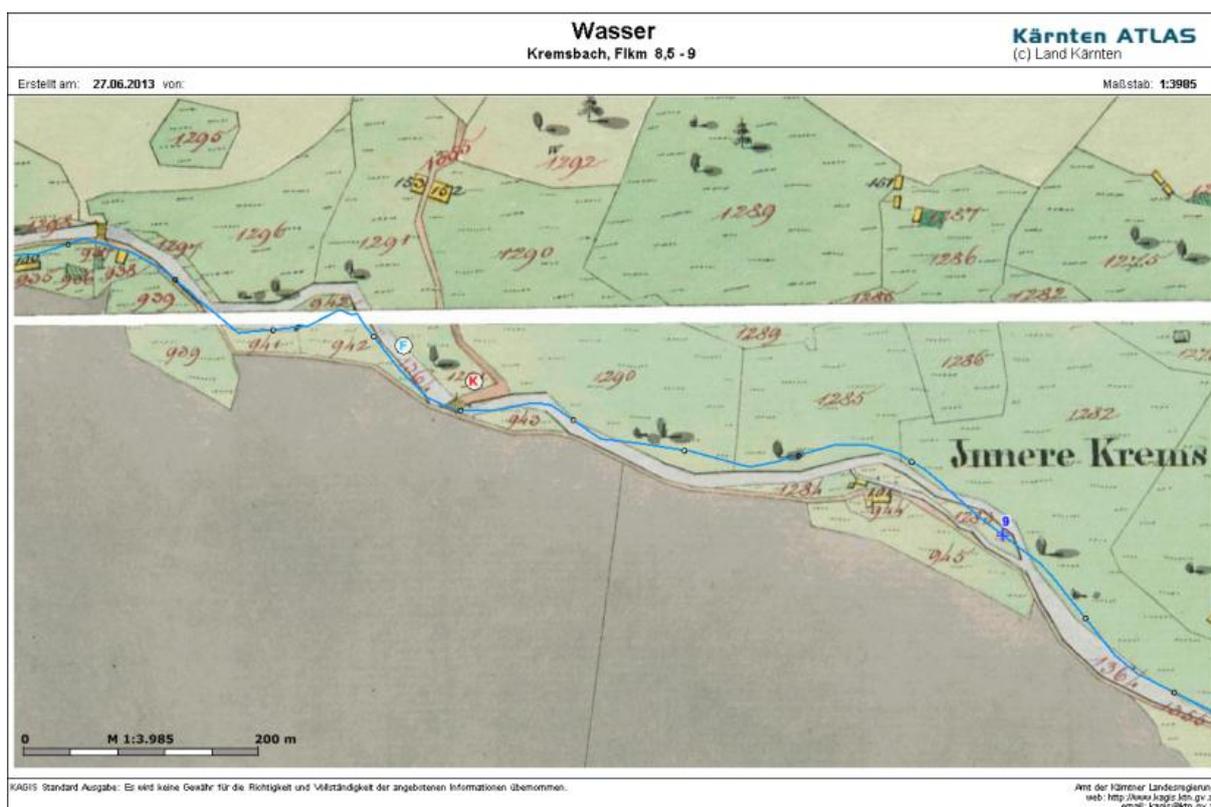
Abbildung 8: Verlauf des Kremsbaches im Bereich von Flkm 8,1 bis 9 im Franziszeischen Kataster und heute. Quelle: © KAGIS

Laufentwicklung: Im Franziszeischen Kataster ist eine Ausleitungsstrecke (Mühlgang) zu erkennen, die heute nicht mehr vorhanden ist (Abbildung 8). Es bestehen auch keine Reste dieser Anlage mehr. Aufgrund der Natürlichkeit dieses Abschnittes, wird die Laufentwicklung mit der **Zustandsklasse 1** bewertet.

Laufentwicklung: Die Abweichung des heutigen Verlaufes vom Verlauf im Franziszeischen Kataster dürfte sich auf die ungenaue Digitalisierung, die auf Basis der ÖK 50 durchgeführt wurde, zurückführen lassen. Aufgrund der Natürlichkeit dieses Abschnittes, wird die Laufentwicklung mit der **Zustandsklasse 1** bewertet.

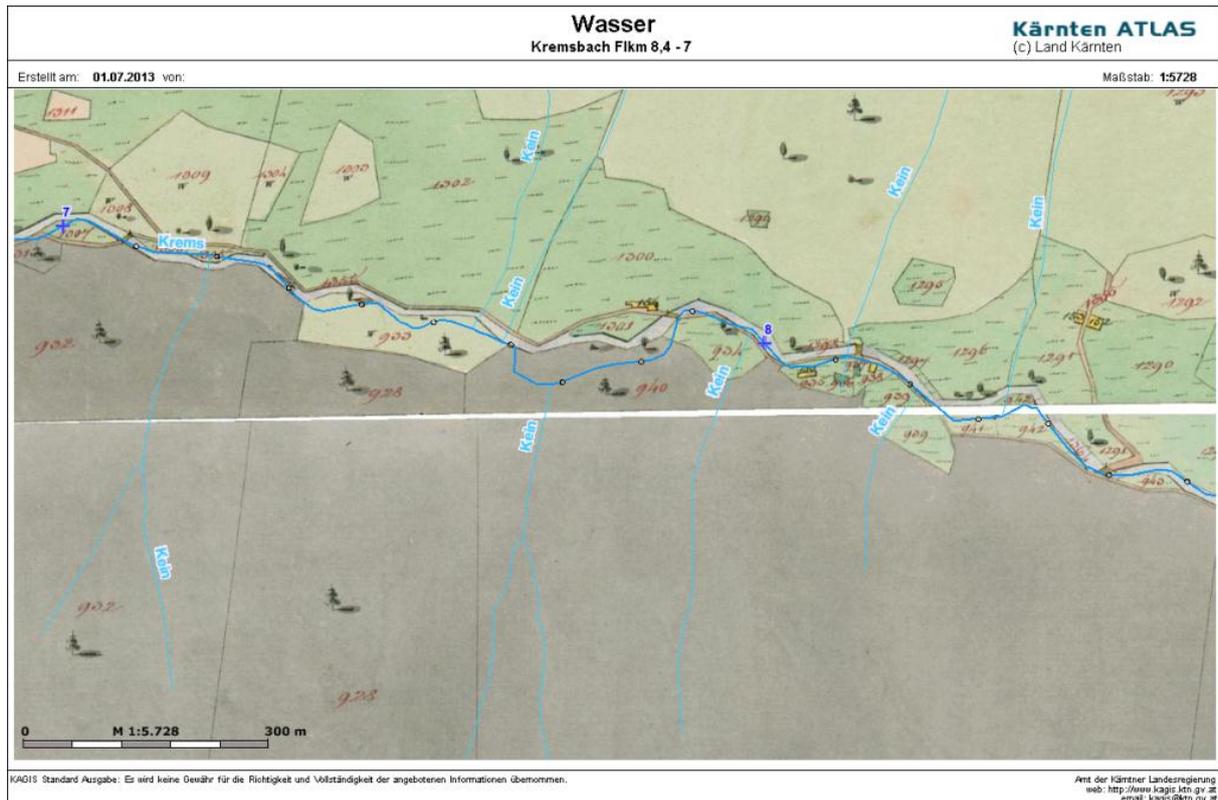
Abbildung 12: Verlauf des Kremsbaches im Bereich von Flkm 7 bis 8,4 im Franziszeischen Kataster und heute. Quelle: © KAGIS

Laufentwicklung: Die Abweichung des heutigen Verlaufes von der Linienführung im Franziszeischen Kataster dürfte sich auf die ungenaue Digitalisierung, die auf Basis der ÖK 50 Karte durchgeführt wurde, zurückführen lassen. Aufgrund der wenigen punktuellen Beeinträchtigungen dieses Abschnittes und daher unveränderten Gewässerverlauf wird die Laufentwicklung mit der **Zustandsklasse 1** bewertet.

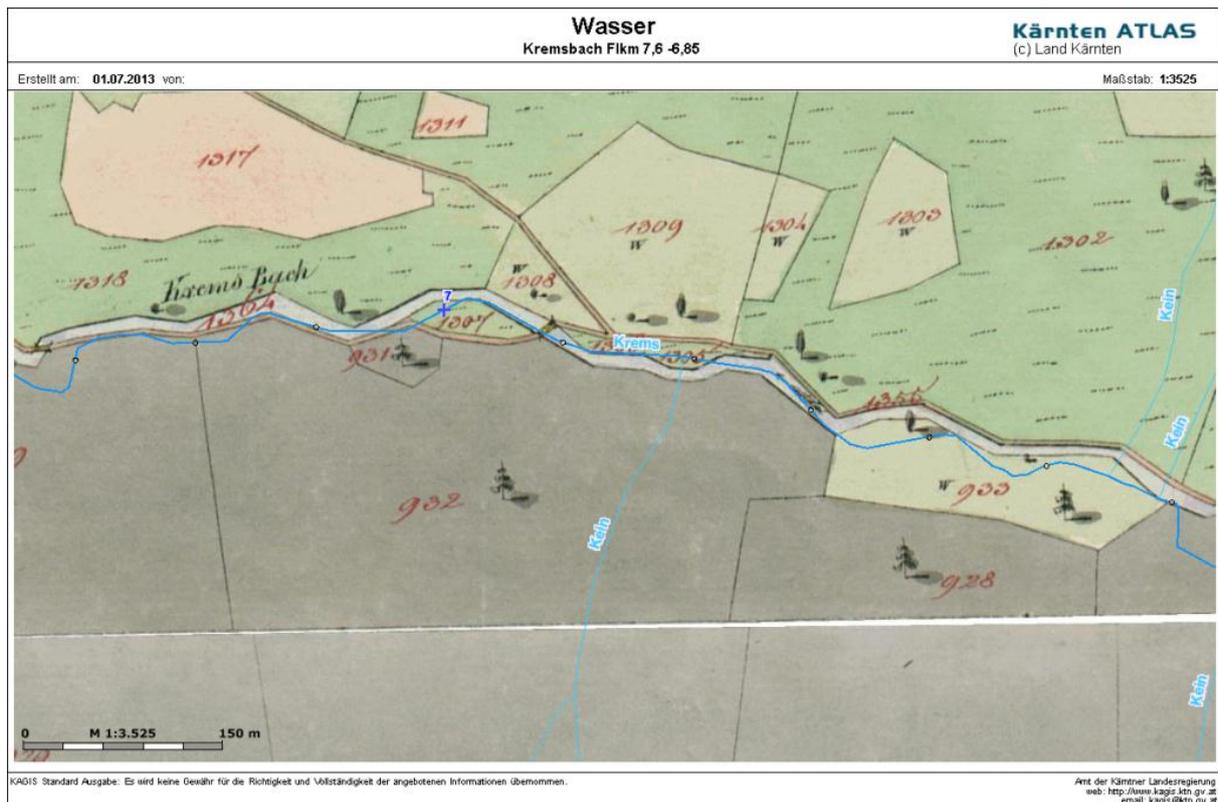
Abbildung 14: Verlauf des Kremsbaches im Bereich von Flkm 7,6 bis 6,7 im Franziszeischen Kataster und heute. Quelle: © KAGIS

Laufentwicklung: Der Gewässerverlauf heute entspricht im Wesentlichen dem Verlauf im Franziszeischen Kataster. Aufgrund der oft beidseitig auftretenden Ufersicherungen, die jedoch den Gewässerverlauf nicht verändern, wird die Laufentwicklung mit der **Zustandsklasse 2** bewertet.

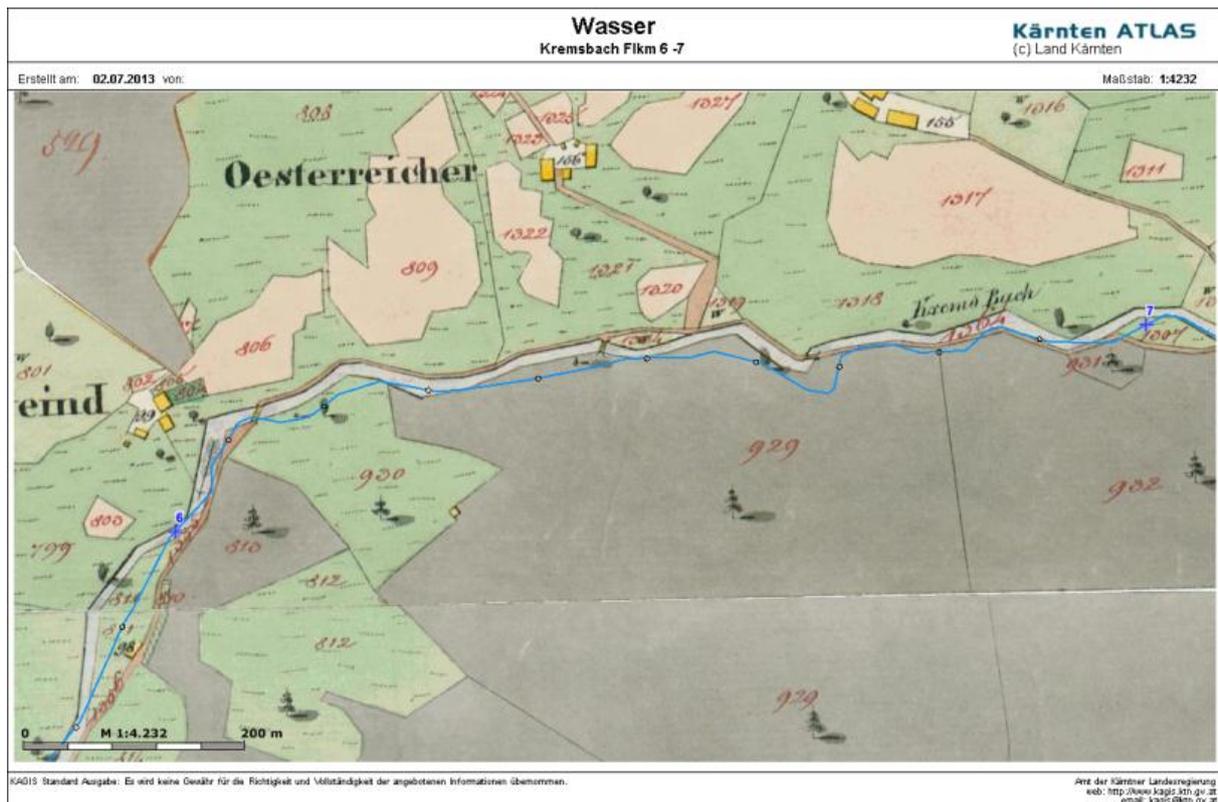
Abbildung 16: Verlauf des Kremsbaches im Bereich von Flkm 6 bis 7 im Franziszeischen Kataster und heute. Quelle: © KAGIS

Laufentwicklung: Der heutige Verlauf im Vergleich zum Franziszeischen Kataster zeigt keine starken Abweichungen (abgesehen von den Ungenauigkeiten durch die Digitalisierung). Da die Böschungen größtenteils beidseitig gesichert sind, der Gewässertyp dadurch aber nicht verändert ist, wird die Laufentwicklung mit der **Zustandsklasse 2** bewertet.

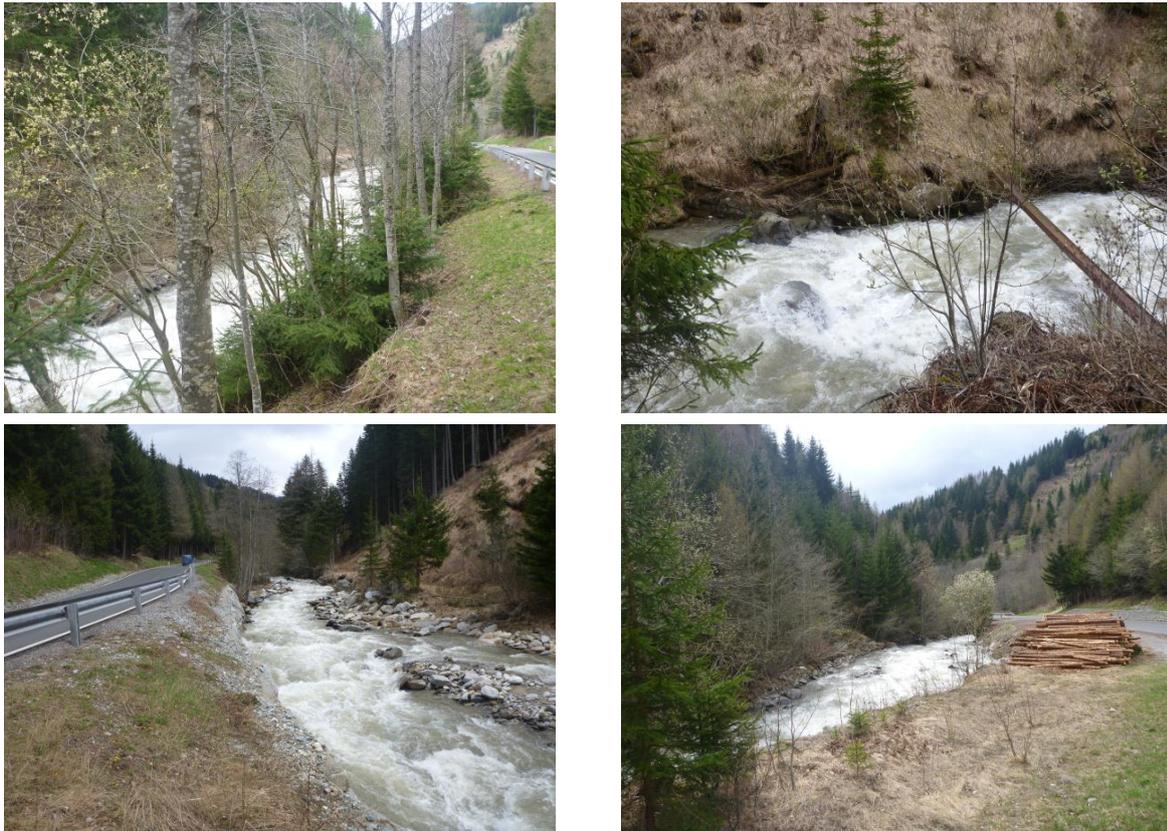
Abbildung 17: Kremsbach, Bereich Flkm 6,55 – 6,13. Fotos: U. Prochinig

In diesem Abschnitt ist das linke Ufer ungesichert. Das rechte Ufer ist fast durchgehend mit überformten Blockwurf und punktuell mit einer kurzen Ufermauer gesichert. Allerdings hat die Verbauung insgesamt keinen Einfluss auf den typspezifischen Verlauf und ist größtenteils selbst strukturgebend. Die Uferdynamik entspricht noch der **Zustandsklasse 1**.

An der Sohle befinden sich in diesem Abschnitt keine anthropogenen Maßnahmen. Die Sohldynamik wird mit der **Zustandsklasse 1** bewertet.

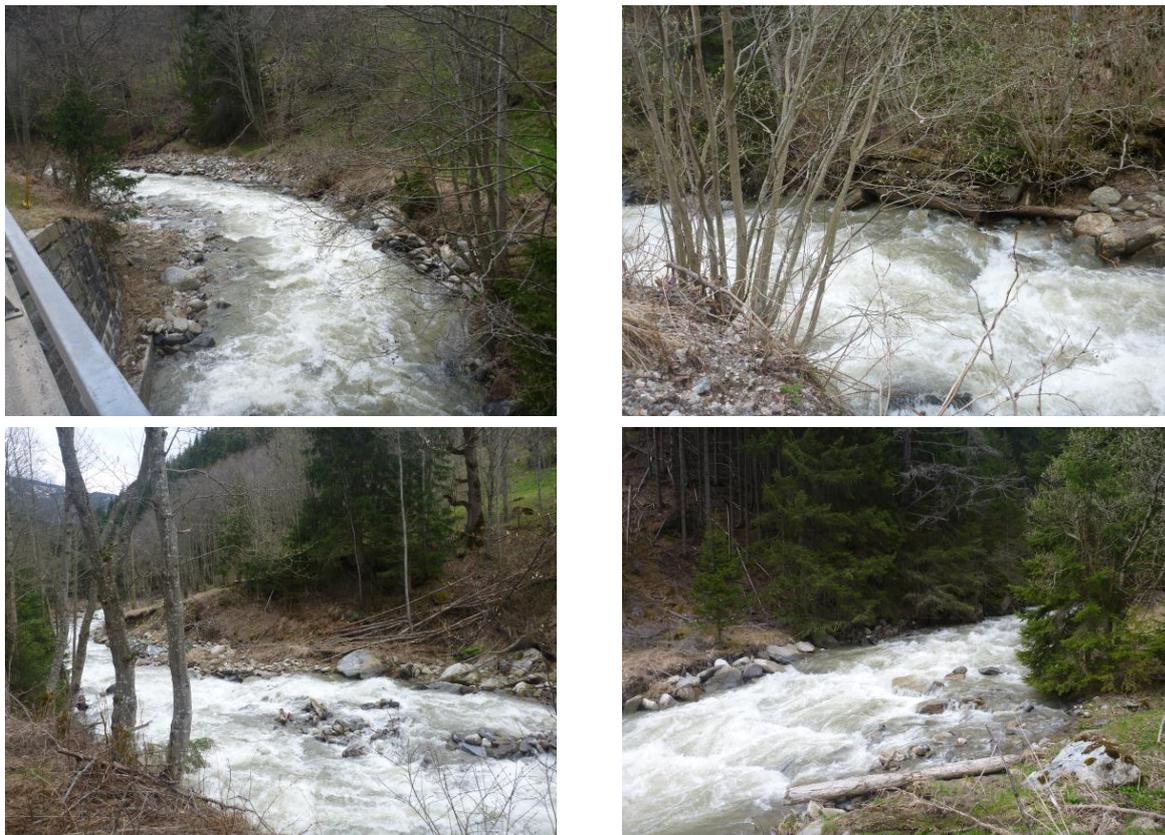
Abbildung 19: Kremsbach, Bereich Flkm 6,13 – 6,0. Fotos: U. Prochinig

Dieser Abschnitt ist ähnlich wie der vorhergehende, allerdings verläuft die Straße am linken Ufer entlang und daher ist die linke Uferböschung stellenweise gesichert. Das rechte Ufer ist durchgehend ungesichert. Insgesamt hat die Verbauung keinen Einfluss auf den typspezifischen Verlauf und ist großteils selbst strukturgebend. Die Uferdynamik entspricht der **Zustandsklasse 1**.

An der Sohle befinden sich in diesem Abschnitt keine anthropogenen Maßnahmen. Die Sohldynamik wird mit der **Zustandsklasse 1** bewertet.

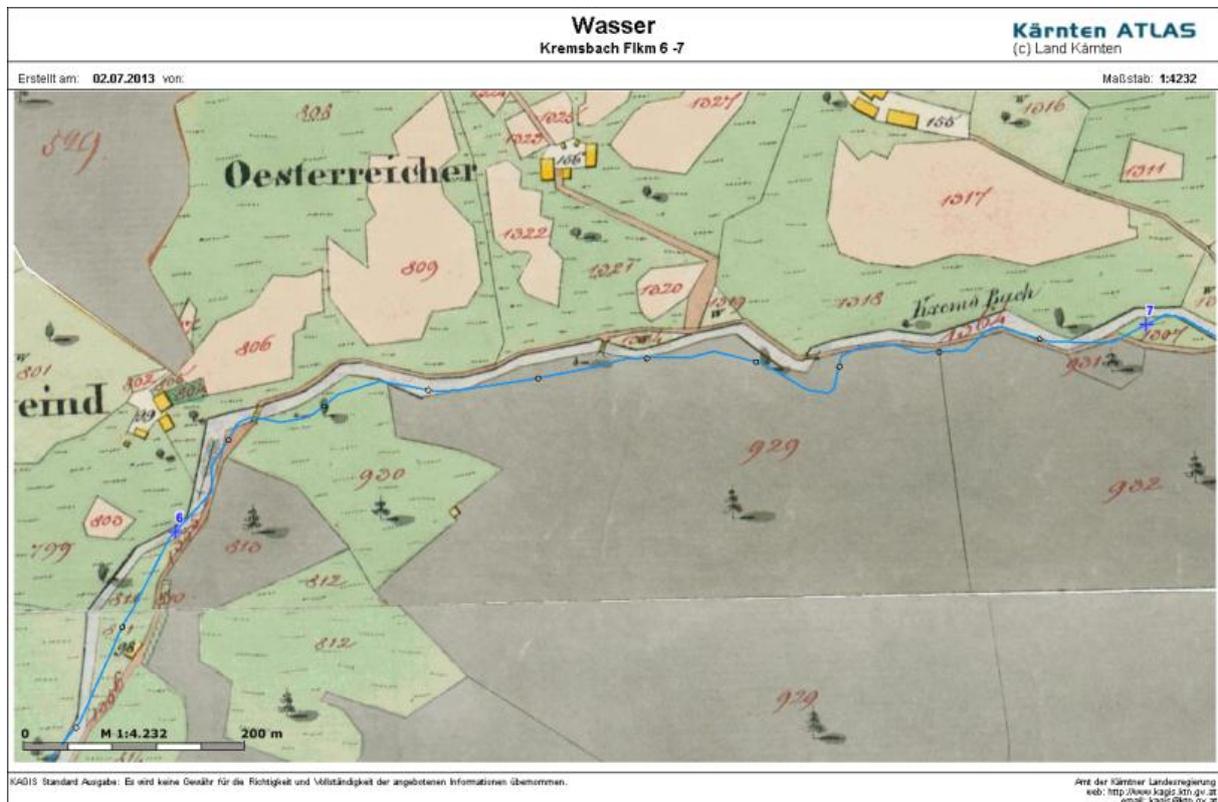
Abbildung 20: Verlauf des Kremsbaches im Bereich von Flkm 6 bis 7 im Franziszeischen Kataster und heute. Quelle: © KAGIS

Laufentwicklung: Der heutige Verlauf im Vergleich zum Franziszeischen Kataster zeigt keine starken Abweichungen (abgesehen von den Ungenauigkeiten durch die Digitalisierung). Die Laufentwicklung wird mit der **Zustandsklasse 1** bewertet.

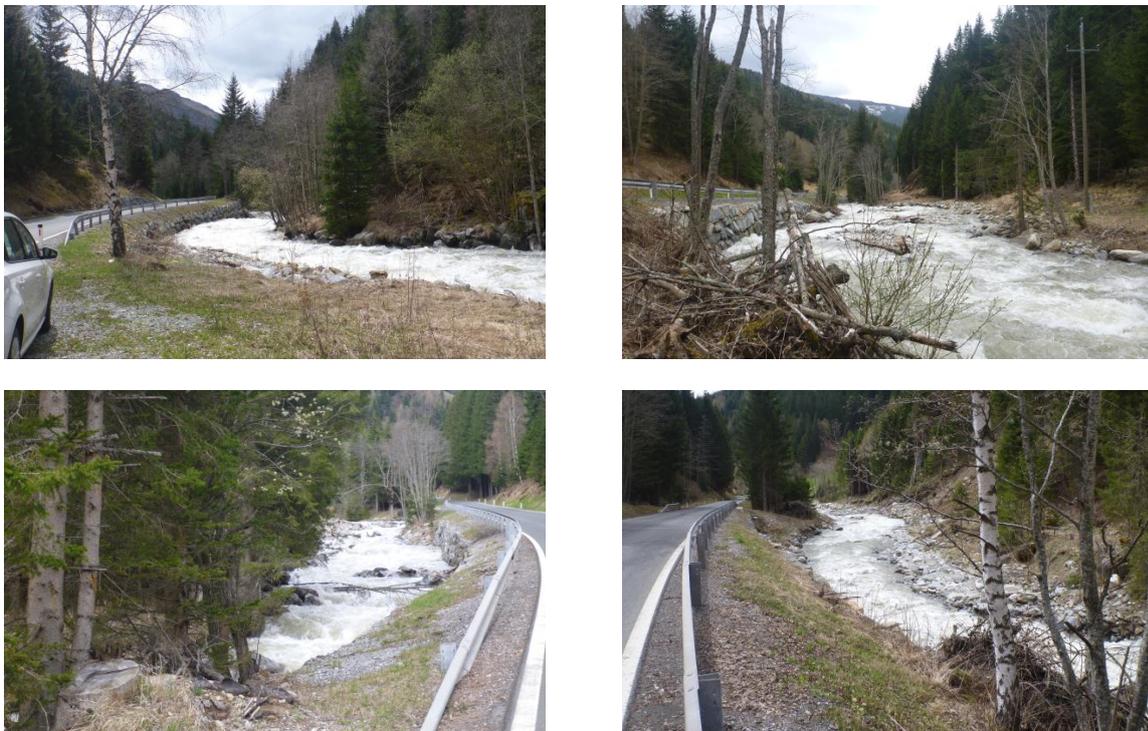
Abbildung 21: Kremsbach, Bereich Flkm 6,0 – 5,0. Fotos: U. Prochinig

Auch hier verläuft die Straße streckenweise sehr nah am linken Ufer und die Böschungen sind daher über weite Strecken gesichert. Die Sicherungen sind aus Blocksteinen, punktuell glatt als Ufermauer verlegt. Dazwischen gibt es unverbaute Bereiche. Das rechte Ufer ist durchgehend ungesichert. Stellenweise ist der Blockwurf auch strukturgebend. Die Verbauung hat insgesamt keinen Einfluss auf den typspezifischen Verlauf. Die Uferdynamik entspricht insgesamt noch der **Zustandsklasse 1**.

An der Sohle befinden sich in diesem Abschnitt keine anthropogenen Maßnahmen. Die Sohldynamik wird mit der **Zustandsklasse 1** bewertet.

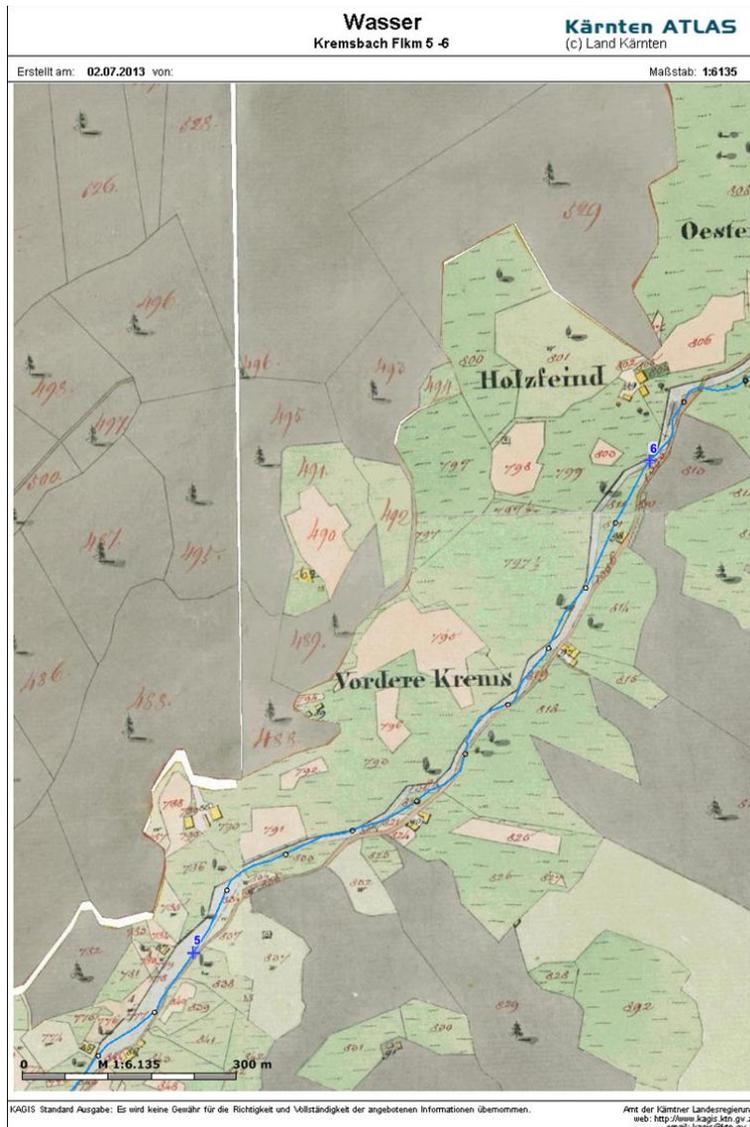
Abbildung 22: Verlauf des Kremsbaches im Bereich von Flkm 5 bis 6 im Franziszeischen Kataster und heute. Quelle: © KAGIS

Laufentwicklung: Der heutige Verlauf im Vergleich zum Franziszeischen Kataster zeigt eine leichte Begradigung im Bereich von Flkm 5,8 bis 6 und zwischen Flkm 5,3 und 5,45. Wahrscheinlich ist diese Laufveränderung jedoch auf die Digitalisierungsungenauigkeiten zurückzuführen. Am Orthofoto deckt sich der Verlauf eher mit dem im Franziszeischen Kataster. Die Laufentwicklung wird daher mit der **Zustandsklasse 1** bewertet.

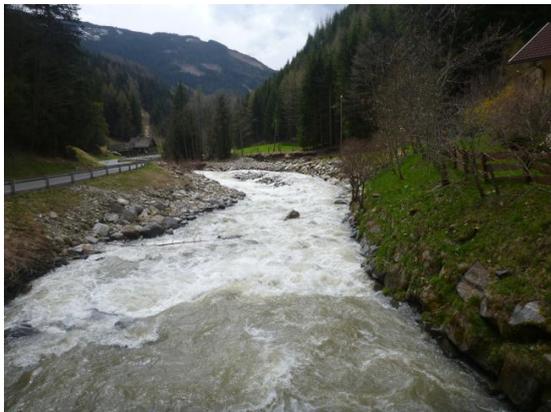
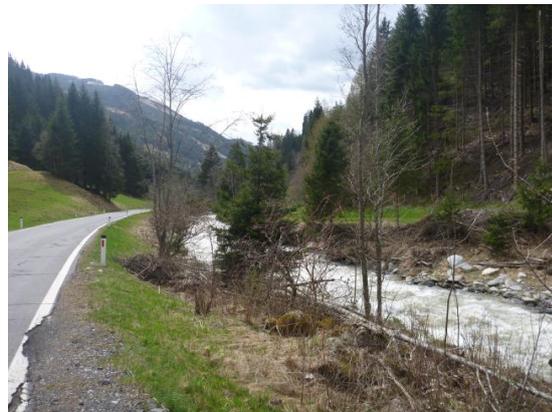
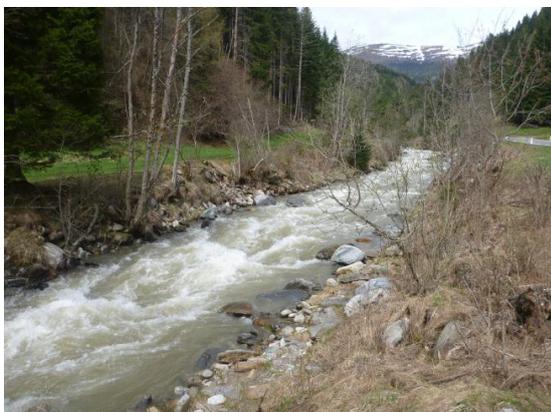
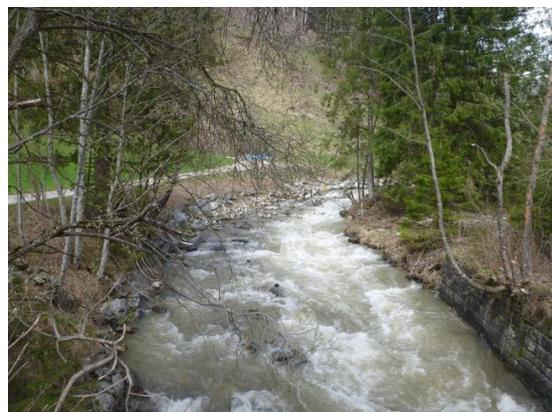
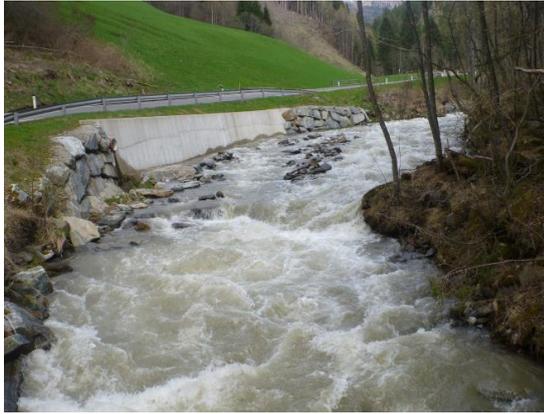
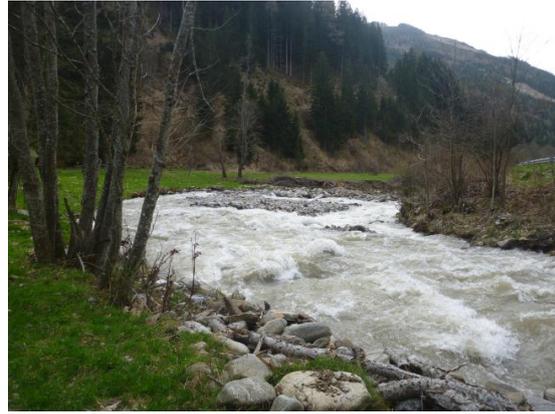
Abbildung 23: Kremsbach, Bereich Flkm 5,0 – 4,5. Fotos: U. Prochinig

In diesem Abschnitt weisen beide Uferböschungen mit Unterbrechungen Befestigungen auf, teilweise in Form von überlandeten Blocksteinsicherungen als Regelprofil oder naturnäher mit unterschiedlicher Neigung. Punktuell gibt es auch kurze Ufermauern in Prallhang-situationen. Trotz der Ufersicherungen ist ein typspezifischer Verlauf gegeben und die Sicherungsmaßnahmen sind stellenweise auch strukturgebend. Die Uferdynamik entspricht der **Zustandsklasse 2**.

An der Sohle befinden sich keine anthropogenen Maßnahmen. Die Sohldynamik wird mit der **Zustandsklasse 1** bewertet.

Laufentwicklung: Der Verlauf des Kremsbaches im Franziszeischen Kataster zeigt ein breites Flussbett. Hier kann von einem furkierenden Bereich ausgegangen werden. In Abbildung 23 sind die Furkationen zum Teil erkennbar. Es bilden sich Schotterinseln in der Flussmitte. Der breitere furkierende Gewässerverlauf ist auch am aktuellen Orthofoto (Abbildung 25) zu erkennen. Da die Verbauungen allerdings oft beidseitig auftreten, wird die Laufentwicklung mit der **Zustandsklasse 2**, Gewässerverlauf nicht wesentlich verändert, bewertet.

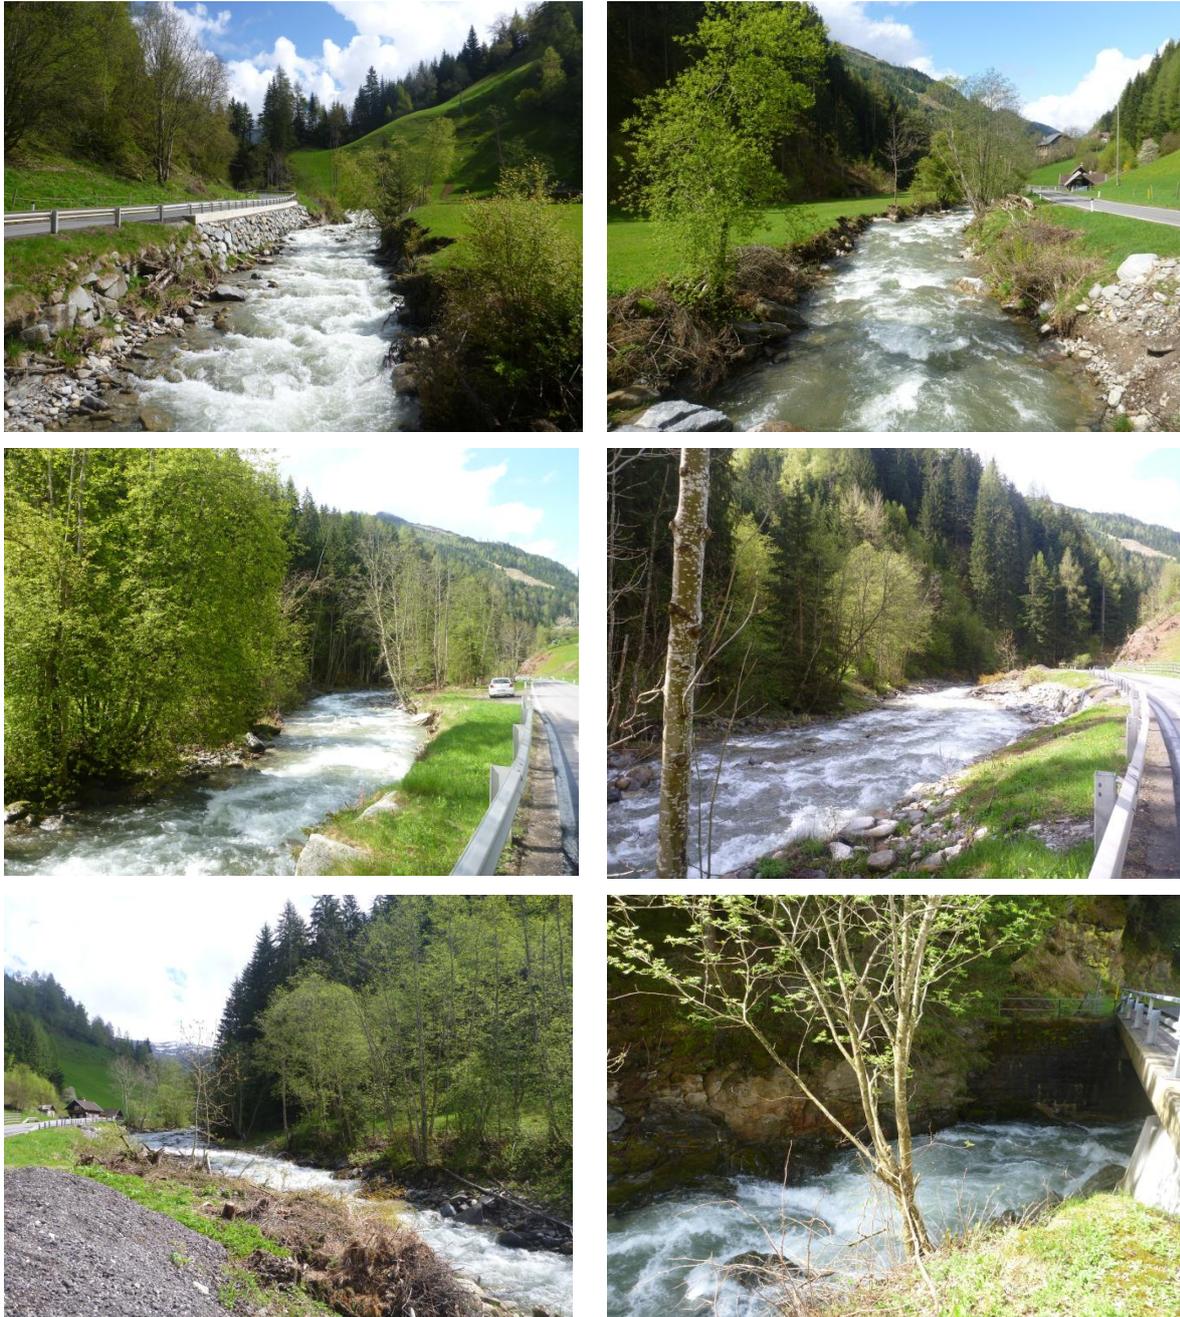
Abbildung 26: Kremsbach, Bereich Flkm 3,7 – 4,5. Fotos: U. Proching

An der Sohle befinden sich keine anthropogenen Maßnahmen. Die Sohldynamik wird mit der **Zustandsklasse 1** bewertet.

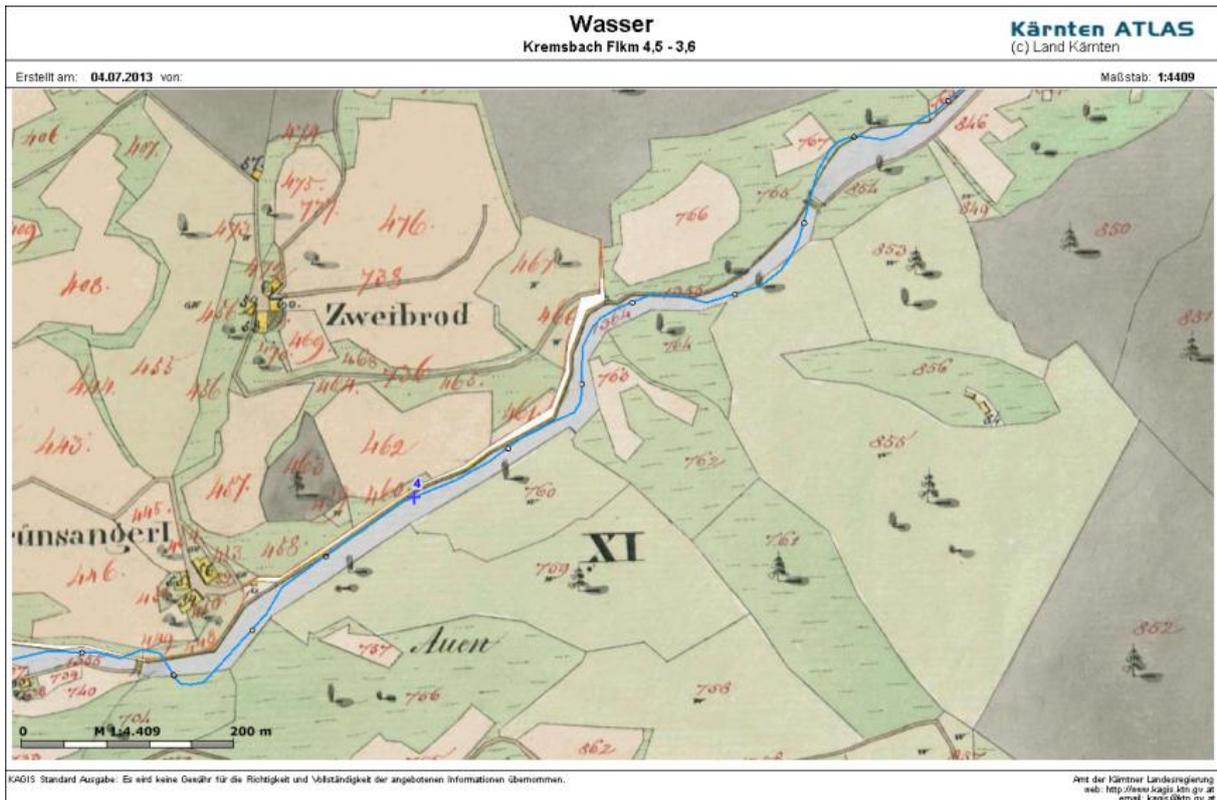
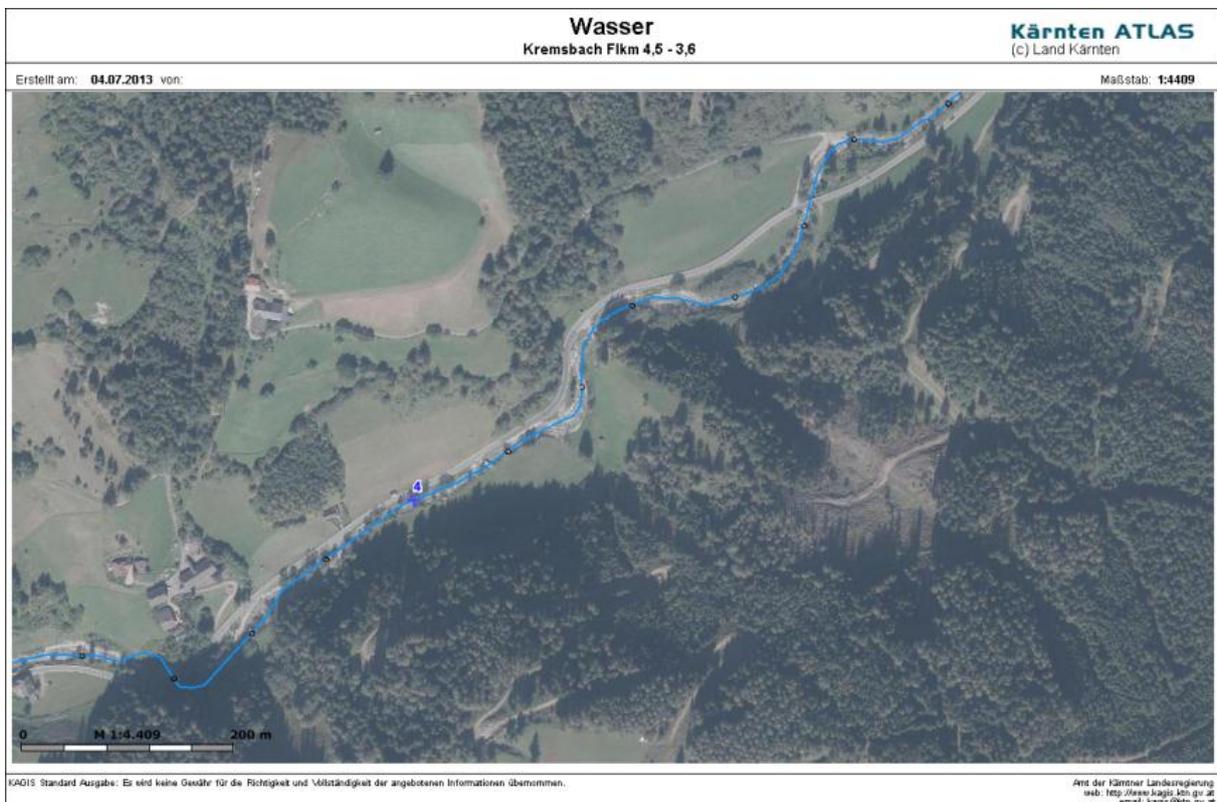
Abbildung 27: Verlauf des Kremsbaches im Bereich von Flkm 4,5 bis 3,7 im Franziszeischen Kataster und heute. Quelle: © KAGIS

Laufentwicklung: Der Verlauf des Kremsbaches im Franziszeischen Kataster zeigt keine wesentlichen Abweichungen vom heutigen Verlauf. Da die Verbauungen einseitig auftreten, wird die Laufentwicklung mit der **Zustandsklasse 1**, bewertet.

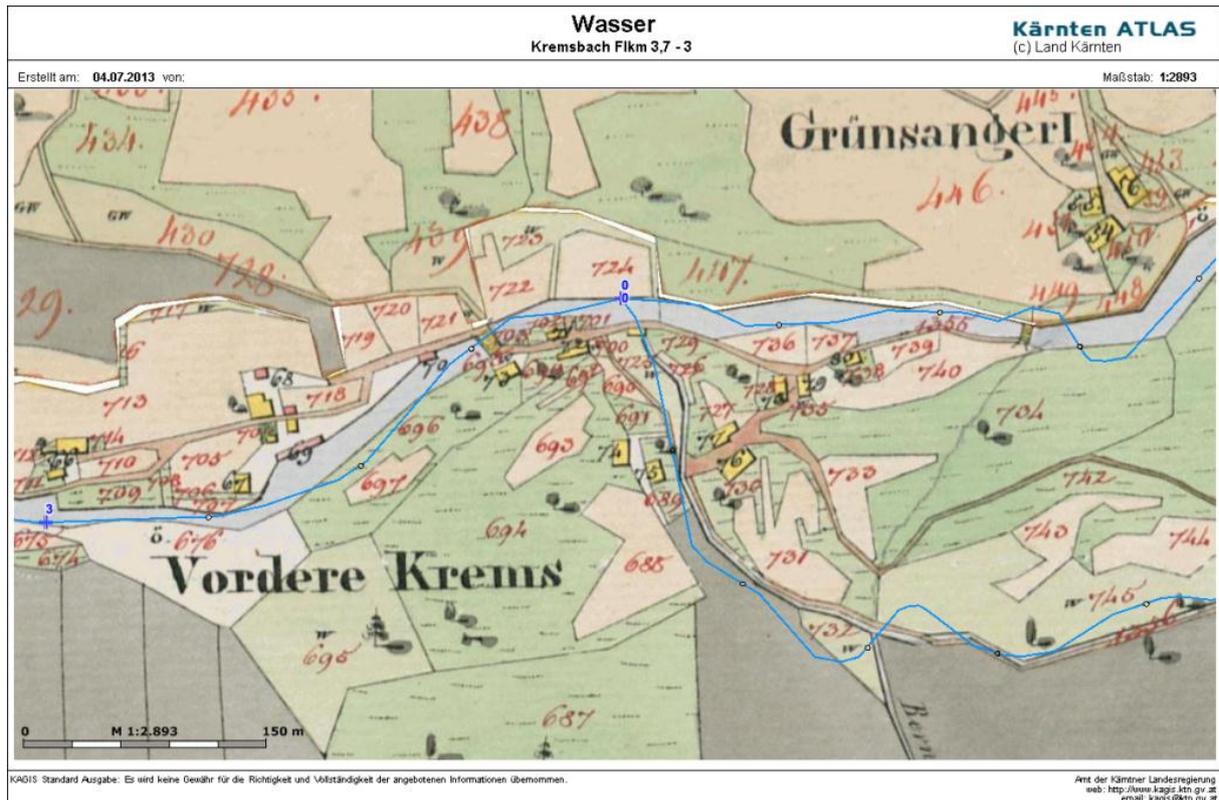
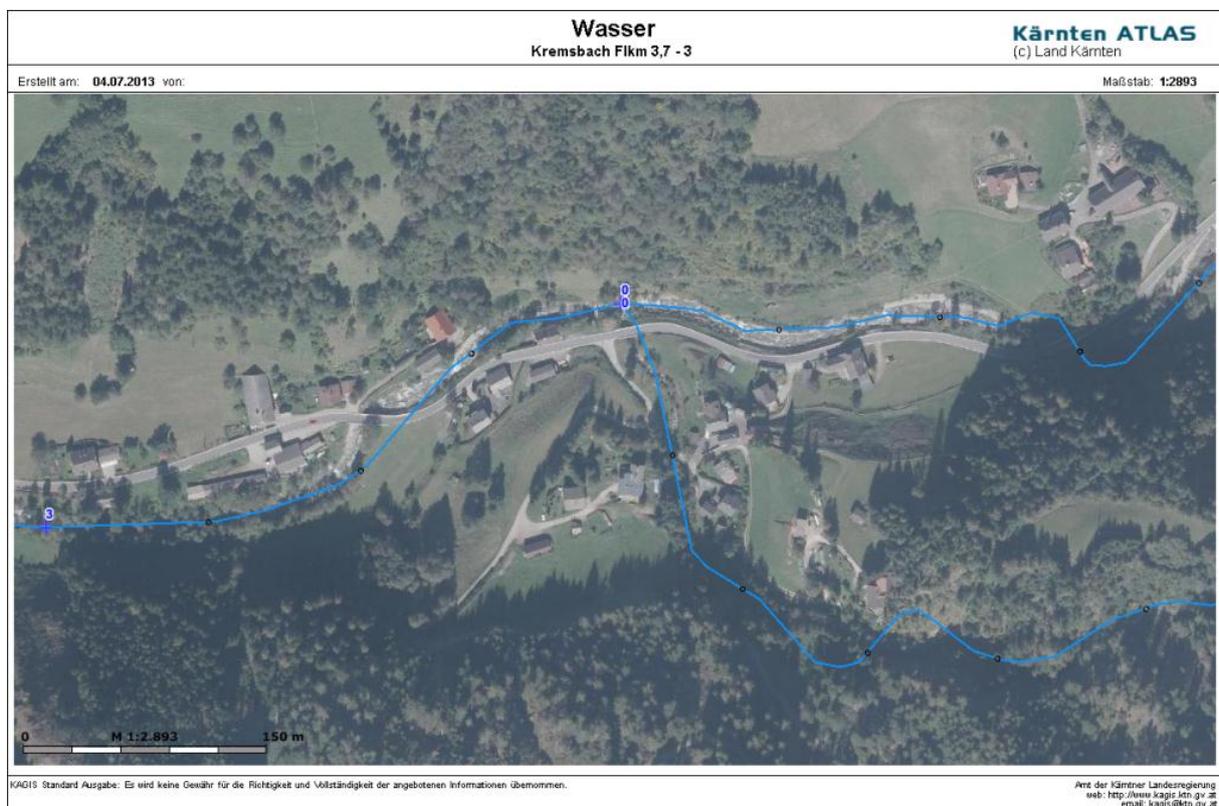
Abbildung 30: Verlauf des Kremsbaches im Bereich von Flkm 3,7 bis 3 im Franziszeischen Kataster und heute. Quelle: © KAGIS

Laufentwicklung: Der Verlauf des Kremsbaches im Franziszeischen Kataster zeigt keine wesentlichen Abweichungen vom heutigen Verlauf. Da die Verbauungen punktuell beidseitig vorhanden sind wird die Laufentwicklung mit der **Zustandsklasse 2** bewertet.

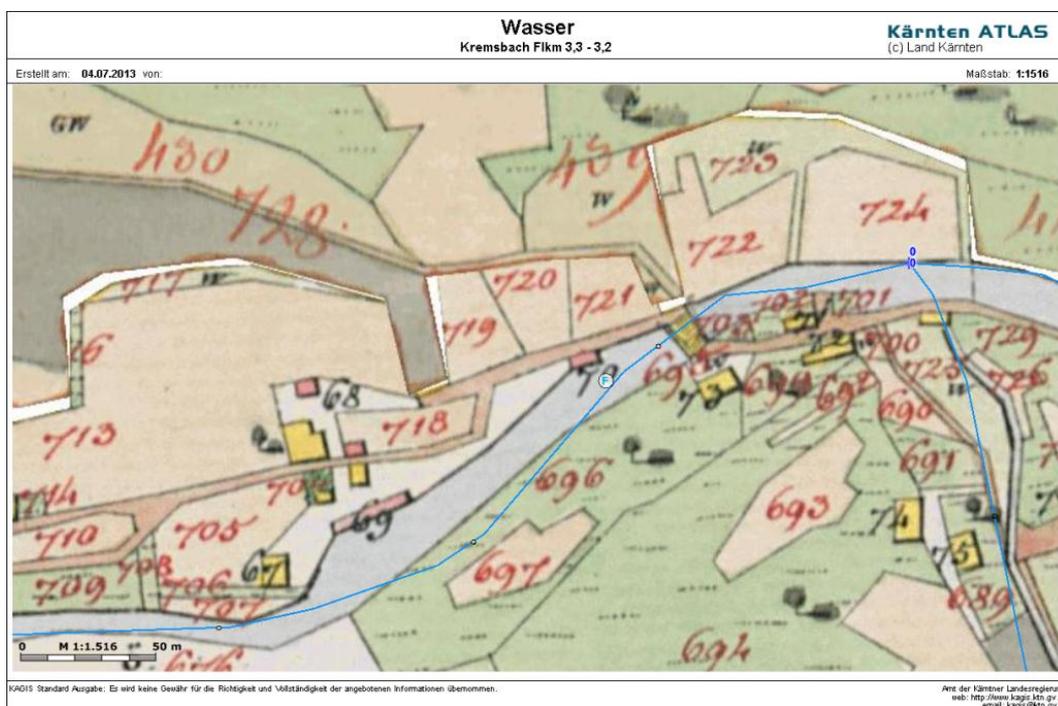
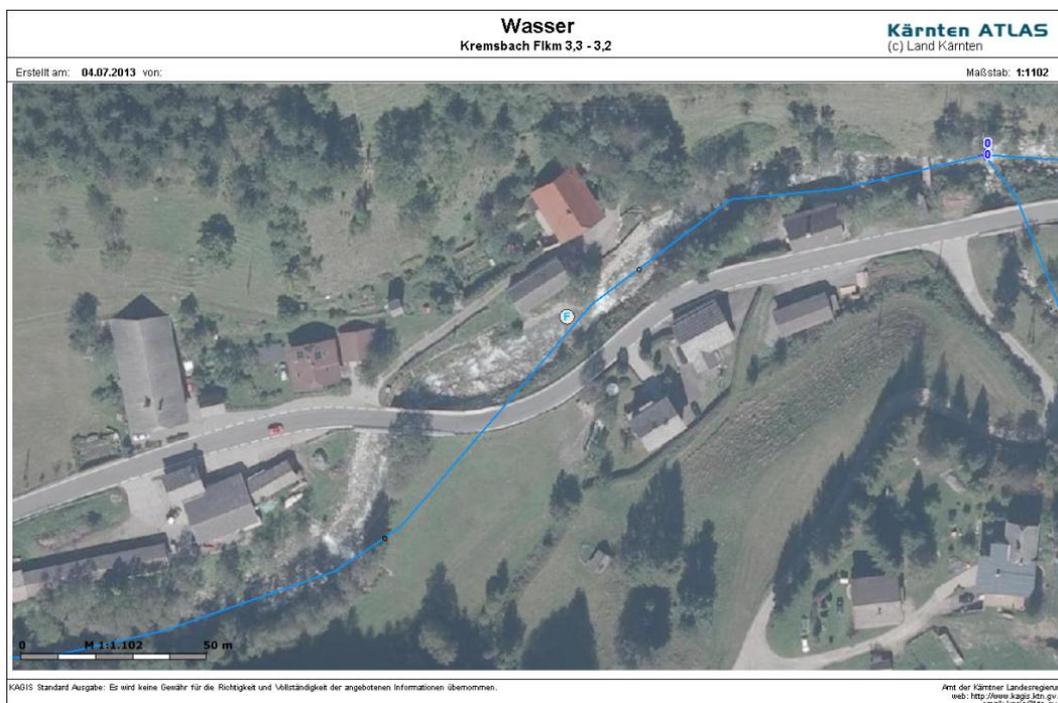
Abbildung 33: Verlauf des Kremsbaches im Bereich von Flkm 3,3 bis 3,2 im Franziszeischen Kataster und heute. Quelle: © KAGIS

Laufentwicklung: Da der Verlauf technisch durch die KW-anlage verändert ist, wird die Laufentwicklung mit der **Zustandsklasse 3** bewertet.

Substratverteilung: Durch die technischen Eingriffe für die KW-Errichtung wird die Substratzusammensetzung in diesem kurzen Bereich mit der **Zustandsklasse 3** bewertet.

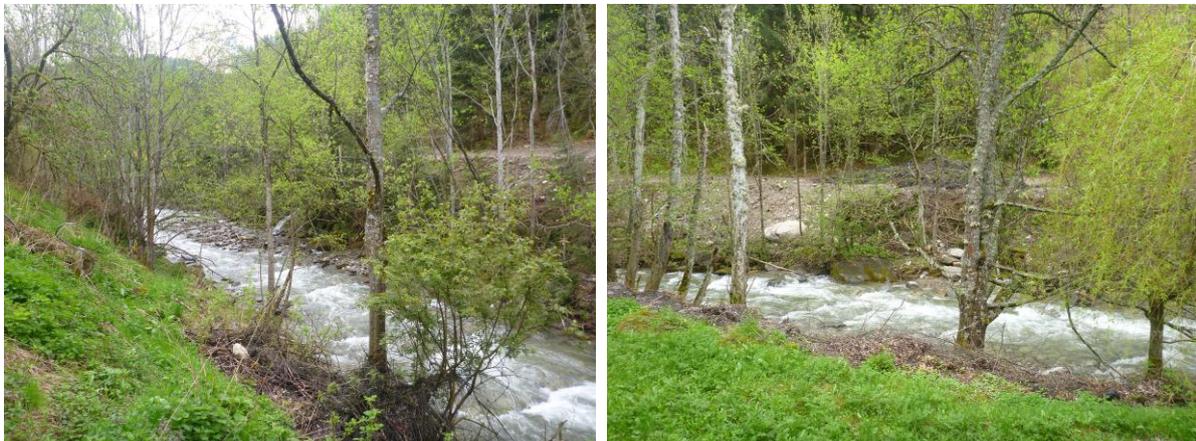
Abbildung 35: Kremsbach, Bereich Flkm 3,2 – 3,0. Fotos: U. Prochinig

Dieser Bereich ist ein Restwasserabschnitt. Die Wasserrückführung liegt bei Flkm 0,5. Das linke Ufer ist in diesem Abschnitt ungesichert, das rechte Ufer ist mit Blocksteinen, die zum Teil sichtbar und zum Teil überformt sind, gesichert. Trotz der Ufersicherungen ist jedoch ein typspezifischer Verlauf gegeben. Insgesamt entspricht die Uferdynamik der **Zustandsklasse 1**.

Es gibt keine Sicherungen an der Sohle. Die Sohldynamik wird daher mit der **Zustandsklasse 1** bewertet.

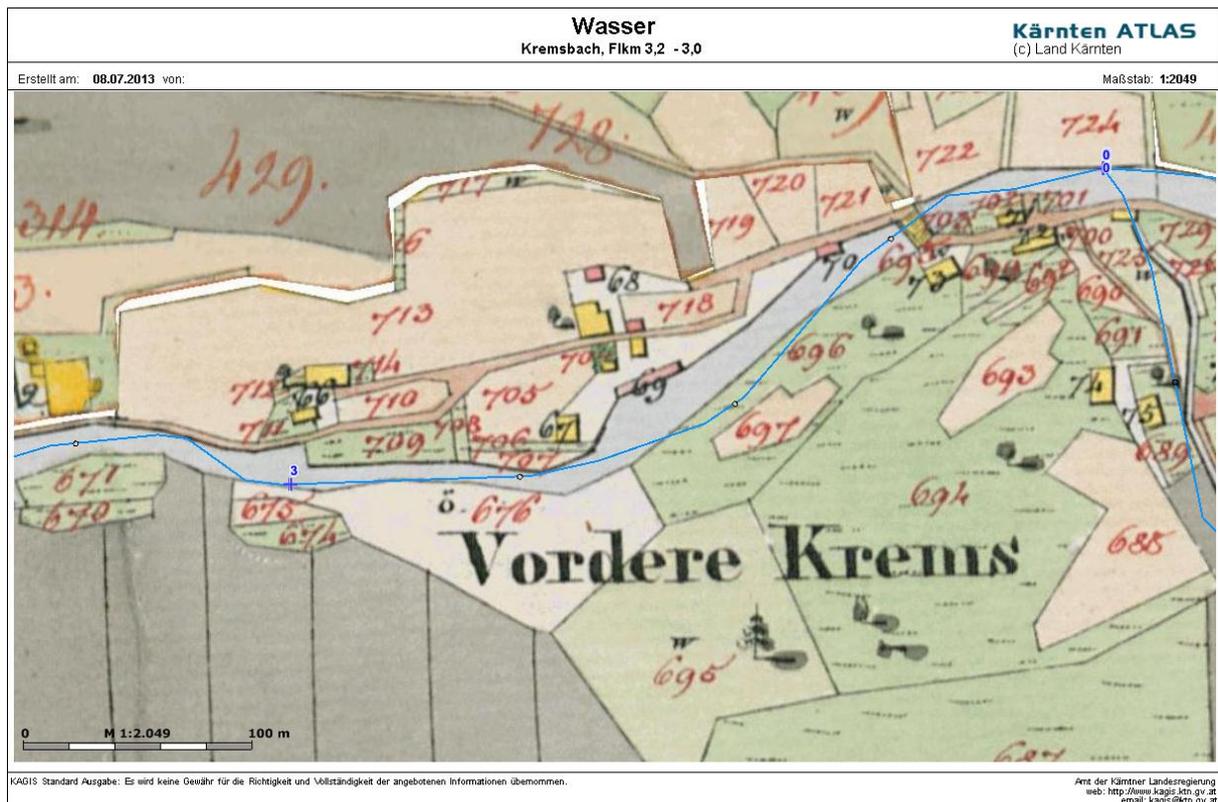
Abbildung 36: Verlauf des Kremsbaches im Bereich von Flkm 3,0 bis 3,2 im Franziszeischen Kataster und heute. Quelle: © KAGIS

Laufentwicklung: Der Verlauf ist in diesem Bereich nicht verändert, die Ufersicherungen treten nur einseitig auf und bewirken keine Veränderung des typspezifischen Gewässerverlaufes. Die Laufentwicklung entspricht daher der **Zustandsklasse 1**.
