Kärntner Institut für Seenforschung Naturwissenschaftliches Forschungszentrum

Öko- und hydromorphologische Erhebungen am Kremsbach

Im Auftrag des Amtes der Kärntner Landesregierung, Abteilung 8 (Kompetenzzentrum Umwelt, Wasser und Naturschutz),
Flatschacher Straße 70, 9020 Klagenfurt am Wörthersee

Klagenfurt am Wörthersee, im September 2013

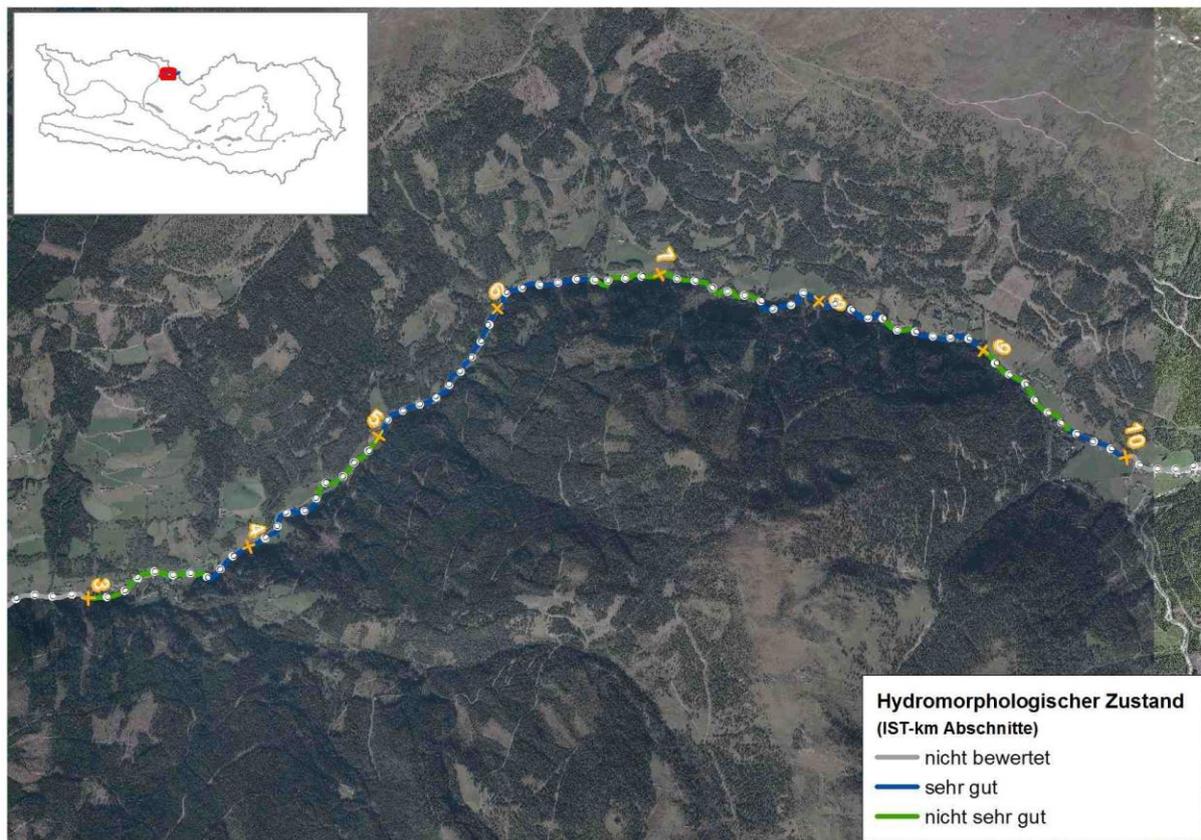
Abbildung 37: Darstellung der hydromorphologischen Ergebnisse in 1st-km Abschnitten.

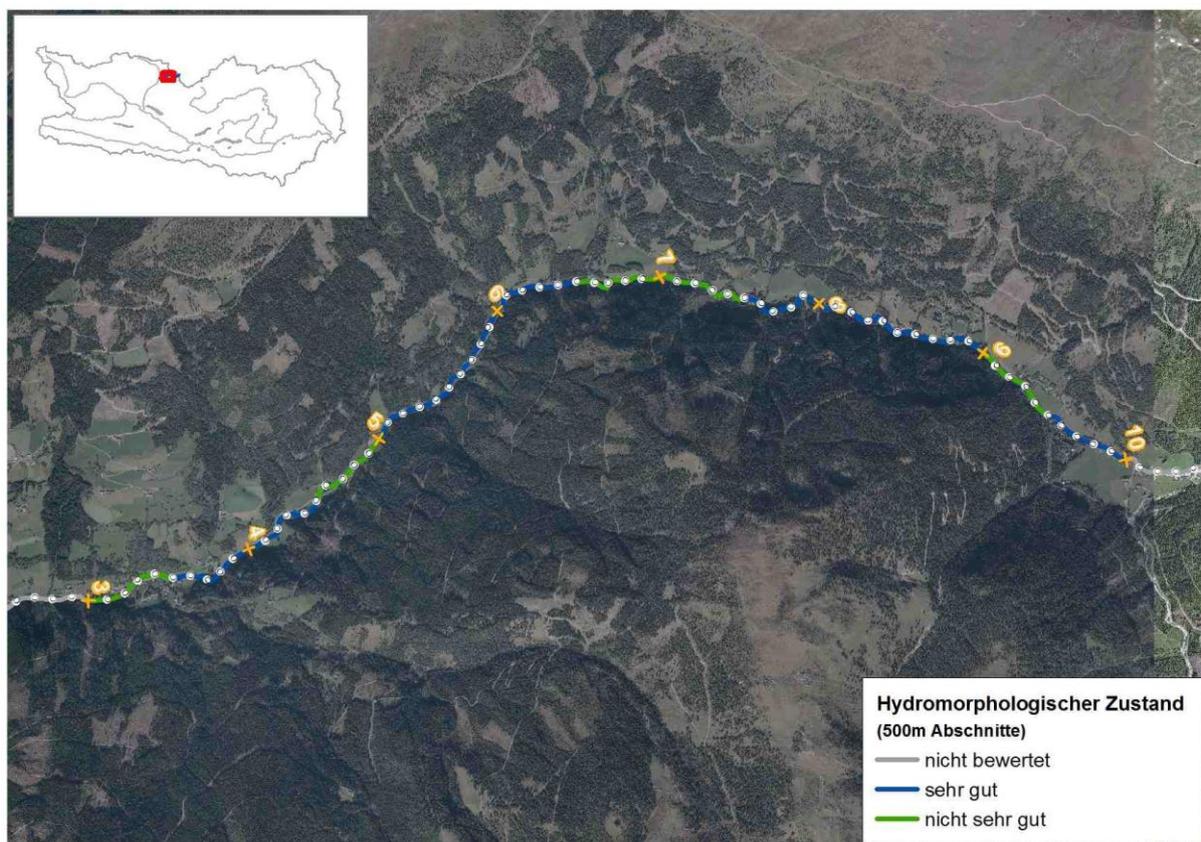
Abbildung 38: Darstellung der hydromorphologischen Ergebnisse in 500 m Abschnitten.
