Benthische, ökomorphologische und hydromorphologische Erhebung der Vellach unterhalb des KW Blasnitzen

Im Auftrag des Amts der Kärntner Landesregierung, Abteilung 15 - Umwelt, Flatschacher Straße 70, 9020 Klagenfurt am Wörthersee

Klagenfurt am Wörthersee, im Juli 2010

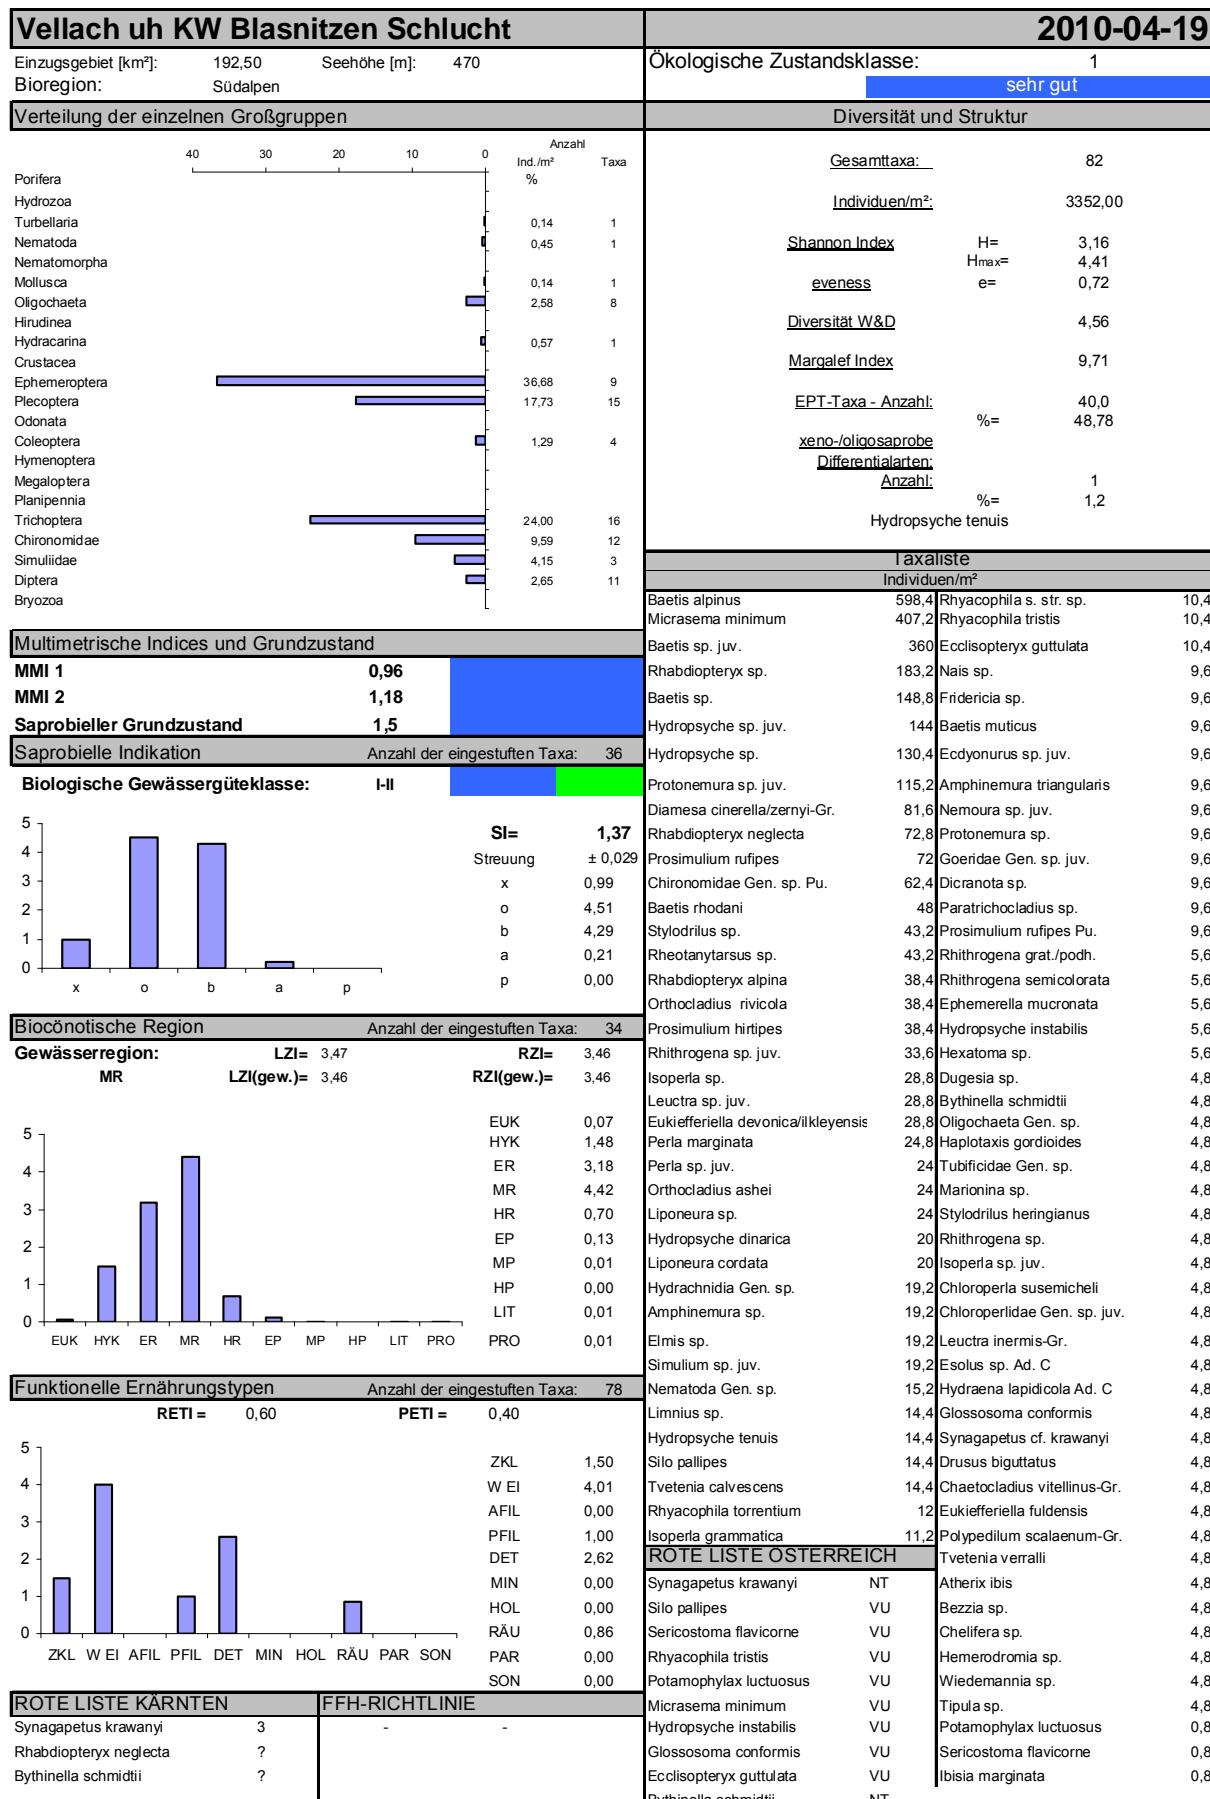
Abbildung 9: MZB-Analyse Vellach uh KW Blasnitzten Bereich Schlucht

Gewässer/Probestelle	Vellach/uh KW. Blasnitzten – „Schlucht“		
Datum	19.04.2010		
Bioregion	Südalpen		
Grundzustand	1,5		
SI (Zelinka & Marvan)	1,37	sehr gut (high)	
Multimetrischer Index 1	0,96	sehr gut (high)	
Multimetrischer Index 2	1,18	sehr gut (high)	
Individuendichte [Ind/m ²]	3352,0		
Ökologische Zustandsklasse	sehr gut (high)		
Metrics	Ist	BW	Score
Gesamntaxazahl	65	58,5	1,11
EPT-Taxa	31	29,5	1,05
% Oligochaeta & Diptera Taxa	60	65,48	0,92
Degradationsindex	160	121	1,32
Litoral	4,99	4,99	1

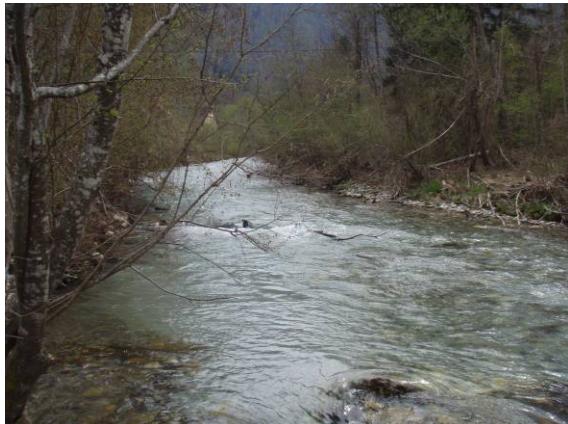
Abbildung 24: Uferbegleitsaum und Vegetation. Fotos: K. Mikula

Im ersten Abschnitt ist der Gehölzbestand beidseitig auf schmale Uferbegleitstreifen reduziert und bei Flkm 13,24 fehlt er völlig. Die Beschattung ist dementsprechend gering. Im Kraftwerksbereich besteht über den Ufermauern ein Gehölzbestand. Der Gewässerabschnitt wird mit **Zustandsklasse 3** bewertet. Die restlichen Abschnitte weisen beidseitig einen den natürlichen Gegebenheiten entsprechenden Uferbegleitsaum auf und die Beschattung ist in großem Ausmaß gegeben. Im Bereich der Schluchstrecke ist der Gehölzbestand natürlicherweise etwas geringer. Landwirtschaftliche Nutzung und Siedlungsflächen liegen in unmittelbarer Nähe des Gewässers nicht vor und somit werden diese Abschnitte der **Zustandsklasse 1** zugewiesen.

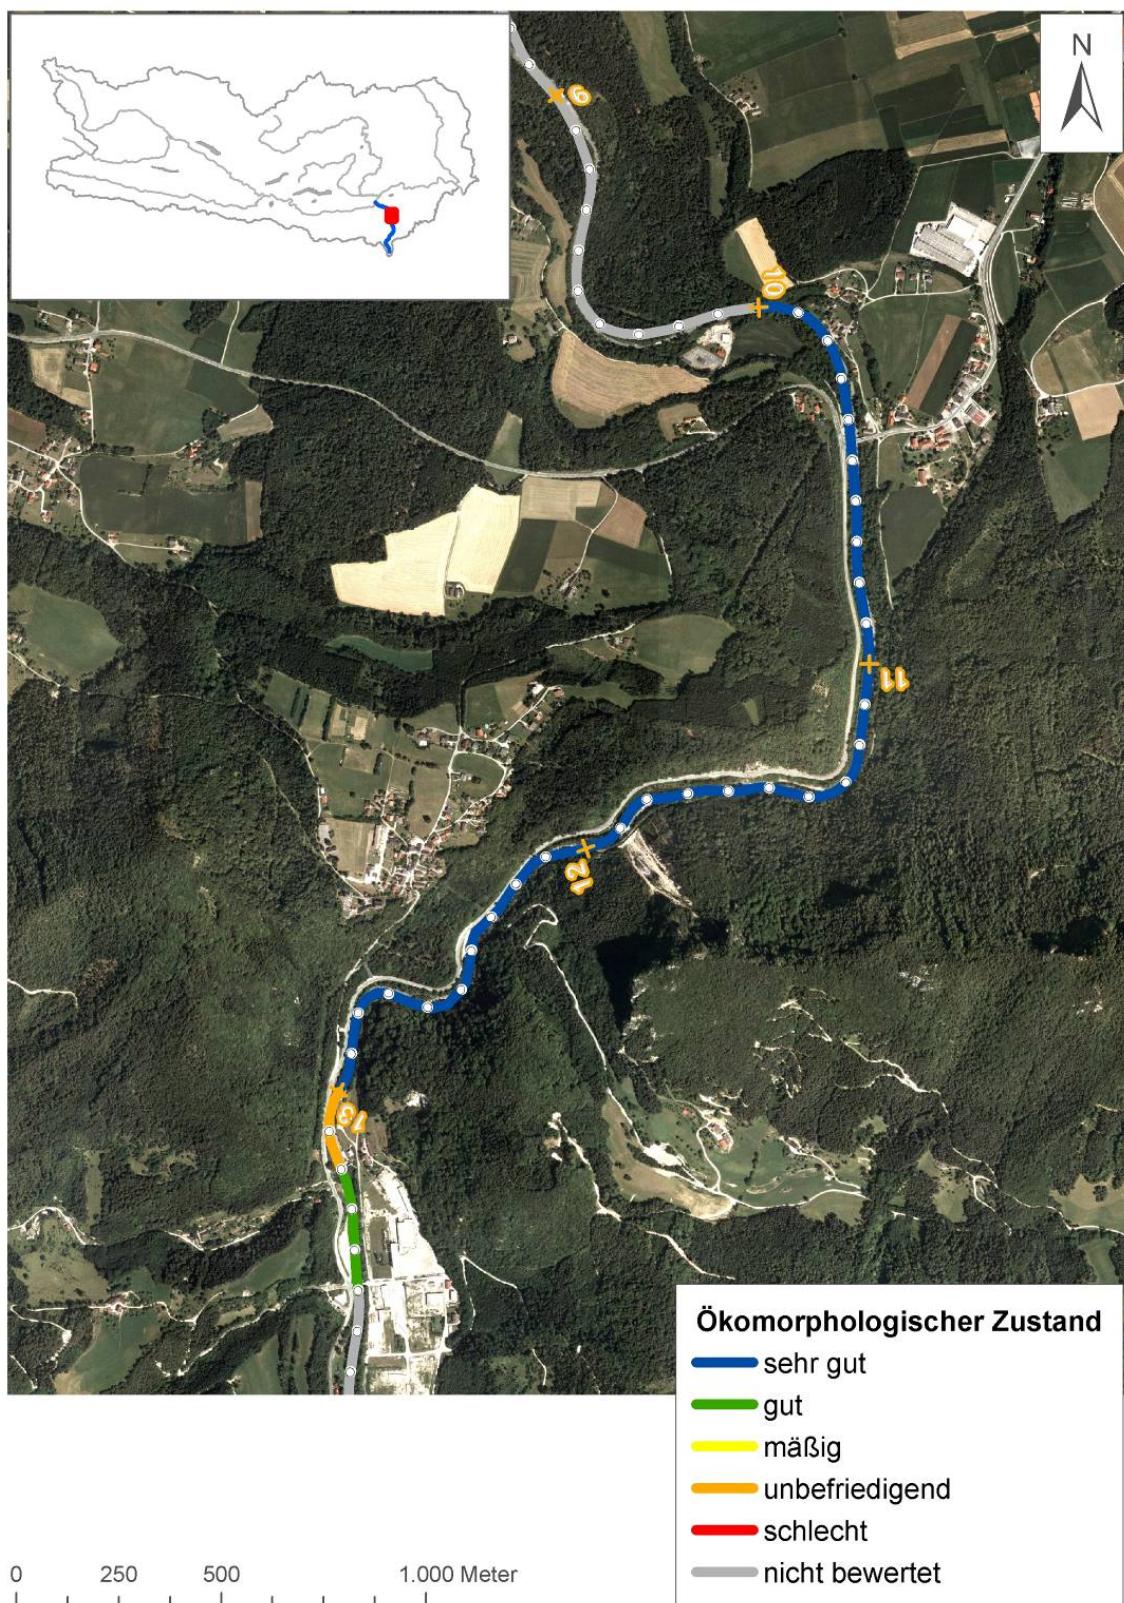
Abbildung 25: Ökomorphologische Zustände an der Vellach im Untersuchungsabschnitt Flkm 10 – 13,5. (Quelle: © KAGIS).

Aufgrund der erhobenen Daten kann folgender Status zusammengefasst werden (Tabelle 14, Abbildung 25):

<u>Zustandsklasse 1</u>	<u>Zustandsklasse 2</u>	<u>Zustandsklasse 4</u>
13,0 – 12,7	13,5 – 13,2	13,2 – 13
12,7 – 12,4		
12,4 – 12,0		
12,0 – 11,3		
11,3 – 10,7		
10,7 – 10,0
