Die Konservierungsarbeiten im Archäologischen Park Magdalensberg im Jahre 2004

HEIMO DOLENZ

UNTER MITARBEIT VON WERNER BUXBAUMER

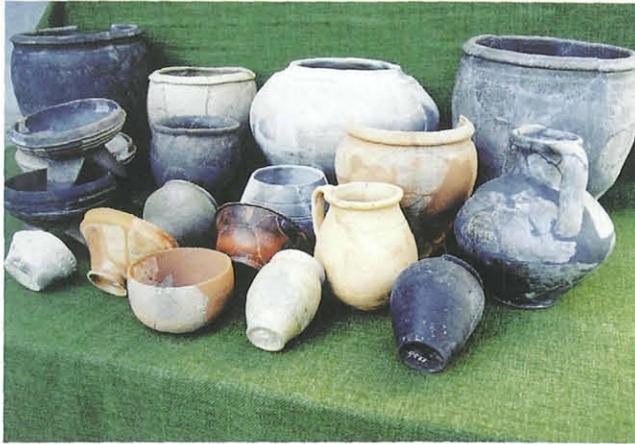
Abb. 7: Auswahl an restaurierten Keramikfunden. Aufn. H. Dolenz

Dank der Unterstützung durch das Arbeitsmarktservice Kärnten (Regionalstelle St. Veit) konnte im Berichtsjahr Frau M. Schöffmann zahlreiche Gefäße restaurieren, die in den vergangenen Jahren bei den Ausgrabungen auf dem Magdalensberg gefunden wurden (Abb. 7). Gleichfalls konserviert wurden rund 50 Eisenobjekte derselben Ausgrabungen (D. Stadler); verschiedene Fundmünzen der Magdalensberg- und Virunumgrabungen wurden gleich einigen Terra-Sigillata-Funden und importierten Reibschüsseln durch die Restaurierungswerkstätte im Hause konserviert (G. Brunner, K. Dolenz u. St. Samm).
