Die Konservierungsarbeiten im Archäologischen Park Magdalensberg im Jahre 2005

HEIMO DOLENZ

Sanierungsbedarfserhebung

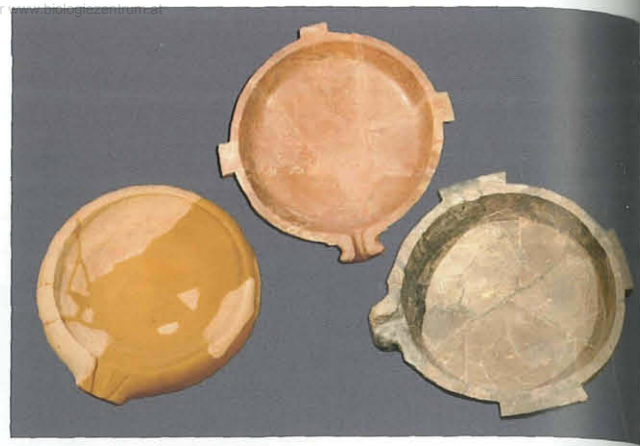
Abb. 11: Restauriertes Reibschalenensemble. Aufn. K. Allesch

Während der Wintermonate hat D. Stadler zahlreiche eiserne Fundgegenstände der Altgrabungsbestände auf dem Magdalensberg restauriert. In der hauseigenen Werkstatt wurden laufend Grabungsfunde, insbesondere aber Münzen und Bronzekleinfunde der Grabungen auf dem Magdalensberg, in Virunum (Amphitheater und Fullonica) und St. Michael am Zollfeld konserviert (Mag. K. Dolenz). Gleichfalls im Landesmuseum wiederhergestellt wurden mehrere große Tongefäße aus den Schausammlungen (St. Samm), darunter auch eine Anzahl an Reibschüsseln (Abb. 11). Nach mehreren Jahren war auch die Gesamtreinigung der keramischen Bestände in der Schausammlung erforderlich. Diese wurde im Zuge der konservatorischen Behandlung aller diesbezüglichen Objekte (Flickung kleinerer Risse und Abplatzungen, Erneuerung von schadhaften Teilaufbauten und farbliche Abstimmung der restaurierten Stellen) von Frau M. Schöffmann durchgeführt.
