Berichte

Blitzschläge

Provinz Schleswig-Holstein

Dr. Leonhard Weber.

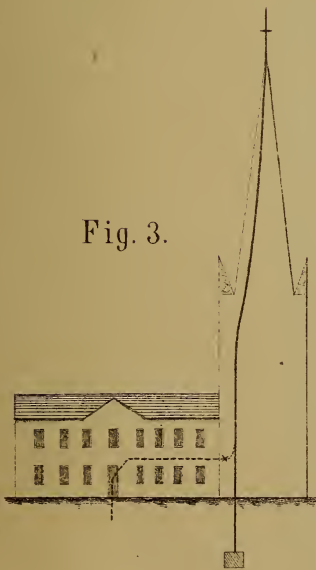
Fig. 3.

3. Blitzschlag zu Flensburg am 4. Aug. 1879. Derselbe traf die neu restaurirte mit einem Blitzableiter versehene Nikolaikirche resp. das hart an den Turm gebaute Schulhaus. Aus der Fig. 3 — ist die Lage der Gebäude mit dem in Frage kommenden Blitzableiter ersichtlich. In dem neben dem Turme parterre liegenden Schulzimmer fanden sich eine Anzahl von Gasarmen, welche mit Blechschirmen versehen bis unter die Gypsdecke seitlich aufgeschlagen waren. Die einzigen durch den Blitzschlag angerichteten Zerstörungen bestanden darin, dass in der Nähe der erwänten Blechschirme eine ganze Reihe von kleinen Löchern in die Gypsdecke geschlagen waren; die Drähte erwiesen sich an den bloßgelegten Stellen meistens noch erhalten; einige waren verschwunden also wol vom Blitzschlage zerstäubt. Es zeigte sich ferner der Kopf des eisernen Ankers, welcher in der Höhe der Gasrören in der Turmmauer vorhanden war, unregelmässig magnetisirt, d. h. anders als durch den Einfluss des Erdmagnetismus jedes unverändert liegende Eisenstück magnetisirt wird. Dieser Anker hat offenbar ein Ueberspringen des Blitzes von der Blitzableitung nach der Gasleitung vermittelt; die Entfernung desselben von der Blitzableitung betrug nur 3,3 Met.

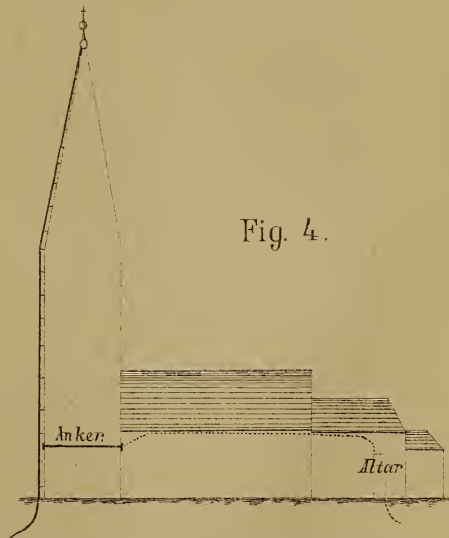
Fig. 4.

Die hier angerichteten Zerstörungen sind viel beträchtlicher und bezeugen eine sehr viel grössere Kraft des von der Blitzableitung abgesprungenen Teiles des Blitzes, als bei dem zuletzt beschriebenen Flensburger Blitzschlage. Zur Erklärung dieser Tatsache und Beruhigung Derer, welche aus diesem Falle etwa Zweifel an dem Schutz eines Blitzableiters herleiten wollten, dienen wesentlich 2 grosse Mängel der Blitzableitung. Die am 5. Nov. d. J. vorgenommene Untersuchung ergab nämlich zunächst einen sehr bedeutenden galvanischen Uebergangswiderstand der Blitzableitung in's Erdreich. Derselbe betrug rund 200 Siemens'sche Einheiten, was sich mit der Angabe, dass die 1 Quad.-Met. grosse Platte im Grundwasser liegen sollte, nicht wol vereinigen liess. Die in Folge dessen vorgenommene Aufgrabung stellte dementsprechend heraus, dass ca. 1 Met. unter dem Erdboden eine etwa $\frac{1}{3}$ Quadrat-Met. grosse Platte, lose um die Leitung umgebogen, in trockenem Sande lag, während das etwa 3—4 Met. tiefe Ende der Leitung ohne jegliche Platte bis eben in's Grundwasser hineinreichte. Ausser diesem groben, durch die Leichtfertigkeit eines Arbeiters verschuldeten Fehler hatte die Blitzableitung den weiteren Fehler, dass die bei dem Flensburger Blitzschlag erwänte Vorschrift, wonach ausgedehnte Metallteile von ihren äussersten Punkten aus in Verbindung mit der Blitzableitung zu setzen sind, hier falsch verstanden und eigentlich nur halb ausgeführt war. Denn jene Vorschrift setzt selbstverständlich voraus, dass entweder die beiden entgegengesetzten Endpunkte solcher Metallteile mit der Blitzableitung verbunden werden (was dann zu geschehen hat, wenn dieselben annähernd parallel mit der Leitung laufen), oder aber, wenn wie hier, jene Metallmassen rechtwinklig zur Leitung lagen, dass alsdann das andere abgewandte Ende mit der Erde in gut leitender Verbindung stehe, resp. gesetzt werde. Das war hier jedoch nicht geschehen und darum war die Verbindung der westlichen Ankerköpfe mit der Blitzableitung nicht blos keine Verbesserung, sondern eine sehr bedenkliche Verschlechterung der gemachten Anlage. Will man wegen technischer Schwierigkeiten das in das Innere eines Gebäudes hineinragende Ende einer langen Metallmasse nicht ableitend mit der Erde verbinden, so ist es jedenfalls vorzuziehen, dann das andere, der Blitzableitung zunächst liegende Ende überhaupt nicht mit letzterer zu verbinden.

vorhandenen Blitzableiter eine Bindung negativer Elektrizität erfolgt sein, sondern auch in allen im Umkreise der Kirche gelegenen Leitern. Die Entladung der so angehäuften negativen Elektrizität konnte in der Nähe des Turmes allenfalls durch den Blitzableiter erfolgen; von den um das 50 Met. weit entfernte östliche Altarende der Kirche liegenden Leitern (feuchte Rasendecke, eiserne Grabstellen-Einfriedigungen, Kirchenfenster etc.) konnte die Ausgleichung offenbar keinen bessern Weg finden, als durch die vielen Metallteile der Kirche zum Blitzableiter hin.
