MALSCHICHTVERÄNDERUNGEN DURCH KREPIERUNG

Untersuchung des Gemäldes „Stilleben mit Ölkanne“ (1931) von Rudolf Wacker

Ulrike Palm, Anke Schänig, Wolfgang Baatz

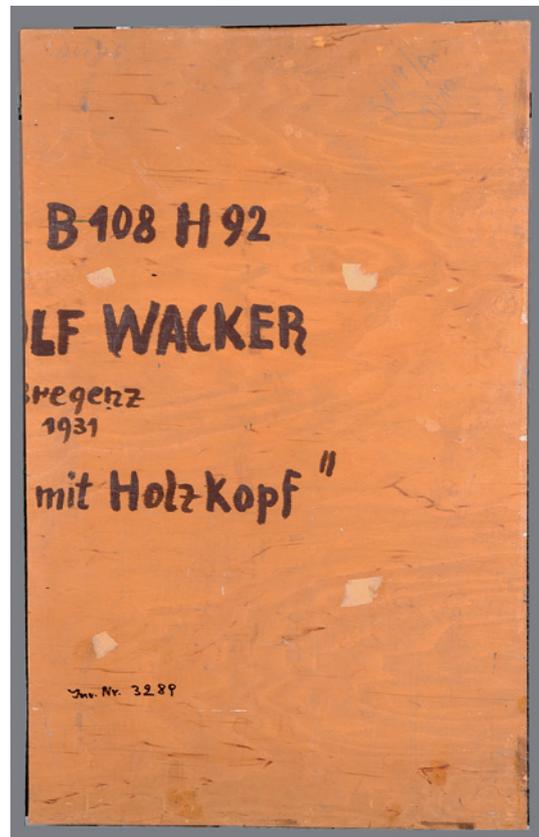
Mit dunkler Farbe (Tinte?) wurde „B 108 H 92 (...)LF WACKER (B)regenz 1931 (...) mit Holzkopf“ auf die Rückseite geschrieben (Abb. 3). Die Angaben auf der Rückseite zu Höhe und Breite der Platte weisen darauf hin, dass das Format nachträglich halbiert wurde. Während die Höhe mit ca. 92 cm unverändert blieb, reduzierte sich die Breite von ursprünglich 108 cm auf heute nur mehr 56,7 cm. Unter Umständen wurde der Bildträger geteilt und die andere Hälfte für ein anderes Gemälde bzw. eine andere Darstellung verwendet. Allerdings konnte im Zuge der Untersuchungen kein Gemälde mit diesen Maßen und einem gleichen oder ähnlichen Hintergrund ausfindig gemacht werden. Wohl von anderer Hand stammt die Beschriftung mit der aktuellen Museumsinventarnummer „Inv. Nr. 3289“, ebenfalls mit dunkler Farbe im unteren linken Bereich. Im oberen linken Bereich sind die Ziffern 124076 zu lesen, im oberen rechten

Bereich 5149/ A D10. Diese Beschriftungen wurden mit Bleistift ausgeführt. Außerdem haften vier leicht vergilbte Papiere im mittleren Bereich der Rückseite, vermutlich Reste eines an vier Punkten fixierten Papiers (Skizzenpapier?). Die helle Grundierung wurde dünn und gleichmäßig aufgetragen. Die Untersuchung ergab, dass die Grundierung zweischichtig aufgebaut ist. Die Malschicht ist dünn, die Farbe wurde in mehreren Schichten gleichmäßig aufgetragen. Im Streiflicht ist ein schwacher Pinselduktus zu erkennen. Auf der deckenden Untermalung liegen Lasuren,

Abb. 3: Rückseite des Gemäldes (Stillleben mit Ölkanne, Rudolf Wacker, 1931, 91,7 x 56,7 cm). Foto: Ulrike Palm, IKR, Akademie der bildenden Künste Wien.

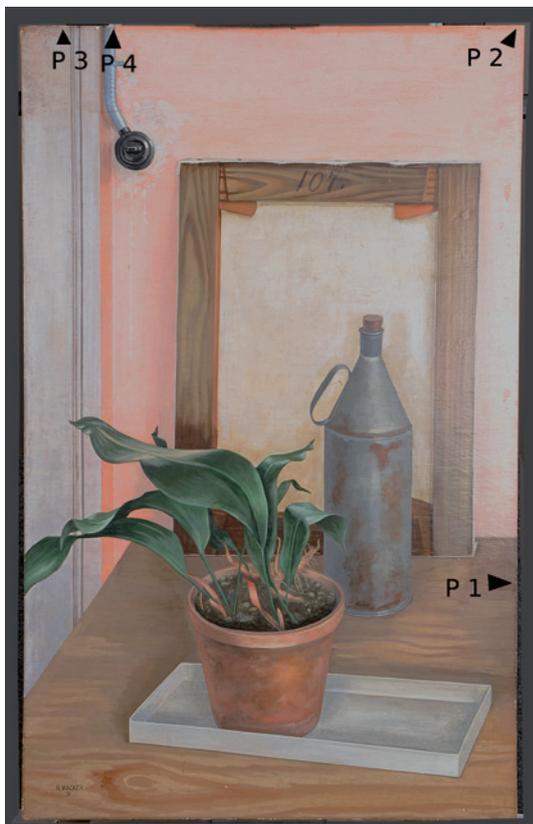
Für die Untersuchung des Bildschichtaufbaus wurden Malschichtproben entnommen (Abb. 4), in Kunstharz (Technovit© 2000 LC, blaulichthärtend) eingebettet, angeschliffen und unter dem Mikroskop untersucht. Um Hinweise zur Charakterisierung der Bindemittel in der Grundierung und in den Bildschichten zu erlangen, wurden außerdem histochemische Anfärbungen der Querschliffe durchgeführt.¹³ Für proteinhaltige Medien wurde *Ponceau S* eingesetzt

Abb. 4: Kartierung der Entnahmestellen für die Malschichtproben (Querschliffe). Foto: Ulrike Palm, IKR, Akademie der bildenden Künste Wien.

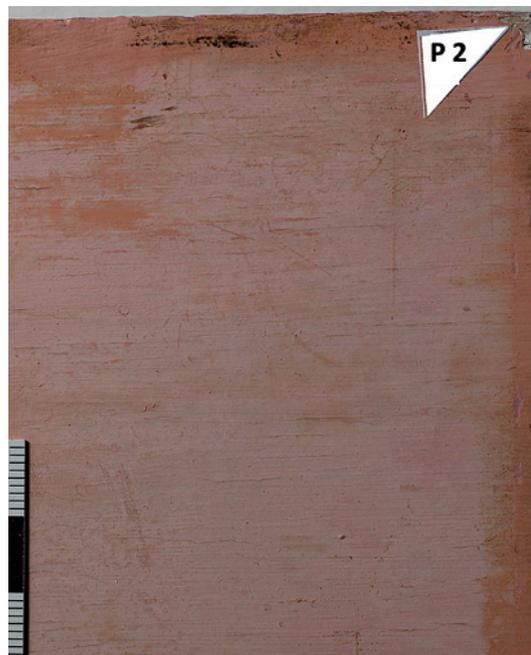
und für trocknende Öle *Sudanschwarz B*. Da der Malschichtaufbau auf dem gesamten Gemälde ähnlich ist, wurden lediglich zwei Proben, Nr. 4 (*Ponceau S*) und Nr. 2 (*Sudanschwarz B*), angefärbt. Das Ergebnis kann als repräsentativ für das gesamte Objekt angenommen werden. Bei den Anfärbungen zeigte Querschliff Nr. 4 (Abb. 5, 6, 7, 8) in beiden Grundierungsschichten und in der Untermalung eine positive Reaktion auf Proteine (*Ponceau S*, rote Anfärberreaktion). In der darüber liegenden Malschicht konnten keine Proteine nachgewiesen werden. Querschliff Nr. 2 (Abb. 9, 10, 11, 12) zeigte bei der Anfärbung mit *Sudanschwarz B* sowohl in den Grundierungsschichten als auch in der Malschicht eine positive Reaktion auf trocknende Öle (Abb. 12).

Abb. 9: Malschicht-Probe Nr. 2 (rosa). Foto: Ulrike Palm, IKR, Akademie der bildenden Künste Wien.

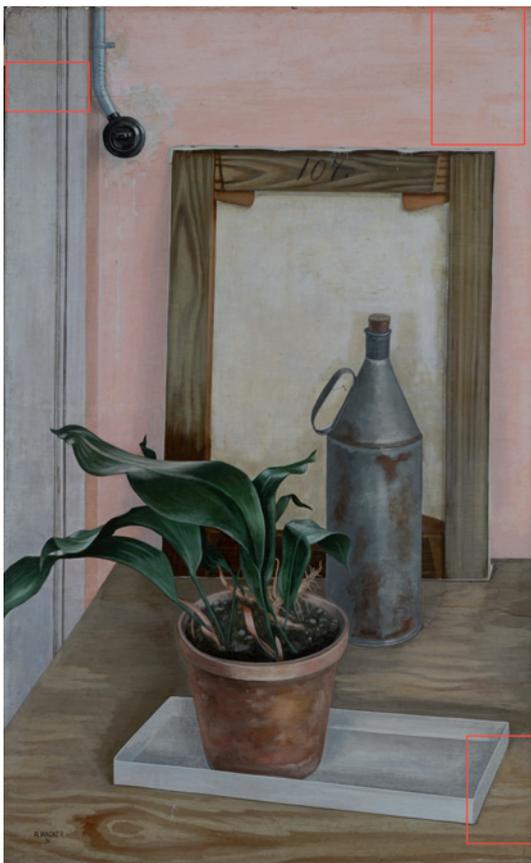
Abb. 13: Kartierung der Details (Abb. 14, 15, 16). Foto: Ulrike Palm, IKR, Akademie der bildenden Künste Wien.
