Beiträge zur Flussgeschichte der Donau im Marchfeld im Bereich Fadenbach

Zur Sedimentschichtung der Flusslandschaft des Marchfeldes sind kaum Daten verfügbar und eine geomorphologische Interpretation der Landschaftsgeschichte ist nur unzureichend vorhanden. Diese Studie verbessert die Kenntnislage durch Bohrungen im Nahbereich des Fadenbaches bei Schönau, durch interpretative Profile und durch Hypothesen zur Profilentstehung.

Bakkalaureatsarbeit

Beiträge zur Flussgeschichte der Donau im Marchfeld im Bereich Fadenbach II

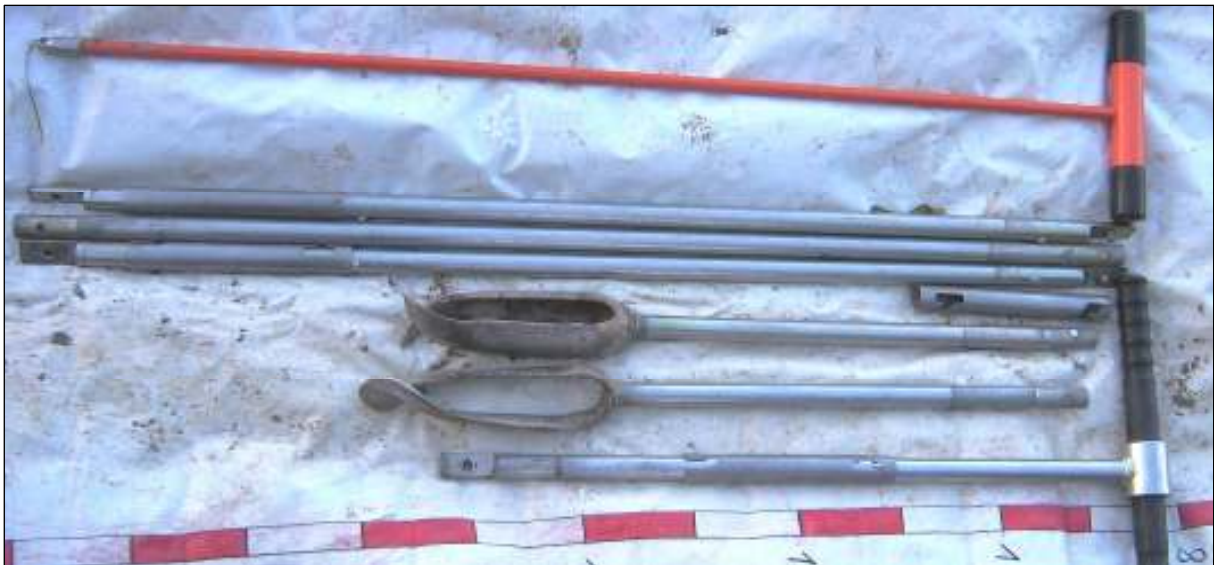
Abb. 12: Handbohrgerät

Das dafür verwendete Handbohrgerät bestand aus folgenden Komponenten:

- 2 Drehkopfbohrer der Firma Eijkelkamp (Bohrköpfe für feine Sedimente sowie für Kiese)
- 4 Verlängerungsstücke zu je 1m inklusive Verbindungshülsen
- Griffstück
- Spachtel zum Lösen des Bohrgutes aus dem Bohrkopf
- Sondierstab

Die Niederbringung der Bohrlöcher erfolgte durch wiederholtes Eindrehen des Bohrers.

Um ein Bodenprofil für jedes Bohrloch zu erhalten, wurde das Gerät immer nach 20 cm Tiefengewinn, bedingt durch die Art des Bohrkopfes, aus dem Loch entnommen, das

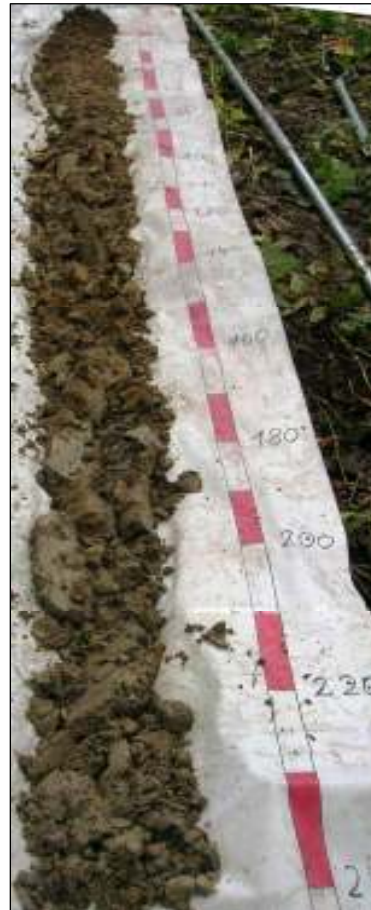
Nr. der Bohrung: 1.2
 ÖK – Blatt: 60
 Rechts – Wert: 34/20540
 Hoch – Wert: 5334829
 Höhe ü. M.: 150 m
 Koordinaten: 016°36'30"O/48°09'06"N

Marchfeld, Fadenbach ca. 40 m östlich der Güterwegbrücke Hangmitte Nord

Bohrprofilbeschreibung					
Tiefe [cm]	Korngröße	RAL Farbe	Zustand	Kalkgehalt	Sonstiges
0 – 20	(S,u)	8028	locker	k _{stark}	o _{stark}
20 – 35	(S,u)	8028	mitteldicht	k _{stark}	o
35 – 50	(U,s)	7006	halbfest	k _{stark}	o _{schwach} , or. gefleckt
50 – 95	(U,t)	7006	bildsam	k _{stark}	or. gefleckt
95+	(mG,s)	7006	---	k	---

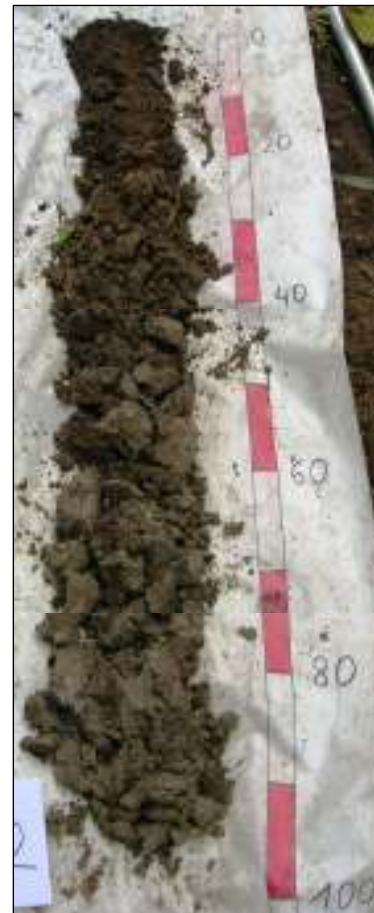
Nr. der Bohrung: 1.3
 ÖK – Blatt: 60
 Rechts – Wert: 34/20540
 Hoch – Wert: 5334829
 Höhe ü. M.: 149 m
 Koordinaten: 016°36'30"O/48°09'06"N

Marchfeld, Fadenbach ca. 40 m östlich der Güterwegbrücke Sohle

Bohrprofilbeschreibung					
Tiefe [cm]	Korngröße	RAL Farbe	Zustand	Kalkgehalt	Sonstiges
0 – 10	(U)	schwarz	halbfest	k _{stark}	O _{stark}
10+	(mG,s)	7030	---	k	---

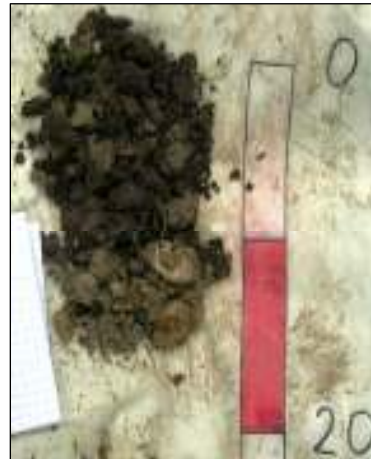
Nr. der Bohrung: 1.4
 ÖK – Blatt: 60
 Rechts – Wert: 34/20540
 Hoch – Wert: 5334829
 Höhe ü. M.: 150 m
 Koordinaten: 016°36'30"O/48°09'06"N

Marchfeld, Fadenbach ca. 40 m östlich der Güterwegbrücke Hangmitte Süd

Bohrprofilbeschreibung					
Tiefe [cm]	Korngröße	RAL Farbe	Zustand	Kalkgehalt	Sonstiges
0 – 15	(S,u)	8028	locker	k _{stark}	O _{stark}
15 – 40	(U,s)	7006	bildsam, (b)	k _{stark}	O _{schwach}
40 – 100	(mS)	7032	mitteldicht	k	or. gefleckt
100+	(mG,s)	7032	---	k	---

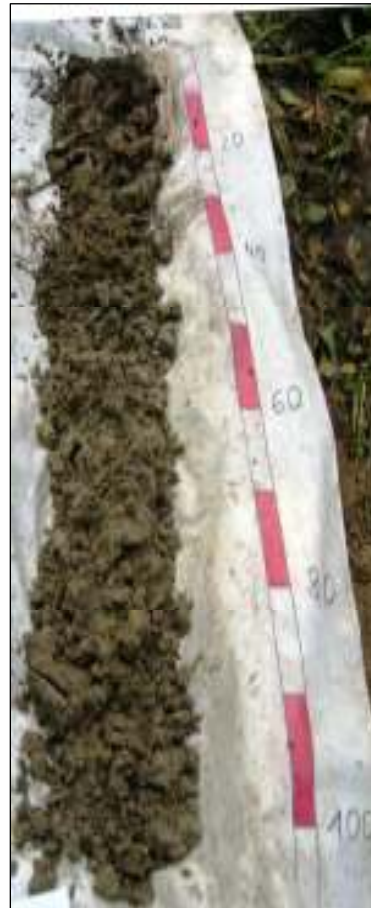
Nr. der Bohrung: 1.5
 ÖK – Blatt: 60
 Rechts – Wert: 34/20540
 Hoch – Wert: 5334829
 Höhe ü. M.: 151 m
 Koordinaten: 016°36'30"O/48°09'06"N

Marchfeld, Fadenbach ca. 40 m östlich der Güterwegbrücke Hangoberkante Süd

Bohrprofilbeschreibung					
Tiefe [cm]	Korngröße	RAL Farbe	Zustand	Kalkgehalt	Sonstiges
0 – 20	(S,u)	8028	locker	k _{stark}	O _{stark}
20 – 120	(U,s)	1011	halbfest	k _{stark}	O _{schwach}
120 – 150	(U,s)	1011	bildsam,(b _{stark})	k _{stark}	or. gefleckt
150 – 210	(S,u)	7003	mitteldicht	k	or. gefleckt
210 – 230	(fS,u)	7030	bildsam,(b _{stark})	k	or. gefleckt
230+	(mG,s)	7030	---	k	---

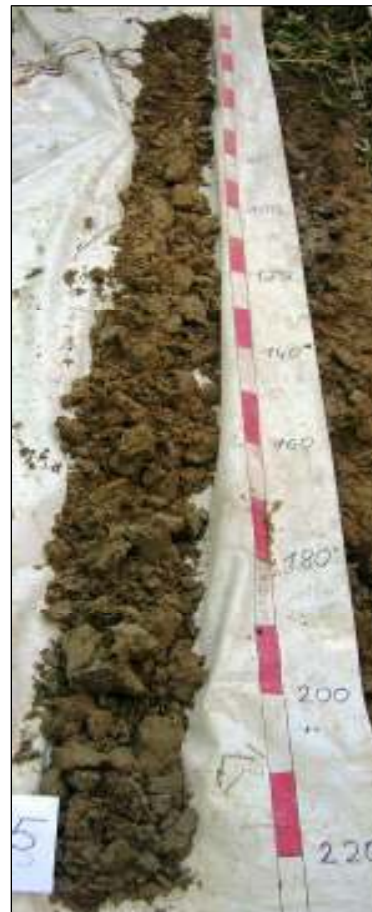
Nr. der Bohrung: 2.1
 ÖK – Blatt: 60
 Rechts – Wert: 34/20630
 Hoch – Wert: 5334813
 Höhe ü. M.: 152 m
 Koordinaten: 016°36'34"O/48°09'05"N

Marchfeld, Fadenbach ca. 122 m östlich der Güterwegbrücke Hangoberkante Nord

Bohrprofilbeschreibung					
Tiefe [cm]	Korngröße	RAL Farbe	Zustand	Kalkgehalt	Sonstiges
0 – 25	(S,u)	8028	locker	K _{stark}	O _{stark}
25 – 100	(U,s)	8000	fest	K _{stark}	O
100 – 160	(U,s)	1011	fest	K _{stark}	O _{schwach}
160 – 195	(U,s)	1011	fest	K _{stark}	---
195 – 210	(mS)	1002	mitteldicht	k	---
210 – 260	(fS,u)	1011	halbfest	k	or. gefleckt
260+	(mG,s)	7030	---	k	---

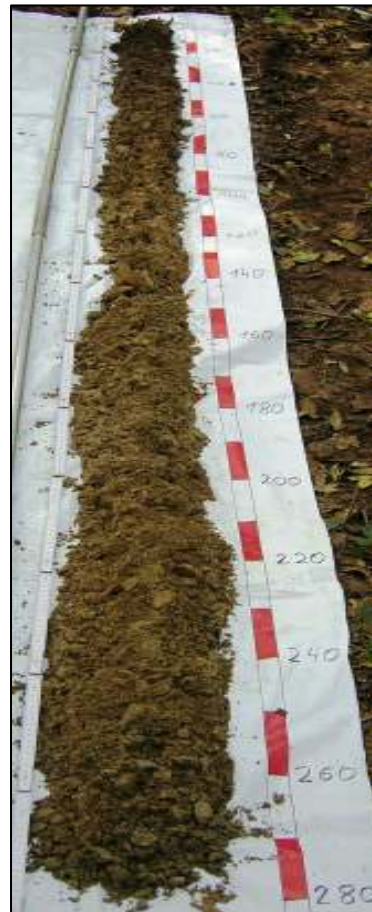
Marchfeld, Fadenbach ca. 122 m östlich der Güterwegbrücke Hangmitte Nord

Bohrprofilbeschreibung					
Tiefe [cm]	Korngröße	RAL Farbe	Zustand	Kalkgehalt	Sonstiges
0 – 20	(S,u)	8028	locker	k _{stark}	O _{stark}
20 – 55	(U,s)	8000	fest	k _{stark}	o
55 – 70	(mS,u)	8001	halbfest	k	O _{schwach} , or. gefleckt
70 – 90	(fS,u)	7006	halbfest	k	or. gefleckt
90 – 130	(U)	7006	bildsam, (b)	k _{stark}	or. gefleckt
130+	(mG,s)	7006	---	k	---

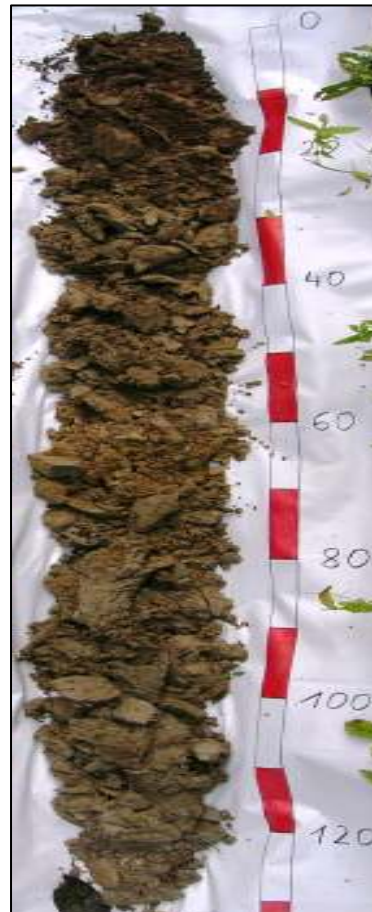
Marchfeld, Fadenbach ca. 122 m östlich der Güterwegbrücke Sohle Nord

Bohrprofilbeschreibung					
Tiefe [cm]	Korngröße	RAL Farbe	Zustand	Kalkgehalt	Sonstiges
0+	(mG,s)	7006	---	k	O _{schwach}
GW OK: 23 cm

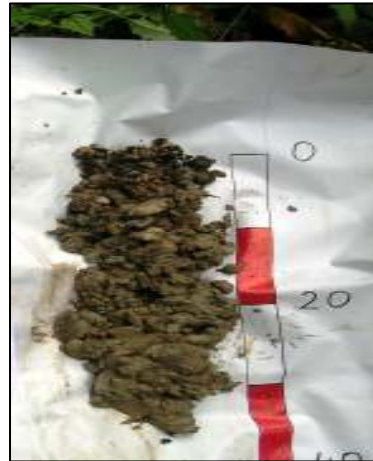
Marchfeld, Fadenbach ca. 122 m östlich der Güterwegbrücke Hangmitte Insel Nord

Bohrprofilbeschreibung					
Tiefe [cm]	Korngröße	RAL Farbe	Zustand	Kalkgehalt	Sonstiges
0 – 25	(S,u)	schwarz	locker	k _{stark}	O _{stark}
25 – 55	(U,s)	8011	halbfest	k _{stark}	o, vereinzelt mG
55 – 100	(U,t)	7032	halbfest	k _{stark}	o _{schwach} , or. gefleckt
100+	(mG)	7006	---	k	---

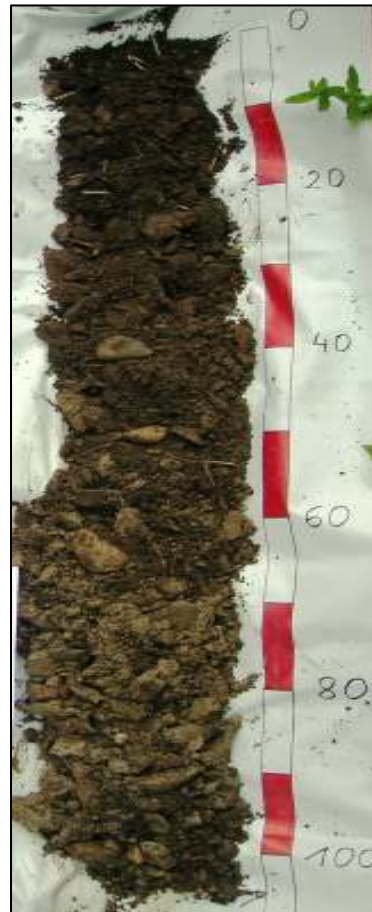
Marchfeld, Fadenbach ca. 122 m östlich der Güterwegbrücke Inselmitte

Bohrprofilbeschreibung					
Tiefe [cm]	Korngröße	RAL Farbe	Zustand	Kalkgehalt	Sonstiges
0 – 35	(mS,u)	schwarz	locker	k _{stark}	O _{stark}
35 – 50	(mS,g)	schwarz	locker	k _{stark}	o
50 – 80	(mS,u)	8028	mitteldicht	k _{stark}	o
80 – 180	(mS,u)	1002	dicht	k _{stark}	O _{schwach}
180 – 190	(mS)	1002	dicht	k	---
190 – 240	(fS,u)	8003	halbfest	k _{stark}	or. gefleckt
240 – 280	(mS,u)	7032	mitteldicht	k	or. gefleckt
280+	(mG,s)	7006	---	k	---

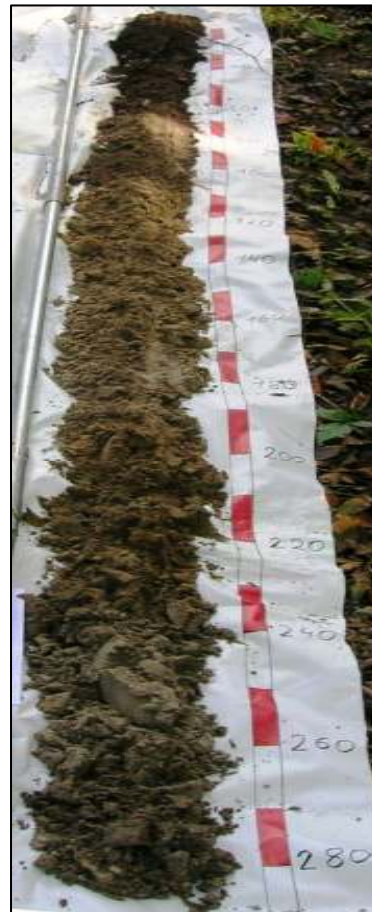
Marchfeld, Fadenbach ca. 122 m östlich der Güterwegbrücke Hangmitte Insel Süd

Bohrprofilbeschreibung					
Tiefe [cm]	Korngröße	RAL Farbe	Zustand	Kalkgehalt	Sonstiges
0 – 35	(S,u)	schwarz	locker	k _{stark}	O _{stark}
35 – 75	(U,s)	1011	halbfest	k _{stark}	O _{stark}
75 – 90	(mS)	1002	mitteldicht	k	o
90 – 100	(mS,u)	1002	mitteldicht	k _{stark}	O _{schwach} , or. gefleckt
100 – 120	(U,s)	7006	halbfest	k _{stark}	or. gefleckt
120 – 140	(S,g,t)	7006	halbfest	k	or. gefleckt
140+	(mG,s)	7006	---	k	---

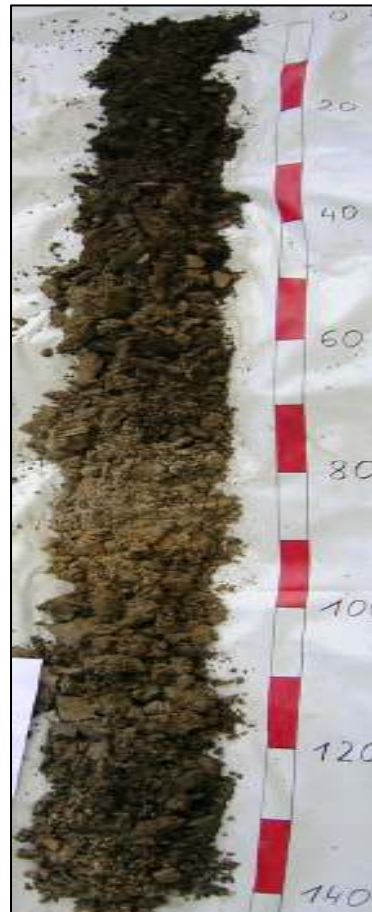
Marchfeld, Fadenbach ca. 122 m östlich der Güterwegbrücke Sohle Süd

Bohrprofilbeschreibung					
Tiefe [cm]	Korngröße	RAL Farbe	Zustand	Kalkgehalt	Sonstiges
0 – 10	(S,u)	schwarz	locker	k _{stark}	O _{stark}
10 – 20	(S,u)	8011	halbfest	k _{stark}	o
20 – 35	(S,g)	7013	locker	k	O _{schwach}
35+	(mG,s)	7006	---	k	---
GW OK: 24 cm

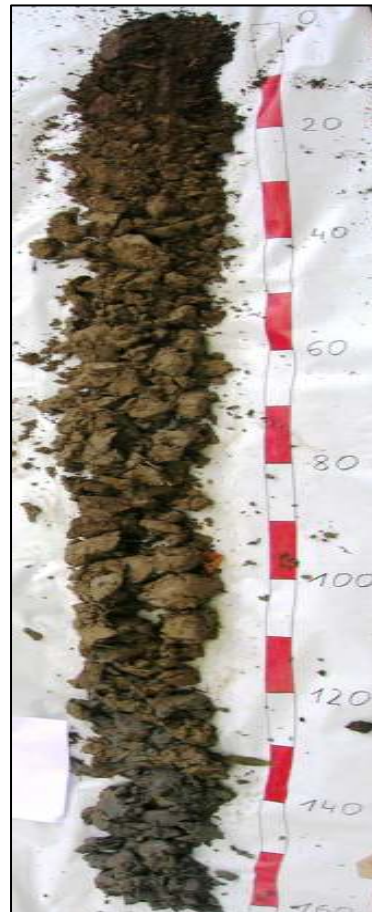
Bohrprofilbeschreibung					
Tiefe [cm]	Korngröße	RAL Farbe	Zustand	Kalkgehalt	Sonstiges
0 – 20	(S,u)	8028	locker	k _{stark}	o _{stark}
20 – 40	(U,s)	1011	halbfest	k _{stark}	o
40 – 100	(U,s)	7032	halbfest	k _{stark}	o _{schwach} , or. gefleckt
100 – 140	(U,t)	7006	bildsam, (b _{stark})	k _{stark}	or. gefleckt
140 – 160	(U,s,t)	7006	bildsam, (b _{stark})	k	---
160+	(mG,s,t)	7006	---	k	---

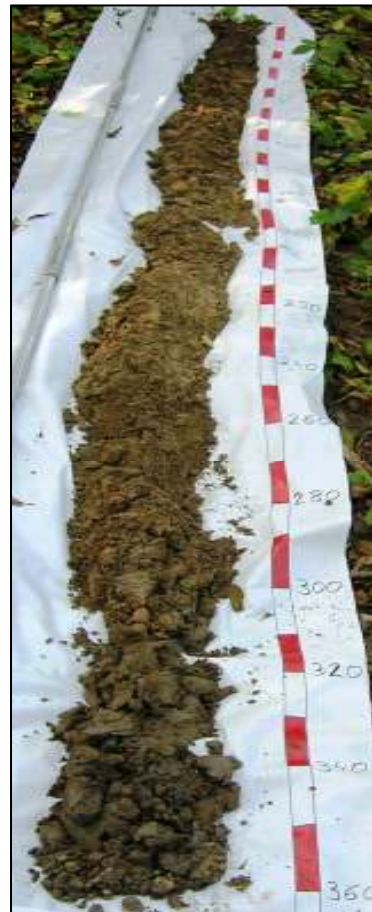
Nr. der Bohrung: 2.9
 ÖK – Blatt: 60
 Rechts – Wert: 34/20630
 Hoch – Wert: 5334813
 Höhe ü. M.: 152 m
 Koordinaten: 016°36'34"O/48°09'05"N

Marchfeld, Fadenbach ca. 122 m östlich der Güterwegbrücke Hangoberkante Süd

Bohrprofilbeschreibung					
Tiefe [cm]	Korngröße	RAL Farbe	Zustand	Kalkgehalt	Sonstiges
0 – 30	(S,u)	8011	locker	k _{stark}	O _{stark}
30 – 50	(S,u)	8028	locker	k _{stark}	o
50 – 150	(U,s)	8000	fest	k _{stark}	O _{schwach}
150 – 250	(fS,u)	1011	halbfest	k	---
250 – 290	(mS,u)	1011	halbfest	k	---
290 – 340	(U,s)	7013	bildsam,(b _{stark})	k _{stark}	or. gefleckt
340 – 360	(U,s,t)	7013	bildsam,(b _{stark})	k _{stark}	dunkle Flecken
360+	(mG,s)	7006	---	k	---

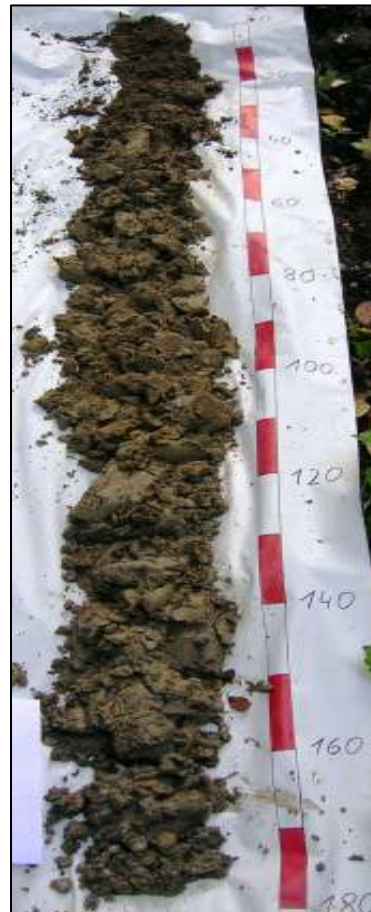
Nr. der Bohrung: 3.1
 ÖK – Blatt: 60
 Rechts – Wert: 34/20724
 Hoch – Wert: 5334812
 Höhe ü. M.: 150 m
 Koordinaten: 016°36'40"O/48°09'05"N

Marchfeld, Fadenbach ca. 217 m östlich der Güterwegbrücke Hangoberkante Nord

Bohrprofilbeschreibung					
Tiefe [cm]	Korngröße	RAL Farbe	Zustand	Kalkgehalt	Sonstiges
0 – 20	(S,u)	schwarz	locker	k _{stark}	O _{stark}
20 – 40	(S,u)	8028	mitteldicht	k _{stark}	o
40 – 90	(U)	1011	halbfest	k _{stark}	O _{schwach}
90 – 130	(U,s,t)	1011	bildsam,(b _{stark})	k _{stark}	or. gefleckt
130 – 170	(U,s)	1002	bildsam,(b)	k _{stark}	or. gefleckt
170+	(mG,s)	7006	---	k	---

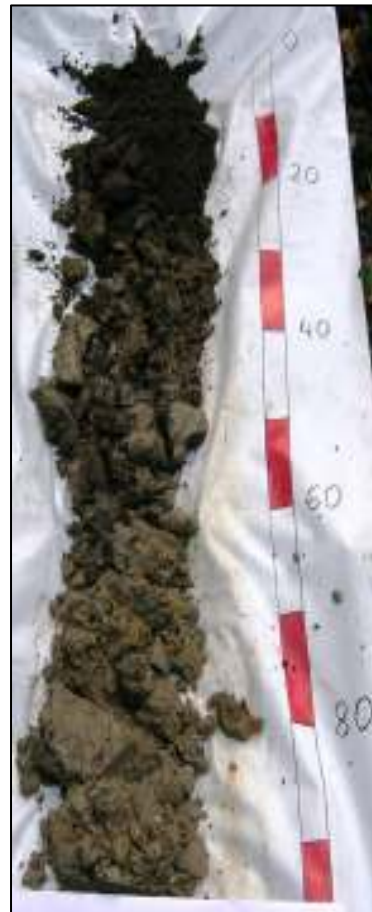
Nr. der Bohrung: 3.2
 ÖK – Blatt: 60
 Rechts – Wert: 34/20724
 Hoch – Wert: 5334812
 Höhe ü. M.: 149 m
 Koordinaten: 016°36'40"O/48°09'05"N

Marchfeld, Fadenbach ca. 217 m östlich der Güterwegbrücke Hangmitte Nord

Bohrprofilbeschreibung					
Tiefe [cm]	Korngröße	RAL Farbe	Zustand	Kalkgehalt	Sonstiges
0 – 25	(S,u)	schwarz	locker	k _{stark}	O _{stark}
25 – 60	(U,s,t)	8028	halbfest	k _{stark}	o,grau+or.gefleckt
60 – 75	(S,u)	1002	mitteldicht	k _{stark}	o _{schwach} , or.gefleckt
75 – 95	(mS)	1011	locker	k	or. gefleckt
95+	(mG,s)	7006	---	k	---

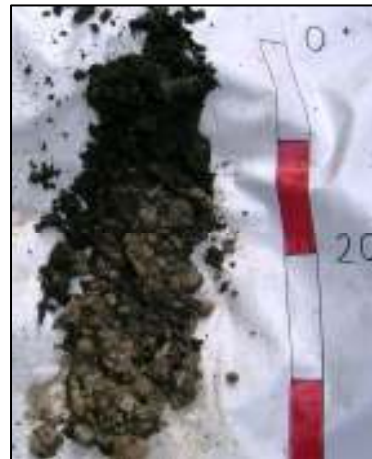
Nr. der Bohrung: 3.3
 ÖK – Blatt: 60
 Rechts – Wert: 34/20724
 Hoch – Wert: 5334812
 Höhe ü. M.: 148 m
 Koordinaten: 016°36'40"O/48°09'05"N

Marchfeld, Fadenbach ca. 217 m östlich der Güterwegbrücke Sohle

Bohrprofilbeschreibung					
Tiefe [cm]	Korngröße	RAL Farbe	Zustand	Kalkgehalt	Sonstiges
0 – 15	(S,u)	schwarz	flüssig	k	O _{stark}
15+	(mG,s)	7006	---	k	---
GW OK: 0cm

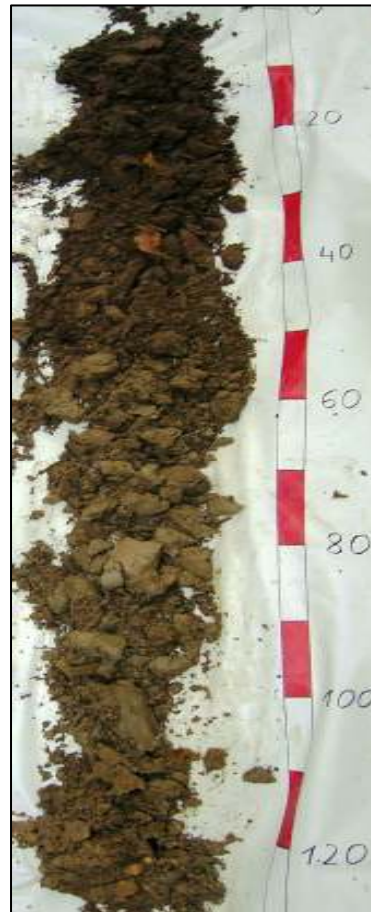
Nr. der Bohrung: 3.4
 ÖK – Blatt: 60
 Rechts – Wert: 34/20724
 Hoch – Wert: 5334812
 Höhe ü. M.: 149 m
 Koordinaten: 016°36'40"O/48°09'05"N

Marchfeld, Fadenbach ca. 217 m östlich der Güterwegbrücke Hangmitte Süd

Bohrprofilbeschreibung					
Tiefe [cm]	Korngröße	RAL Farbe	Zustand	Kalkgehalt	Sonstiges
0 – 30	(S,u)	8028	locker	k _{stark}	O _{stark}
30 – 55	(U,s)	8011	fest	k _{stark}	o
55 – 110	(U,s)	1011	halbfest	k _{stark}	or. gefleckt
110 – 120	(fS,u)	1011	bildsam,(b)	k	or. gefleckt
120+	(mG,s)	7006	---	k	---

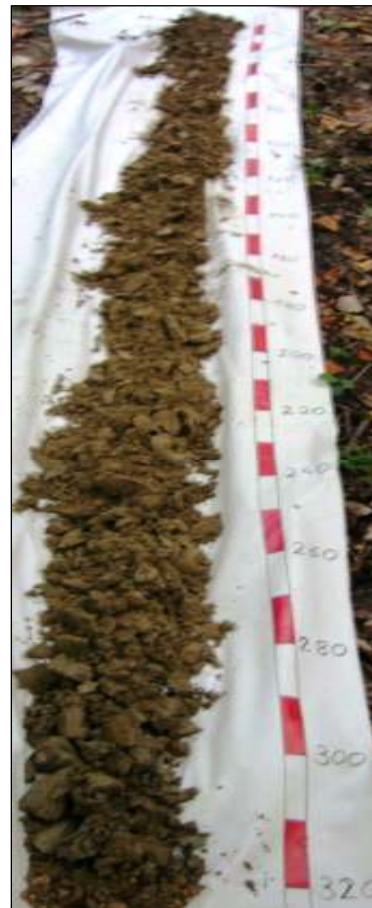
Nr. der Bohrung: 3.5
 ÖK – Blatt: 60
 Rechts – Wert: 34/20724
 Hoch – Wert: 5334812
 Höhe ü. M.: 152 m
 Koordinaten: 016°36'40"O/48°09'05"N

Marchfeld, Fadenbach ca. 217 m östlich der Güterwegbrücke Hangoberkante Süd

Bohrprofilbeschreibung					
Tiefe [cm]	Korngröße	RAL Farbe	Zustand	Kalkgehalt	Sonstiges
0 – 30	(S,u)	8028	locker	k _{stark}	o
30 – 250	(U,s)	8000	fest	k _{stark}	---
250 – 280	(U,s)	8000	halbfest	k _{stark}	or. gefleckt
280 – 320	(U)	8000	halbfest	k _{stark}	or. gefleckt
320+	(mG,s)	1011	---	k	---

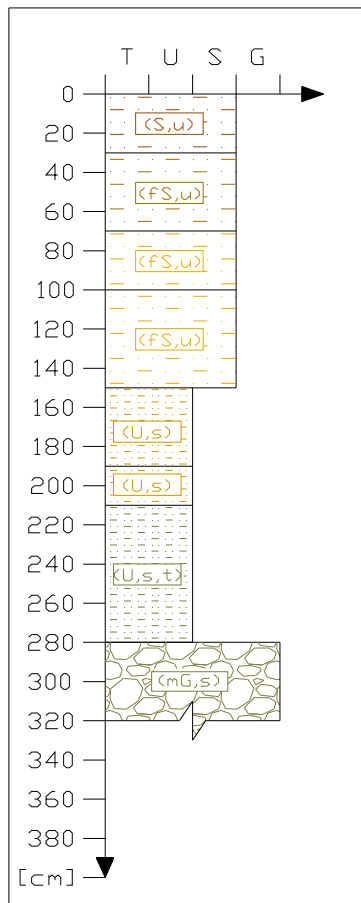
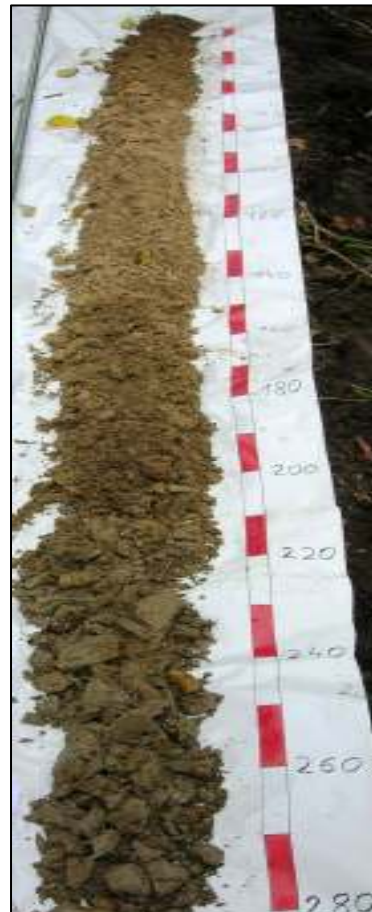
Nr. der Bohrung: 4.1
 ÖK – Blatt: 60
 Rechts – Wert: 34/20806
 Hoch – Wert: 5334810
 Höhe ü. M.: 152 m
 Koordinaten: 016°36'43"O/48°09'06"N

Marchfeld, Fadenbach ca. 298 m östlich der Güterwegbrücke Hangoberkante Nord

Bohrprofilbeschreibung					
Tiefe [cm]	Korngröße	RAL Farbe	Zustand	Kalkgehalt	Sonstiges
0 – 30	(S,u)	8028	locker	k _{stark}	o
30 – 70	(fS,u)	8000	mitteldicht	k _{stark}	o _{schwach}
70 – 100	(fS,u)	1002	mitteldicht	k	---
100 – 150	(fS,u)	1002	mitteldicht	k _{stark}	---
150 – 190	(U,s)	1011	halbfest	k _{stark}	---
190 – 210	(U,s)	1011	halbfest	k _{stark}	---
210 – 280	(U,s,t)	7006	bildsam,(b _{stark})	k	or. gefleckt
280+	(mG,s)	7006	---	k	---

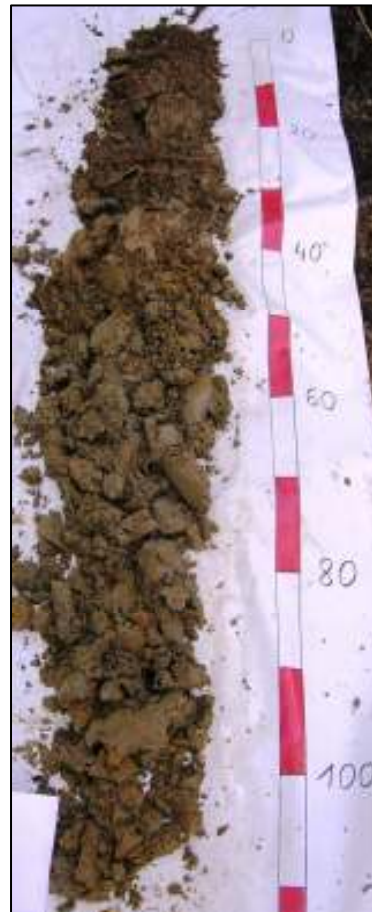
Nr. der Bohrung: 4.2
 ÖK – Blatt: 60
 Rechts – Wert: 34/20806
 Hoch – Wert: 5334810
 Höhe ü. M.: 150 m
 Koordinaten: 016°36'43"O/48°09'06"N

Marchfeld, Fadenbach ca. 298 m östlich der Güterwegbrücke Hangmitte Nord

Bohrprofilbeschreibung					
Tiefe [cm]	Korngröße	RAL Farbe	Zustand	Kalkgehalt	Sonstiges
0 – 15	(S,u)	8028	locker	k _{stark}	o
15 – 40	(fS,u)	7003	locker	k _{stark}	o _{schwach}
40 – 60	(U,s)	1011	halbfest	k _{stark}	or. gefleckt
60 – 110	(U,s,t)	7006	bildsam,(b _{stark})	k	or. gefleckt
110+	(mgG)	7006	---	k	---

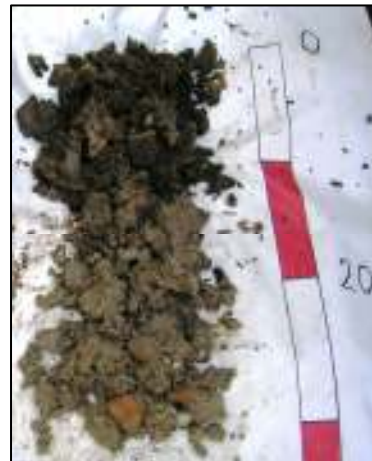
Nr. der Bohrung: 4.3
 ÖK – Blatt: 60
 Rechts – Wert: 34/20806
 Hoch – Wert: 5334810
 Höhe ü. M.: 149 m
 Koordinaten: 016°36'43"O/48°09'06"N

Marchfeld, Fadenbach ca. 298 m östlich der Güterwegbrücke Hangfuß Nord

Bohrprofilbeschreibung					
Tiefe [cm]	Korngröße	RAL Farbe	Zustand	Kalkgehalt	Sonstiges
0 – 12	(U,s)	schwarz	bildsam,(b _{schwach})	k _{stark}	O _{stark}
12 – 20	(U,t)	7006	bildsam,(b)	k _{stark}	or. gefleckt
20 – 30	(S,u)	7006	mitteldicht	k _{stark}	or. gefleckt
30+	(mG,s)	7006	---	k	---

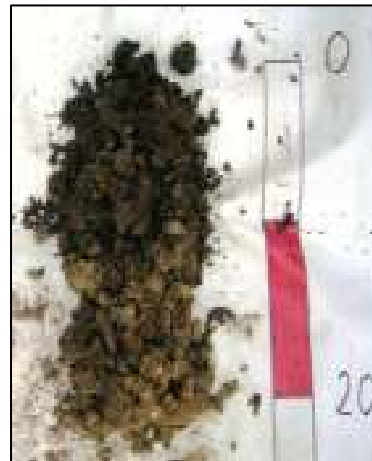
Nr. der Bohrung: 4.4
 ÖK – Blatt: 60
 Rechts – Wert: 34/20806
 Hoch – Wert: 5334810
 Höhe ü. M.: 149 m
 Koordinaten: 016°36'43"O/48°09'06"N

Marchfeld, Fadenbach ca. 298 m östlich der Güterwegbrücke Hangfuß Süd

Bohrprofilbeschreibung					
Tiefe [cm]	Korngröße	RAL Farbe	Zustand	Kalkgehalt	Sonstiges
0 – 10	(U,s)	schwarz	locker,(b)	k _{stark}	O _{stark}
10 – 20	(S,u)	8000	locker	k	or. gefleckt
20+	(mG,s)	8000	---	k	---

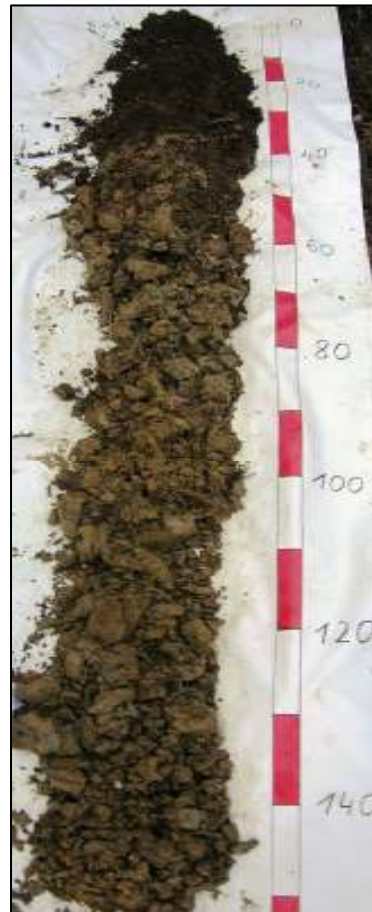
Nr. der Bohrung: 4.5
 ÖK – Blatt: 60
 Rechts – Wert: 34/20806
 Hoch – Wert: 5334810
 Höhe ü. M.: 151 m
 Koordinaten: 016°36'43"O/48°09'06"N

Marchfeld, Fadenbach ca. 298 m östlich der Güterwegbrücke Hangmitte Süd

Bohrprofilbeschreibung					
Tiefe [cm]	Korngröße	RAL Farbe	Zustand	Kalkgehalt	Sonstiges
0 – 40	(S,u)	schwarz	locker	k _{stark}	o
40 – 60	(S,u)	7032	mitteldicht	k _{stark}	o _{schwach}
60 – 90	(U,s)	7030	fest	k _{stark}	or. gefleckt
90 – 110	(fS,u)	1002	halbfest	k _{stark}	or. gefleckt
110 – 140	(fS,u)	7003	halbfest	k _{stark}	or. gefleckt
140+	(mG,s)	7003	---	k	---

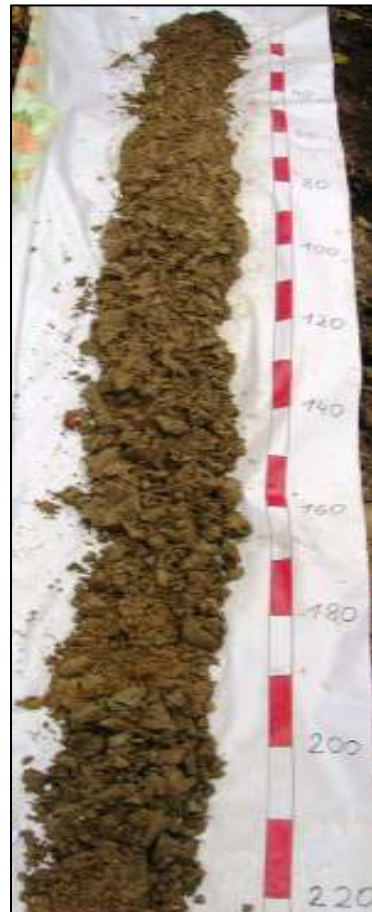
Nr. der Bohrung: 4.6
 ÖK – Blatt: 60
 Rechts – Wert: 34/20806
 Hoch – Wert: 5334810
 Höhe ü. M.: 152 m
 Koordinaten: 016°36'43"O/48°09'06"N

Marchfeld, Fadenbach ca. 298 m östlich der Güterwegbrücke Hangoberkante Süd

Bohrprofilbeschreibung					
Tiefe [cm]	Korngröße	RAL Farbe	Zustand	Kalkgehalt	Sonstiges
0 – 10	(S,u)	8028	locker	k _{stark}	o
10 – 40	(S,u)	1011	locker	k _{stark}	o _{schwach}
40 – 90	(S,u)	1002	mitteldicht	k _{stark}	---
90 – 150	(U,s)	1002	halbfest	k _{stark}	---
150 – 180	(U,s)	1011	halbfest	k _{stark}	or. gefleckt
180 – 200	(mS,u)	8001	mitteldicht	k	or. gefleckt
200 – 220	(fS,u,t)	7032	halbfest	k	or. gefleckt
220+	(mG,s)	7032	---	k	---

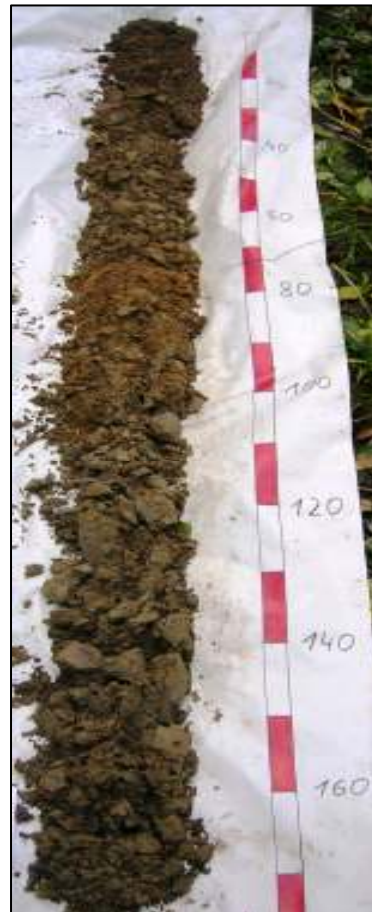
Nr. der Bohrung: 5.1
 ÖK – Blatt: 60
 Rechts – Wert: 34/20926
 Hoch – Wert: 5334776
 Höhe ü. M.: 151 m
 Koordinaten: 016°36'49"O/48°09'04"N

Marchfeld, Fadenbach ca. 326 m westlich der Straßenbrücke Hangoberkante Nord

Bohrprofilbeschreibung					
Tiefe [cm]	Korngröße	RAL Farbe	Zustand	Kalkgehalt	Sonstiges
0 – 20	(S,u)	8028	locker	k _{stark}	o
20 – 40	(S,u)	8028	locker	k _{stark}	o _{schwach}
40 – 70	(U,s)	8000	halbfest	k _{stark}	or. gefleckt
70 – 85	(mS,u)	8001	mitteldicht	k	or. gefleckt
85 – 175	(U,s,t)	7003	bildsam,(b _{stark})	k _{stark}	or. gefleckt, o _{lokal}
175+	(gG,s)	7006	---	k	---

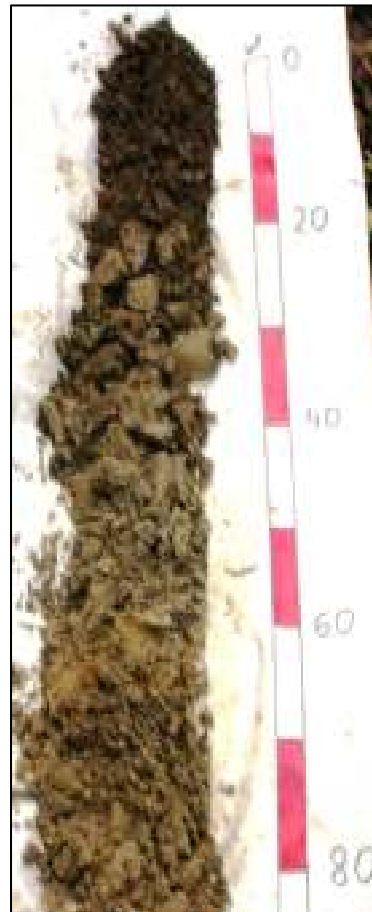
Nr. der Bohrung: 5.2
 ÖK – Blatt: 60
 Rechts – Wert: 34/20926
 Hoch – Wert: 5334776
 Höhe ü. M.: 150 m
 Koordinaten: 016°36'49"O/48°09'04"N

Marchfeld, Fadenbach ca. 326 m westlich der Straßenbrücke Hangmitte Nord

Bohrprofilbeschreibung					
Tiefe [cm]	Korngröße	RAL Farbe	Zustand	Kalkgehalt	Sonstiges
0 – 20	(S,u)	8028	locker	k _{stark}	o
20 – 50	(U,s)	7003	bildsam,(b)	k _{stark}	or. gefleckt
50 – 65	(S,u)	7003	dicht	k _{stark}	or. gefleckt
65 – 85	(S,u)	8000	dicht	k	or. gefleckt
85+	(mG,s)	8000	---	k	---

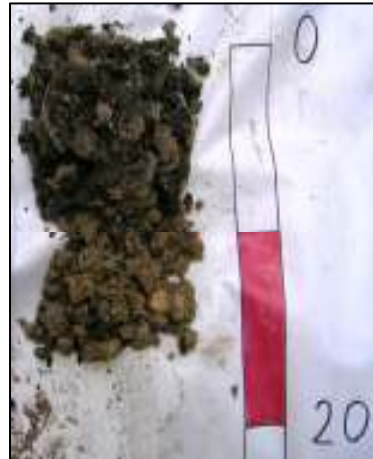
Nr. der Bohrung: 5.3
 ÖK – Blatt: 60
 Rechts – Wert: 34/20926
 Hoch – Wert: 5334776
 Höhe ü. M.: 149 m
 Koordinaten: 016°36'49"O/48°09'04"N

Marchfeld, Fadenbach ca. 326 m westlich der Straßenbrücke Sohle

Bohrprofilbeschreibung					
Tiefe [cm]	Korngröße	RAL Farbe	Zustand	Kalkgehalt	Sonstiges
0 – 10	(U,s)	schwarz	halbfest	k _{stark}	o
10 – 15	(S,u)	8000	locker	k	o _{schwach}
15+	(mG,s)	8000	---	k	---

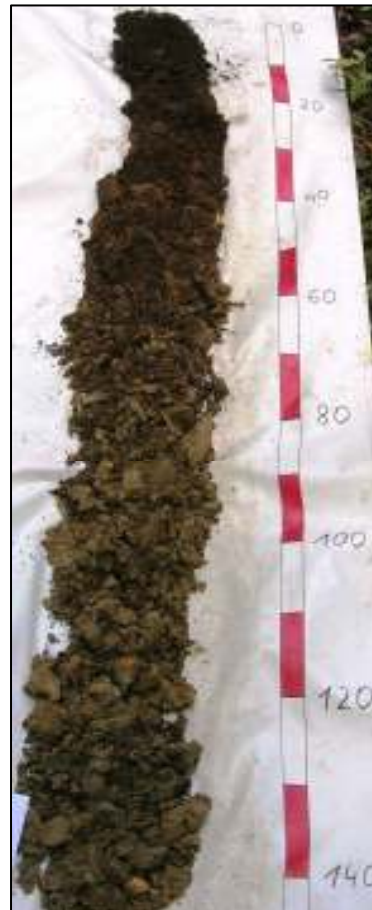
Nr. der Bohrung: 5.4
 ÖK – Blatt: 60
 Rechts – Wert: 34/20926
 Hoch – Wert: 5334776
 Höhe ü. M.: 151 m
 Koordinaten: 016°36'49"O/48°09'04"N

Marchfeld, Fadenbach ca. 326 m westlich der Straßenbrücke Hangmitte Süd

Bohrprofilbeschreibung					
Tiefe [cm]	Korngröße	RAL Farbe	Zustand	Kalkgehalt	Sonstiges
0 – 40	(S,u)	schwarz	locker	k _{stark}	O _{stark}
40 – 65	(S,u)	8028	locker	k _{stark}	o
65 – 100	(U,s)	1002	fest	k _{stark}	O _{schwach}
100 – 125	(U,s,t)	1002	halbfest	k _{stark}	or. gefleckt
125 – 145	(S,u)	1002	dicht	k _{stark}	or. gefleckt
145+	(mG,s)	1002	---	k	---

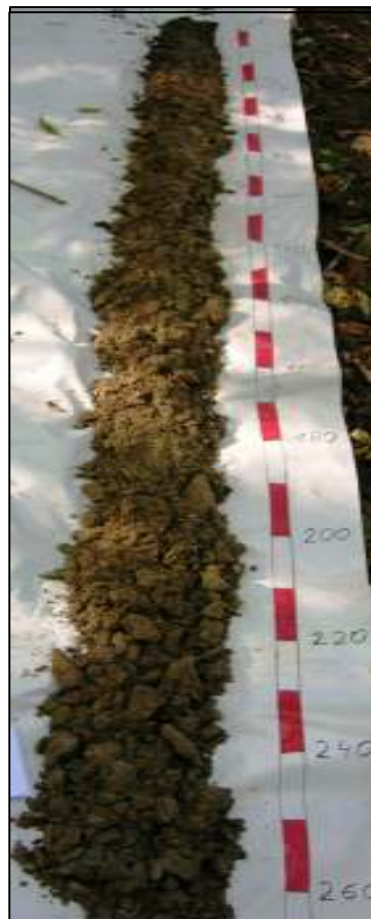
Nr. der Bohrung: 5.5
 ÖK – Blatt: 60
 Rechts – Wert: 34/20926
 Hoch – Wert: 5334776
 Höhe ü. M.: 152 m
 Koordinaten: 016°36'49"O/48°09'04"N

Marchfeld, Fadenbach ca. 326 m westlich der Straßenbrücke Hangoberkante Süd

Bohrprofilbeschreibung					
Tiefe [cm]	Korngröße	RAL Farbe	Zustand	Kalkgehalt	Sonstiges
0 – 15	(S,u)	8028	locker	k _{stark}	o
15 – 40	(S,u)	8028	locker	k _{stark}	o _{schwach}
40 – 100	(S,u)	8000	mitteldicht	k _{stark}	---
100 – 220	(U,s)	8000	halbfest	k _{stark}	---
220 – 280	(U,s,t)	1011	halbfest	k _{stark}	or. gefleckt
280+	(mG,s)	1011	---	k	---

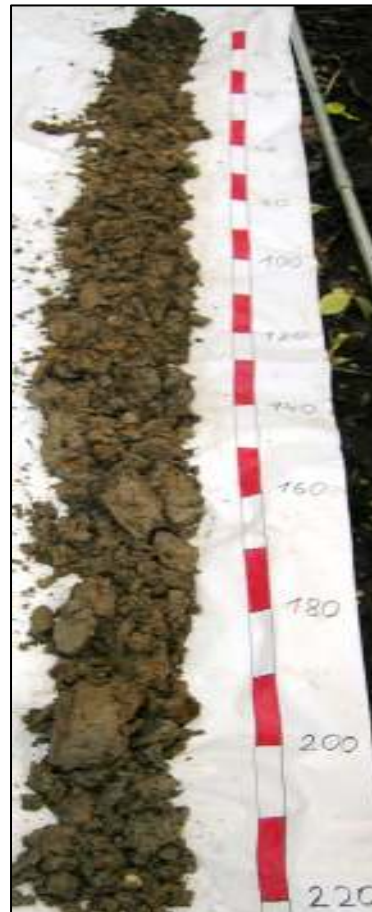
Nr. der Bohrung: 6.1
 ÖK – Blatt: 60
 Rechts – Wert: 34/21000
 Hoch – Wert: 5334752
 Höhe ü. M.: 151 m
 Koordinaten: 016°36'52"O/48°09'04"N

Marchfeld, Fadenbach ca. 252 m westlich der Straßenbrücke Hangoberkante Nord

Bohrprofilbeschreibung					
Tiefe [cm]	Korngröße	RAL Farbe	Zustand	Kalkgehalt	Sonstiges
0 – 20	(S,u)	8028	locker	k _{stark}	O _{stark}
20 – 60	(S,u)	8000	mitteldicht	k _{stark}	0
60 – 130	(U,s)	8000	halbfest	k _{stark}	---
130 – 220	(U,s,t)	7003	bildsam,(b)	k _{stark}	or. gefleckt
220+	(mG,s,t)	7006	---	k	---

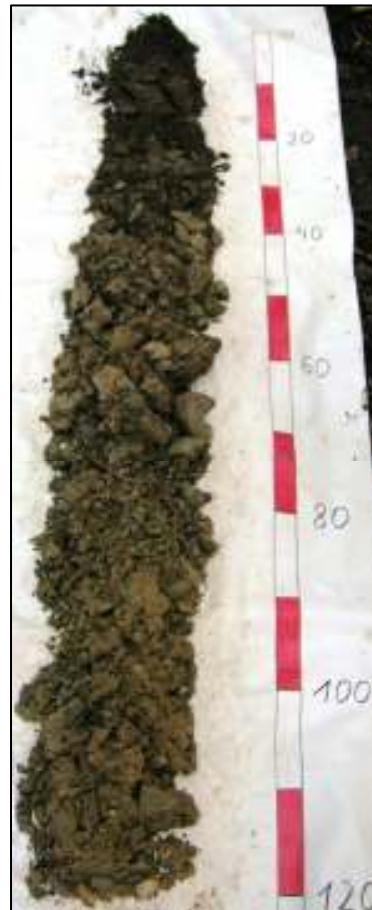
Nr. der Bohrung: 6.2
 ÖK – Blatt: 60
 Rechts – Wert: 34/21000
 Hoch – Wert: 5334752
 Höhe ü. M.: 150 m
 Koordinaten: 016°36'52"O/48°09'04"N

Marchfeld, Fadenbach ca. 252 m westlich der Straßenbrücke Hangmitte Nord

Bohrprofilbeschreibung					
Tiefe [cm]	Korngröße	RAL Farbe	Zustand	Kalkgehalt	Sonstiges
0 – 10	(S,u)	schwarz	locker	k _{stark}	o
10 – 20	(S,u)	8028	locker	k _{stark}	o _{schwach}
20 – 30	(S,u)	schwarz	locker	k _{stark}	o
30 – 40	(S,u)	8028	locker	k _{stark}	o _{schwach}
40 – 70	(U,s,t)	7003	halbfest	k _{stark}	or. gefleckt
70 – 120	(mS,u)	1002	mitteldicht	k	or. gefleckt
120+	(mG,s)	1011	---	k	---

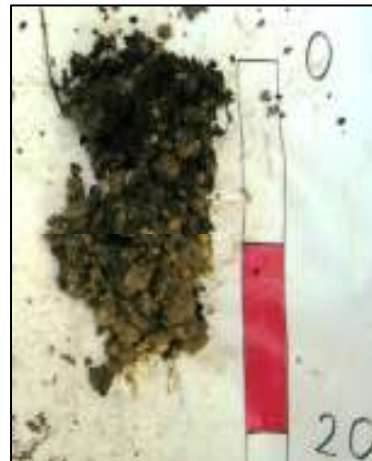
Nr. der Bohrung: 6.4
 ÖK – Blatt: 60
 Rechts – Wert: 34/21000
 Hoch – Wert: 5334752
 Höhe ü. M.: 150 m
 Koordinaten: 016°36'52"O/48°09'04"N

Marchfeld, Fadenbach ca. 252 m westlich der Straßenbrücke Hangmitte Süd

Bohrprofilbeschreibung					
Tiefe [cm]	Korngröße	RAL Farbe	Zustand	Kalkgehalt	Sonstiges
0 – 20	(S,u)	8028	locker	k _{stark}	o
20 – 40	(U)	7003	halbfest	k _{stark}	o _{schwach}
40 – 75	(mS)	1002	mitteldicht	k	---
75 – 120	(U,s)	7003	halbfest	k _{stark}	or. gefleckt
120+	(mG,s)	7006	---	k	---

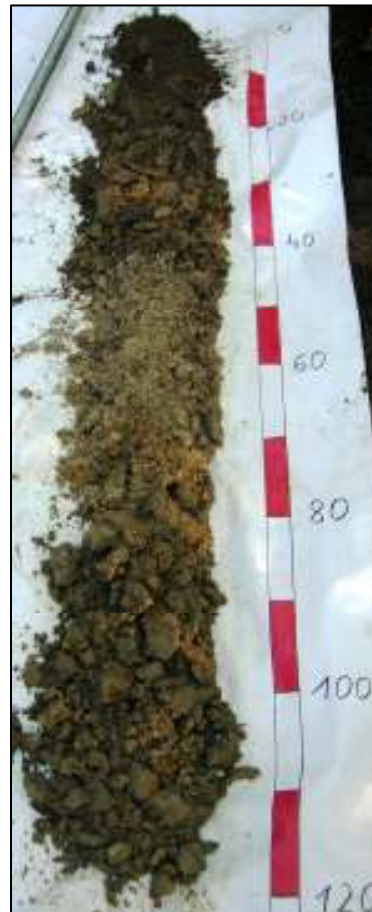
Nr. der Bohrung: 6.5
 ÖK – Blatt: 60
 Rechts – Wert: 34/21000
 Hoch – Wert: 5334752
 Höhe ü. M.: 152 m
 Koordinaten: 016°36'52"O/48°09'04"N

Marchfeld, Fadenbach ca. 252 m westlich der Straßenbrücke Hangoberkante Süd

Bohrprofilbeschreibung					
Tiefe [cm]	Korngröße	RAL Farbe	Zustand	Kalkgehalt	Sonstiges
0 – 25	(S,u)	8028	locker	k _{stark}	o
25 – 140	(U,s)	1002	fest	k _{stark}	o _{schwach}
140 – 230	(U,s)	1011	halbfest	k _{stark}	or. gefleckt
230 – 280	(U,s,t)	7003	bildsam,(b _{schwach})	k _{stark}	or. gefleckt
280+	(mG,s)	7006	---	k	---

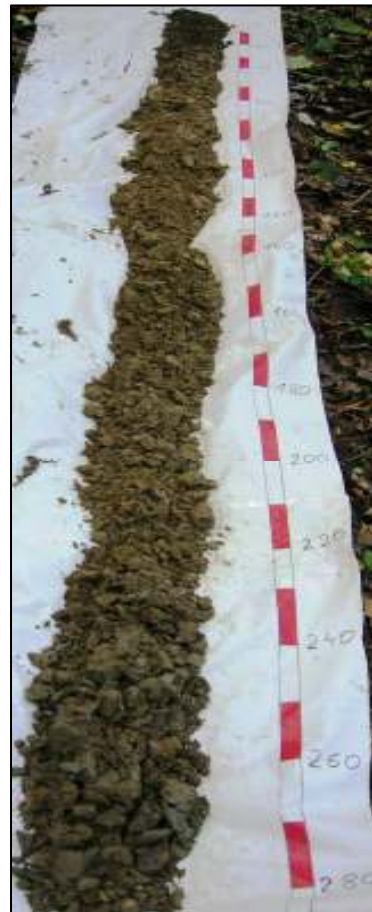
Nr. der Bohrung: 7.1
 ÖK – Blatt: 60
 Rechts – Wert: 34/21063
 Hoch – Wert: 5334732
 Höhe ü. M.: 151 m
 Koordinaten: 016°36'54"O/48°09'04"N

Marchfeld, Fadenbach ca. 189 m westlich der Straßenbrücke Hangoberkante Nord

Bohrprofilbeschreibung					
Tiefe [cm]	Korngröße	RAL Farbe	Zustand	Kalkgehalt	Sonstiges
0 – 20	(S,u)	8028	locker	k _{stark}	o
20 – 40	(S,u)	1011	mitteldicht	k _{stark}	o _{schwach}
40 – 130	(U,s)	8000	fest	k _{stark}	---
130 – 150	(U,s)	1011	halbfest	k _{stark}	or. gefleckt
150 – 165	(mS,u)	8001	dicht	k	or. gefleckt
165 – 215	(U,t)	7003	bildsam,(b _{schwach})	k _{stark}	or. gefleckt
215+	(mG,s)	7006	---	k	---

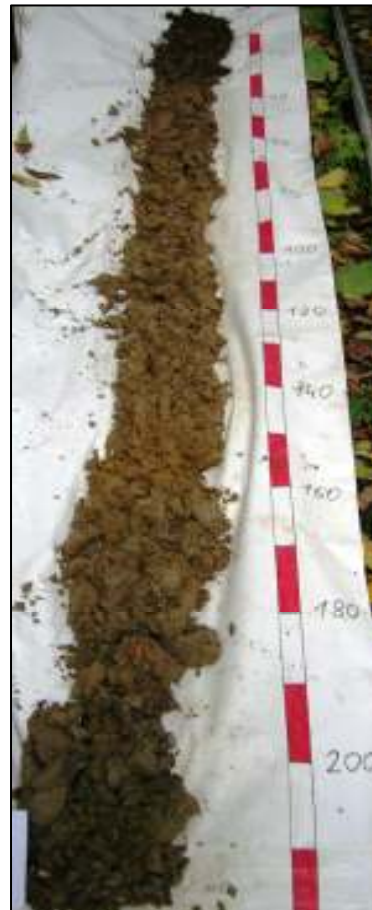
Nr. der Bohrung: 7.2
 ÖK – Blatt: 60
 Rechts – Wert: 34/21063
 Hoch – Wert: 5334732
 Höhe ü. M.: 150 m
 Koordinaten: 016°36'54"O/48°09'04"N

Marchfeld, Fadenbach ca. 189 m westlich der Straßenbrücke Hangmitte Nord

Bohrprofilbeschreibung					
Tiefe [cm]	Korngröße	RAL Farbe	Zustand	Kalkgehalt	Sonstiges
0 – 20	(S,u)	schwarz	locker	k _{stark}	O _{stark}
20 – 40	(S,u)	8028	locker	k _{stark}	o
40 – 55	(U,s)	7013	halbfest	k _{stark}	O _{schwach}
55 – 60	(mS)	7032	mitteldicht	k	---
60 – 75	(T,u)	7006	bildsam,(b)	k _{stark}	or. gefleckt
75 – 100	(fS,u,t)	7006	bildsam,(b)	k _{stark}	or. gefleckt
100+	(mG,s)	7006	---	k	---

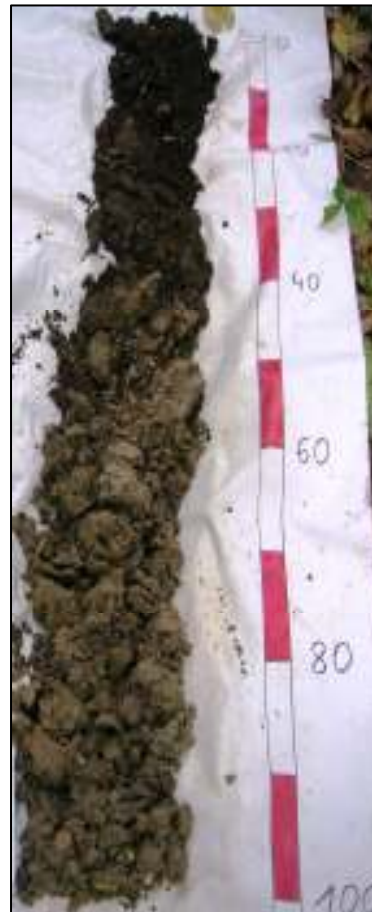
Nr. der Bohrung: 7.3
 ÖK – Blatt: 60
 Rechts – Wert: 34/21063
 Hoch – Wert: 5334732
 Höhe ü. M.: 149 m
 Koordinaten: 016°36'54"O/48°09'04"N

Marchfeld, Fadenbach ca. 189 m westlich der Straßenbrücke Sohle

Bohrprofilbeschreibung					
Tiefe [cm]	Korngröße	RAL Farbe	Zustand	Kalkgehalt	Sonstiges
0 – 10	(S,u)	7013	locker	k _{stark}	o
10+	(mG,s)	1011	---	k	---
GW OK: 12 cm

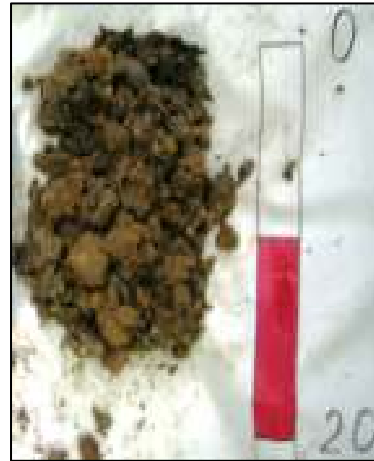
Nr. der Bohrung: 7.4
 ÖK – Blatt: 60
 Rechts – Wert: 34/21063
 Hoch – Wert: 5334732
 Höhe ü. M.: 151 m
 Koordinaten: 016°36'54"O/48°09'04"N

Marchfeld, Fadenbach ca. 189 m westlich der Straßenbrücke Hangmitte Süd

Bohrprofilbeschreibung					
Tiefe [cm]	Korngröße	RAL Farbe	Zustand	Kalkgehalt	Sonstiges
0 – 20	(S,u)	8028	locker	k _{stark}	o
20 – 35	(U,s)	7003	fest	k _{stark}	o _{schwach}
35 – 100	(U)	7030	halbfest	k _{stark}	or. gefleckt
100 – 115	(U,s)	7013	halbfest	k _{stark}	or. gefleckt
115+	(mG,s)	7006	---	k	---

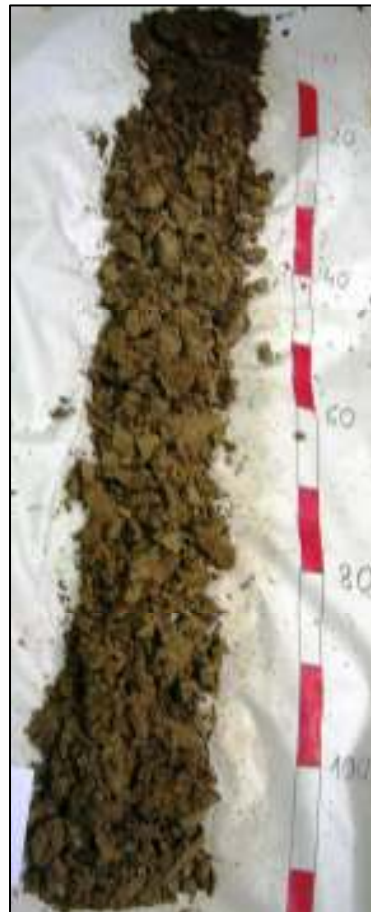
Nr. der Bohrung: 7.5
 ÖK – Blatt: 60
 Rechts – Wert: 34/21063
 Hoch – Wert: 5334732
 Höhe ü. M.: 152 m
 Koordinaten: 016°36'54"O/48°09'04"N

Marchfeld, Fadenbach ca. 189 m westlich der Straßenbrücke Hangoberkante Süd

Bohrprofilbeschreibung					
Tiefe [cm]	Korngröße	RAL Farbe	Zustand	Kalkgehalt	Sonstiges
0 – 20	(S,u)	8028	locker	k _{stark}	0
20 – 30	(S,u)	8028	locker	k _{stark}	0 _{schwach}
30 – 160	(U,s)	1011	fest	k _{stark}	---
160 – 220	(U)	8000	halbfest	k _{stark}	or. gefleckt
220 – 255	(U,t)	7006	bildsam, (b _{schwach})	k _{stark}	or. gefleckt
255+	(mG,s)	7003	---	k	---

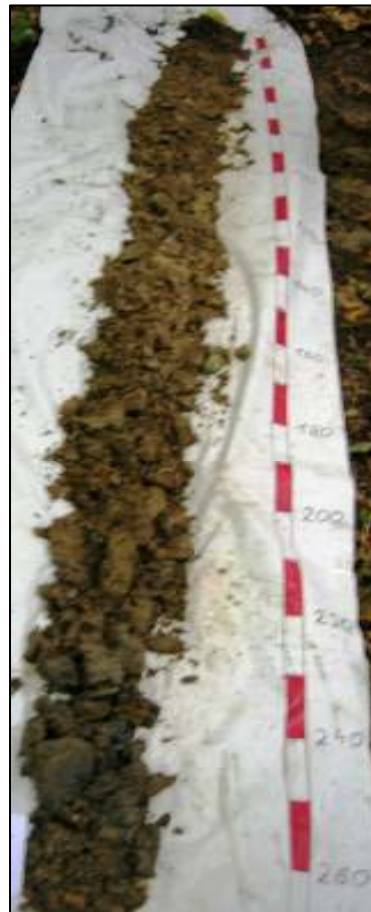
Nr. der Bohrung: 8.1
 ÖK – Blatt: 60
 Rechts – Wert: 34/21145
 Hoch – Wert: 5334709
 Höhe ü. M.: 151 m
 Koordinaten: 016°36'58"O/48°09'02"N

Marchfeld, Fadenbach ca. 106 m westlich der Straßenbrücke Hangoberkante Nord

Bohrprofilbeschreibung					
Tiefe [cm]	Korngröße	RAL Farbe	Zustand	Kalkgehalt	Sonstiges
0 – 40	(S,u)	8028	locker	k _{stark}	o
40 – 95	(U,s)	1011	fest	k _{stark}	o _{schwach}
95 – 100	(S,u)	8001	mitteldicht	k _{stark}	or. gefleckt
100 – 180	(U,s)	7003	halbfest	k _{stark}	or. gefleckt
180 – 200	(U,t)	7031	bildsam,(b _{stark})	k _{stark}	or. gefleckt
200 – 220	(mS)	7032	flüssig	k	or. gefleckt
220+	(mG,s)	7032	---	k	---

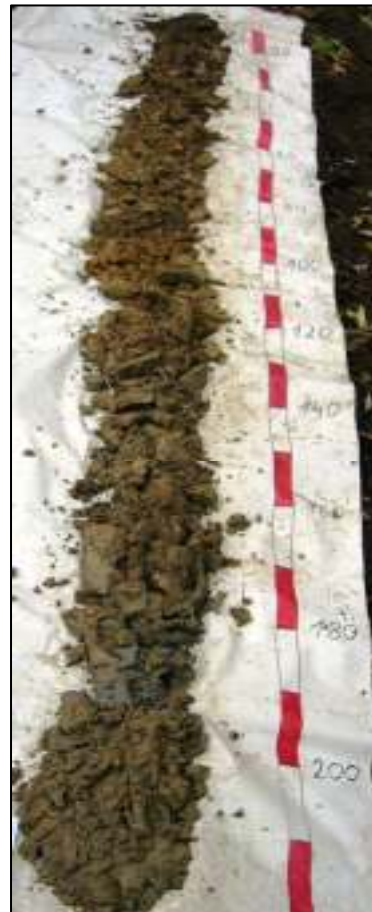
Nr. der Bohrung: 8.2
 ÖK – Blatt: 60
 Rechts – Wert: 34/21145
 Hoch – Wert: 5334709
 Höhe ü. M.: 150 m
 Koordinaten: 016°36'58"O/48°09'02"N

Marchfeld, Fadenbach ca. 106 m westlich der Straßenbrücke Hangmitte Nord

Bohrprofilbeschreibung					
Tiefe [cm]	Korngröße	RAL Farbe	Zustand	Kalkgehalt	Sonstiges
0 – 15	(S,u)	8028	locker	k _{stark}	o
15 – 60	(U,s,t)	7003	bildsam,(b)	k _{stark}	o _{schwach}
60 – 80	(S,u)	1011	mitteldicht	k _{stark}	or. gefleckt
80 – 110	(mS)	1011	flüssig	k	or. gefleckt
110+	(mgG)	1011	---	k	---

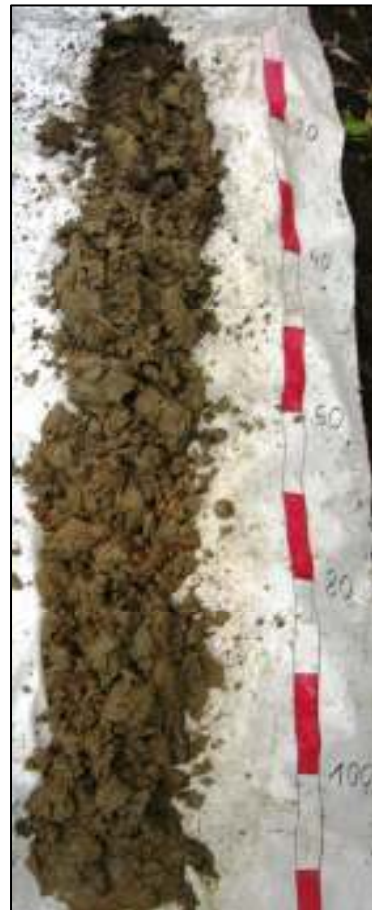
Nr. der Bohrung: 8.3
 ÖK – Blatt: 60
 Rechts – Wert: 34/21145
 Hoch – Wert: 5334709
 Höhe ü. M.: 149 m
 Koordinaten: 016°36'58"O/48°09'02"N

Marchfeld, Fadenbach ca. 106 m westlich der Straßenbrücke Sohle

Bohrprofilbeschreibung					
Tiefe [cm]	Korngröße	RAL Farbe	Zustand	Kalkgehalt	Sonstiges
0 – 25	(S,u)	7013	flüssig	k _{stark}	o _{stark} , Faulschlamm
25+	(mG,s)	7006	---	k	---
GW OK: 0 cm

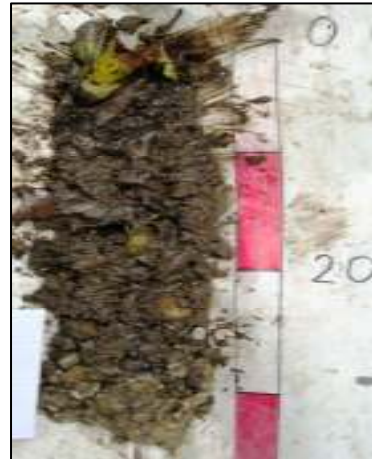
Nr. der Bohrung: 8.4
 ÖK – Blatt: 60
 Rechts – Wert: 34/21145
 Hoch – Wert: 5334709
 Höhe ü. M.: 151 m
 Koordinaten: 016°36'58"O/48°09'02"N

Marchfeld, Fadenbach ca. 106 m westlich der Straßenbrücke Hangmitte Süd

Bohrprofilbeschreibung					
Tiefe [cm]	Korngröße	RAL Farbe	Zustand	Kalkgehalt	Sonstiges
0 – 10	(S,u)	8028	locker	k _{stark}	o
10 – 40	(U,s)	8000	fest	k _{stark}	o _{schwach}
40 – 60	(U,s)	8000	fest	k _{stark}	---
60 – 80	---	---	---	---	Hohlraum
80 – 110	(S,u)	8028	mitteldicht	k _{stark}	o
110 – 120	(U,t)	7003	bildsam,(b)	k _{stark}	or. gefleckt
120 – 140	(U,s)	7003	bildsam,(b)	k _{stark}	or. gefleckt
140+	(mG,s)	1011	---	k	---

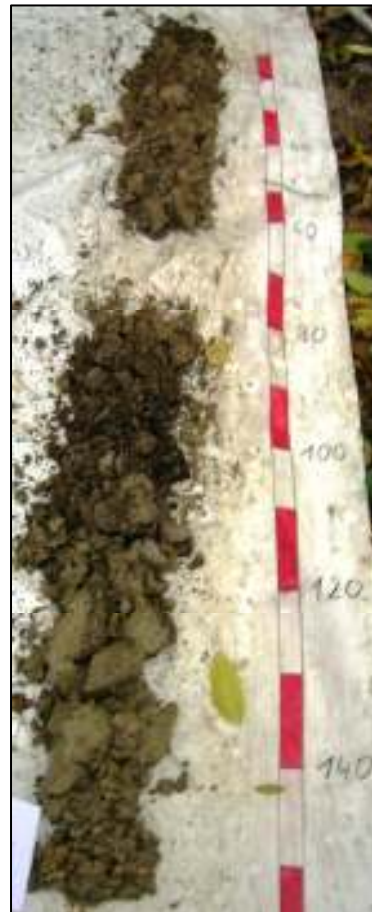
Nr. der Bohrung: 8.5
 ÖK – Blatt: 60
 Rechts – Wert: 34/21145
 Hoch – Wert: 5334709
 Höhe ü. M.: 152 m
 Koordinaten: 016°36'58"O/48°09'02"N

Marchfeld, Fadenbach ca. 106 m westlich der Straßenbrücke Hangoberkante Süd

Bohrprofilbeschreibung					
Tiefe [cm]	Korngröße	RAL Farbe	Zustand	Kalkgehalt	Sonstiges
0 – 10	(S,u)	8028	locker	k _{stark}	o
10 – 50	(S,u)	8028	mitteldicht	k _{stark}	o _{schwach}
50 – 140	(U,s)	1011	fest	k _{stark}	---
140 – 260	(U)	8000	halbfest	k _{stark}	or. gefleckt
260 – 285	(U,t,s)	7003	halbfest	k _{stark}	or. gefleckt
285+	(gG)	7003	---	k	---

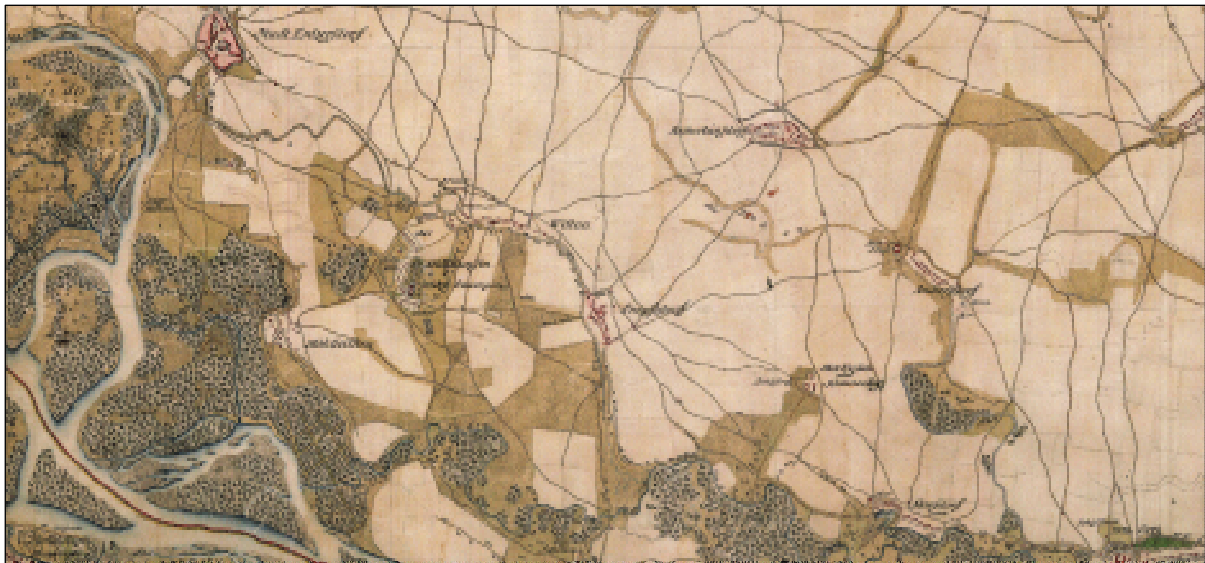
Karte 1: Josephinische (Erste) Landesaufnahme, Ausschnitt, Anbindung und Verlauf des Fadenbaches bis Orth an der Donau

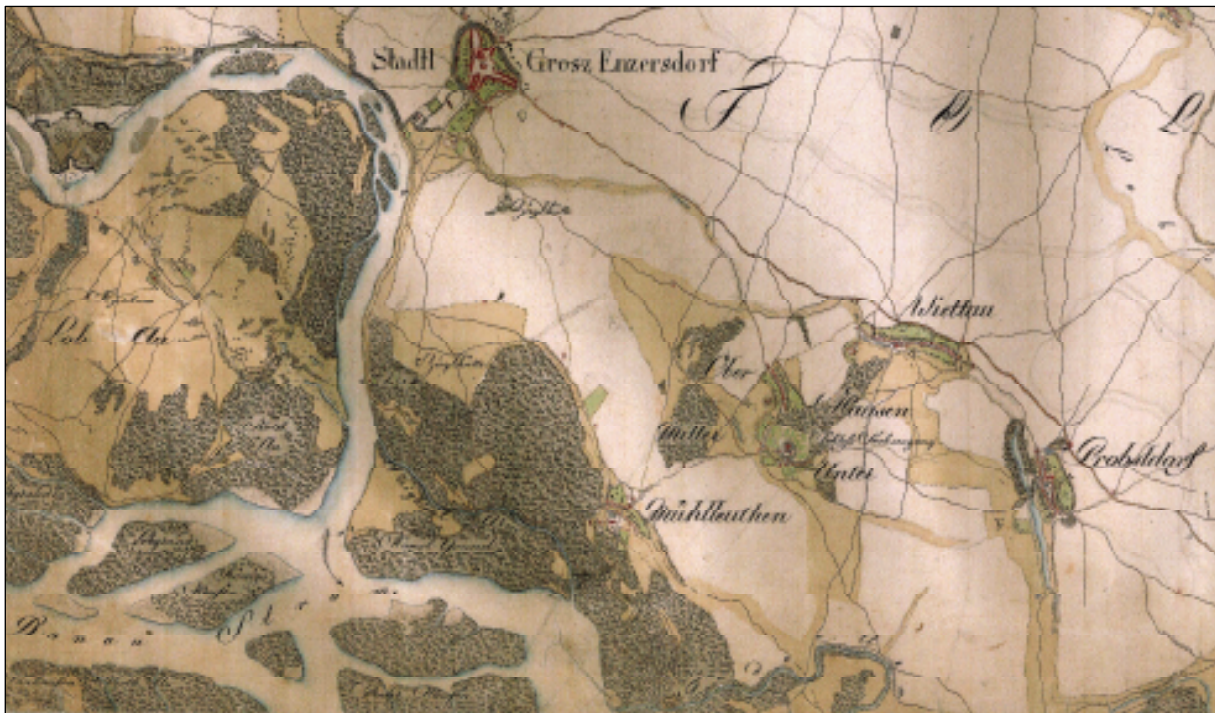
Karte 2: Franziszeische (Zweite) Landesaufnahme, Ausschnitt, Anbindung des Fadenbaches an die Donau
