Beiträge zur Flussgeschichte der Donau im Marchfeld im Bereich Fadenbach

Zur Sedimentschichtung der Flusslandschaft des Marchfeldes sind kaum Daten verfügbar und eine geomorphologische Interpretation der Landschaftsgeschichte ist nur unzureichend vorhanden. Diese Studie verbessert die Kenntnislage durch Bohrungen im Nahbereich des Fadenbaches bei Schönau, durch interpretative Profile und durch Hypothesen zur Profilentstehung.

Bakkalaureatsarbeit

Beiträge zur Flussgeschichte der Donau im Marchfeld im Bereich Fadenbach II

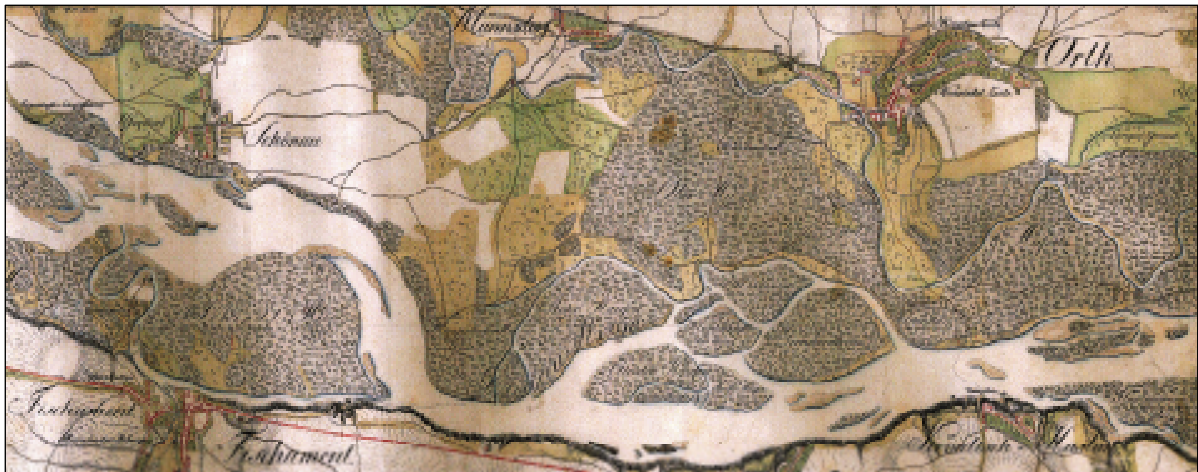
Karte 3: Franziszeische (Zweite) Landesaufnahme, Ausschnitt, Verlauf des Fadenbaches Schönau an der Donau – Mannsdorf – Orth an der Donau

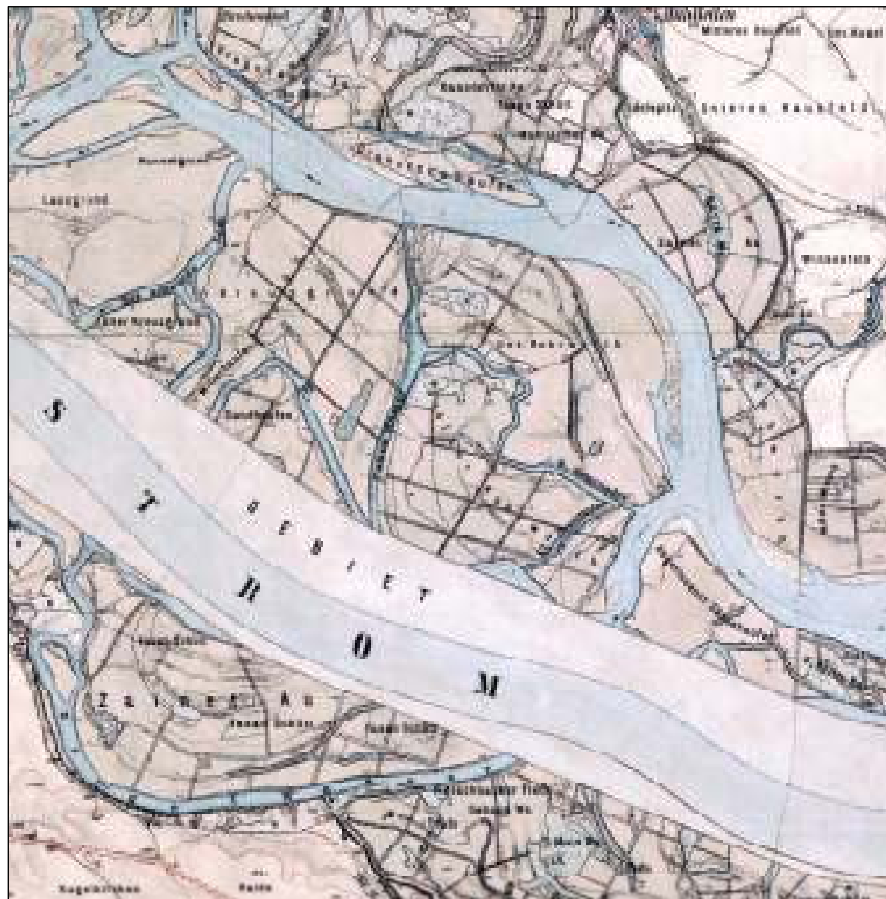
Karte 4: Franzisko-josephinische (Dritte) Landesaufnahme, Ausschnitt, Anbindung des Fadenbaches an die Donau

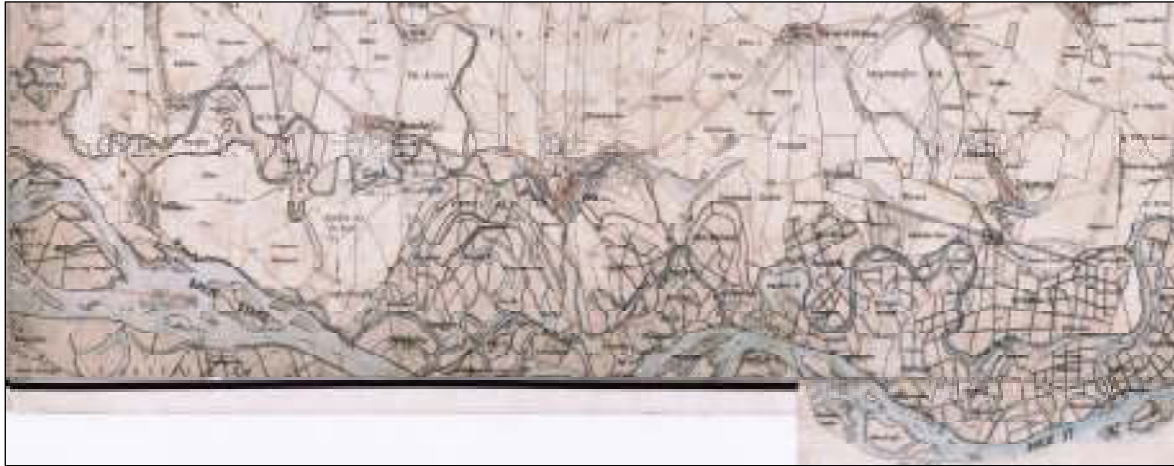
Karte 5: Franziskojozephinische (Dritte) Landesaufnahme, Ausschnitt, Verlauf des Fadenbaches

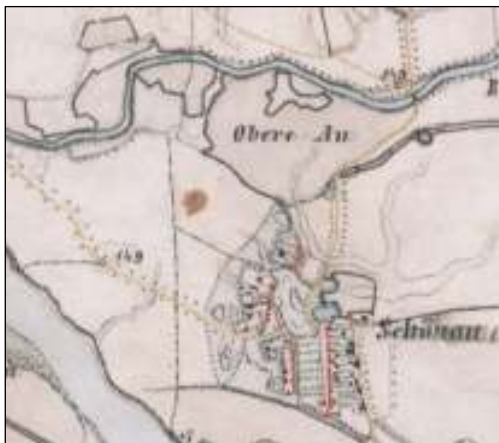
Karte 6: Franziskojozephinische (Dritte) Landesaufnahme, Ausschnitt, Obere Au

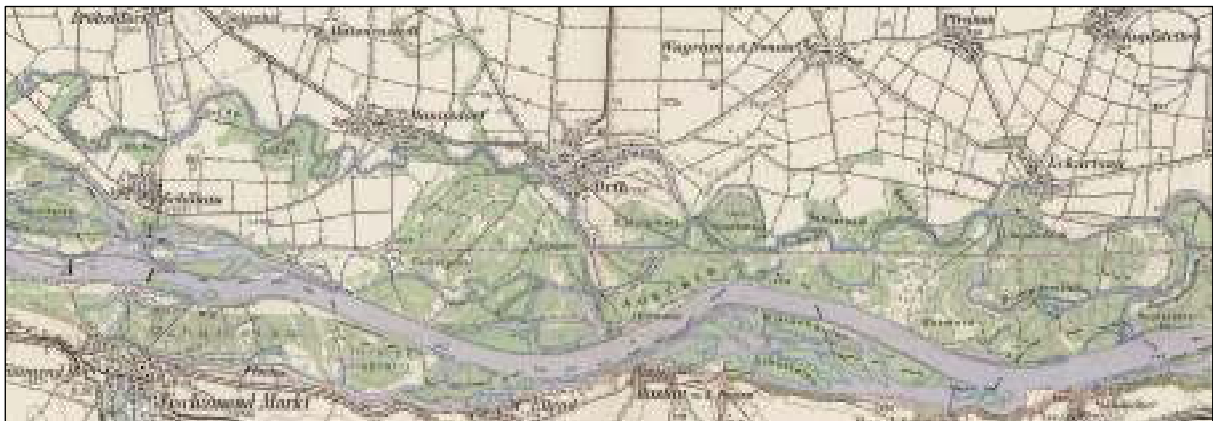
Karte 7: Auszug aus der ÖK 50 – Blatt 60 aus 1950, Verlauf des Fadenbaches

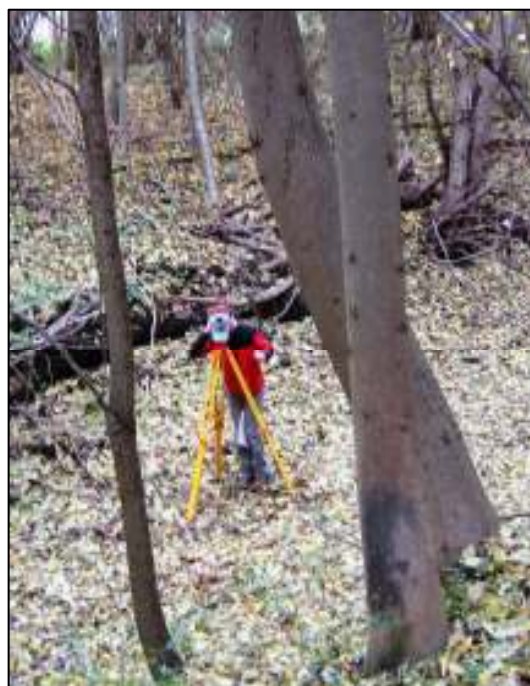
Einmessen der Bohrpunkte, 1

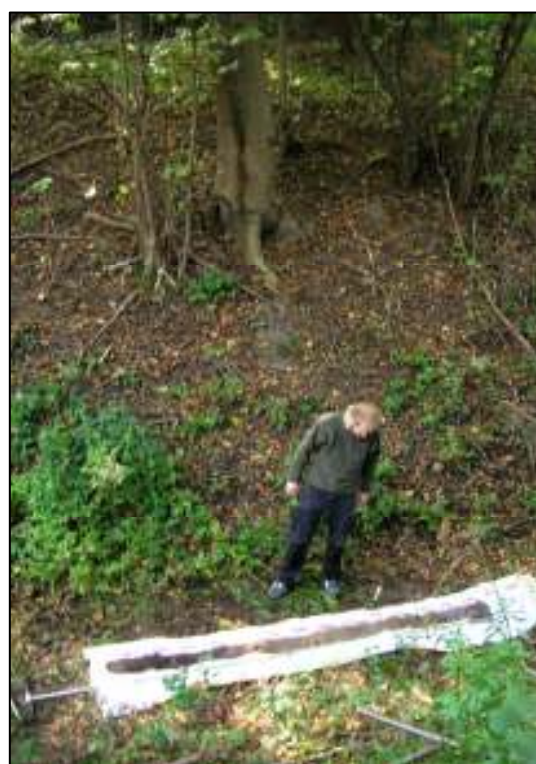
Bohrprofil im Feld

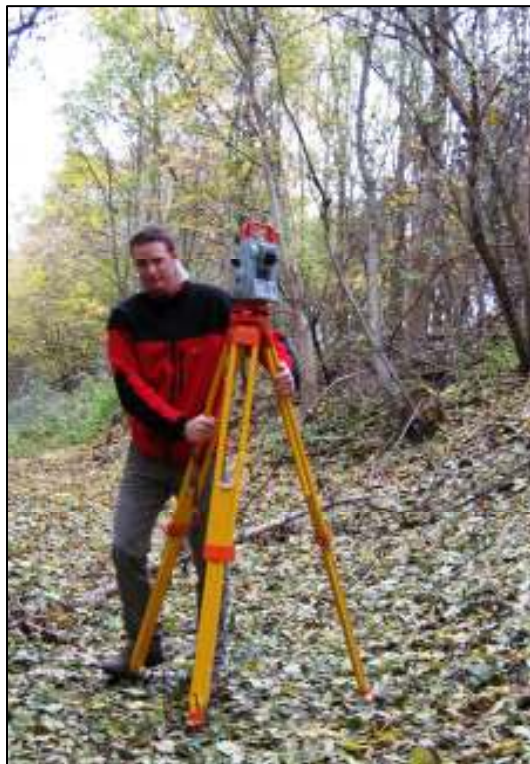
Einmessen der Bohrpunkte, 2

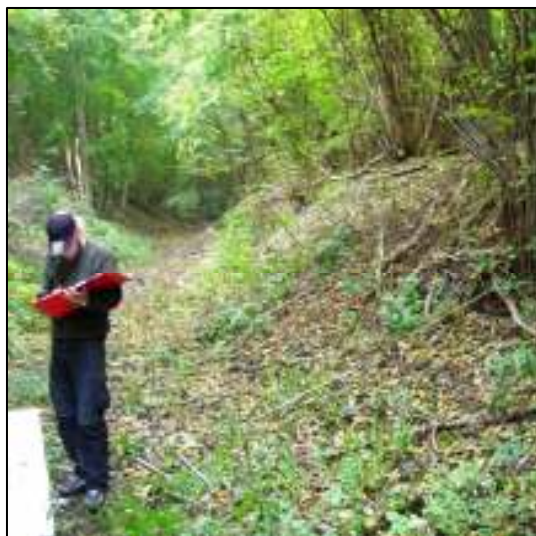
Beschreibung eines Bohrprofils

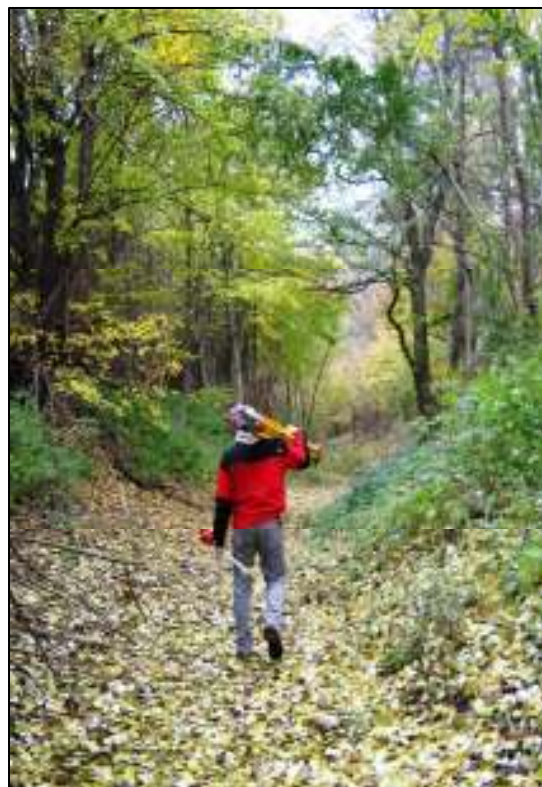
Vermessungsarbeiten
