# ANGELSPORT

## Stromunfälle beim Fischen

### Achtung bei Kohlefaser-Angelruten («Carbonruten»)

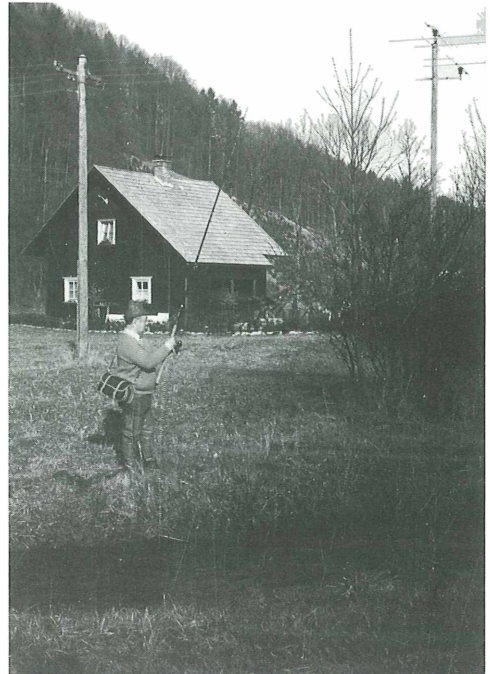
Eine direkte Berührung einer Carbonrute mit einem Leiterseil einer Hochspannungs-Freileitung (oder auch nur ihre Annäherung auf Schlagweite) kann für den Sportfischer den Stromtod bedeuten!  
(Foto: Verfasser)

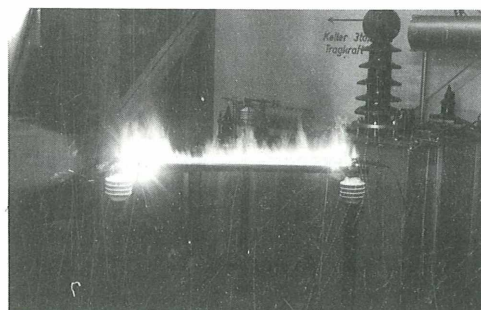
Carbonruten-Hohlrohrkörper (Prüfling) in der Strombahn gegen Erde, nach einer nachgeahmten 30.000-Volt-Leiterseil-Kontaktierung (Versuche im 240.000-Volt-OKA-Hochspannungs-Prüffeld).

(Foto: Ing. E. Heizmann)

elektrischen Unfalles mit schweren Verletzungen oder sogar tödlichem Ausgang. In meßtechnischer Hinsicht hatten sich mit dem gegenständlichen Problem einerseits die Oberösterreichischen Kraftwerke Aktiengesellschaft (OKA), Linz/Donau, andererseits einige Jahre später die Hamburgische Electricitäts-Werke (HEW), Hamburg, beschäftigt. Bei Carbonruten wurde (bei völlig übereinstimmenden OKA-HEW-Messungen) der spezifische Widerstand zu nur 0,5 ... 15,2 Ohm/cm, die Durchschlagsspannung von mehrlagig aufgetragenen Lackschichten (gegen den Carbonhohlrohrkörper) zu maximal wohl 5400 V, minimal hingegen nur 190 V, je nach Oberflächenbeschaffenheit, ermittelt. Unsere Messungen über Ableitströme (z. B. 17  $\mu$ A bei 400 V) sowie Gesamtoberflächenwiderstand (z. B. 35 ... 2100 Megohm/100 mm/57 r LF) an verschiedenen Prüflingen, ändern aber nichts an der Tatsache, daß bei Hochspannung jedwede Isolation wegfällt (siehe Berufsgenossenschaft 1961, Seiten 200 ... 202). Da Kohlefasern einerseits in Leitungen von Herzschrittmachern bei sehr kleinen Spannungen und Stromstärken, andererseits als Zündkabel bei Kraftfahrzeug-Hochspannungs-Motorzündungen bei sehr hohen Spannungen mit Erfolg verwendet werden, kann man daraus ihre ausreichende elektrische Stromleitung erkennen, was einmal mehr auch unsere Messungen bestätigen!
