Über Blitze und Blitzableiter.

Von Dr. L. Häpke.

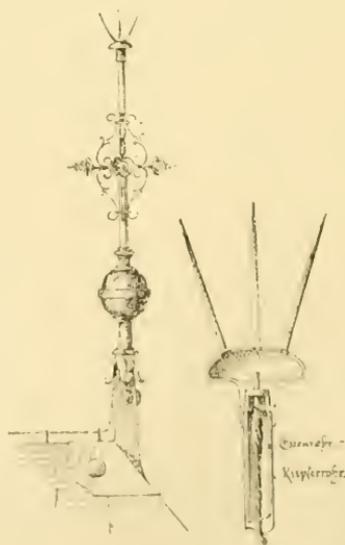
Figur 1.

Wie Figur 1 zeigt, trägt die hohle, eiserne Auffangstange oben einen 10 cm im Durchschnitt haltenden ellipsoidischen Knauf, von

dem drei ca. 20 cm lange und 16 mm starke Büschelspitzen schräg aufwärts streben, die in einem massiven Platinkegel von 25 mm Länge endigen. Der äusserst solide gearbeitete Knauf ist mit den

vergoldeten Spitzen von Kupfer, mit dem Kupferkabel hart verlötet und durch ein enges Schraubengewinde mit der 3,5 m langen Fangstange verbunden. Letztere hat näher dem Dache noch eine grosse Hohlkugel und Verzierungen, welche die Spitzenwirkung verstärken. Der Blitzableiter auf der Turmspitze (Figur 2) trägt die Fahnen-

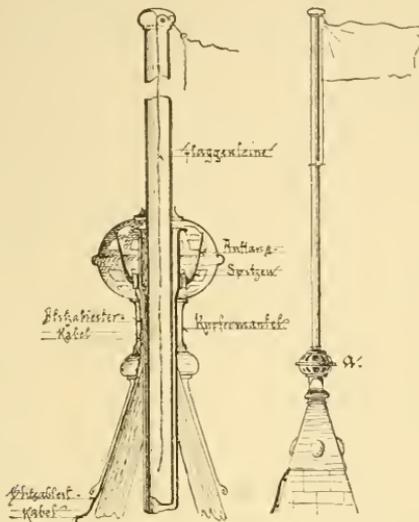
Figur 2.

stange, in deren hohlem Innern die Flaggenleine sich bewegt; nach der neuesten Konstruktion befinden sich innerhalb des grossen, durchlöchernten, kupfernen Knopfes die drei Auffangspitzen, von denen das Kupferkabel nach aussen herabläuft. Dieses ca. 1000 m lange Kupferkabel ist auf 5 cm hohen Trägern über sämtliche Dachfirste geführt und besitzt zehn Erdleitungen, die den Blitzstrahl zum Grundwasser führen. Dasselbe wurde durch Bohrungen von 10,8 m bis reichlich 12 m in genügender Menge aufgefunden. Der Widerstand der Erdleitung betrug bei wiederholten Messungen höchstens 1 Ohm (d. i. der Widerstand, den eine Quecksilbersäule von 106 cm Länge und 1 qmm. Querschnitt bei 0°C dem elektrischen Strom darbietet). Jede Erdleitung besteht aus drei durchlöchernten, einen Meter langen Kupferröhren, die in einem eingerammten Eisenrohr von 42 mm Weite versenkt und mit der Seilleitung hart verlötet sind. Ausserdem führen mächtige, kupferne Abfallröhren das Regenwasser dem unterirdischen Kanalsystem zu. Ein Anschluss an das Netz der Gas- und Wasserleitungsröhren ist jedoch nicht hergestellt. Die Kupferseile, die von den Auffangspitzen nach der Erde führen, sind zwölfdrähtig von je 2 mm Stärke des Drahtes; die Seile, welche die Auffangstangen verbinden, sind gleichfalls zwölfdrähtig von 1,9 mm Stärke; letztere wiegen mindestens 330 Gramm per Meter. Die Kabel, die den Kontouren der Gesimsausladungen angepasst sind, bestehen aus reinem Kupfer, dessen Leitungsfähigkeit
