Wasserstand und Leitfähigkeit des Grundwassers im
Ritrodats-Areal

F. BERGER und E. LANZENBERGER

Oberer Seebach Ritrodats-Areal

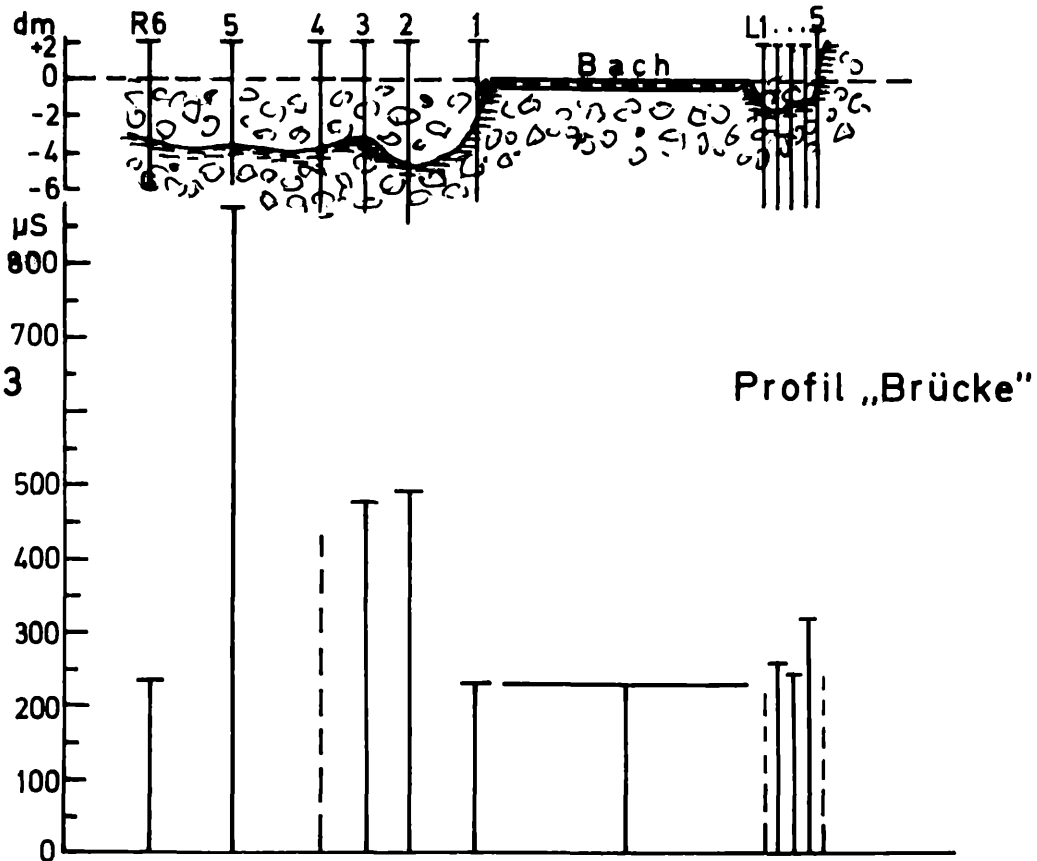
Abb. 3

Abb. 3: Wasserstand und Leitfähigkeit im Profil der Brücke.
