1.4

Wasserstand und Leitfähigkeit des Grundwassers im
Ritrodats-Areal

F. BERGER und E. LANZENBERGER

Oberer Seebach Ritrodats-Areal

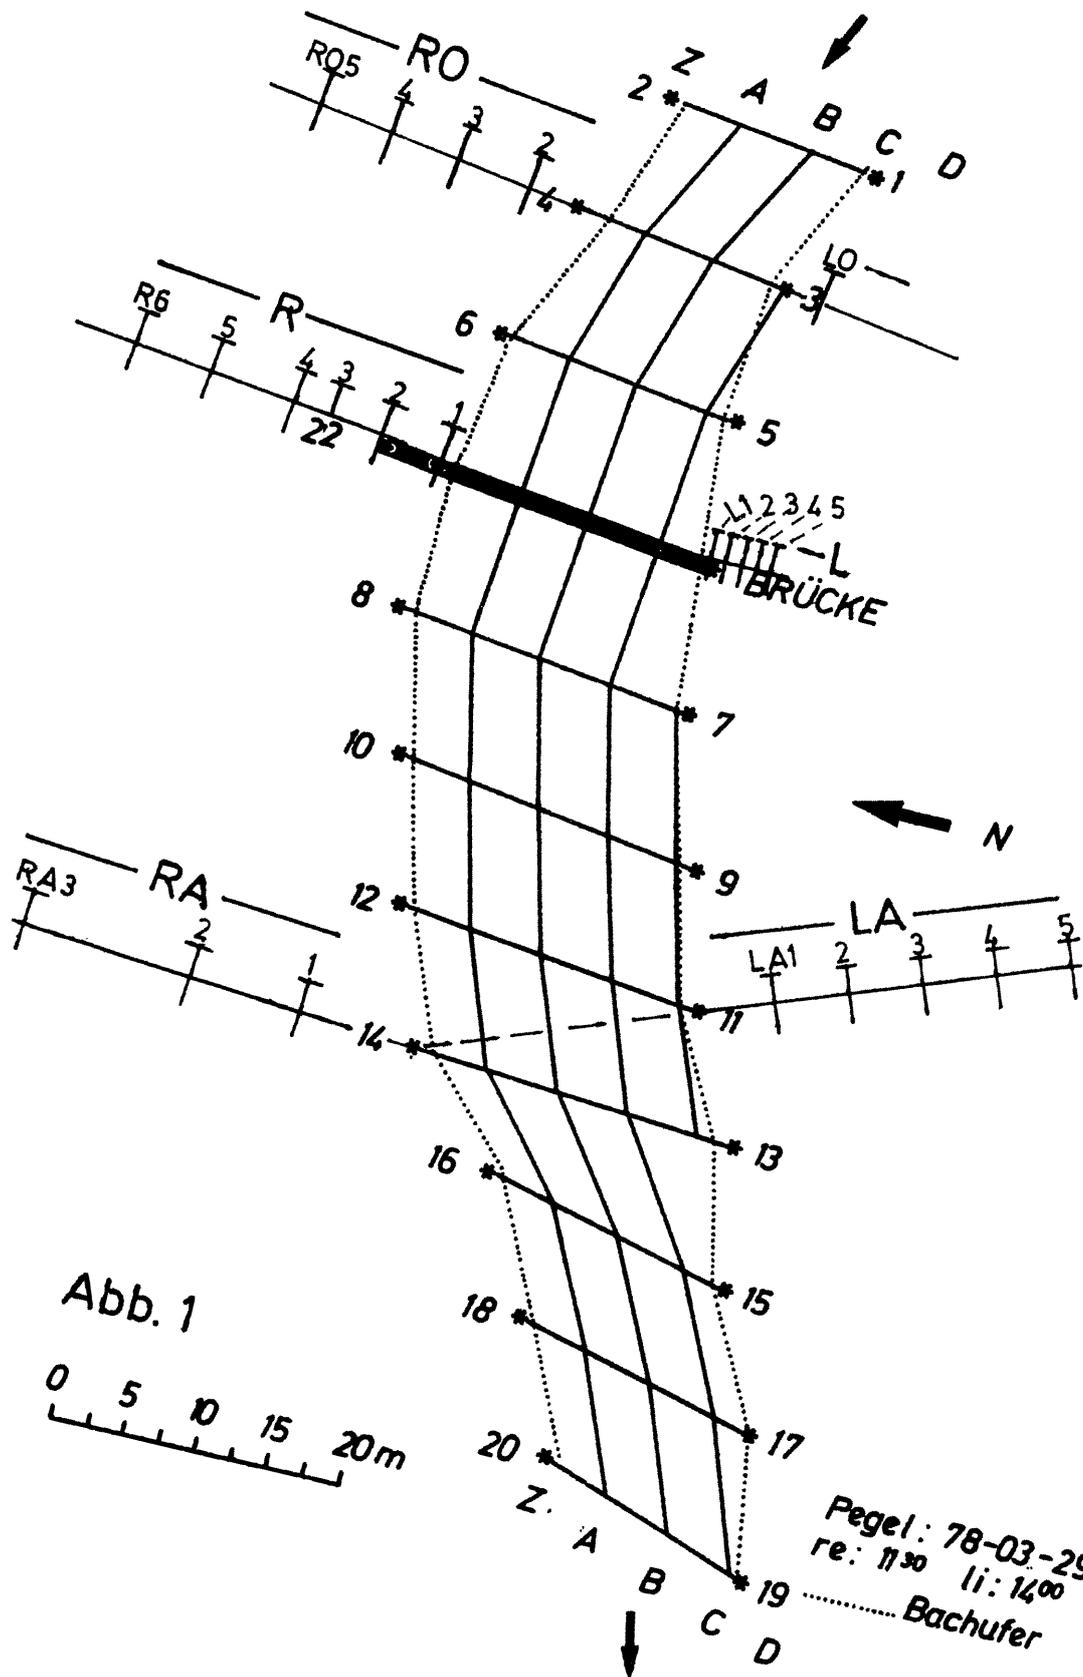
Abb. 1

In das Areal des Ritrodats-Netzes wurden drei Reihen Grundwasser-Rohre getrieben, so dass 3 Querprofile damit gekennzeichnet sind:

Abb. 1: am rechten Bachufer, Profil "O", 20 m oberhalb der Brücke, die Rohre: R05, R04, R03, R02 aus Plastik.

am linken Bachufer, Profil "O", nur 1 Plastikrohr, das nur Schlamm, kein Wasser förderte.

am rechten Bachufer, Profil ohne Bezeichnung in Verlängerung der Brücke,

die Eisenrohre: R6, R5, R4, R3, R2, R1

am linken Bachufer, im Brückenprofil

die Eisenrohre L1, L2, L3, L4, L5

am rechten Bachufer, Profil "A", 40 m unterhalb der Brücke, die Eisenrohre RA3, RA2, RA1.

am linken Bachufer die Plastikrohre LA1, LA2, LA3, LA4, LA5.

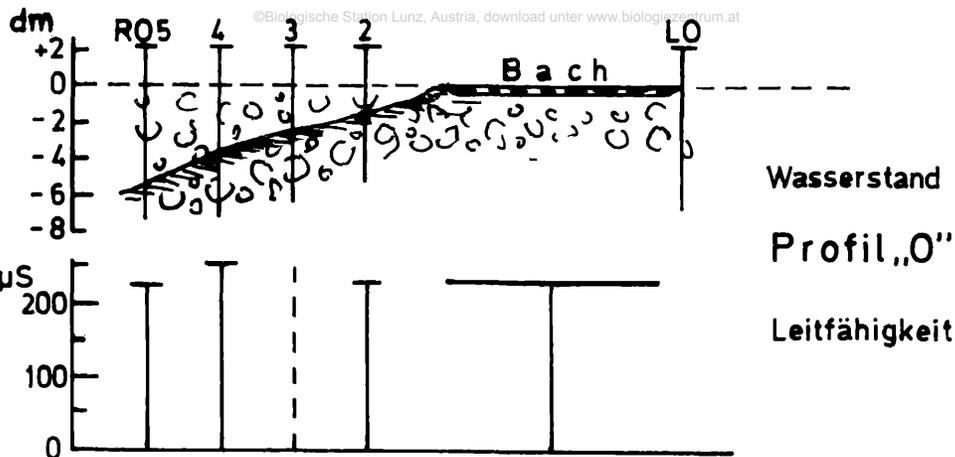
Abb. 2

Abb. 2: Wasserstand und Leitfähigkeit im obersten Profil "O".

Auf der rechten Bachseite fällt der Grundwasserspiegel stetig ab, hier ist eine Verlustwasserzone, denn nach den Leitfähigkeitswerten handelt es sich um fast gleiche Konzentrationen wie im Bach selbst.

Auf der linken Bachseite war das einzige Rohr völlig verschlammte.

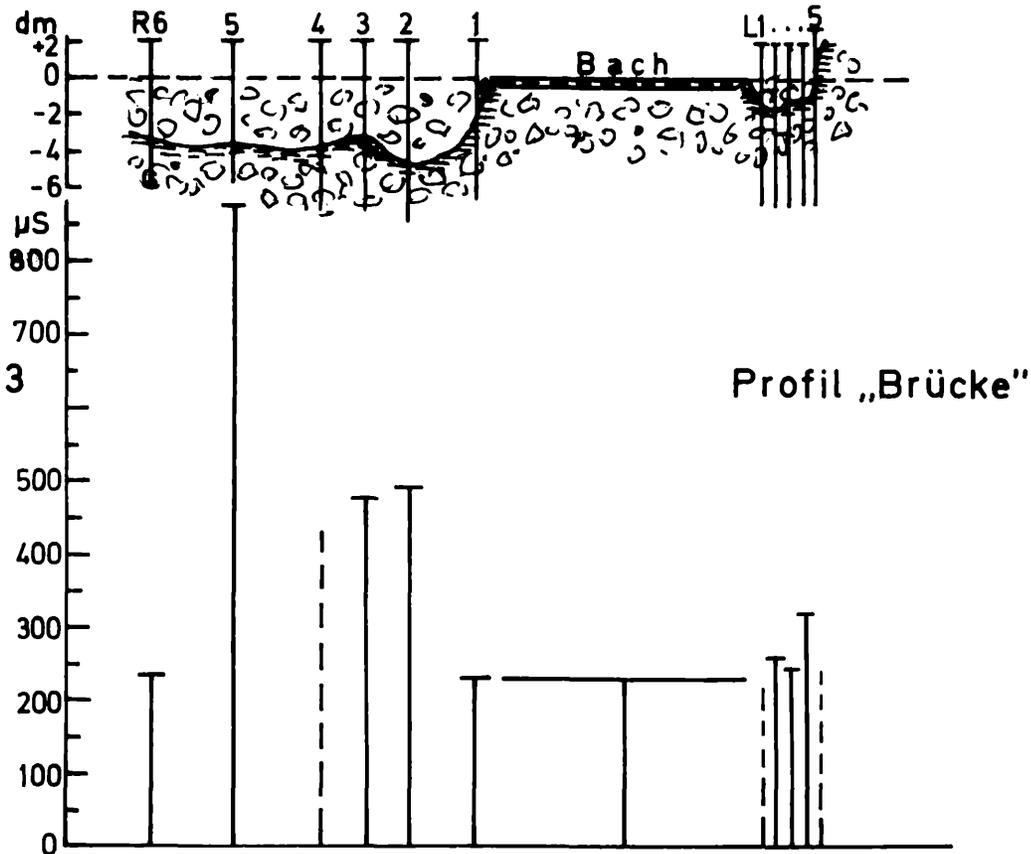
Abb. 3

Abb. 3: Wasserstand und Leitfähigkeit im Profil der Brücke.

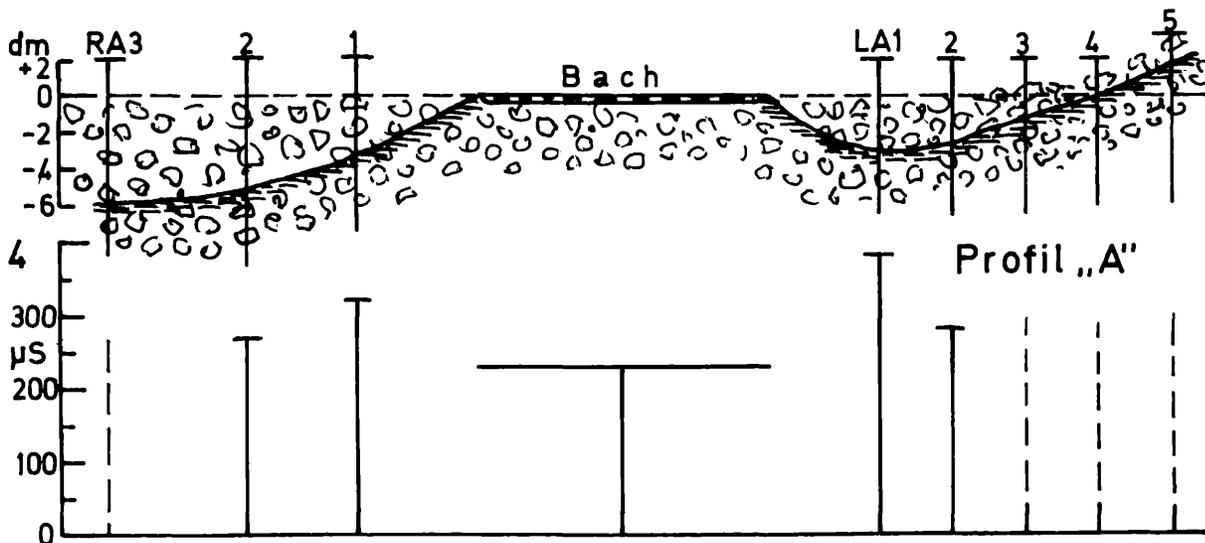
Abb. 4

Abb. 4: Wasserstand und Leitfähigkeit im Profil "A".

Auf der rechten Bachseite von RA1 bis RA3 abfallender Wasserstand. Die Leitfähigkeiten etwas über der des Baches. RA3 füllte sich nach dem Abpumpen nicht mehr.
