# Johann Offenberger

## Hafenanlage versus Fischzuchtanstalt: Ein römisches Bauwerk im Attersee vor Weyregg (OÖ)

Eine wissenschaftliche Kontroverse

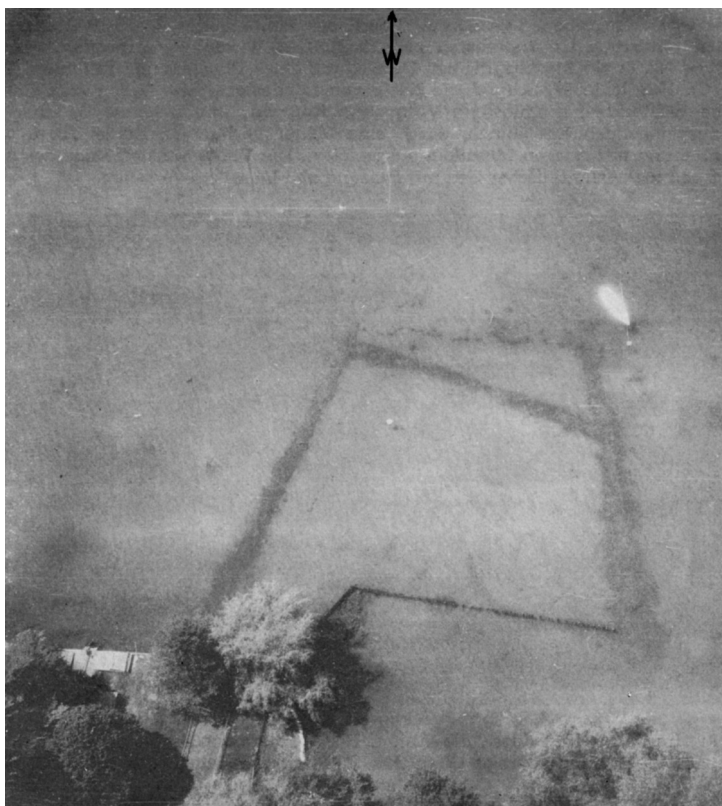
Abb. 4: Luftbildaufnahme der römischen Hafenanlage von Weyregg. Deutlich zu erkennen sind die neuzeitlichen Pfahlreihen im Uferbereich (Foto: Fliegerbildkompanie Langenlebarn).

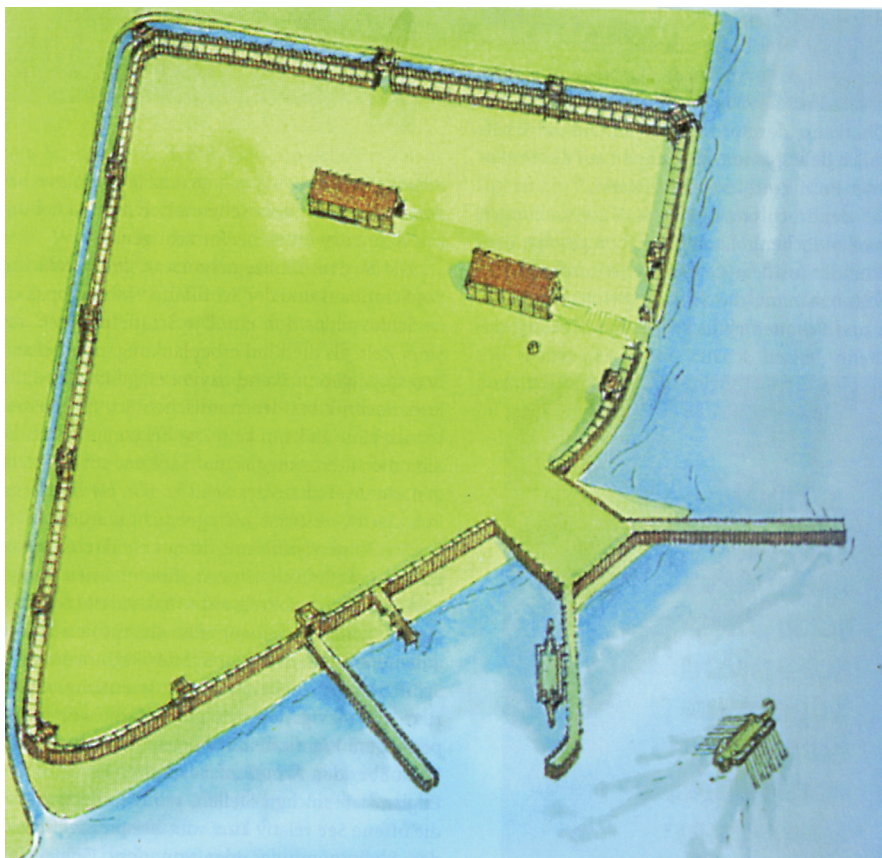
Abb. 9: Rekonstruktion eines römischen Flottenstützpunktes des 1. Jhs. n. Chr. an der Nordseeküste mit breiter Einfahrt, die auch Trieren passieren konnten (aus: Archäologie in Deutschland, Sonderheft 2004, Tauchen in die Vergangenheit, S. 60)

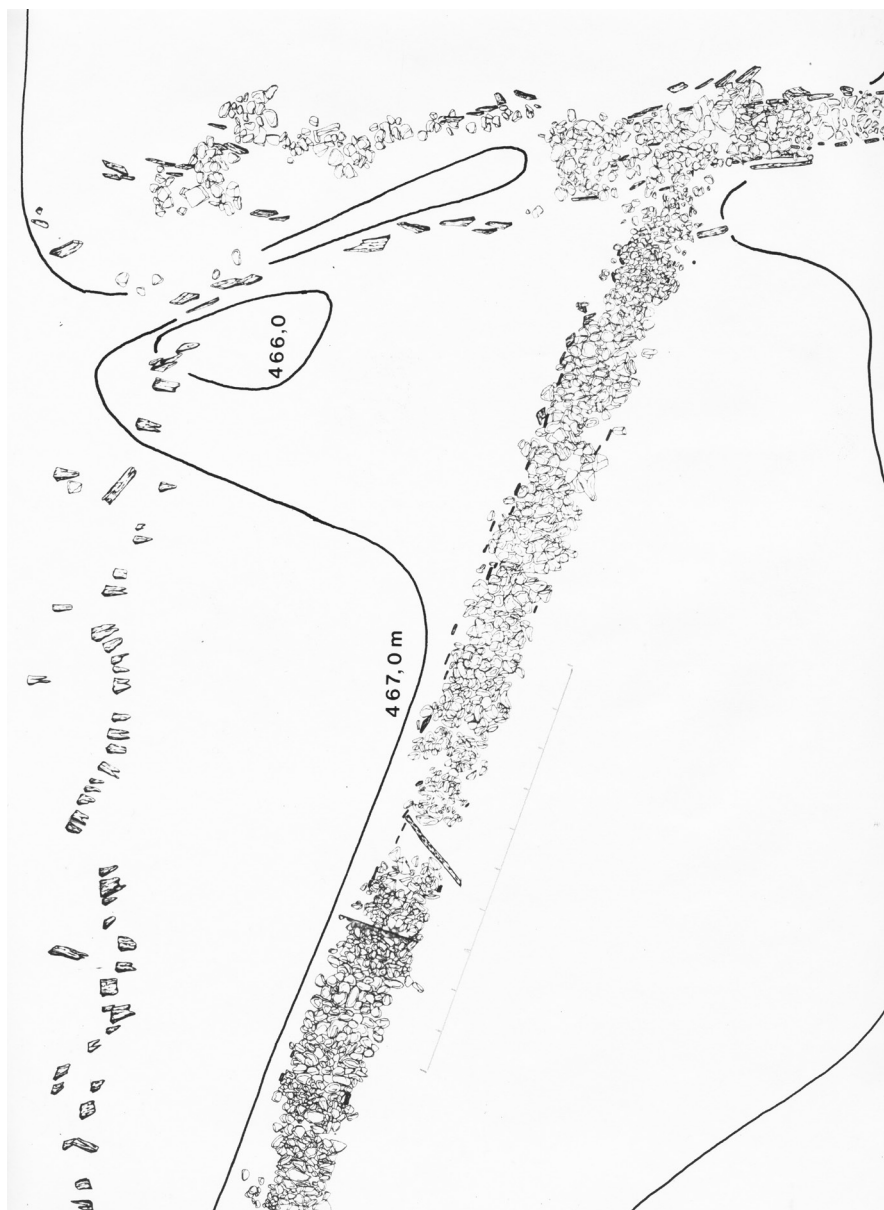
Abb. 10: Die „Einfahrt“. Ausschnitt des Gesamtplanes von 1976 im Maßstab 1:100 (Plan: BDA)

Die erhaltenen Teile der Quermole bestehen aus mittelgroßen bis großen Steinen, die mit kleineren Steinen ausgezwickt wurden. Etwa 13,5 m nördlich der SW-Ecke fällt ein deutlicher Strukturwechsel in der Steinsetzung auf. Klar abgegrenzt zur bisherigen Steinsetzung wurden auf eine Länge von einem Meter deutlich kleinere Steine verarbeitet. Nach einem Meter begrenzt ein quer liegender Pfosten diesen Abschnitt. Von diesem Pfosten nordwärts zeichnet sich noch über

einen Meter eine geschlossene „Mauer“-Struktur aus mittelgroßen bis großen Steinen ab, die nach einem Meter einen geraden Abschluss bilden. Im weiteren Verlauf nicht im Verband liegende Steine stammen aus dem Versturz der Mole.

Kein so klares Bild zeigt der nördliche Teil der Quermole im Bereich der „Einfahrt“. Etwa 14,5 m von der NW-Ecke der Quermole nach Süden endet die bis dahin geschlossene „Mauer“-Struktur in einer „Wange“, die eindeutig so nicht gelegt wurde, die Mole ist an dieser Stelle abgebrochen. Knapp davor liegt ein kompakter Block in Molenbreite aus Steinen, der allem Anschein nach von diesem „Abbruch“ abgestürzt ist. Noch ein Stück weiter befinden sich Steinhäufen in lockerer Versturzlage und danach ein schräg liegender Pfosten.

Der Befund stellt eindeutig klar, dass die nördliche Wange der Einfahrt nicht original erhalten, sondern zusammengestürzt ist. Es ist sicher nicht weit hergeholt, den schräg liegenden Pfosten als Gegenstück zu dem in der südlichen „Wange“ der Einfahrt eingebauten Pfosten anzunehmen, den die Gesteinsmassen beim Zusammenbruch vor sich her schoben und an der Stelle, an der er aufgefunden wurde, ablagerten.

Auch wenn einiges Bruchmaterial vor der südlichen Wange der Quermole abgelagert wurde, ist sie doch relativ deutlich abzugrenzen. Der Strukturwechsel in der Steinsetzung zeigt verhältnismäßig deutlich auf, dass die Einfahrt wahrscheinlich einmal ausgebessert oder umgebaut wurde.

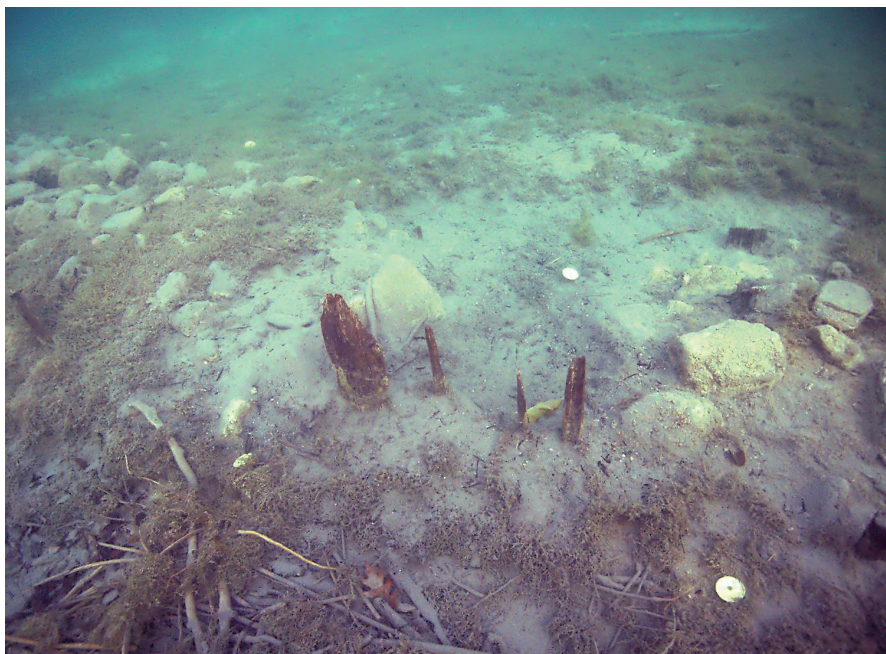
Abb. 11 (= Breitwieser/Jansa 2012, 9, Abb. 1): Die Aufnahme zeigt einzelne Steine des Versturzes. Die „exakte Detailvermessung“ von V. Jansa weist sie als geschlossenen Steinwall aus (Foto: V. Jansa).

Die Beobachtung dürfte vielleicht doch nicht so genau gewesen sein. Die „Abbildung 1 sog. Hafeneinfahrt (V. Jansa)“ (Abb. 11) zeigt zwar keine sehr große Übersicht, aber doch einige Pfähle und einzeln herumliegende Steine. Hier wird die Problematik geophysikalischer Methoden bei der Befundauswertung offensichtlich. Die Elektronik nimmt die Steine auf, wertet sie aber nicht als das, was sie darstellen: Versturz. Aber auch eine gewissenhafte Analyse des steingerechten Planes von 1976 hätte aufgezeigt, dass im Bereich der Einfahrt unterschiedliche Stein- und Mauerstrukturen vorliegen.

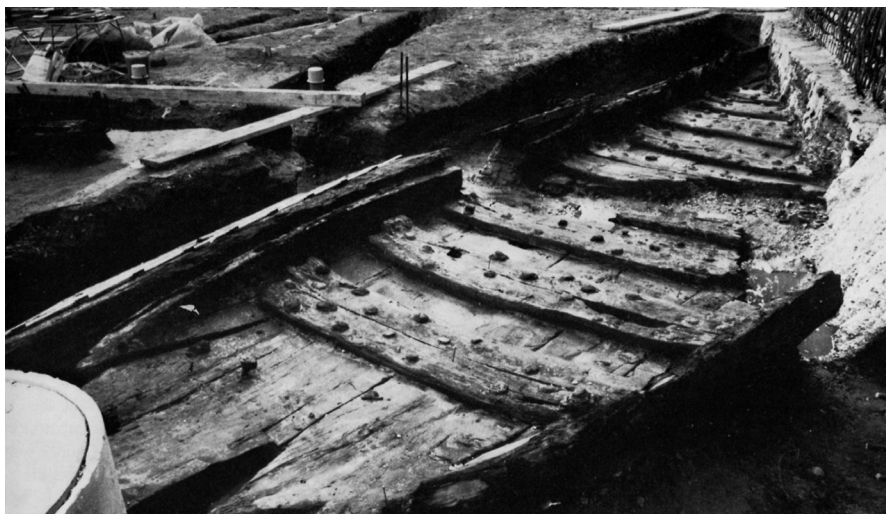
Abb. 13: Der römische Lastkahn von Yverdon (nach: Denis Weidmann/Gilbert Kaenel, *Helvetica Archaeologica* 5, No. 19/20, 1974, 75)

Dieser Einwand hat noch einen weiteren Haken: Der Verfasser konnte beim besten Willen keinen Nachweis eines römischen Lastkahnes im Bodensee entdecken. Es werden zwar im Internet mittelalterliche und neuzeitliche Schiffwracks angeführt, aber keine römischen. Im Neuenburgersee (Bevaix, CH) wurde 1972/73 das Wrack eines römischen Lastkahns mit an die 20 m Länge und 2,90 m Breite festgestellt.<sup>30</sup> Anders steht es bei der Flussschifffahrt auf dem Rhein. Bei Köln (D) wurde 2007 ein römischer Lastkahn mit 22 m Länge und 3,5 m Breite freigelegt. 1951 wurde bei Xanten (D) ein römisches Wrack geborgen. Die Länge betrug 7 m, seine Breite 2,6 m. Das Boot war Kiel-los mit flachem Boden. Ein weiterer Kahn wurde 1986 bei Oberstimmer (D) aufgefunden; seine Länge: 15 m, seine Breite: 2 m +. Bei Yverdon-les-Bains (CH) wurde 1971/72 ein römisches Boot ausgegraben (Abb. 13). Seine Länge betrug mehr als 20 m, die maximale Breite 3,20 m.<sup>31</sup>

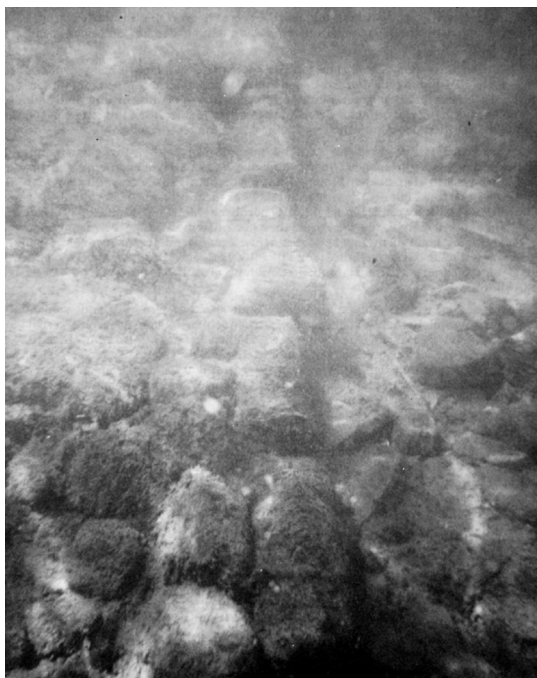
Abb. 16: Mole A im Uferbereich  
mit durchlaufender Bohlenreihe  
(vgl. Abb. 14)  
(Foto: J. Offenberger, 1976)

Ende der Mole. Eine Aufnahme der uferseitigen Mole aus dem Jahr 1976 (Abb. 16) zeigt im Vergleich kaum einen Unterschied zu der Aufnahme 2011. Dem genauen Betrachter der Abbildungen 3 (13) und 4 (14) wird auch der Unterschied in der Größe der Steinpackungen nicht entgehen. Diese Fotos können also keinesfalls als Beweis dienen, dass von 1976 bis 2011 „die Holzbohlen bis auf die Steinschüttung hinunter abgesägt“<sup>35</sup> wurden. Dass Holzbohlen abgesägt wurden, wurde bereits erwähnt, aber sicher nicht an dieser Stelle.
