Regeneration der „Sanderflur Ova da Bernina“

(Gemeinde Pontresina im Oberengadin, Kt. Graubünden CH)

Ottomar Lang*

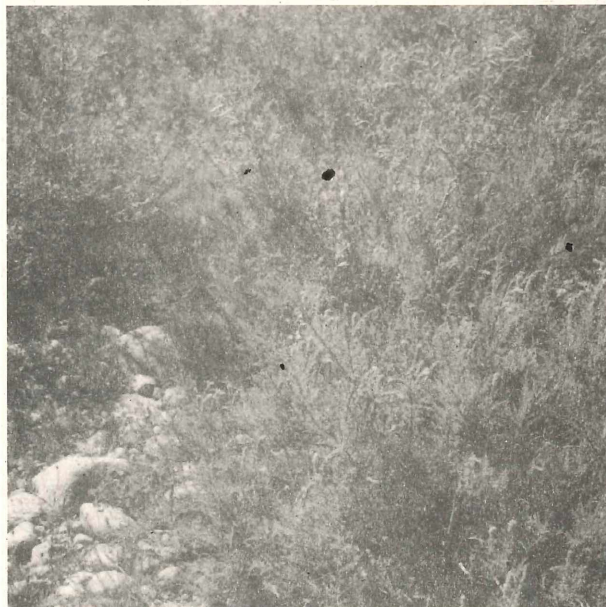
Abbildung 3

Tamariskenflur im Bereich Grundwassersenkungsgebiet
