Regeneration der „Sanderflur Ova da Bernina“

(Gemeinde Pontresina im Oberengadin, Kt. Graubünden CH)

Ottomar Lang*

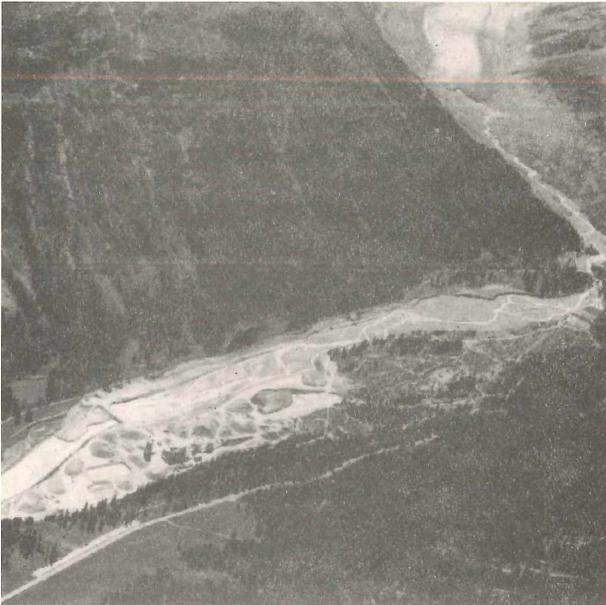
Abbildung 1

Lage der Renaturierungsstrecke im ehemaligen Gletschervorland

2.1 Lage und Bedeutung der Wildflußlandschaft = Plangungsraum und Objekt (siehe Bild 1)

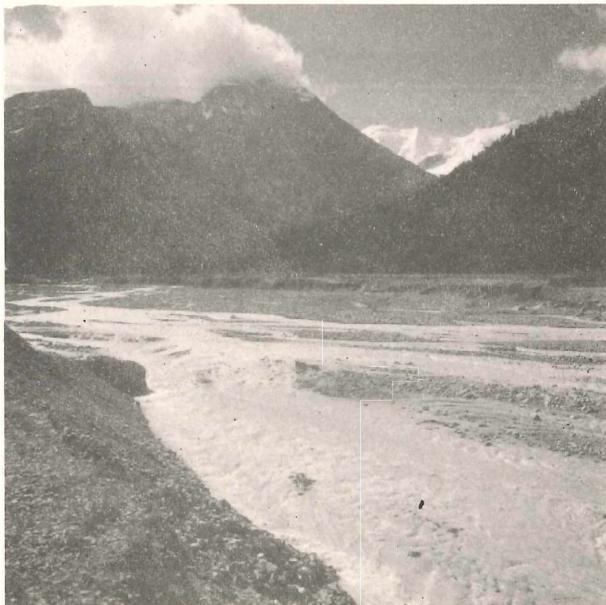
Abbildung 2

Zukünftige Verwilderungsstrecke auf abgesenktem Niveau

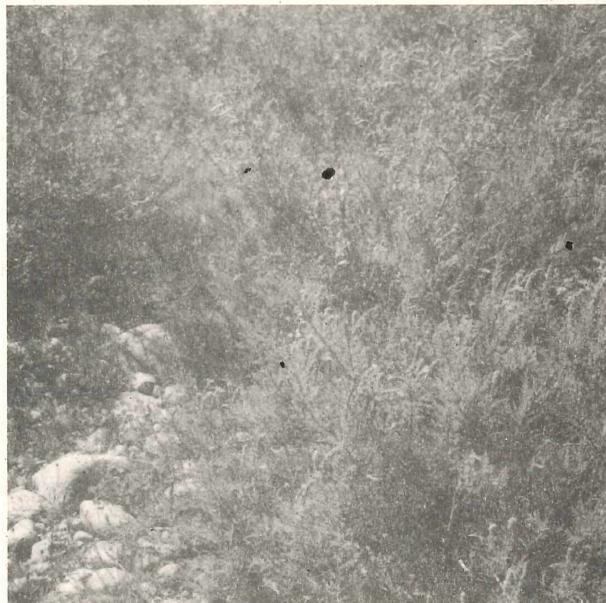
Abbildung 3

Tamariskenflur im Bereich Grundwassersenkungsgebiet

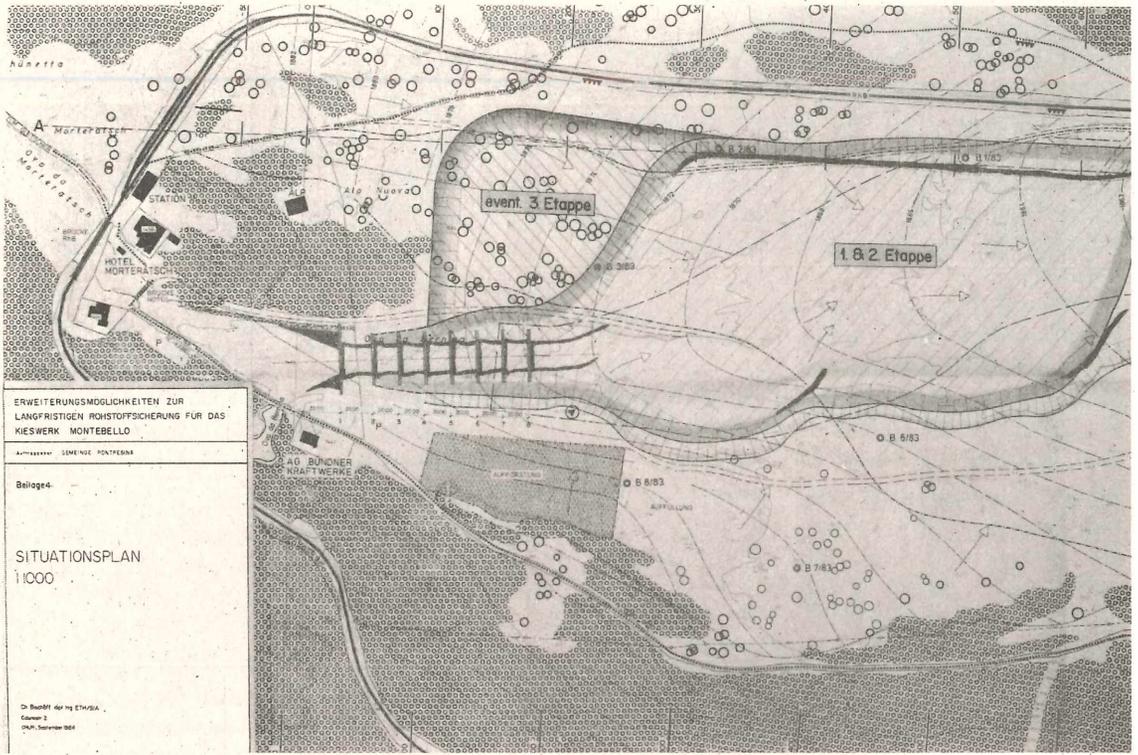
Abbildung 4

Vorgesehenes Verbauprojekt; Sperrentreppe und harte Uferverbauungen – nicht bewilligt

Sperrenvariante im oberen Streckenteil zur Sicherung des Ist-Zustandes siehe Bild 4.

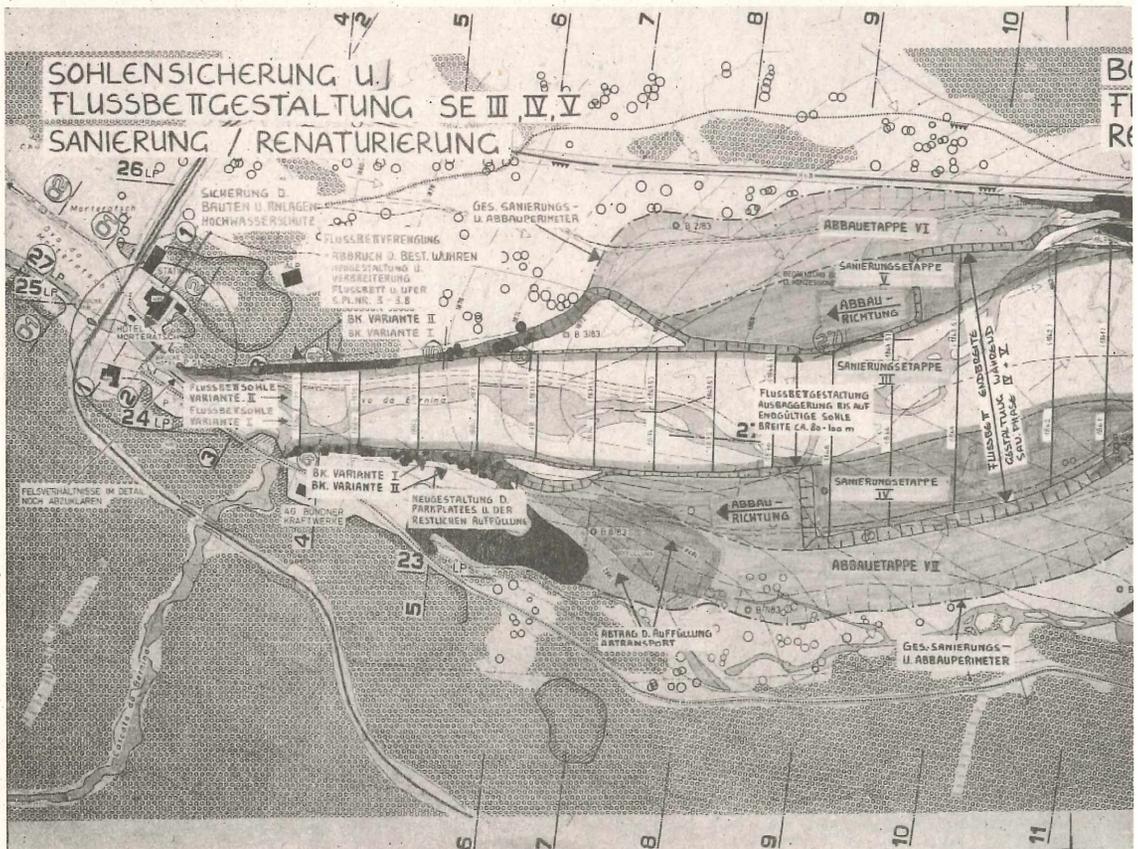
Abbildung 5

Ausgeführte Sanierungsmaßnahmen mit Sohlschwelle als Erosionsschutz in der Felschlucht

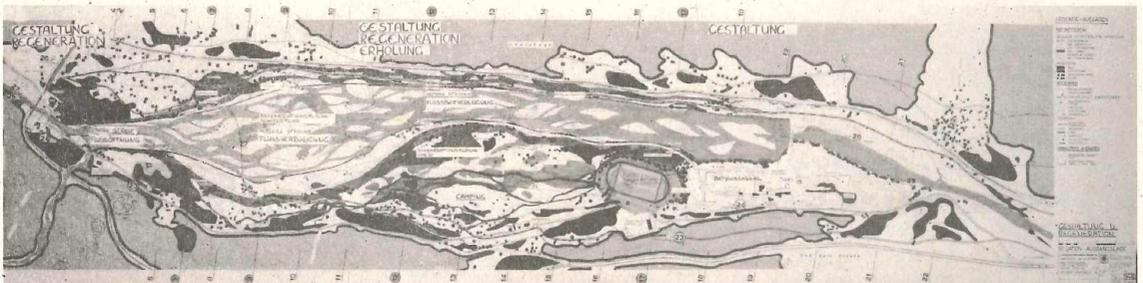
Abbildung 6

Gestaltungsplan mit dynamischer Verzweigungsstrecke auf abgesenktem Niveau

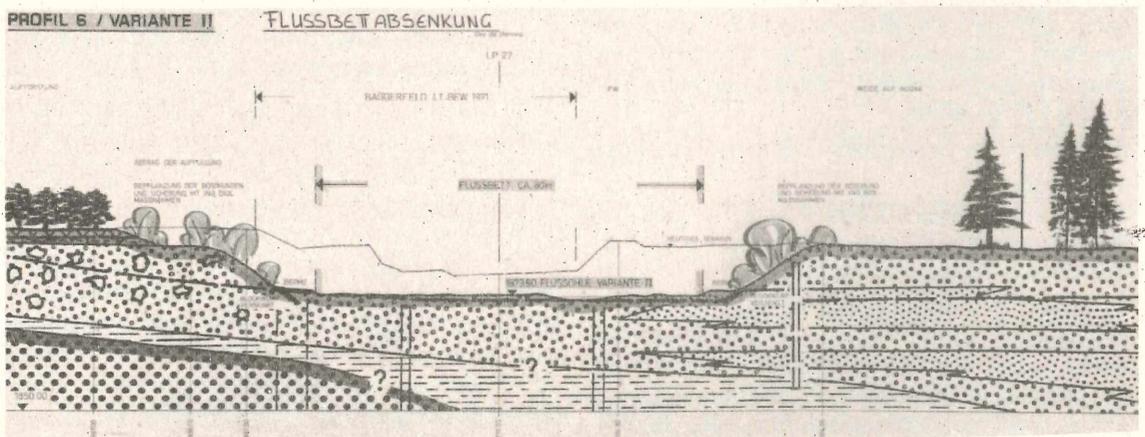
Abbildung 7

Querprofil, Flußbett auf abgesenktem Niveau, Verwilderungsstrecke
