# Grabungen in der Pfarrkirche St. Stephan in Schleedorf

Von Heinrich Koller und Andreas Lippert (Innsbruck)

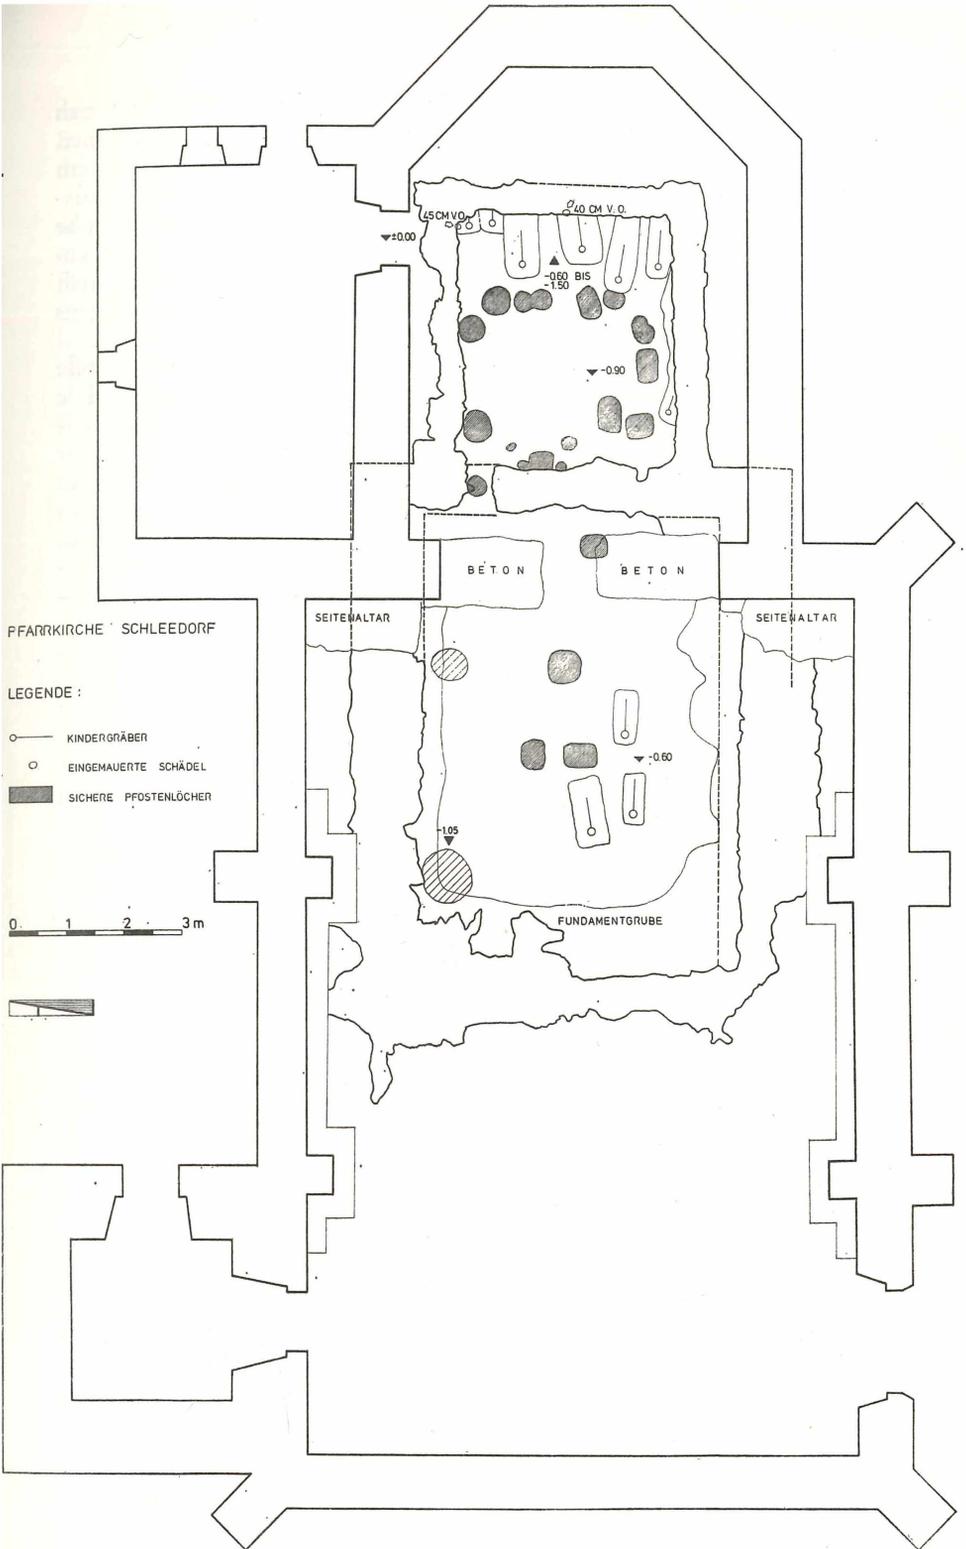
Plan 1 Pfostengruben des ältesten Holzbaues mit den dazugehörigen Bestattungen

Wie der Westteil des Holzgebäudes aussah, ist schwer zu sagen. Insgesamt wurden nur vier weitere ähnliche Pfostengruben von rechteckiger oder quadratischer Form auf der Innenfläche des Kirchenschiffes gefunden, die aber kaum einen Anschluß an die Pfostenkonstruktion im Osten erkennen lassen. Zwei dieser Pfosten könnten vielleicht als Firstträger gedeutet werden, da sie in der Längsachse des östlichen Gebäudeteiles lagen. Durchwegs erreichten die Gruben kein tieferes Niveau als 85 cm. Das entspricht etwa auch der maximalen Tiefe der Pfostengruben im Chorbereich (90 cm).

Das Fehlen weiterer Pfostengruben im Kirchenschiff erklärt sich unter anderem daraus, daß die Fundamentgruben des steinernen Nachfolgebauwerks sehr breit angelegt waren. Das ist vor allem im südlichen Teil des Kirchenschiffes der Fall, wo durch das Herausbrechen einer jüngeren Steinmauer eine unregelmäßige Störungsgrube entstanden war. Ein Gebiet, in dem weitere Pfostengruben zu erwarten waren — das Feld zwischen Chor und Schiff —, wurde durch die Betonspannmauer zwischen den Vorsprüngen des Triumphbogens weitgehend überdeckt.

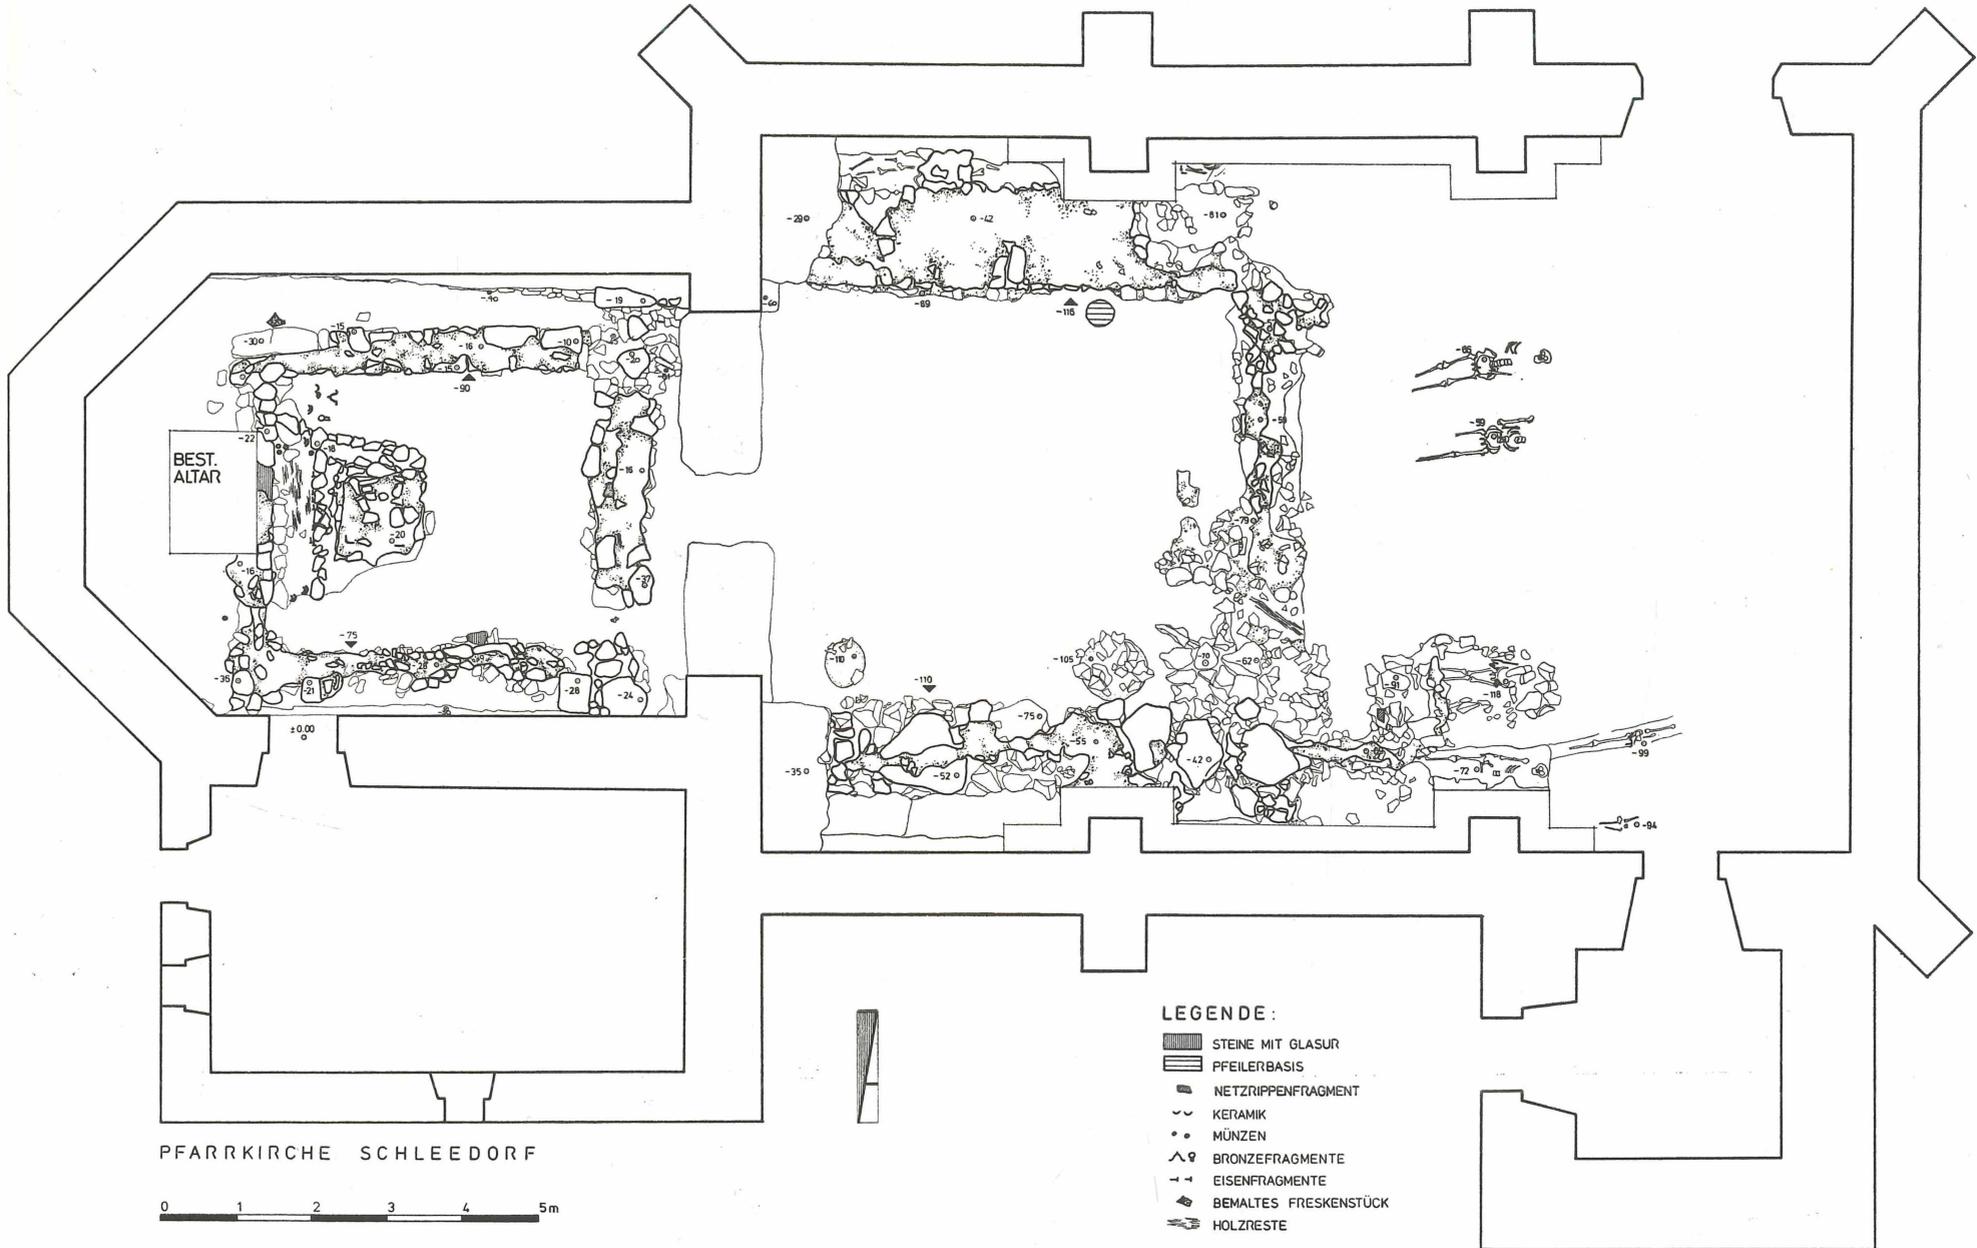
Plan 2 Fundamente der ersten Steinkirche

An die Nordwestecke des Saales waren außen zwei Mauern gebaut. Der nach Norden führende Mauerteil war aus flachen, kantigen Sandsteinplatten errichtet und zeigte durchgehend eine sehr feste, kalkreiche Mörtelung. Die Breite war mit 1,25 m gleich der der Saalmauern. Verschiedene Gründe sprechen dafür, daß diese Mauer den Bestandteil eines Kirchturmes bildete. Diese Mauer band nur mit einer Schichte in die nördliche Saalmauer ein, sonst war die Trennfuge gut zu sehen. Daher ist dies die Mauer eines späteren Anbaues. Die andere, nach Westen ziehende Mauer war ganz in die Saalmauer eingebunden. Sie war 60 cm stark, bestand aus kleinen Steinen und

war in einem sehr schlechten Erhaltungszustand. Ihr unterer Teil war trocken aufgeschichtet, während die oberen Lagen durch einen bröseligen, kalkreichen Mörtel verbunden waren.

In den Chorfundamenten wurden hauptsächlich kleinere und durchwegs unbehauene Geröllsteine verwendet. Bei ihrer verhältnismäßig geringen Breite waren die Mauern jedoch stellenweise bis zu einem Meter tief. Nord- und Südmauer zeigten einen etwa gleichartigen Aufbau (Abb. 1 und 2). Die beiden untersten Lagen enthielten hoch- oder schräggestellte Schottersteine, die allerdings da und dort schon aus ihrer Lage geraten waren. Beide Fundamente waren durchgehend mit dunkelgrauem und festem Mörtel gemauert. Am Ostende der Nordmauer befand sich in mittlerer Höhe ein eingemauerter Kinderschädel, dessen Gesichtsfäche schräg nach oben gerichtet war. Eine gleiche Mörtelbindung wie Nord- und Südmauer wies auch die Ostmauer des Chores auf. Die untersten drei, aus schräggerichteten Bruchsteinen zusammengefügteten Lagen waren hier jedoch nicht gemörtelt. Wie schon bei der Nordmauer war an einer Stelle des Fundamentes statt einem Stein ein Kinderschädel eingemauert. Die Gesichtspartie dieses Schädels war wieder nach oben gerichtet (Abb. 3).

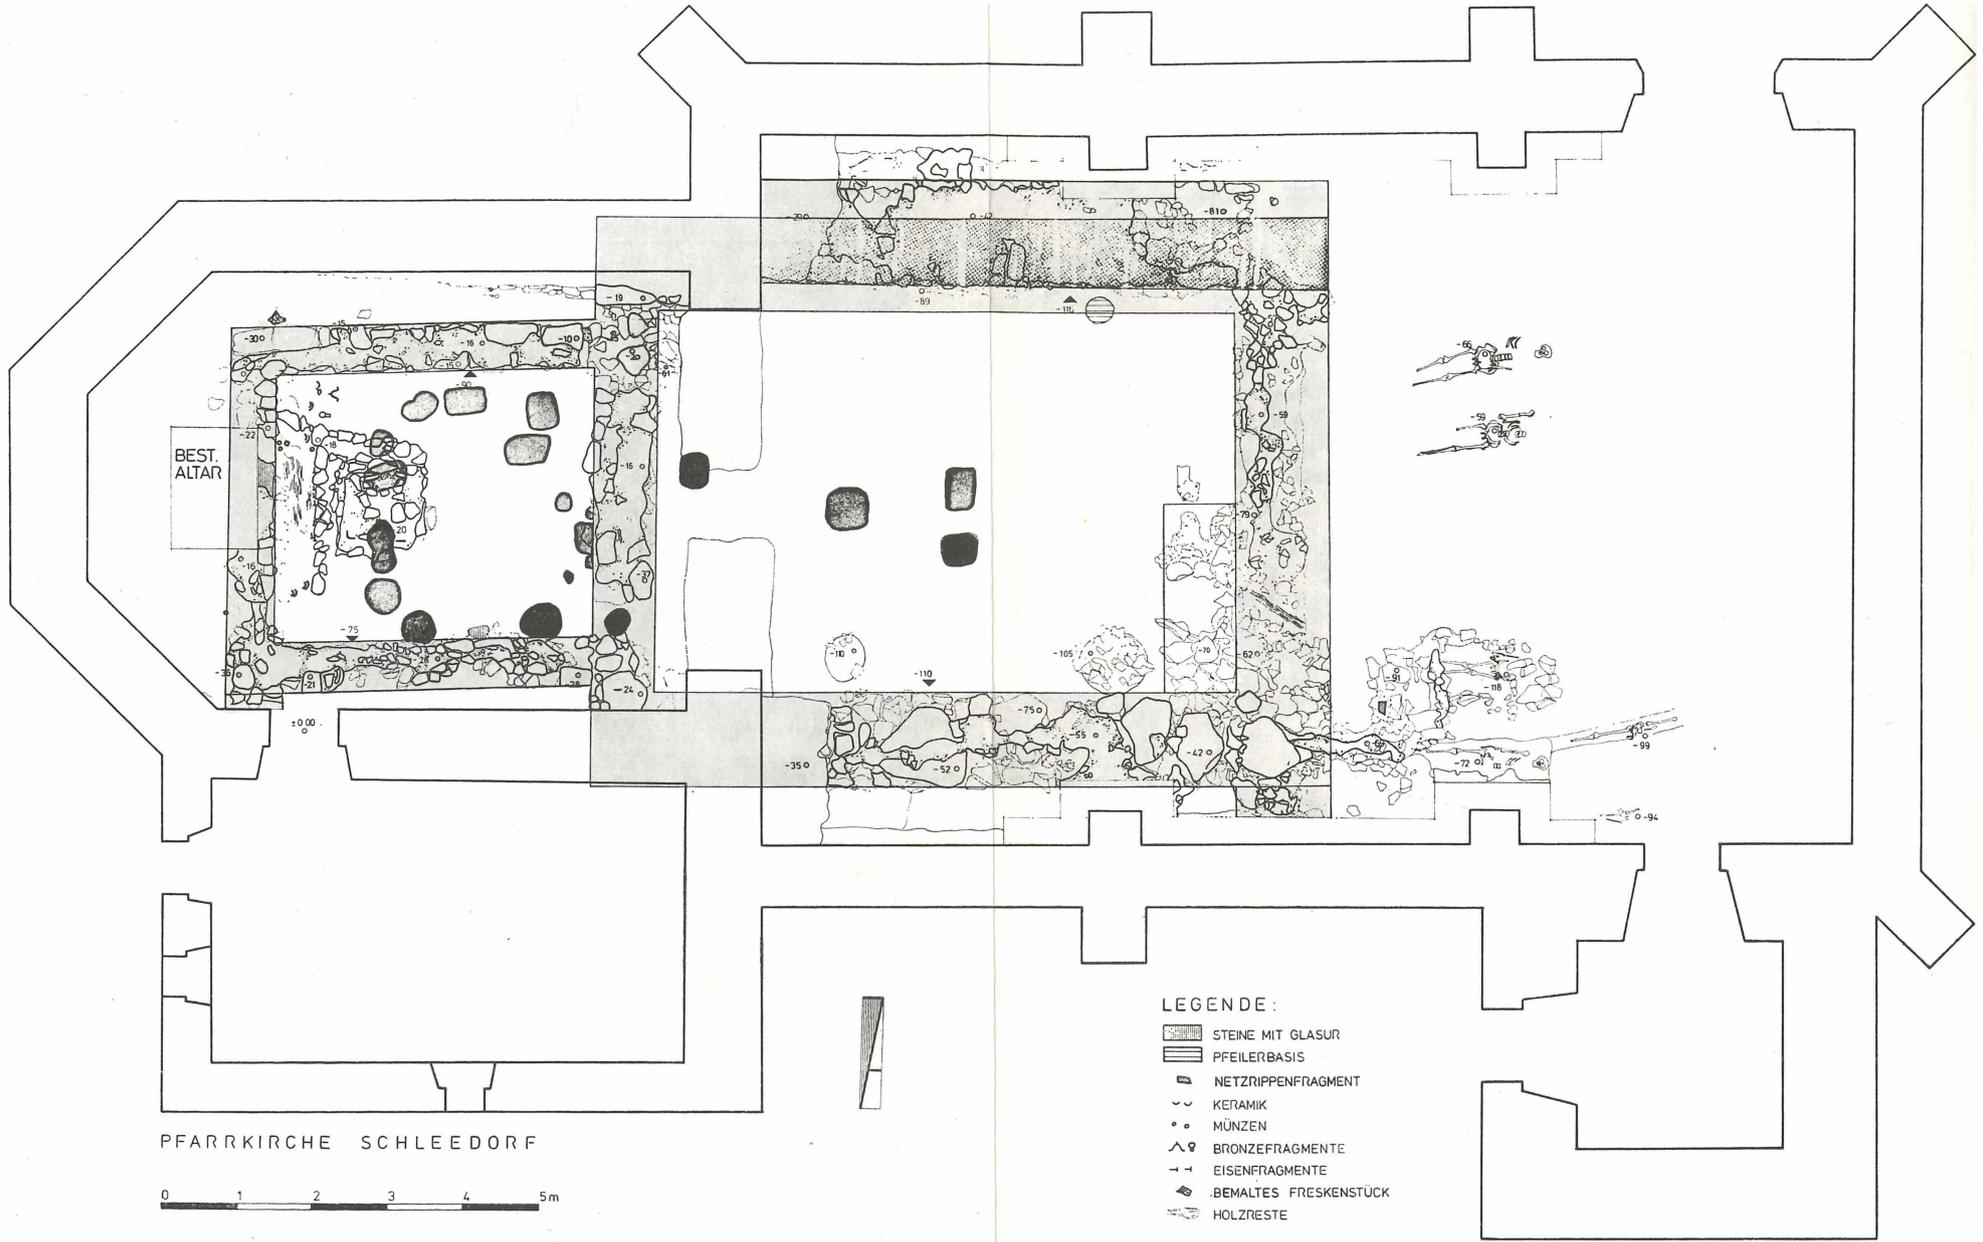
Plan 3 Ergrabene Grundrisse der Holz- und Steinkirchen
