OTTO KRETSCHMER

DIE EISVERHÄLTNISSE DES PICHLINGER SEES IM ZEITRAUM 1970/71 – 1979/80

ICE CONDITIONS OF THE "PICHLINGER" LAKE BETWEEN 1970/71 AND 1979/80

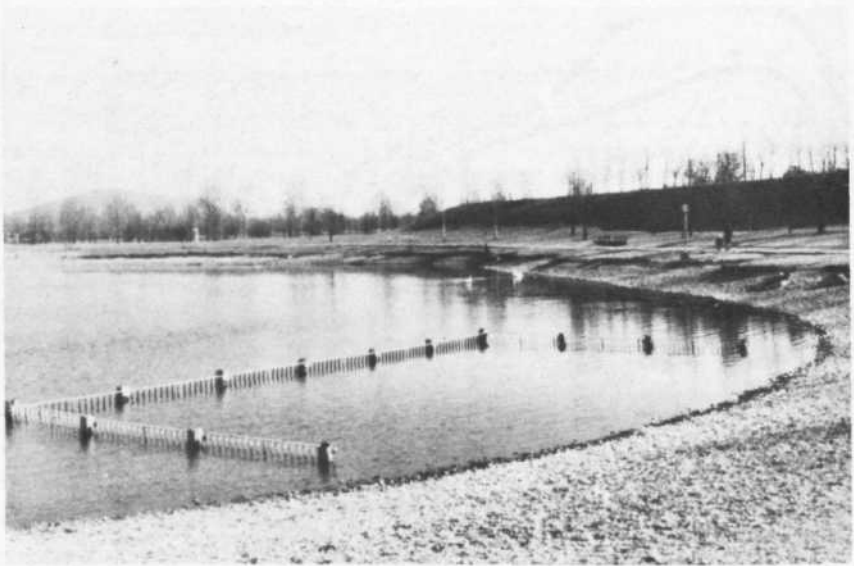
Abb. 8: Die Pilotköpfe des Kinderfreibades dienten vor Einrichtung eines Meßpegels als Meßhilfe.

Nach langen, ergiebigen Regenfällen oder Hochwässern der Donau stieg auch der Wasserspiegel des Sees. Jahrelang bestand am See allerdings kein Pegel zur Messung der Wasserspiegelhöhen. Der Verfasser hat vor 1979 zeitweise den Wasserspiegel an den „Pilotenköpfen“ (245, 75 m ü. A.) des Kinderfreibades (siehe Abb. 8) kontrolliert. Bei Eisständen konnte man diese erreichen und das Abstichmaß zur Eisdecke messen. Überflutet waren die Pilotenköpfe in den Wintern zwischen 1971 und 1979 nie.

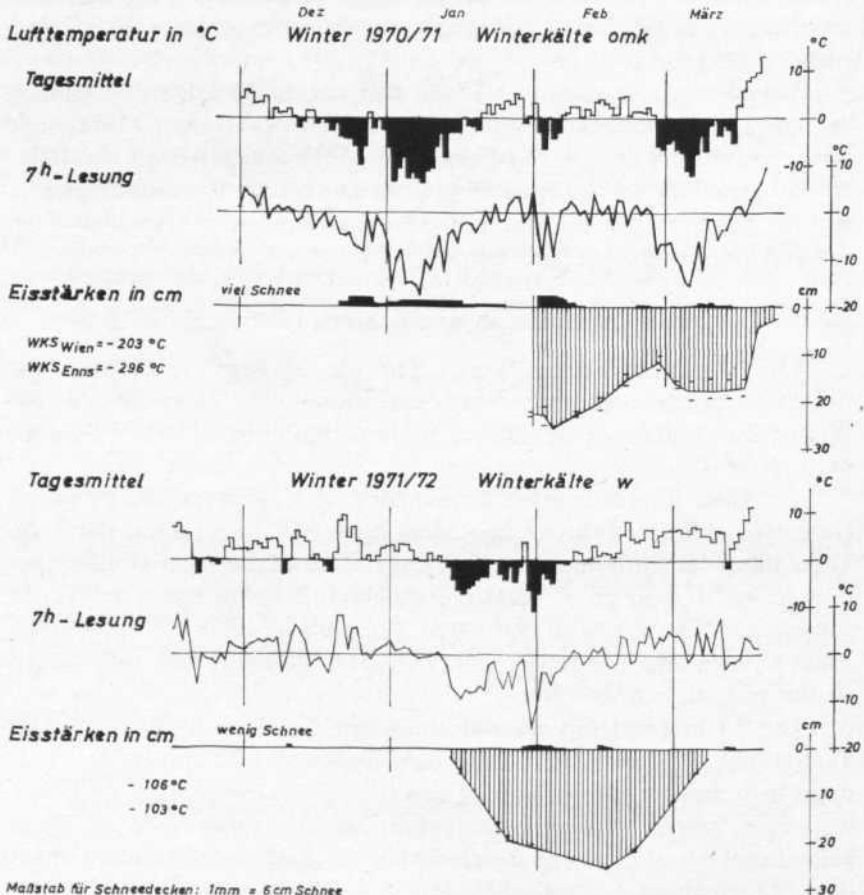
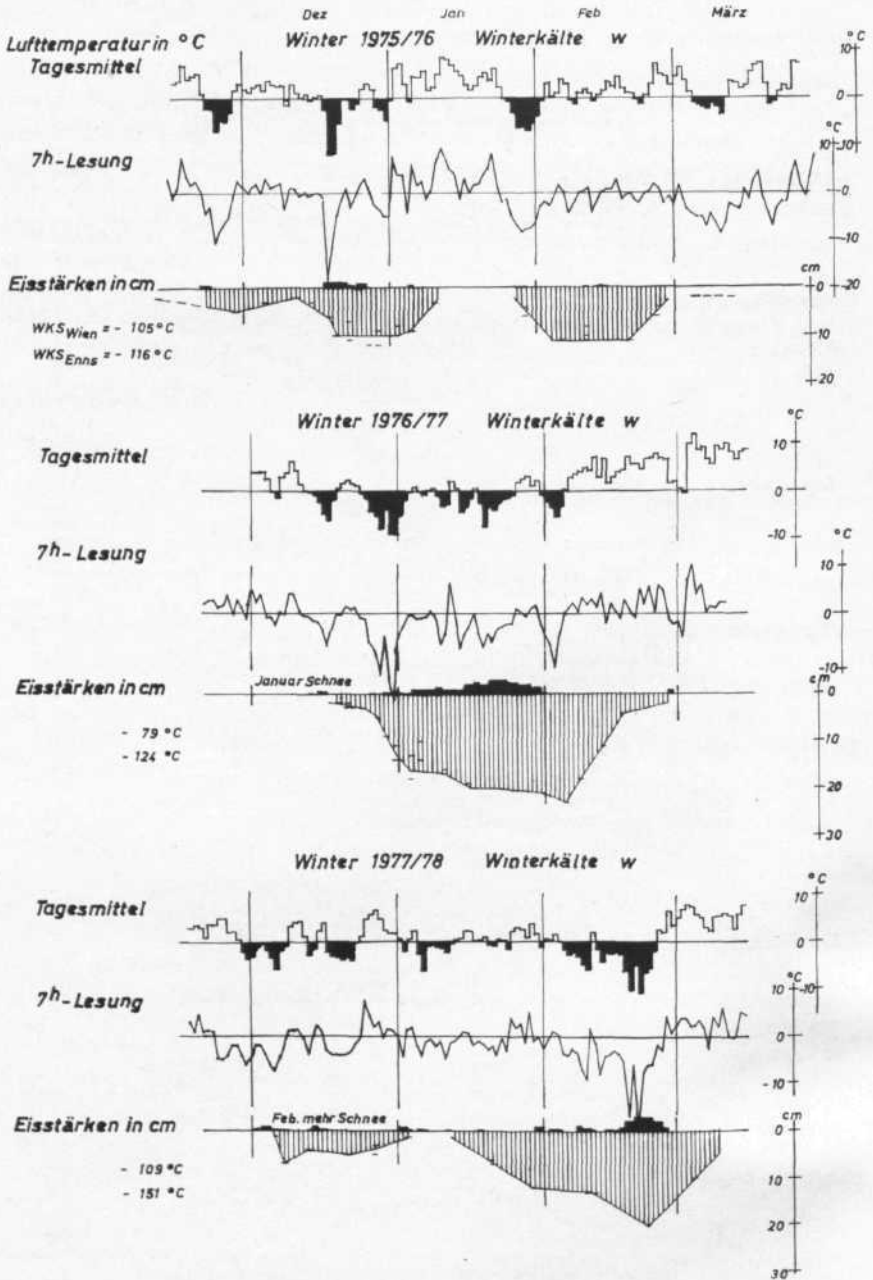
Abb. 10/1-10: Der Gang der Temperatur-Tagesmittel und Eisstärken in den Wintern 1970/71 - 1979/80.

Im Winter 1979/80 war der Jänner kalt (siehe Abb. 10/10) und der mittelstark anfallende Niederschlag fiel ausschließlich als Schnee. Die Eisstärke erreichte Ende Jänner – mit einer Dicke von 30 cm – ihren Maximalmarkt. Als Folge des milden Februars, mit Tageswerten bis zu 9° C (Tauwetter), nahm die Eisstärke rasch und stetig ab. Mit fünf Eislöchern im nördlichen Seebereich, die von der SBL erstmals mit den vom Verfasser vorgeschlagenen Holzbojen (siehe Abb. 11) markiert worden waren, lag in diesem Jahr eine stark reduzierte Zahl vor.

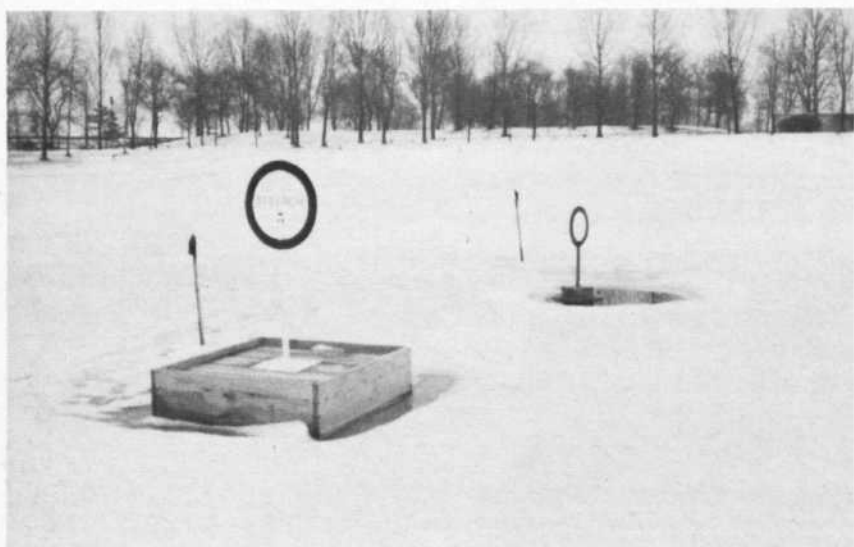
Abb. 11: Eislöcher mit Markierungsbojen.

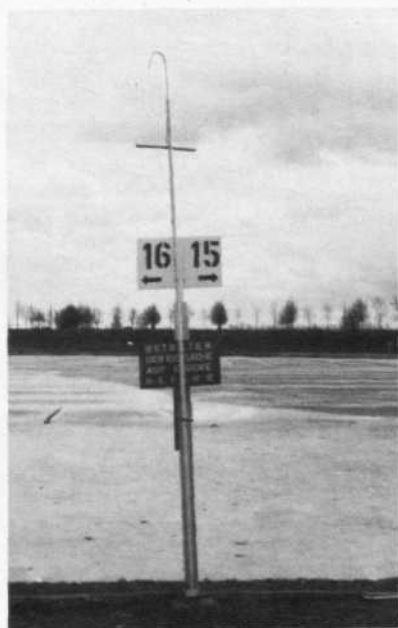
Abb. 12: Abschnittsmarkierung, Warnschild und Rettungsgeräte.

Am westlichen Ufer der Südbucht wurde eine Tafel (siehe Abb. 12) angebracht, die vor dem Betreten der Eisdecke warnte. Am 5. Jänner 1980 brachen an vier Stellen Personen im Eis der östlichen Südbucht ein und wurden durch zwei Polizisten in Zivil gerettet. Im Bereich der Einbruchstellen war die Eisdecke durch Wechselfrost, Schneefälle und eine zweischichtige Ausbildung – 4 cm starke, harte Unterschicht und eine 4 cm starke, aus einer firnigen, verkrusteten Schneelage bestehende Oberschicht – ohne Verbundwirkung. Die Qualität der Eisdecke verbesserte sich allerdings infolge Frosteinwirkung bereits am nächsten Tag entscheidend.

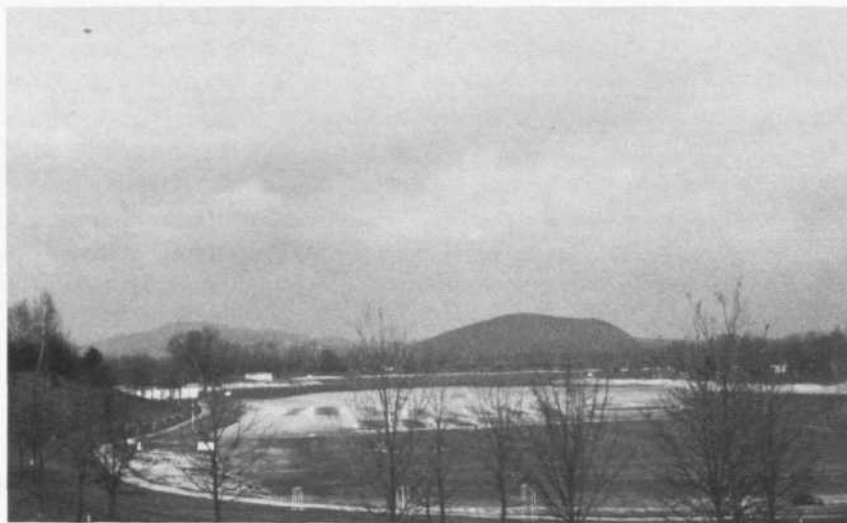
Abb. 13: See mit angeschmolzener Eisdecke; noch liegt kein offenes Wasser vor.

Abb. 13 und Abb. 14 belegen die Auflösungserscheinungen der Eisdecke im Februar. Abb. 15 zeigt das schnelle Auftauen der Eisdecke an den Uferändern durch die ständige Grundwassereinsickerung (+ 10° C) und Frostmilderung und Abb. 16 den Zustand der Eisdecke ca. eine Woche vor Eisfreiheit. Zu diesem Zeitpunkt betrug die Eisstärke noch etwa 15 cm; während die untere Eisschicht noch hart blieb, waren die obersten 5 cm bereits mürbe und feucht bis naß, weshalb die Eisdecke nicht mehr gefahrlos zu betreten war. Am 20. und 27. Jänner 1980 (Sonntage) lag die Besucherfrequenz bei jeweils 7000 Personen.

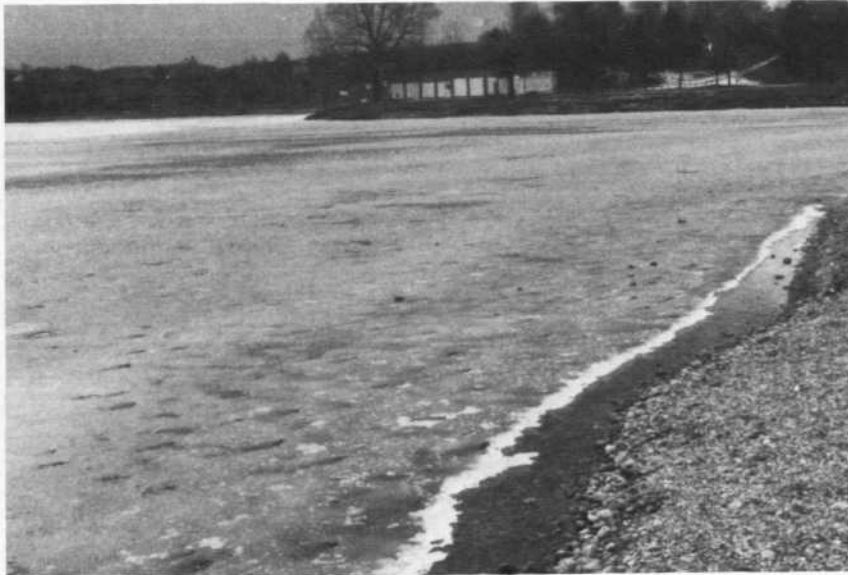
Abb. 15: Eisfreie Uferstreifen bilden sich im Bereich warmer Grundwasseraustritte.

grund etwas undicht (Abb. 15) ist und stellenweise im Bereich der Uferpartien 11/12, etwa 50 m vom Ufer entfernt, spurenhaf Grundwasser eindringt. Dieses ist leichter, wird hochgedrückt und schlägt sich im wellenförmigen Verlauf der Temperaturkurven nieder. Bei strengem Frost und bestehender Eisdecke kühlt das Seewasser von oben her über die Eisdecke weiter ab. Daraus resultiert z. B. ein rascher Abfall der Temperaturkurven des Wassers unter dem Eis, wie dies die Messungen des Jahres 1976 (Abb. 17/1–4) verdeutlichen.

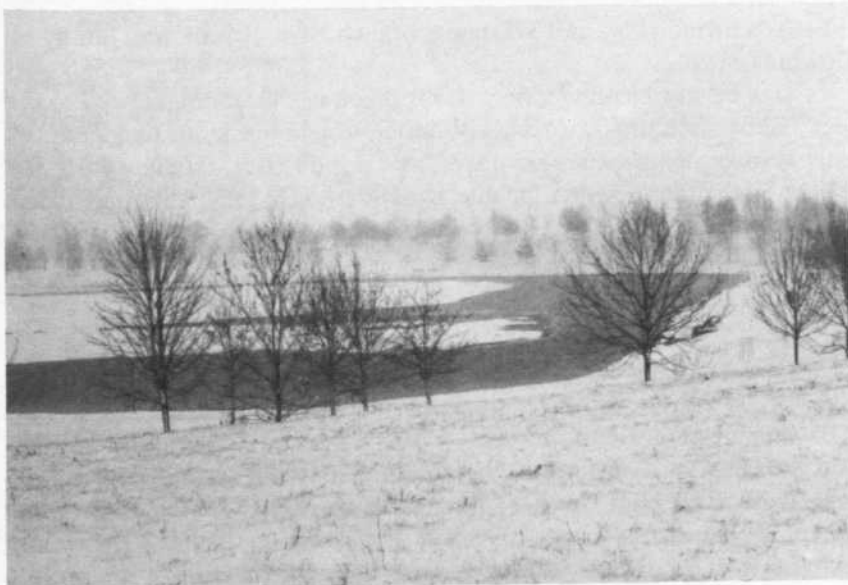
Abb. 16: Das in Auflösung begriffene Eis bildet offene Rinnen und der See ist innerhalb von 2 Tagen eisfrei.

Das Eis wird vom Ufer her angeschmolzen, teils infolge der stärkeren Luftwärme über dem Ufer, teils als Resultat des vom Ufer her – an manchen Stellen weniger, an anderen stärker (z. B. Kinderbad) – einsickernden Grundwassers. Zwischen Ufer und Eis bildet sich in der Folge eine schmale offene Wasserfläche (siehe Abb. 16). Das Eis wird an den Rändern allmählich mürbe und ist schließlich nicht mehr gefahrlos zu betreten.
