OTTO KRETSCHMER

DIE EISVERHÄLTNISSE DES PICHLINGER SEES IM ZEITRAUM 1970/71 – 1979/80

ICE CONDITIONS OF THE "PICHLINGER" LAKE BETWEEN 1970/71 AND 1979/80

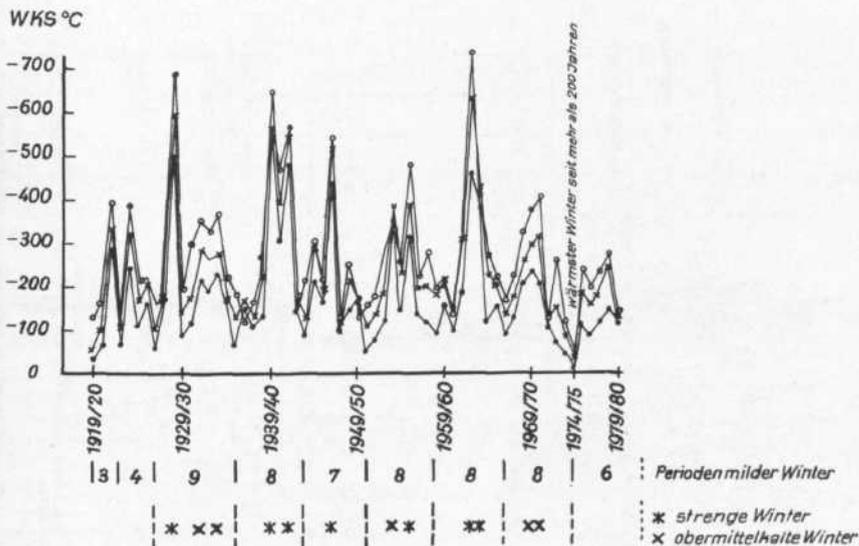
Abb. 1: Die Winterkältesummen der drei Wetterstationen München (○), Kremsmünster (×) und Wien-Hohe Warte (●) im Zeitraum 1928/29–1979/80.

Die Winter des Donautales waren naturgemäß Klimaschwankungen (siehe Abb. 1, 2) unterworfen. Seit über 200 Jahren liegen meteorologische Aufzeichnungen vor. Danach waren die Winter vom Ende des 18. Jahrhunderts bis 1829 mittelkalt, von 1830 bis 1894 vornehmlich kalt und jeder vierte Winter streng. Von 1895 bis 1927/28 gab es keinen strengen Winter, während von 1928/29 bis 1962/63 (34 Perioden) sechs strenge Winter, d. h., jeder sechste Winter war sehr kalt, vorlagen. Von 1970/71 bis heute (1979/80) waren schließlich wiederum alle Winter mild.

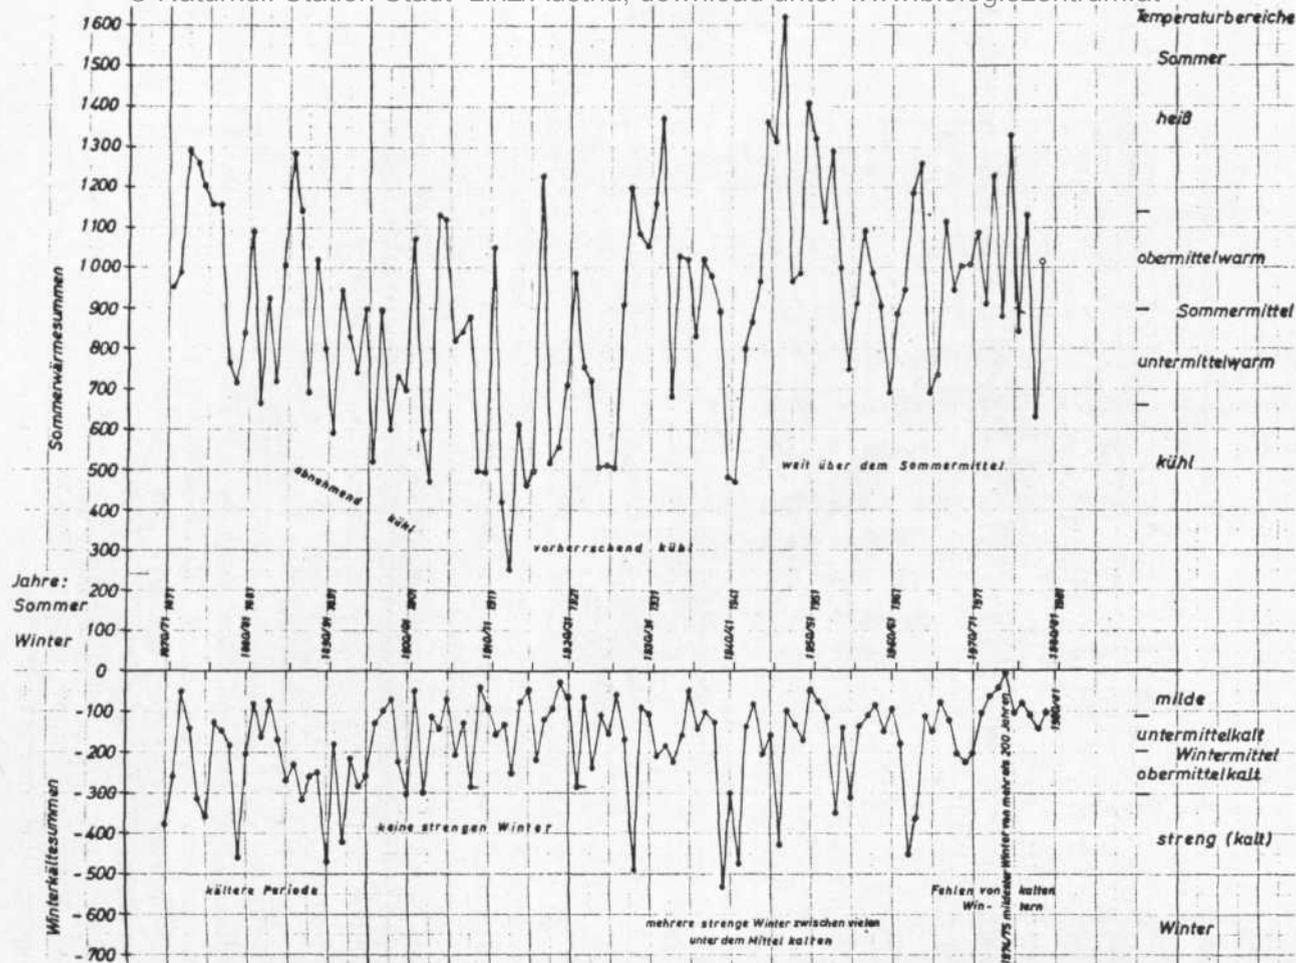
Abb. 2: Die Sommerwärme- und Winterkältesummen des österreichischen Donautales auf der Grundlage einer 100jährigen (1870/71–1979/80) Beobachtungsreihe der Zentralanstalt für Meteorologie und Geodynamik in Wien-Hohe Warte.

Aus der Abb. 2 ersieht man u. a. die über Jahrzehnte andauernden, unterschiedlich temperierten Klimaperioden. Seit rund 15 Jahren hält nunmehr bereits eine Periode mit wärmeren Sommern und milderen Wintern an. Es sind in diesem Zeitraum keine strengen Winter aufgetreten. Nach FLOHN (1978) und JUNGE (1978) sowie WILLIAM (1978) könnte eine plausible Erklärung darin bestehen, daß sich die vielfältige, ungeheure Energieproduktion durch den Menschen (Abwärme der Industrien, Abgase von Autos, Schiffen und Flugzeugen, Hausbrand etc.) auf dem Weg über einen „Glashauseffekt“ in einer Erhöhung der Lufttemperatur langfristig auswirkt. Zur Überprüfung dieser Theorie sind allerdings noch langfristige globale Beobachtungsreihen und Analysen erforderlich; die entscheidenden diesbezüglichen Erkenntnisse sind nach Meinung führender Meteorologen in der ersten Hälfte des kommenden Jahrhunderts zu erwarten.

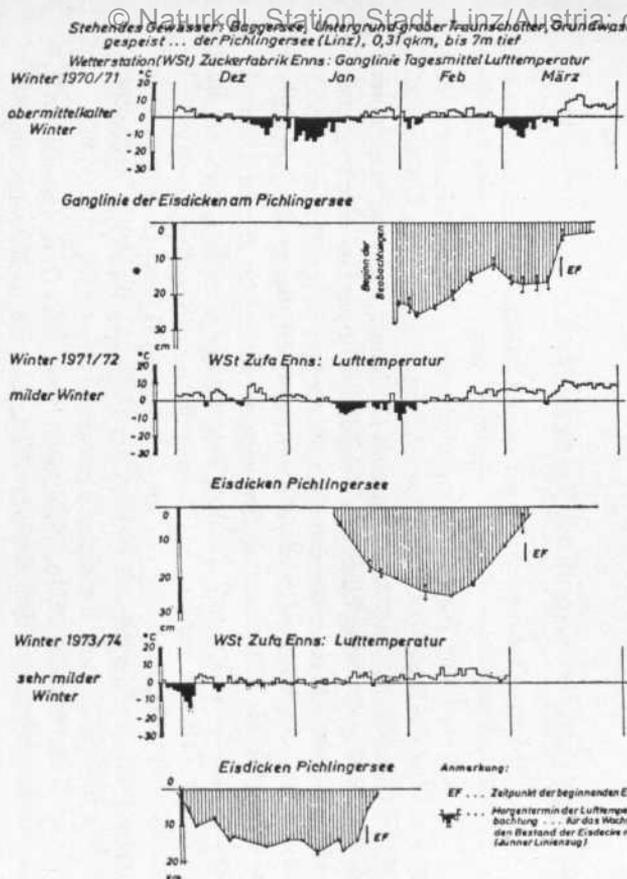
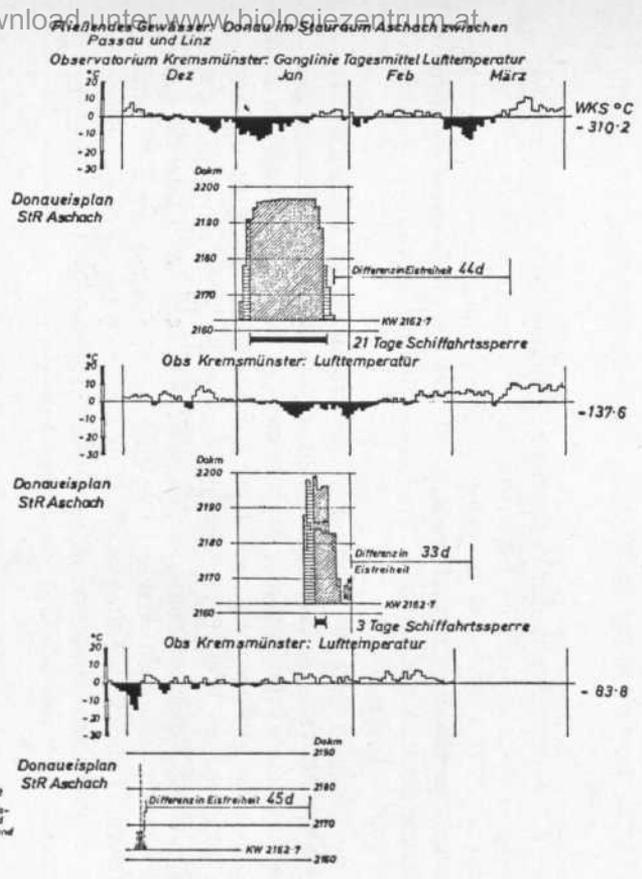
Abb. 3: Vergleich der Eisverhältnisse der Donau und des Pichlinger Sees in den Wintern 1970/71, 1971/72 und 1973/74.

Denn man muß die Winter- bzw. Eisverhältnisse im Donautal bzw. in Oberösterreich im besonderen kennen, um die Eisverhältnisse des Pichlinger Sees (und ähnlicher Baggerseen) – siehe Abb. 3 – verstehen zu können. Es ist notwendig, sich damit auseinanderzusetzen, da der See selbst in milden Wintern zufriert und eine große Eisfläche besitzt, auf der sich an Wochenenden, von Dezember bis Februar, Tausende von Eissportlern aufhalten. Daher ist es auch aus Gründen der Sicherheit notwendig, die Eisverhältnisse genau zu kennen, diese zu studieren und zu kontrollieren, um, darauf aufbauend, entsprechende behördliche Vorkehrungen und Maßnahmen treffen zu können.

In der Abb. 3 werden die Eisverhältnisse des Pichlinger Sees im Vergleich zu den Stauräumen der Donau exemplarisch für einige Winterhalbjahre dargestellt.

Die Donau (siehe Abb. 3) hingegen steht unter dem Einfluß des fließenden Wassers. Tauwetter bewirkt eine schnelle Erwärmung des Wassers, weil die unzähligen Quellaustritte in den Einzugsgebieten der Donauzubringer (Quelltemperatur beim Austritt an der Oberfläche $+10^{\circ}\text{C}$ bis $+12^{\circ}\text{C}$) nicht mehr auf 0°C abkühlen und damit zur Erwärmung der Bäche und Flüsse (an der Traun bei Ebelsberg vom Verfasser gemessen) bis zum Strom beitragen. Die Eisdecken in den Stauräumen werden vom Oberlauf her in drei bis vier Tagen abgeschmolzen und die Eisfreiheit der Donau nimmt, je nach Wasserführung, Fließgeschwindigkeit und Wärmeverbrauch beim Schmelzen, um 50 bis 70 km/Tag zu.

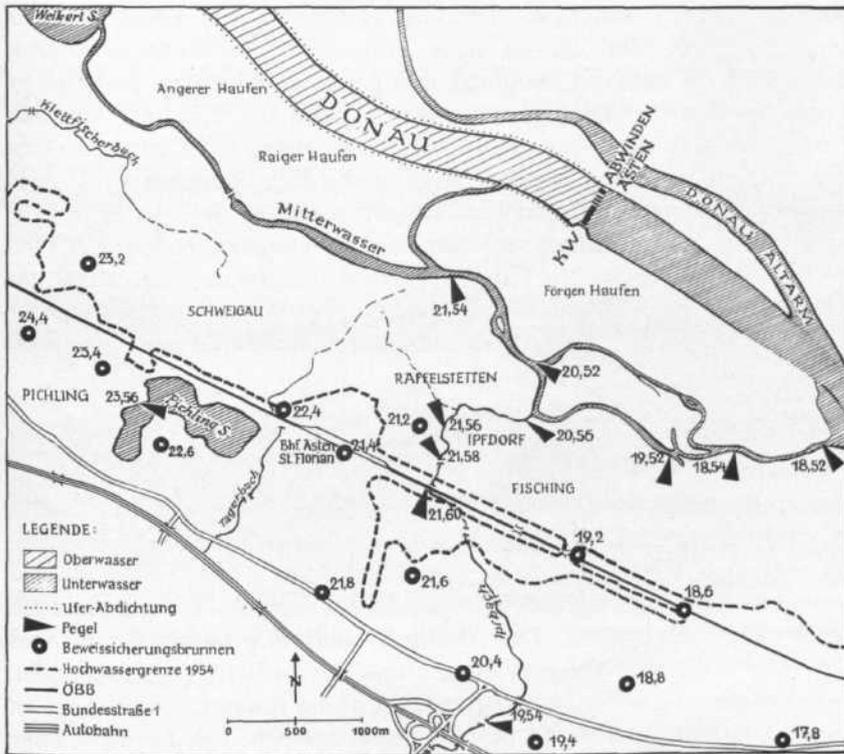
Abb. 4: Die Lage des Pichlinger Sees im Linzer Raum, der Beweissicherungsbrunnen und Meßpegel.

Der Pichlinger See liegt ca. 15 Kilometer östlich von Linz außerhalb des Auwaldgebietes der Donau inmitten von Agrarflächen (siehe Abb. 4). Sein mittlerer Wasserspiegel lag jahrelang bei 245 Metern ü. A. Das Gelände bestand ursprünglich aus Wiesenflächen, den Untergrund bildete, acht bis 15 Meter tief, grober Traunschotter, der auf einer mächtigen, wasserundurchlässigen Schlierschicht auflagerte. Im Jahre 1938 wurde die Bauindustrie um Linz durch den Bau z. B. der VOEST und der Westautobahn intensiv gefördert, wofür Kalk- und Quarzschotter dringend als Baumaterial benötigt wurde. Aus diesem Grund entstand nahe der Ortschaft Pichling eine riesige Schottergrube, der im Laufe der Zeit 2,5 bis drei Millionen Kubikmeter Schottermaterial entnommen wurden. Sobald das erste Schotterpaket über dem Schlier abgebaut war, verlagerte sich Anfang der sechziger Jahre das Abbaugeschehen in östliche bzw. westliche Richtung.

¹⁾ Der Brunnen 17,8 liegt im Bereich des Unterwassers und die Brunnen 22,6 und 23,4 liegen in Höhe des Oberwassers des Kraftwerkes Abwinden-Asten (siehe Abb. 4).

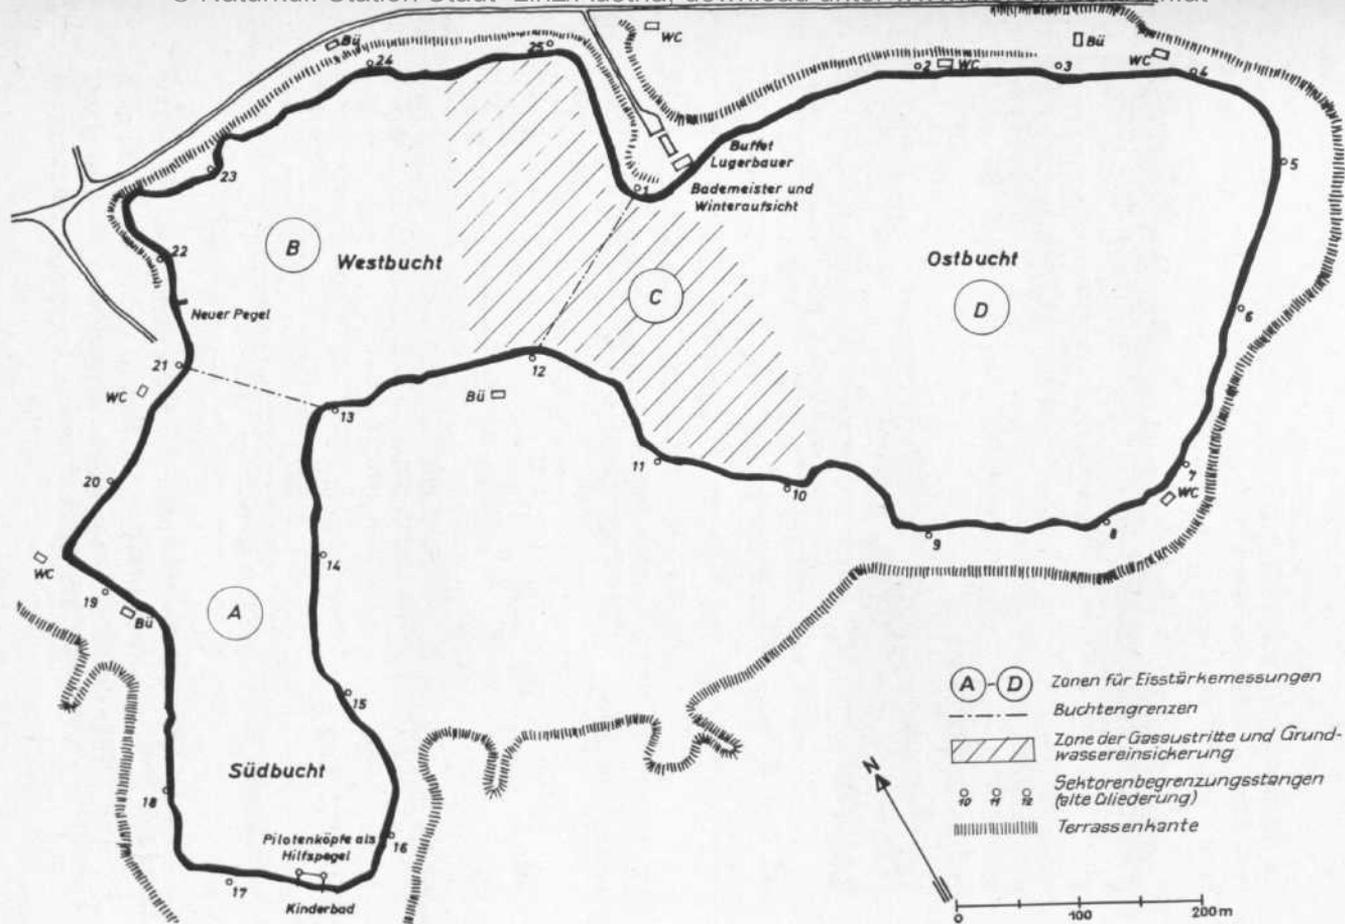
Abb. 7: Die Grundstrukturen des Pichlinger Sees und seine Meßstellenbereiche.

Neben der Auswertung der Meßwerte der Wetterstation Enns mußten auch eigene Beobachtungen und Messungen zur Ermittlung der Eisverhältnisse vorgenommen werden. In den Wintern 1970/71 bis 1980/81 erfolgten jeweils 8 bis 20 Kontrollen des Sees von 1,5 bis 4 Stunden Dauer, um die Eisentwicklung zu beobachten, Bohrungen zur Messung der Eisstärke vorzunehmen und die Wassertemperaturen zu ermitteln. Siehe dazu Abb. 7.

Im Bereich der Markierungsstangen Nr. 1–2 (N-Ufer), 9–10 und 12–13 treten jedes Jahr bei Eisständen zu Beginn des Winters 10–12 Löcher (Abb. 18) im Eis auf; diese sind kreisrund, haben einen Durchmesser zwischen 1,0 bis 1,5 Metern, verkleinern sich nach starken Frösten und frieren auch zu. Aufsteigende Gasperlen verhindern allerdings ein sofortiges Zufrieren. Bisher wurden die Löcher von der SBL notdürftig mit Holzstangen und Drahtverspannungen markiert. Diese wurden allerdings von Besuchern vielfach beschädigt und sogar herausgerissen. Der Verfasser schlug stattdessen den Einsatz einer in Abb. 19 dargestellten Markierung in Form einer Holzboje vor. Die im Wasser auf einem Holzfuß schwimmende Boje kann ohne weiteres einfrieren und wird nach dem Abschmelzen des Eises wieder entfernt. Im Winter ist während der Perioden mit Eisbedeckung täglich eine amtliche Aufsicht notwendig. Jeden Freitag sollten bei Eisbedeckung Messungen der Eisstärke in den Zonen A–D (siehe Abb. 7) vorgenommen, protokolliert und die Ergebnisse an einer Tafel bekanntgegeben werden.

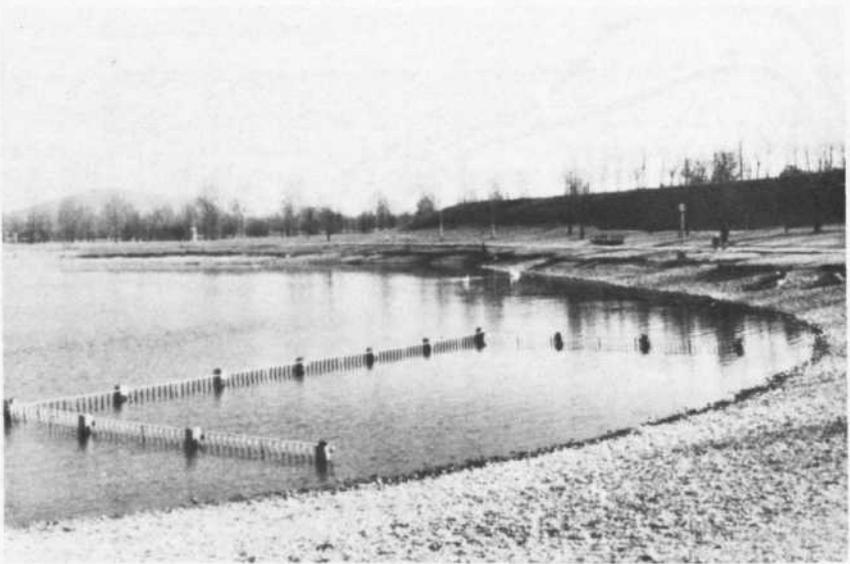
Abb. 8: Die Pilotköpfe des Kinderfreibades dienen vor Einrichtung eines Meßpegels als Meßhilfe.

Nach langen, ergiebigen Regenfällen oder Hochwässern der Donau stieg auch der Wasserspiegel des Sees. Jahrelang bestand am See allerdings kein Pegel zur Messung der Wasserspiegelhöhen. Der Verfasser hat vor 1979 zeitweise den Wasserspiegel an den „Pilotenköpfen“ (245, 75 m ü. A.) des Kinderfreibades (siehe Abb. 8) kontrolliert. Bei Eisständen konnte man diese erreichen und das Abstichmaß zur Eisdecke messen. Überflutet waren die Pilotenköpfe in den Wintern zwischen 1971 und 1979 nie.

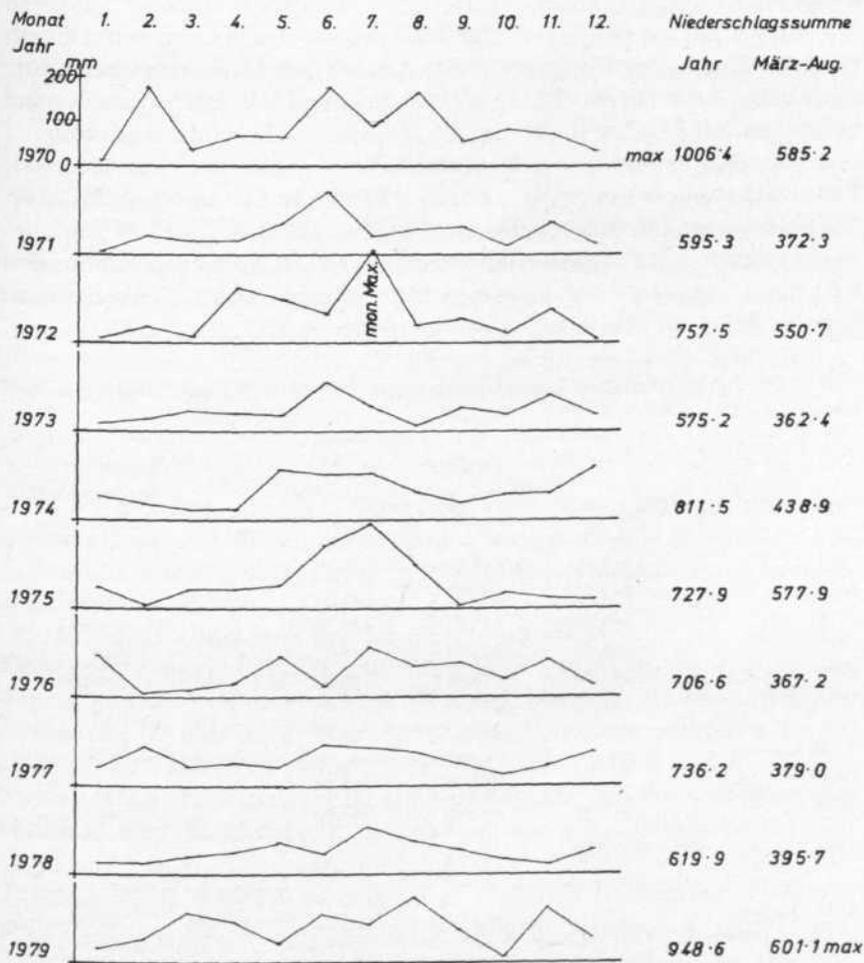
Abb. 9: Verteilung der Niederschlagssummen nach Monaten im Zeitraum 1970 – 1979 im Bereich der Wetterstation „Zuckerfabrik Enns“.

hohen Wasserstand des Sees nicht die Stauerrichtung des Kraftwerkes Abwinden-Asten, sondern starke Niederschläge in diesem Frühjahr – die stärksten in den letzten zehn Jahren (siehe Abb. 9) – maßgebend waren.

Seit 1972 befinden sich in unmittelbarer Nähe des Sees die zwei Beweissicherungsbrunnen Nr. 22,6, ca. 150 m vom Südufer und Nr. 23,4, ca. 1 km vom Westufer entfernt. Bei der „Hydro Linz“ liegen die wöchentlichen Grundwasserstandsmeldungen auf, die, in Diagramme umgesetzt, eine wertvolle Vergleichsbasis mit den auf den Werten von Enns beruhenden Niederschlagswerten (Abb. 9) bilden.

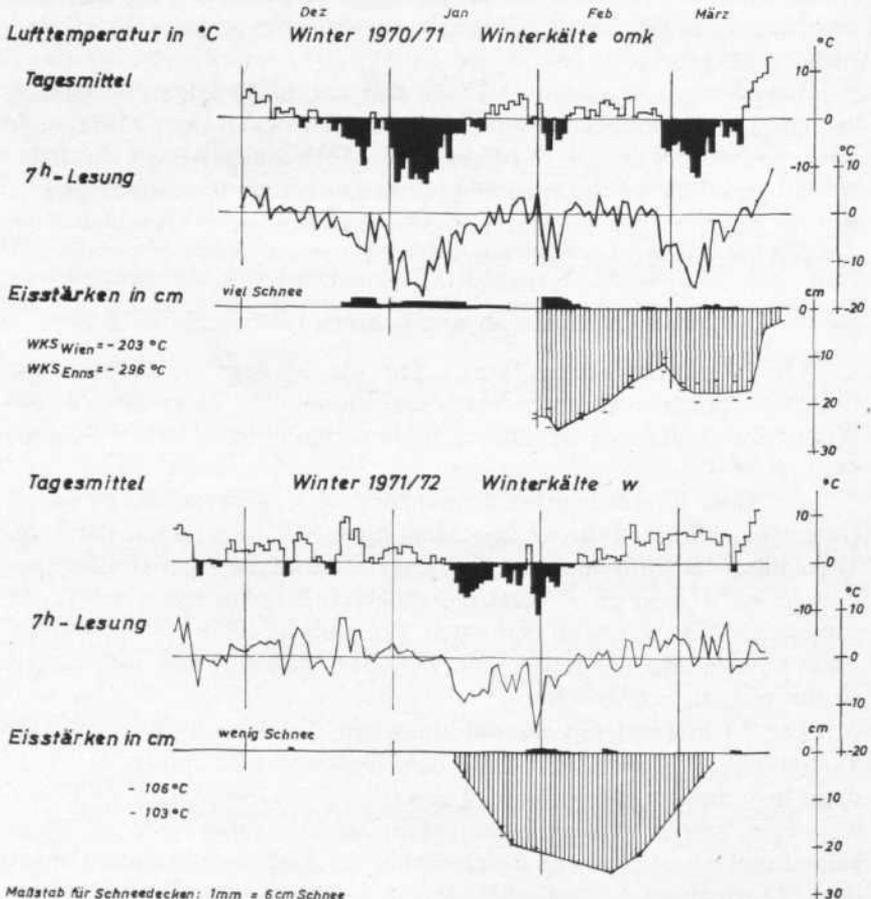
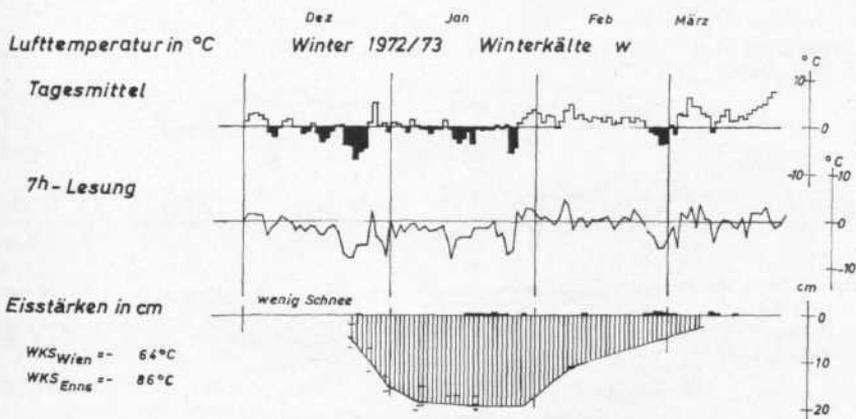
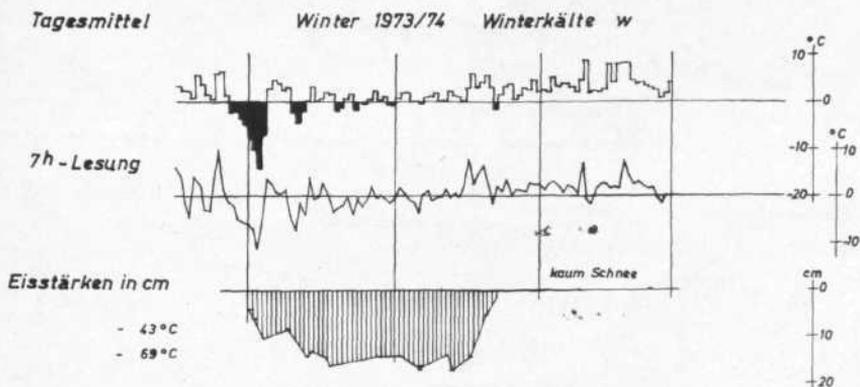
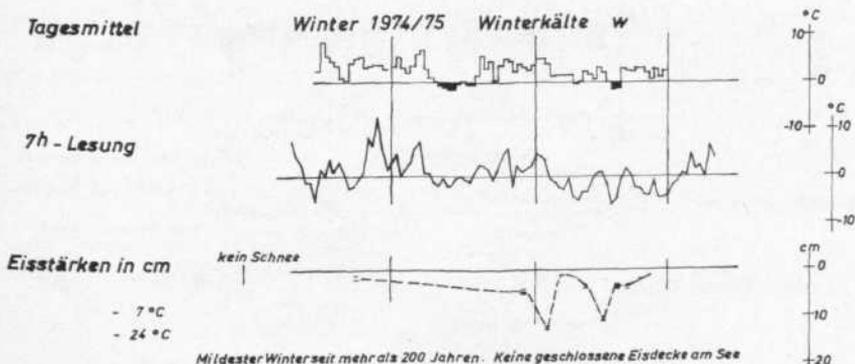
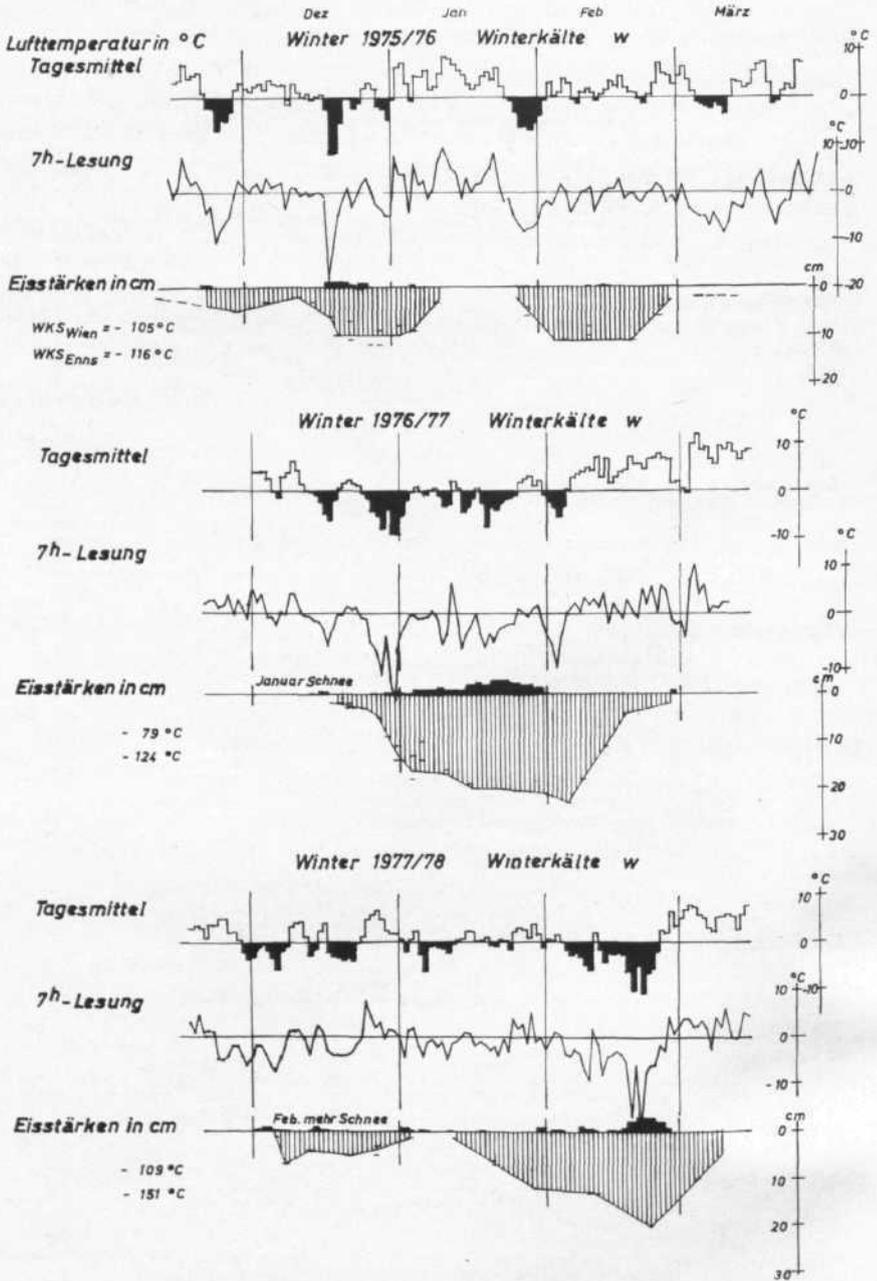
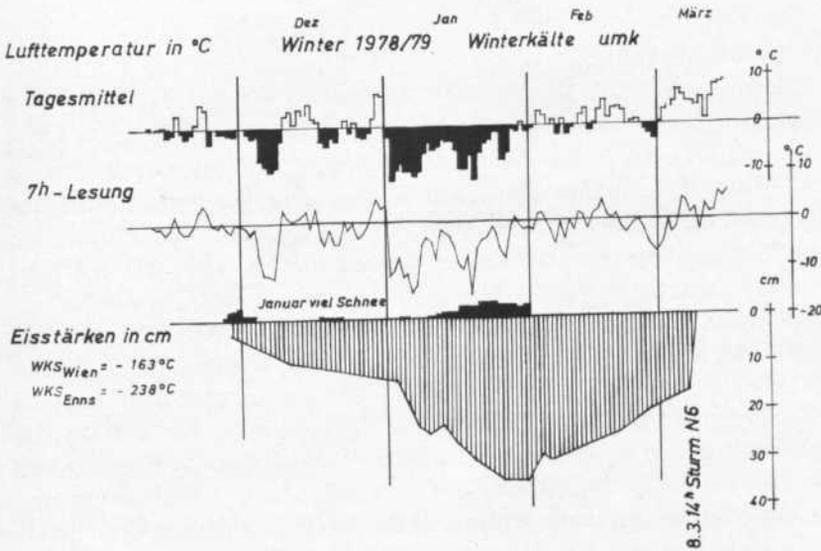
Abb. 10/1-10: Der Gang der Temperatur-Tagesmittel und Eisstärken in den Wintern 1970/71 - 1979/80.

Im Winter 1979/80 war der Jänner kalt (siehe Abb. 10/10) und der mittelstark anfallende Niederschlag fiel ausschließlich als Schnee. Die Eisstärke erreichte Ende Jänner – mit einer Dicke von 30 cm – ihren Maximalmarkt. Als Folge des milden Februars, mit Tageswerten bis zu 9° C (Tauwetter), nahm die Eisstärke rasch und stetig ab. Mit fünf Eislöchern im nördlichen Seebereich, die von der SBL erstmals mit den vom Verfasser vorgeschlagenen Holzbojen (siehe Abb. 11) markiert worden waren, lag in diesem Jahr eine stark reduzierte Zahl vor.

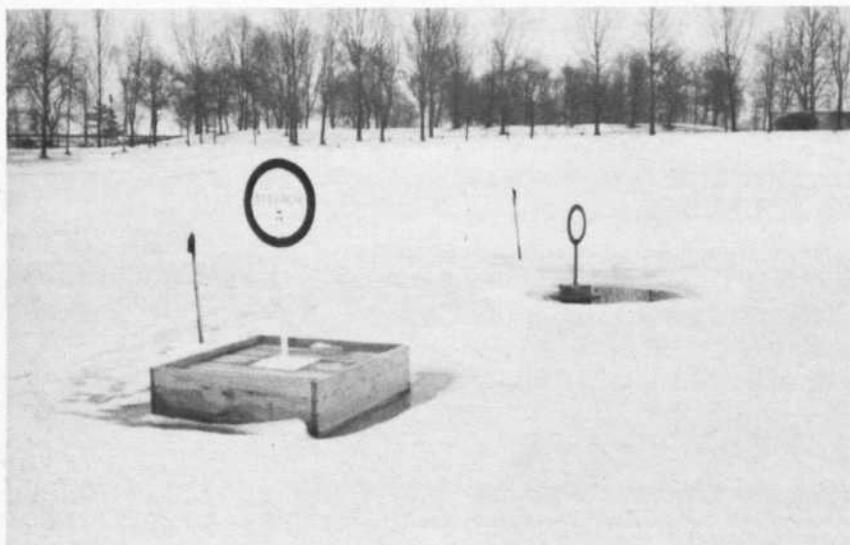
Abb. 11: Eislöcher mit Markierungsbojen.

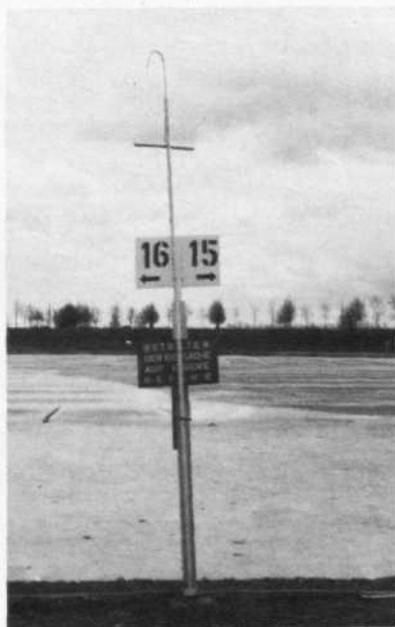
Abb. 12: Abschnittsmarkierung, Warnschild und Rettungsgeräte.

Am westlichen Ufer der Südbucht wurde eine Tafel (siehe Abb. 12) angebracht, die vor dem Betreten der Eisdecke warnte. Am 5. Jänner 1980 brachen an vier Stellen Personen im Eis der östlichen Südbucht ein und wurden durch zwei Polizisten in Zivil gerettet. Im Bereich der Einbruchstellen war die Eisdecke durch Wechselfrost, Schneefälle und eine zweischichtige Ausbildung – 4 cm starke, harte Unterschicht und eine 4 cm starke, aus einer firnigen, verkrusteten Schneelage bestehende Oberschicht – ohne Verbundwirkung. Die Qualität der Eisdecke verbesserte sich allerdings infolge Frosteinwirkung bereits am nächsten Tag entscheidend.

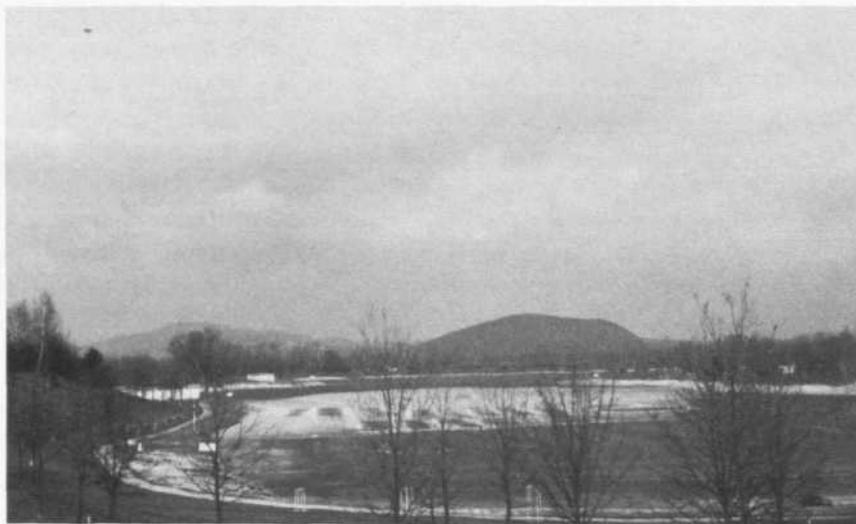
Abb. 13: See mit angeschmolzener Eisdecke; noch liegt kein offenes Wasser vor.

Abb. 13 und Abb. 14 belegen die Auflösungserscheinungen der Eisdecke im Februar. Abb. 15 zeigt das schnelle Auftauen der Eisdecke an den Uferändern durch die ständige Grundwassereinsickerung (+ 10° C) und Frostmilderung und Abb. 16 den Zustand der Eisdecke ca. eine Woche vor Eisfreiheit. Zu diesem Zeitpunkt betrug die Eisstärke noch etwa 15 cm; während die untere Eisschicht noch hart blieb, waren die obersten 5 cm bereits mürbe und feucht bis naß, weshalb die Eisdecke nicht mehr gefahrlos zu betreten war. Am 20. und 27. Jänner 1980 (Sonntage) lag die Besucherfrequenz bei jeweils 7000 Personen.

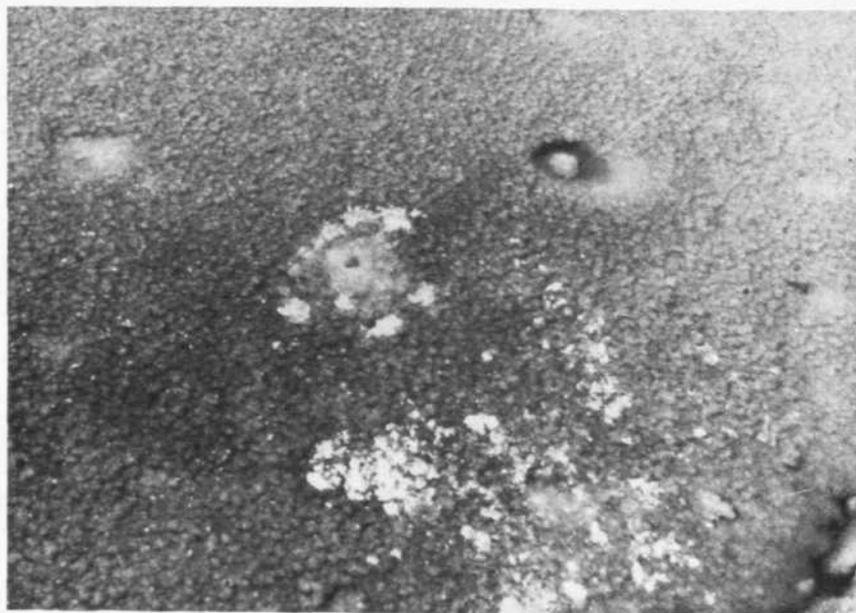
Abb. 14: Das Eis schmilzt in Tauwetterperioden oberflächlich an; Gegenstände aller Art „wandern“ durch das Eis.

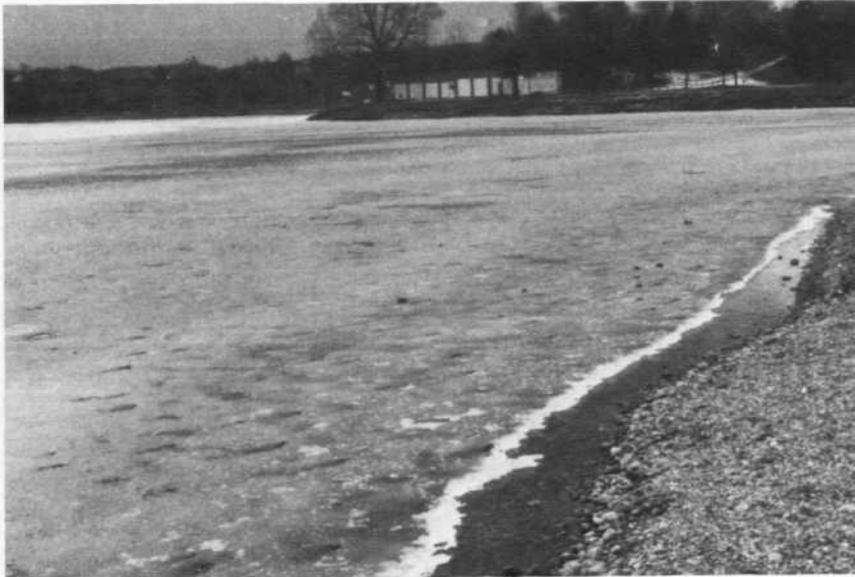
Abb. 15: Eisfreie Uferstreifen bilden sich im Bereich warmer Grundwasseraustritte.

grund etwas undicht (Abb. 15) ist und stellenweise im Bereich der Uferpartien 11/12, etwa 50 m vom Ufer entfernt, spurenhaf Grundwasser eindringt. Dieses ist leichter, wird hochgedrückt und schlägt sich im wellenförmigen Verlauf der Temperaturkurven nieder. Bei strengem Frost und bestehender Eisdecke kühlt das Seewasser von oben her über die Eisdecke weiter ab. Daraus resultiert z. B. ein rascher Abfall der Temperaturkurven des Wassers unter dem Eis, wie dies die Messungen des Jahres 1976 (Abb. 17/1–4) verdeutlichen.

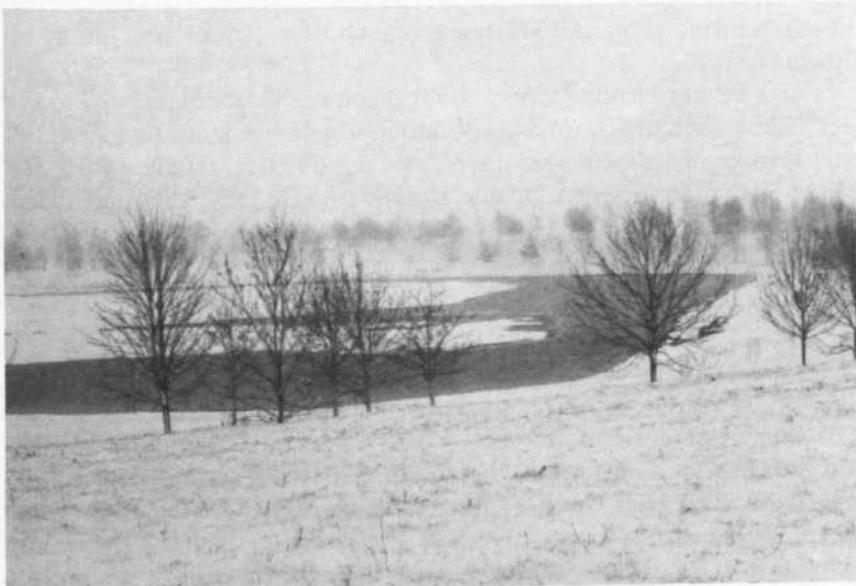
Abb. 16: Das in Auflösung begriffene Eis bildet offene Rinnen und der See ist innerhalb von 2 Tagen eisfrei.

Das Eis wird vom Ufer her angeschmolzen, teils infolge der stärkeren Luftwärme über dem Ufer, teils als Resultat des vom Ufer her – an manchen Stellen weniger, an anderen stärker (z. B. Kinderbad) – einsickernden Grundwassers. Zwischen Ufer und Eis bildet sich in der Folge eine schmale offene Wasserfläche (siehe Abb. 16). Das Eis wird an den Rändern allmählich mürbe und ist schließlich nicht mehr gefahrlos zu betreten.

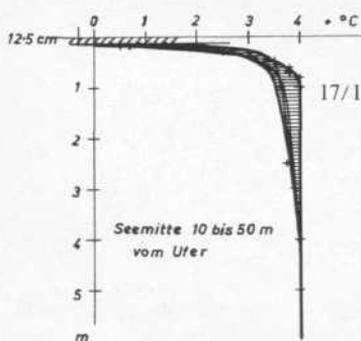
4 Bohrungen und Messungen vom 3. 2. 1976

Abb. 17/1–14: Einige Eisstärken- und Wassertemperaturmessungen am Pichlinger See in den Jahren 1976, 1977 und 1978.

Wolkenlos, Lufttemperatur 7h -2°C

Der Verfasser hat im Zuge der Bohrungen fallweise auch die Wassertemperaturen unter dem Eis in verschiedenen Tiefen gemessen. Die Ergebnisse liegen in der Abb. 17/1–14 vor. Im Winter kühlt der See aus. Da er vom Grundwasser durchflossen und gegen den Schlier abisoliert wird, zeigt das Seewasser in dieser Zeit Temperaturen – von oben nach unten – von 0°C bis $+4^{\circ}\text{C}$ (Wasser ist bei $+4^{\circ}\text{C}$ am schwersten) an. Die Messungen des Jahres 1978 zeigen in einigen Profilen Tiefentemperaturen von sogar $+5^{\circ}\text{C}$ und 6°C . Dieser Umstand kann nur so gedeutet werden, daß die Schlierschicht im Unter-

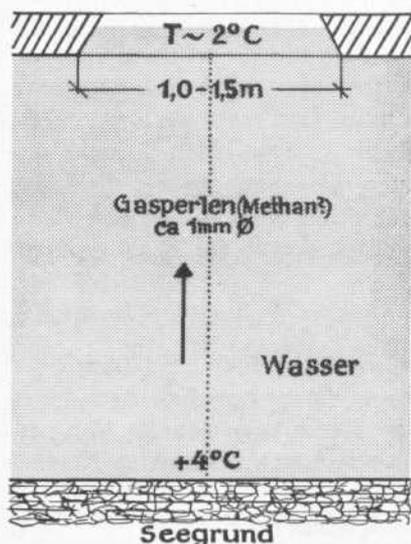
Abb. 18: Die Bildung von „Eislöchern“.

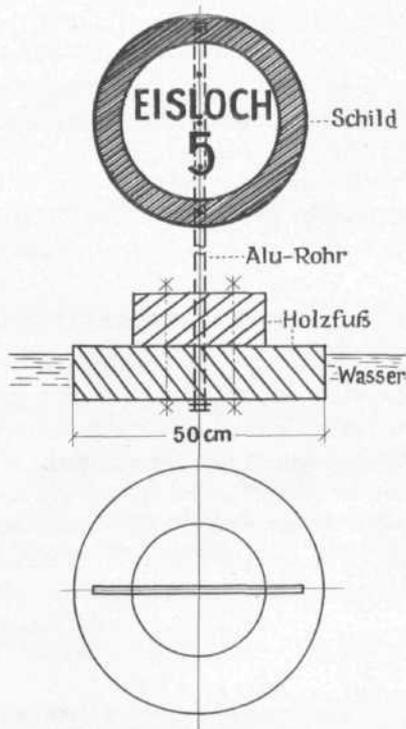
Abb. 19: Modell einer vom Verfasser entwickelten Schwimmboje zur Absicherung der Eislöcher.
