Geologie und Baugeschichte
des Schneealpenstollens
der I. Wiener Hochquellenleitung
(Steiermark — Niederösterreich)

TRAUGOTT E. GATTINGER

BAND 30 · WIEN 1973

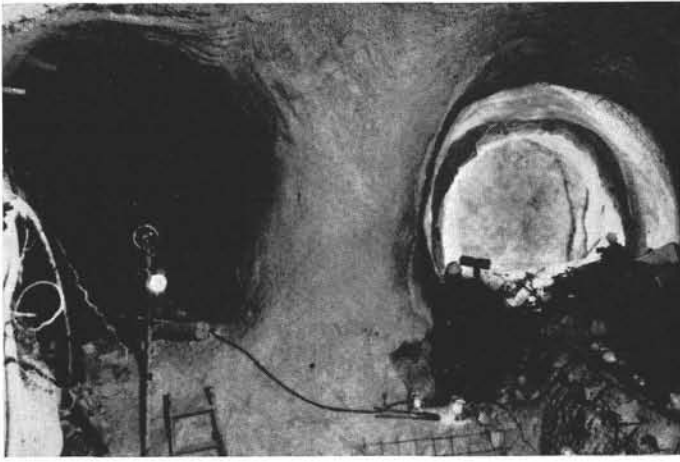
Abb. 32. Abzweigung des Umfahrungsstollens (Hauptstollens, rechts) vom aufgegebenen Blindstollen (Wasserhaltungsstollen, links). Südtrum, Station 488. Die geringe „Fleischstärke“ der Felszwischenwand zwischen beiden Hohlgängen bei gestörten Gebirgsverhältnissen an der Abzweigungsstelle machte eine Verstärkung durch schwer armierten Spritzbeton notwendig.
