Ralf STROHWASSER

Praktische Erfahrungen bei der Hochmoor-Renaturierung im LIFE-Projekt „Südlicher Chiemgau“

Experiences in the restoration of peat bogs in the EU LIFE-Project „Southern Chiemgau“

Heft 30 (2006)

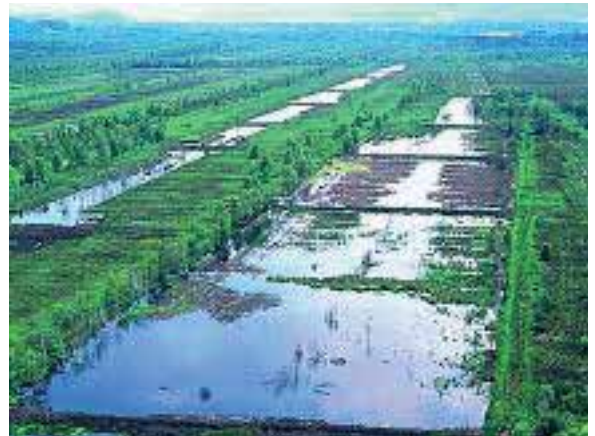
Bild 2: Der Egelsee und der Neue Grassauer Graben nach Anstau 1997 (Blick von W nach O)

Bsp. 1: Entwässerte, aber auch naturnahe Hochmoore weisen insbesondere bei Hängigkeit ähnlich den Gletschern gelegentlich **Risse** und **karstähnliche unterirdische Wasserläufe** auf („Rissflarke“). So verlor auch ein Staubecken im „Neuen Grassauer Graben“ in den Kendlmühlfilzen ein Jahr nach Fertigstellung sein Wasser. Ein zufälliges Angraben durch den Bagger legte in rund 20 m Entfernung zum Damm einen entwässernden Torfriss in ca. 2 m Tiefe frei.

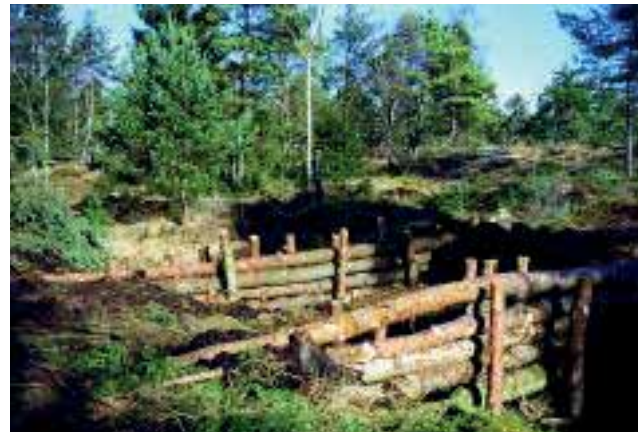
Bild 4: Enddämme benötigen wegen des hohen einseitigen Wasserdrucks eine doppelte Holzpalisade als Stützkonstruktion: Damberger Filzen 2002

Beim Bau der Enddämme war man oft mit einem starken Wasserspiegelgefälle vor und hinter dem Damm konfrontiert. Üblicherweise gilt der Grundsatz, dass die Wasserspiegeldifferenzen niedriger als einem Meter sein sollten, da der einseitige Wasserdruck insbesondere in der Grabensohle extrem hoch werden kann.

Eine maximale Stauhöhe anstrebend wurde bei einigen Enddämmen eine Wasserspiegeldifferenz in Kauf genommen, die höher als 1 m ist. Für deren Stabilität mussten – außer einer doppelten Holzpalisade (Bild 4) als Stützkonstruktion – bis zu 20 m weite Torfschüttungen vor und hinter dem Damm angelegt werden. Um dem hohen Wasserdruck in der Grabensohle entgegenzuwirken, wurden zusätzlich im Rücken dieser Enddämme kleinere Stauhaltungen angelegt. Die so gebauten großen Enddämme der Kendlmühlfilzen halten seit 1996.

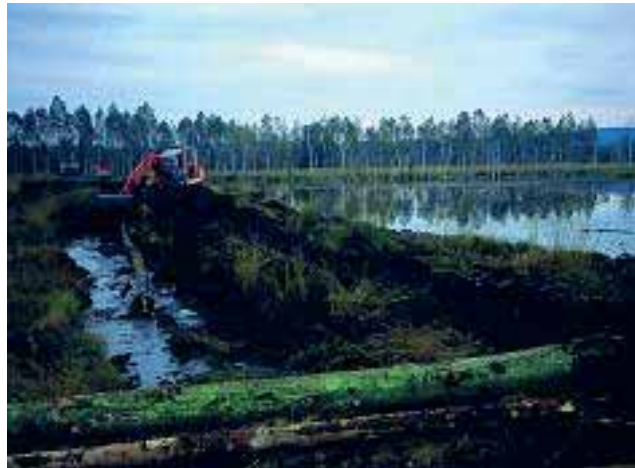
Bild 5: Der Enddamm des Egelseegrabens wurde nach unerwartet starker Torfsetzung in der Dammschüttung nachträglich verstärkt. (Hinter dem Bagger die für den Torftransport benötigte Moorraupe)

2.3.2 Torfsetzung (siehe Bild 5)

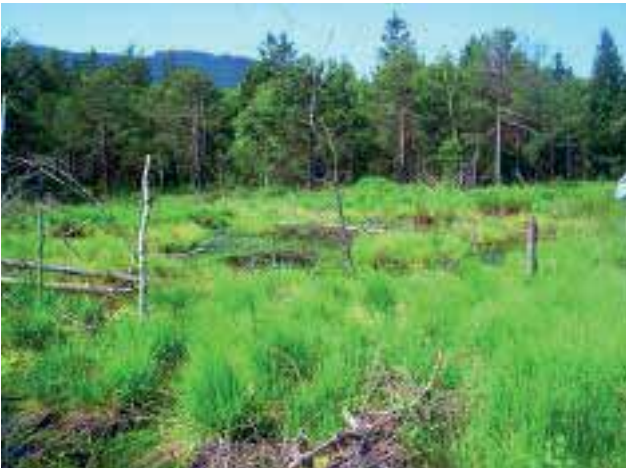
Bild 6: Solange kein Überstau erfolgt, tolerieren Waldkiefern und Latschen – wie hier in den Rottauer Filzen – den nach Wiedervernässung erhöhten Moorwasserspiegel problemlos. Der unter den Baumkronen reduzierte Niederschlagseintrag infolge hoher Evapotranspirationsverluste (passive sowie aktive Transpiration über die Nadeloberfläche) wirkt der Hochmoorregeneration entgegen.

abgestorben wäre (Bilder 6 und 7). In den fichtenreichen Damberger Filzen war die Entnahme von Fichten zudem als Präventionsmaßnahme gegen Borkenkäferausbreitung notwendig. Die Gehölzbeseitigung kommt schließlich der ursprünglich dominierenden Latsche entgegen, welche zu Beginn der Moorkultivierung offensichtlich gerodet wurde.

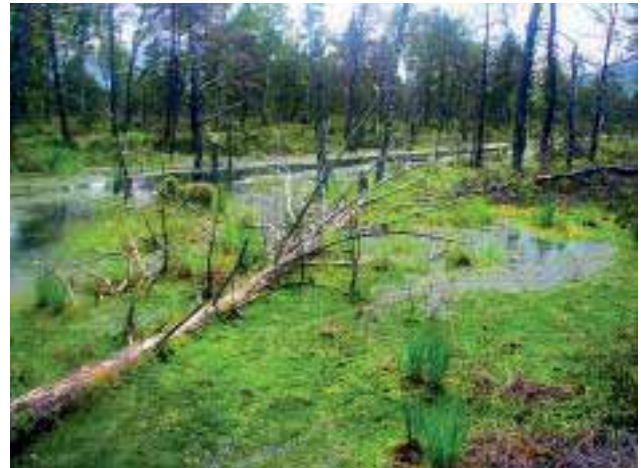
Bild 7: Erst der Überstau führt zum Absterben der Waldkiefer. Für manche Menschen ist dieser Anblick abstoßend. In Anstauflächen, die für die breite Öffentlichkeit einsehbar sind, wurden die Bäume deshalb vor dem Anstau gefällt.

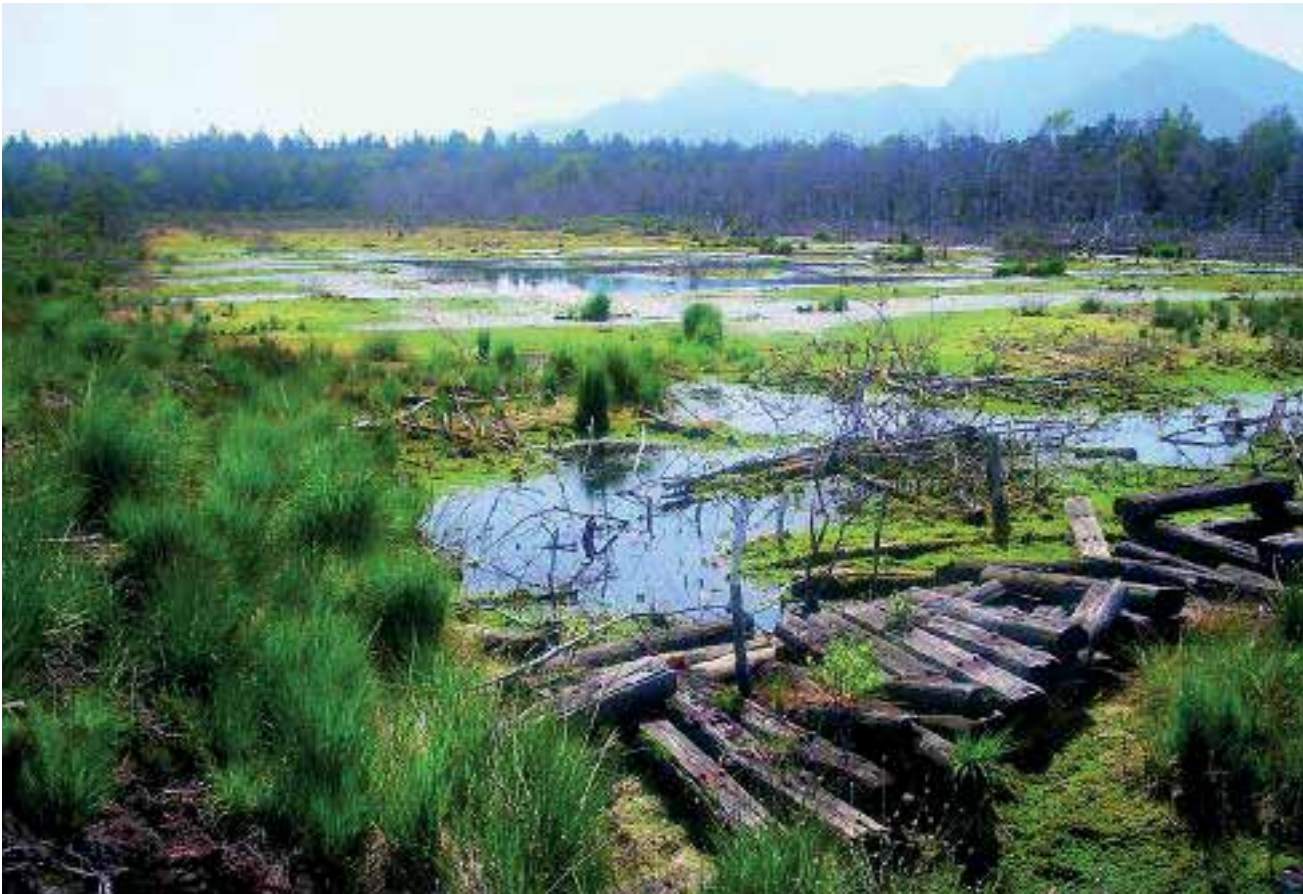
Bild 8: Nach Torfabbau war dieses Abbaufeld in den Rottauer Filzen ca. 40 Jahre lang vegetationsfrei. Seit dem Anstau im Jahr 2001 hat ein flächendeckender Torfmoosteppeich eine ideale Regeneration eingeleitet. Die Verlandung im rein ombrotrophen Milieu erfolgt ausschließlich durch Torfmoose. Im Vordergrund altes Gleismaterial für den ehemaligen Torfransport.

- Pfeifengras (*Molinia caerulea*) in wechselfeuchten, mineralisch beeinflussten Bereichen
- Torfmoose (*Sphagnum div. spec.*) in wechsel- und dauerfeuchten ombrotrophen Bereichen
- Scheidiges Wollgras (*Eriophorum vaginatum*) und Flutendes Torfmoos (*Sphagnum cuspidatum*) in nassen bis flach überstauten ombrotrophen Bereichen (siehe Bild 8, nächste Seite).

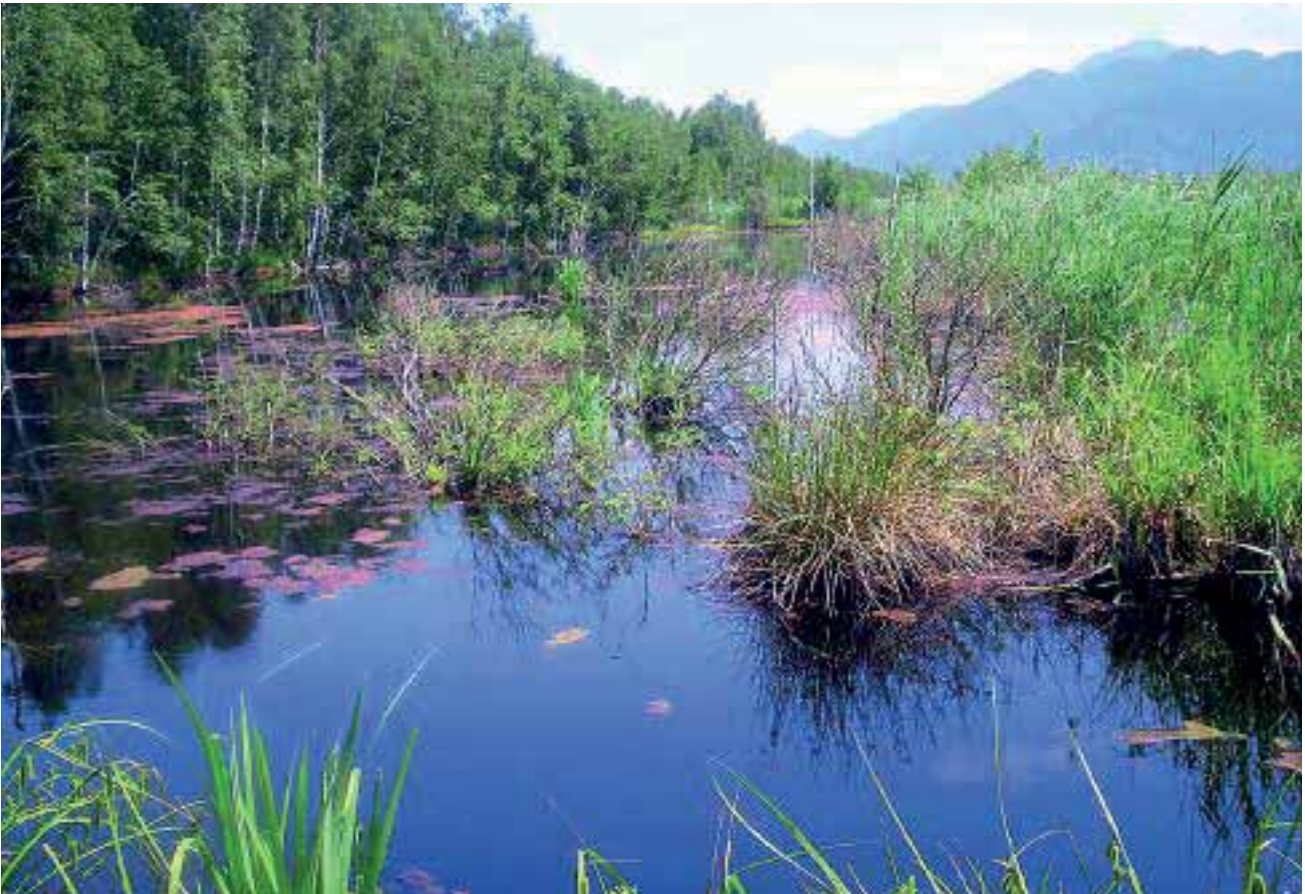
Bild 9: Diese mineralisch beeinflusste Wasserfläche (Endstau im nördlichsten Frästorffeld der Kendlmühlfilzen) verlandet relativ rasch durch randlich einwachsendes Schilf, Rohrkolben und Weidengebüsch. Der Kalkeinfluss rührt von mineralischen Grundwassereintrüben, die durch tiefen Torfabbau entstanden.

Überraschend viele Wasserflächen haben Kalkwassereinfluss, welcher sich an basiphiler Niedermoorvegetation aus Seggen, Binsen, Schilf und gelegentlich Rohrkolben zeigt (Bild 9). Für diese Arten ist Wellenschlag unproblematisch; auch bei großen offenen Wasserflächen kommt es hier zu einer relativ schnellen Verlandung. Das Kalkwasser rührt von geringfügigen Grundwasserdurchbrüchen als Folge tiefen Torfabbaus oder von Drainagewasser, welches aus dem mineralisch geprägten Umland in das Moor eingeleitet wird. Kleinflächig verursachen auch Dachziegel- und Mauerüberreste alter Torfhütten eine basische Reaktion und Vegetationsausbildung.
