## **Die Moore des Bezirks Freistadt in Oberösterreich – Zustandserhebung und Managementvorschläge**

H. HAUBNER

**A b s t r a c t :** In the summer months of 2005 and 2006 the peat lands of the district of Freistadt in Upper Austria were examined from a vegetational- and landscape-ecological point of view and possibilities for a bioremediation were elaborated. The number of all investigated peat lands is 24, comprising an area of about 211 hectares that is 0.2 % of the area of Freistadt. The present status of the peat lands of the district Freistadt is very different. Almost every peat land is influenced by drainages and peat farming, which are responsible for a progressive degradation of the peat lands. In the present study, a special package of measures has been worked out for each peat to aim at preservation and /or improvement of the peat lands.

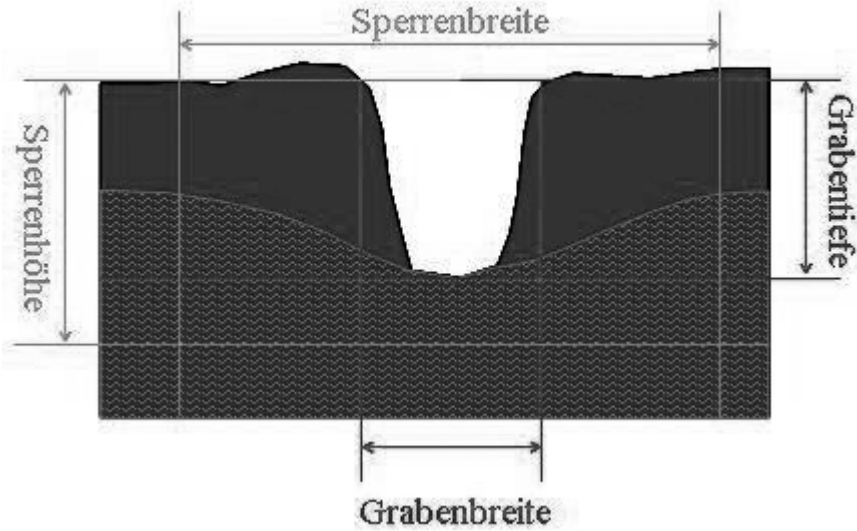
Abb. 10: Querschnitt durch einen Drainagegraben mit Dimensionsangaben für eine Sperre (Quelle PÖSTINGER 2005).

## Sperrendimensionen

- Dem Höhenprofil entsprechendes, abgetreptes Einstauen der Gräben mittels massiver Holz-Spundwände, um die Entwässerungswirkung aufzuheben. In Teilbereichen könnte die Holzwehre zusätzlich mit Torf, der eventuell den erhöhten Grabenschultern entnommen werden könnte, hinterfüllt werden. Dies würde eine höhere Dichtheit gewährleisten.
- Entnahme nicht hochmoorbürtigen Gehölzaufwuchses vor allem aus den Caricetum rostratae Gesellschaften und den Randbereichen der Latschenfilzflächen um die Evapotranspirationsleistung und die Beschattung der Tormoosrasen zu minimieren.

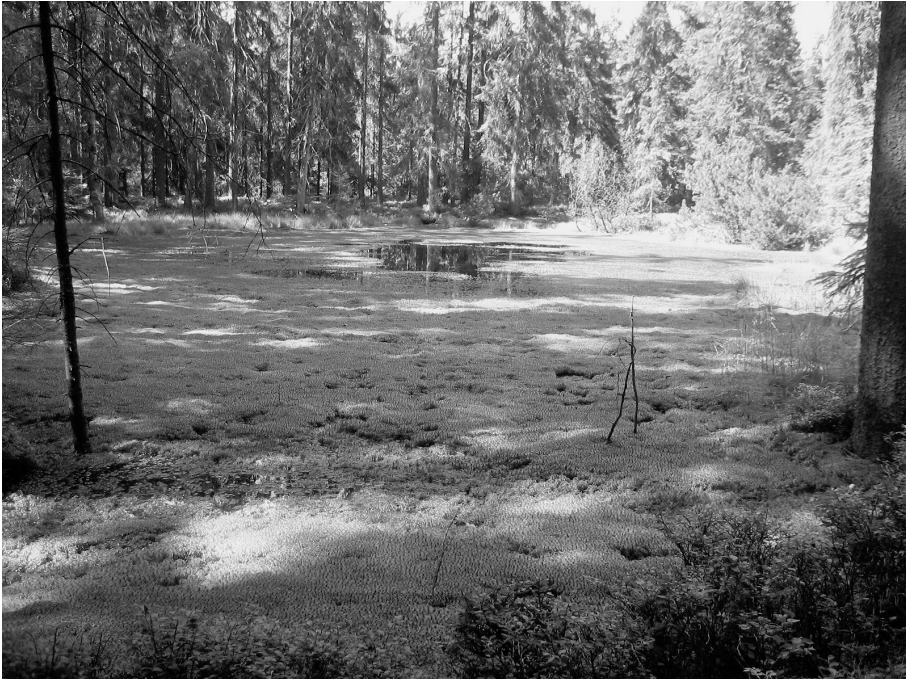
**Abb. 15:** Kreisrunder Tümpel an der westlichen Moorgrenze der Sepplau. Mit *Sphagnum riparium* bewachsen (Foto H. HAUBNER).

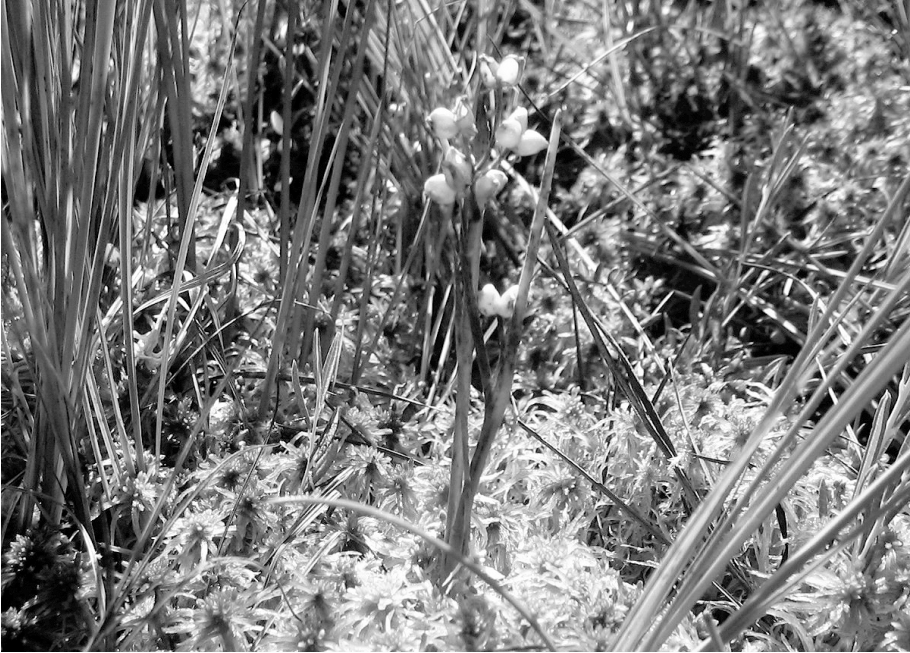
Abb. 16: Blumenbinse (*Scheuchzeria palustris*) in der Sepplau (Foto H. HAUBNER).

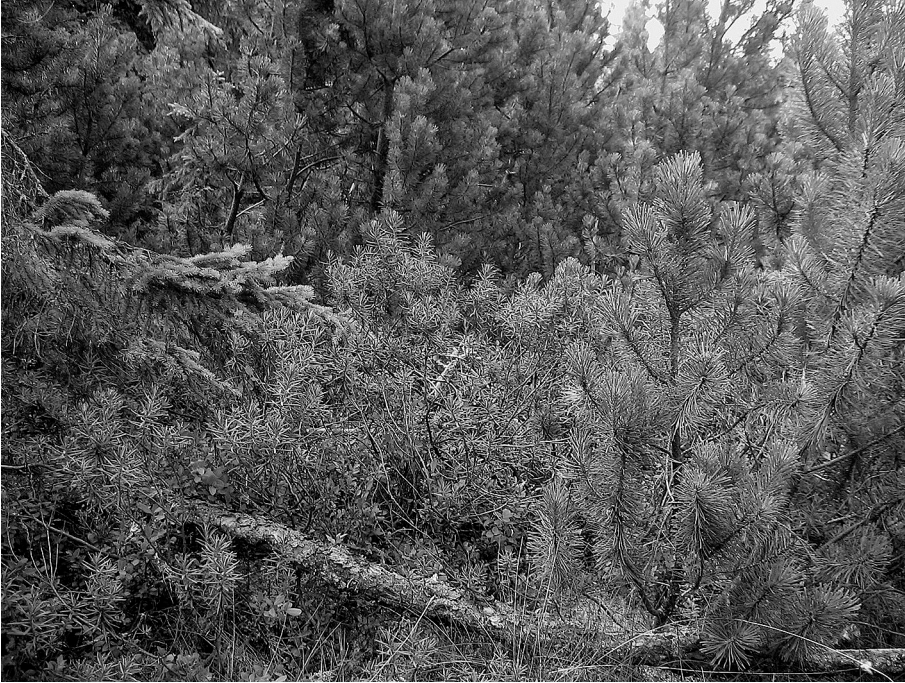
Abb. 18: Sumpfporst (*Rhododendron tomentosum*) in der Langen Au (Foto H. HAUBNER).

Sehr eindrucksvoll ist das relativ große und wie es scheint auch vitale Vorkommen des Sumpfporst (*Rhododendron tomentosum*) (siehe Abb. 18, S. 254).

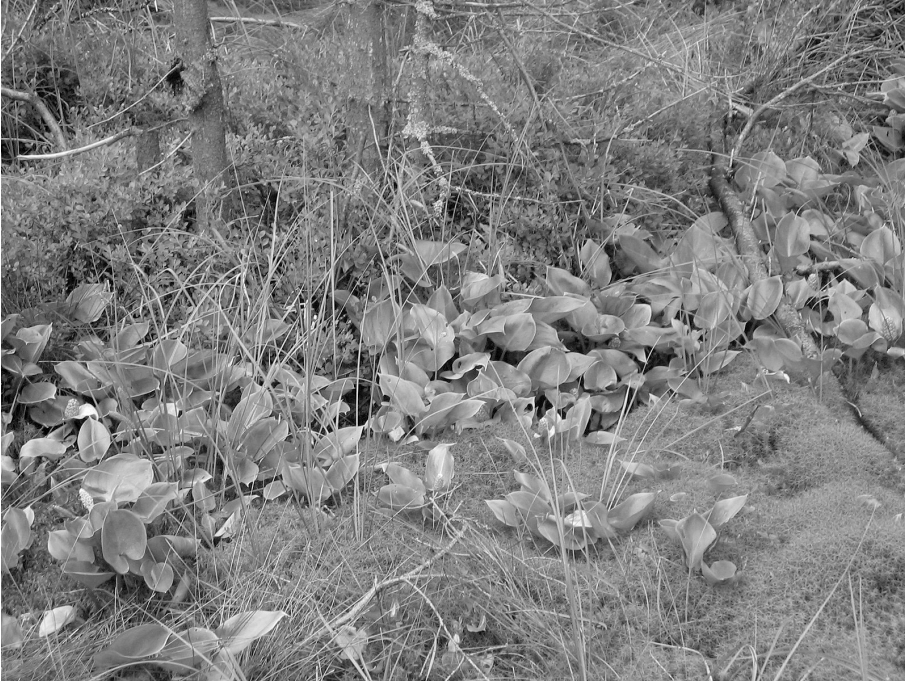
Abb. 22: Drachenwurz (*Calla palustris*) in der Lambartsau (Foto H. HAUBNER).

**I s t - Z u s t a n d :** Das Moorgebiet erstreckt sich von NW nach SO und besitzt eine relativ große abgetrennte Fläche im SW, die durch einen Bach von der im W angrenzenden Fettwiese abgegrenzt wird (siehe Abb. 21, S. 255). Diese Fläche könnte auf Grund der Hinweise aus dem Franzeseischen Kataster eine alte Torfstichfläche darstellen, die sich in regressiver Sukzession befindet. Auf dieser Fläche gibt es einen kleinen Bereich in dem *Carex limosa* auftritt. Ihre Oberfläche wird zum Teil von mächtigen Bulten geprägt und es herrscht beinahe auf der gesamten Fläche eine hohe Feuchtigkeit. Am nördlichen Rand befindet sich ein sehr großes Vorkommen von *Calla palustris* (siehe Abb. 22, S. 256).

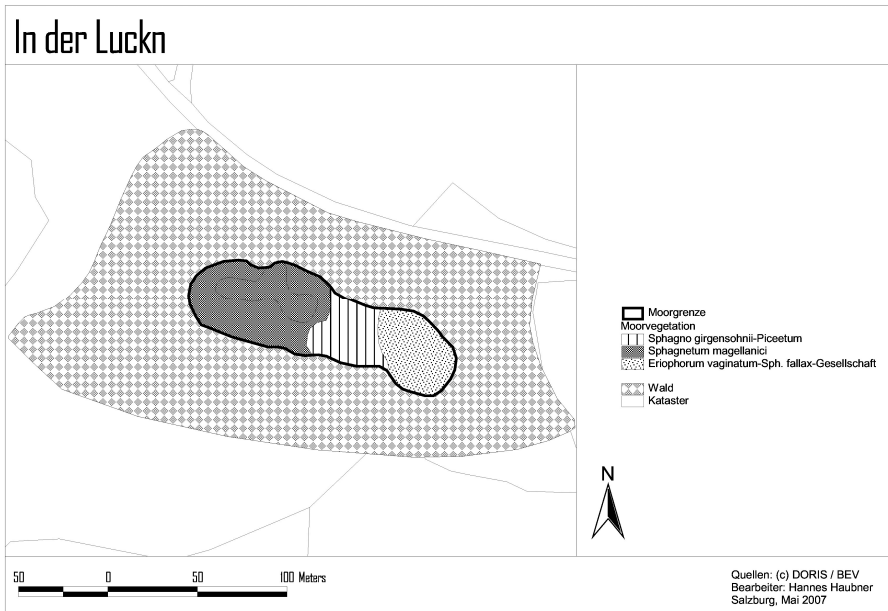
Abb. 29: Vegetation und Nutzung des Moores In der Luckn.

**I s t - Z u s t a n d :** Das Moor ist west-ost-gestreckt in unmittelbarer Nähe zur nahezu parallel verlaufenden Straße Richtung Windhaag bei Freistadt (siehe Abb. 29, S. 259). Der westliche kreisrunde Bereich ist relativ offen und trägt ein Sphagnetum magellanici. Auffällig ist der relativ große Anteil von krüppeligen Fichten, die zudem stark von Flechten bewachsen sind. Im Nordwesten dieser Fläche gibt es ein großes Vorkommen von *Andromeda polifolia*.

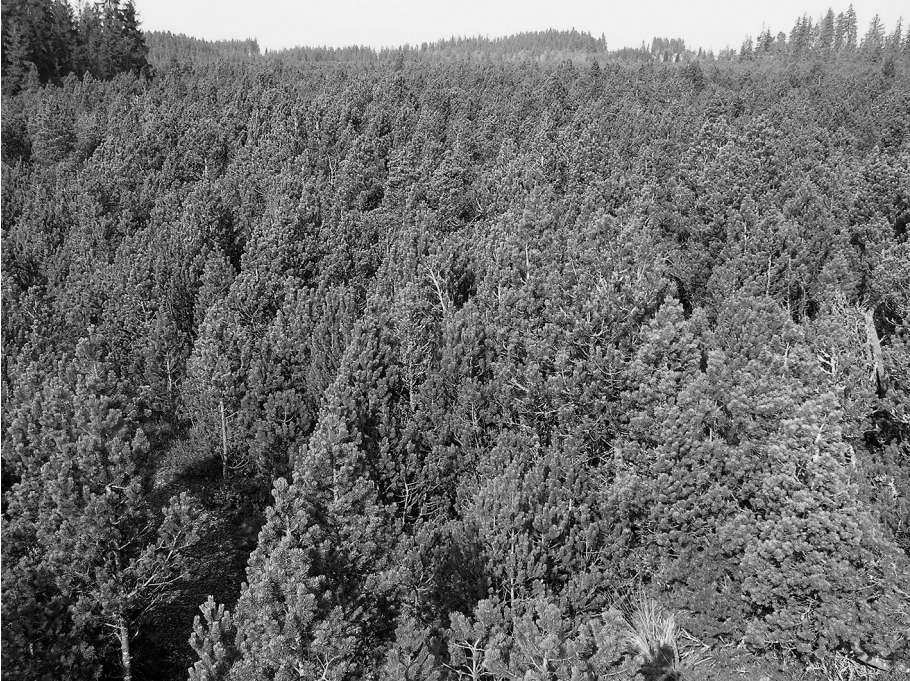
Abb. 40: Bergkiefern-Hochmoorgesellschaft im Tannermoor (Foto H. HAUBNER).

Das Tannermoor ist für seine weiten Latschenfilzflächen berühmt (siehe Abb. 40, S. 265). Grund genug auch in diesen Vegetationsaufnahmen durchzuführen. Die eigentliche Kennart *Pinus mugo* agg. ist in allen Aufnahmen sehr stark vertreten. Weitere Kenn- und Begleitarten wie *Vaccinium oxycoccus*, *Sphagnum magellanicum*, *Sphagnum capillifolium*, *Polytrichum strictum*, *Eriophorum vaginatum*, *Pleurozium schreberi*, u.a. ergänzen die Artenkombination und klassifizieren die Aufnahmen 01, 08, 09 und 11 als Pinetum rotundatae.

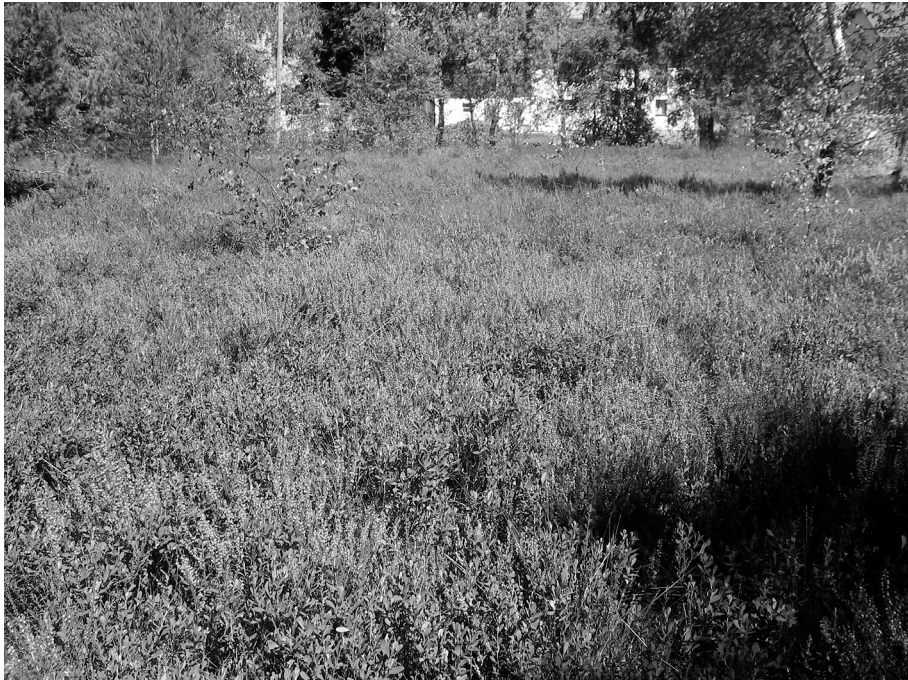
**Abb. 47:** Besenheide (*Calluna vulgaris*) in großen Bereichen des Moores bei Weidenau (Foto H. HAUBNER).

Der Zentralbereich der nördlichen Moorfläche (eine südliche Fläche ist durch eine extensiv bewirtschaftete Wiese von der nördlichen getrennt) ist sehr stark von der Besenheide (*Calluna vulgaris*) bewachsen und sehr trocken (siehe Abb. 47, S. 268). *Pinus sylvestris*, *Betula pubescens* und *Picea abies* spielen im gesamten Moorgebiet eine bedeutende Rolle. Südlich angrenzend an diese zentrale Fläche wurde in relativ großem Umfang Torf abgebaut, worauf die heute ca. 1,5 m hohen Stichkanten hindeuten. In den Torfstichflächen herrscht eine bruchwaldartige Situation mit zum Teil undurchdringlicher Vegetation. Die Torfstichfläche wird umgrenzt von einem Moorrand- Rotföhren und Fichtenwald mit teils mächtigen Rotkiefern. Deren Drucklast hat in den vergangenen Jahren zu einer Absenkung der Stichkanten und zu einer Sackung des Torfkörpers geführt.

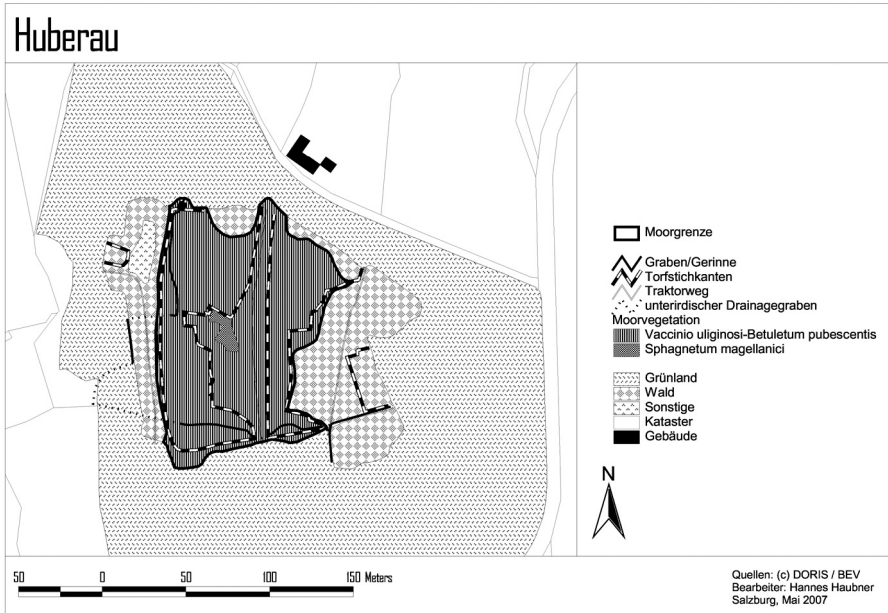
Abb. 48: Vegetation und Nutzung der Huberau.

Bis auf wenige Bereiche im Zentrum, am westlichen und östlichen Rand, wurde dem Moor beinahe der gesamte Torf entnommen (siehe Abb 48, S. 269). Die Stichtanten sind zum Teil 2 Meter hoch und deren scharfe Grenzen weisen auf das erst kürzliche Ende des Torfabbaus hin.
