## Das „G'schlößl“ von Leithaprodersdorf

Von Dr. Karl Ulbrich, Wien

Artikel/Article: [Das "GÄ'schlöBl" von Leithaprodersdorf 104-112](#)

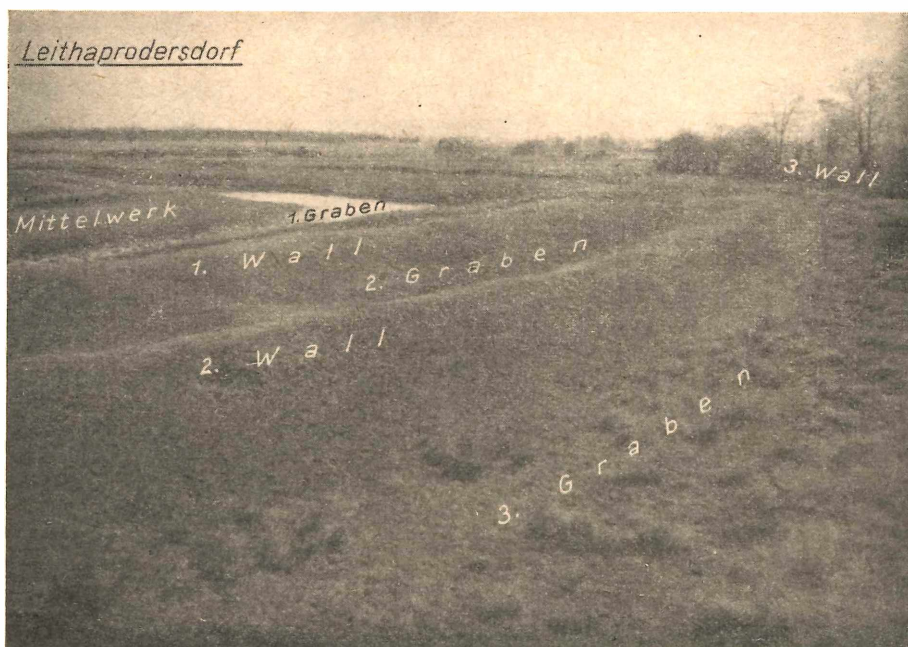
Abb. 3 zeigt die Anlage von der Krone des 3. Walles aus gegen Südosten betrachtet. Man sieht den Südwestteil des Mittelwerkes, die Südwestkurve des ersten, zweiten und dritten Grabens und des ersten, zweiten und dritten Walles.

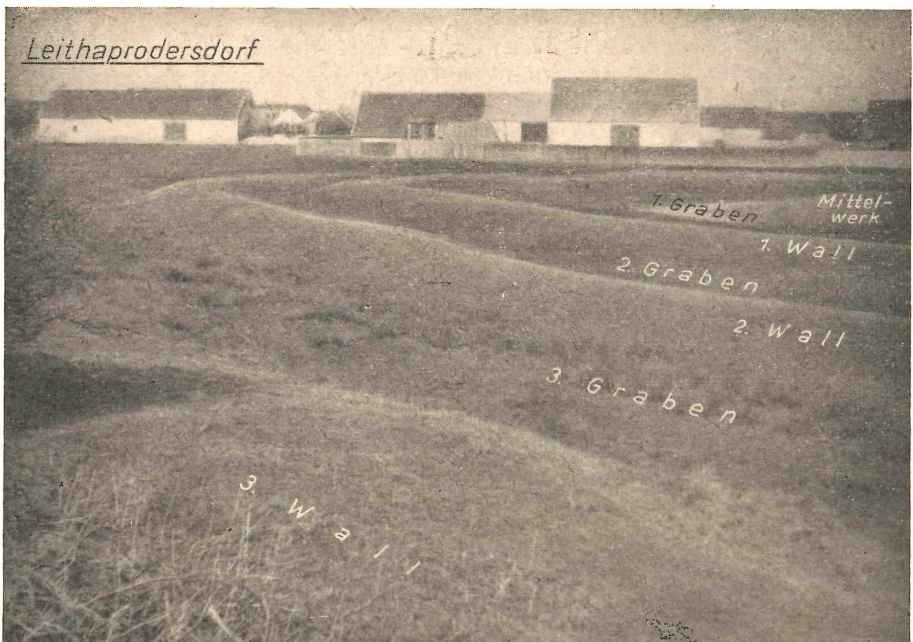
Abb. 3 a

Auch die Abb. 3a gibt ein ganz instruktives Bild dieser Wehranlage von der Krone des 3. Walles aus gegen Nordosten betrachtet.
