Das „G'schlößl“ von Leithaprodersdorf

Von Dr. Karl Ulbrich, Wien

Artikel/Article: [Das "GÄ'schlöBl" von Leithaprodersdorf 104-112](#)

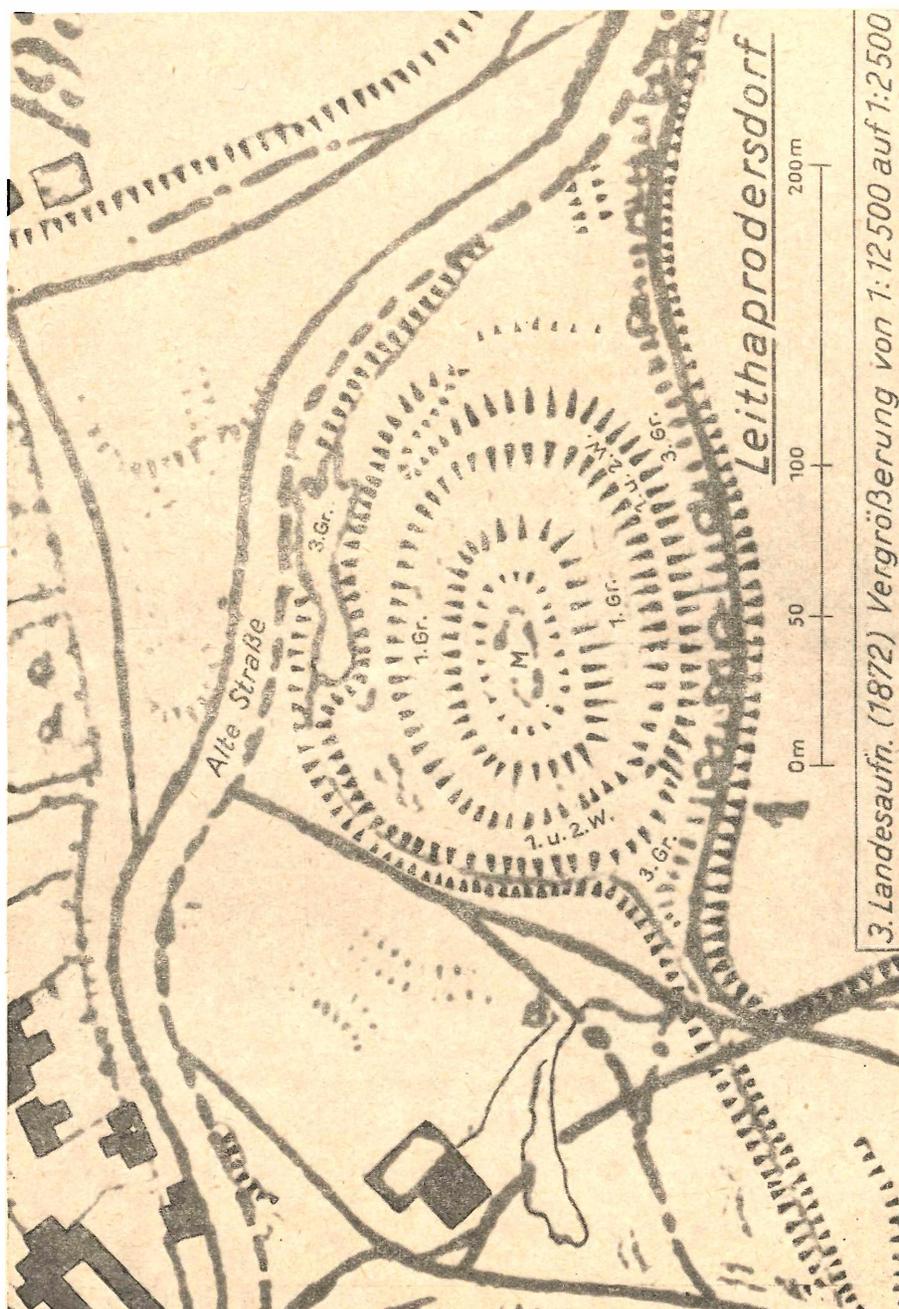
In Abb. 1 wird der betreffende Kartenausschnitt 5-fach vergrößert, also im Maßstabe 1:2.500, gebracht. Zur Orientierung wurden zusätzlich die Nummern der aufgenommenen Gräben und Wälle eingezeichnet. Man sieht, daß das Mittelwerk (M), der 1. (nasse) Graben und der 3. (nasse) Graben aufgenommen wurden. Das Gebiet zwischen dem 1. und 3. Graben, das den 1. und 2. Wall und den 2. Graben enthält, wurde in der Karte, übrigens technisch richtig, zu einem Wallgebiet zusammengezogen, da der dazwischen vorhandene höher liegende 2. (trockene) Graben tatsächlich von geringerer Bedeutung ist.

Auch im Kartenausschnitt (Abb. 1) aus dem Jahre 1872 ist er ersichtlich. Es macht den Eindruck, als wäre im Zuge dieses Randwalls eine Mauer oder Palisadenwand vorhanden gewesen. Hinter ihm verläuft ein seichter trockener Graben, dessen 1 m breite Sohle $\frac{1}{4}$ bis $\frac{1}{2}$ m unter der Krone des Randwalles liegt. In der Mitte des Plateaus ist in einer Grube ein Bruchstein-Mauerrest sichtbar, der eine Länge von $2\frac{1}{2}$ m hat. Es wurde hier offenbar eine Versuchsgrabung vorgenommen.

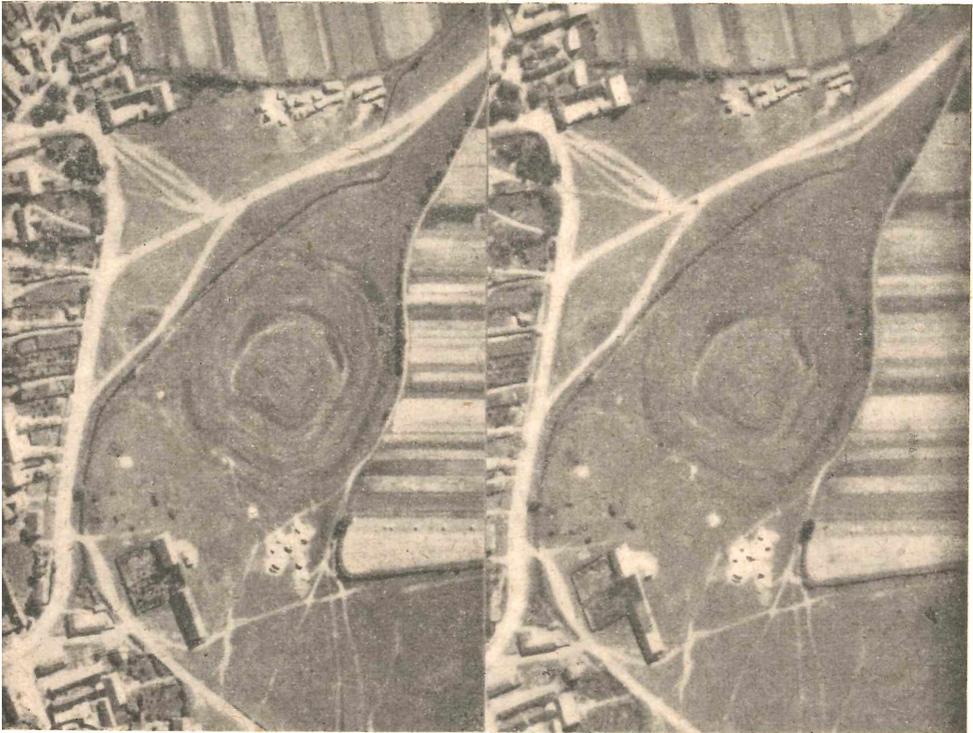
Abb. 2 Stereo-Luftbild Leithaprodersdorf (1 : 5000)

Erstmalig für Österreich können als Abb. 2 der Arbeit zwei senkrecht aufgenommene, übergreifende Luftbilder beigegeben werden. Sie besitzen einen mittleren Bildmaßstab von 1:5.000, sind also halb so groß als der Kartenausschnitt der

Fall wurden ebenfalls Ausschnitte aus zwei übergreifenden Luftbildern ausgewählt. Der ursprüngliche Bildmaßstab betrug ca. 1:21.000 und wurde durch Vergrößerung auf 1:5.000 gebracht.

In beiden Bildern ist schon bei der monokularen Betrachtung die Form der Wehranlage gut erkennbar. Bei Verwendung eines der üblichen Taschen-Stereoskope aber zeigt sich erst so richtig die raumplastische Wirkung der Aufnahmen. Das Mittelwerk und die Wälle wachsen förmlich dem Beschauer entgegen und die Gräben sind als tiefe Einschnitte überdeutlich erkennbar.

Diese bei erstmaliger Betrachtung fast verblüffende Überplastik beruht darauf, daß für das gewöhnliche freiaugige Sehen des Menschen die Stereo-Basis durch die Pupillentrennung der beiden Augen von durchschnittlich rund 65 mm gegeben ist. Bei Beobachtung mit den üblichen Triedern, wird diese Basis durch eine entsprechende Prismenanordnung auf das Doppelte vergrößert, so daß die Plastik bereits gesteigert ist. Bei den militärischen Scherenfernrohren beträgt die Basis bereits einen halben Meter und darüber. Bei den Luftbildaufnahmen aber ist die Basislänge von der Mitte des 1. bis zur Mitte des 2. Luftbildes zu rechnen und beträgt 500 m und noch viel mehr, je nach der Flughöhe. Im vorliegenden Fall betrug die Flughöhe 4500 m und die Basislänge 2400 m. Begreiflicherweise ist durch diese lange Basis die Raumplastik außerordentlich gesteigert, und darauf beruht eben das Prinzip der Luftbildauswertung.

Durch Beigaben der beiden Stereo-Luftbilder ist der Nachwelt ein authentisches Bilddokument der Wehranlage von Leithaprodersdorf überliefert worden, das frei von subjektiver Auffassung ist und auch später eine beliebige Nachprüfung der Angaben gestattet. Es wäre daher wünschenswert, wenn es gelänge, in Hinkunft auch etliche andere dieser Anlagen luftbildmäßig zu erfassen. Da geplant ist, in den nächsten Jahren im Burgenland Luftbildaufnahmen durchzuführen, ist dieser Wunsch vielleicht sogar erfüllbar.

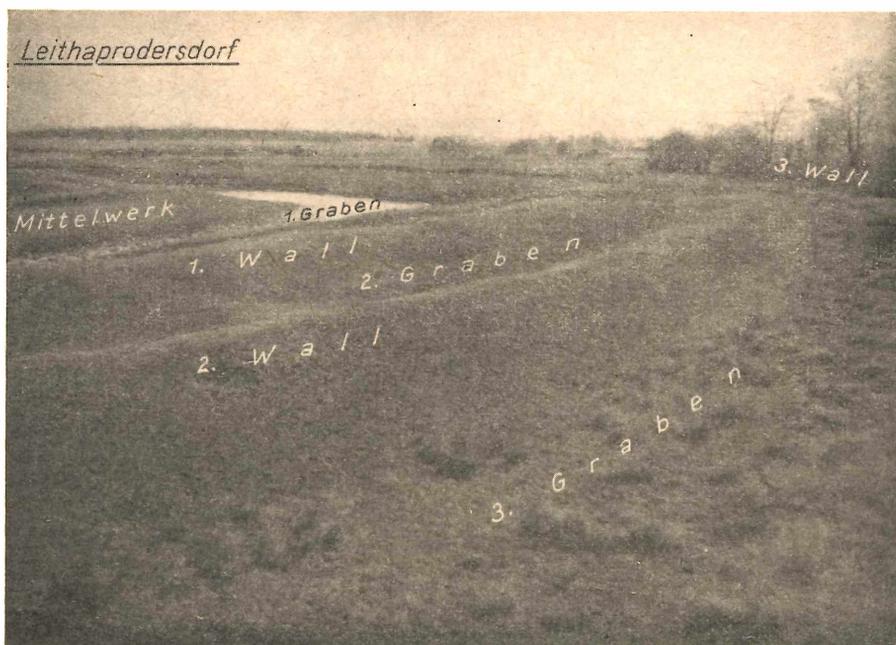
Abb. 3 zeigt die Anlage von der Krone des 3. Walles aus gegen Südosten betrachtet. Man sieht den Südwestteil des Mittelwerkes, die Südwestkurve des ersten, zweiten und dritten Grabens und des ersten, zweiten und dritten Walles.

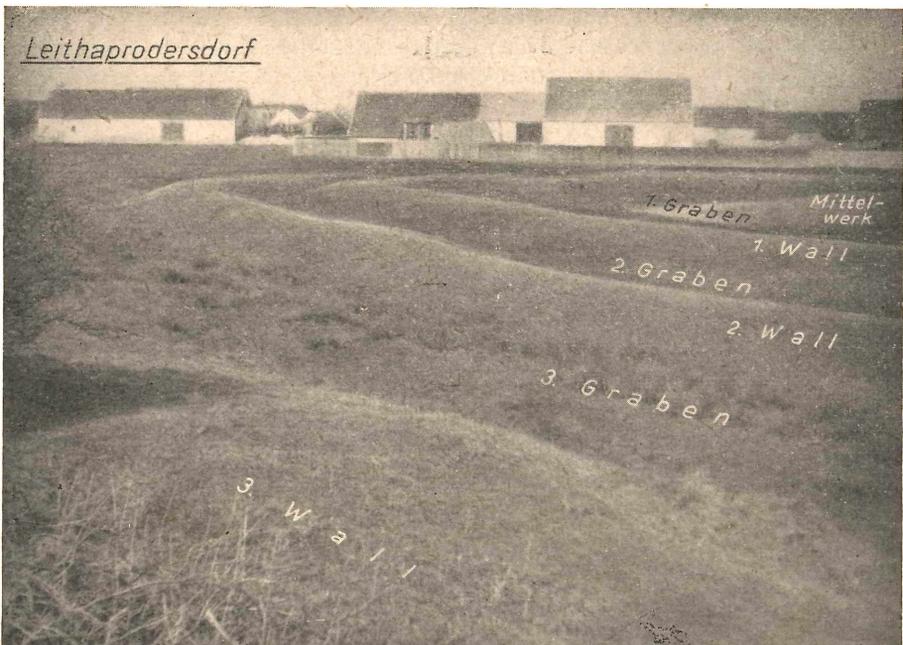
Abb. 3 a

Auch die Abb. 3a gibt ein ganz instruktives Bild dieser Wehranlage von der Krone des 3. Walles aus gegen Nordosten betrachtet.
