# Wildbach- und Lawinenverbauung — und Naturschutz

Von *Robert Hampel*, Innsbruck

Artikel/Article: [Wildbach- und Lawinerverbauung und Naturschutz 97-105](#)

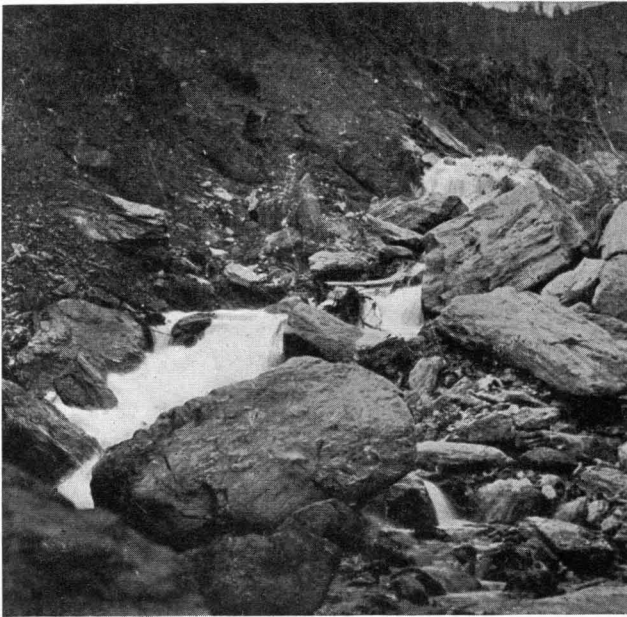
Bild 1

*Riedbach im Zillertal 1894*

Die Abb. 1 bis 5 zeigen die Geschichte eines Wildbaches während der letzten 60 Jahre. Auf Abb. 1 sieht man den Zustand im Jahre 1894 vor Beginn der Verbauung. Es ist klar, daß die riesigen Blöcke am Schwemmkegel große Verwüstungen angerichtet

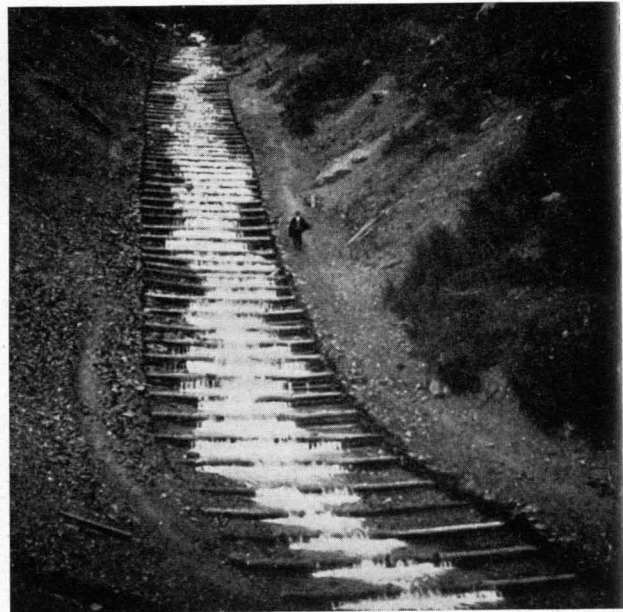
Bild 2

*Riedbach im Zillertal 1895*

haben und daß es heute noch mehrere Häuser aus dieser Zeit gibt, die bis zum ersten Stockwerk eingemurt waren und diesen jetzt als Erdgeschoß benützen. Abb. 2 zeigt die gleiche Bachstrecke im Jahre 1895 mit niedrigen Holzwerken abgetrepppt, während auf Abb. 3 aus dem Jahre 1904 schon der beginnende Bewuchs zu sehen ist, der auf Abb. 4 (1942) schon die harten Linien der Ufermauern verdeckt und zum angestrebten Ziel hinführen würde, wenn nicht inzwischen die Holzbauten verfault wären und der Kraft der Hochwässer keinen Widerstand mehr entgegengesetzt hätten. Bis zum Jahre 1946 wurden durch mehrere Hochwässer die Bauten vollständig zerstört und die Hänge kamen neuerlich ins Gleiten. Abb. 5 zeigt eine etwas unterhalb gelegene Bachstrecke, welche das gleiche Schicksal erlitt, aber 1948 bis 1953 mit Steinsperren verbaut wurde. Man merkt schon den Bewuchs an den Hängen und erkennt auch bei näherem Zusehen an der horizontalen Anordnung der Sträucher, daß sie künstlich eingebracht wurden, um die Sicherung der Hänge und das Einwachsen der Bauten zu beschleunigen. In 10 Jahren werden sie schon groß sein und in 20 Jahren wird sich wieder Nadelwald einstellen, so daß nur noch das über die Abflußsektion herabstürzende Wasser zu sehen sein wird. Hier wird es durch intensive Verbauung gelingen, eine Regulierung am Schwemmkegel zu vermeiden. Abb. 6 aus einem anderen Bach zeigt uns schon ein etwas weiter fortgeschrittenes Stadium des Bewuchses, an dem schon deutlich das Einwachsen in die Landschaft festgestellt werden kann.

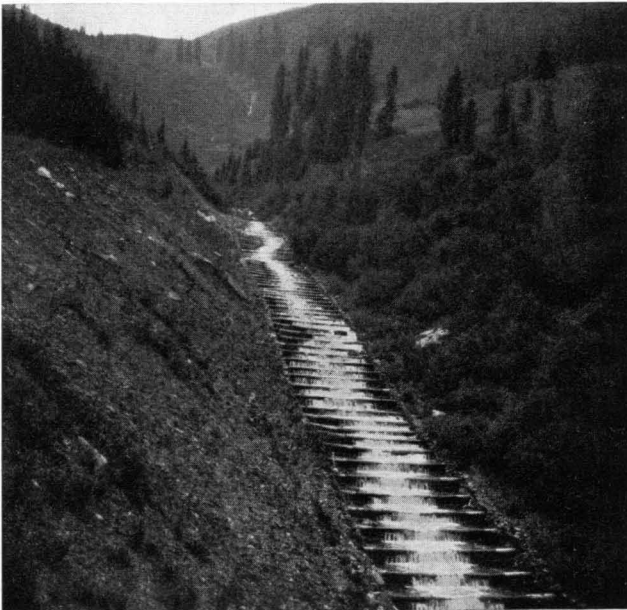
Bild 3

*Riedbach im Zillertal 1904*

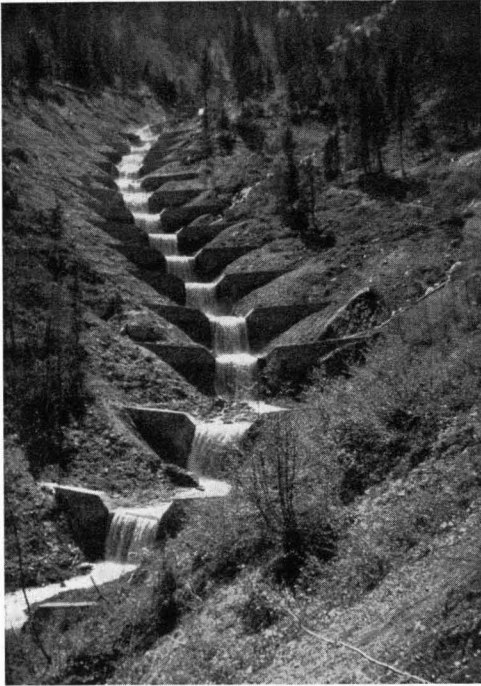
Bild 5

*Riedbach im Zillertal 1952*

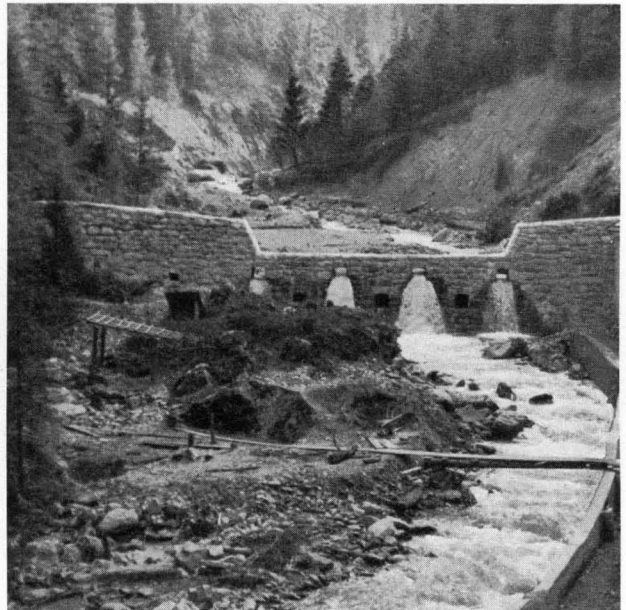
Bild 7

*Geschiebestausperre im Zillertal*

Betrachten wir nun mit diesem Wissen die beigegebenen Bilder, dann sehen wir in Abb. 7 eine Geschiebestausperre als reinen Zweckbau in der üblichen Ausführungsform. Dieser Bau hat im Verein mit einigen ähnlichen ermöglicht, daß die Regulierung am Schwemmkegel viel breiter und in geschlängelter Form ausgeführt werden konnte und nicht gepflastert werden brauchte und somit einen wesentlich schöneren Eindruck macht. Vielleicht hätte sie überhaupt entfallen können, wenn nicht die Wiederbewaldung so lange Zeit in Anspruch nähme.

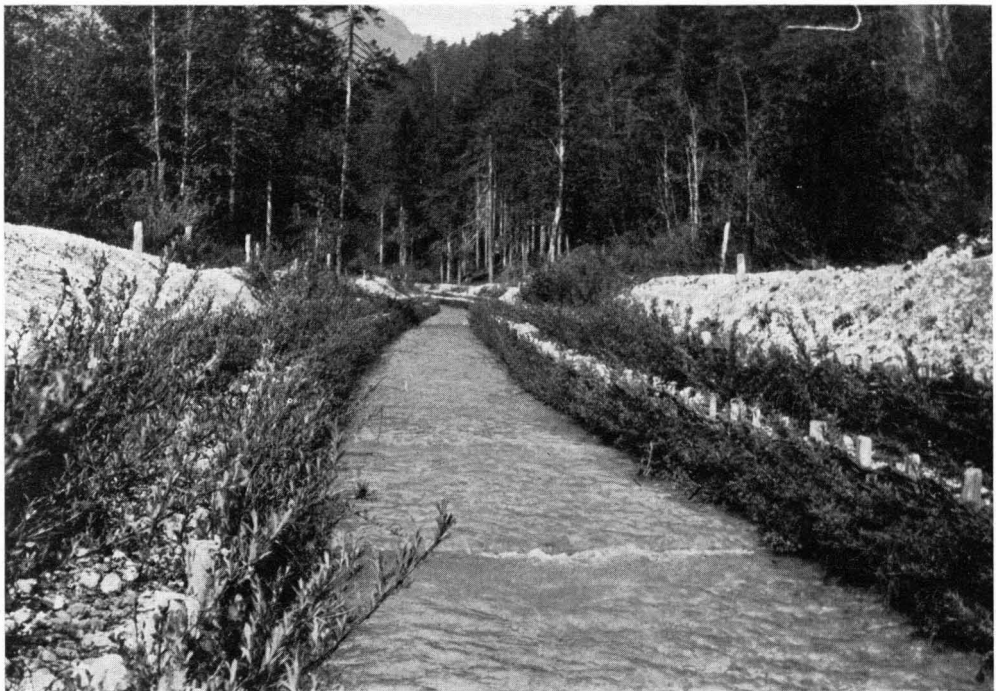
Bild 9

*Pletzschbach, ein Jahr nach dem Bau*

Die Abb. 8 bis 14 zeigen Aufnahmen von Schwemmkegelregulierungen. Die Aufnahmen 8 bis 11 stammen aus dem Achenseegebiet und zeigen den Versuch, einen Bachlauf von geringerem Gefälle und geringerer Geschiebeführung durch „Grünverbauung“ zu regulieren. Trotz der ansprechenden Abb. 10 kann die Regulierung auch heute nach 16 Jahren noch nicht als gelungen bezeichnet werden, weil die Weiden das Bestreben zeigen, einzelne größere Sträucher auszubilden, während dann die Zwischenstrecken ungeschützt bleiben, was zu Uferanrissen und Bachverwerfungen führt. Auch sind die Weiden gegen Beschattung sehr empfindlich, wie man deutlich auf der linken Seite der Abb. 10 sieht. So wünschenswert also vom Standpunkt des Landschaftsschutzes Grünverbauungen sind, so vorsichtig muß man damit umgehen, wenn es sich um geschiebeführende Bäche handelt. Einen günstigeren Erfolg läßt die Bautype auf Abb. 11 erwarten, weil hier die Pflanzen aus einem fest mit Steinen gefüllten Holzbau wachsen, der selbst nach dem Vermorschen des Holzes noch eine gewisse Widerstandsfähigkeit aufweisen wird.

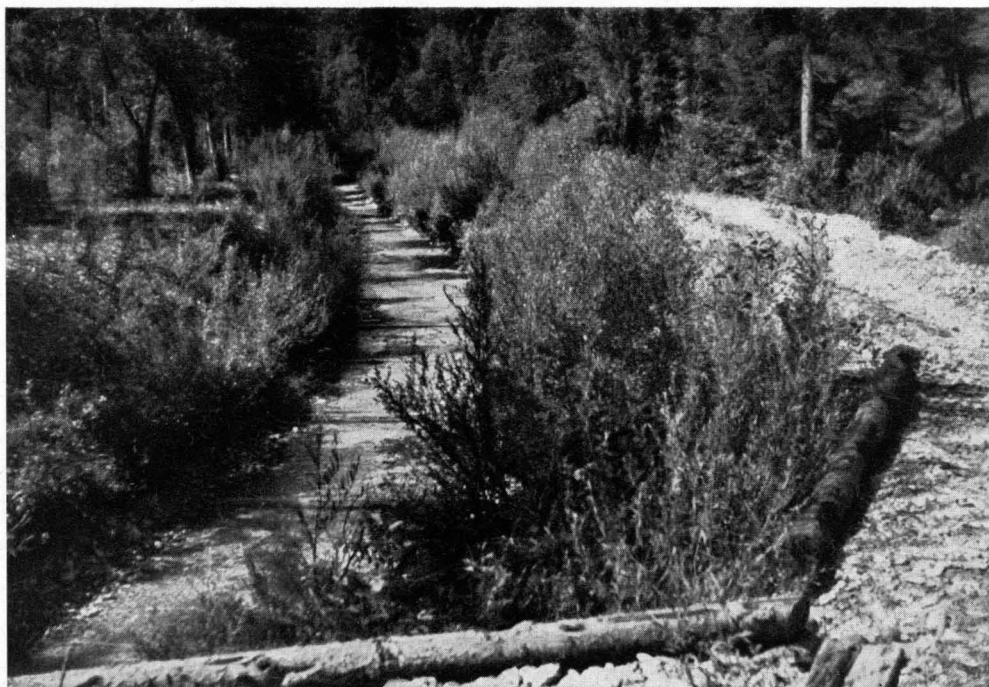
Bild 10

*Pletzschbach, mehrere Jahre nach dem Bau*

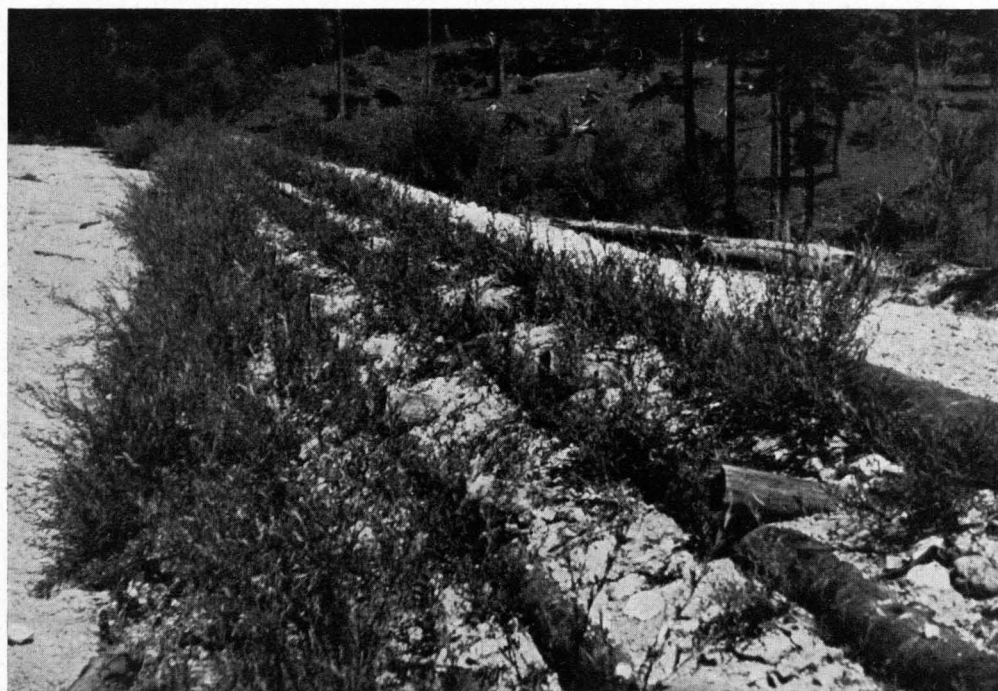
Bild 11

*Steinkastenleitwerk mit Weidenstecklingen am Pletzschbach*

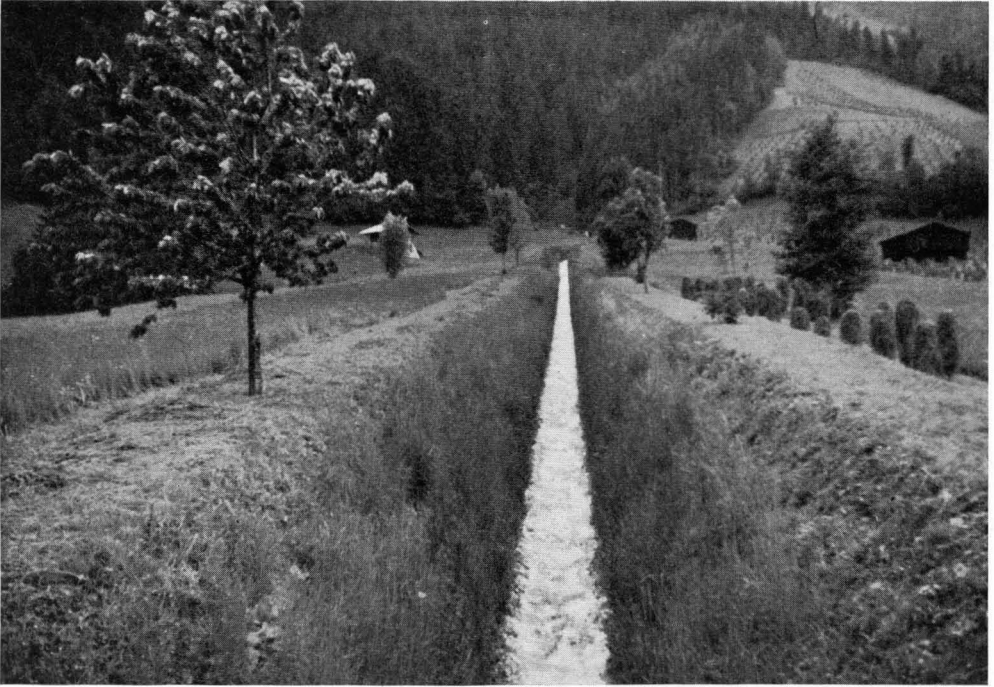
Bild 12

*Regulierung aus Trockenmauerwerk, Laimacberbach — Zillertal*

Bei größerem Gefälle und stärkerer Geschiebeführung kommt man um Regulierungen, wie sie die Abb. 12 und 13 zeigen, nicht herum. Während es bei Abb. 12 aber noch möglich war, durch leicht begrünbare Trockenmauern den Eindruck etwas zu mildern, zeigt Abb. 13 einen Neubau mit all seinen harten Linien in all seiner Häßlichkeit. Er hat ein Holzgerinne ersetzt, das, obwohl aus Lärchenbrettern, schon nach 20 Jahren gänzlich verfault war. Obwohl das Gerinne die Bundesstraße kreuzt, war eine andere Ausführungsform nicht möglich. Im Gegenteil, es hätte eigentlich in glattgeschliffenem Beton ausgeführt werden sollen. In Fällen wie diesem stoßen wir hart mit Naturgesetzen zusammen. Dabei soll nicht behauptet werden, daß es keine

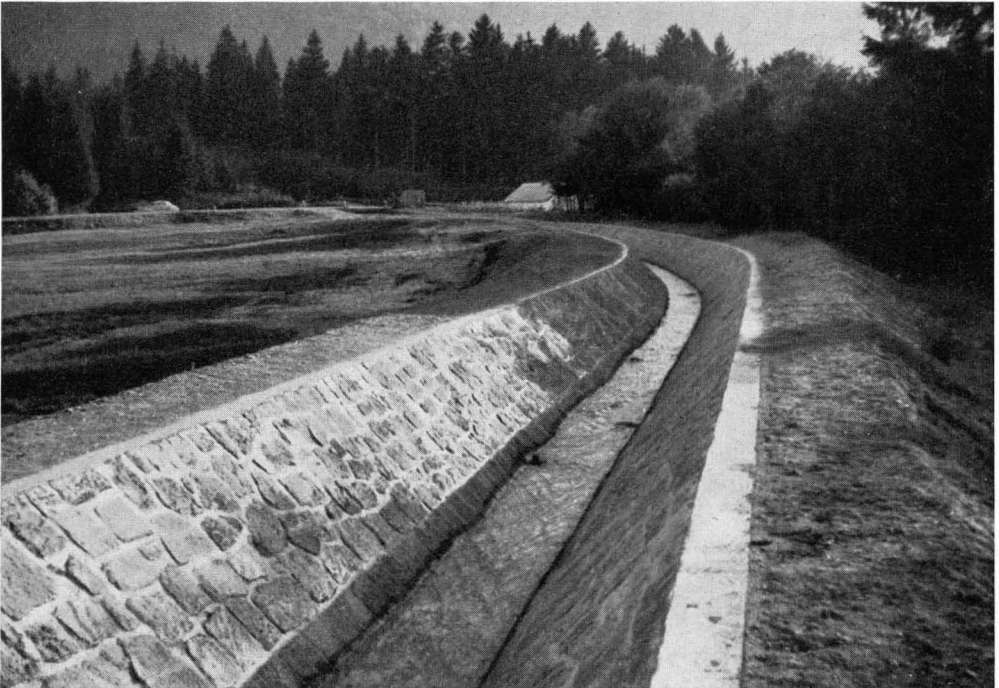
Bild 13

*Regulierung in Zementmörtelmauerwerk im Maukenbach bei Rattenberg, Tirol*

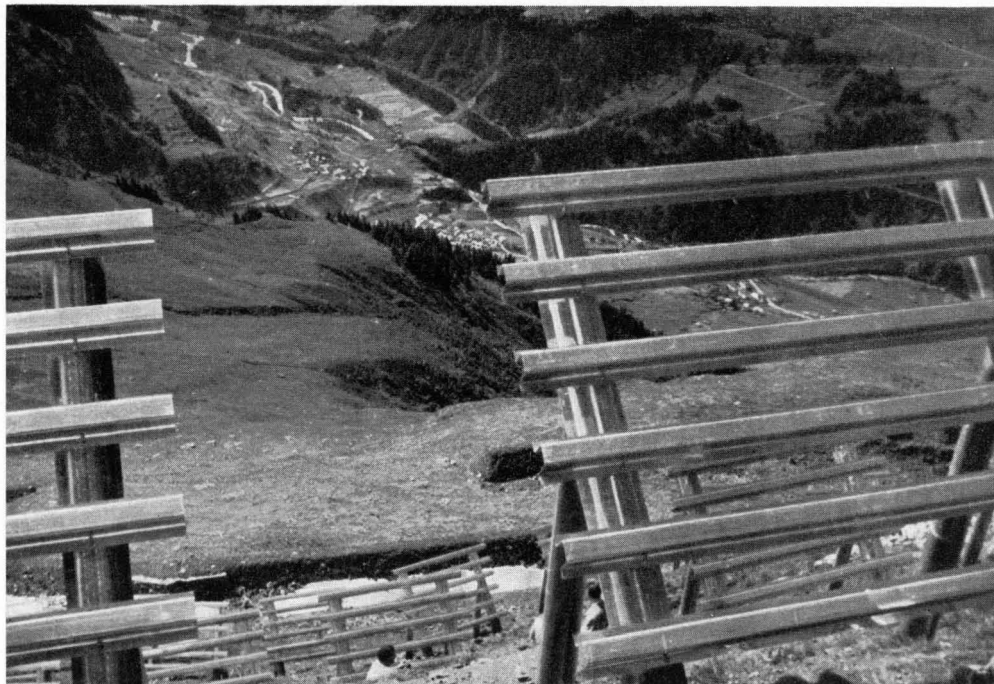
Bild 14

*Schneebrücken aus Aluminium am St. Gotthard, Schweiz*

Auch Verbauungen von Lawinen werden nach ähnlichen Grundsätzen vorgenommen wie die der Wildbäche. Auch hier versucht man zunächst, das Übel an der Wurzel zu fassen und geht dann immer tiefer ins Tal, wenn das nicht gelingt oder zu teuer ist. Die Baumittel allerdings sind andere: Die Stützverbauung im Anbruchgebiet der Lawine besteht aus bis 6 m hohen Mauern, aus gut halb so hohen Schneerechen oder Zäunen und stellt so ziemlich das Häßlichste und Verunstaltendste dar, was es im Gebirge gibt (Abb. 14 und 15). Trotzdem hier besonders die Schweiz schon seit 20 Jahren, man kann fast sagen mit zusammengebissenen Zähnen arbeitet und keine Kosten scheut, kann heute noch nicht mit Sicherheit gesagt werden, ob die angewendeten Bautypen allen Anforderungen entsprechen werden. Es ist klar, daß auch hier wieder einer jener Fälle eintritt, den wir schon bei manchen Regulierungen angetroffen haben, bei denen die Technik keine Wahl in den Baumitteln hat und daher auf Landschaftsschutz so lange verzichten muß, bis ihr vielleicht durch neue Forschungen andere Baumittel zur Verfügung stehen.

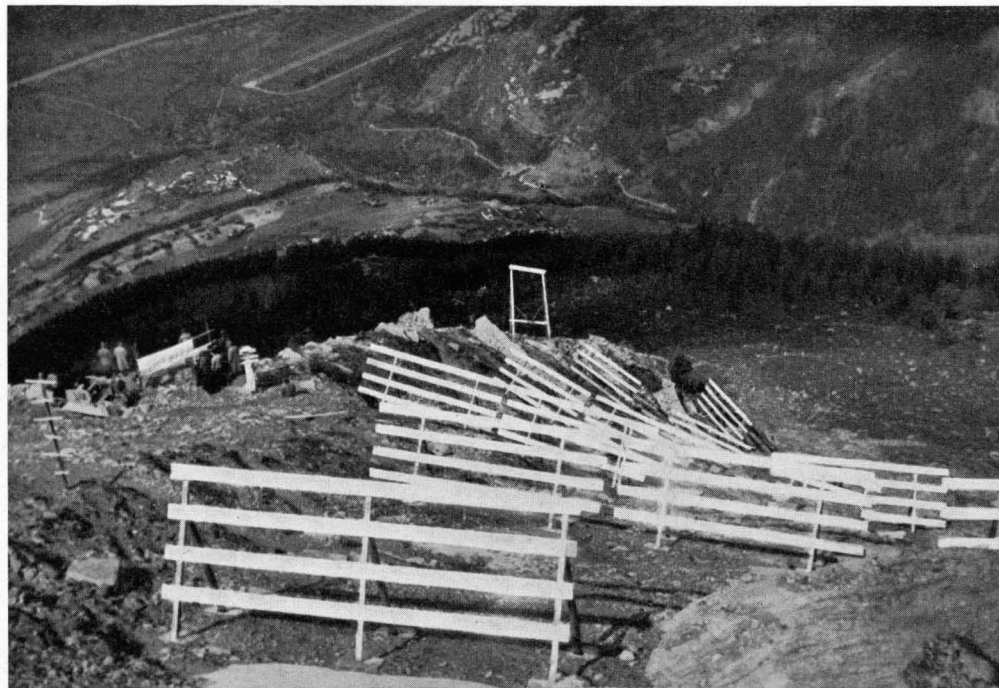
Bild 15

*Schneebrücken aus Aluminium am Emsborn, Wallis — Schweiz*

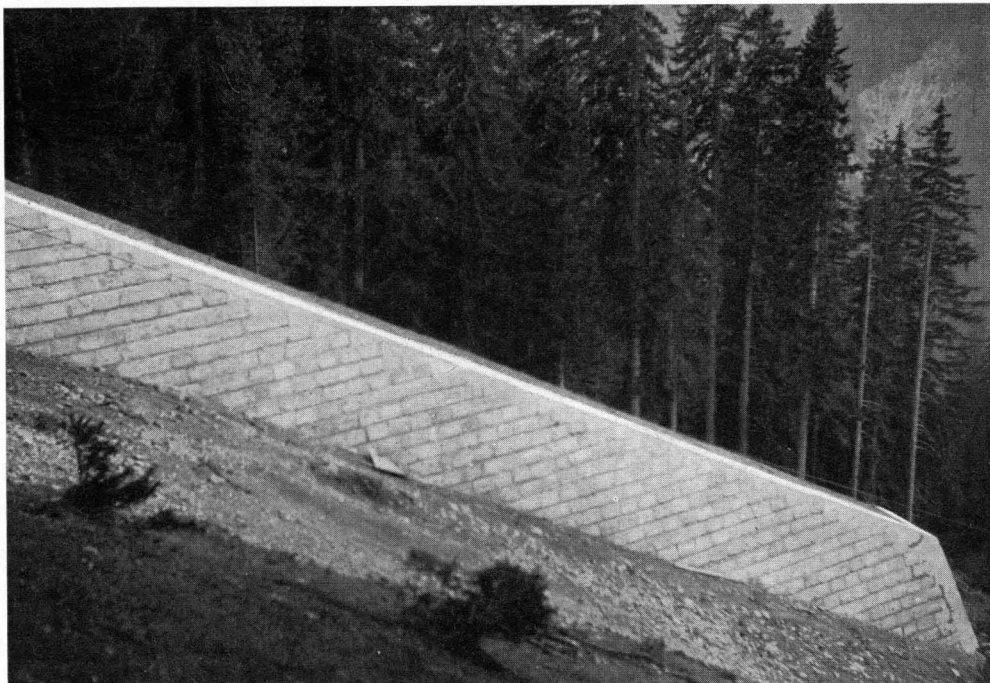
Bild 18

*Lawinenabweisdamm im Lechtal, Tirol*

Wo diese Arbeiten nicht rasch genug bewältigt werden können oder die Kosten für eine Verbauung untragbar hoch wären, da muß versucht werden, die Lawinen durch Dämme von den gefährdeten Objekten abzulenken (Abb. 18) oder diese durch Spaltkeile zu schützen (Abb. 19). Diese Dämme müssen an der der Lawine zugekehrten Seite sehr steil sein, damit sie nicht übersprungen werden, was dauernd ein unschönes Bild gibt, weil in Lawinenstrichen kein Wald aufkommt.

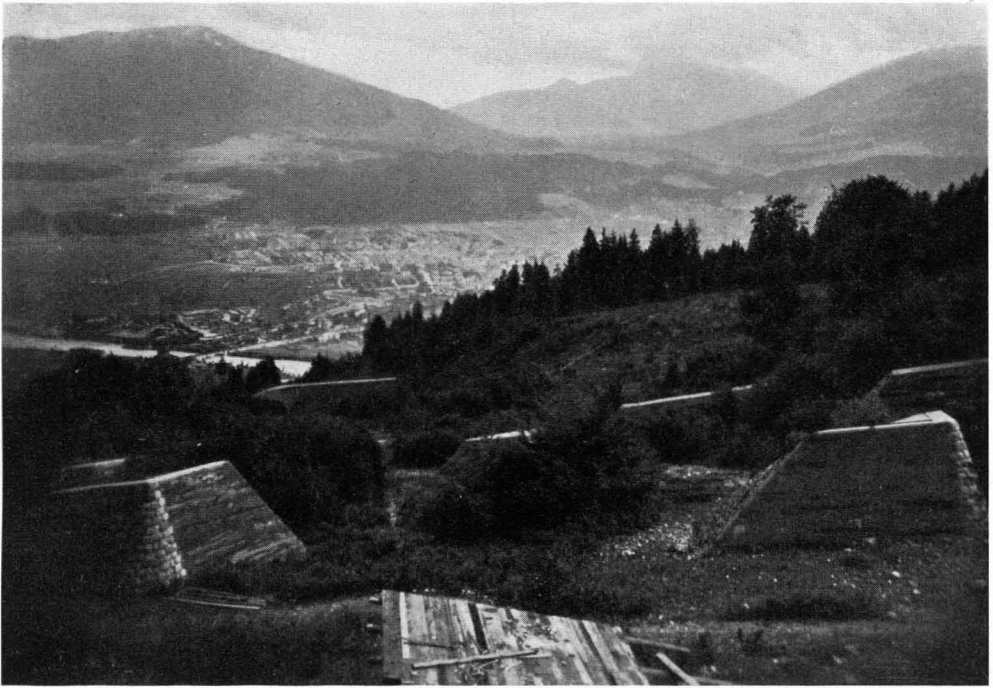
Bild 20

*Höckerverbauung in der Nordkette bei Innsbruck*

In manchen Fällen läßt sich die Ausführung von Lawinenleitwerken vermeiden, wenn sich nämlich oberhalb des zu schützenden Objektes eine Flachstelle befindet, auf der kleinere Lawinen zwar liegen bleiben, die aber von größeren überquert wird. Man kann dann durch Erdhügel mit oder ohne Betonverkleidung den Boden so rauh gestalten, daß auch die großen Lawinen liegen bleiben (Abb. 20 und 21). Wie die

Abbildung zeigt, verschwinden die Hügel mit der Zeit unter dem Buschwerk, so daß die Bauten nicht mehr so störend in Erscheinung treten.

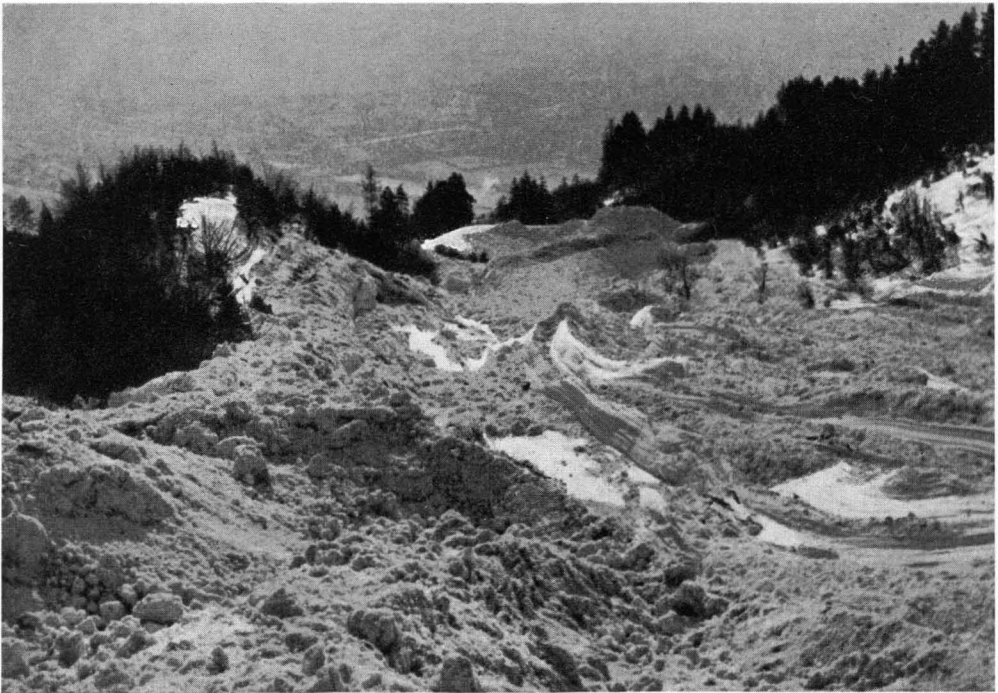
Bild 21

*Dieselbe Stelle wie Bild 20 im Winter nach Lawinenabgang*
