## Die Massenbewegungen der Sattnitz (Kärnten, Österreich)

Von DIETER FELLNER\*)

## Mass Movements in the Sattnitz Area (Carinthia, Austria)

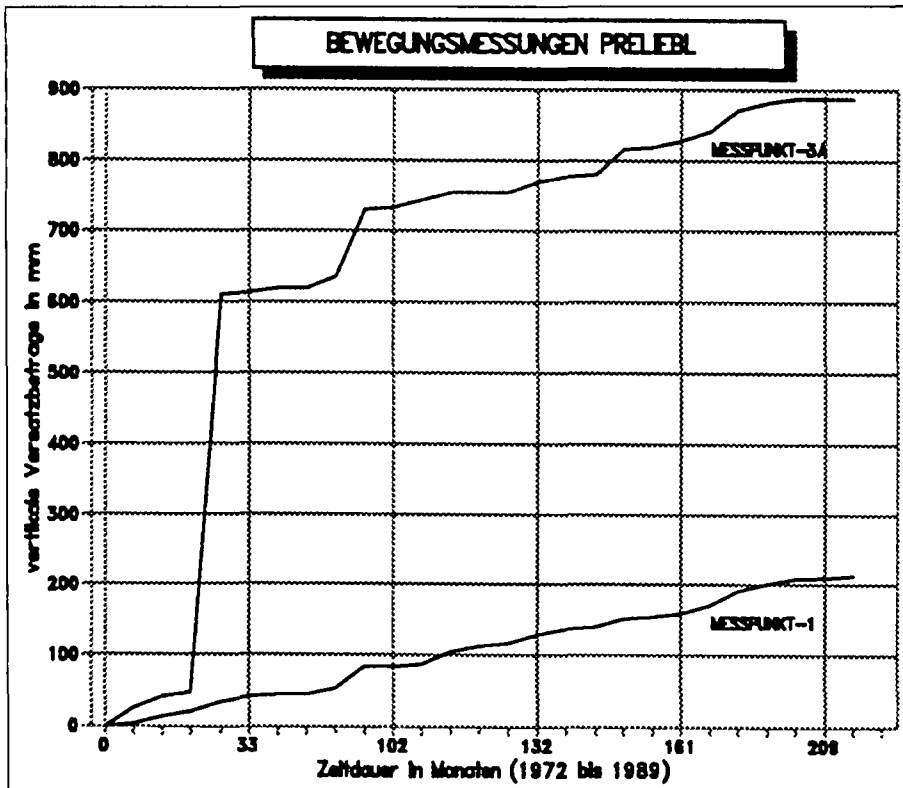
Abb. 6. Bewegungsmessungen Preliebl (ÖDKW).

Im Zuge des Baues des Kraftwerkes Ferlach wurden in Untereprelbi 3 Meßprofile mit insgesamt 8 Meßpunkten errichtet. Die Messungen ergaben sehr unterschiedliche Bewegungsbeträge. Sie variierten zwischen wenigen Zentimetern und 900 cm für den Zeitraum von 1972 bis 1989. Das Haus Preleibl Nr. 2 wurde auf Grund der starken Bewegungen abgerissen und von den Österreichischen Draukraftwerken abgelöst. Die Schäden am Haus Preleibl Nummer 1, Inhaber Dietmar Fido, sind deutlich zu erkennen (siehe Abb. 10).

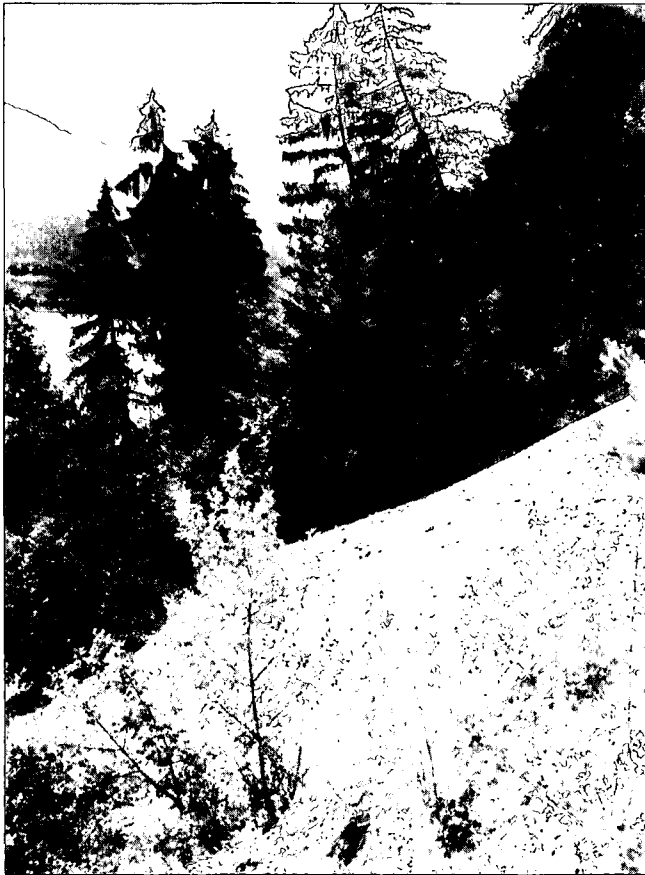
Abb. 8.  
Detailaufnahme der Anrisse im Bereich der ehem. Matschacher Mühle (polygone Trockenrisse).

Das Material ist im trockenen Zustand fest und kontrahiert sich, wodurch sich an der Oberfläche polygonartige Trockenrisse bilden. Bei zunehmendem Wassergehalt besitzt es die Fähigkeit, von einem halbfesten und steifen Zustand in einen zunehmend weichen und breiigen Zustand überzugehen, bis es beim Erreichen der Fließgrenze zu fließen beginnt. Einhergehend mit der Zunahme des Wassergehaltes nehmen der Winkel der inneren Reibung und die Kohäsion stark ab, bis die Werte bei Erreichen der Fließgrenze gegen Null gehen. Bändertone weisen generell sehr geringe Durchlässigkeiten auf, weshalb das Infiltrationsvermögen stark von Rißbildungen abhängt. Risse können sich außer durch Schrumpfung in Trockenzeiten durch Massenbewegungen

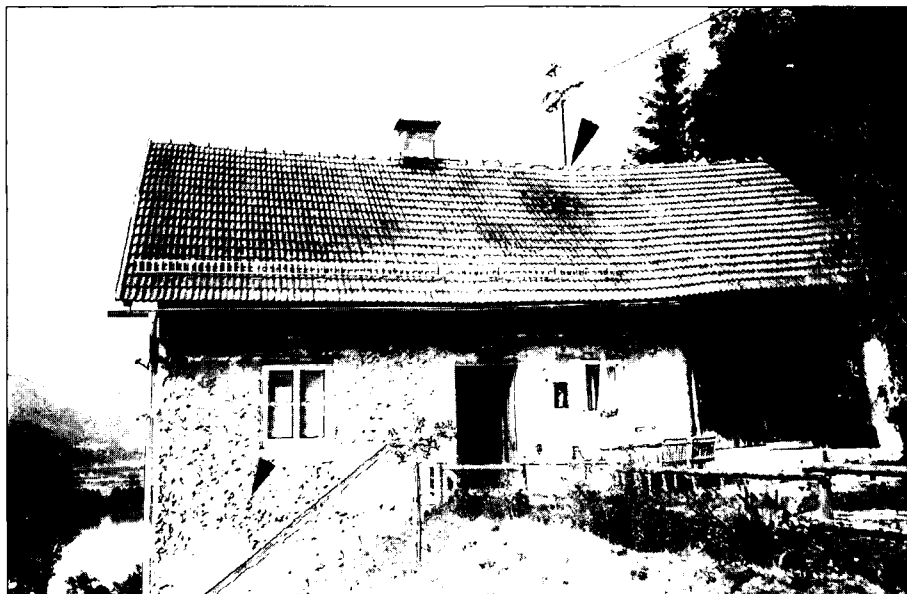
Abb. 10.  
Gebäudeschäden (Knick im Dach, Risse in den Wänden) am Haus Preliebl Nummer 1 verursacht durch Hangkriechen.

Der gesamte Bereich ist als potentiell „rutschgefährdet“ anzusehen. Bauliche Veränderungen, die zu nennenswerten zusätzlichen Belastungen führen, sind zu unterlassen. Auf eine geregelte Wasserableitung ist zu achten. Eine forstwirtschaftliche Nutzung ist nach Ansicht des Autors nur in einem geringfügigen Ausmaß angeraten.

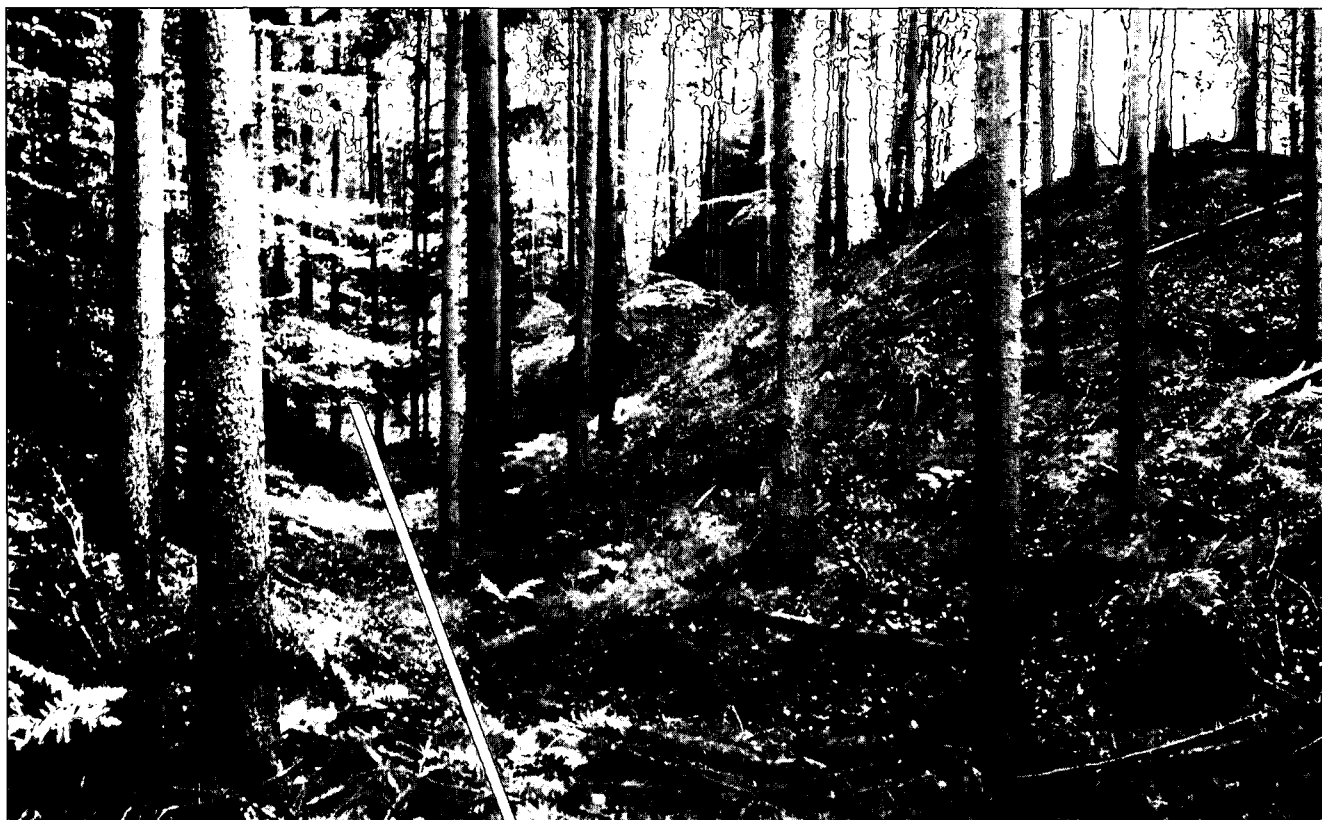
Abb. 11.  
Bis 100 m lange Grabenbildungen im Bereich der Ruine Greifenfels sind auf Zerfallserscheinungen innerhalb der Großmassenbewegung Greifenfels zurückzuführen.

500 m Breite. Die Zerrgrabenbildungen treten serienhaft mit Längen bis zu 300 m auf. Der wandartige Sattnitznordabbruch stellt die rückwärtige Begrenzung der Großmassenbewegung dar, an dem sich die bewegten Massen ungefähr 40 Meter tief absetzten. Diese Großmassenbewegung setzt sich vermutlich aus mehreren Teilbewegungen zusammen, wobei aber zumindest der westlichste, 1000 m lange Abschnitt als ganzes bewegt und abgesetzt wurde. Auf Grund von Deutlichkeit und Intensität der beobachteten Phänomene ist auf anhaltende Bewegungen zu schließen. Die Ausläufer dieser Großmassenbewegung befinden sich im Endstadium der Entwicklung einer Massenbewegung (die abgesetzten Massen unterliegen nur mehr dem Zerfall und der Verwitterung). Ein ca. 80 m hoher Konglomeratblock westlich von Gurnitz bildet das östliche Ende der Großmassenbewegung und wurde vom eigentlichen Sattnitznordabbruch an einer, bereits von KAHLER (1962) vermuteten, ost-west-orientierten Störung abgespalten. Bewegungen an dieser Störung bzw. von dieser Störung ausgehende Auflockerungserscheinungen werden als mögliche Ursachen für diese Bewegungen angesehen. Es ist leider nicht bekannt, ob die Sattnitzkonglomerate in diesem Bereich von Basistonen unterlagert werden.
