Über geologische und technische Erfahrungen beim Bau des Achenseewerkes in Tirol.

Von **Otto Ampferer** und **Karl Pinter**.

I. Geologischer Teil.

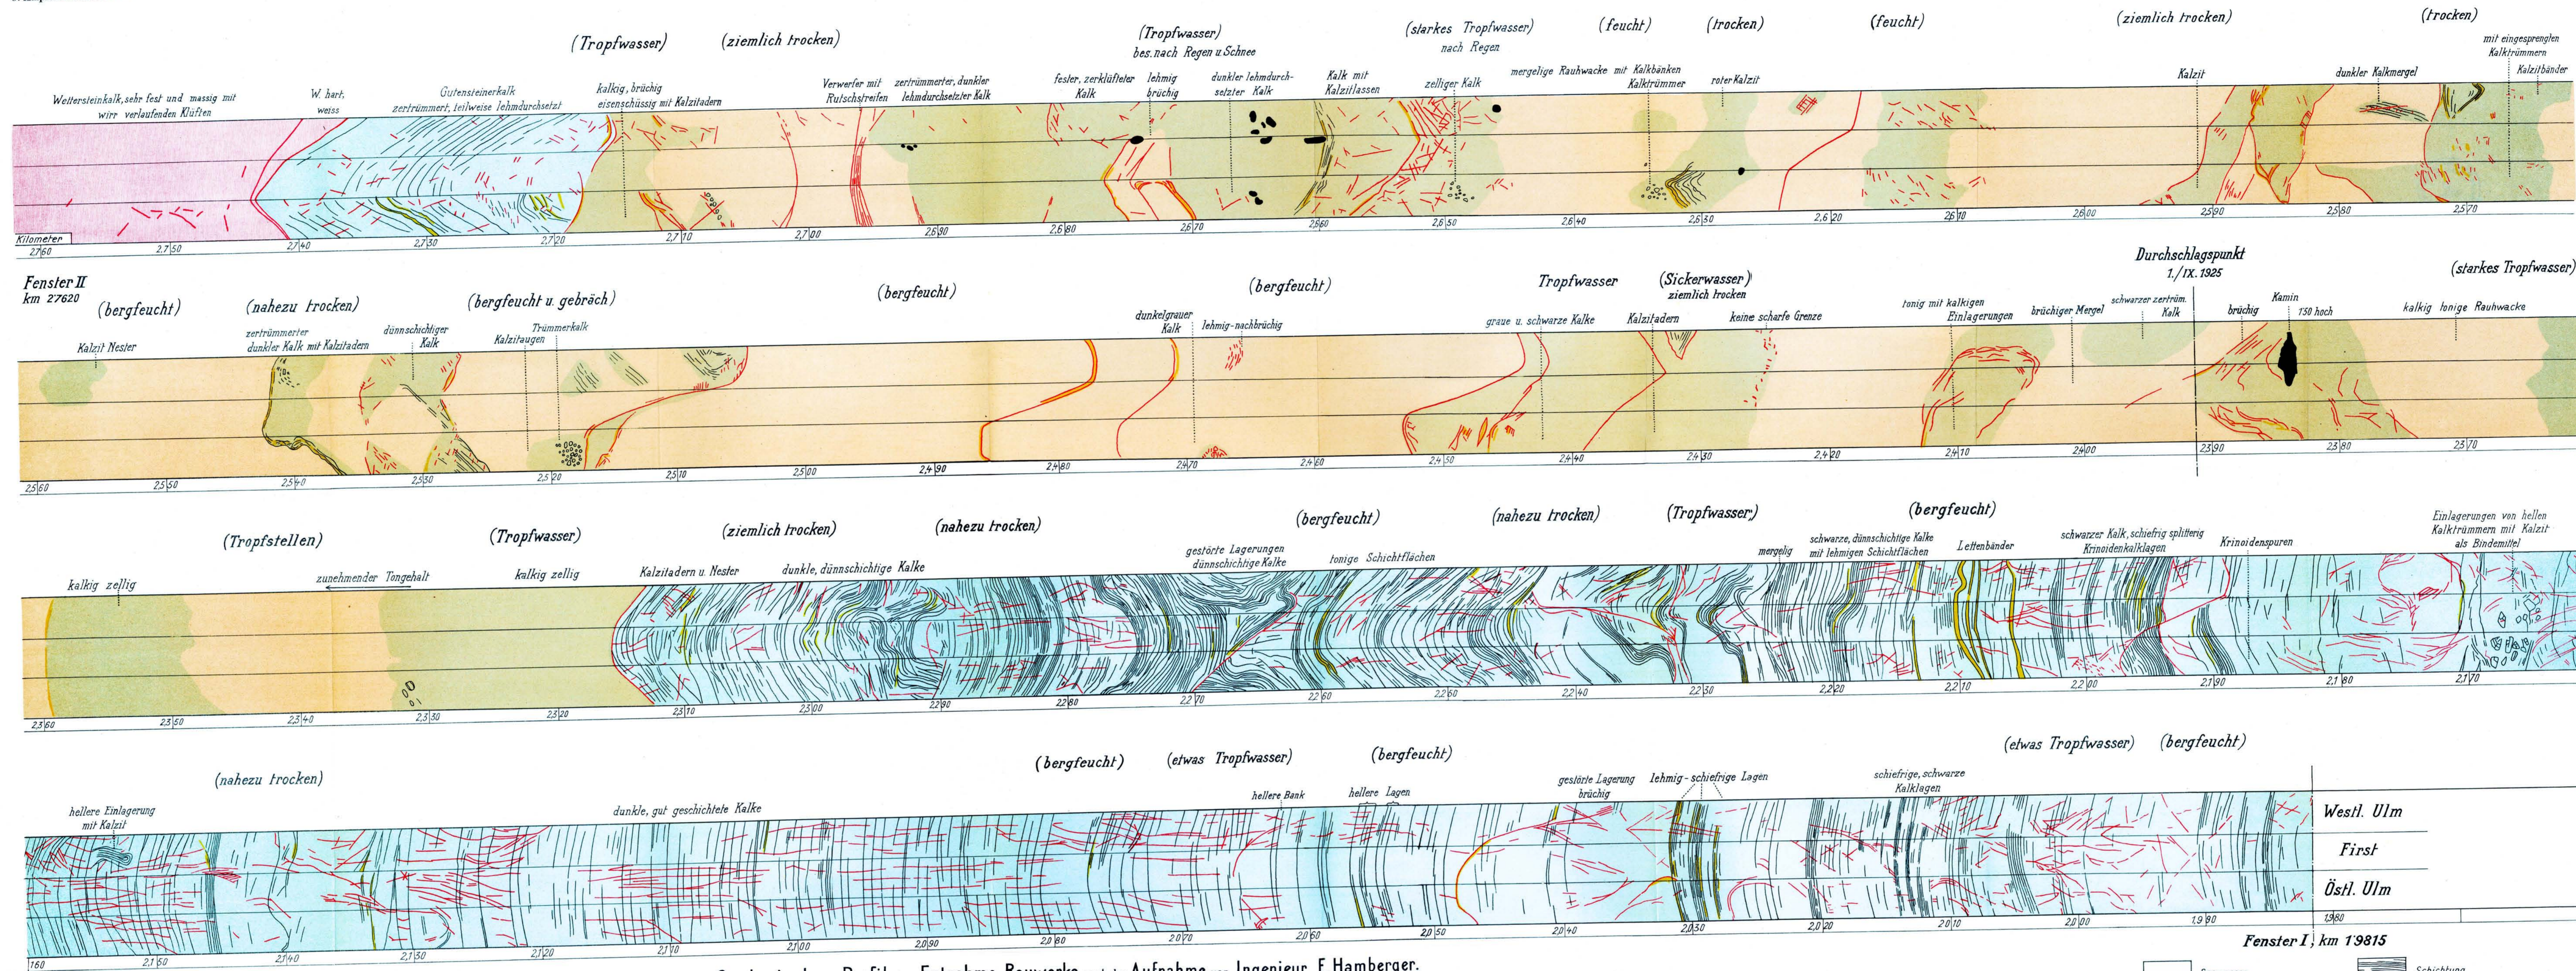
Geologisches Profil des Entnahme Bauwerks nach der Aufnahme von Ingenieur E. Hamberger.

1 : 300

Taf. X stellt einen Teil des Hauptstollens zwischen Fenster I und II im Detail dar. Außerdem ist ein Profil des Einlaufbauwerkes beigegeben.
