# Institut für Umweltgeologie und Angewandte Geographie

**BERICHT ÜBER  
GEOLOGISCHE UNTERSUCHUNGEN  
AUF DEN STANDORTBEREICHEN  
15 und 13  
IM BEZIRK LEIBNITZ**

**Forschungsgesellschaft Joanneum**

Auftragsgemäß wurden im sogenannten "Karwald" nördlich von Wagendorf in der Gemeinde St. Veit am Vogau geologische Untersuchungen hinsichtlich einer Eignung der Fläche als Standort für eine Restmülldeponie durchgeführt.

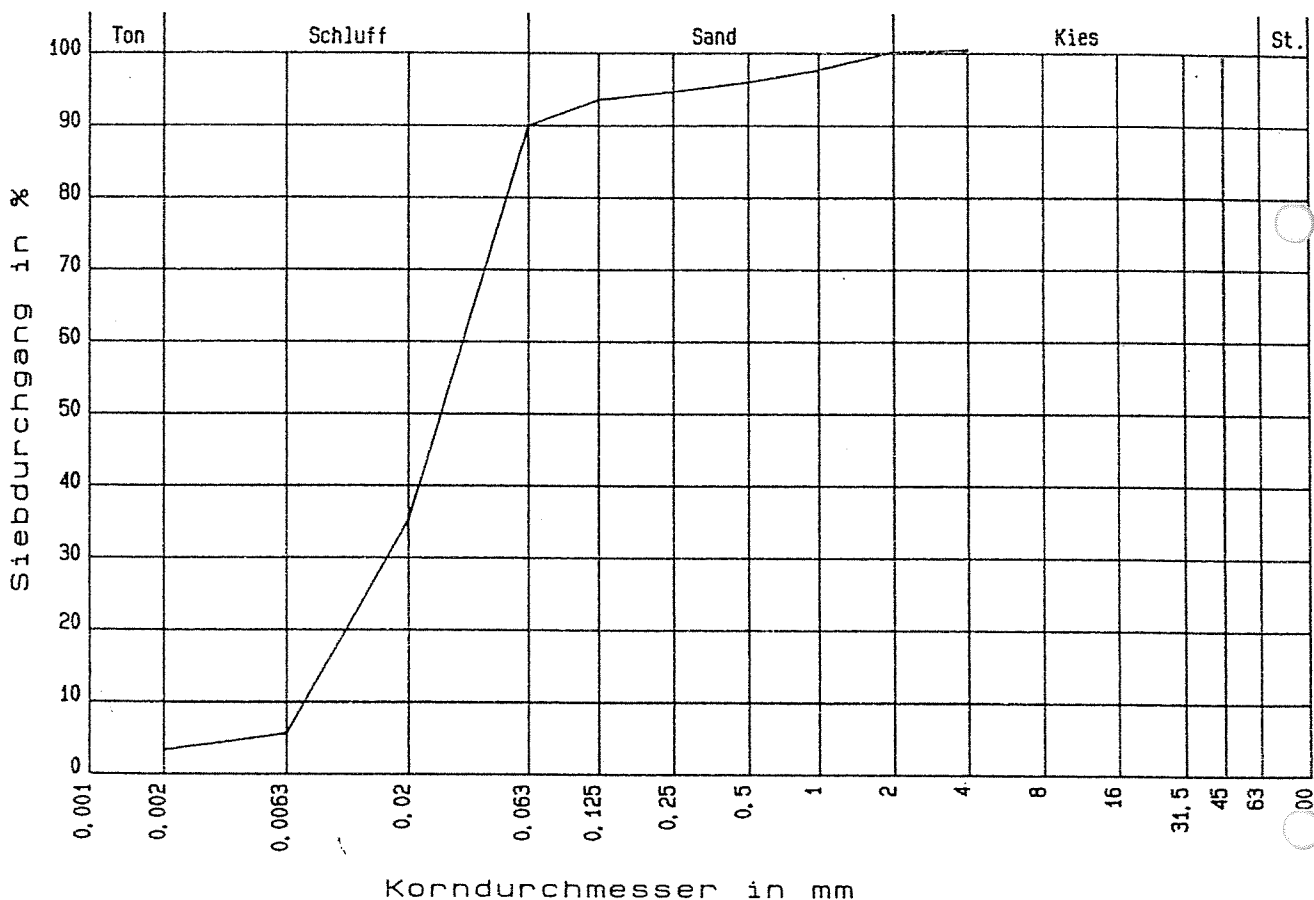
K 8

## KORNVERTEILUNG

Die Kornsummenkurven zeigen Schluffe mit geringem Ton- bzw. Fein-Mittelsandanteil, wie sie für die äolischen Lehmdecken der höheren Quartärterrassen typisch sind.
